# Zustandsbericht / Minderwertgutachten

Auftraggeber Mobilize Financial Services, eine Marke der RCI Banque S.A., Niederlassung  
Deutschland, Jagenbergstr. 1, 41468 Neuss  
Besichtigung 20.04.2026

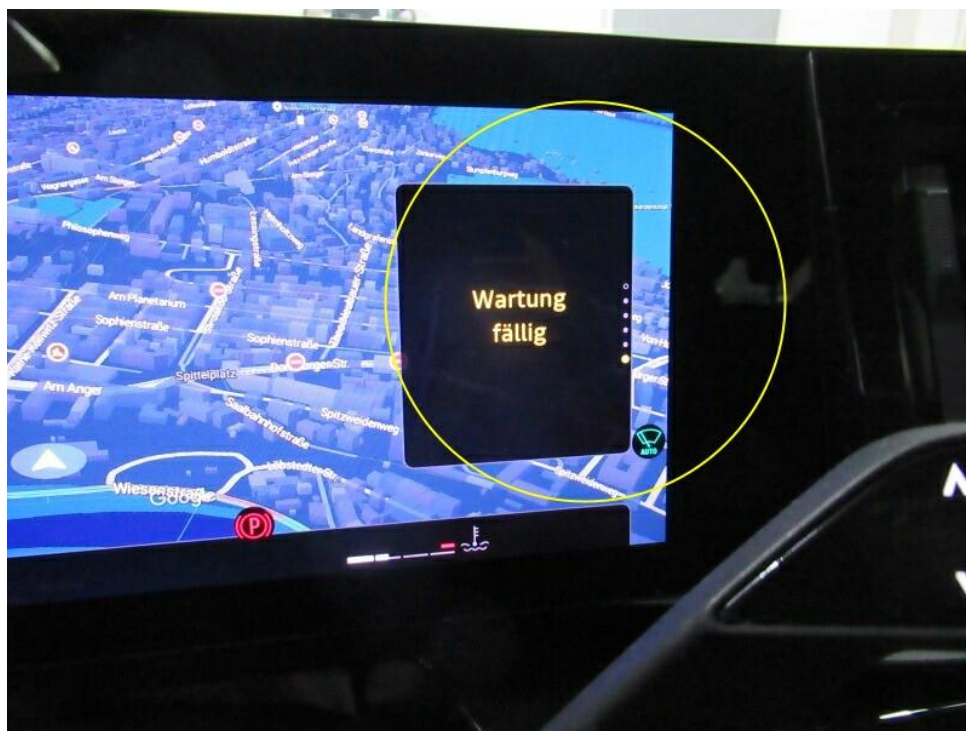
Bild 11 : Wartung fällig

1. Wartung fällig, erneuern (Bild 11)
2. Türeinstieg vorn links zerkratzt, smart repair (Bild 12)
3. Tür hinten links Kratzer ( Oberflächlich ), polieren (Bild 13)
4. Tür hinten rechts leicht zerkratzt ( Oberflächlich ), polieren (Bild 14)

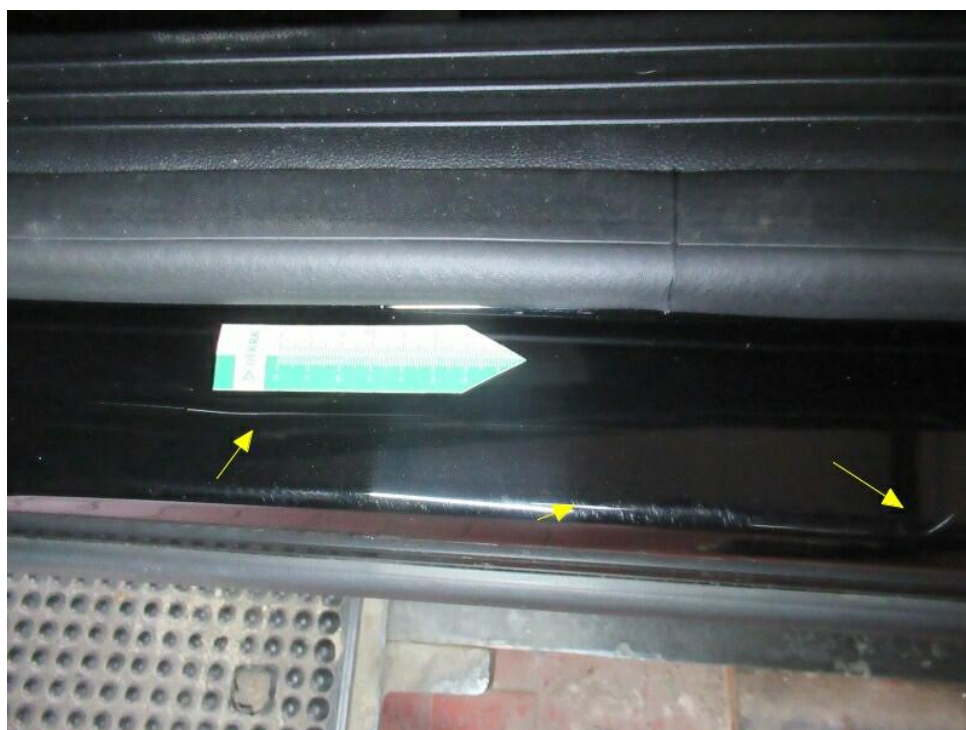
Bild 12 : Türeinstieg vorn links zerkratzt

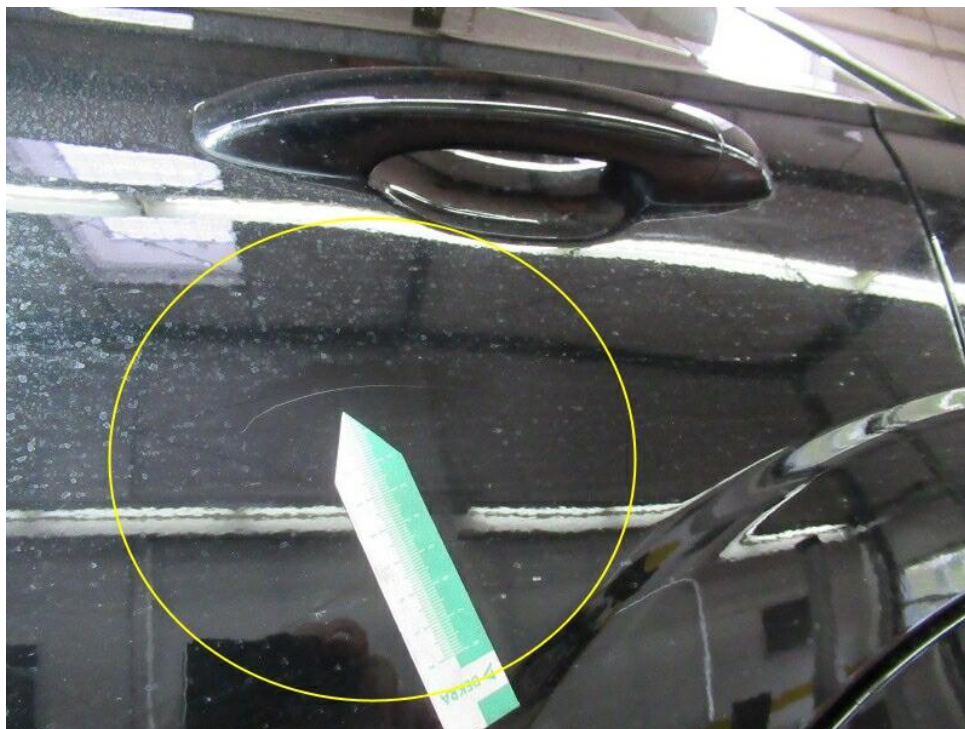
Bild 13 : Tür hinten links Kratzer ( Oberflächlich )

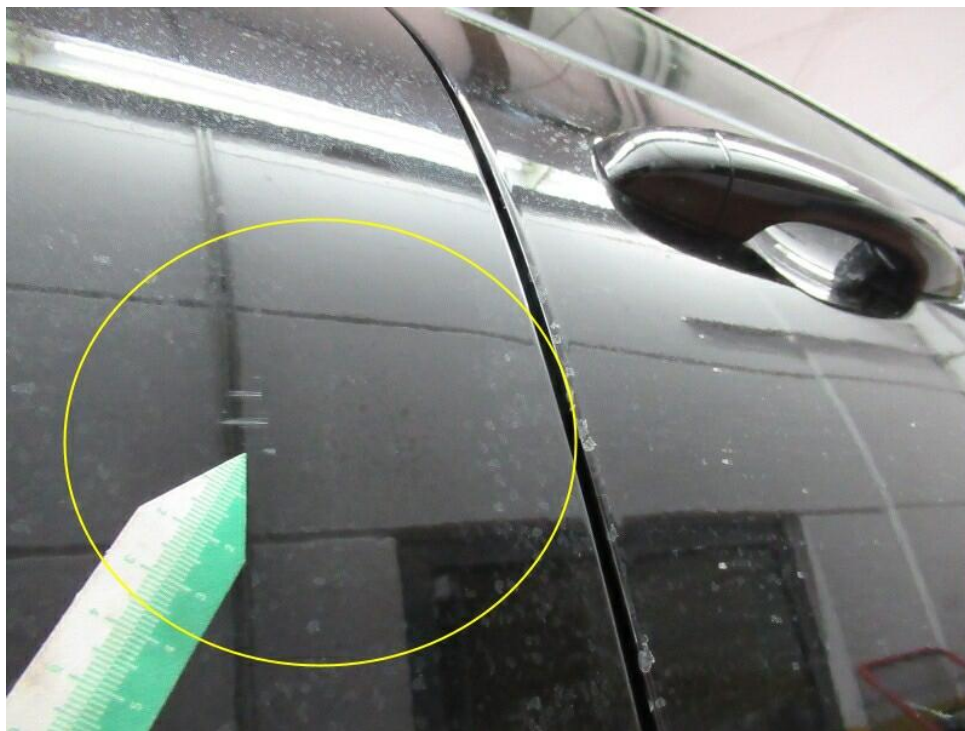
Bild 14 : Tür hinten rechts leicht zerkratzt ( Oberflächlich )
