# Zustandsbericht

Protokollnummer: 45434242  
Auftrags-Nr / Referenz: 26435616  
Besichtigungsdatum: 28.04.2026

Hersteller / Modell	Renault Kadjar TCe 140 GPF BUSINESS EDITION		
Kennzeichen	MO-ED 200	Fahrgestellnummer	VF1RFE00868293173
Erstzulassung	15.03.2022	Laufleistung (abgelesen)	41.698 km
HSN/TSN	3333 / BJU 00106	Kraftstoffart / Zylinder	Benzin / 4
Fahrzeugart	PKW Limousine	Antriebsart	Frontantrieb
Schadstoffklasse	EURO6;WLTP;AP;PI/CI; M, N...	Getriebe / Anzahl Gänge	Manuell
Farbe	Grau Metallic	Besichtigungszustand	ausreichend
Leistung / Hubraum	103 kW / 1.332 ccm	Nächste HU	02/2027
Wartungsheft / Nachweis	vorhanden / vollständig	Restlauf bis Service	10 Monat(e)
Letzte Wartung	02/2026 bei 39.391 km	Polsterart	Stoff
Vorschaden	Keine Feststellbar	Polsterfarbe	Schwarz
Nachlackierung	Keine Feststellbar	zul. Gesamtgewicht	1.894 kg
Dokumente	ZB   vorhanden	Anzahl Halter	unbekannt
Schlüssel soll/ist	2/2	Anzahl Sitze / Türen	5 / 5
Vertragsnummer	50137123	Re-Import	Nein

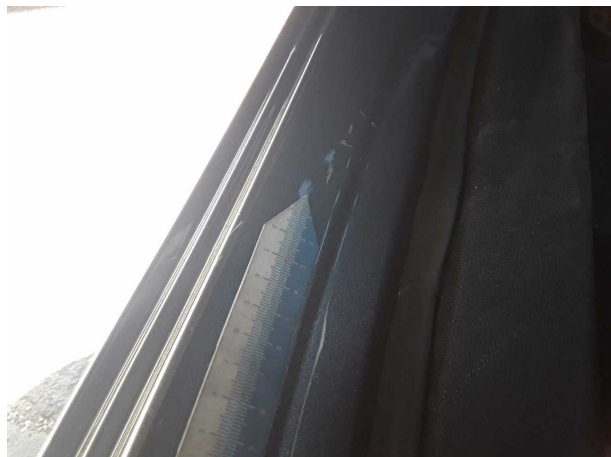
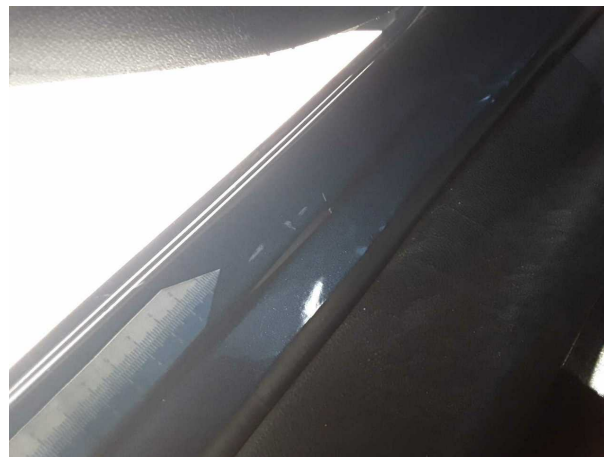
Nr.	Bauteilgruppe	Beschreibung
1	Seitenwand links	Einstieg - Kratzer - Smart Repair
2	Fahrzeugdach	Dach - Delle(n) - sanft instandsetzen

**Beschädigung #1:** Seitenwand links: Einstieg - Kratzer - Smart Repair

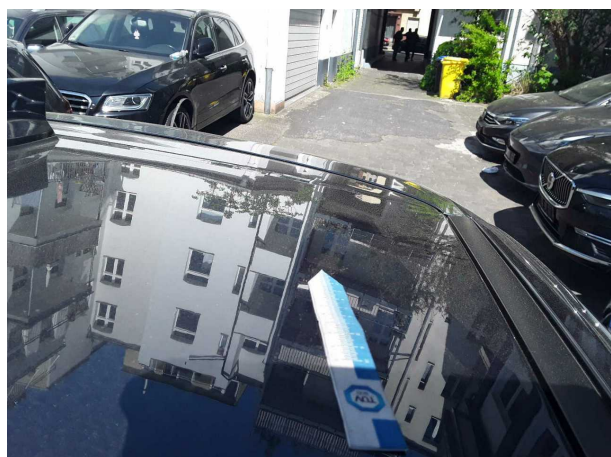
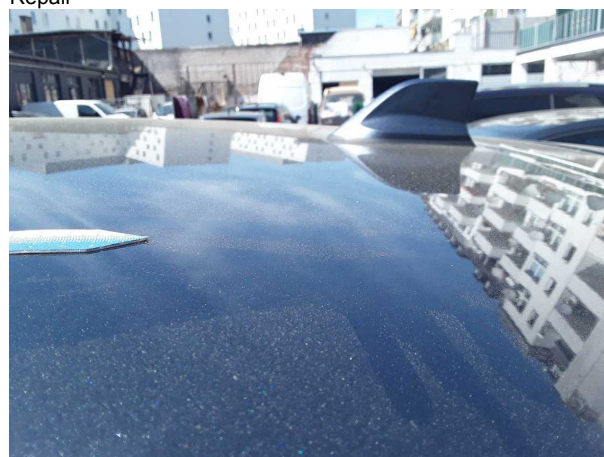
**Beschädigung #2:** Fahrzeugdach: Dach - Delle(n) - sanft instandsetzen
