# Wertgutachten

Protokollnummer: 46700488  
Auftrags-Nr / Referenz:  
Besichtigungsdatum: 14.07.2026  
Sachverständiger: Oliver Hase  
Besichtigung durch: Matthias Heintz

| Hersteller / Modell | Mercedes-Benz Vito | | |

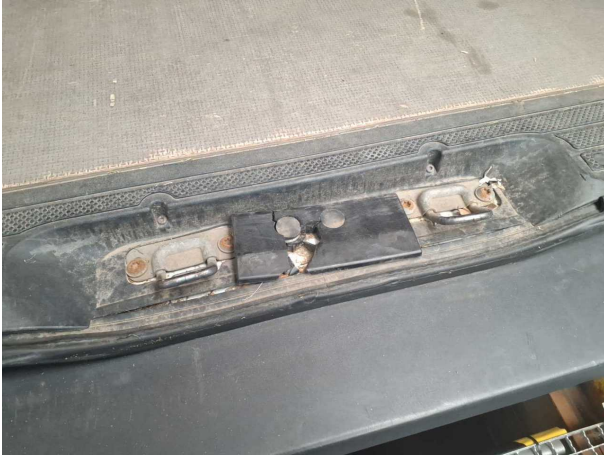
| Nr. | Bauteilgruppe | Beschreibung | Kosten (netto) |
|---|---|---|---|
| 1 | Verkleidungen/Abdeckungen | Verkleidungen/Abdeckungen (Abdeckung Schloss Laderaum) - gebrochen / gerissen - erneuern | 30,00 € |

**Beschädigung #1:** Verkleidungen/Abdeckungen: Verkleidungen/Abdeckungen (Abdeckung Schloss Laderaum) - gebrochen / gerissen -

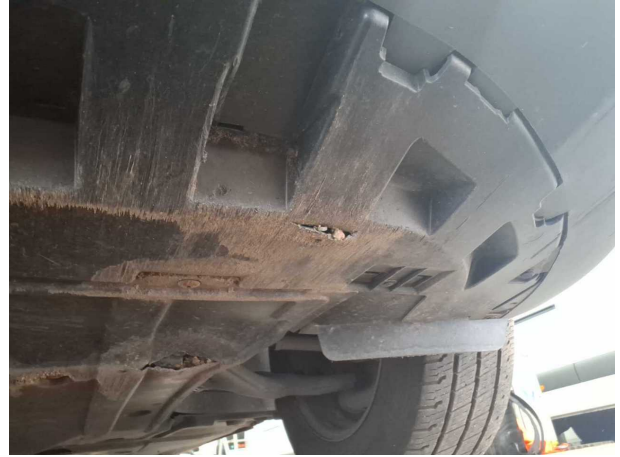
| Nr. | Bauteilgruppe | Beschreibung | Kosten (netto) |
|---|---|---|---|
| 2 | Motor | Motorverkleidung unten vorn - gebrochen / gerissen - erneuern | 45,00 € |

**Beschädigung #2:** Motor: Motorverkleidung unten vorn - gebrochen / gerissen - erneuern

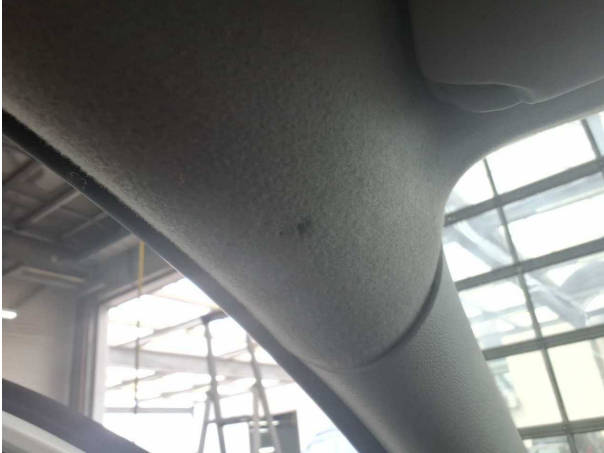
| Nr. | Bauteilgruppe | Beschreibung | Kosten (netto) |
|---|---|---|---|
| 4 | Verkleidungen/Abdeckungen | Dachhimmel - Brandloch - Smart Repair | 100,00 € |

**Beschädigung #4:** Verkleidungen/Abdeckungen: Dachhimmel - Brandloch - Smart Repair

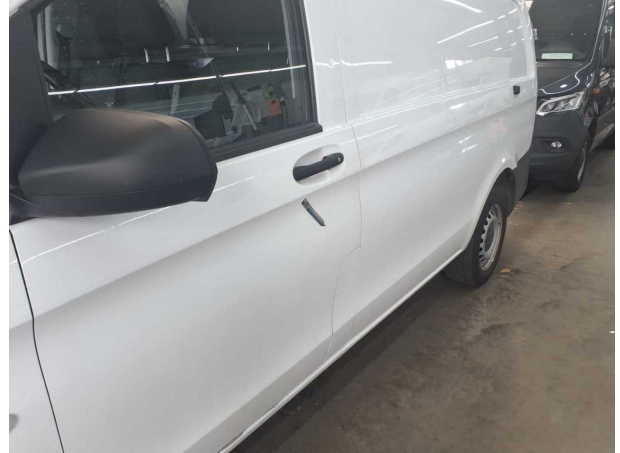
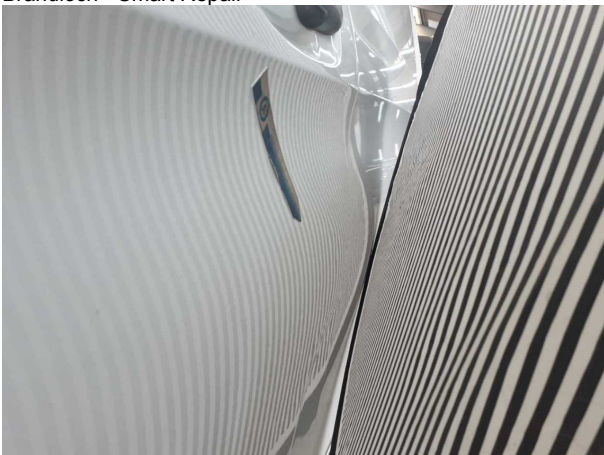
| Nr. | Bauteilgruppe | Beschreibung | Kosten (netto) |
|---|---|---|---|
| 5 | Tür vorn links | Tür - Delle(n) - Smart Repair | 120,00 € |

**Beschädigung #5:** Tür vorn links: Tür - Delle(n) - Smart Repair

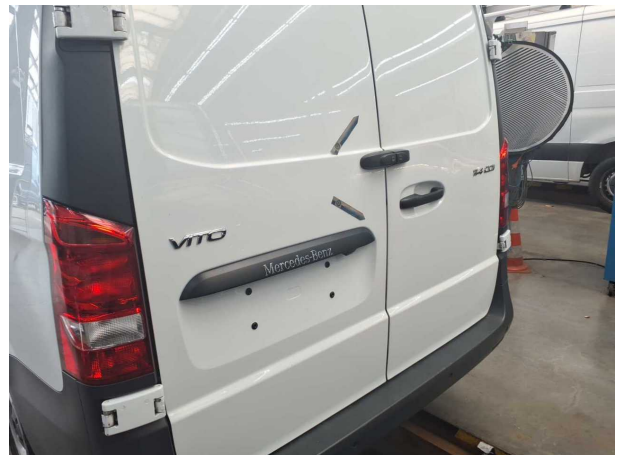
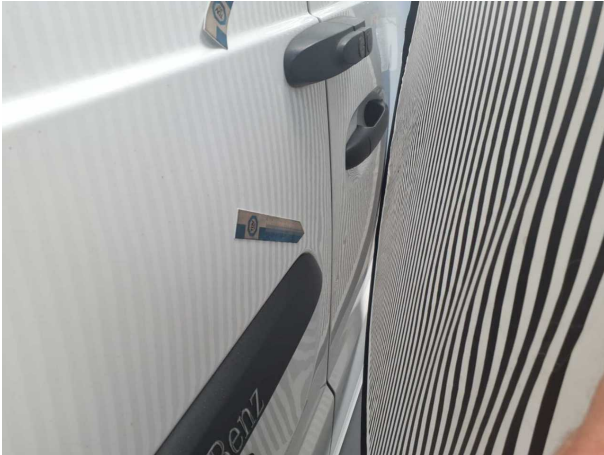
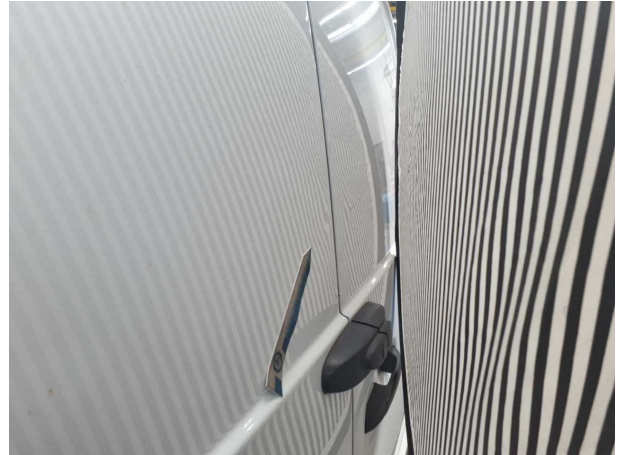
| Nr. | Bauteilgruppe | Beschreibung | Kosten (netto) |
|---|---|---|---|
| 6 | Heckklappe/-tür | Hecktür links - Delle(n) - Smart Repair | 120,00 € |

**Beschädigung #6:** Heckklappe/-tür: Hecktür links - Delle(n) - Sm... Repair

**Beschädigung #6:** Heckklappe/-tür: Hecktür links - Delle(n) - Smart Repair

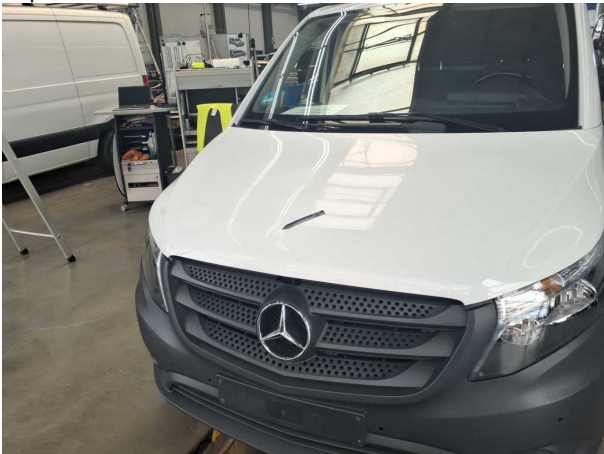
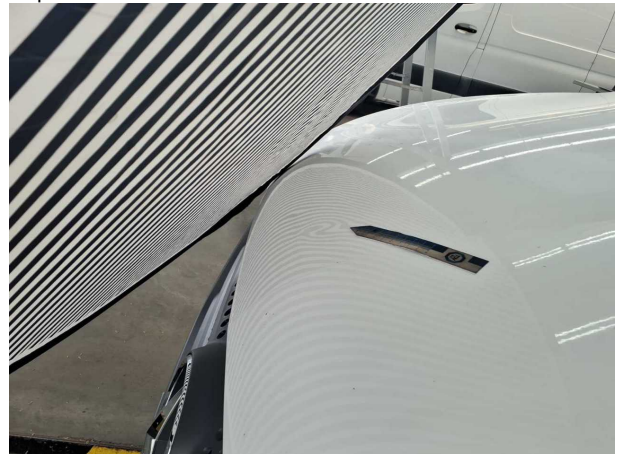
| Nr. | Bauteilgruppe | Beschreibung | Kosten (netto) |
|---|---|---|---|
| 7 | Motorhaube | Motorhaube - Delle(n) - Smart Repair | 120,00 € |

**Beschädigung #7:** Motorhaube: Motorhaube - Delle(n) - Smart Repair

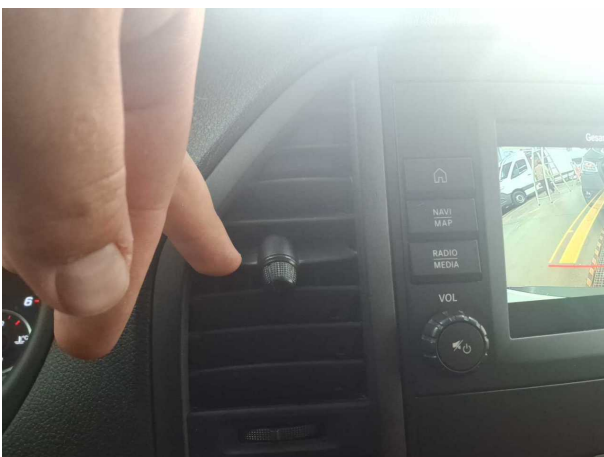
| Nr. | Bauteilgruppe | Beschreibung | Kosten (netto) |
|---|---|---|---|
| 8 | Instrumententafel | Luftdüse Mitte - gebrochen / gerissen - erneuern | 142,00 € |

**Beschädigung #8:** Instrumententafel: Luftdüse Mitte - gebrochen / gerissen - erneuern

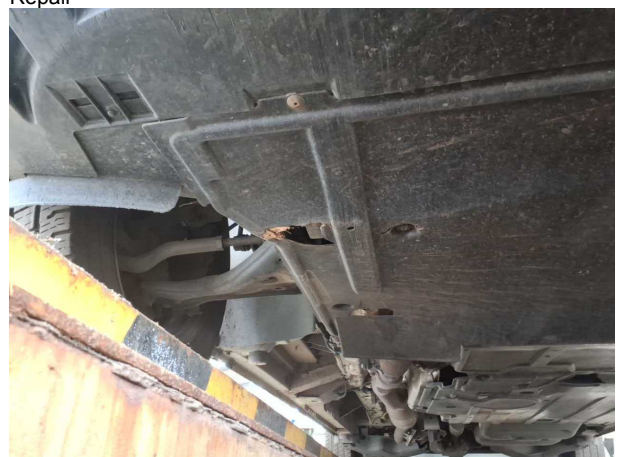
| Nr. | Bauteilgruppe | Beschreibung | Kosten (netto) |
|---|---|---|---|
| 9 | Motor | Motorverkleidung unten - gebrochen / gerissen - erneuern | 144,00 € |

**Beschädigung #9:** Motor: Motorverkleidung unten - gebrochen / gerissen - erneuern

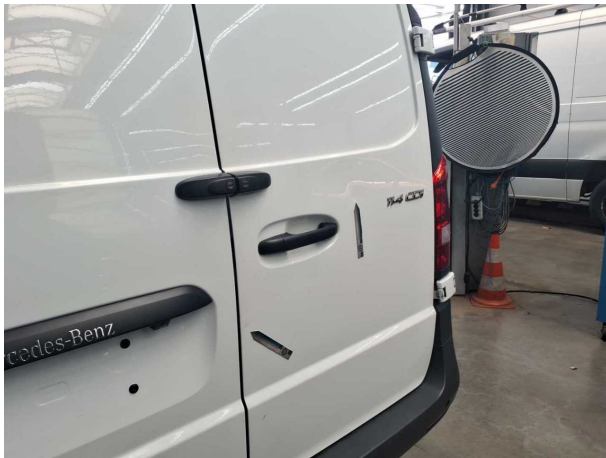
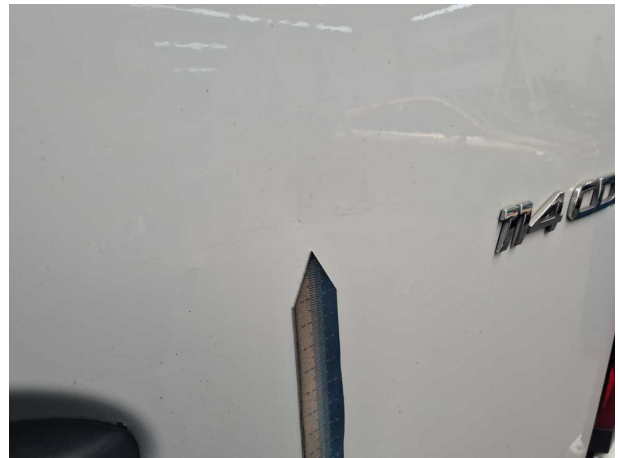
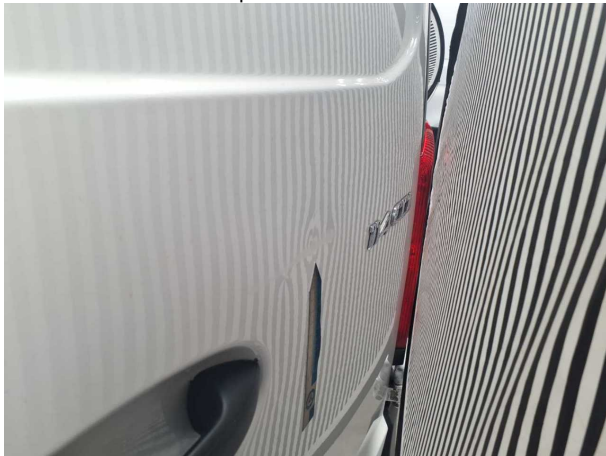
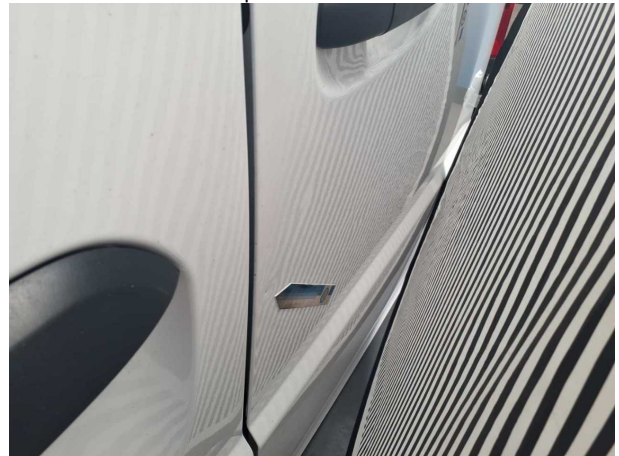
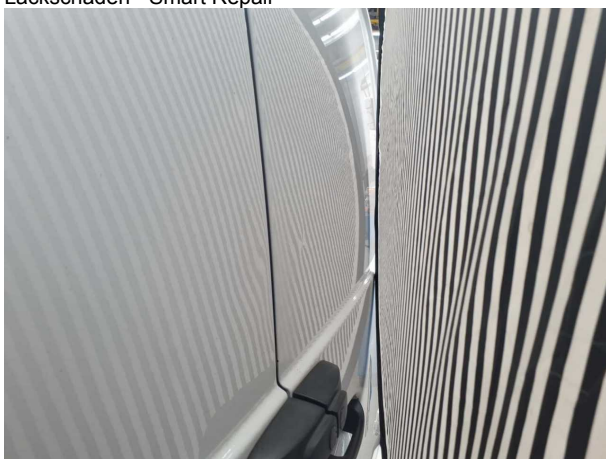
| Nr. | Bauteilgruppe | Beschreibung | Kosten (netto) |
|---|---|---|---|
| 10 | Heckklappe/-tür | Hecktür rechts - Delle / Lackschaden - Smart Repair | 200,00 € |

**Beschädigung #10:** Heckklappe/-tür: Hecktür rechts - Delle / Lackschaden - Smart Repair

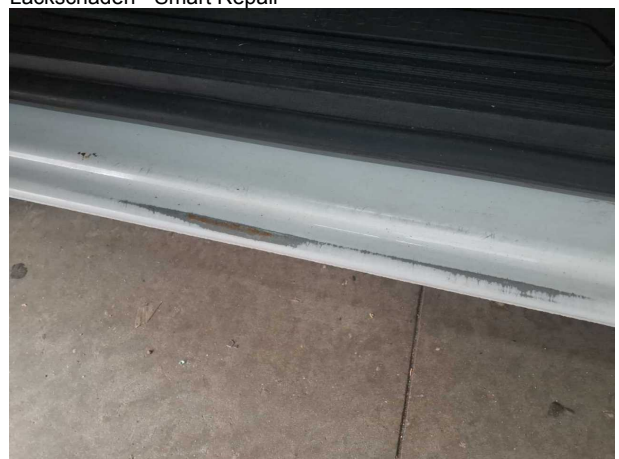
| Nr. | Bauteilgruppe | Beschreibung | Kosten (netto) |
|---|---|---|---|
| 11 | Schweller links | Einstieg - verkratzt / verschürft - lackieren | 250,00 € |

**Beschädigung #11:** Schweller links: Einstieg - verkratzt / versch...  
- lackieren

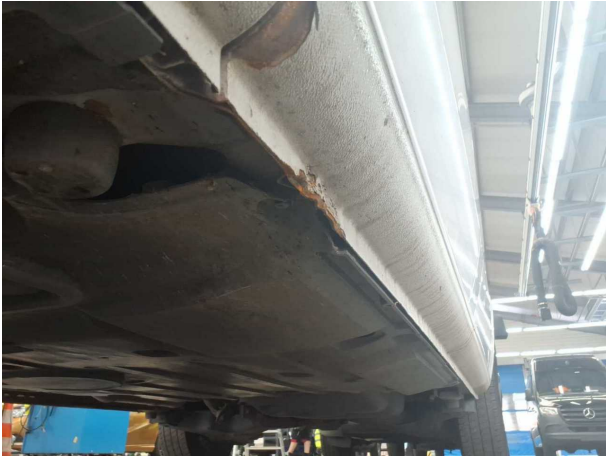
| Nr. | Bauteilgruppe | Beschreibung | Kosten (netto) |
|---|---|---|---|
| 12 | Schweller links | Schweller vorn - verformt - instandsetzen und lackieren | 340,00 € |

**Beschädigung #12:** Schweller links: Schweller vorn - verformt - instandsetzen und lackieren

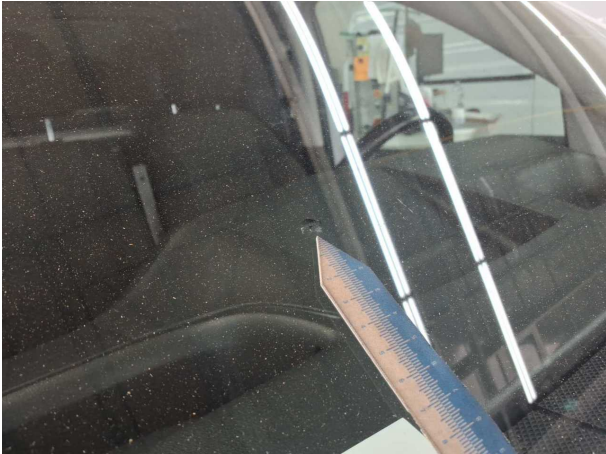
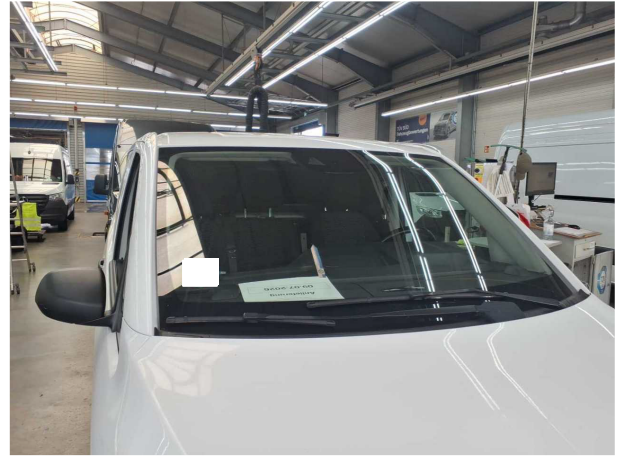
| Nr. | Bauteilgruppe | Beschreibung | Kosten (netto) |
|---|---|---|---|
| 13 | Verglasung | Frontscheibe mit Regensensor - Steinschlag - erneuern | 998,00 € |

**Beschädigung #13:** Verglasung: Frontscheibe mit Regensensor - Steinschlag - erneuern

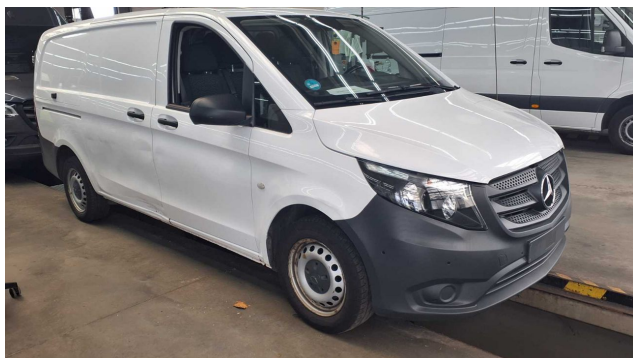
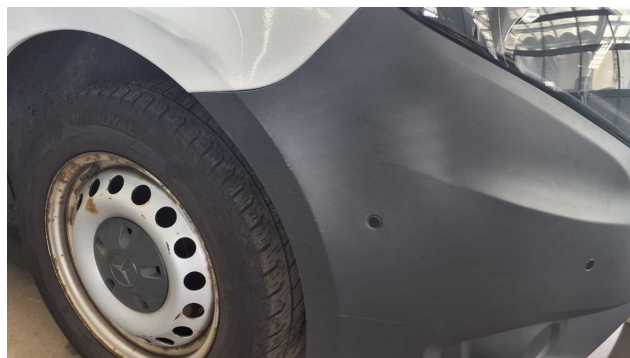
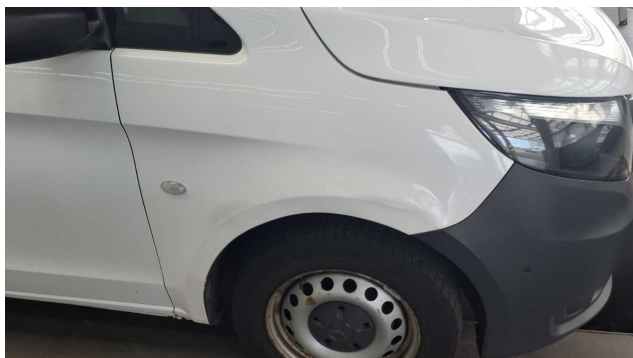
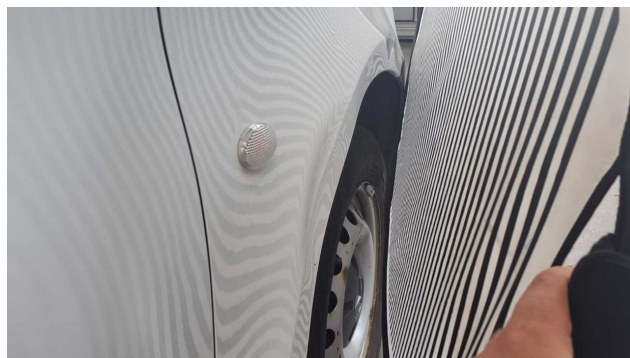
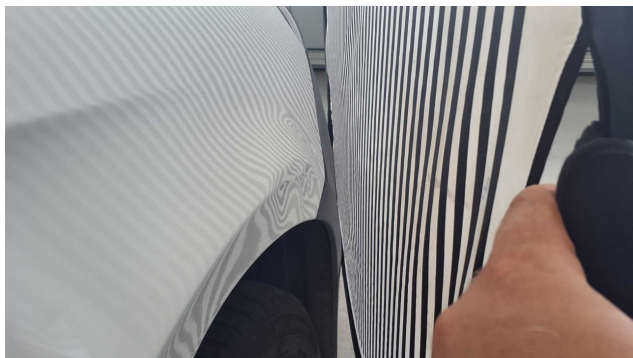
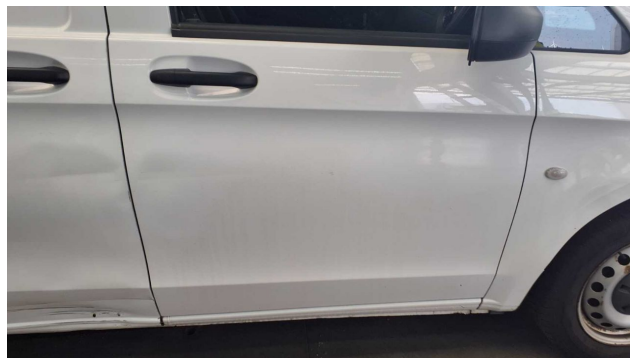
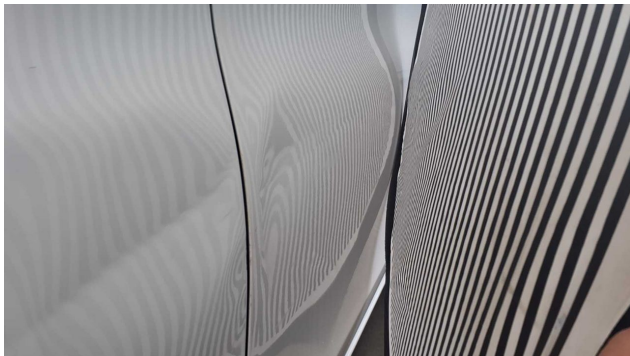
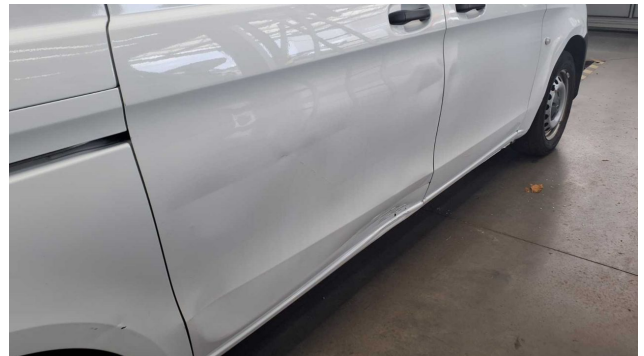
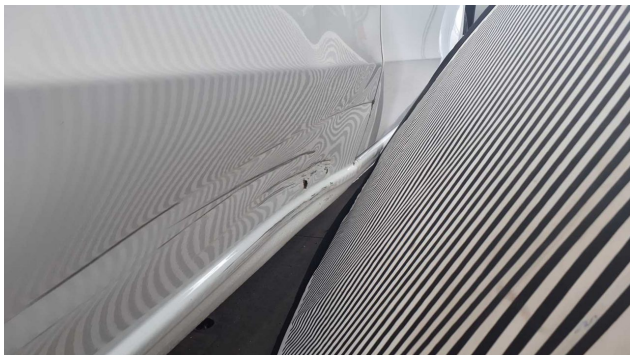
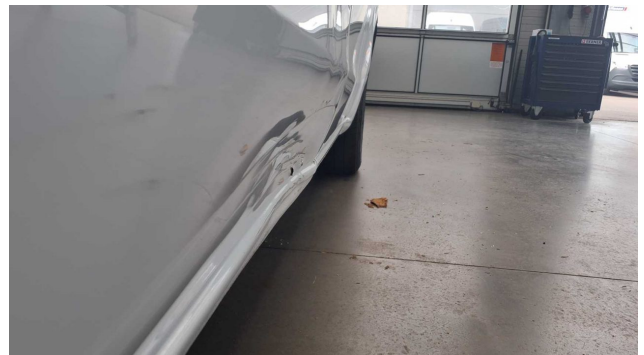
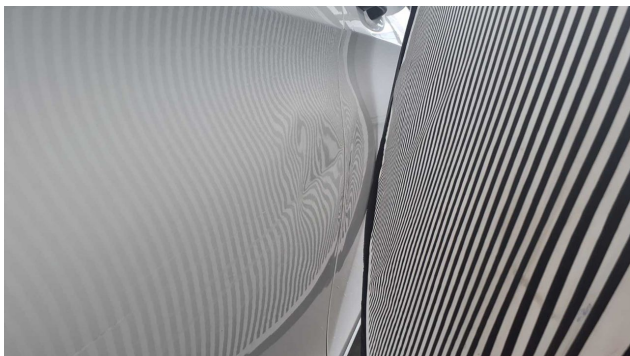
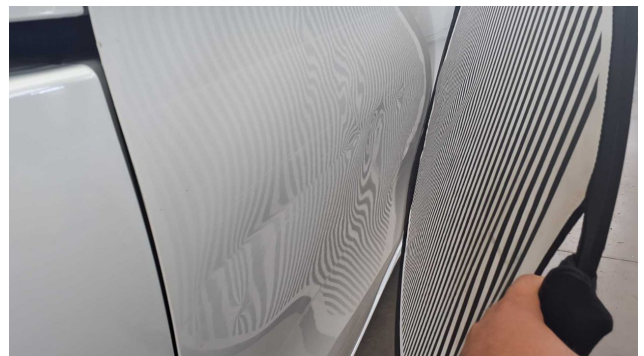
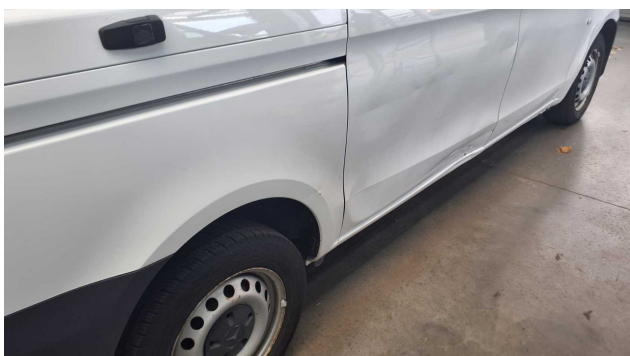
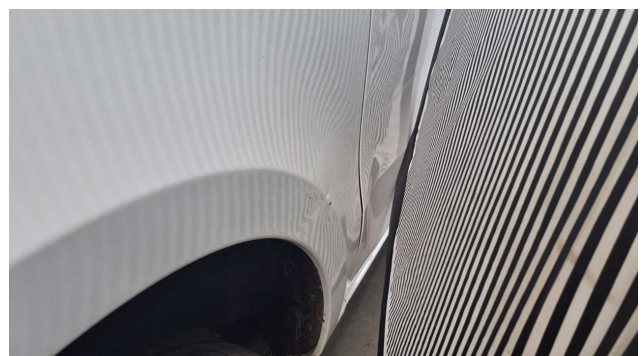
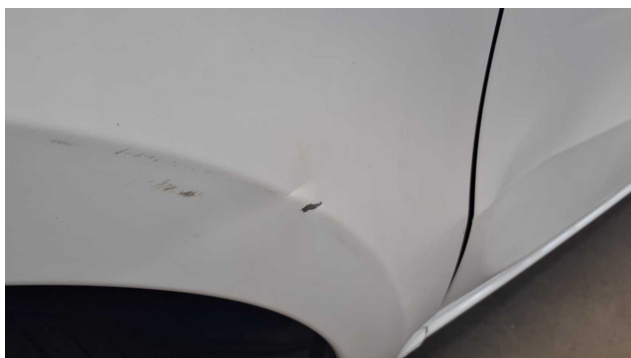
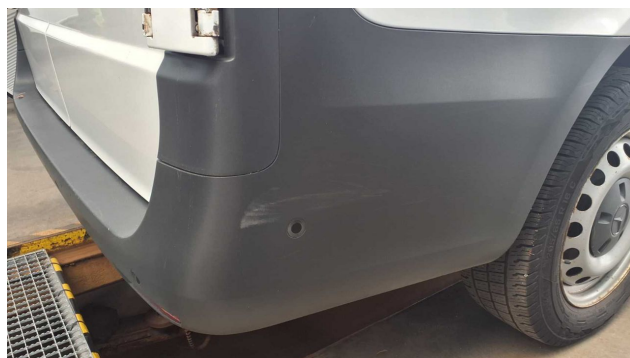
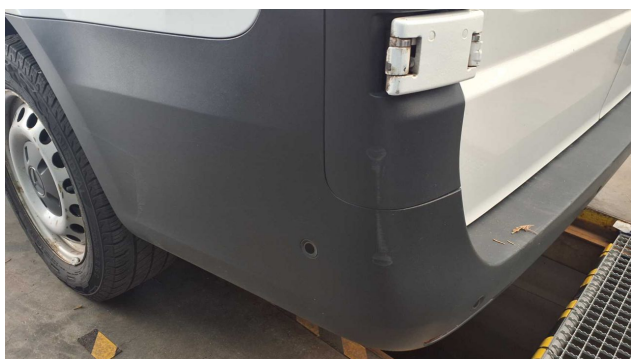
| Nr. | Schadenort | Schadenhöhe (netto) |
|---|---|---|
| 1 | Front, Heck, Seite rechts | 5.773,80 € |

- Das Fahrzeug war zum Zeitpunkt der Besichtigung, aufgrund des unter Unfall oder wertmindernden Faktoren aufgeführten Schadenmerkmals, nicht betriebs bzw. verkehrssicher.  
Dies hat folgenden Grund: Unfallschaden

Unfall 1: Front, Heck, Seite rechts
