## Zustandsbericht / Minderwertgutachten

**UEM LM13E**

**VF1RCB00771156873**

| Typ / Verkaufsbez. | Megane E-Tech Electric (02.2022->) / Megane E-Tech EV60 220 Iconic (60 kWh) | Aufbauart | Limousine |

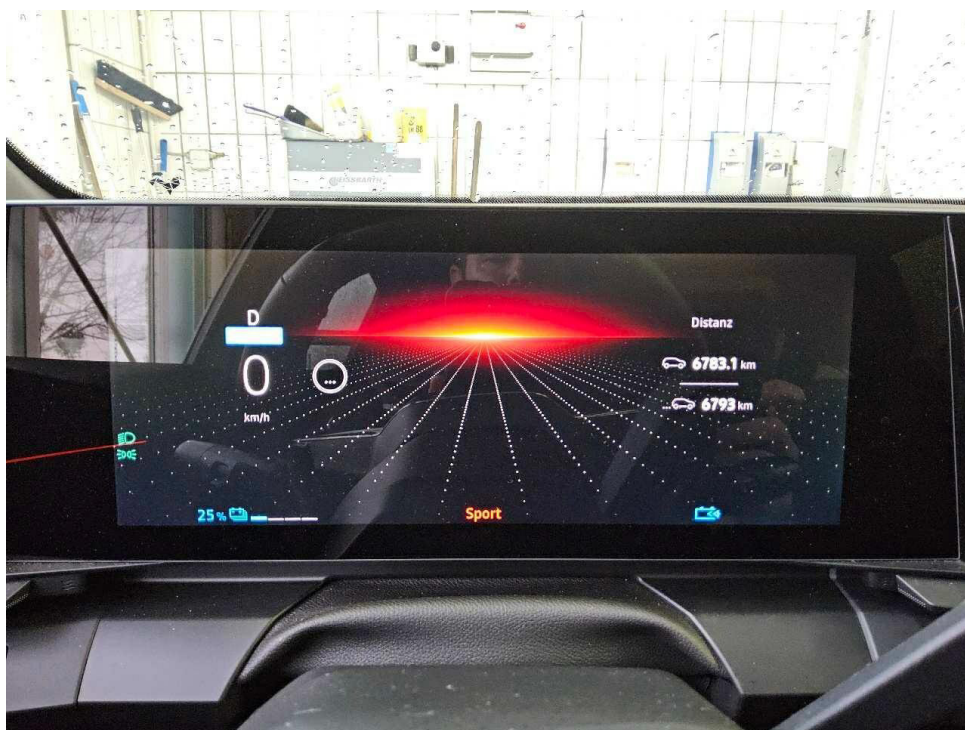
Bild 6 : Kombiinstrument (betriebsbereit) mit Kilometerstand

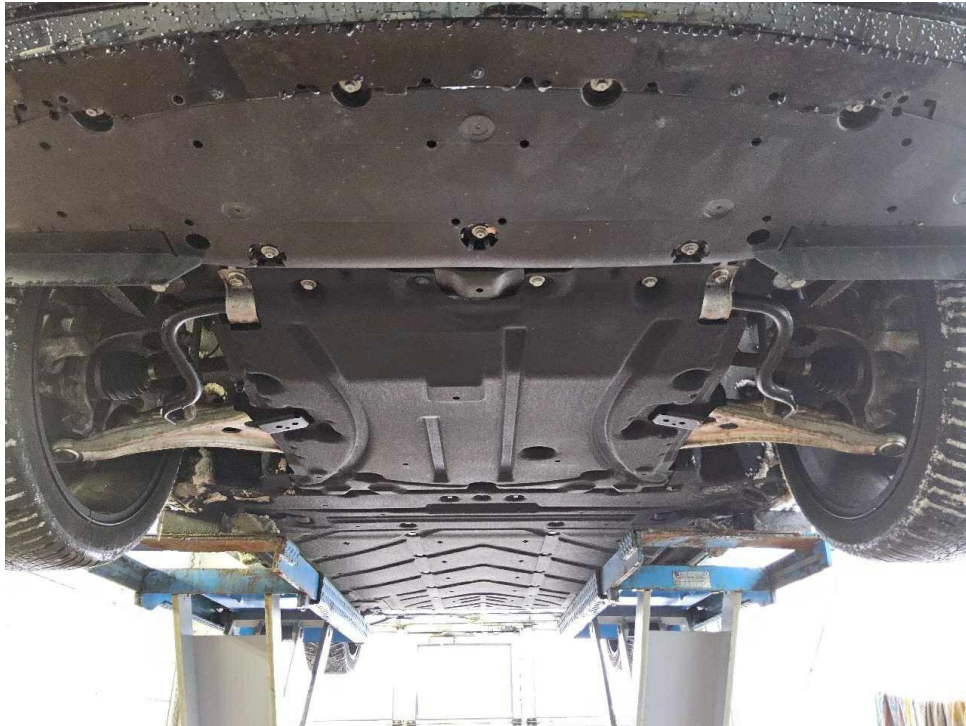
Bild 9 : Unterboden

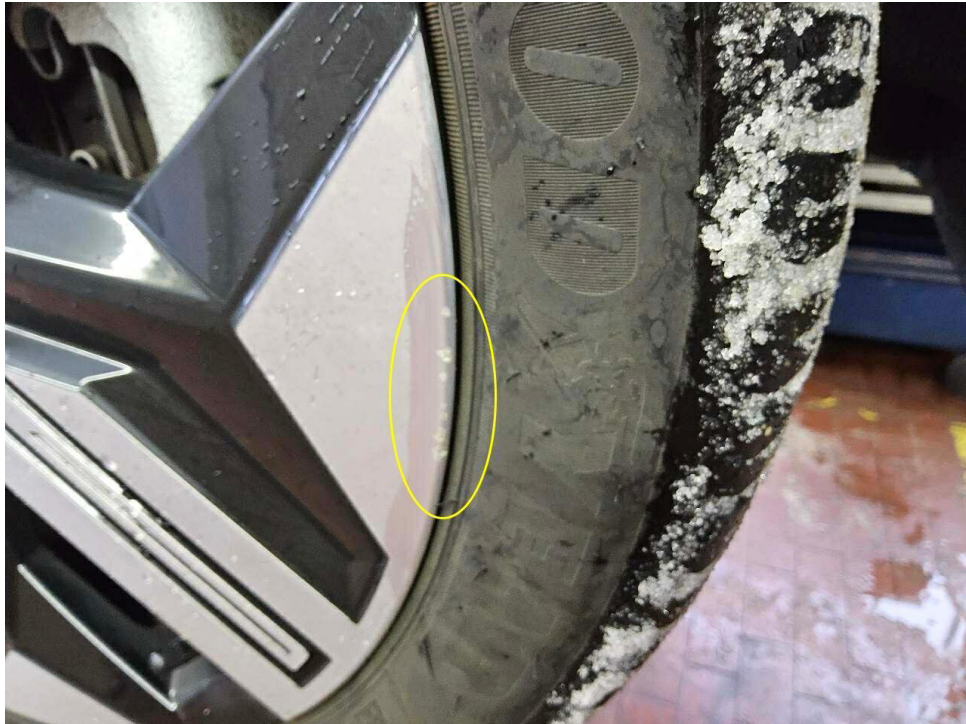
LM Felge VR Kratzer, (Bild 11)

Bild 11 : LM Felge VR Kratzer
