**TMBJW9NP6N7038957**

## Zustandsbericht

**TÜV SÜD Auto Service GmbH**  
Römeräcker 1  
76351 Linkenheim - Hochstetten

Besichtigungsdatum: 02.07.2026  
**Protokollnummer: 46300676**  
Anlieferungsdatum: 02.07.2026

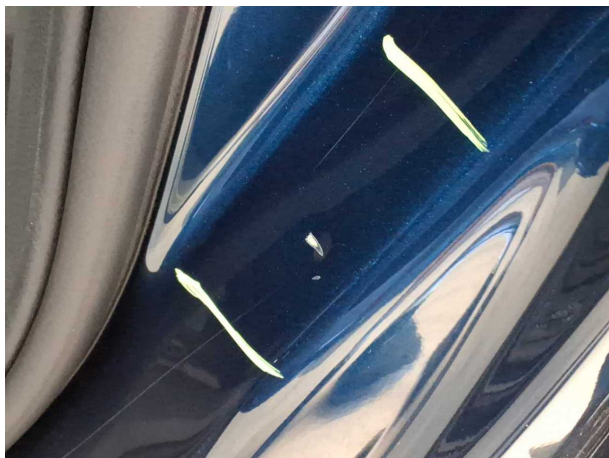
| Nr. | Bauteilgruppe | Beschreibung |
|---|---|---|
| 2 | Schweller links | Einstieg - verkratzt / verschürft - Smart Repair |

**Beschädigung #2:** Schweller links: Einstieg - verkratzt / verschürft - Smart Repair

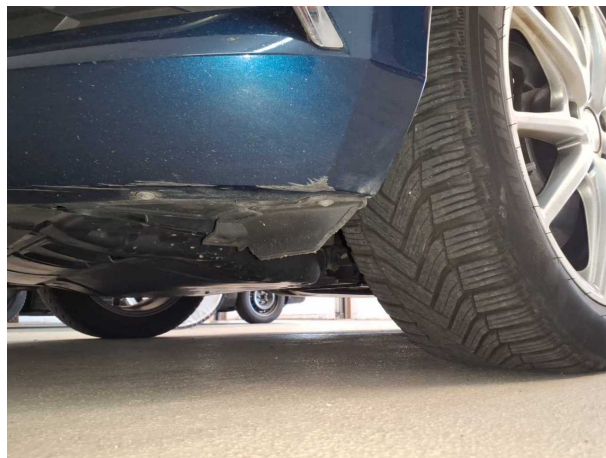
| Nr. | Bauteilgruppe | Beschreibung |
|---|---|---|
| 3 | Stoßfänger vorn | Stoßfänger vorn - verkratzt / verschürft - Smart Repair |

**Beschädigung #3:** Stossfänger vorn: Stossfänger vorn - verkratzt / verschürft - Smart Repair

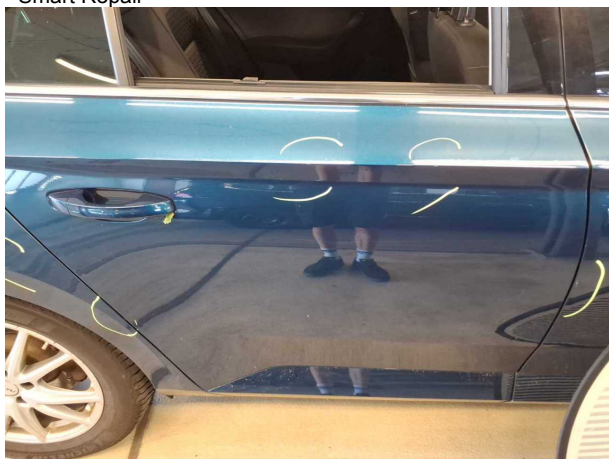
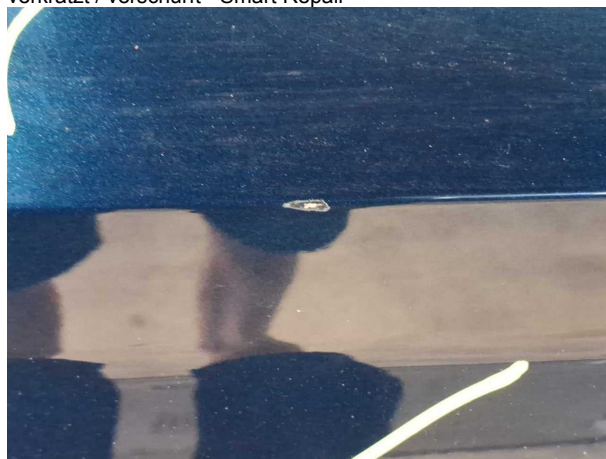
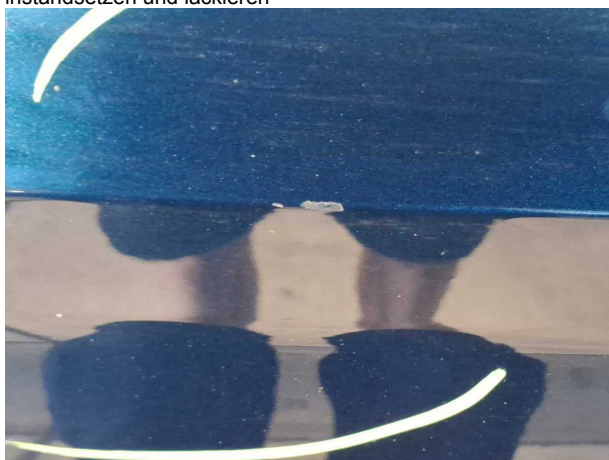
| Nr. | Bauteilgruppe | Beschreibung |
|---|---|---|
| 4 | Tür hinten rechts | Tür - verkratzt / verschürft - instandsetzen und lackieren |

**Beschädigung #4:** Tür hinten rechts: Tür - verkratzt / verschürft - instandsetzen und lackieren

**Beschädigung #4:** Tür hinten rechts: Tür - verkratzt / versch... - instandsetzen und lackieren

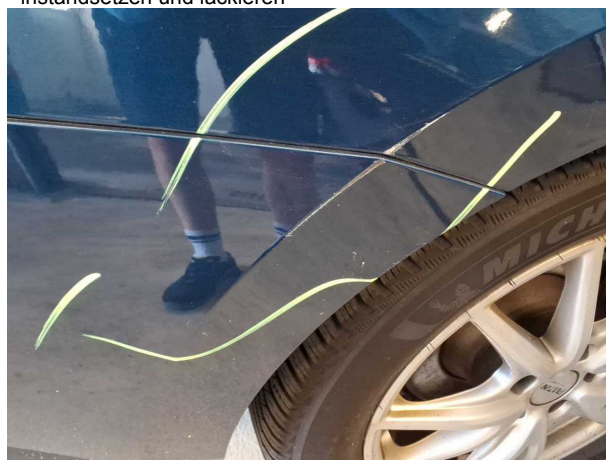
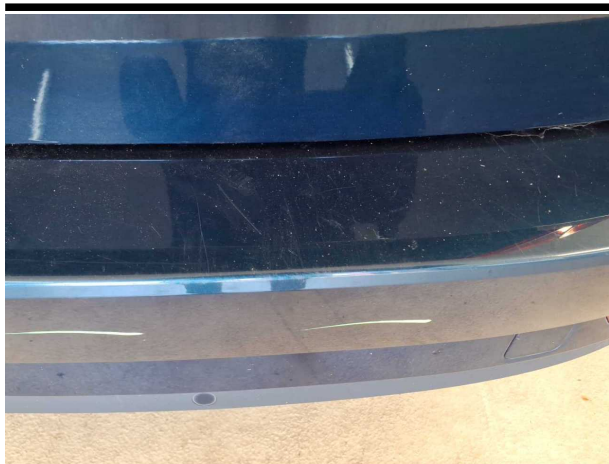
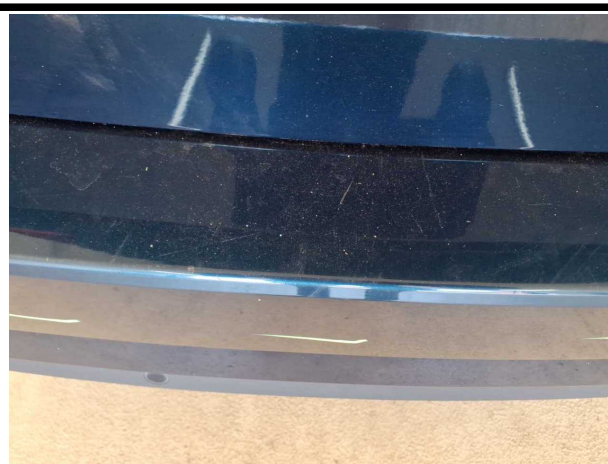
| Nr. | Bauteilgruppe | Beschreibung |
|---|---|---|
| 5 | Stoßfänger hinten | Stoßfänger hinten - verkratzt / verschürft - instandsetzen und lackieren |

**Beschädigung #5:** Stossfänger hinten: Stossfänger hinten - verkratzt / verschürft - instandsetzen und lackieren

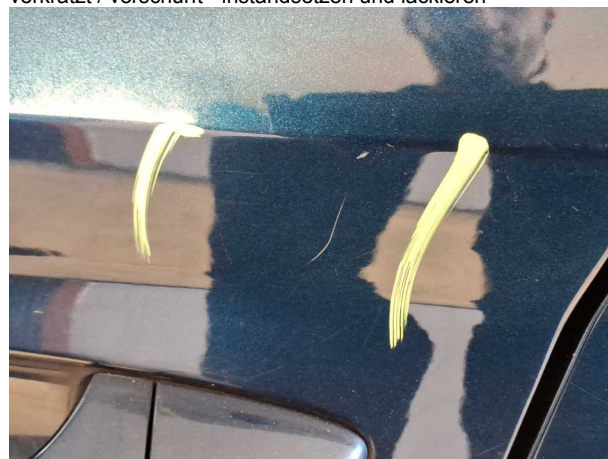
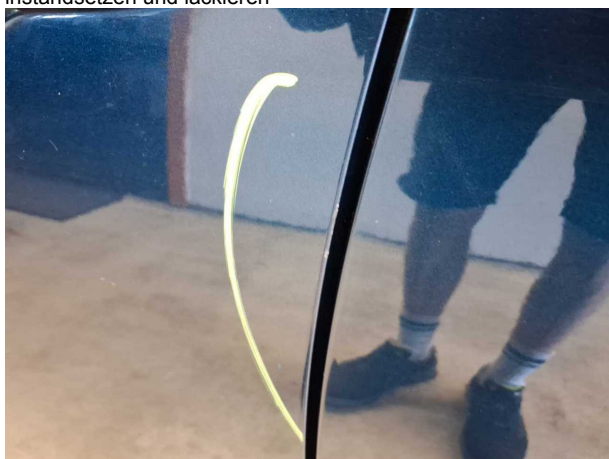
| Nr. | Bauteilgruppe | Beschreibung |
|---|---|---|
| 6 | Tür vorn links | Tür - verkratzt / verschürft - instandsetzen und lackieren |

**Beschädigung #6:** Tür vorn links: Tür - verkratzt / verschürft - instandsetzen und lackieren

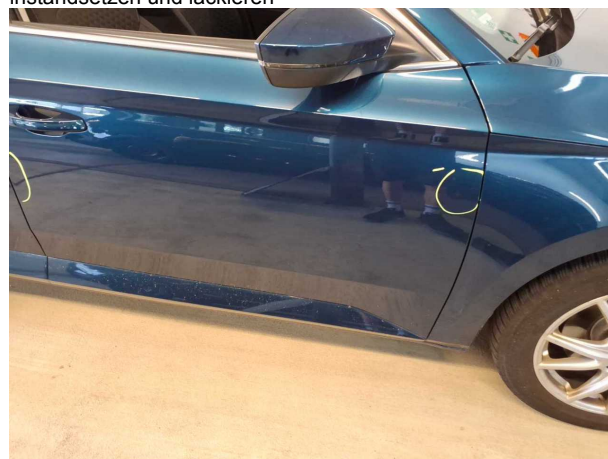
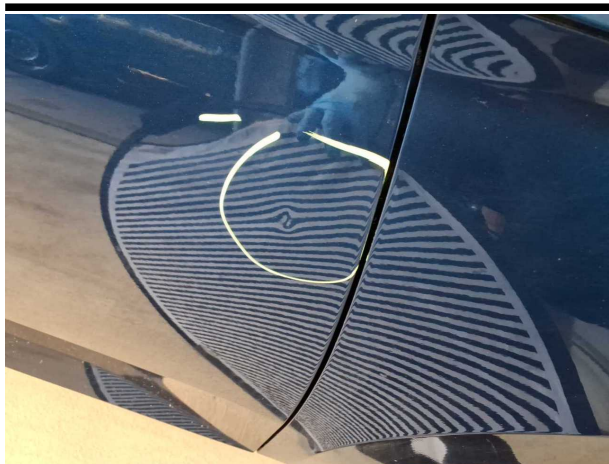
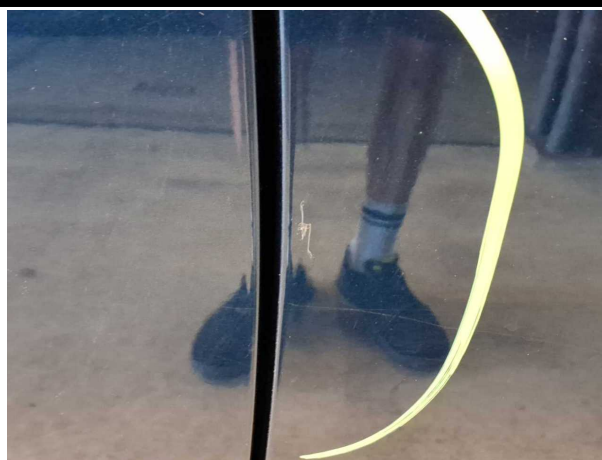
| Nr. | Bauteilgruppe | Beschreibung |
|---|---|---|
| 7 | Tür vorn rechts | Tür - Delle / Lackschaden - instandsetzen und lackieren |

**Beschädigung #7:** Tür vorn rechts: Tür - Delle / Lackschade... instandsetzen und lackieren

**Beschädigung #7:** Tür vorn rechts: Tür - Delle / Lackschaden - instandsetzen und lackieren

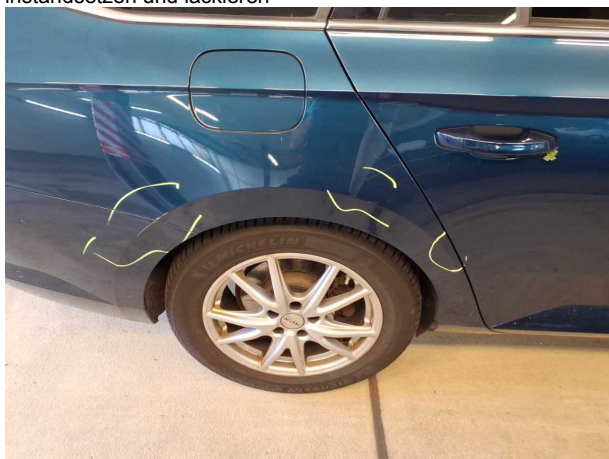
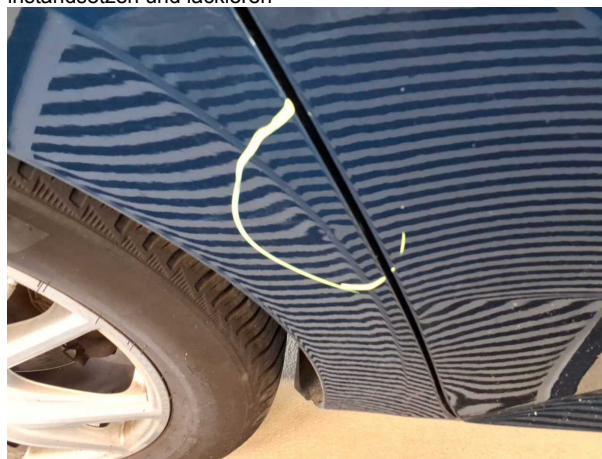
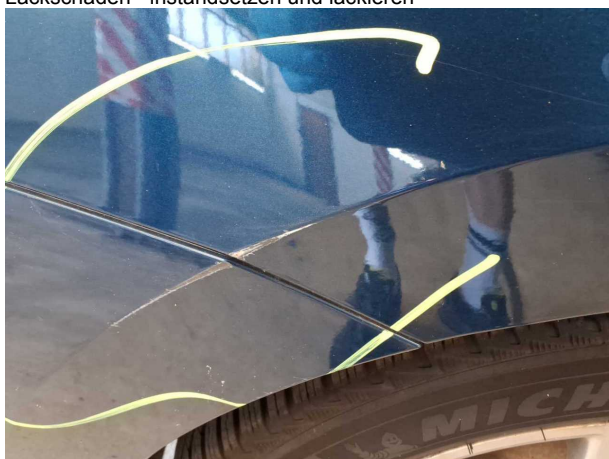
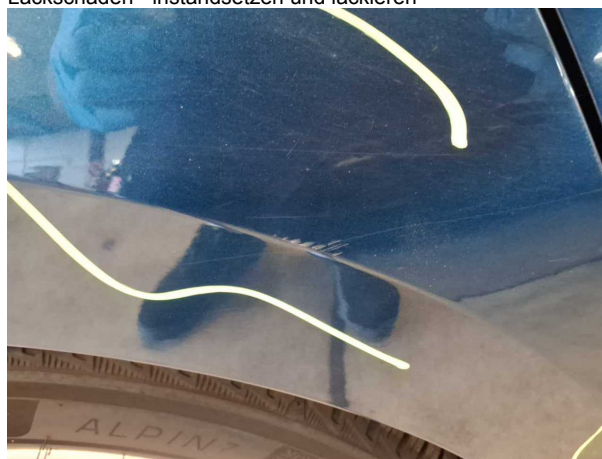
| Nr. | Bauteilgruppe | Beschreibung |
|---|---|---|
| 8 | Seitenwand rechts | Seitenwand - Delle / Lackschaden - instandsetzen und lackieren |

**Beschädigung #8:** Seitenwand rechts: Seitenwand - Delle / Lackschaden - instandsetzen und lackieren

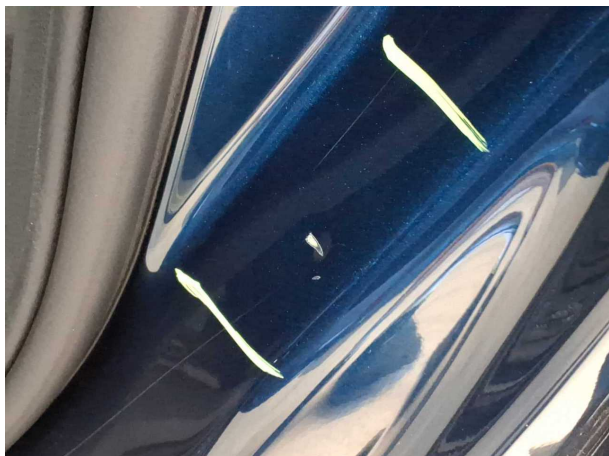
| No. | Component group | Description |
|---|---|---|
| 2 | Sill - left side | Sill - Scratched - Smart repair |

**Damage #2:** Sill - left side: Sill - Scratched - Smart repair

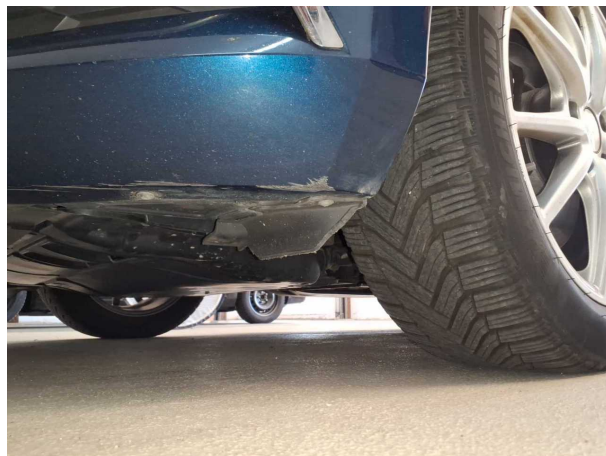
| No. | Component group | Description |
|---|---|---|
| 3 | Front bumper | Front bumper - Scratched - Smart repair |

**Damage #3:** Front bumper: Front bumper - Scratched - Smart repair

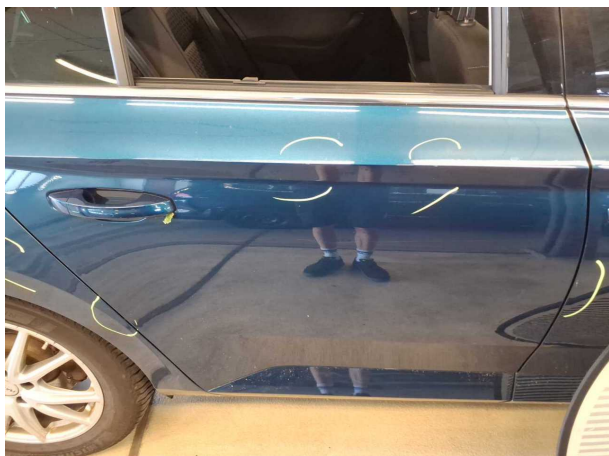
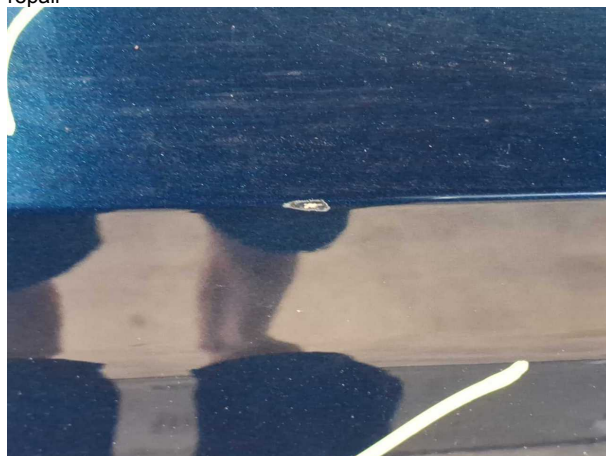
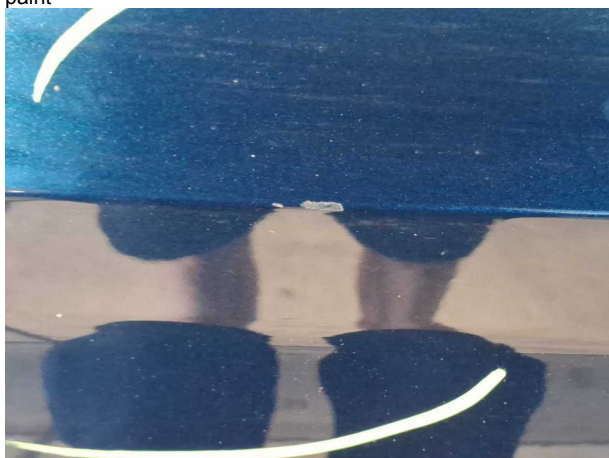
| No. | Component group | Description |
|---|---|---|
| 4 | Door - rear right side | Door - Scratched - Repair and paint |

**Damage #4:** Door - rear right side: Door - Scratched - Repair and paint

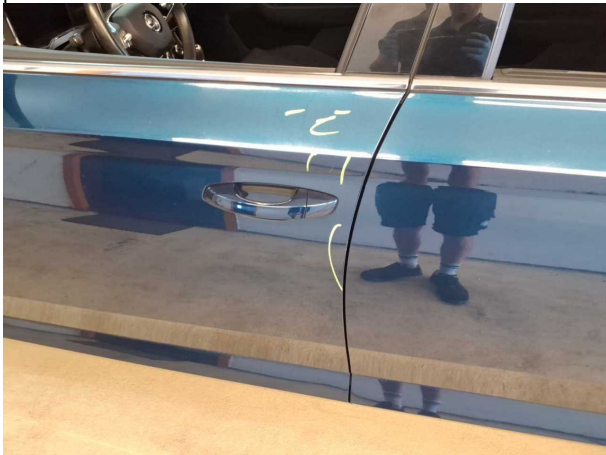
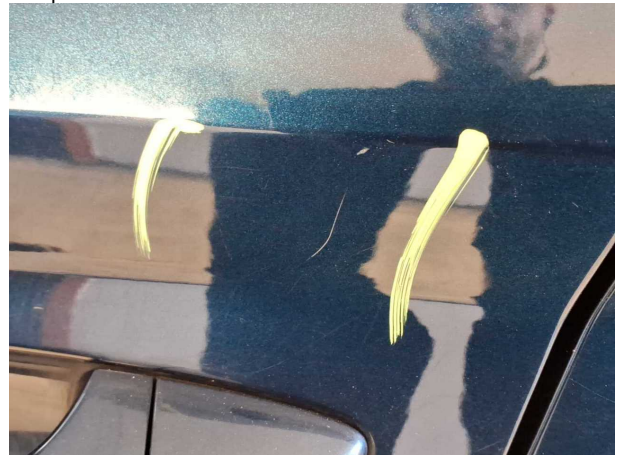
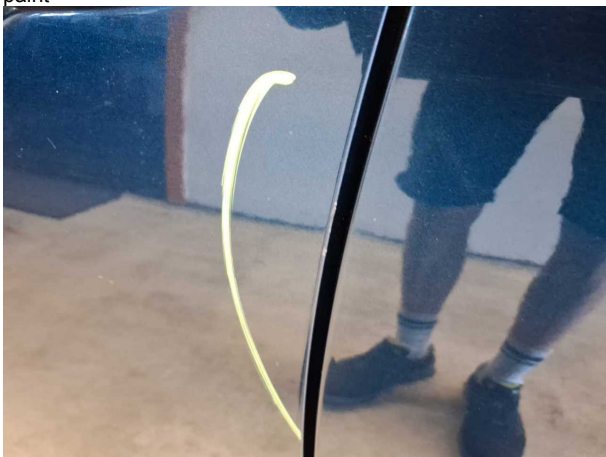
| No. | Component group | Description |
|---|---|---|
| 6 | Door - front left side | Door - Scratched - Repair and paint |

**Damage #6:** Door - front left side: Door - Scratched - Repair and paint

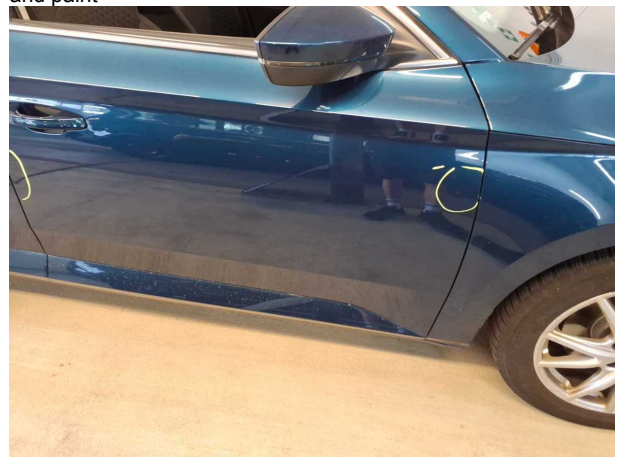
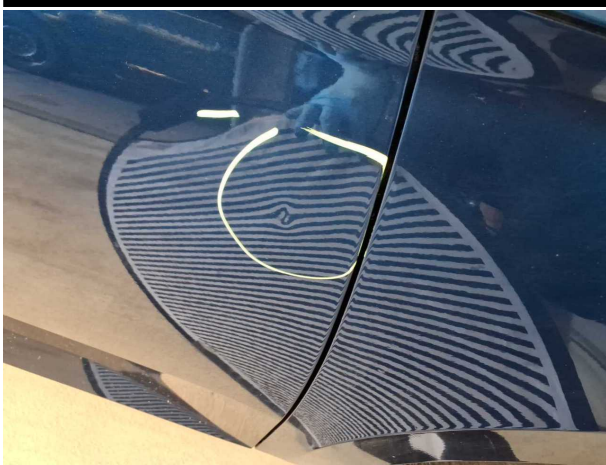
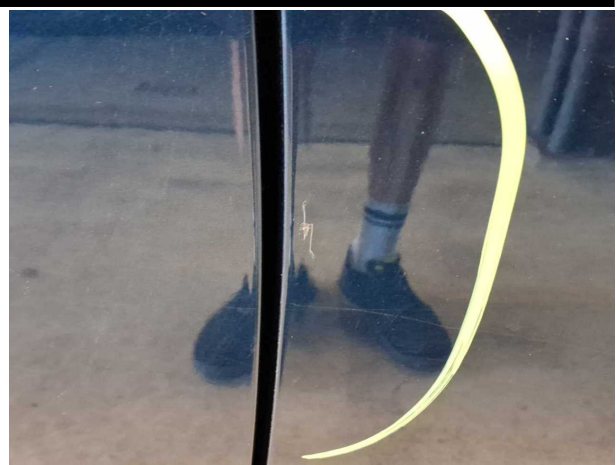
| No. | Component group | Description |
|---|---|---|
| 7 | Door - front right side | Door - Dent / paintcoat damage - Repair and paint |

**Damage #7:** Door - front right side: Door - Dent / paintcoat damage - Repair and paint

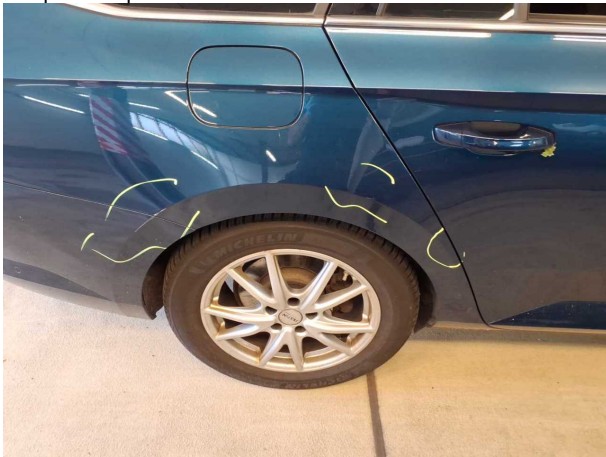
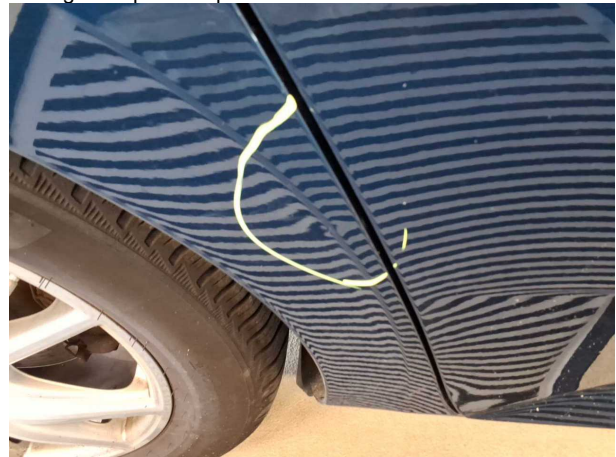
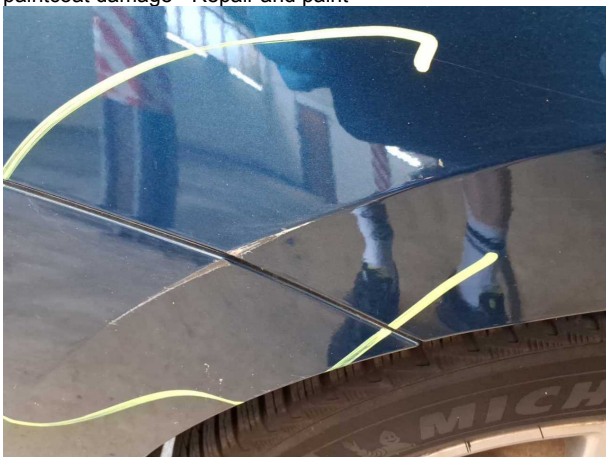
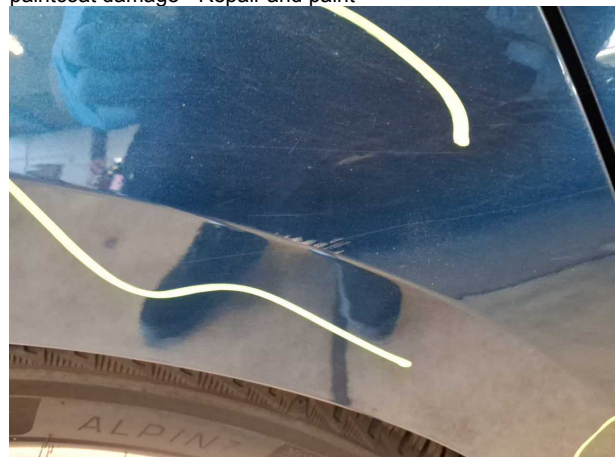
| No. | Component group | Description |
|---|---|---|
| 8 | Side panel - rear right side | Side panel - Dent / paintcoat damage - Repair and paint |

**Damage #8:** Side panel - rear right side: Side panel - Dent / paintcoat damage - Repair and paint
