## » Übersicht

**Auftrags-Nr:** 1002384964  
**Besichtigt am:** 13.04.2026 08:51  
**Berichts-Nr:** 10405406  
**FIN:** WVGZZZCSZNY011193

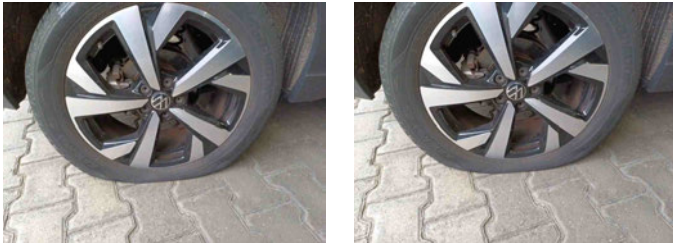
1 - Reifen hinten rechts - Platten - Ersetzen

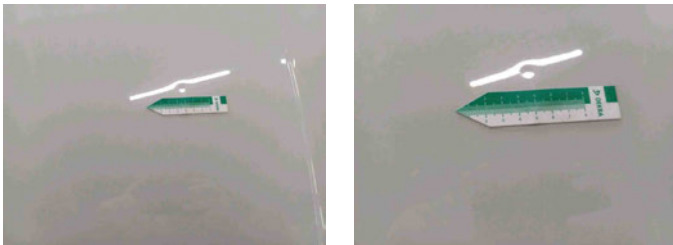
2 - Motorhaube - Delle(n) - Kaltdrücken
