Unfall-/Schadenspiegel

Zustandsbericht

Kunde :	Allane SE HCBE	Amtl. Kennzeichen :	H-CO 315E
Berichtsnummer :	0000000922245-DE968		
Referenznummer:	31180498

Volvo V90 Kombi (03.2016->) Ultimate Dark Recharge Plug-In Hybrid AWD

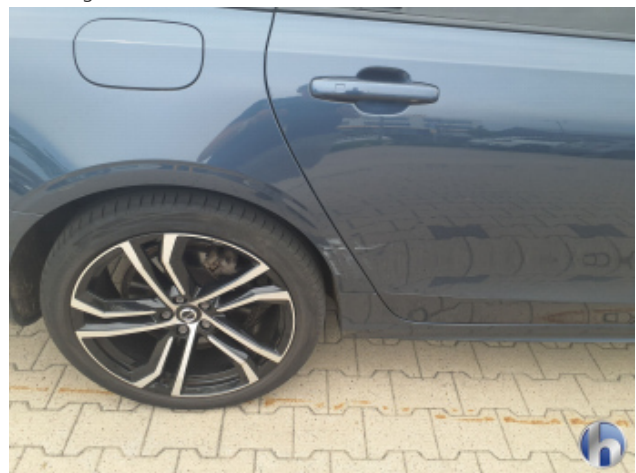
1. Schweller - Rechts
Beschädigt - Instandsetzen und Lackieren

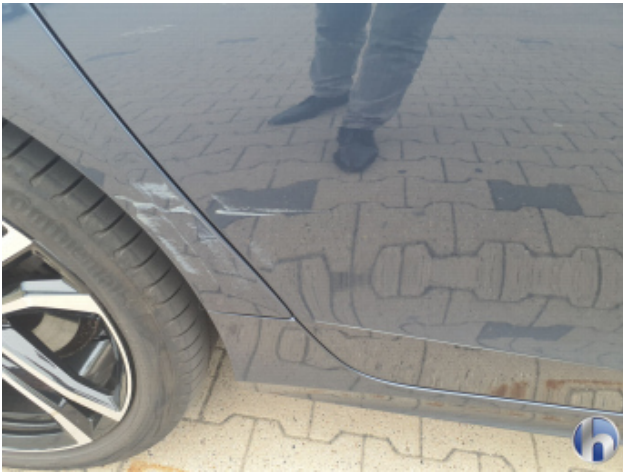
1. Schweller - Rechts
Beschädigt - Instandsetzen und Lackieren

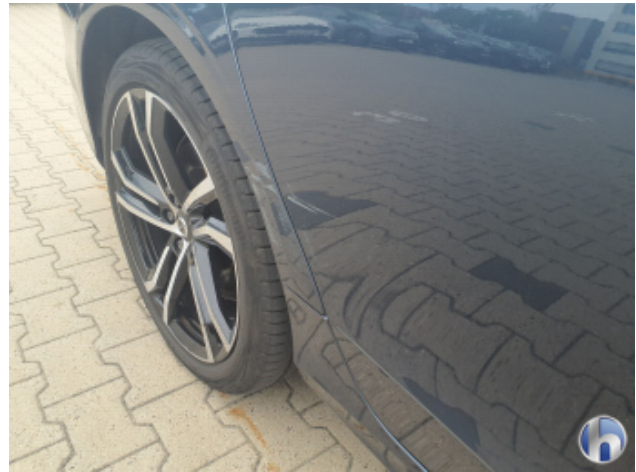
1. Schweller - Rechts
Beschädigt - Instandsetzen und Lackieren

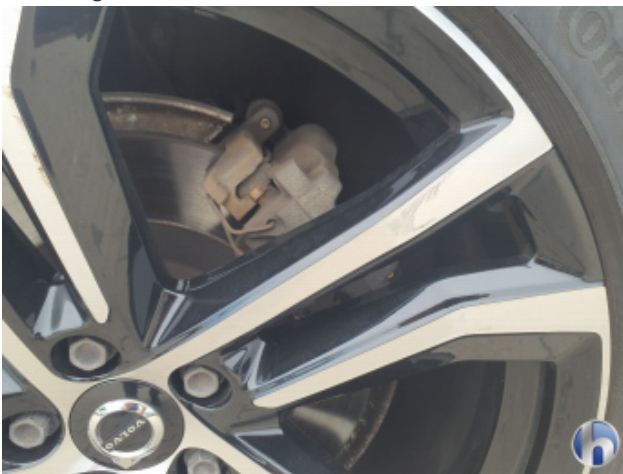
2. Felge Hinten - Rechts
Kratzer - Smart Repair

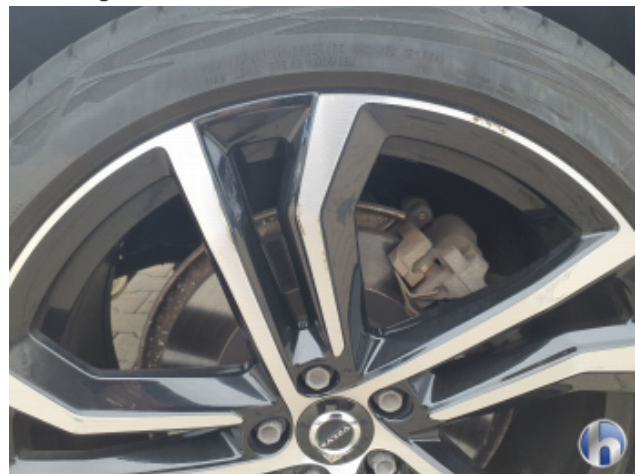
2. Felge Hinten - Rechts
Kratzer - Smart Repair

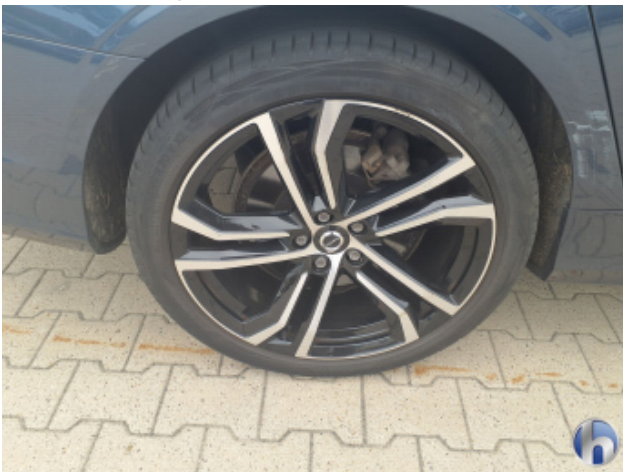
2. Felge Hinten - Rechts
Kratzer - Smart Repair

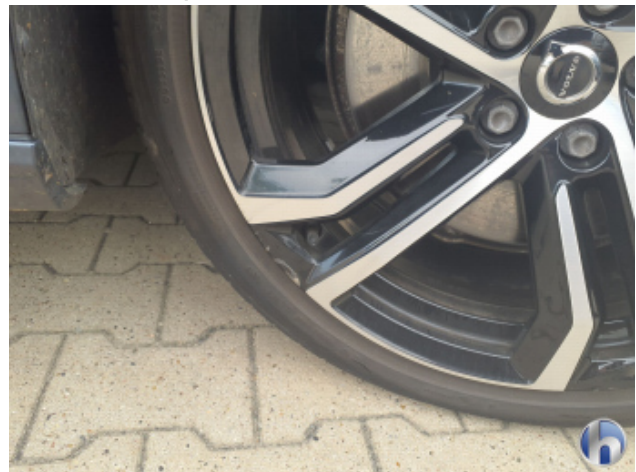
3. Felge Vorne - Rechts
Kratzer - Smart Repair

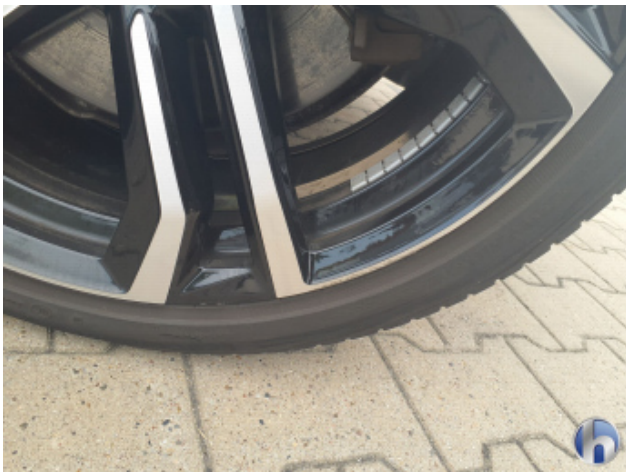
3. Felge Vorne - Rechts
Kratzer - Smart Repair
