**Fahrzeug:** RENAULT Mégane TCe 140 GPF Zen Grandtour Kombi 5-türig 1333 ccm 140 PS / 103 KW bleifrei 6-Gang Manuell

**Unfall-/Schadenspiegel**

## Zustandsbericht

Inspection date: 10 Jun 2026  
**Protocol number: 45903535**  
Delivery date: 10 Jun 2026

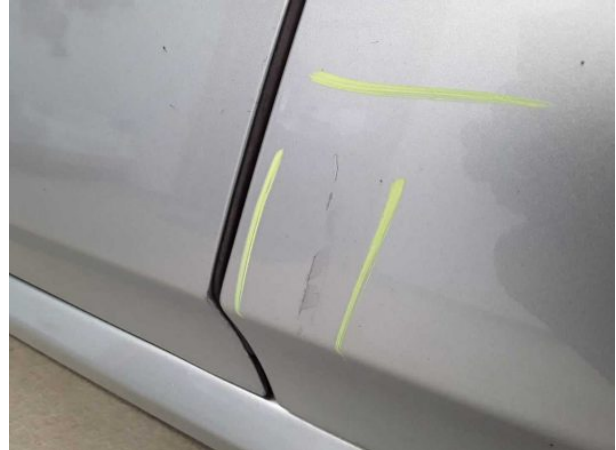
No.	Component group	Description
1	Door - rear left side	Door - Abrasion - Cover / polish
2	Seat - front	Seat cover - left side - Porous / cracked - Loss in value
3	2nd wheel set	1 tyre - Damaged - Replace
4	Side panel - rear left side	Sill - Dent / paintcoat damage - Smart repair
5	Front bumper	Front bumper - Scratched - Smart repair
6	Sill - left side	Sill - Dent / paintcoat damage - Repair and paint
7	Sill - right side	Sill - Dent / paintcoat damage - Repair and paint
8	Rear bumper	Rear bumper - Scratched - Repair and paint
9	Door - front left side	Door (innen) - Dent / paintcoat damage - Repair and paint
10	Body	Body (Mehrkosten möglich) - Damage by hail - Repair

**Damage #1:** Door - rear left side: Door - Abrasion - Cover / polish

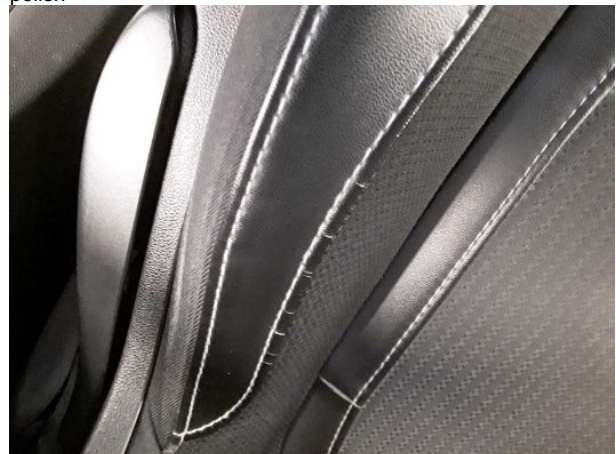
**Damage #2:** Seat - front: Seat cover - left side - Porous / cracked - Loss in value

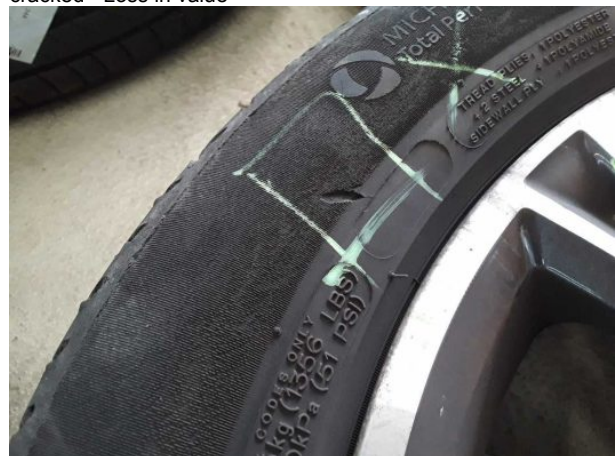
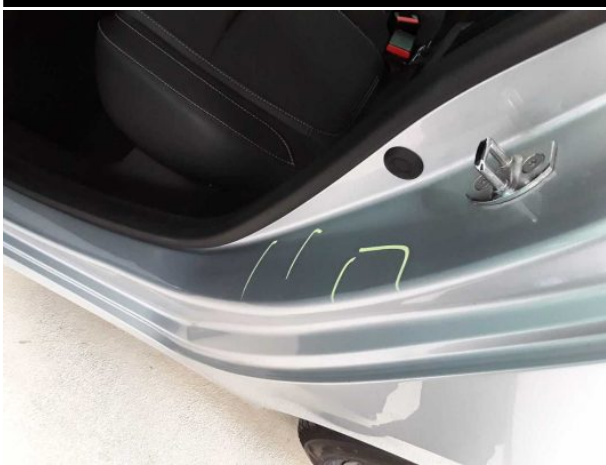
Axle	Tyre size	Manufacturer	Type of tyre	Tread depth	Roadworthy	Permissibility
1	205/55 R16 91H	Michelin	Summer tyres	4mm - 4mm	Not o.k.	
2	205/55 R16 91H	Michelin	Summer tyres	5mm - 5mm	o.k.

**Damage #3:** 2nd wheel set: 1 tyre - Damaged - Replace

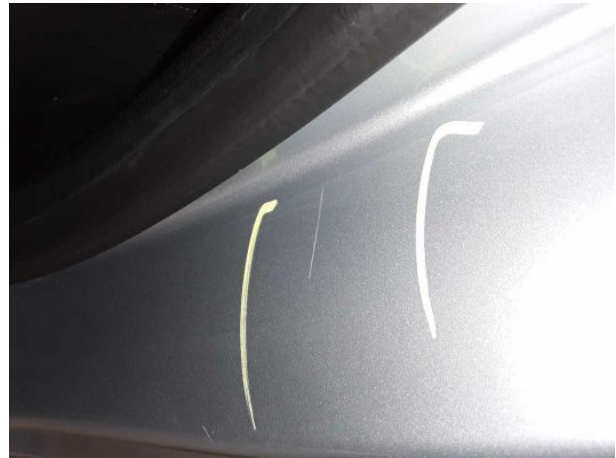
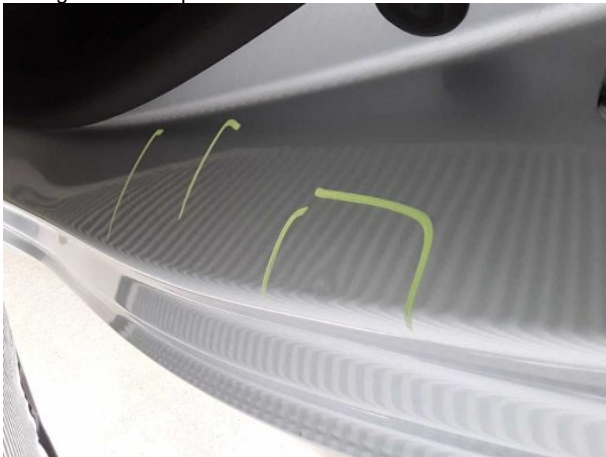
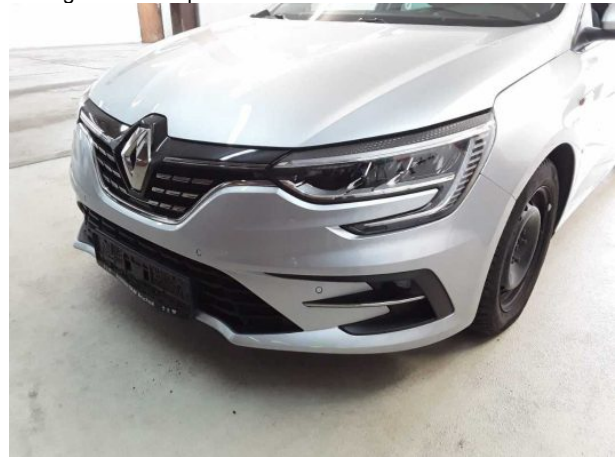
**Damage #4:** Side panel - rear left side: Sill - Dent / paintcoat damage - Smart repair

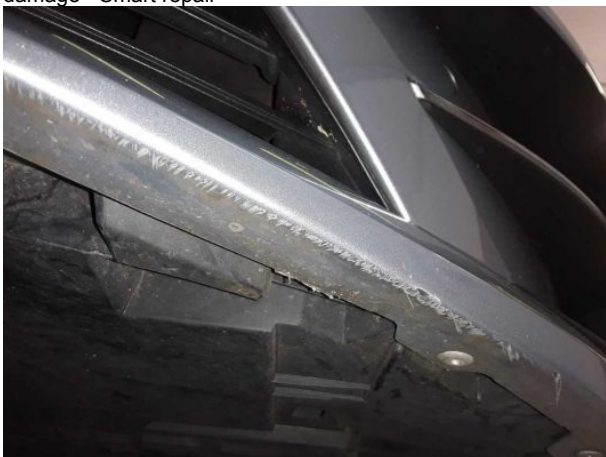
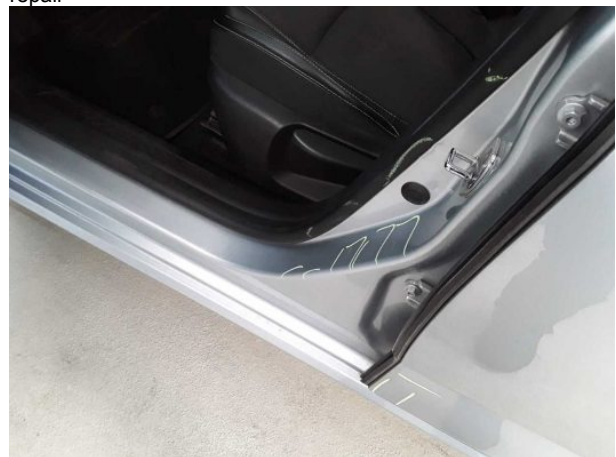
**Damage #5:** Front bumper: Front bumper - Scratched - Smart repair

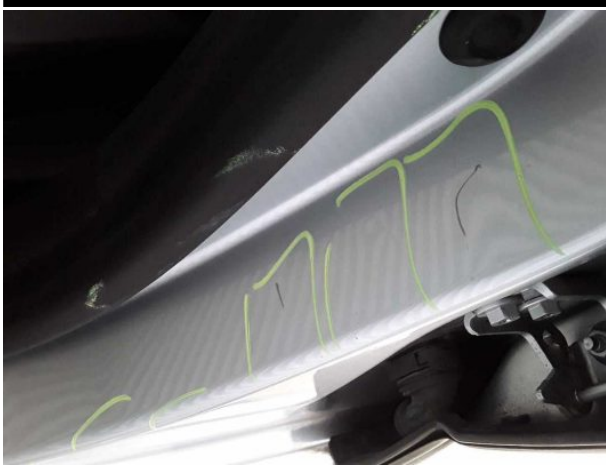
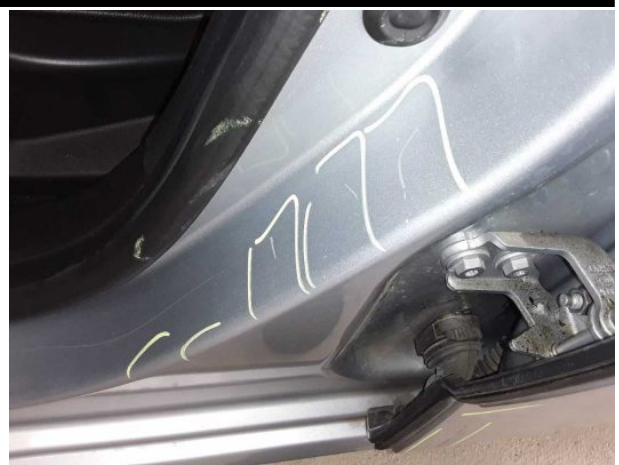
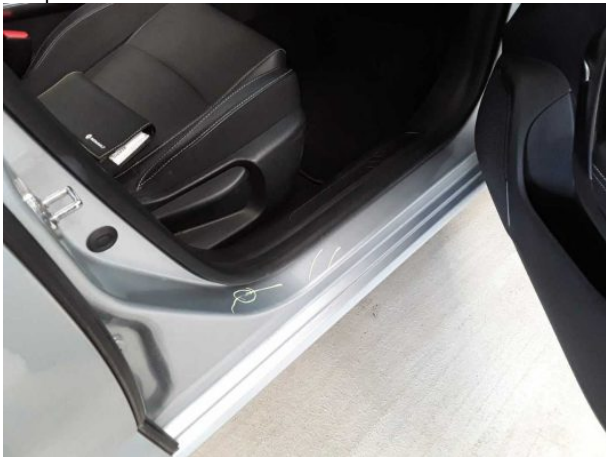
**Damage #6:** Sill - left side: Sill - Dent / paintcoat damage - Repair and paint

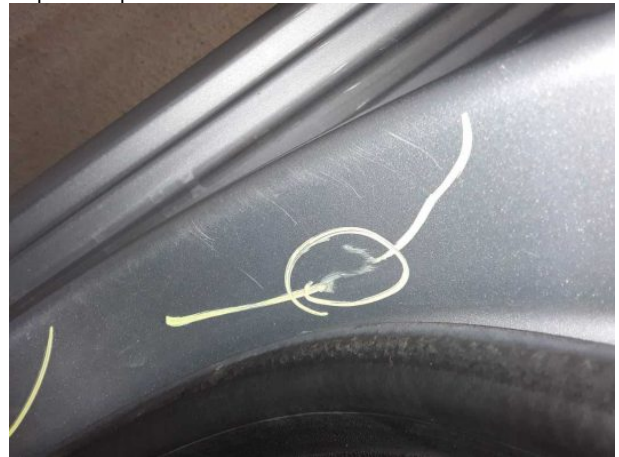
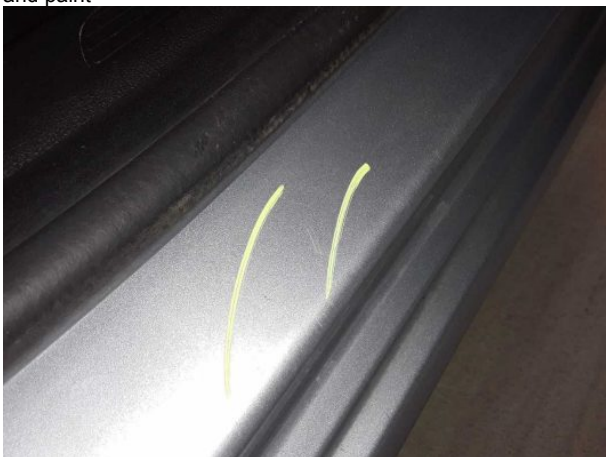
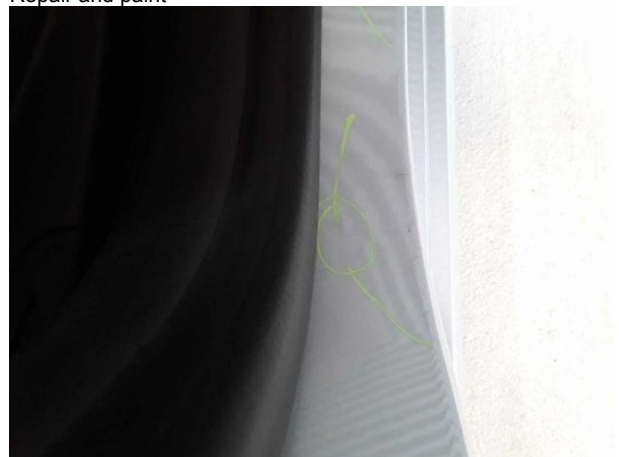
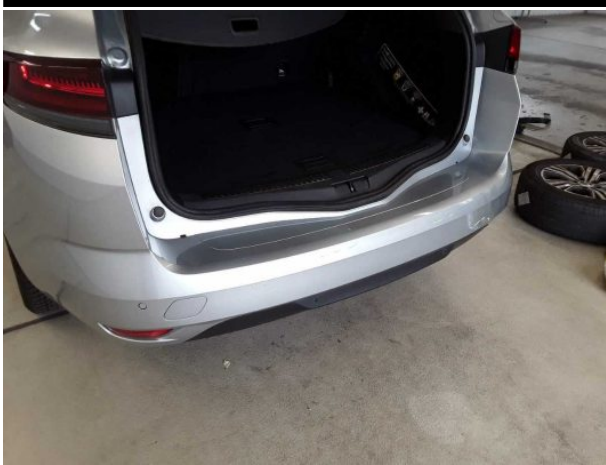
**Damage #7:** Sill - right side: Sill - Dent / paintcoat damage - Repair and paint

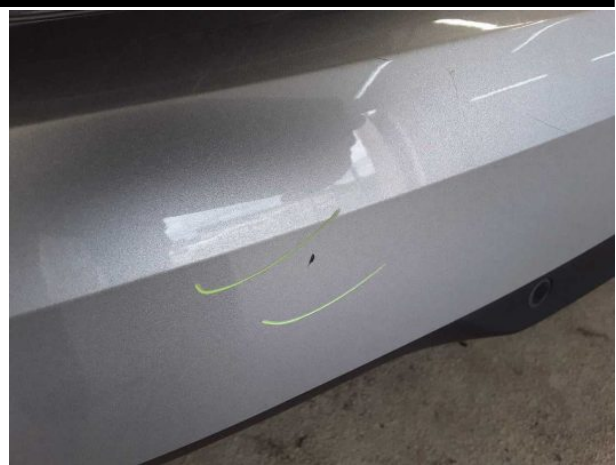
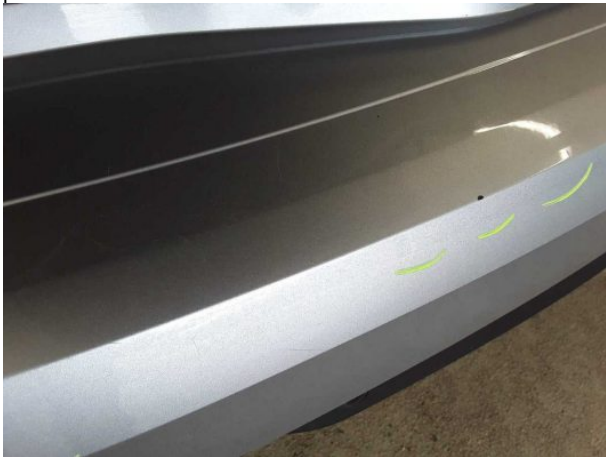
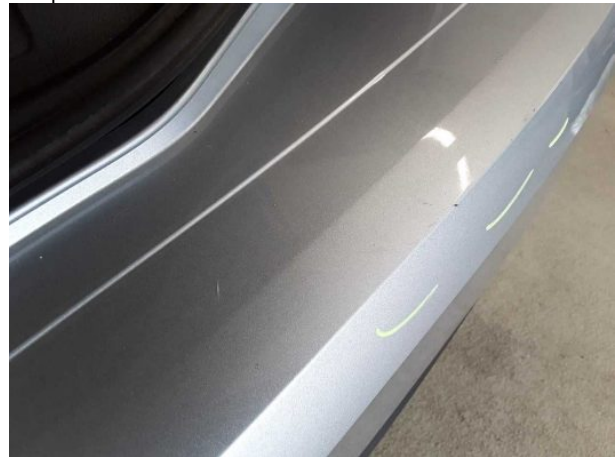
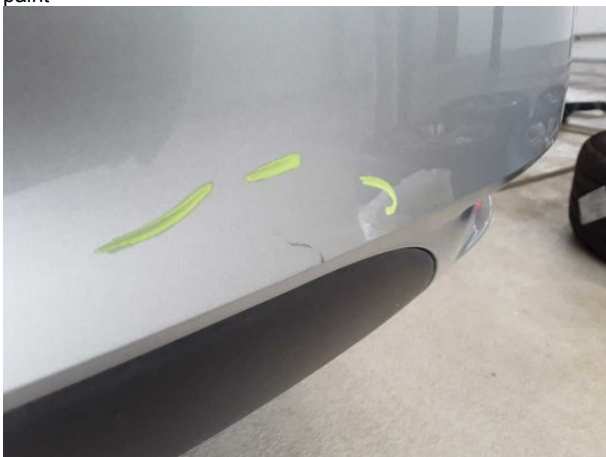
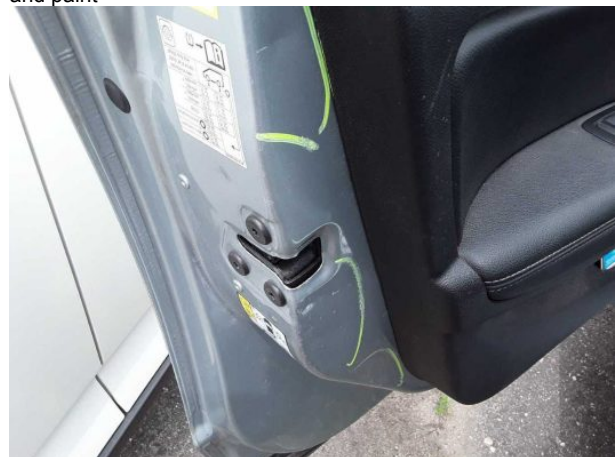
**Damage #8:** Rear bumper: Rear bumper - Scratched - Repair and paint

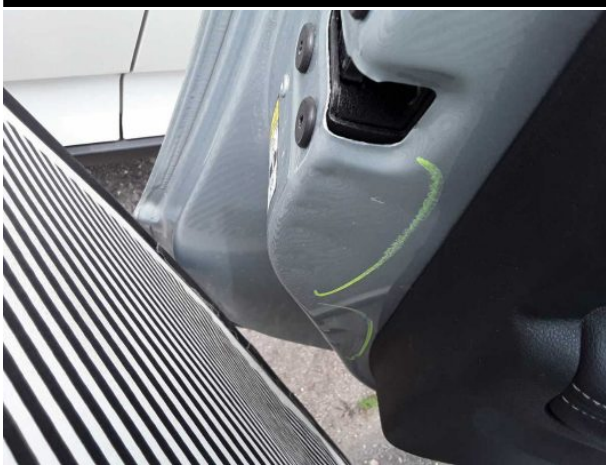
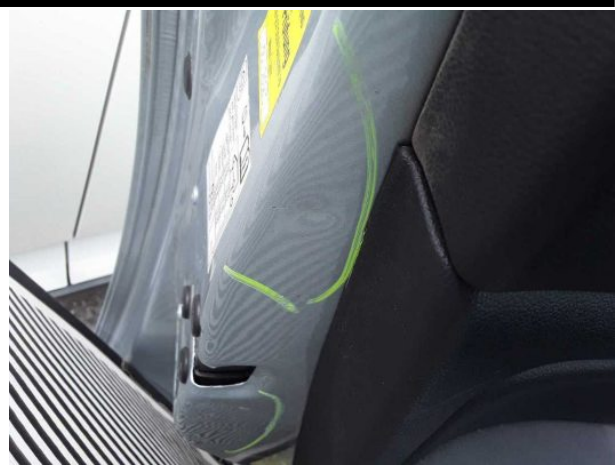
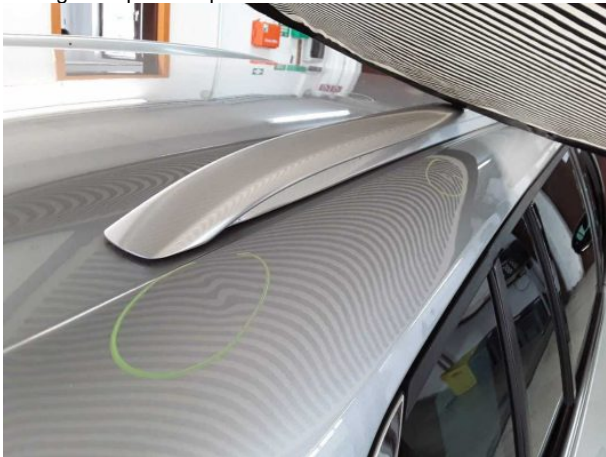
**Damage #9:** Door - front left side: Door (innen) - Dent / paintcoat damage - Repair and paint

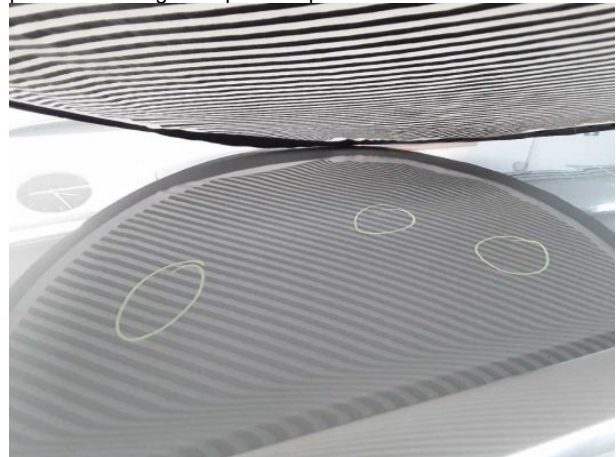
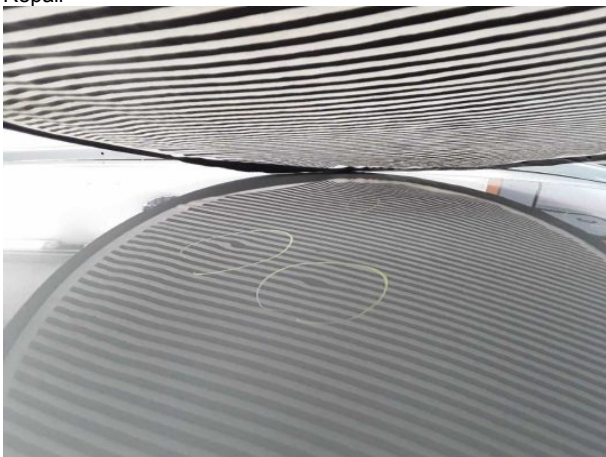
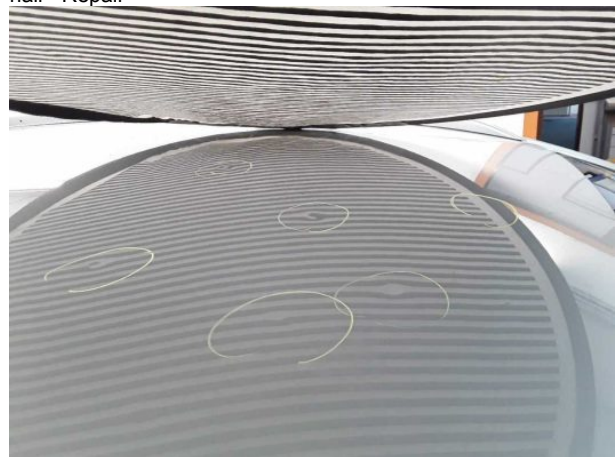
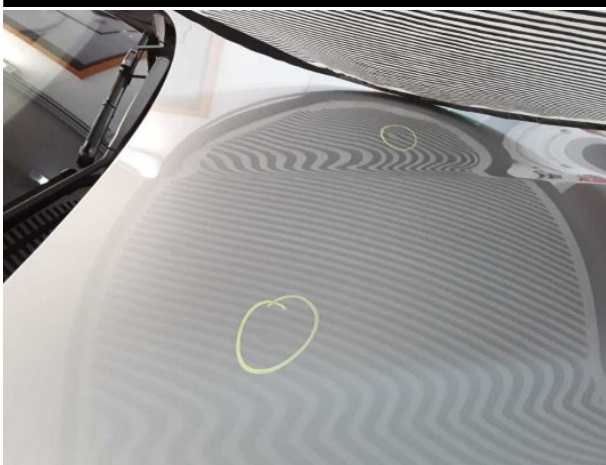
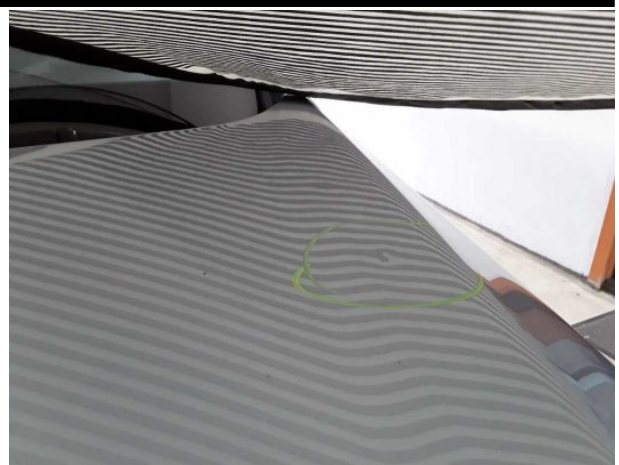
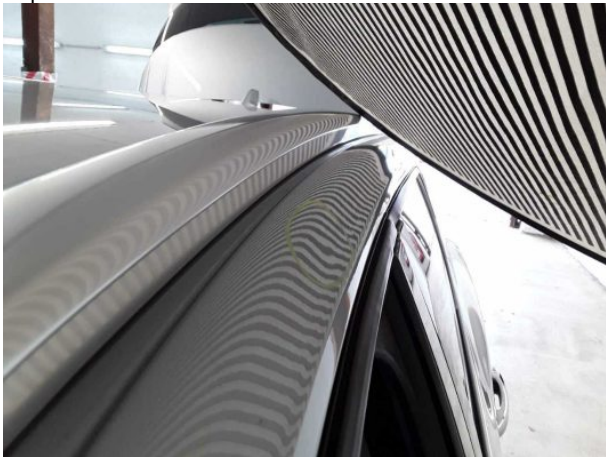
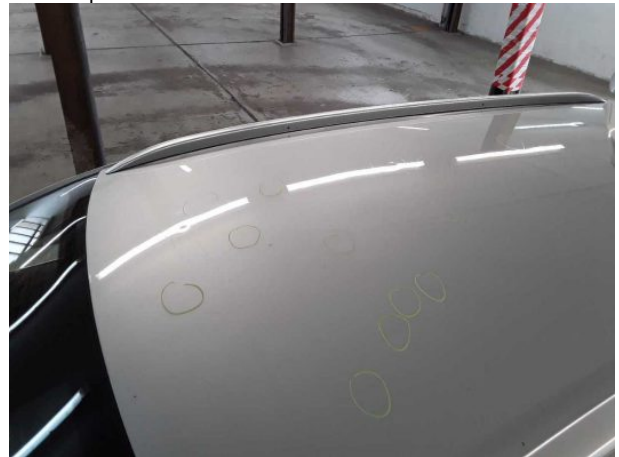
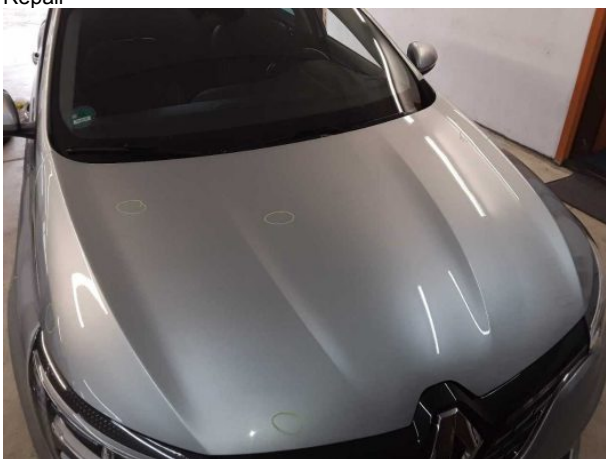
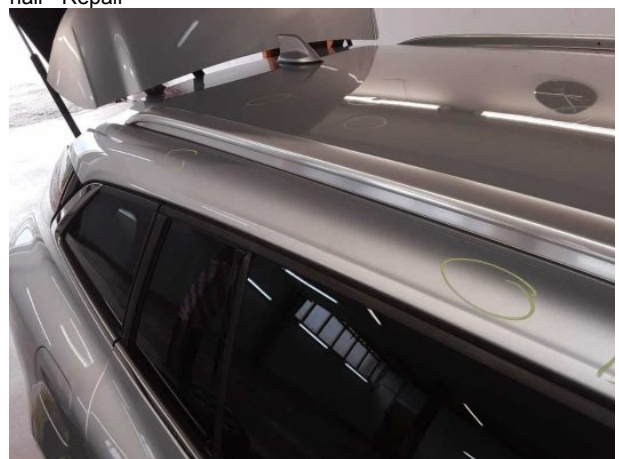
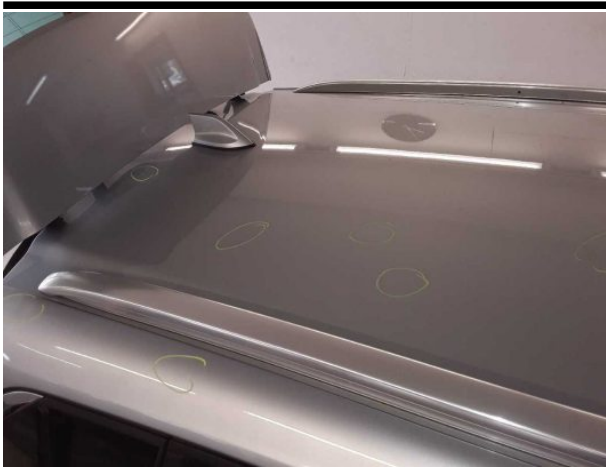
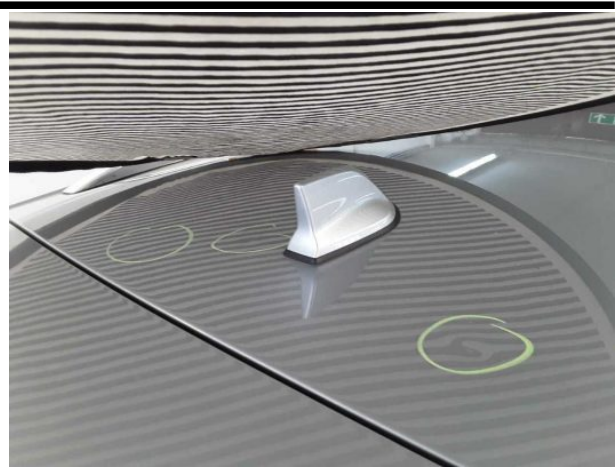
No.	Previous damage
1	Front, Provided by user / customer
2	Hailstorm, Provided by user / customer

**Damage #10:** Body: Body (Mehrkosten möglich) - Damage by hail - Repair

Damage #10: Body: Body (Mehrkosten möglich) - Damage by hail - Repair

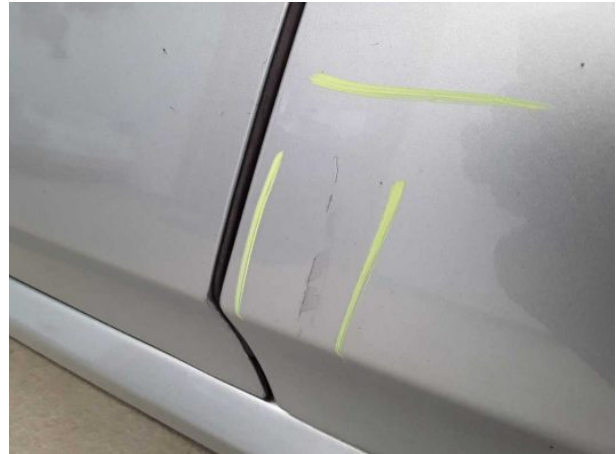
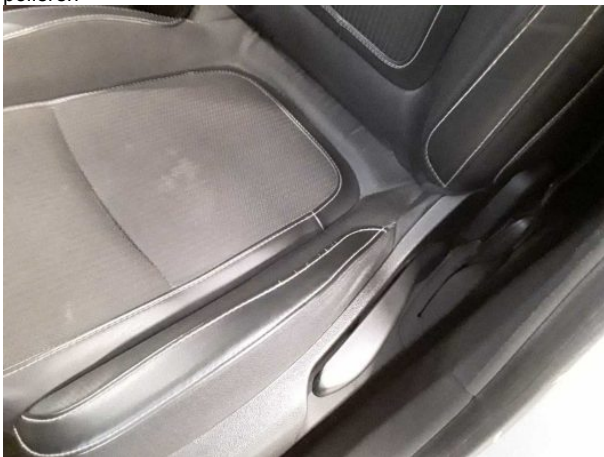
**Beschädigung #1:** Tür hinten links: Tür - Abrieb - auslegen / polieren

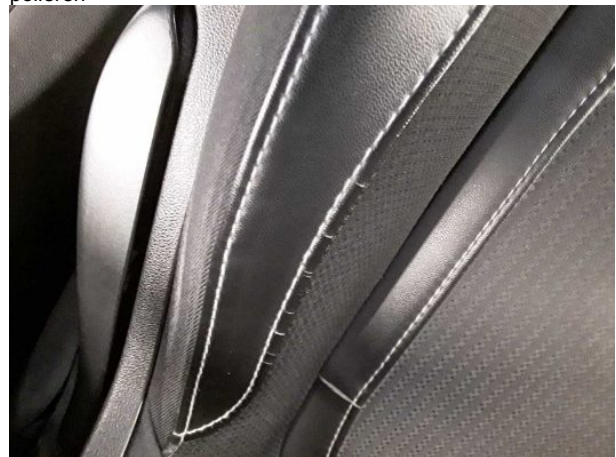
**Beschädigung #2:** Sitz vorn: Sitzbezug links - porös / rissig - Wertminderung

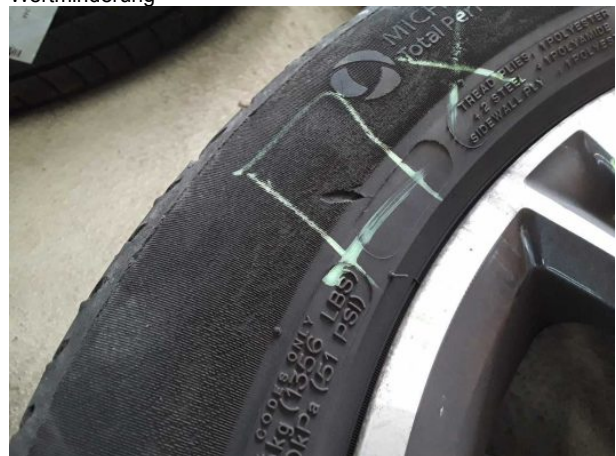
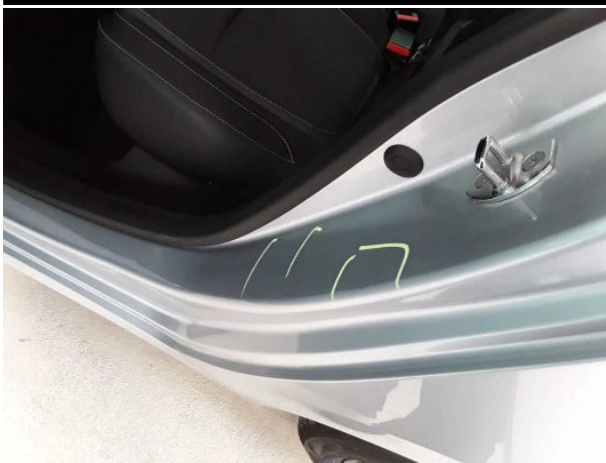
Achse	Reifengröße	Hersteller	Reifentyp	Profiltiefe	Verktgl.	Zul.
1	205/55 R16 91H	Michelin	Sommerreifen	4mm - 4mm	n.i.O.	
2	205/55 R16 91H	Michelin	Sommerreifen	5mm - 5mm	i.O.

**Beschädigung #3:** 2.Radsatz: 1 Reifen - beschädigt - erneuern

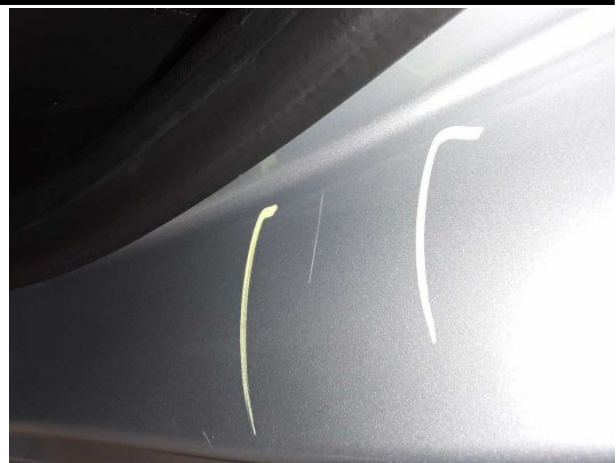
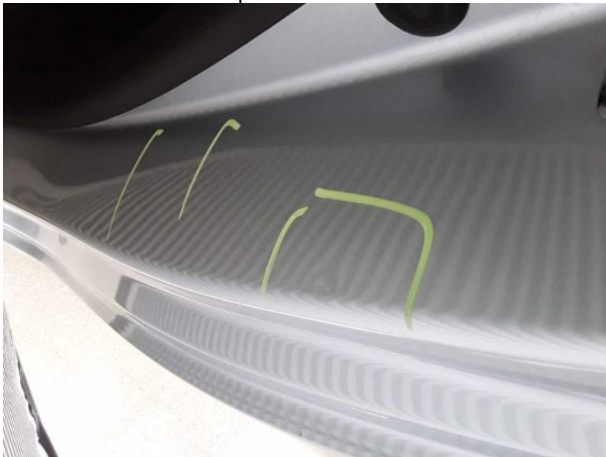
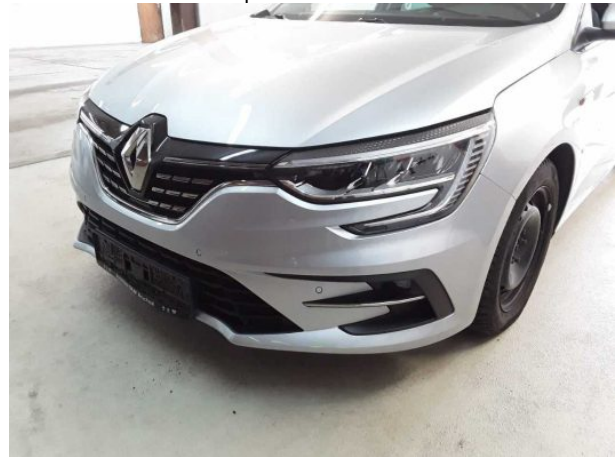
**Beschädigung #4:** Seitenwand links: Einstieg - Delle / Lackschaden - Smart Repair

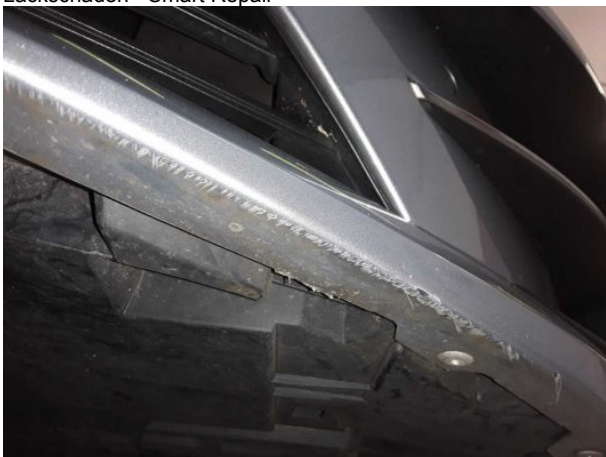
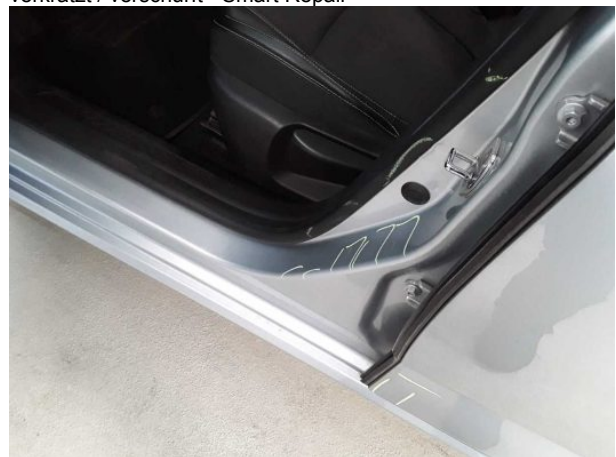
**Beschädigung #5:** Stossfänger vorn: Stossfänger vorn - verkratzt / verschürft - Smart Repair

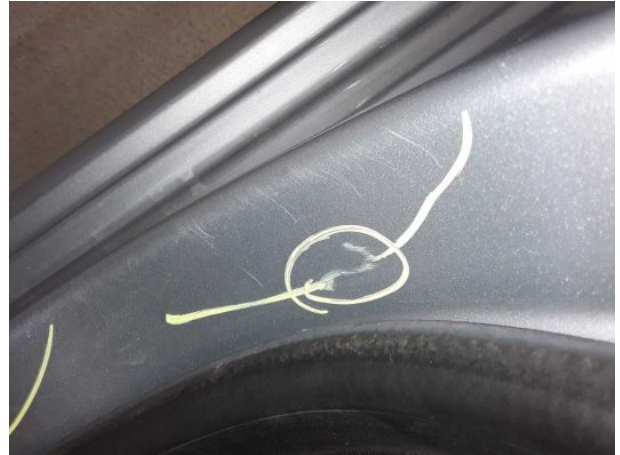
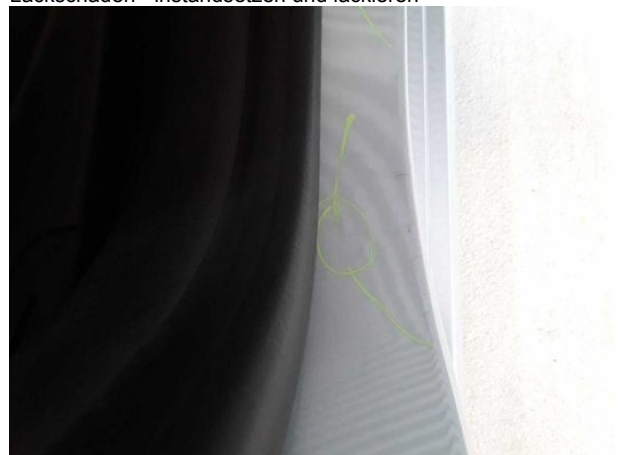
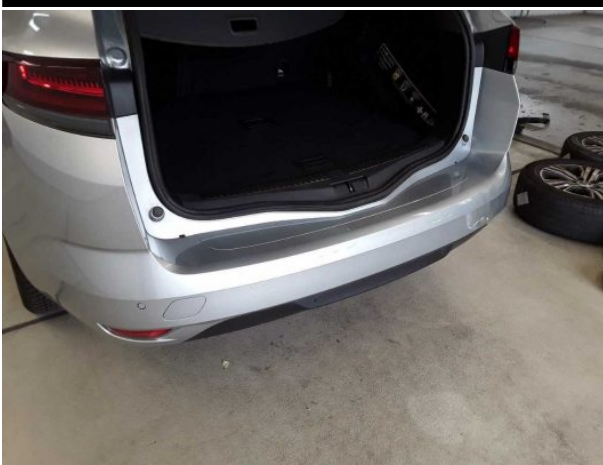
**Beschädigung #7:** Schweller rechts: Einstieg - Delle /  
Lackschaden - instandsetzen und lackieren

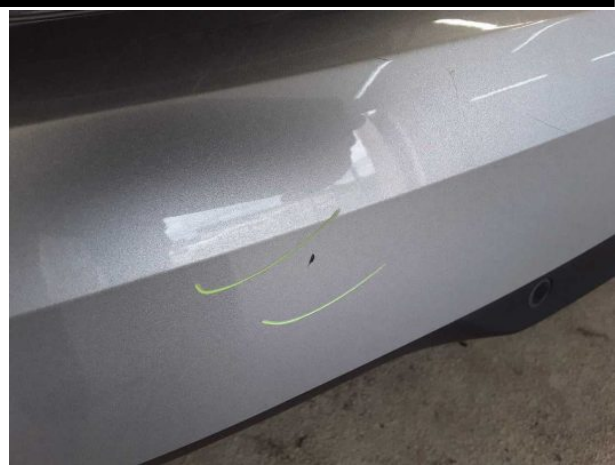
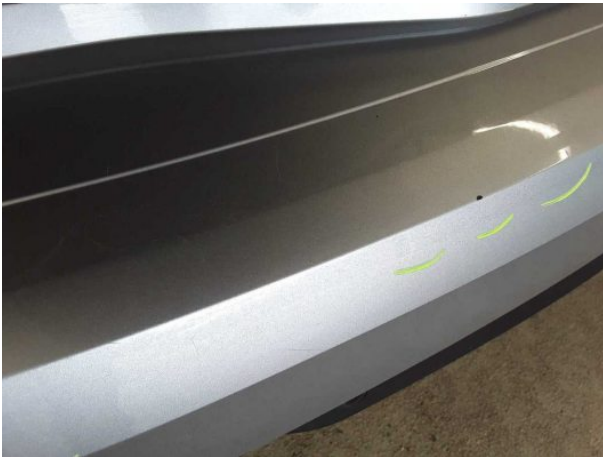
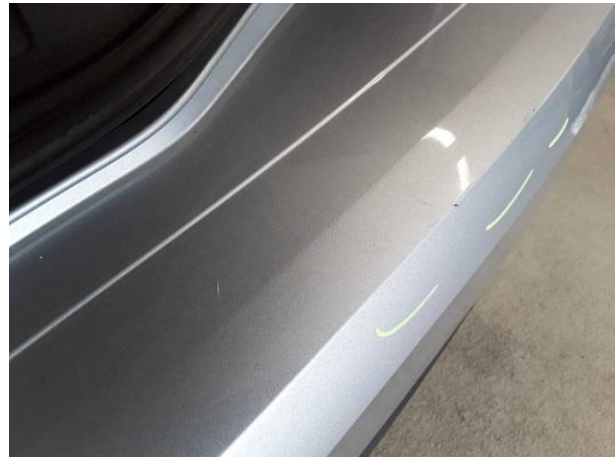
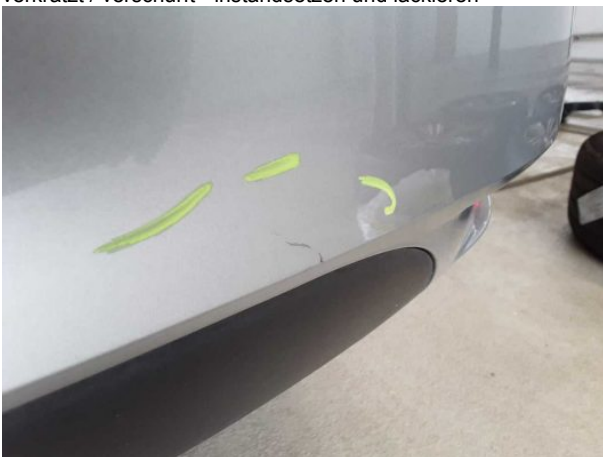
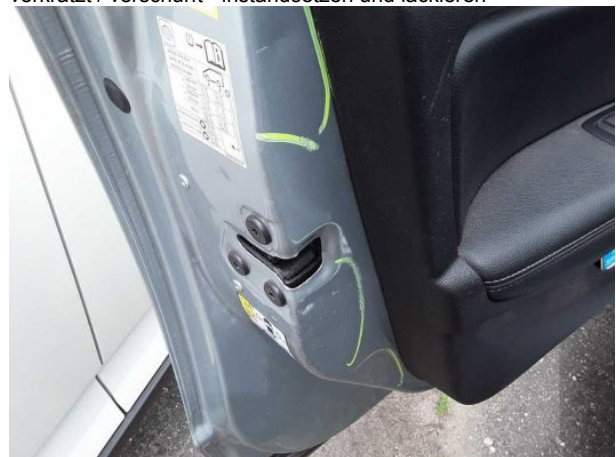
**Beschädigung #8:** Stossfänger hinten: Stossfänger hinten - verkratzt / verschürft - instandsetzen und lackieren

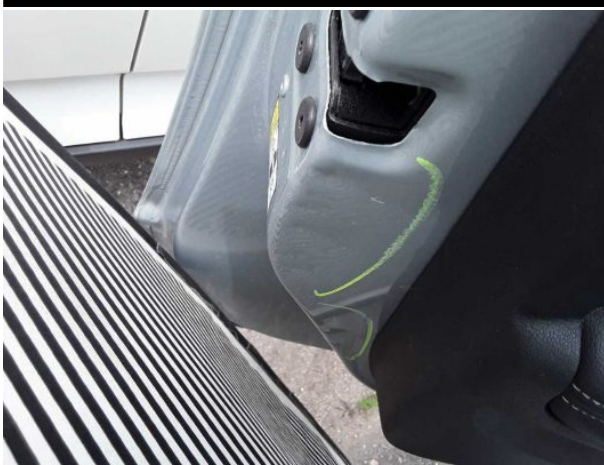
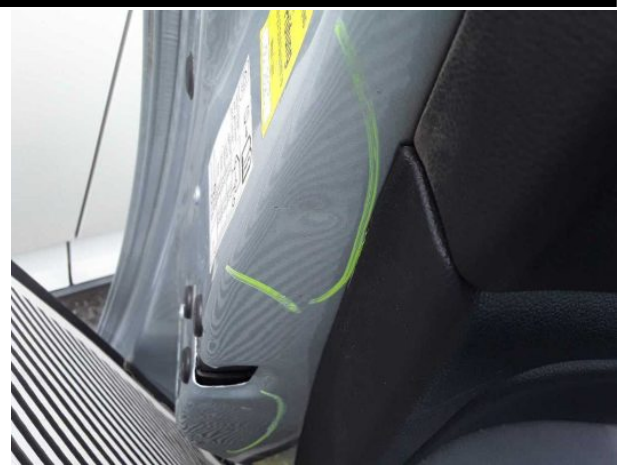
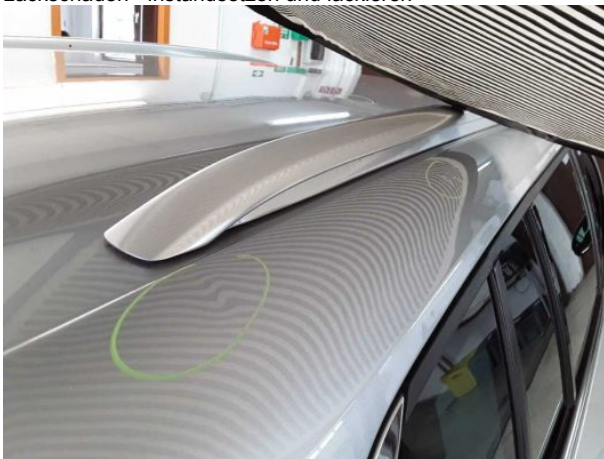
**Beschädigung #9:** Tür vorn links: Tür (innen) - Delle / Lackschaden - instandsetzen und lackieren

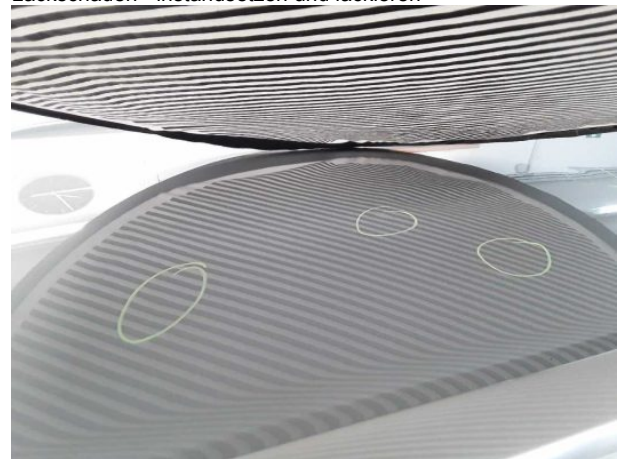
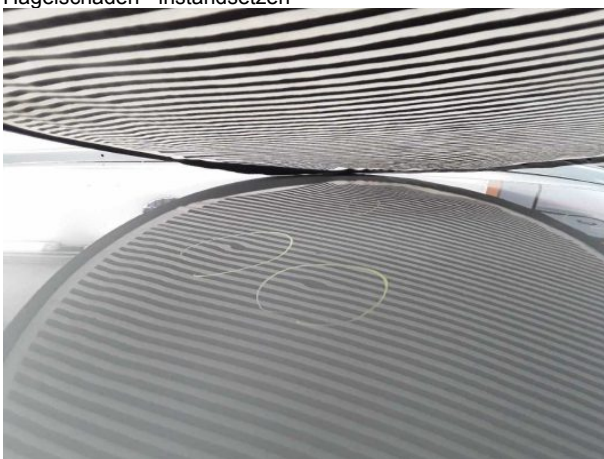
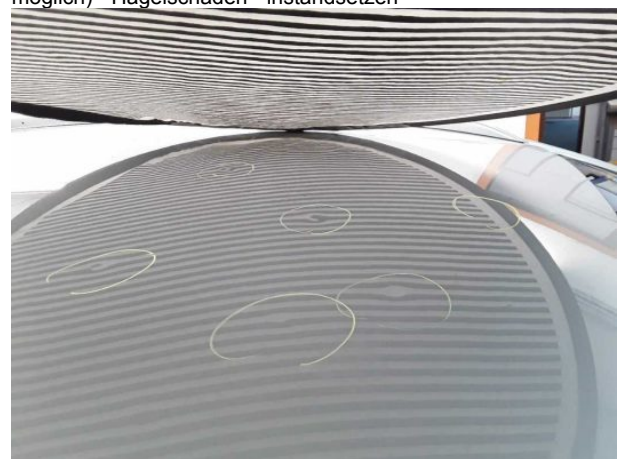
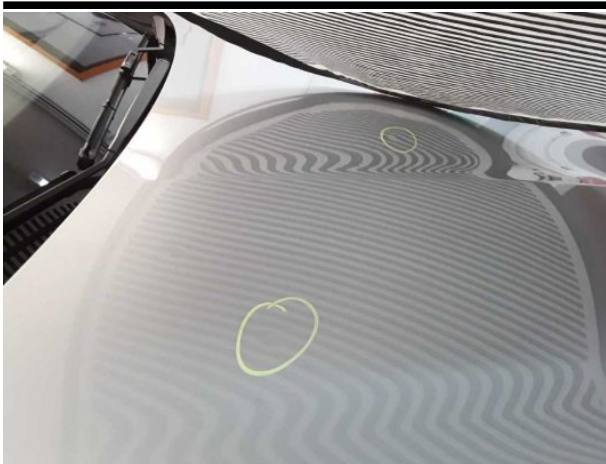
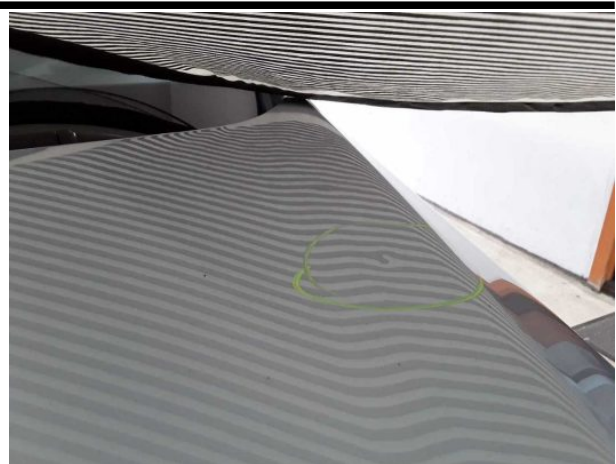
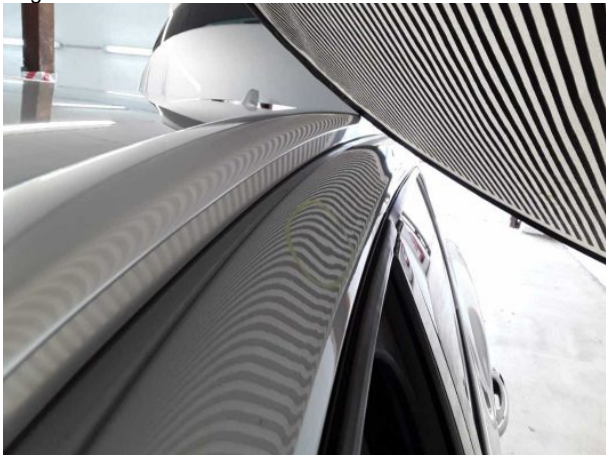
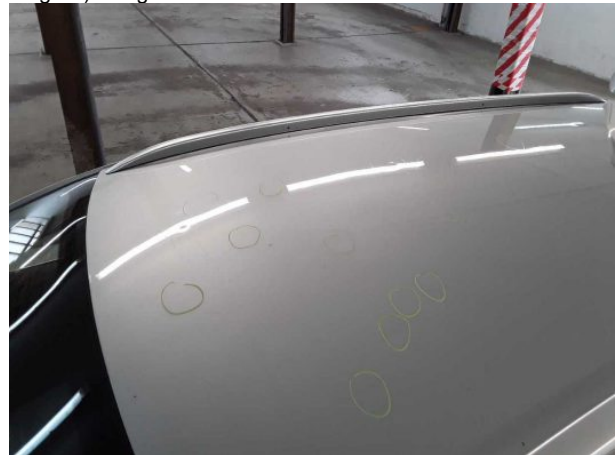
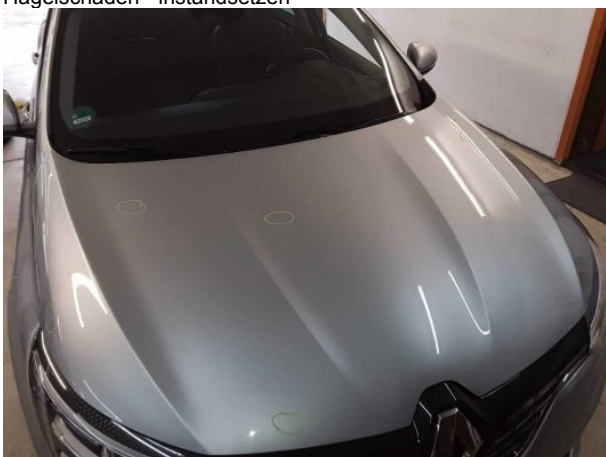
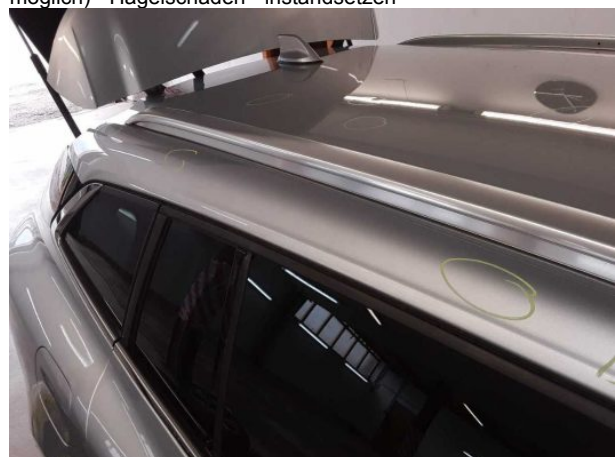
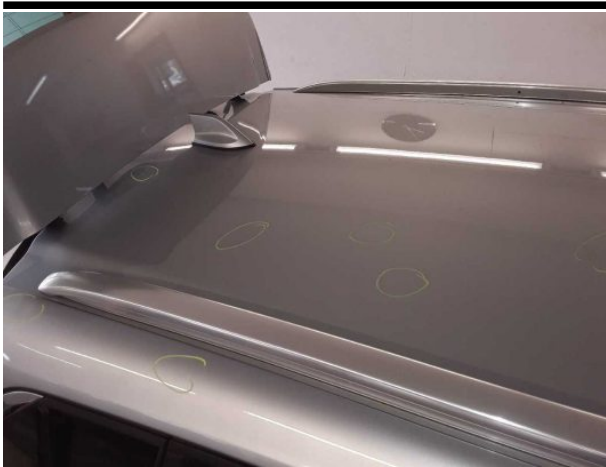
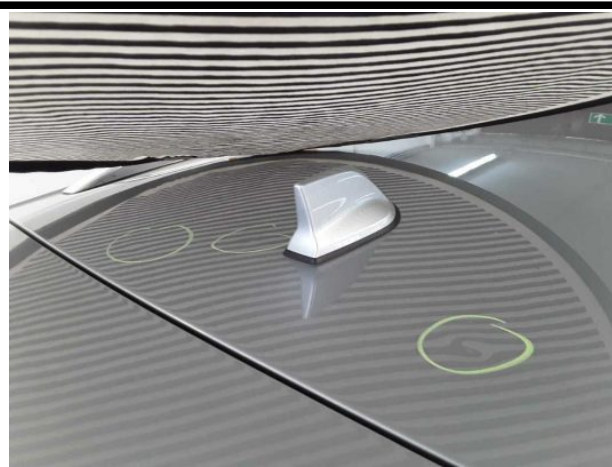
Nr.	Vorschaden
1	Front, Angabe durch Nutzer/Auftraggeber
2	Hagelschlag, Angabe durch Nutzer/Auftraggeber

**Beschädigung #10:** Karosserie: Karosserie (Mehrkosten möglich...) Hagelschaden - instandsetzen

**Beschädigung #10:** Karosserie: Karosserie (Mehrkosten möglich...  
Hagelschaden - instandsetzen
