## Angaben zum Fahrzeug

<b>Halter</b>		<b>Besichtigungszustand</b>	bedingt: Licht/Nässe/Schmutz
<b>Kennzeichen</b>		<b>Laufleistung (abgelesen)</b>	78.693 km
<b>Hersteller</b>	Volkswagen	<b>Restlauf bis Service</b>	522 Tag(e)
<b>Typ/Modell</b>	ID.3 PRO S 150 KW	<b>HU (Abgelesen aus ZBI)</b>	03/2027
<b>Fahrgestellnummer</b>	WWZZZE1ZNP022990	<b>Leistung / Hubraum</b>	70 kW
<b>Erstzulassung</b>	02.03.2022	<b>Polster/Farbe</b>	Stoff / Grau-Dunkelgrau
<b>Letzte Wartung</b>		<b>Lackierung</b>	Blau
<b>Kraftstoffart</b>	Elektro	<b>Getriebe</b>	Automatik

## Zustandsbericht

Besichtigungsdatum: 27.04.2026  
**Protokollnummer: 45164673**  
Anlieferungsdatum: 27.04.2026

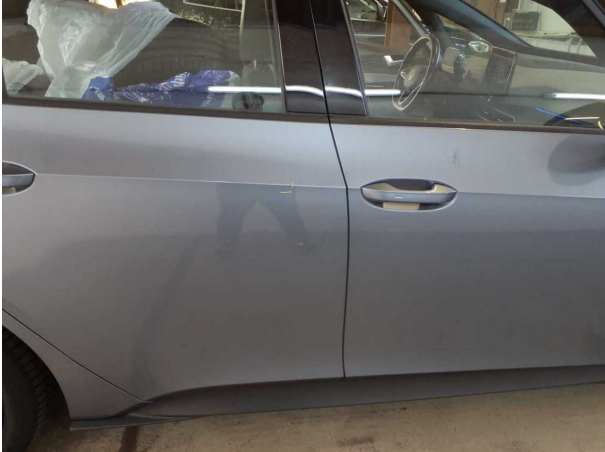
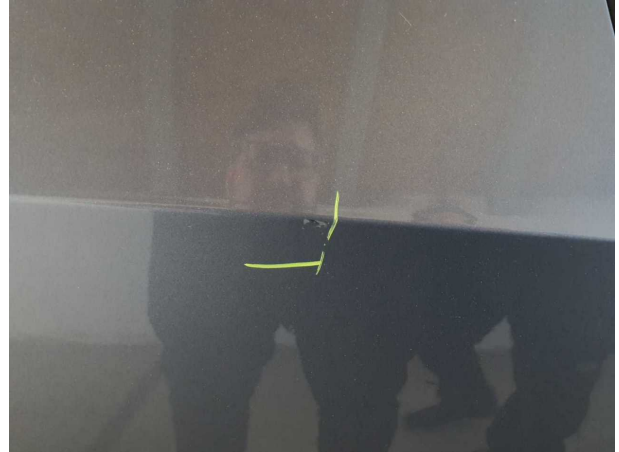
**Beschädigung #1:** Tür hinten rechts: Tür - Steinschlag - auslegen... polieren

**Beschädigung #1:** Tür hinten rechts: Tür - Steinschlag - auslegen / polieren

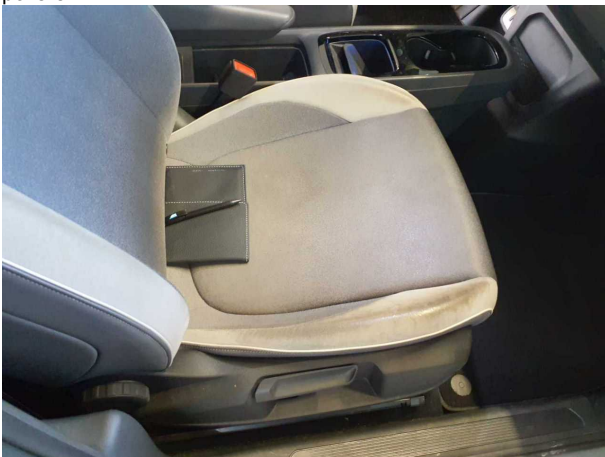
**Beschädigung #2:** Sitz vorn: Sitzbezug rechts - Abrieb - reinigen

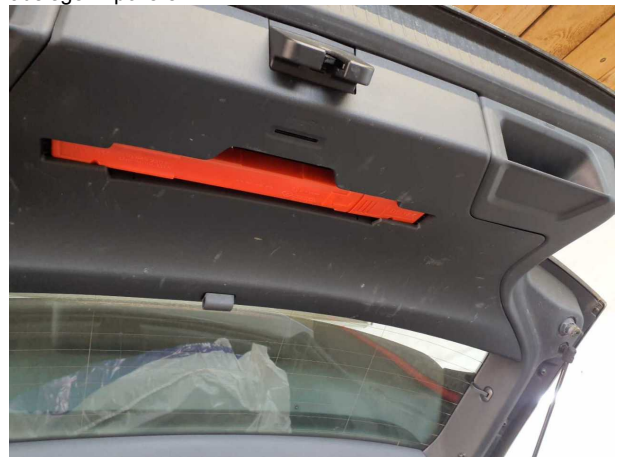
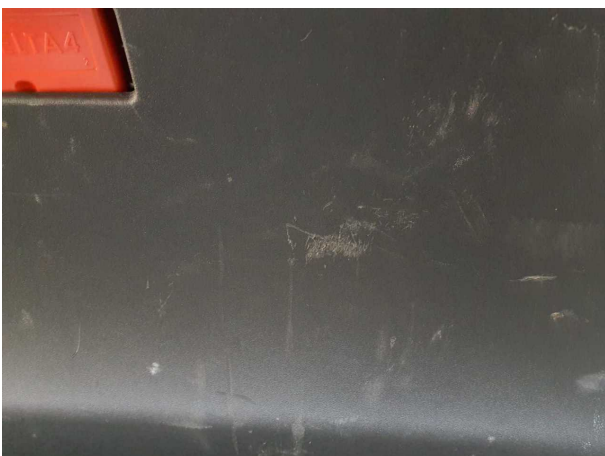
**Beschädigung #3:** Verkleidungen/Abdeckungen: Heckdeckel, Innenverkleidung - verkratzt / verschürft - erneuern

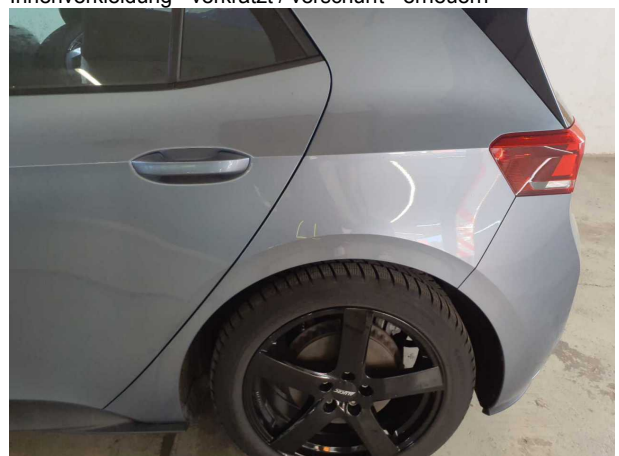
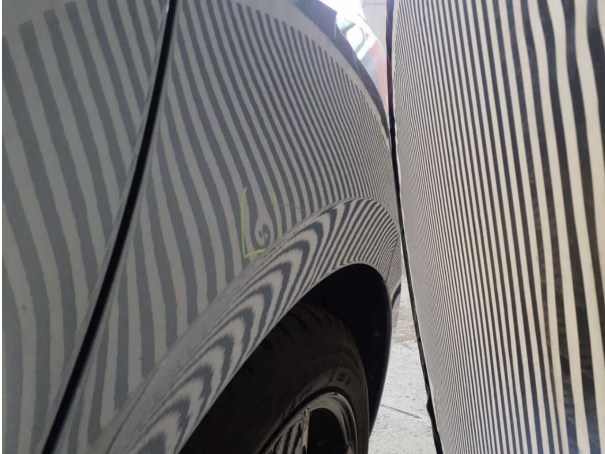
**Beschädigung #4:** Seitenwand links: Seitenwand - Delle(n) - sanft instandsetzen

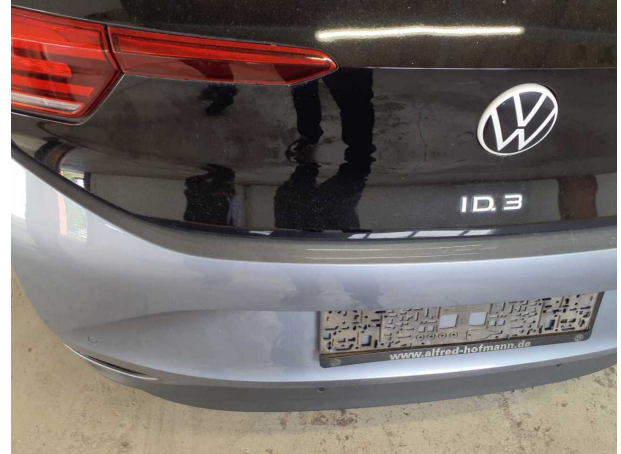
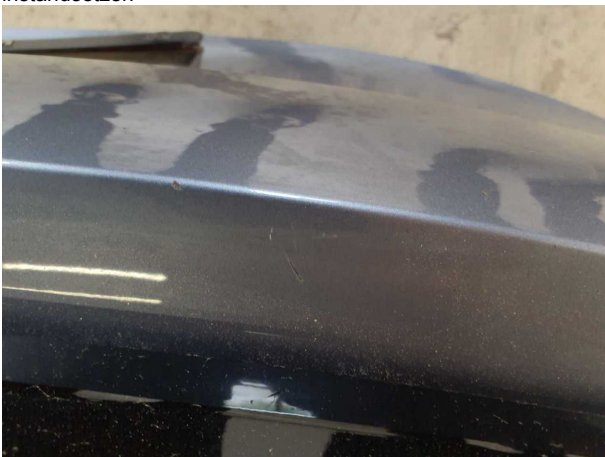
**Beschädigung #5:** Stoßfänger hinten: Stoßfänger hinten - verkratzt / verschürft - Smart Repair

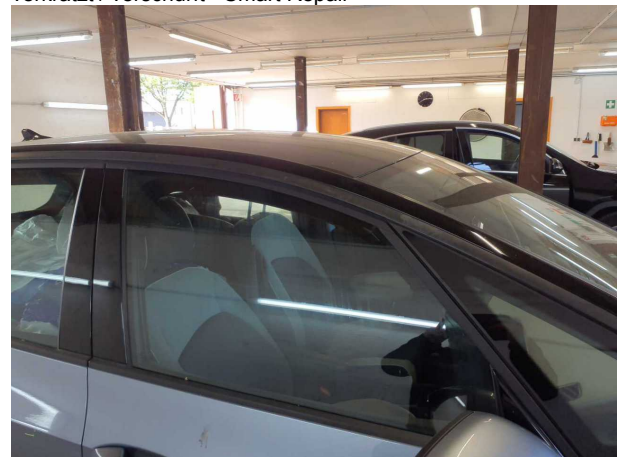
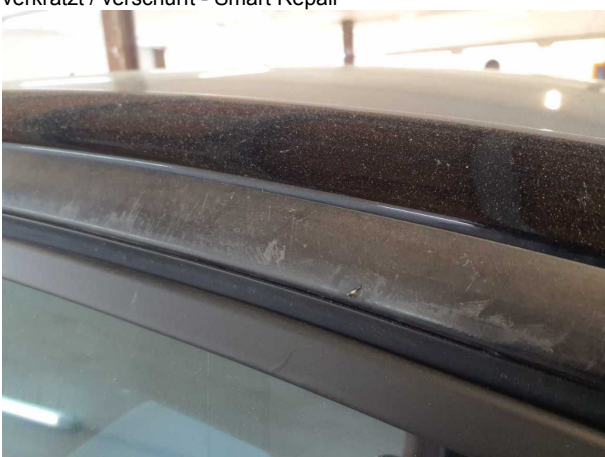
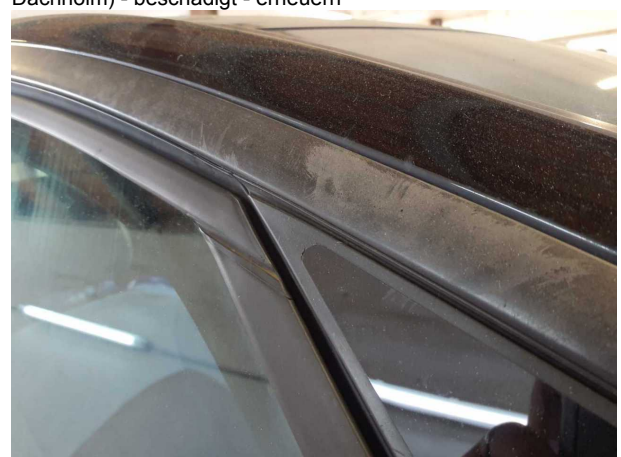
**Beschädigung #6:** Tür vorn rechts: Zierleiste oben (Zierleiste Dachholm) - beschädigt - erneuern

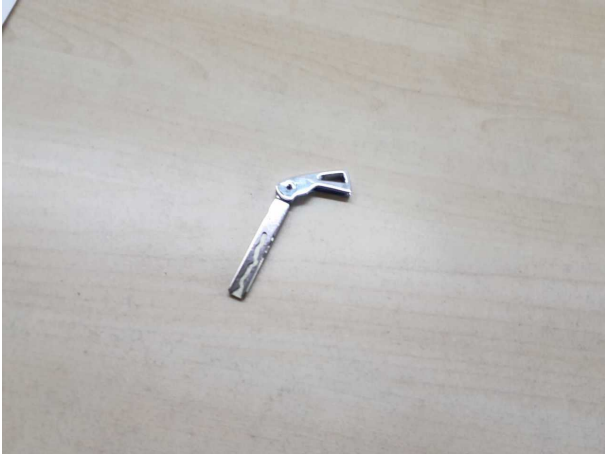
**Beschädigung #7:** Ausrüstung: Fahrzeugschlüssel m. Fernb. (Fehlt) - erneuern

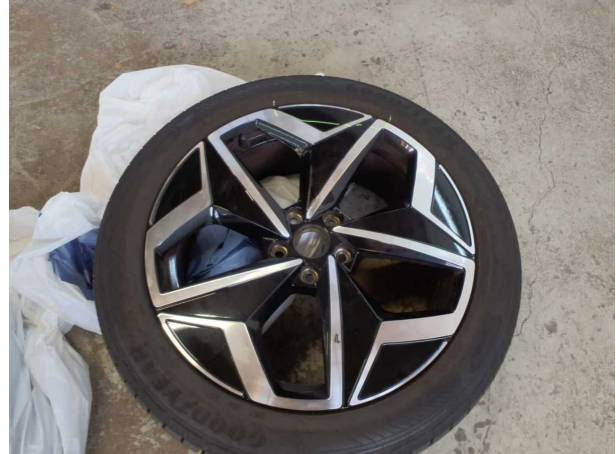
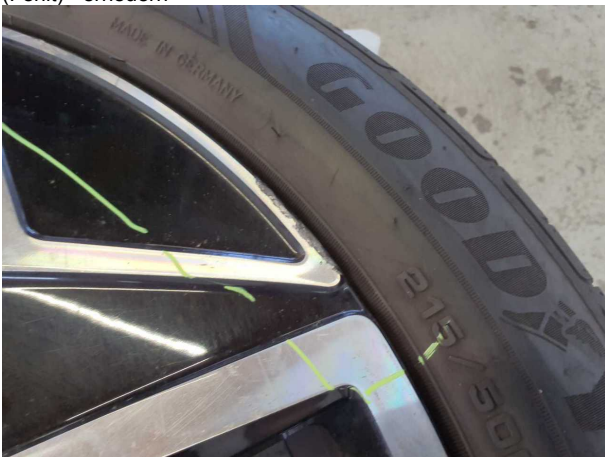
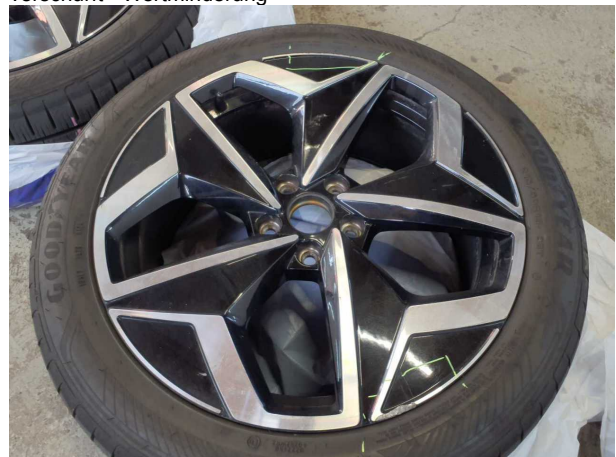
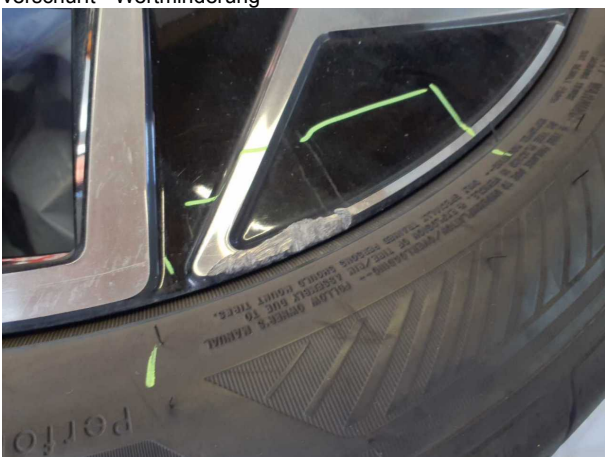
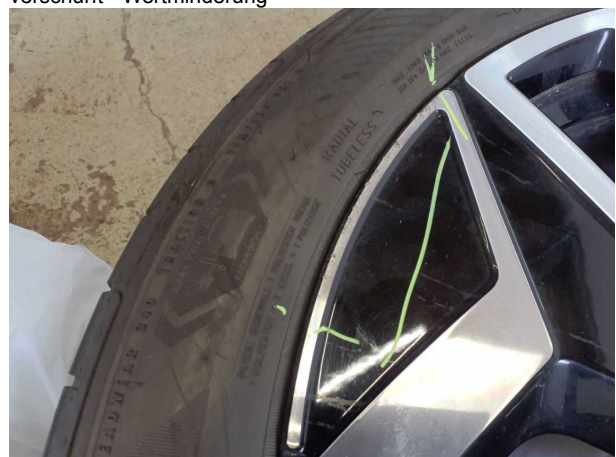
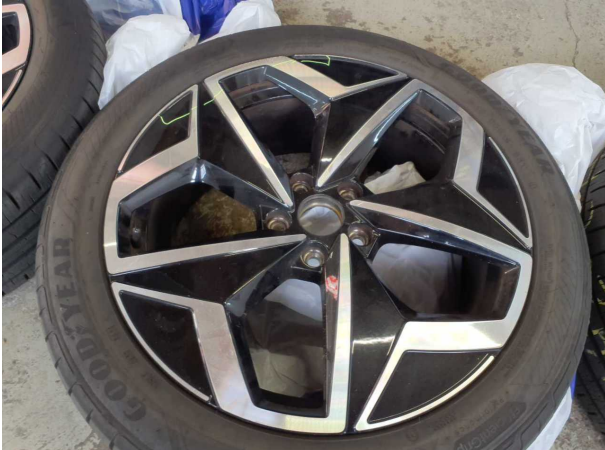
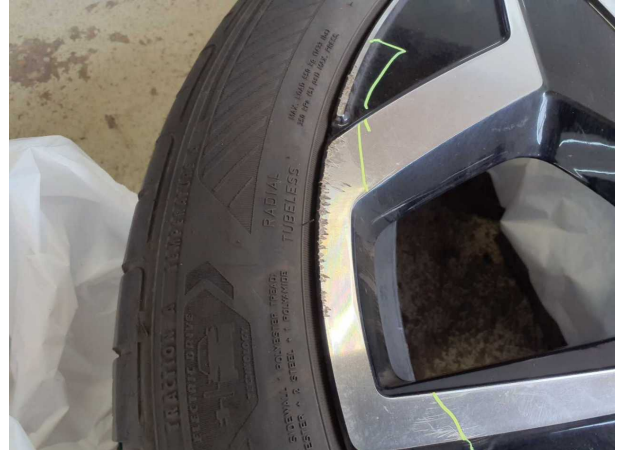
**Beschädigung #8:** 2.Radsatz: 3 Leichtmetallfelgen - verkratzt / verschürft - Wertminderung

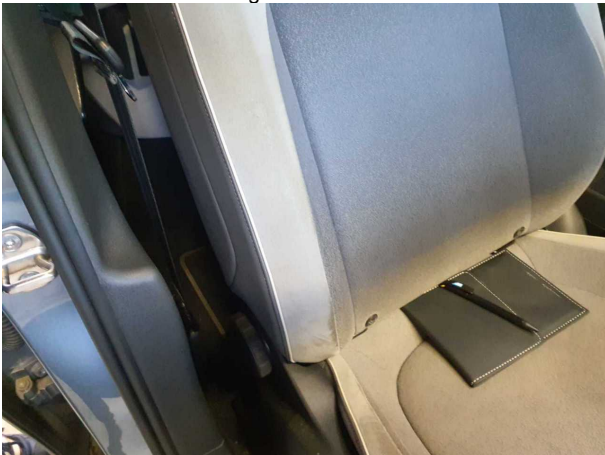
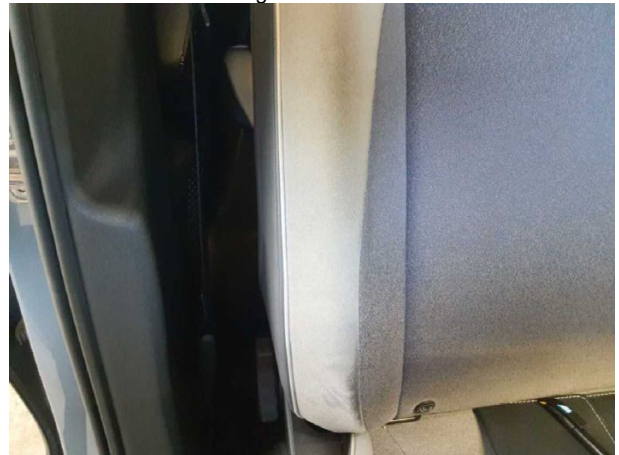
**Beschädigung #9:** Sitz vorn: Lehnenbezug rechts - Abrieb - erneuern

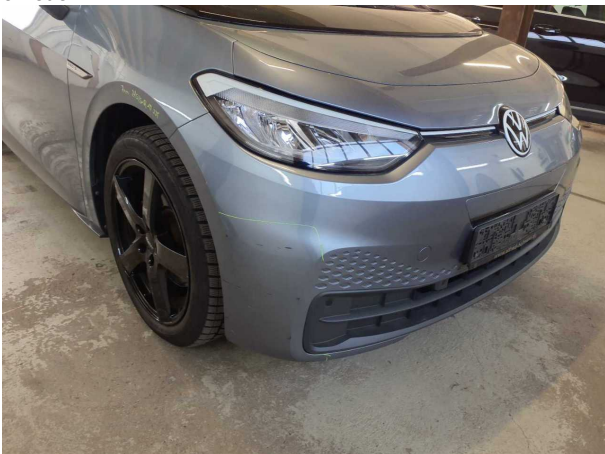
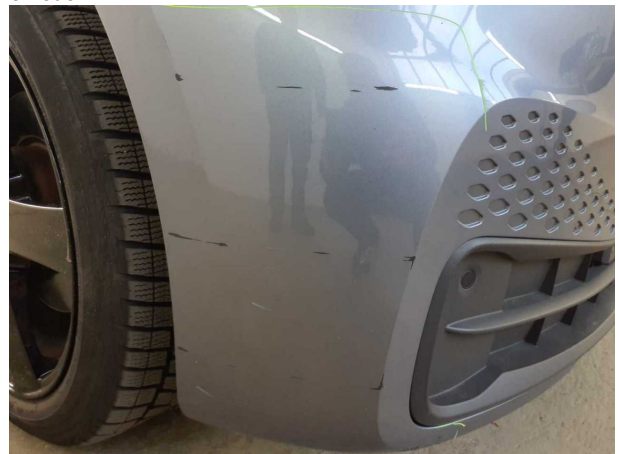
**Beschädigung #10:** Stossfänger vorn: Stossfänger vorn - verkratzt / verschürft - lackieren

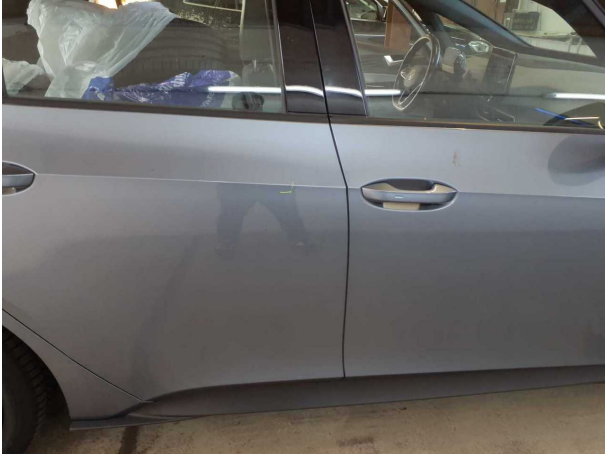
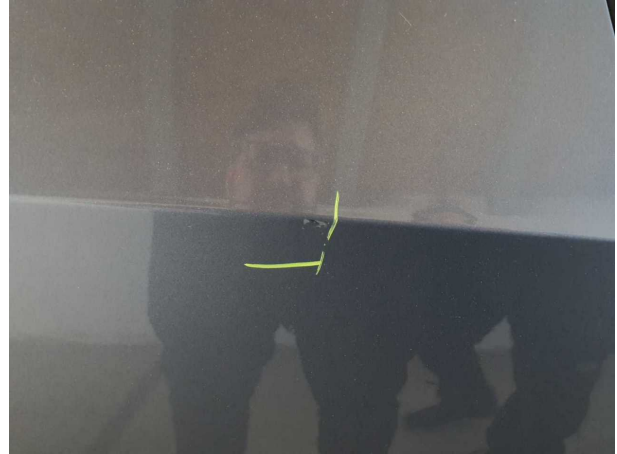
**Damage #1:** Door - rear right side: Door - Stone chips - Cover / polish

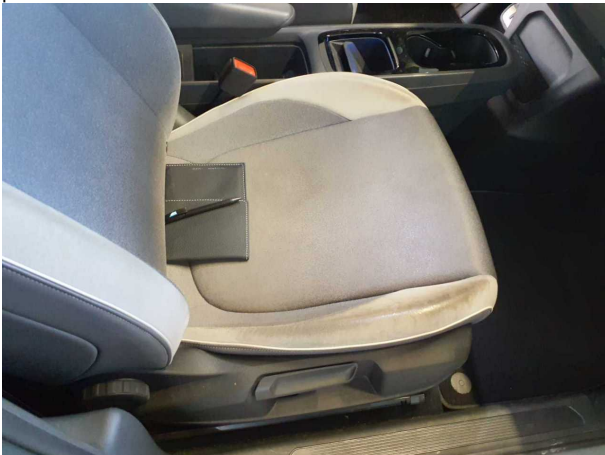
**Damage #2:** Seat - front: Seat cover - right side - Abrasion - Clean

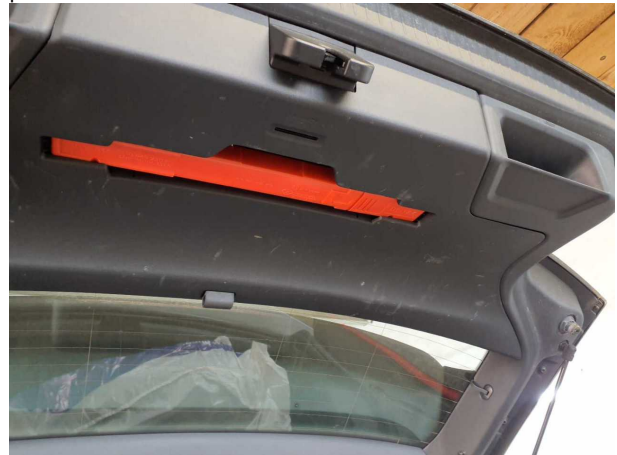
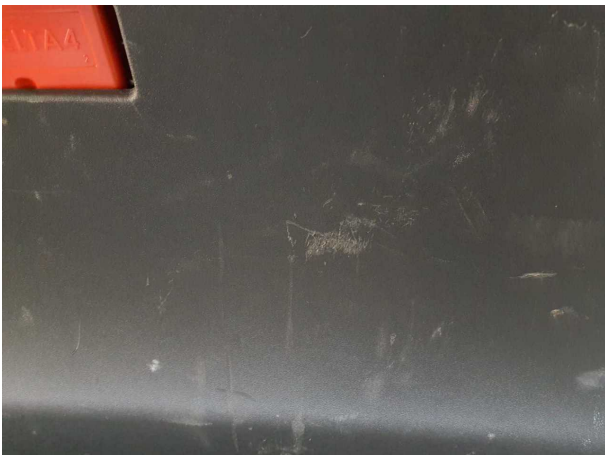
**Damage #3:** Trim / covers: Boot lid - interior trim - Scratched - Replace

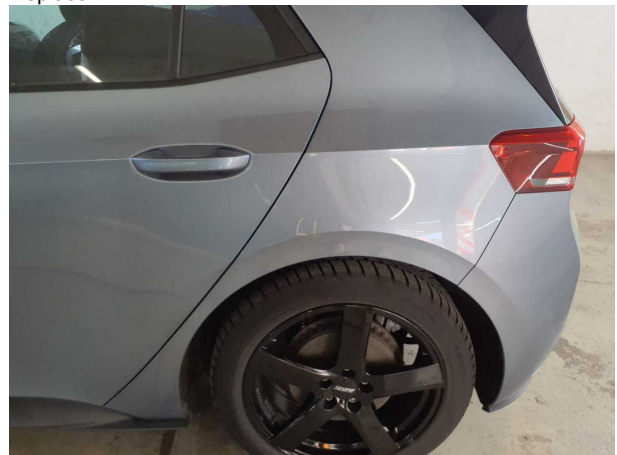
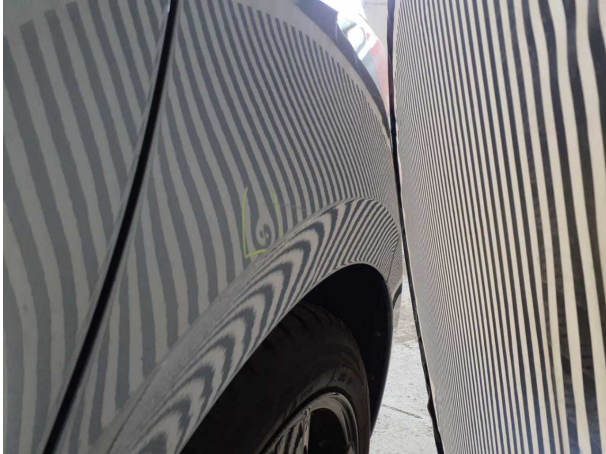
**Damage #4:** Side panel - rear left side: Side panel - dent(s) - Smooth repair work

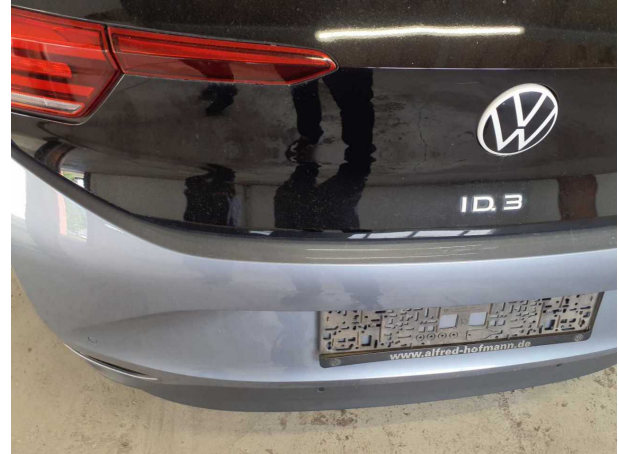
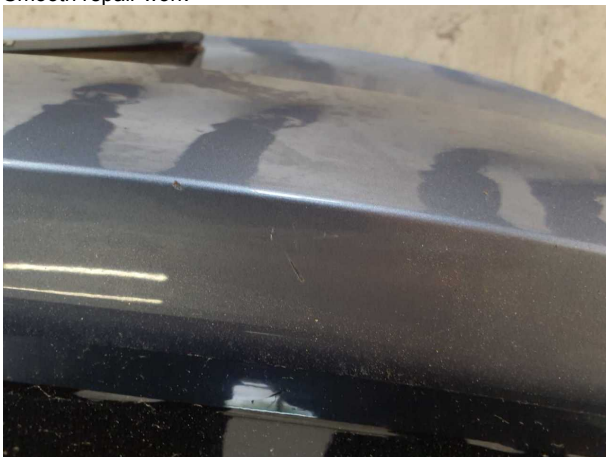
**Damage #5:** Rear bumper: Rear bumper - Scratched - Smart repair

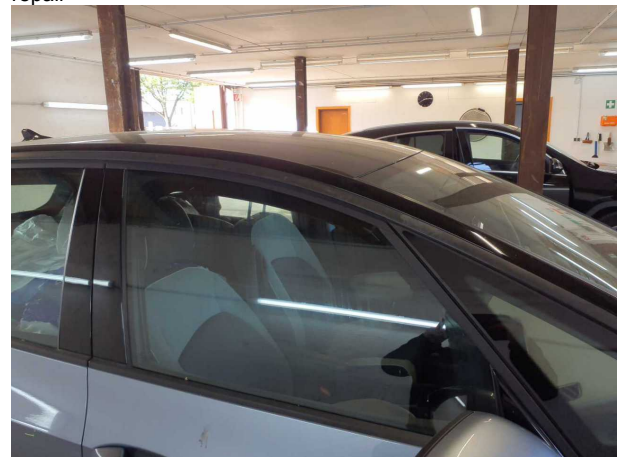
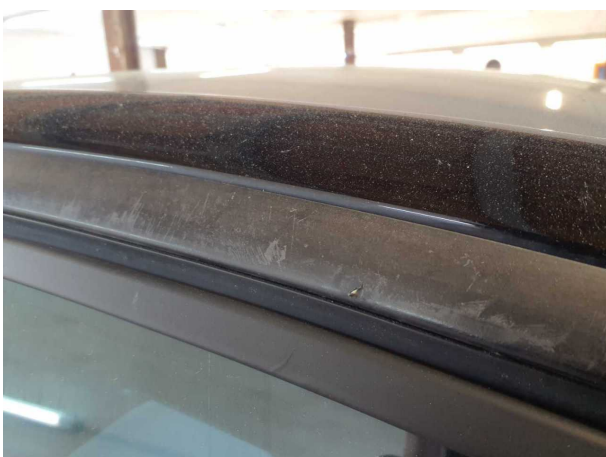
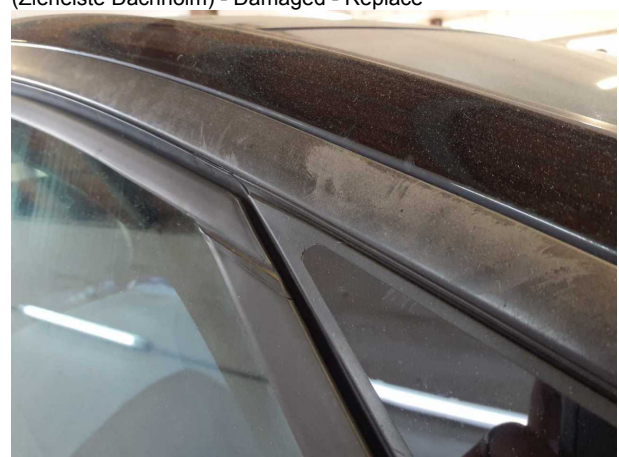
**Damage #6:** Door - front right side: Brightware - upper (Zierleiste Dachholm) - Damaged - Replace

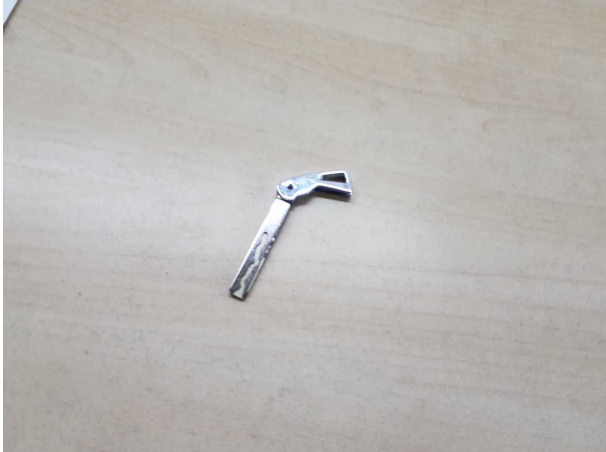
**Damage #7:** Equipment: Vehicle key with remote control (Fehlt) - Replace

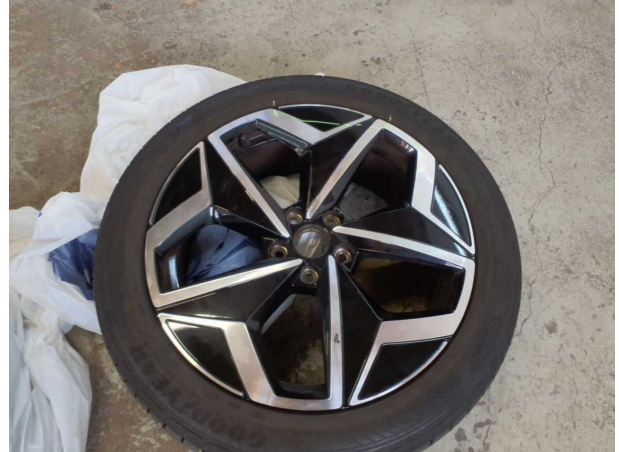
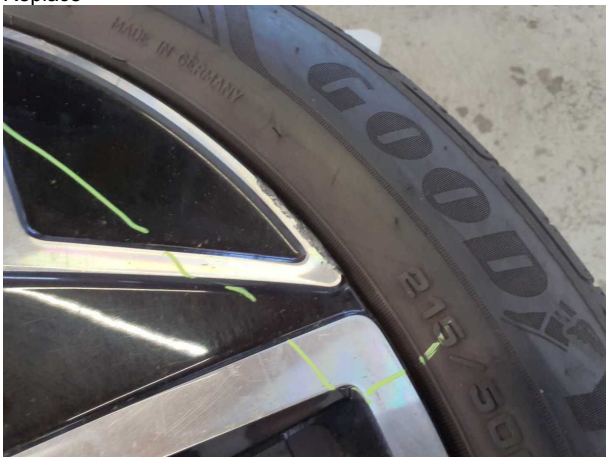
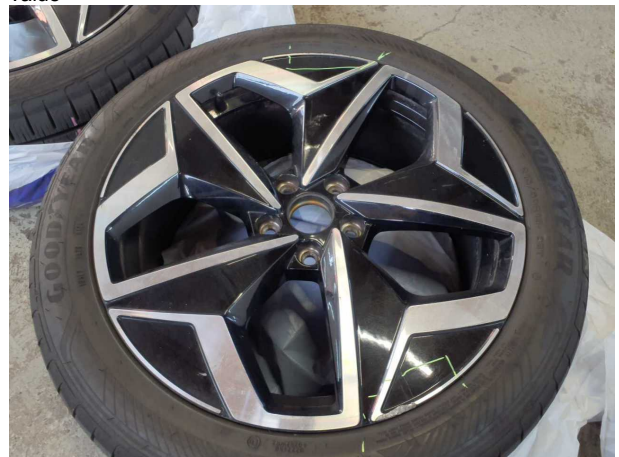
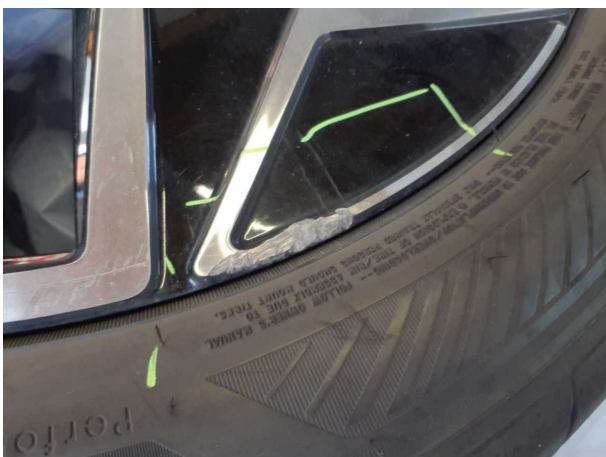
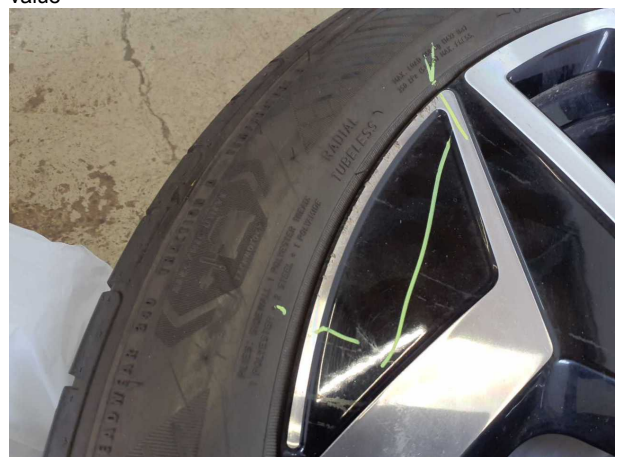
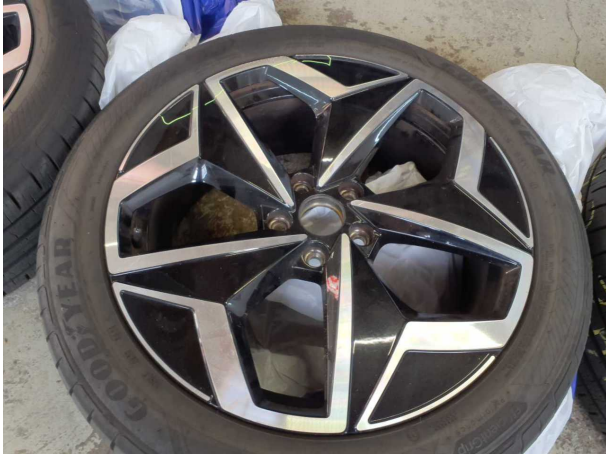
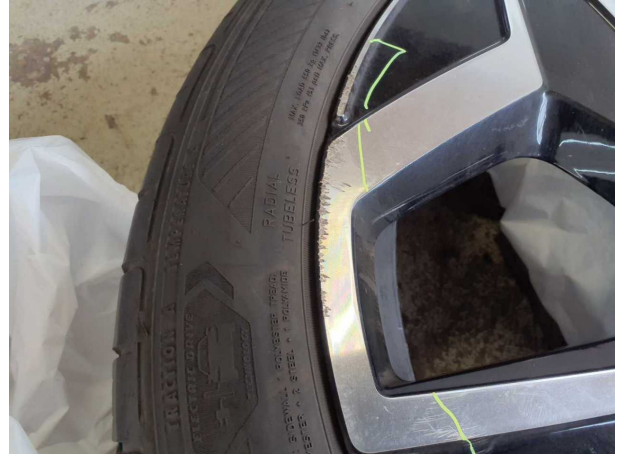
**Damage #8:** 2nd wheel set: 3 alloy rims - Scratched - Loss in value

Damage #8: 2nd wheel set: 3 alloy rims - Scratched - Loss in value

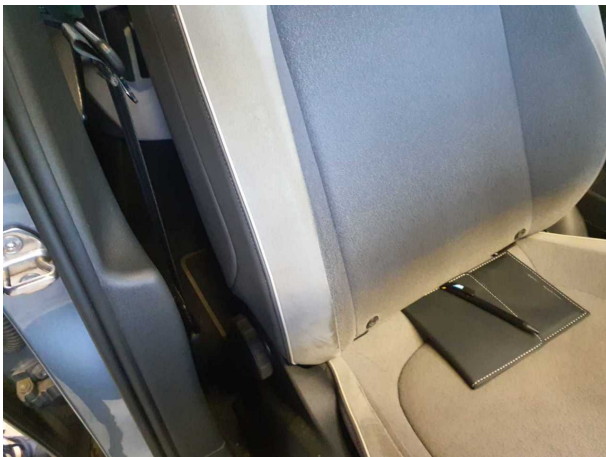
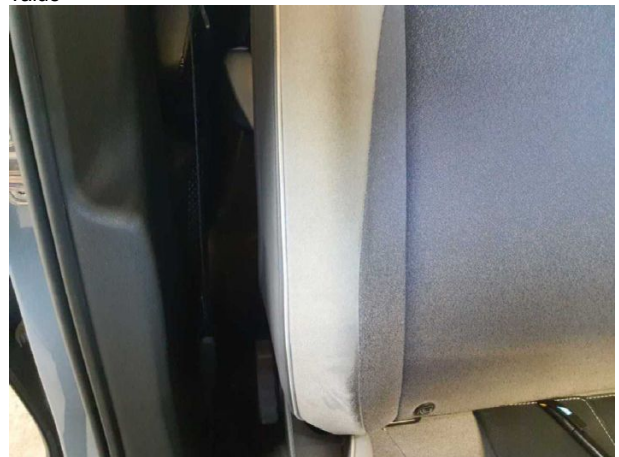
Damage #9: Seat - front: Backrest cover - right side - Abrasion - Replace

Damage #9: Seat - front: Backrest cover - right side - Abrasio...  
Replace

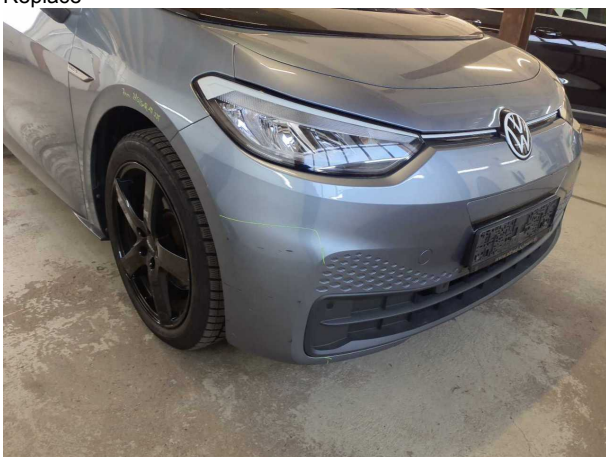
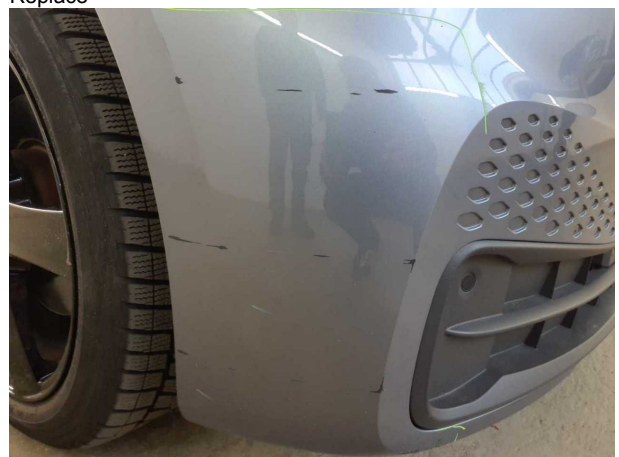
Damage #10: Front bumper: Front bumper - Scratched - Paint
