DAT-BEWERTUNGSGUTACHTEN

51065WD26

BETRIFFT	Zustandsbericht
Auftrag vom / durch	08.05.2026 / Werkstatt Herr Zöllner
Auftragsnummer	51065WD26
Fahrzeughalter	Uwe Erich König
Sachverständiger	Andreas Zeibig
Besichtigungsdatum	08.05.2026
Anwesend	Werkstattmeister

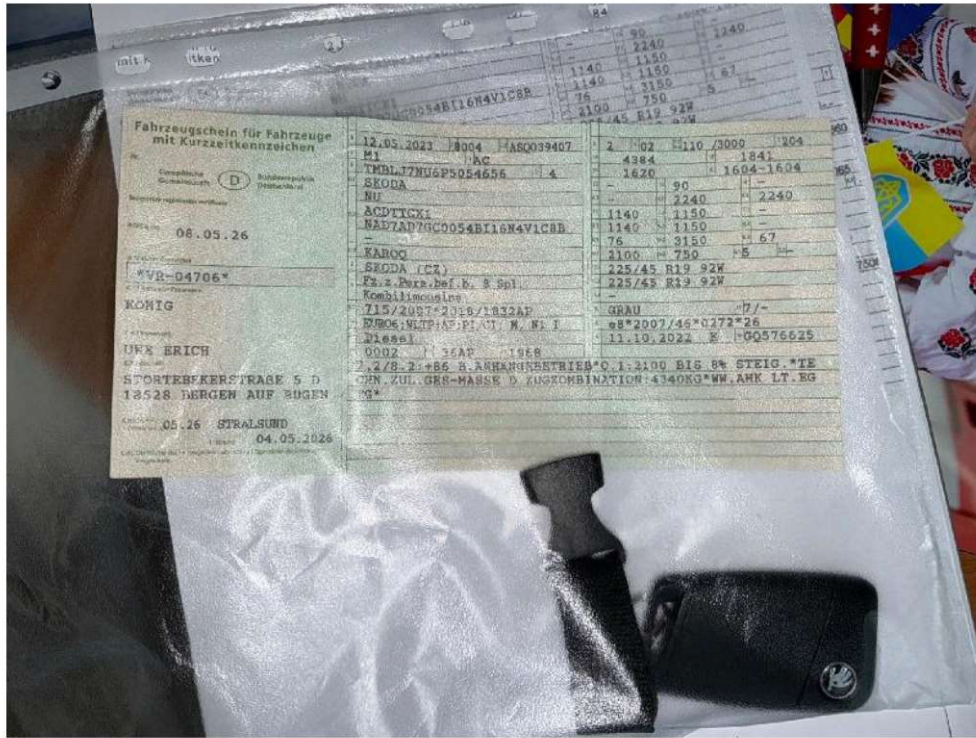
Bild: Fahrzeugschlüssel

Position	Rep.-Kosten	ÜV*	Beschreibung	
Allgemeinzustand				
Diagonalen von vorn und hinten			Fahrzeugidentnummer, Innenraumaufnahme ,	●
Dokumentation				
Zulassungsbescheinigung			vorhanden,	●
Fahrzeugschlüssel			2. Fahrzeugschlüssel fehlt- Schliessanlage ersetzen	●
Kombiinstrument bei laufendem Motor				●
Bordmappe			vorhanden,	●
Bedienungsanleitungen Fahrzeug			vorhanden,	●
Bedienungsanleitung Radio			vorhanden,	●
Serviceheft			digital,	●
Letzte Inspektion			Nächster Öl-Service in 122 Tagen fällig	●
Bedienungsanleitung Navigation			vorhanden,	●
Karosserie außen				
Stoßfänger vorne			Steinschläge	▼
Kühlergrill			ohne Befund,	●
Scheinwerfer links			ohne Befund,	●
Scheinwerfer rechts			ohne Befund,	●
Motorhaube			Steinschläge & Halteklammer Stange beschädigt- ersetzen	●
Scheibenwischer vorn			ohne Befund	●
Frontscheibe			Mikrosteinschläge	▼
Kotflügel vorn links			ohne Befund,	●
Kotflügel vorn rechts			ohne Befund,	●

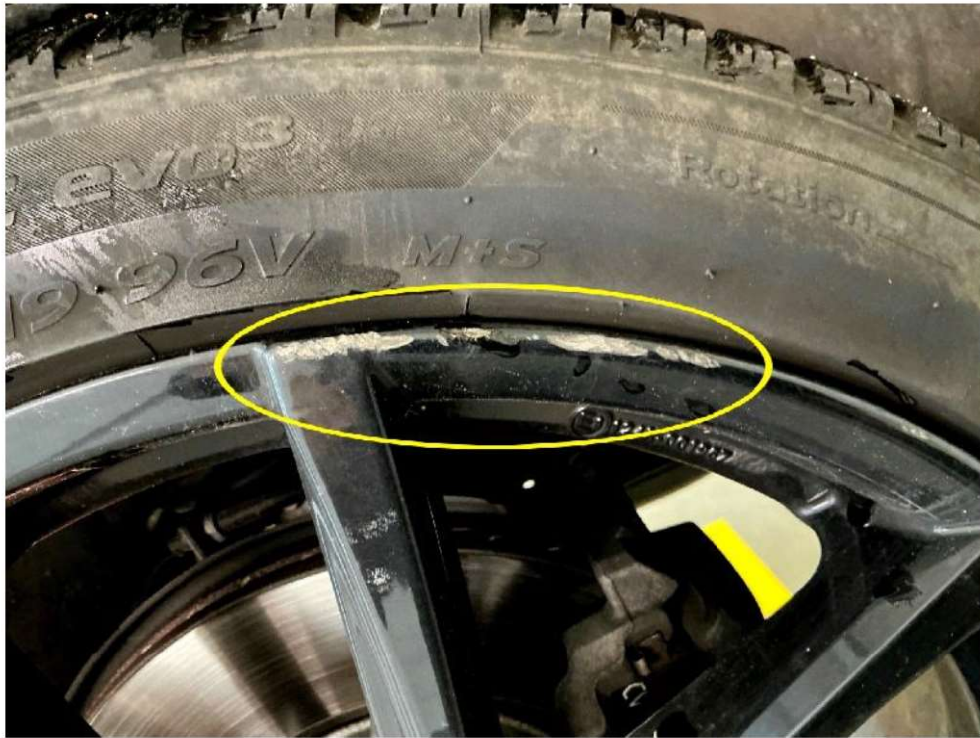
Bild: Alu-Felge vorne rechts

Position	Rep.-Kosten	ÜV*	Beschreibung	
Heckklappenverkleidung			Gebrauchsspuren	▼
Reifen und Räder				
Reifen vorne links			ohne Befund,	●
Reifen vorne rechts			ohne Befund,	●
Reifen hinten links			ohne Befund,	●
Reifen hinten rechts			ohne Befund,	●
Alu-Felge vorne links			ohne Befund,	●
Alu-Felge vorne rechts			beschädigt- instandsetzen	●
Alu-Felge hinten links			ohne Befund,	●
Alu-Felge hinten rechts			beschädigt- instandsetzen	●
Sommerkomplettträger			Alufelgen, im Fahrzeug- 2x Reifen & 2x Felge Materialabtragend beschädigt- ersetzen	●
Winterkomplettträger			Alufelgen Autec, angebaut ,	●
Reifenreparaturset TIREFIT			vorhanden,	●
Reifenfüllkompressor			vorhanden,	●
Zubehör				
Verbandskasten			vorhanden,	●
Warndreieck			vorhanden,	●
Bordwerkzeug			vorhanden,	●
Prüfungen				
Amtl. Kennzeichen			Überführungskennzeichen	▼
Motorraum			ohne Befund,	●
Motor			ohne Befund,	●
Bremsanlage			geprüft, ohne Befund,	●
Achsen/Fahrwerk			geprüft, ohne Befund,	●

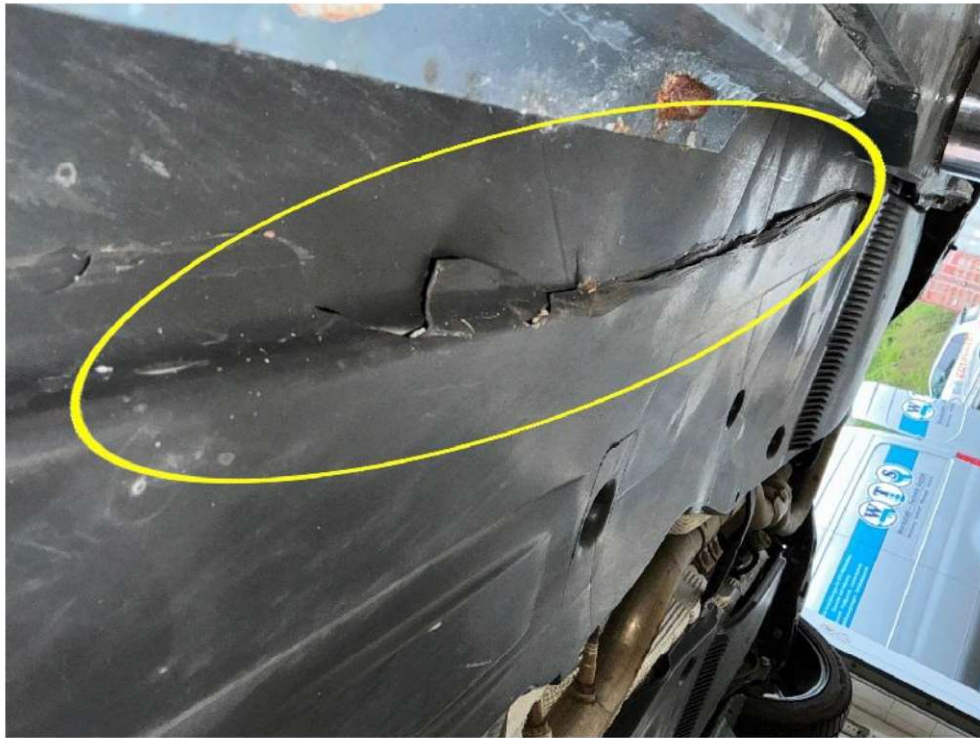
Bild: Unterboden

Abgasanlage			geprüft, ohne Befund,	●
Unterboden			Verkleidung links gebrochen- ersetzen , weitere Schäden unter Verkleidung möglich	●
Technik			ohne befund ,	●
Klimaanlage			geprüft, ohne Befund,	●
Infotainmentsystem			ohne Befund,	●
Radio			ohne Befund,	●
Navigationssystem			ohne Befund,	●

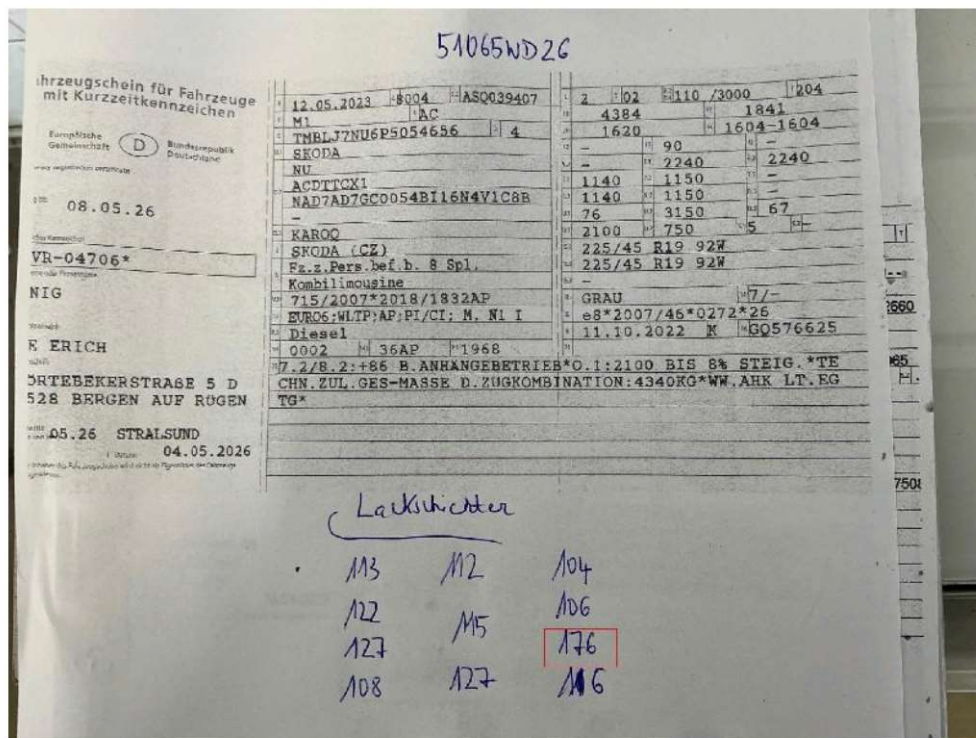
Bild: Lackschichtdicke

Lackschichtdicke			geprüft - nicht o.k.

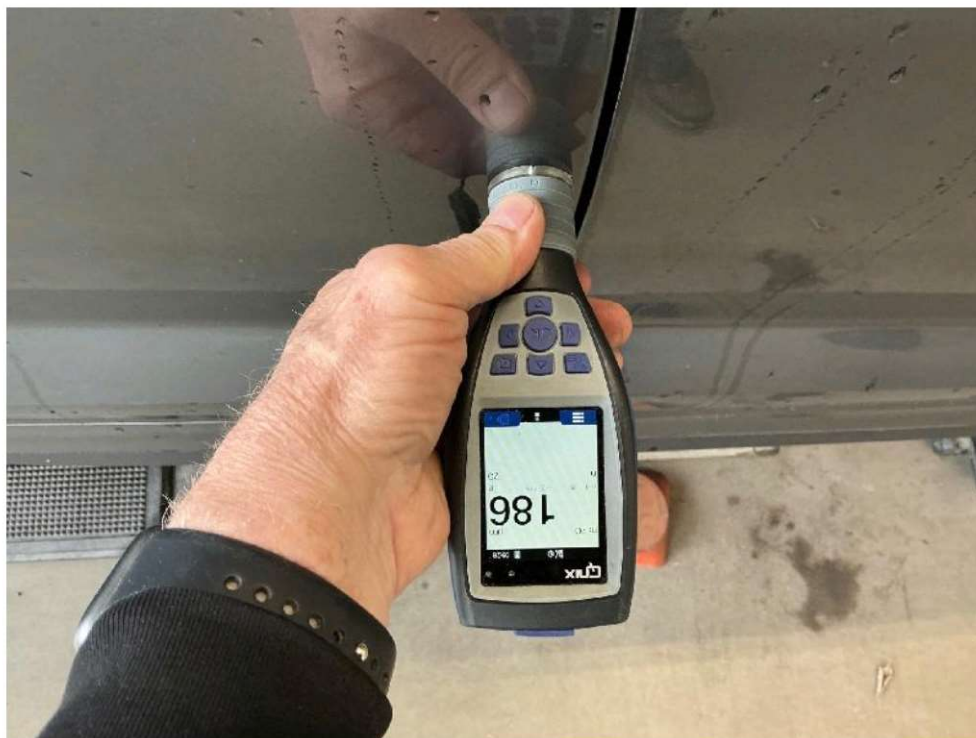
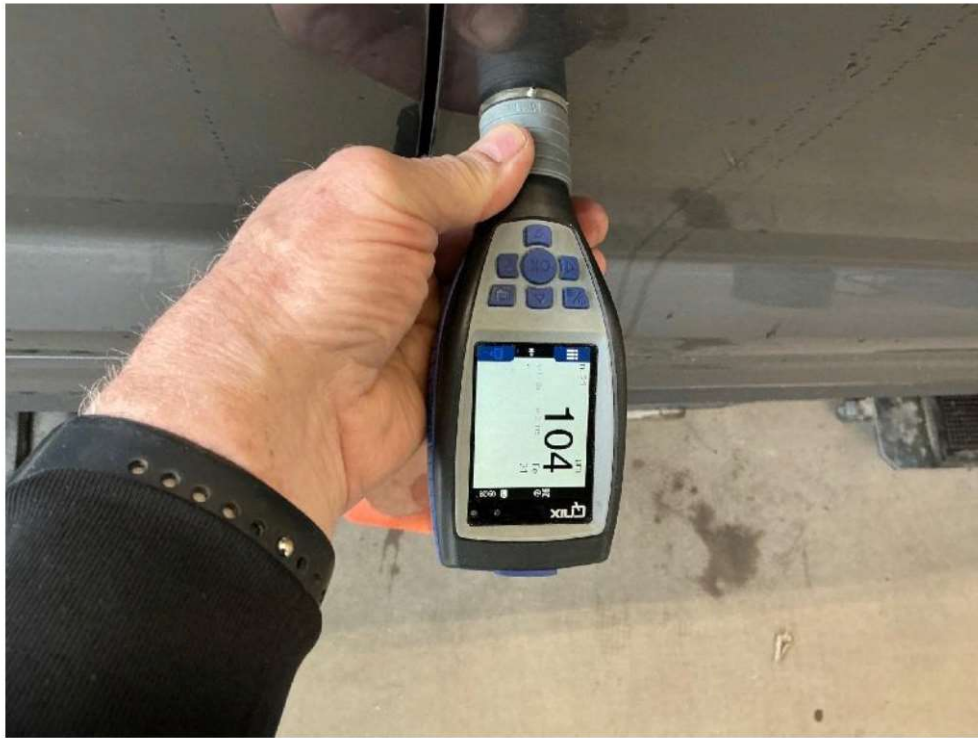
Bild: Nachlackierungen

Nachlackierungen			festgestellt im Bereich Tür hinten rechts
