MARKE: Mercedes-Benz  
MODELL: GLC 300 - 13,5 kWh

## Wertgutachten

<b>Ihr Auftrag vom</b>	09.06.2026 durch Raiffeisen-Impuls Fuhrparkmanagement GmbH & Co. KG
<b>Besichtigungsort</b>	36272 Niederaula, Industriestraße 11
<b>Besichtigungsdatum</b>	24.06.2026
<b>Referenznummern</b>	0002054237

<b>Fahrzeugident.-Nr.</b>	<b>W1N2539111G024223</b>		
<b>Fahrzeugart</b>	PKW - SUV / Geländewagen	<b>Farbton / Lackart</b>	Schwarz / Uni
<b>Hersteller</b>	Mercedes-Benz	<b>Nächste HU</b>	keine Angabe
<b>Typ / Verkaufsbez.</b>	GLC 300 de 4Matic AMG Line	<b>Laufleistung abgelesen</b>	126.993 km
<b>Erstzulassung</b>	03.12.2021	<b>Emissionsklasse</b>	Euro 6d
<b>Getriebe / Gänge</b>	Automatik / 9	<b>Sitzplätze / Türen</b>	5 / 5
<b>Achsen / angetrieben</b>	2 / 2	<b>Anzahl Besitzer</b>	unbekannt
<b>Motorart</b>	Reihenmotor / Diesel / Elektro	<b>Hubraum / Nennleistung</b>	1.950 ccm / 225 KW
<b>Dauerleistung</b>		<b>Max. Leistung</b>	
<b>Ladestecker</b>		<b>Batteriekapazität</b>	
<b>Antriebsart</b>	Allradantrieb

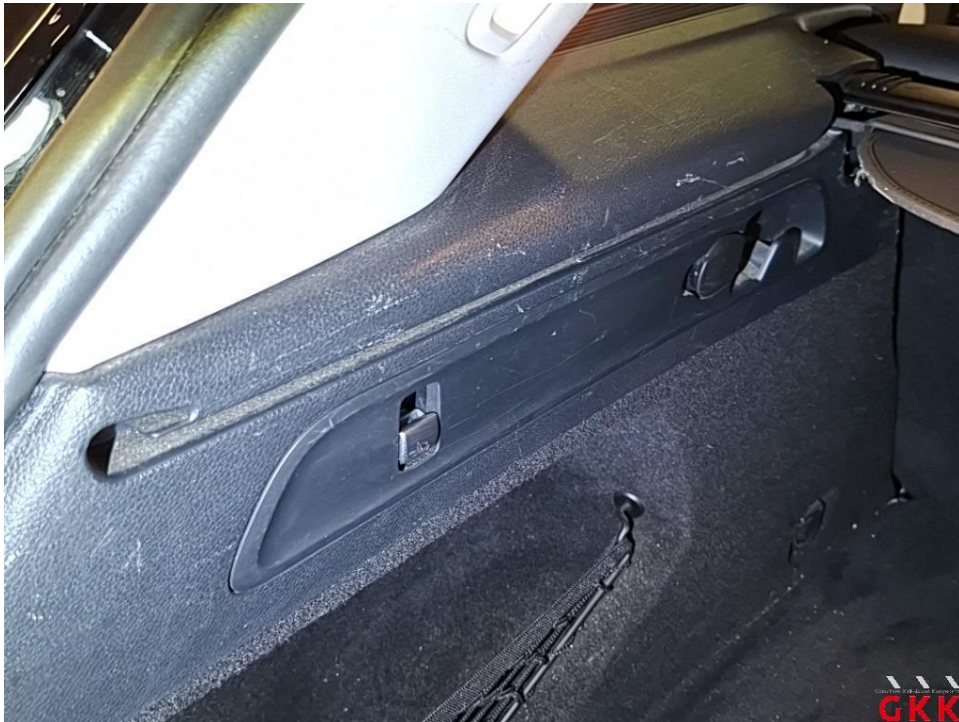
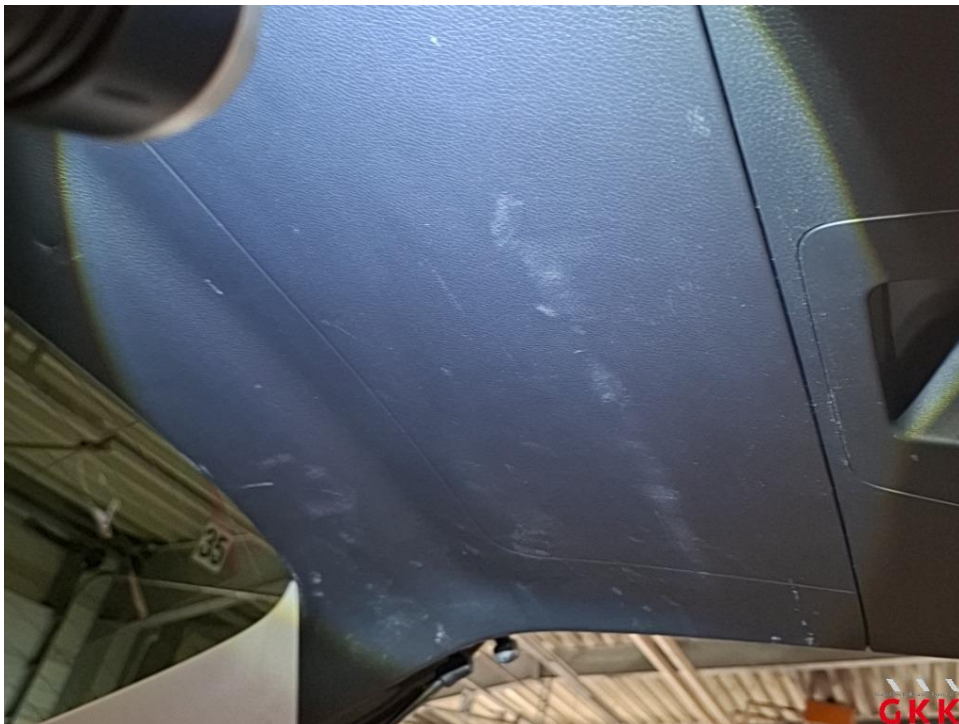
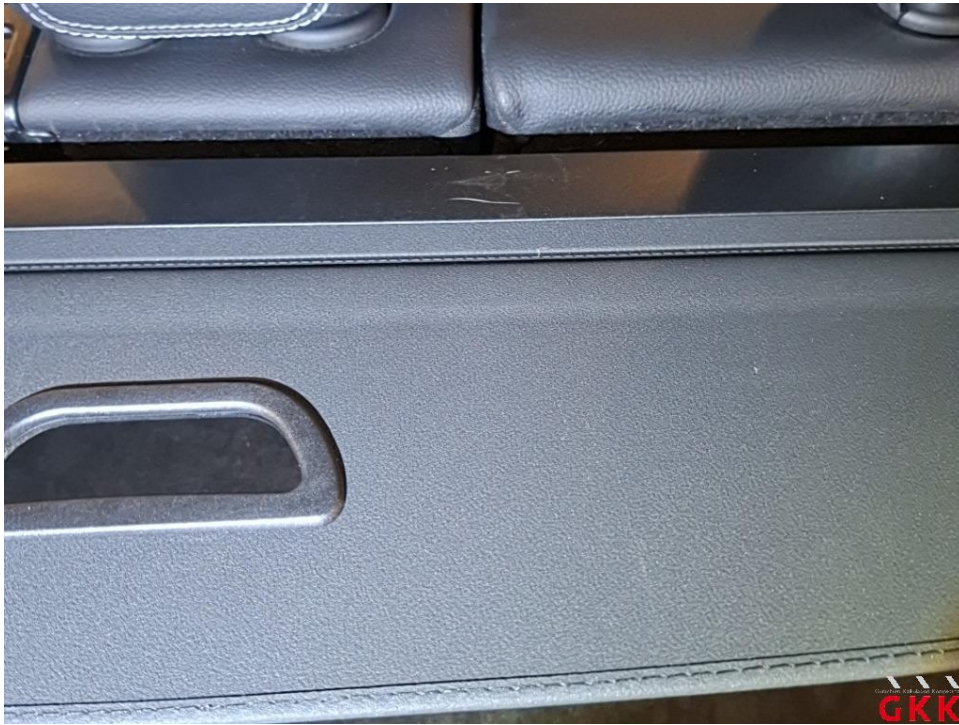
Bild 15 Laderaum, verkratzt, Smartrepair

Bild 16 Laderaum, verkratzt, Smartrepair

Bild 17 Laderaum, verkratzt, Smartrepair

LM-Rad 1 x beiliegend, Materialabtrag, ersetzen (Bild 61, Bild 62)	706,52 €	706,52 €
LM-Rad 3 x beiliegend, verkratzt, Gebrauchsspur	0,00 €	0,00 €
<b>Interieur</b> (Angaben ohne MwSt.)	Reparaturkosten	MW
Laderaum, verkratzt, Smartrepair (Bild 15, Bild 16, Bild 17)	40,00 €	40,00 €
<b>Sonstiges</b> (Angaben ohne MwSt.)	Reparaturkosten	MW
HU (Hauptunters.) PKW / Transporter, kein gültiger Nachweis vorhanden, durchführen (Bild 21)	132,77 €	132,77 €
Inspektion groß SUV / Geländewagen, kein gültiger Nachweis vorhanden, durchführen (Bild 18, Bild 19, Bild 20)	858,87 €	858,87 €
Fahrzeug außen, Anhaftungsspuren, aufbereiten (Bild 27, Bild 28)	159,52 €	159,52 €

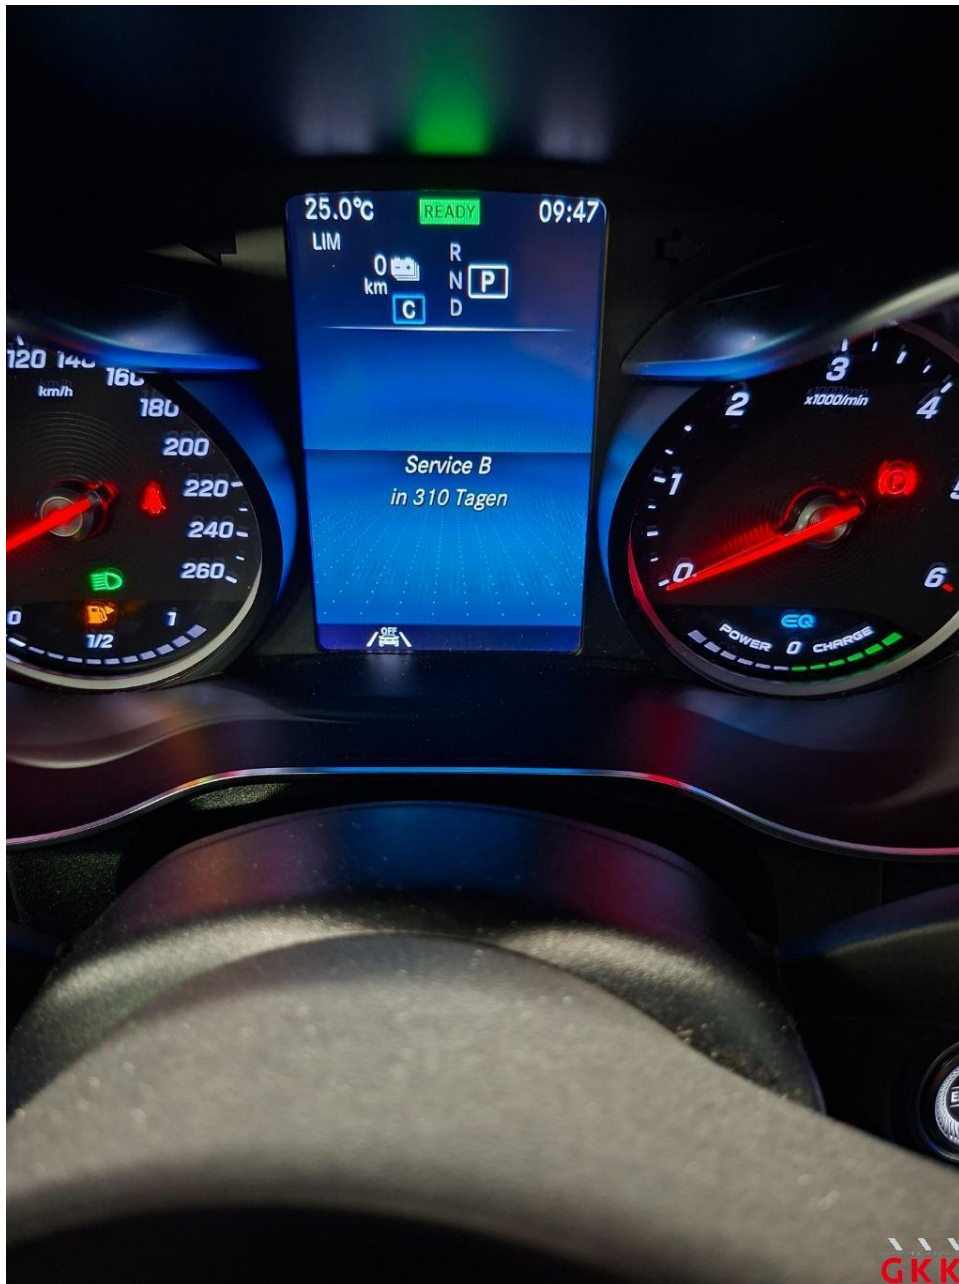
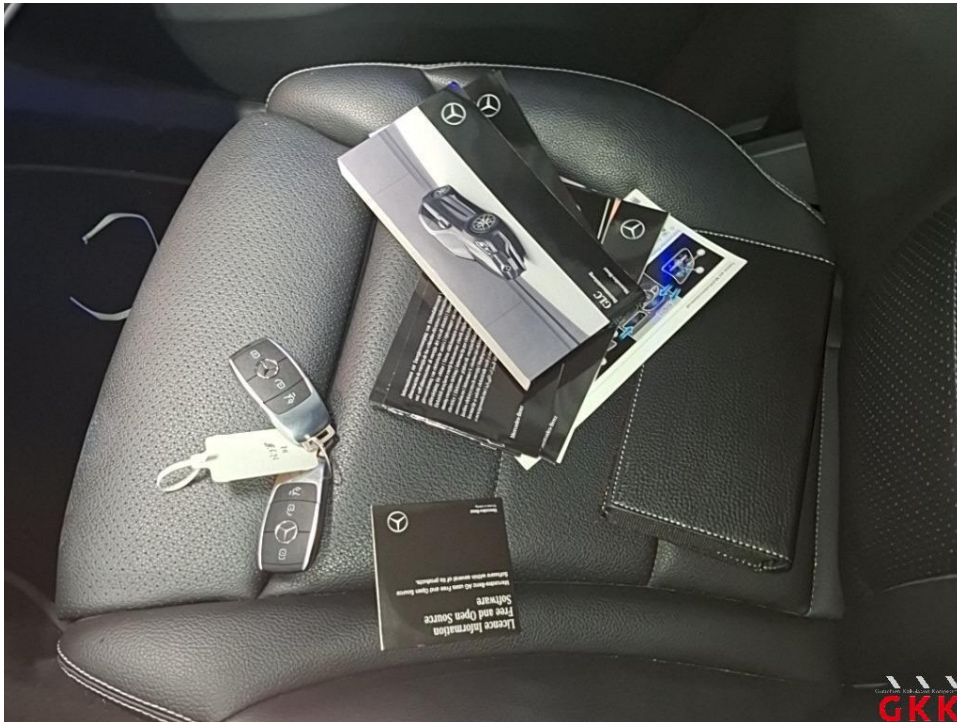
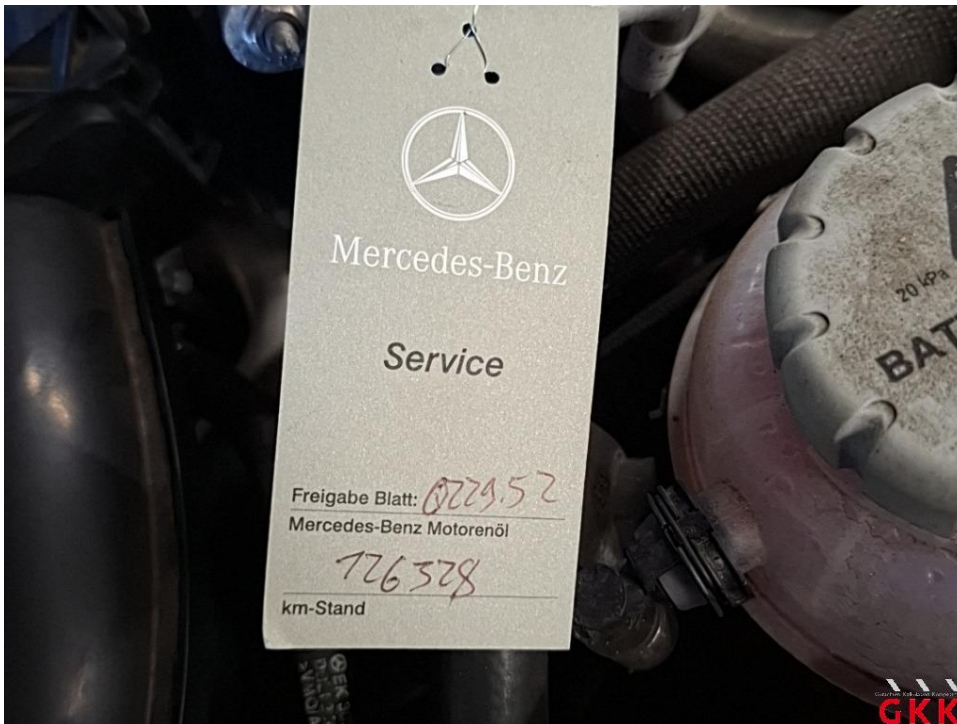
Bild 18 Inspektion groß, SUV / Geländewagen, kein gültiger Nachweis vorhanden, durchführen

Bild 19 Inspektion groß, SUV / Geländewagen, kein gültiger Nachweis vorhanden, durchführen

Bild 20 Inspektion groß, SUV / Geländewagen, kein gültiger Nachweis vorhanden, durchführen

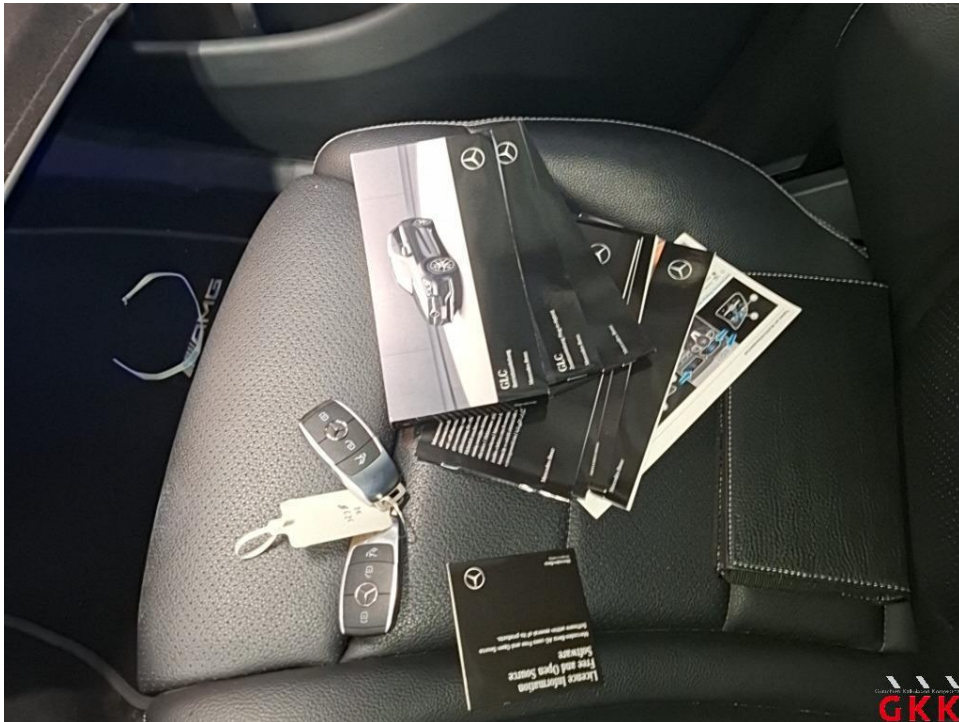
Bild 21 HU (Hauptunters.), PKW / Transporter, kein gültiger Nachweis vorhanden, durchführen

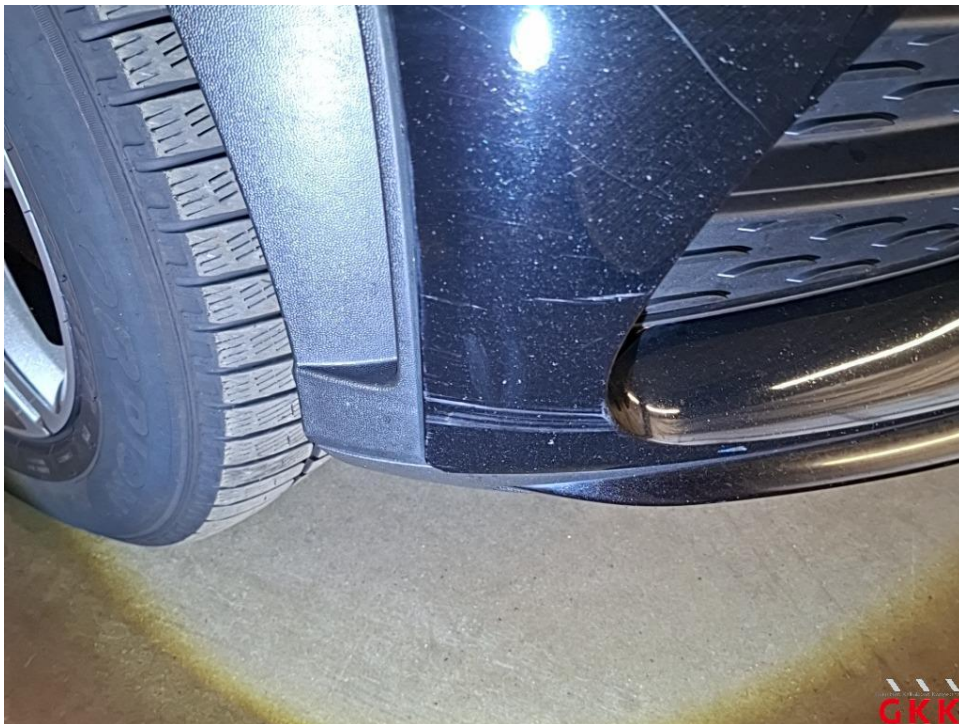
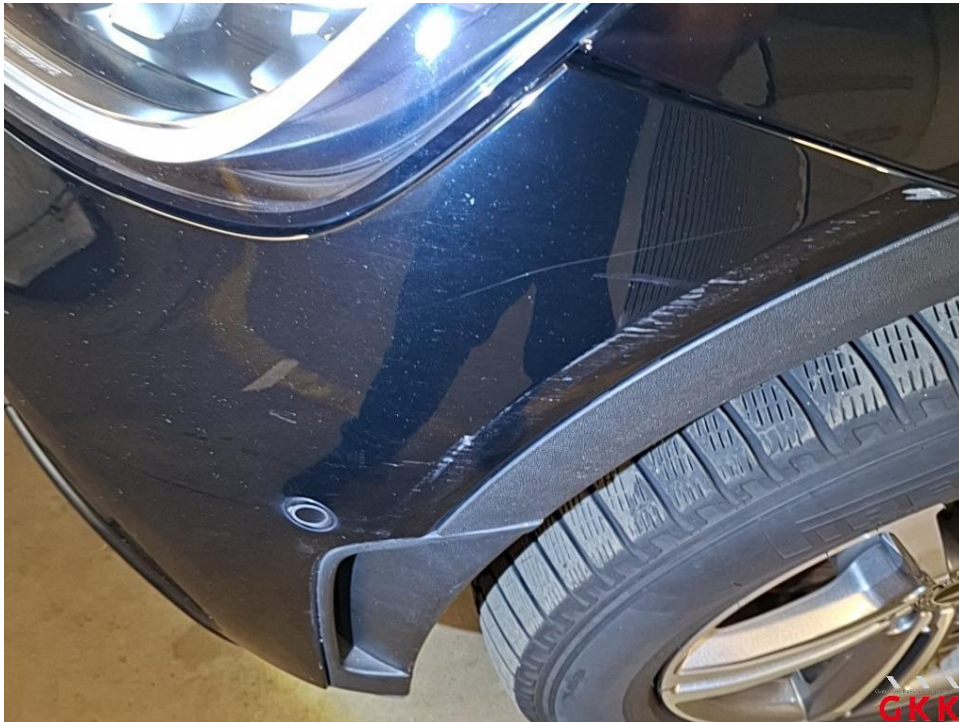
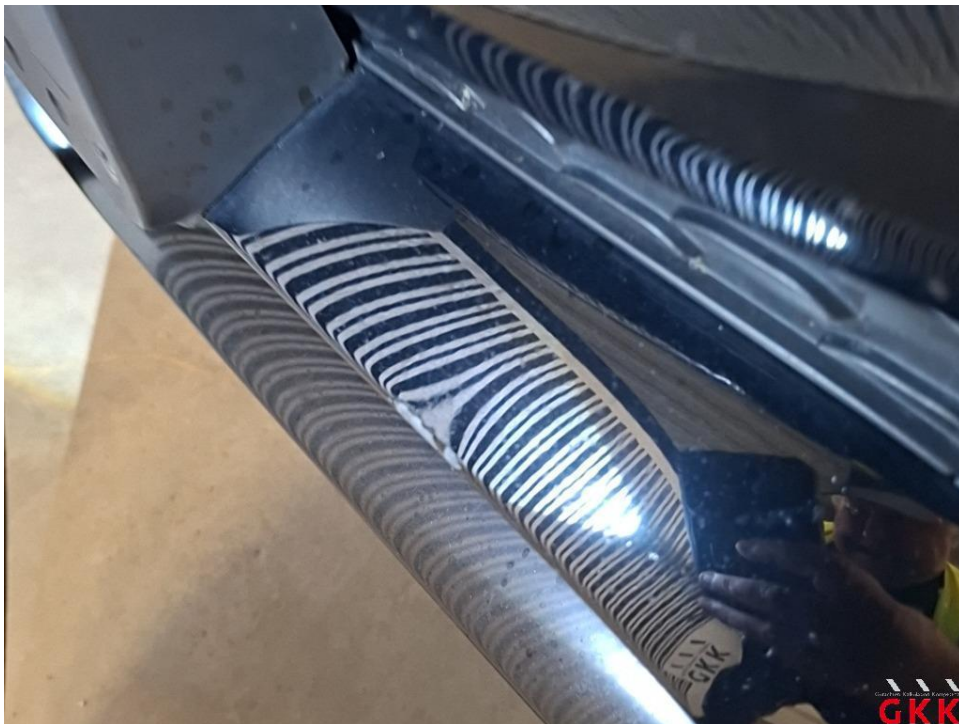
Bild 22 Stoßfänger vorne, Verkleidung -lackiert-, beschädigt, instand setzen - lackieren

Bild 23 Stoßfänger vorne, Verkleidung -lackiert-, beschädigt, instand setzen - lackieren

Bild 24 Stoßfänger vorne, Verkleidung -lackiert-, beschädigt, instand setzen - lackieren

<b>Wertbeeinflussende Faktoren</b>		
<b>Front</b> (Angaben ohne MwSt.)	Reparaturkosten	MW
Stoßfänger vorne Verkleidung -lackiert-, beschädigt, instand setzen - lackieren (Bild 22, Bild 23, Bild 24)	770,56 €	346,75 €
Motorhaube, Steinschlag, lackieren (Bild 25, Bild 26)	816,94 €	367,62 €
Frontscheibe mit Regensensor und Frontkamera, Steinschlag im Sichtfeld, ersetzen (Bild 31, Bild 32)	1243,43 €	1243,43 €
<b>Dach</b> (Angaben ohne MwSt.)	Reparaturkosten	MW
Dach vorne, Steinschlag, auslegen, schleifen, polieren (Bild 59, Bild 60)	79,76 €	79,76 €
<b>Seite links</b> (Angaben ohne MwSt.)	Reparaturkosten	MW
Kotflügel vorne links, beschädigt, instand setzen - lackieren (Bild 29, Bild 30)	486,74 €	262,90 €
Kotflügel vorne links Leiste, Radlauf, beschädigt, ersetzen (Bild 33, Bild 34)	143,07 €	64,38 €
Tür vorne links Griff, verkratzt, lackieren (Bild 35, Bild 36)	121,28 €	54,58 €
Tür hinten links, Steinschlag und Kratzer, lackieren (Bild 37, Bild 38)	419,12 €	188,60 €

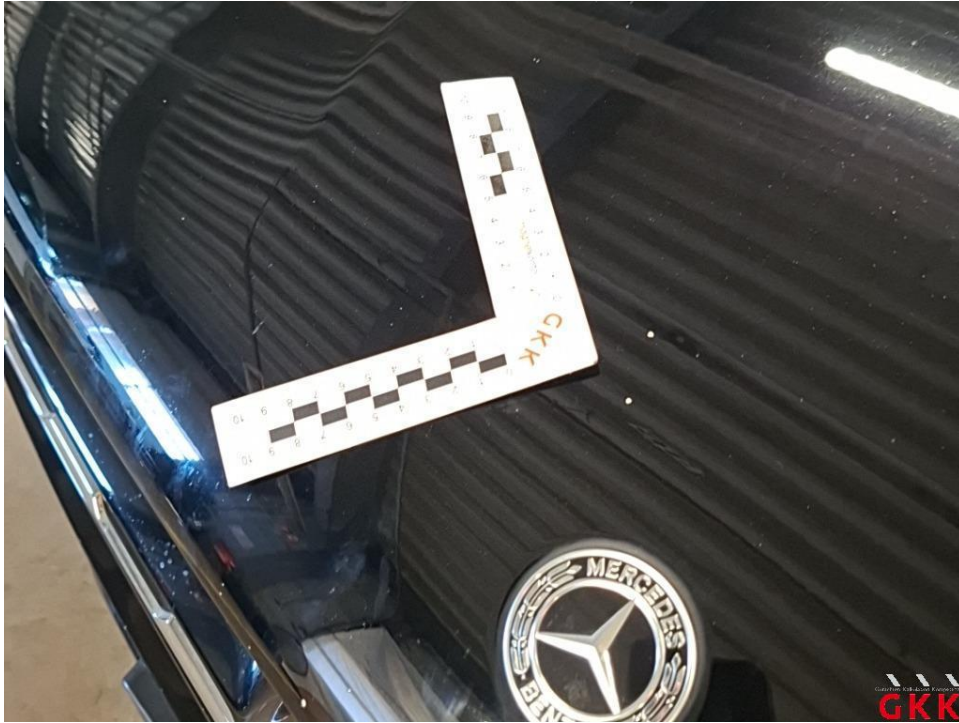
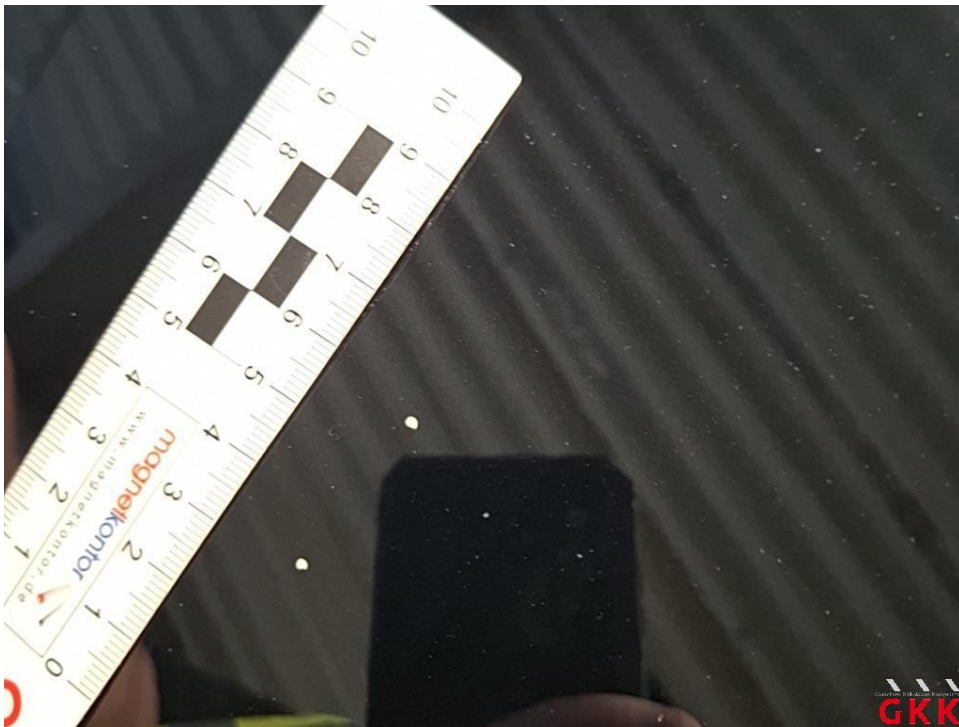
Bild 25 Motorhaube, Steinschlag, lackieren

Bild 26 Motorhaube, Steinschlag, lackieren

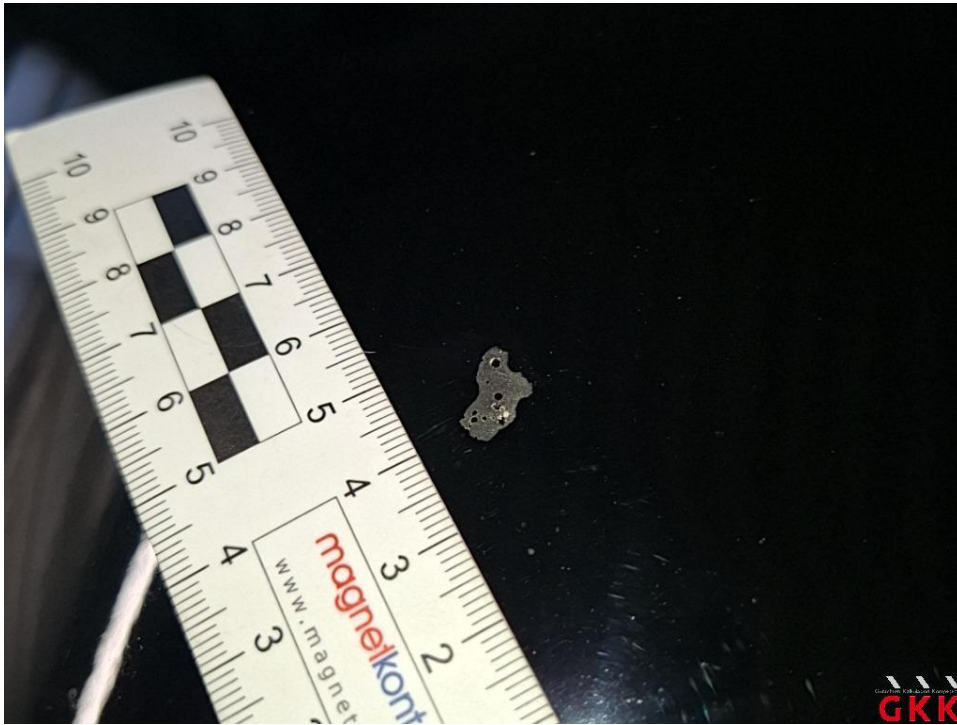
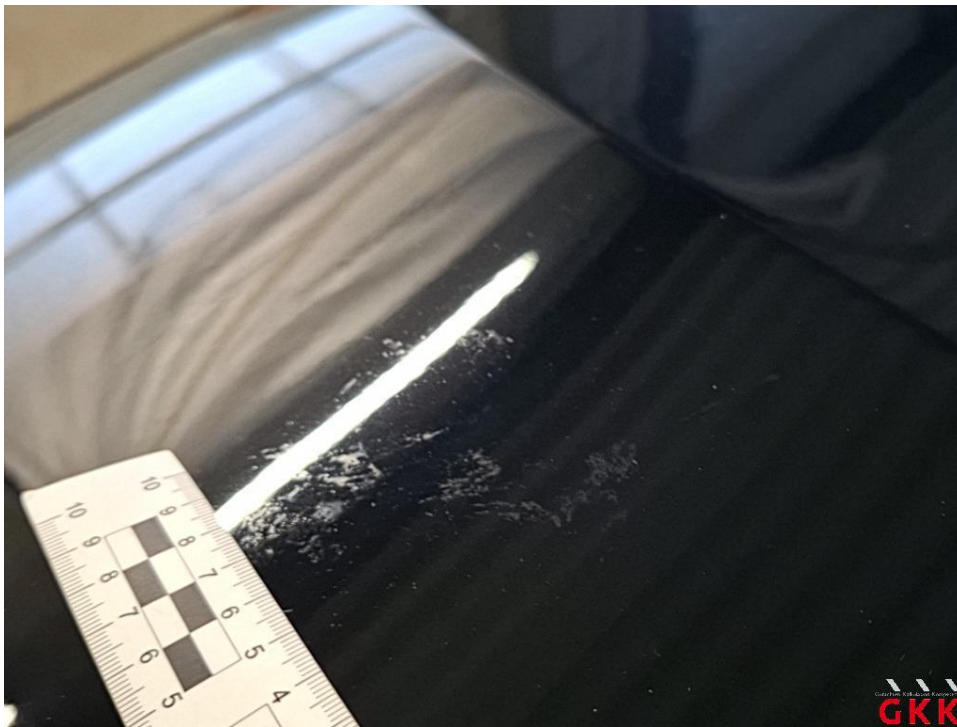
Bild 27 Fahrzeug, außen, Anhaftungsspuren, aufbereiten

Bild 28 Fahrzeug, außen, Anhaftungsspuren, aufbereiten

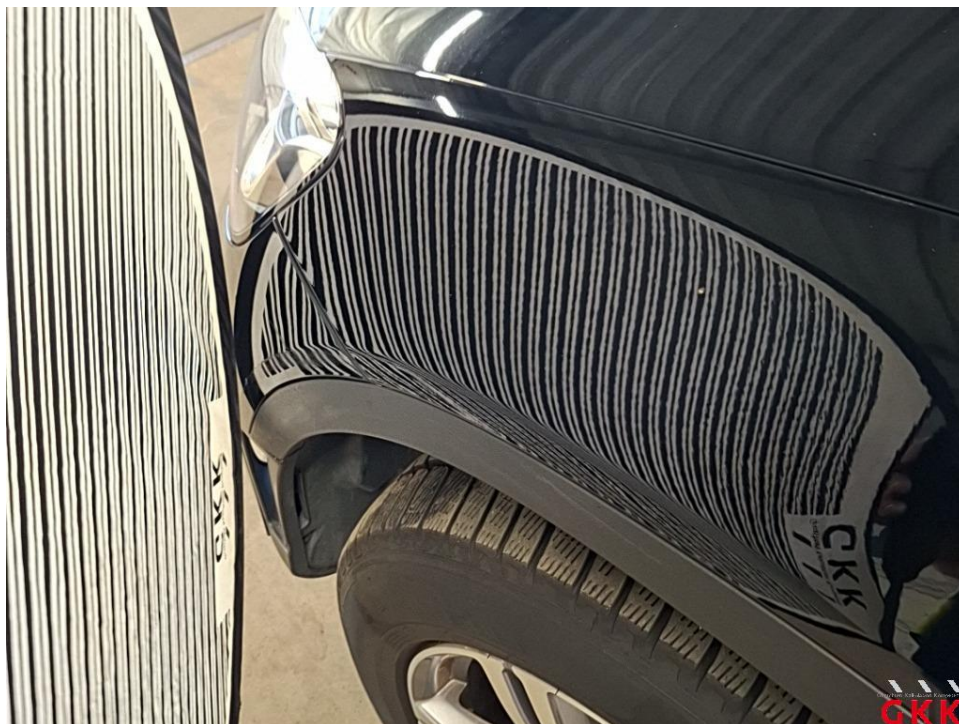
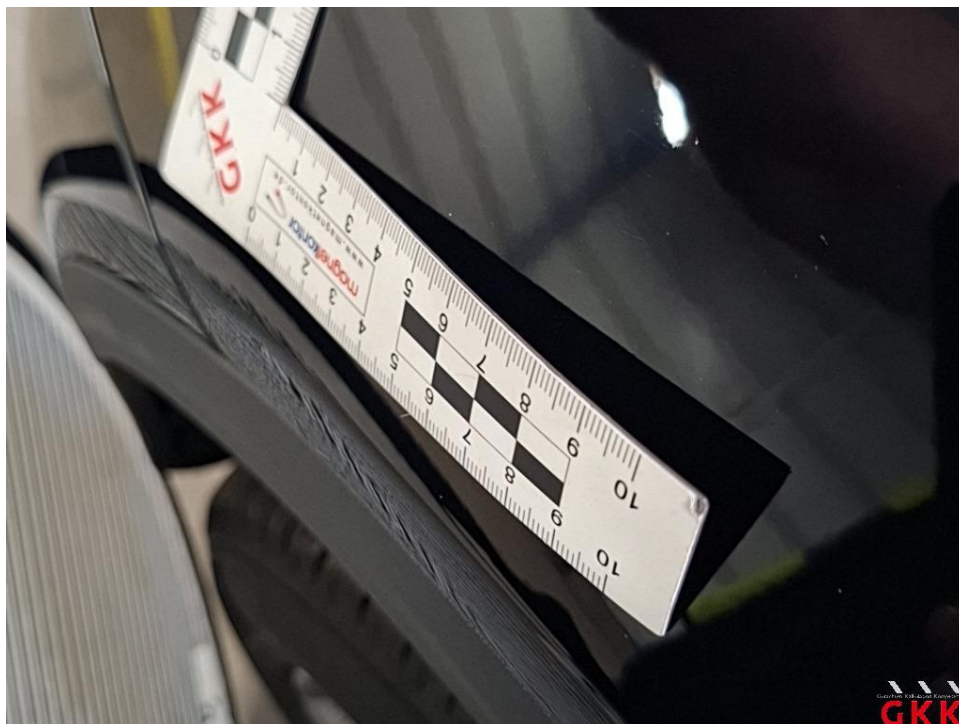
Bild 29 Kotflügel vorne links, beschädigt, instand setzen - lackieren

Bild 30 Kotflügel vorne links, beschädigt, instand setzen - lackieren

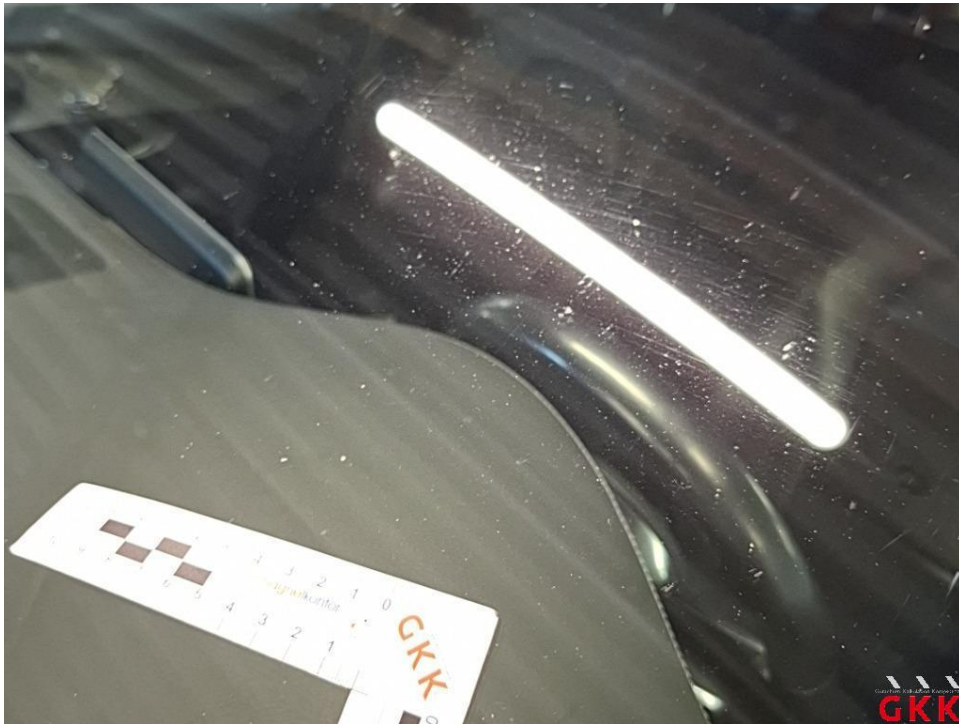
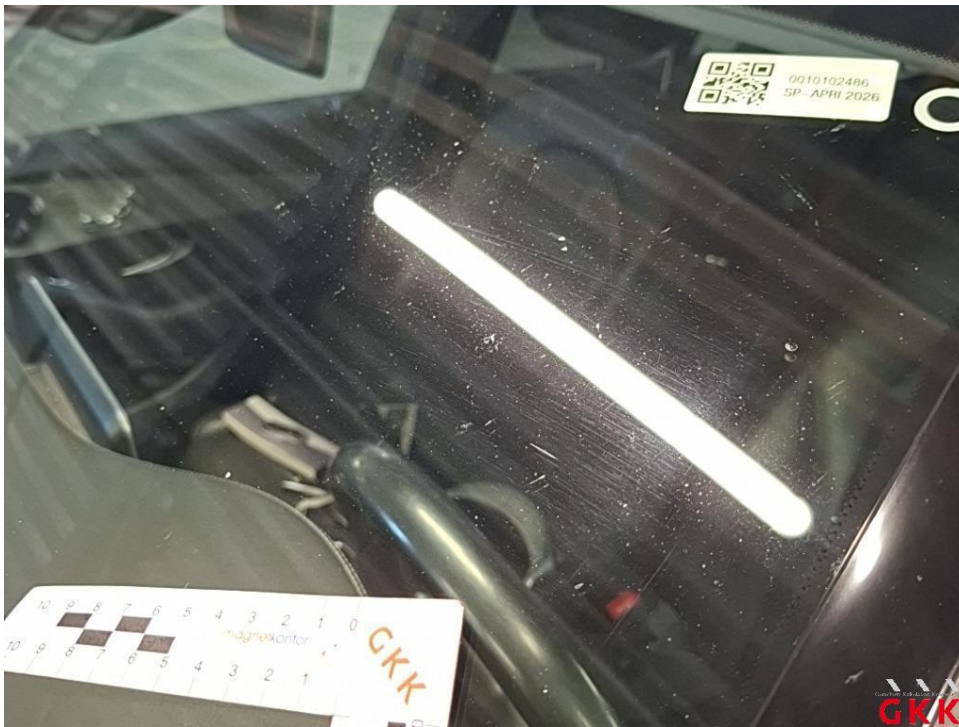
Bild 31 Frontscheibe, mit Regensensor und Frontkamera, Steinschlag im Sichtfeld, ersetzen

Bild 32 Frontscheibe, mit Regensensor und Frontkamera, Steinschlag im Sichtfeld, ersetzen

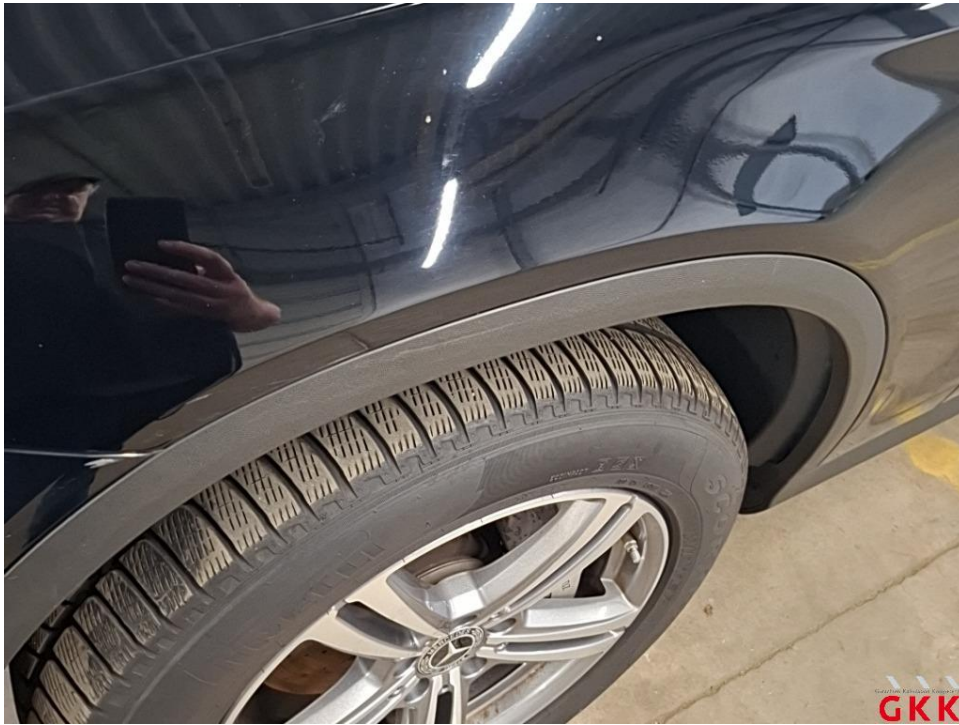
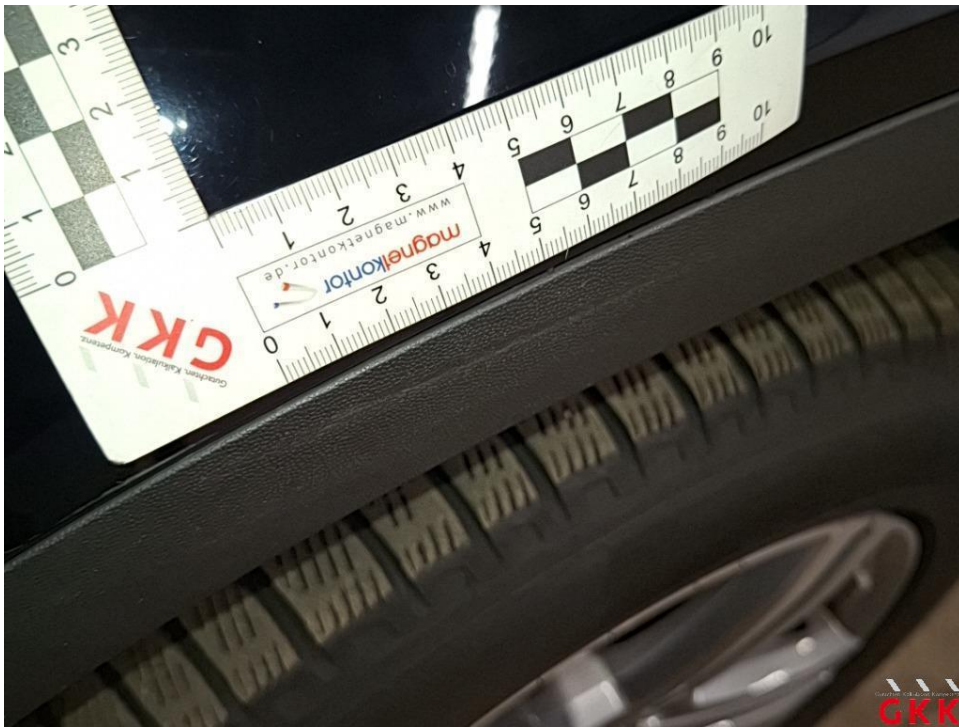
Bild 33 Kotflügel vorne links, Leiste, Radlauf, beschädigt, ersetzen

Bild 34 Kotflügel vorne links, Leiste, Radlauf, beschädigt, ersetzen

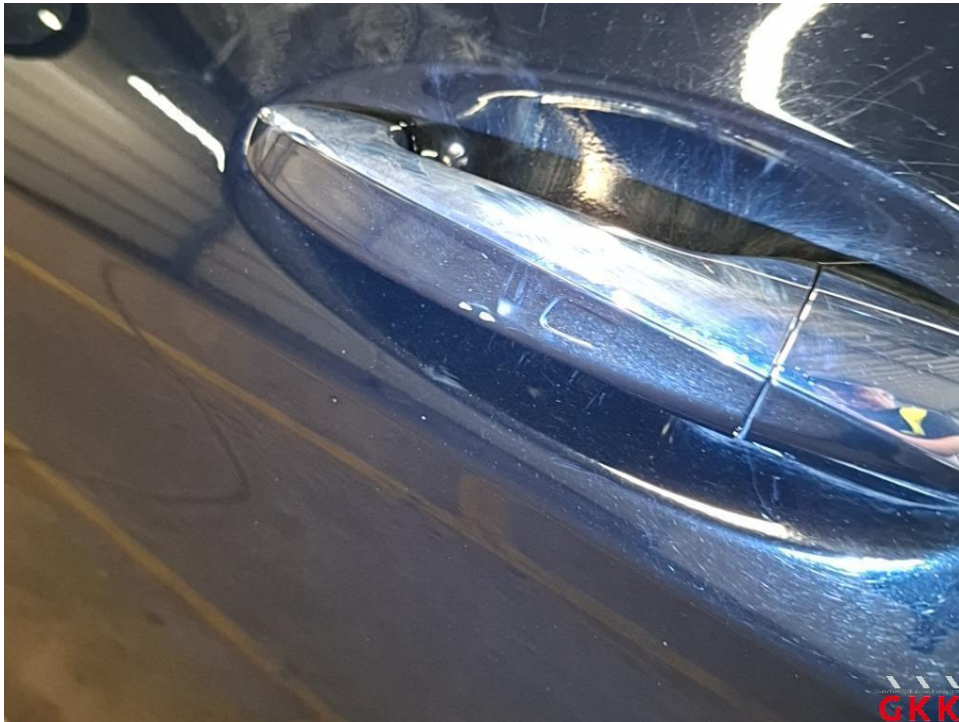
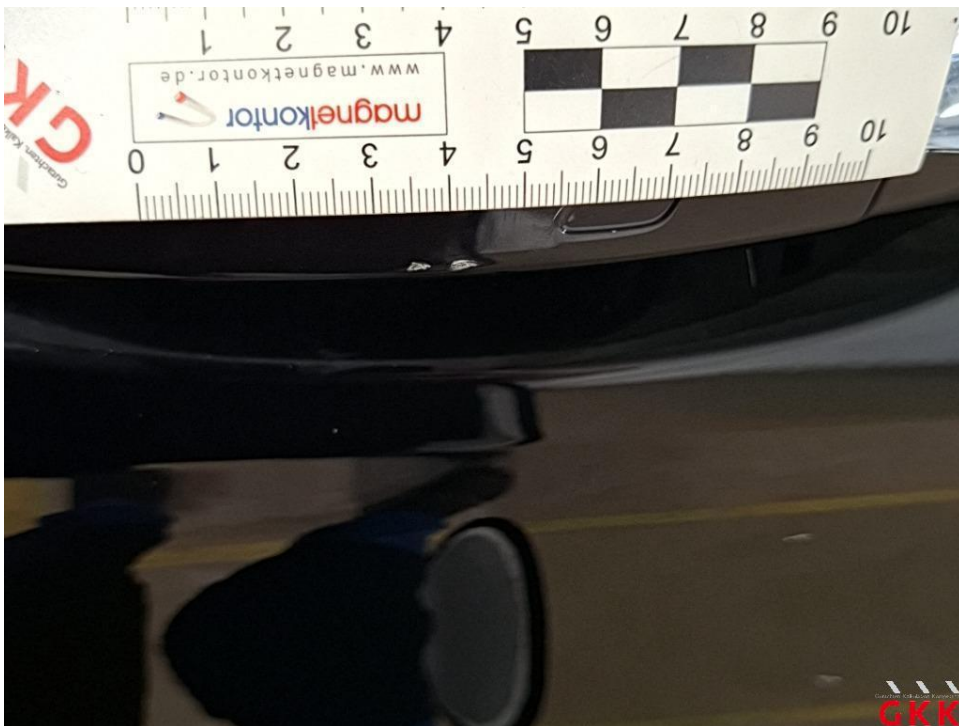
Bild 35 Tür vorne links, Griff, verkratzt, lackieren

Bild 36 Tür vorne links, Griff, verkratzt, lackieren

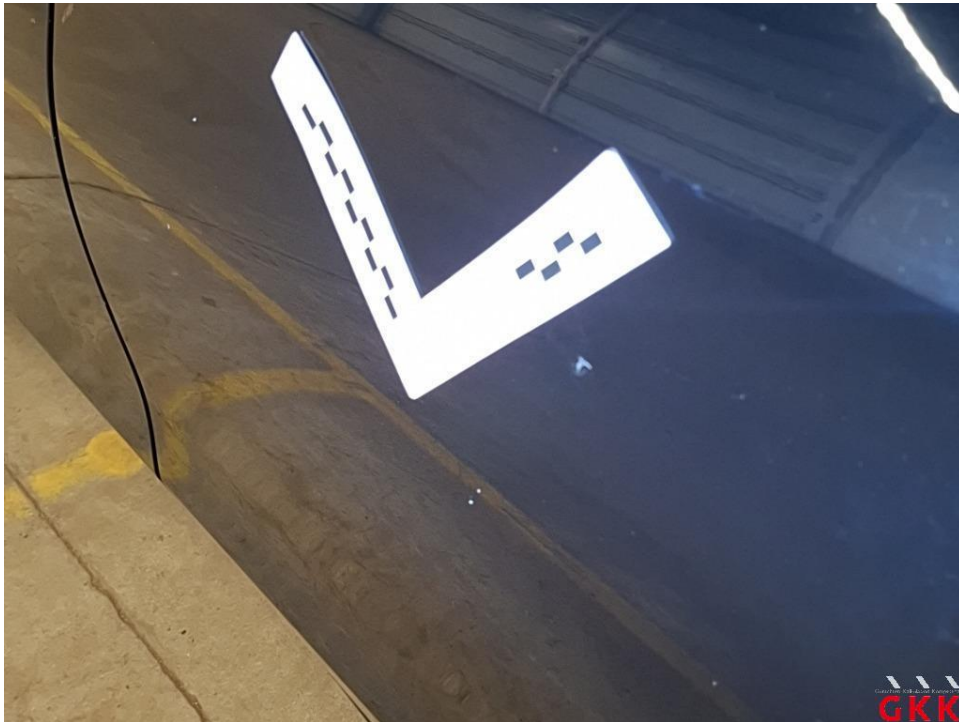
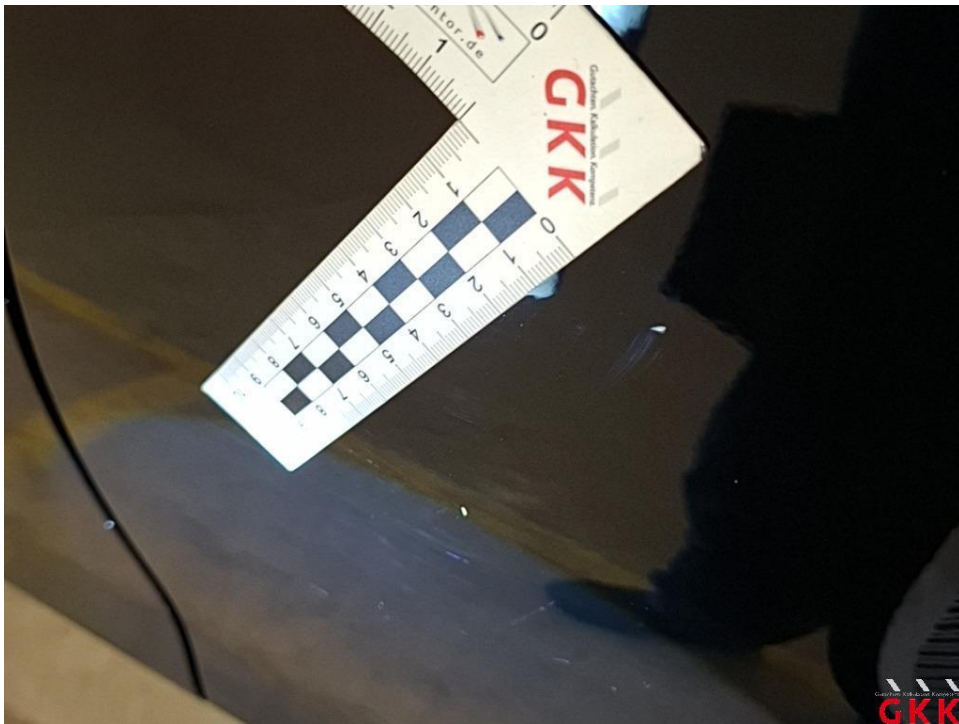
Bild 37 Tür hinten links, Steinschlag und Kratzer, lackieren

Bild 38 Tür hinten links, Steinschlag und Kratzer, lackieren

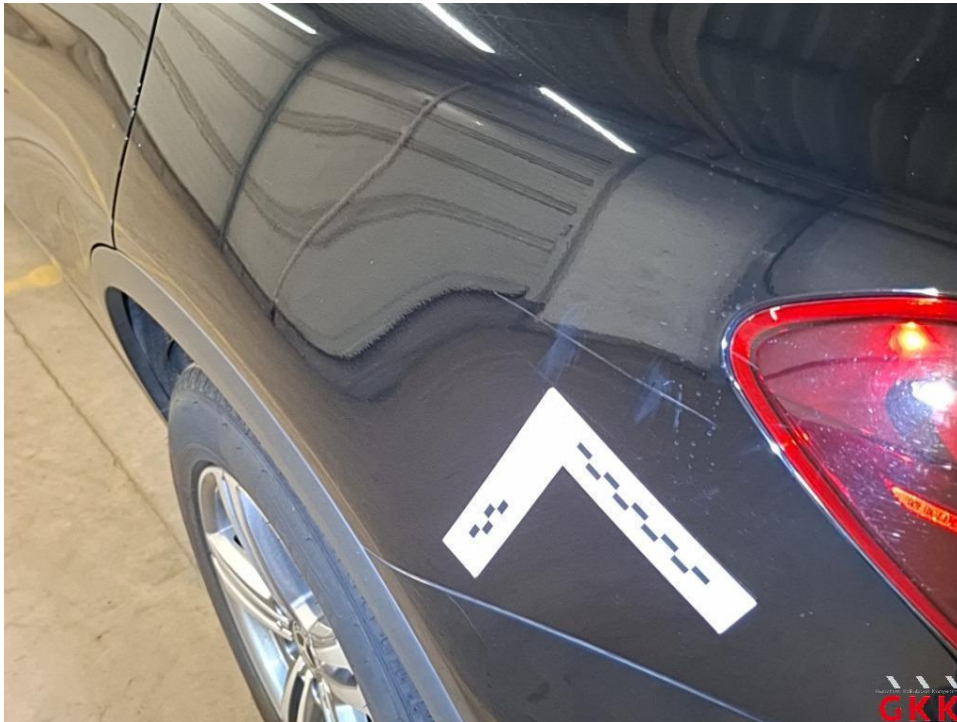
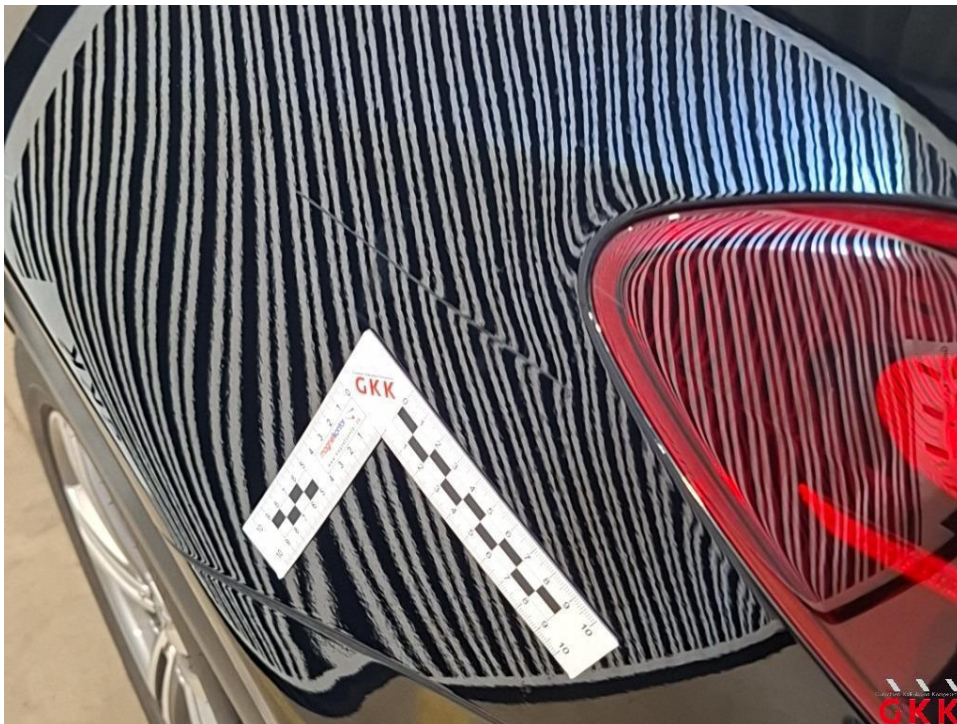
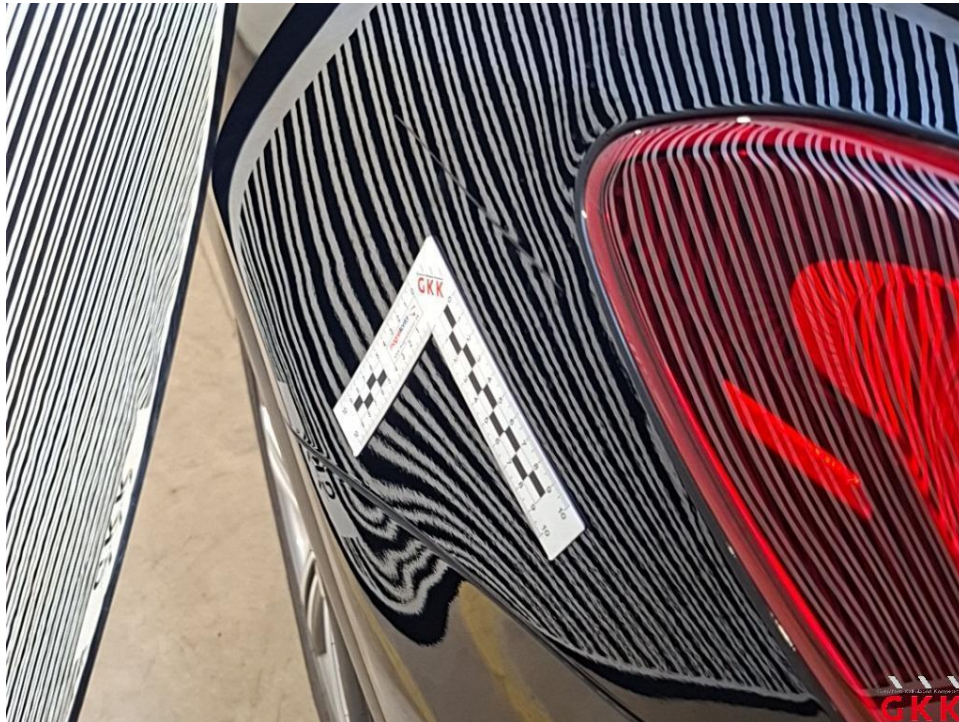
Bild 39 Seitenwand links, beschädigt, instand setzen - lackieren

Bild 40 Seitenwand links, beschädigt, instand setzen - lackieren

Bild 41 Seitenwand links, beschädigt, instand setzen - lackieren

Seitenwand links, beschädigt, instand setzen - lackieren (Bild 39, Bild 40, Bild 41)	844,68 €	467,84 €
<b>Seite rechts</b> (Angaben ohne MwSt.)	Reparaturkosten	MW
Seitenwand rechts, verkratzt, lackieren (Bild 48, Bild 49, Bild 50)	685,16 €	308,32 €
Seitenwand rechts Leiste, Radlauf, beschädigt, ersetzen (Bild 51, Bild 52)	147,62 €	66,43 €
Tür hinten rechts, beschädigt, instand setzen - lackieren (Bild 53, Bild 54, Bild 55)	498,88 €	268,36 €
Tür vorne rechts, beschädigt, instand setzen - lackieren (Bild 56, Bild 57, Bild 58)	624,39 €	324,84 €
<b>Heck</b> (Angaben ohne MwSt.)	Reparaturkosten	MW
Stoßfänger hinten Verkleidung -lackiert-, verkratzt, lackieren (Bild 42, Bild 43, Bild 44)	611,04 €	274,97 €
Heckklappe unterhalb, verkratzt, lackieren (Bild 45, Bild 46, Bild 47)	888,24 €	399,71 €
<b>Reifen, Felgen, Radkappen</b> (Angaben ohne MwSt.)	Reparaturkosten	MW
LM-Rad hinten links, Materialabtrag, ersetzen (Bild 63, Bild 64, Bild 65)	635,09 €	635,09 €

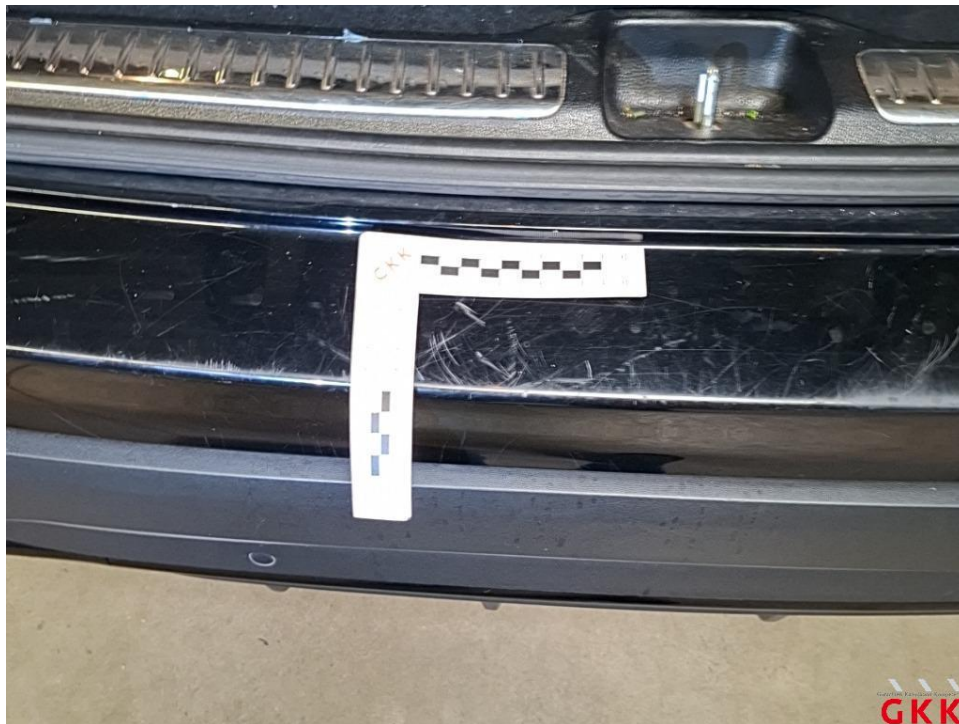
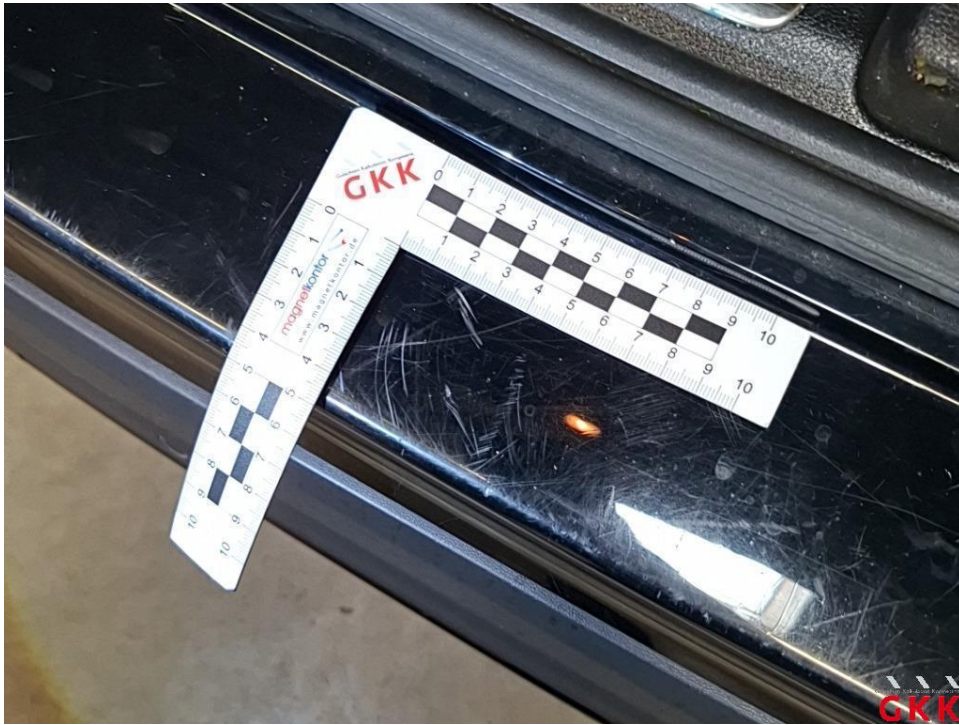
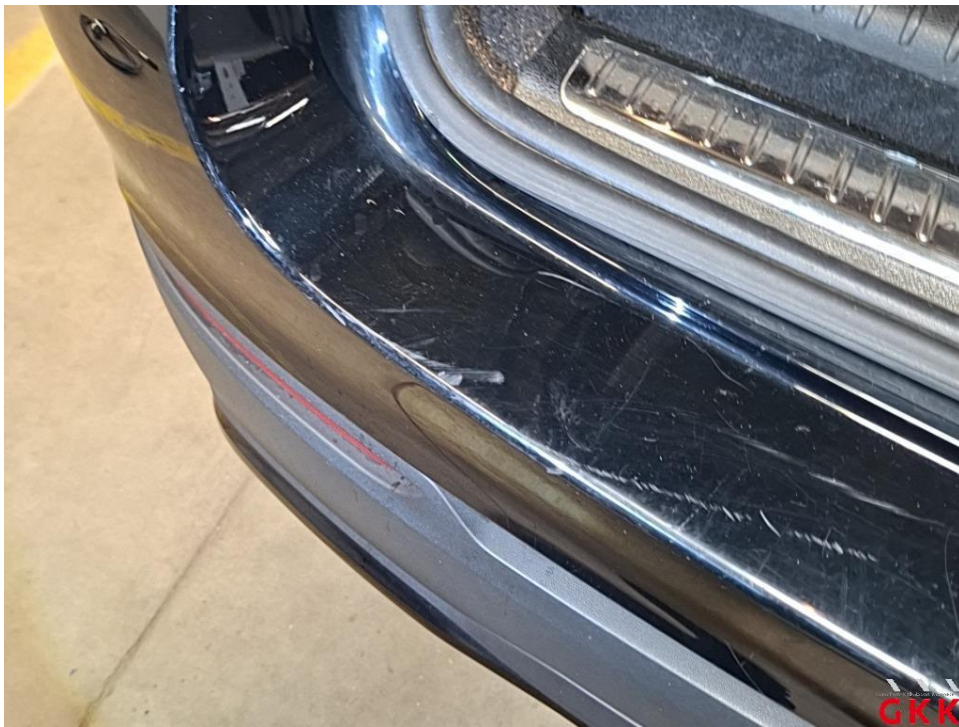
Bild 42 Stoßfänger hinten, Verkleidung -lackiert-, verkratzt, lackieren

Bild 43 Stoßfänger hinten, Verkleidung -lackiert-, verkratzt, lackieren

Bild 44 Stoßfänger hinten, Verkleidung -lackiert-, verkratzt, lackieren
