MARKE: Mercedes-Benz  
MODELL: GLC 300 - 13,5 kWh

## Wertgutachten

<b>Ihr Auftrag vom</b>	09.06.2026 durch Raiffeisen-Impuls Fuhrparkmanagement GmbH & Co. KG
<b>Besichtigungsort</b>	36272 Niederaula, Industriestraße 11
<b>Besichtigungsdatum</b>	24.06.2026
<b>Referenznummern</b>	0002054237

<b>Fahrzeugident.-Nr.</b>	<b>W1N2539111G024223</b>		
<b>Fahrzeugart</b>	PKW - SUV / Geländewagen	<b>Farbton / Lackart</b>	Schwarz / Uni
<b>Hersteller</b>	Mercedes-Benz	<b>Nächste HU</b>	keine Angabe
<b>Typ / Verkaufsbez.</b>	GLC 300 de 4Matic AMG Line	<b>Laufleistung abgelesen</b>	126.993 km
<b>Erstzulassung</b>	03.12.2021	<b>Emissionsklasse</b>	Euro 6d
<b>Getriebe / Gänge</b>	Automatik / 9	<b>Sitzplätze / Türen</b>	5 / 5
<b>Achsen / angetrieben</b>	2 / 2	<b>Anzahl Besitzer</b>	unbekannt
<b>Motorart</b>	Reihenmotor / Diesel / Elektro	<b>Hubraum / Nennleistung</b>	1.950 ccm / 225 KW
<b>Dauerleistung</b>		<b>Max. Leistung</b>	
<b>Ladestecker</b>		<b>Batteriekapazität</b>	
<b>Antriebsart</b>	Allradantrieb

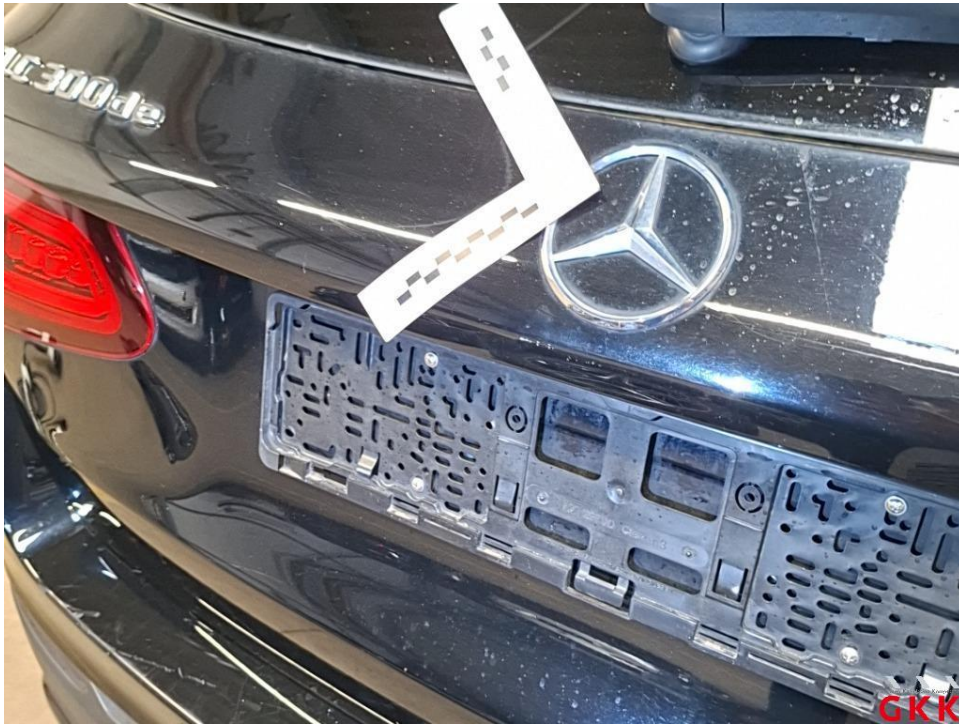
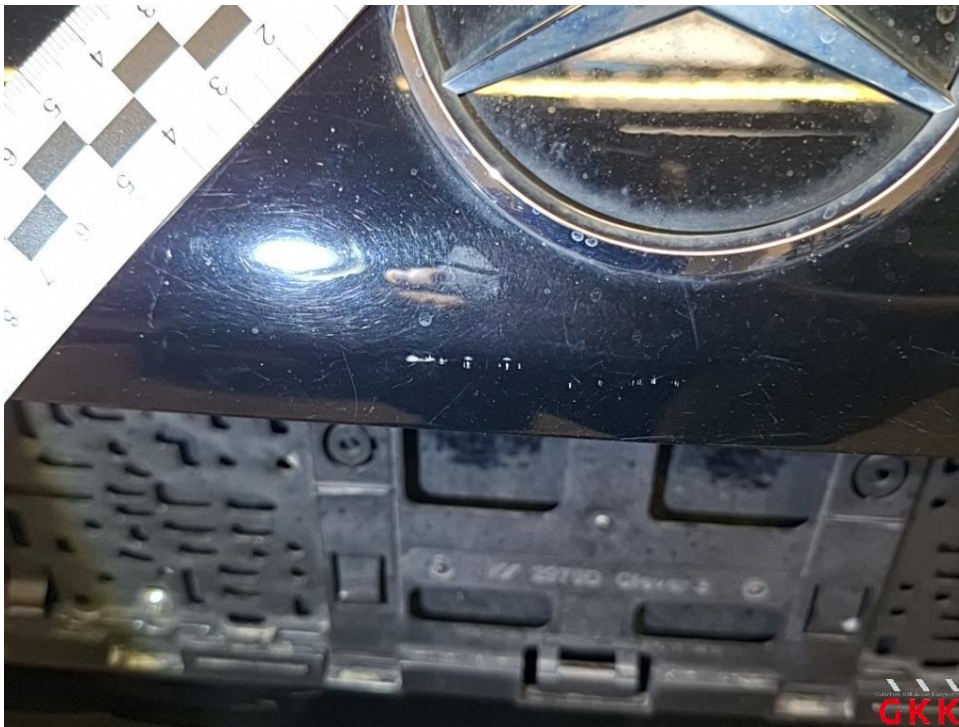
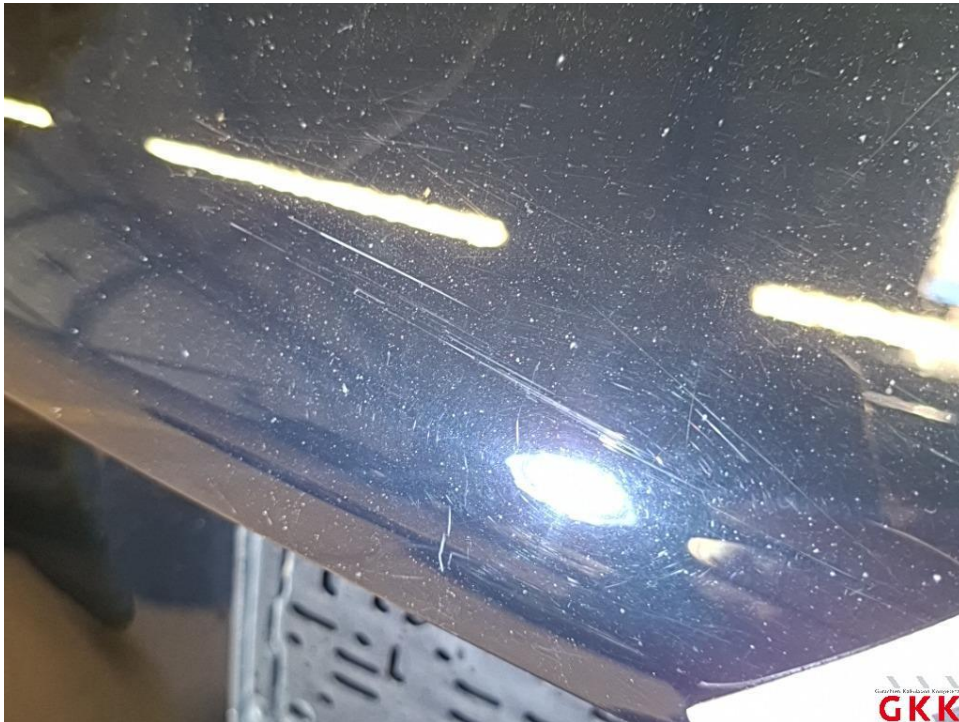
Bild 45 Heckklappe, unterhalb, verkratzt, lackieren

Bild 46 Heckklappe, unterhalb, verkratzt, lackieren

Bild 47 Heckklappe, unterhalb, verkratzt, lackieren

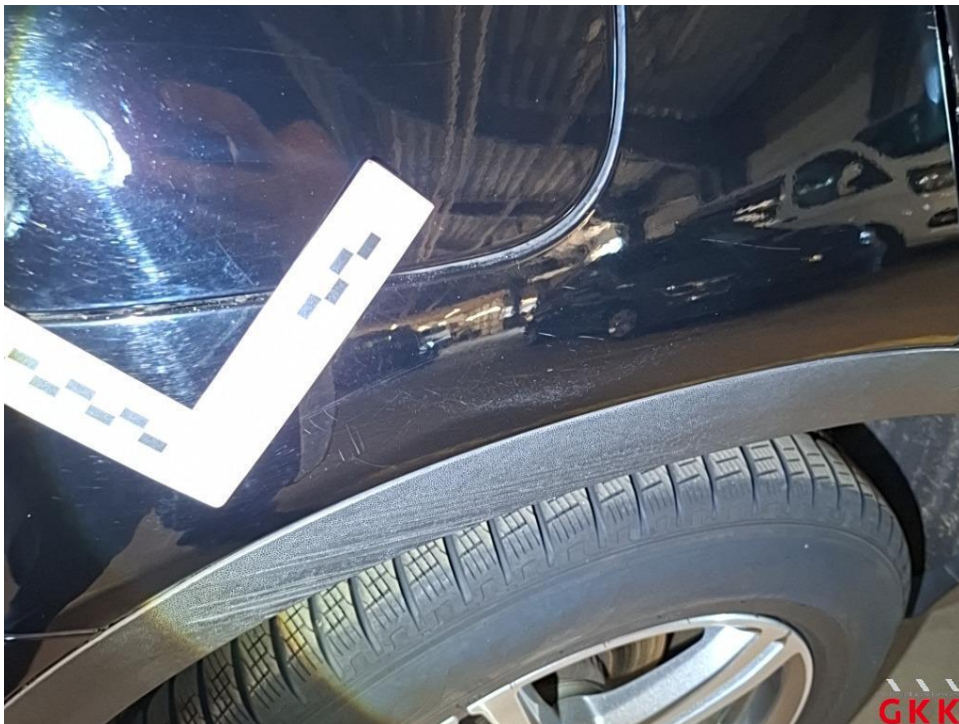
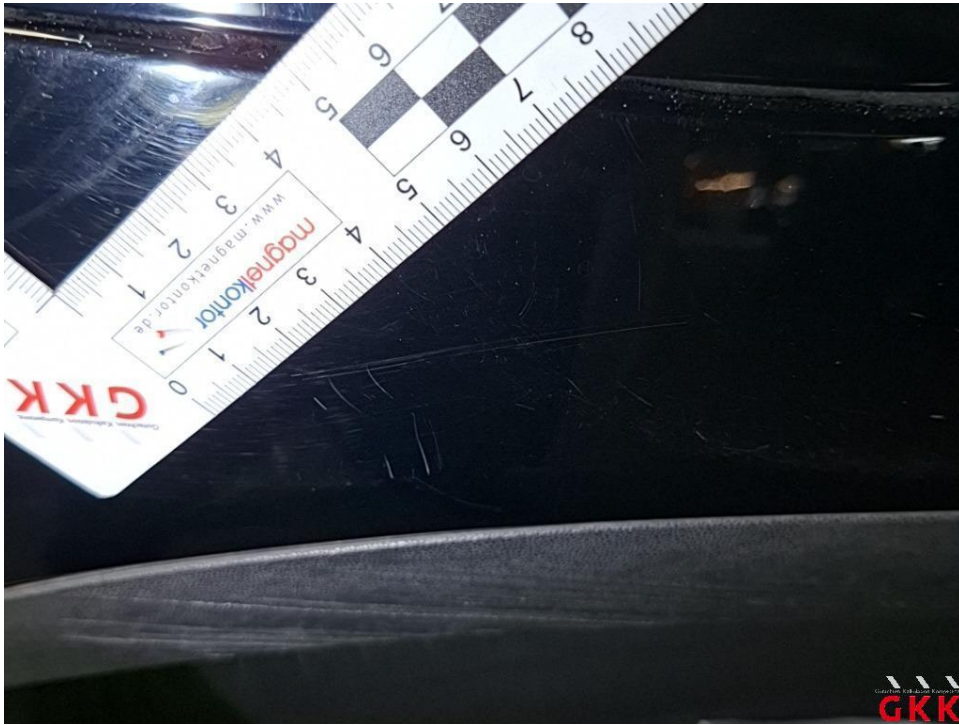
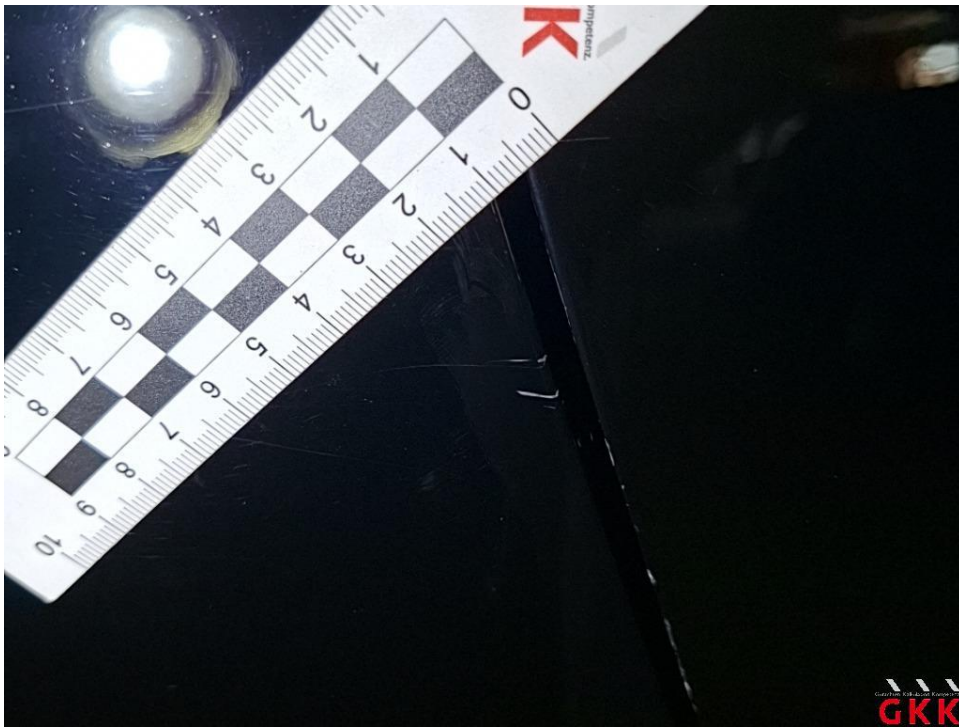
Bild 48 Seitenwand rechts, verkratzt, lackieren

Bild 49 Seitenwand rechts, verkratzt, lackieren

Bild 50 Seitenwand rechts, verkratzt, lackieren

Seitenwand links, beschädigt, instand setzen - lackieren (Bild 39, Bild 40, Bild 41)	844,68 €	467,84 €
<b>Seite rechts</b> (Angaben ohne MwSt.)	Reparaturkosten	MW
Seitenwand rechts, verkratzt, lackieren (Bild 48, Bild 49, Bild 50)	685,16 €	308,32 €
Seitenwand rechts Leiste, Radlauf, beschädigt, ersetzen (Bild 51, Bild 52)	147,62 €	66,43 €
Tür hinten rechts, beschädigt, instand setzen - lackieren (Bild 53, Bild 54, Bild 55)	498,88 €	268,36 €
Tür vorne rechts, beschädigt, instand setzen - lackieren (Bild 56, Bild 57, Bild 58)	624,39 €	324,84 €
<b>Heck</b> (Angaben ohne MwSt.)	Reparaturkosten	MW
Stoßfänger hinten Verkleidung -lackiert-, verkratzt, lackieren (Bild 42, Bild 43, Bild 44)	611,04 €	274,97 €
Heckklappe unterhalb, verkratzt, lackieren (Bild 45, Bild 46, Bild 47)	888,24 €	399,71 €
<b>Reifen, Felgen, Radkappen</b> (Angaben ohne MwSt.)	Reparaturkosten	MW
LM-Rad hinten links, Materialabtrag, ersetzen (Bild 63, Bild 64, Bild 65)	635,09 €	635,09 €

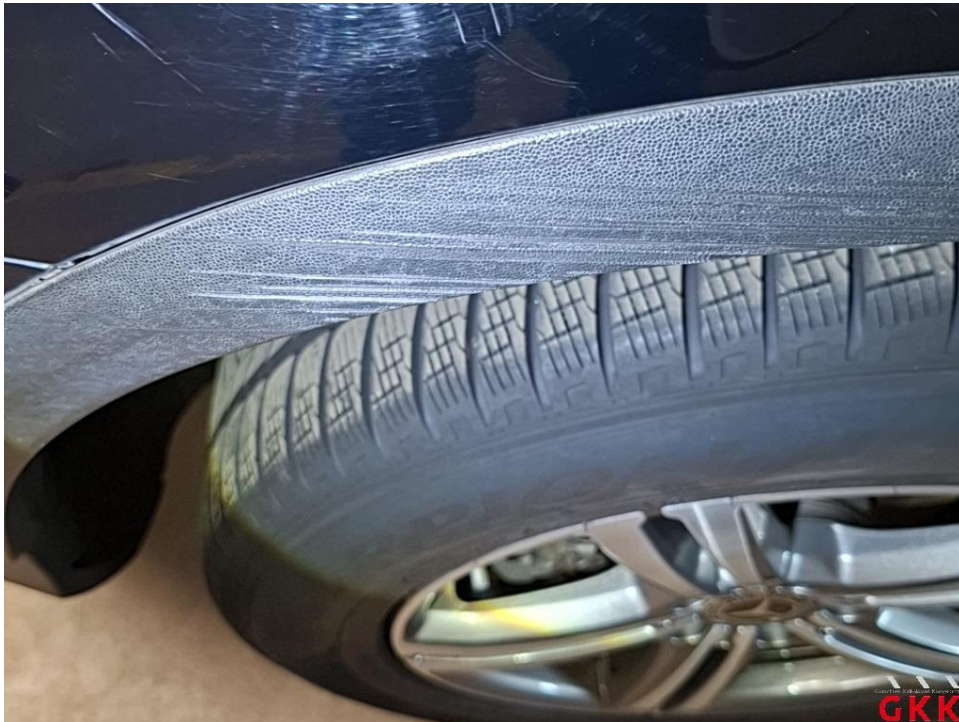
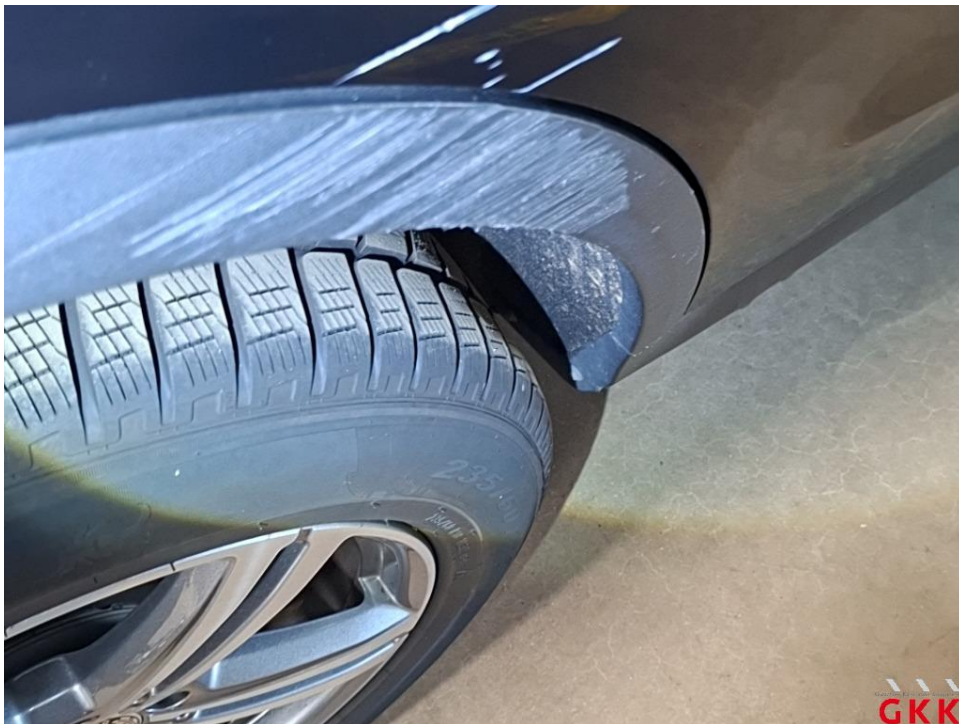
Bild 51 Seitenwand rechts, Leiste, Radlauf, beschädigt, ersetzen

Bild 52 Seitenwand rechts, Leiste, Radlauf, beschädigt, ersetzen

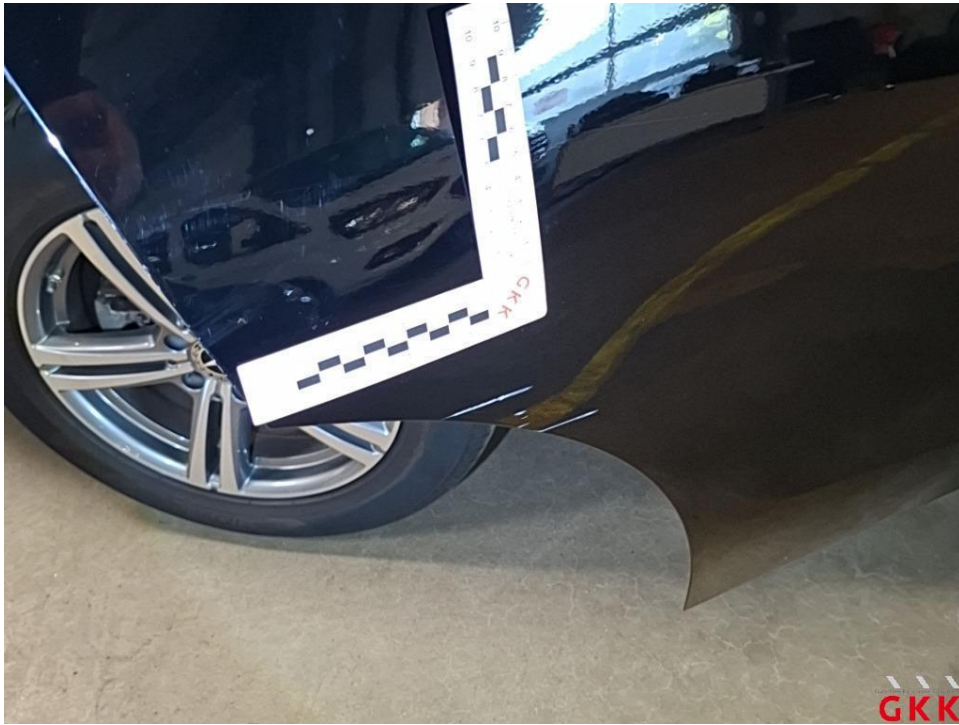
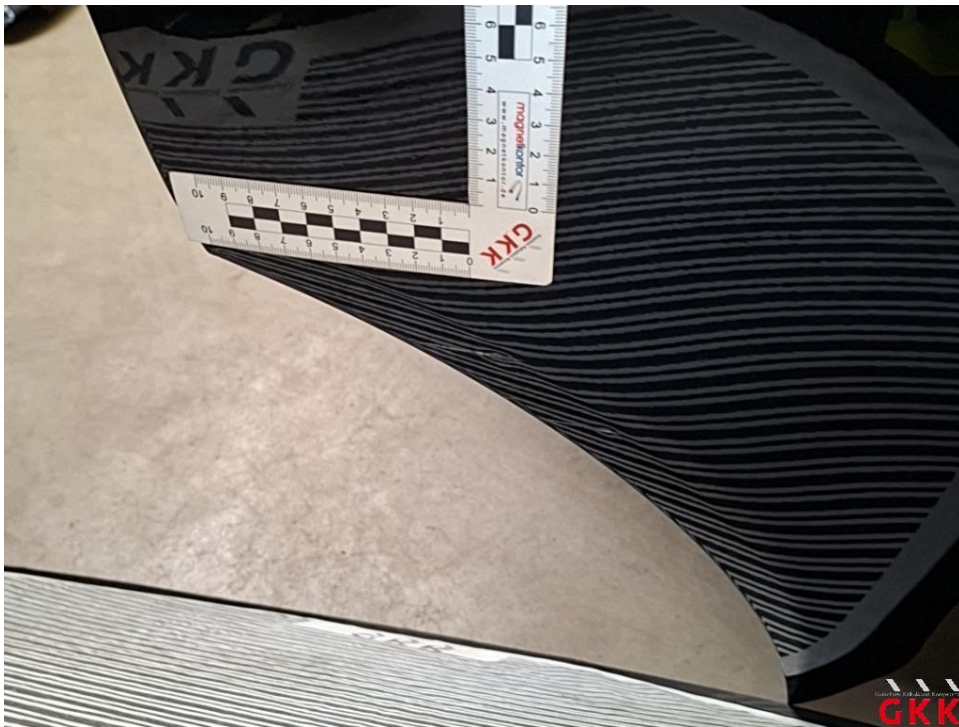
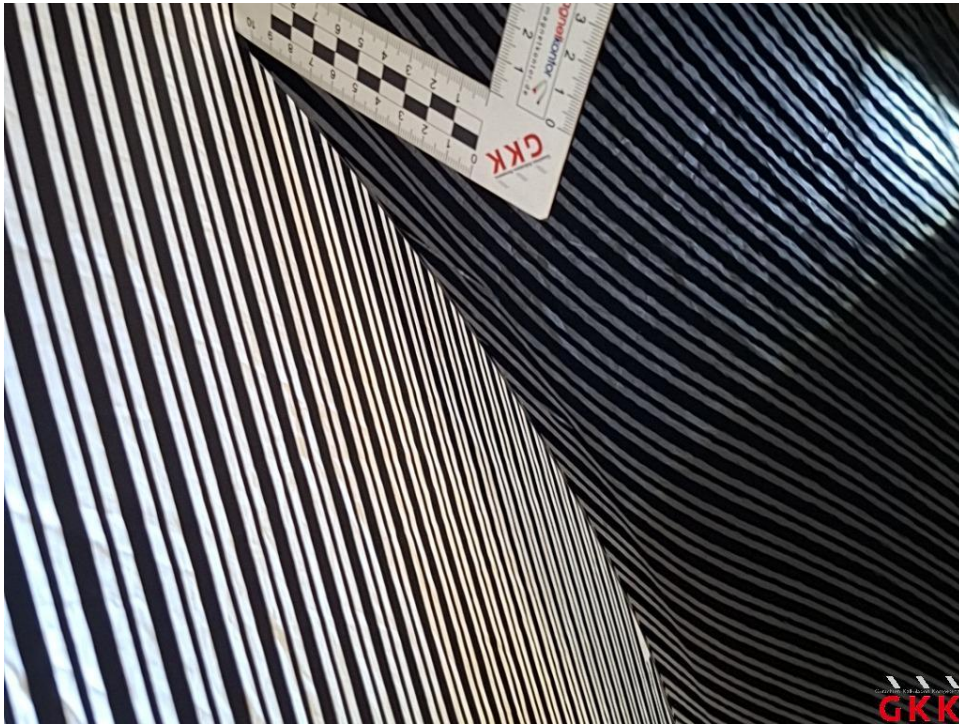
Bild 53 Tür hinten rechts, beschädigt, instand setzen - lackieren

Bild 54 Tür hinten rechts, beschädigt, instand setzen - lackieren

Bild 55 Tür hinten rechts, beschädigt, instand setzen - lackieren

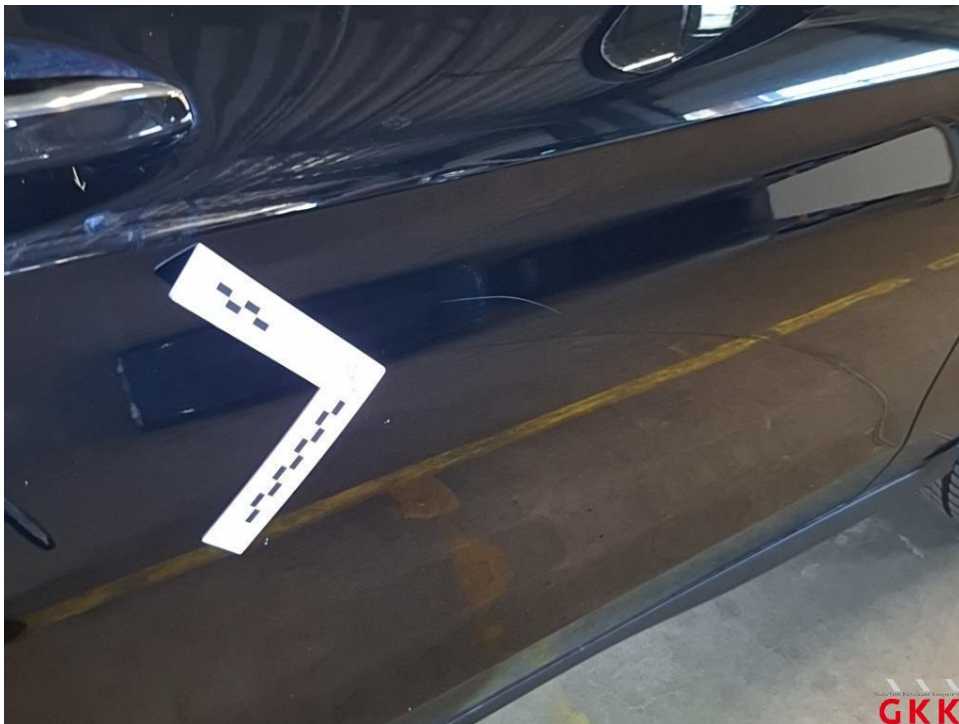
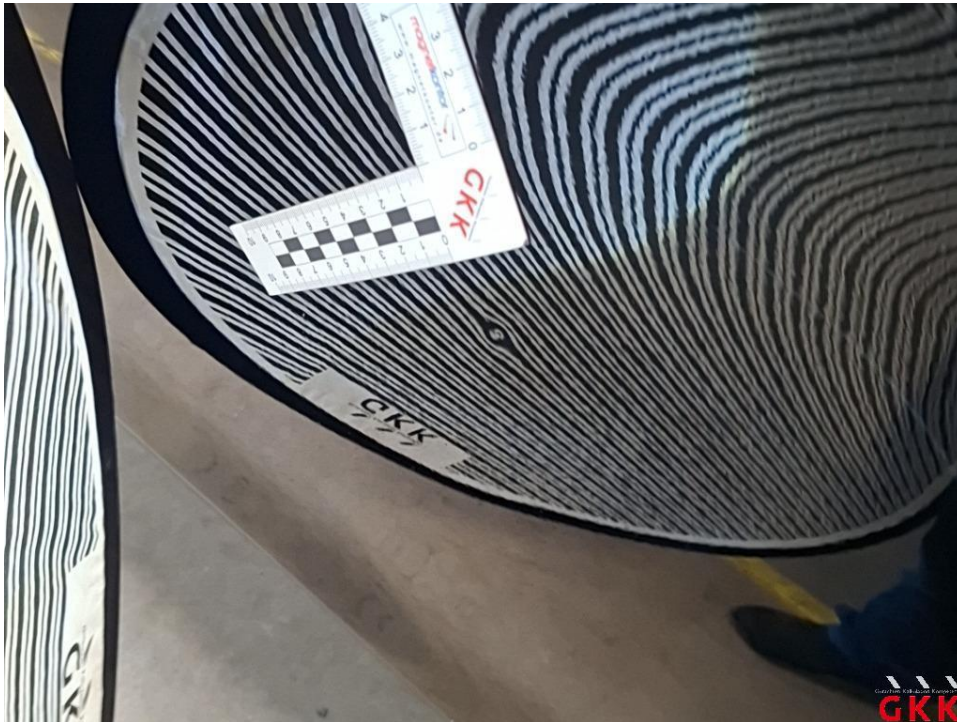
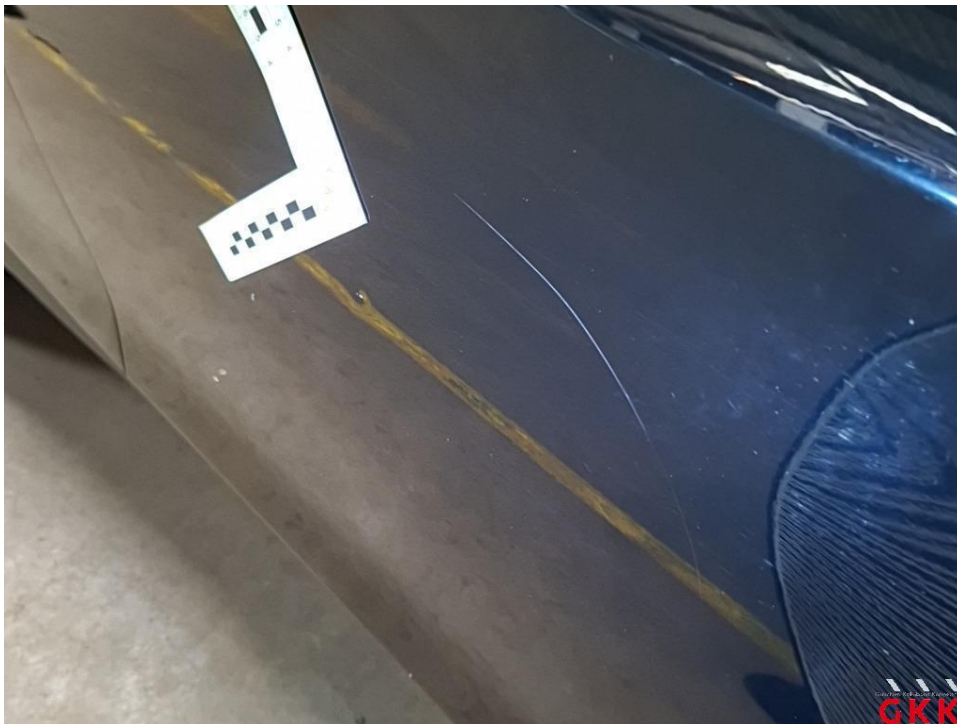
Bild 56 Tür vorne rechts, beschädigt, instand setzen - lackieren

Bild 57 Tür vorne rechts, beschädigt, instand setzen - lackieren

Bild 58 Tür vorne rechts, beschädigt, instand setzen - lackieren

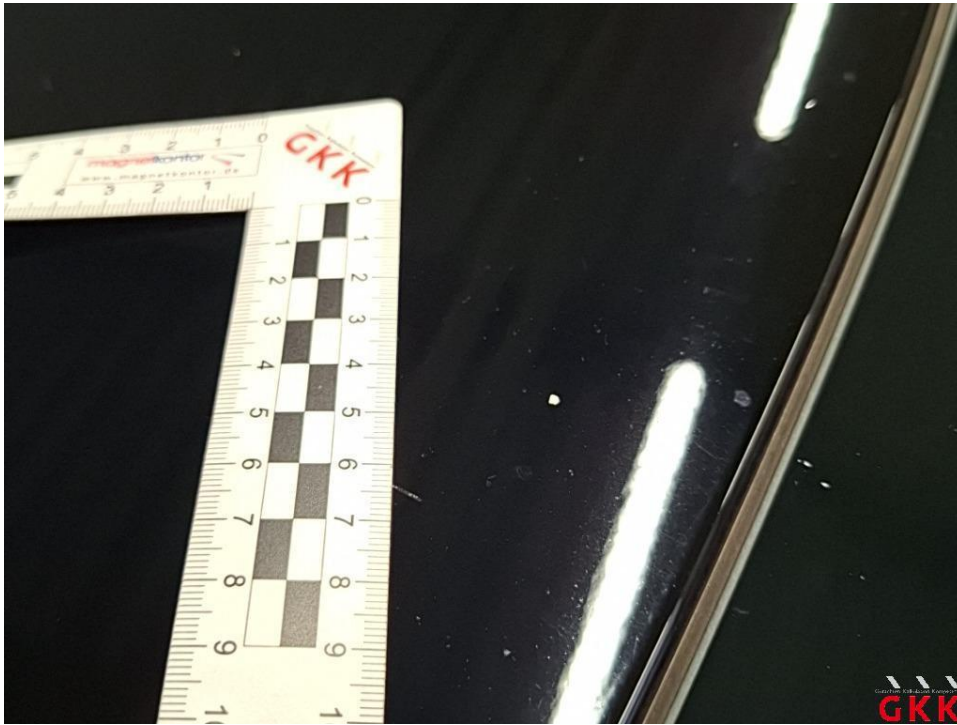
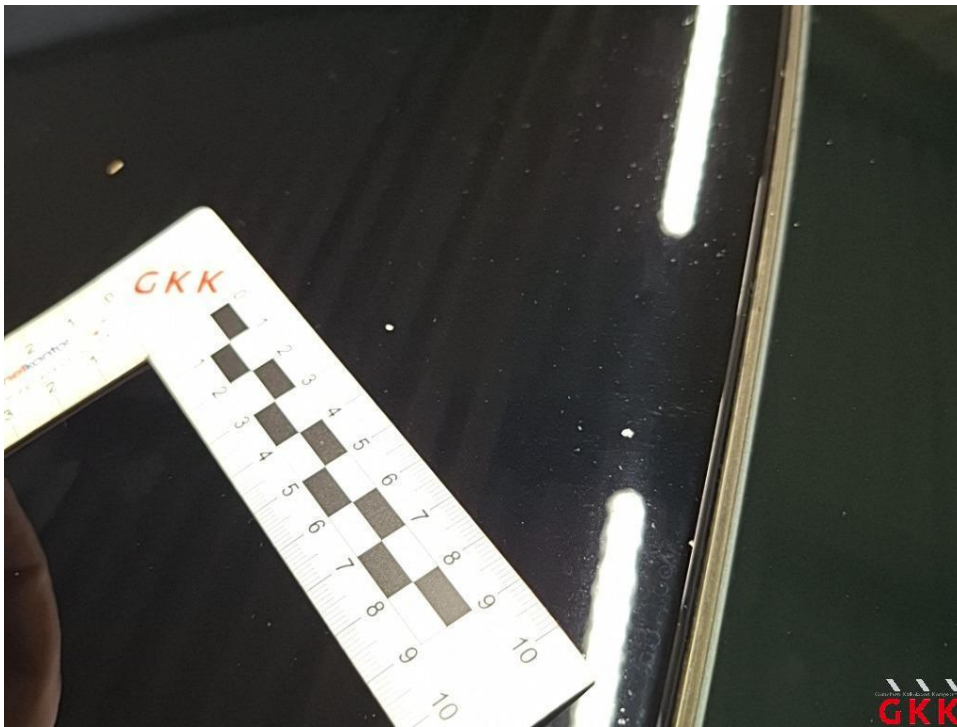
Bild 59 Dach, vorne, Steinschlag, auslegen, schleifen, polieren

Bild 60 Dach, vorne, Steinschlag, auslegen, schleifen, polieren

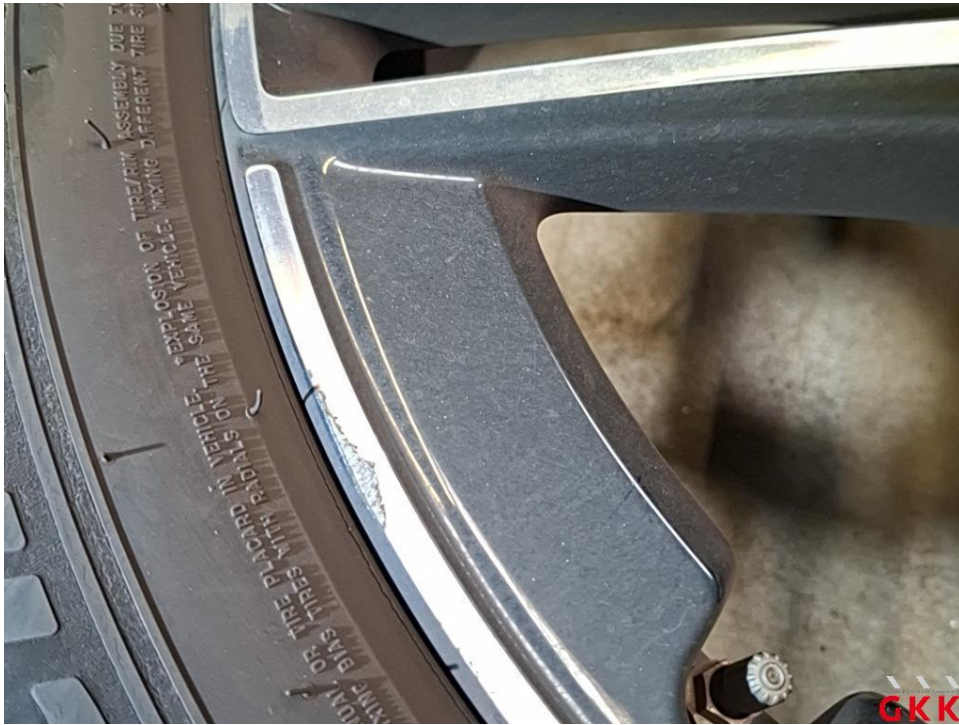
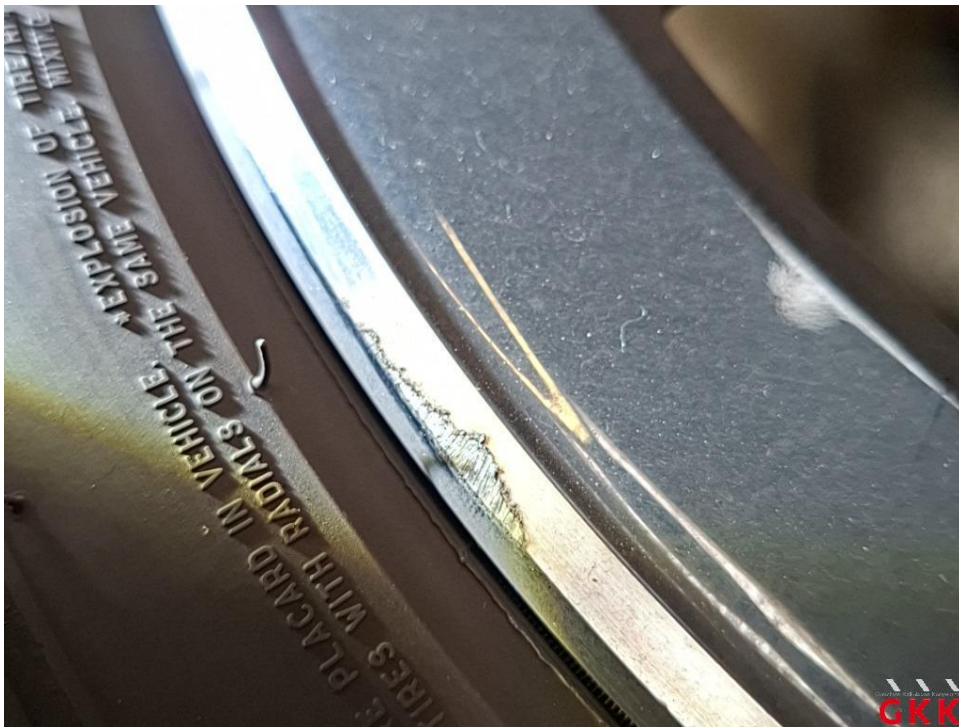
Bild 61 LM-Rad, 1 x beiliegend, Materialabtrag, ersetzen

Bild 62 LM-Rad, 1 x beiliegend, Materialabtrag, ersetzen

LM-Rad 1 x beiliegend, Materialabtrag, ersetzen (Bild 61, Bild 62)	706,52 €	706,52 €
LM-Rad 3 x beiliegend, verkratzt, Gebrauchsspur	0,00 €	0,00 €
<b>Interieur</b> (Angaben ohne MwSt.)	Reparaturkosten	MW
Laderaum, verkratzt, Smartrepair (Bild 15, Bild 16, Bild 17)	40,00 €	40,00 €
<b>Sonstiges</b> (Angaben ohne MwSt.)	Reparaturkosten	MW
HU (Hauptunters.) PKW / Transporter, kein gültiger Nachweis vorhanden, durchführen (Bild 21)	132,77 €	132,77 €
Inspektion groß SUV / Geländewagen, kein gültiger Nachweis vorhanden, durchführen (Bild 18, Bild 19, Bild 20)	858,87 €	858,87 €
Fahrzeug außen, Anhaftungsspuren, aufbereiten (Bild 27, Bild 28)	159,52 €	159,52 €

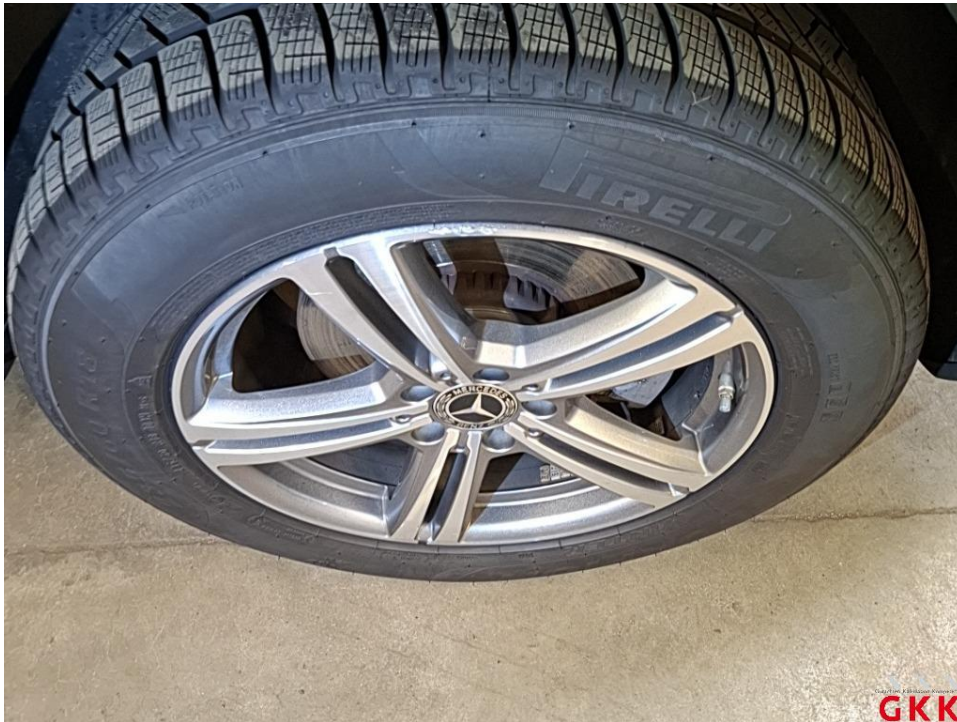
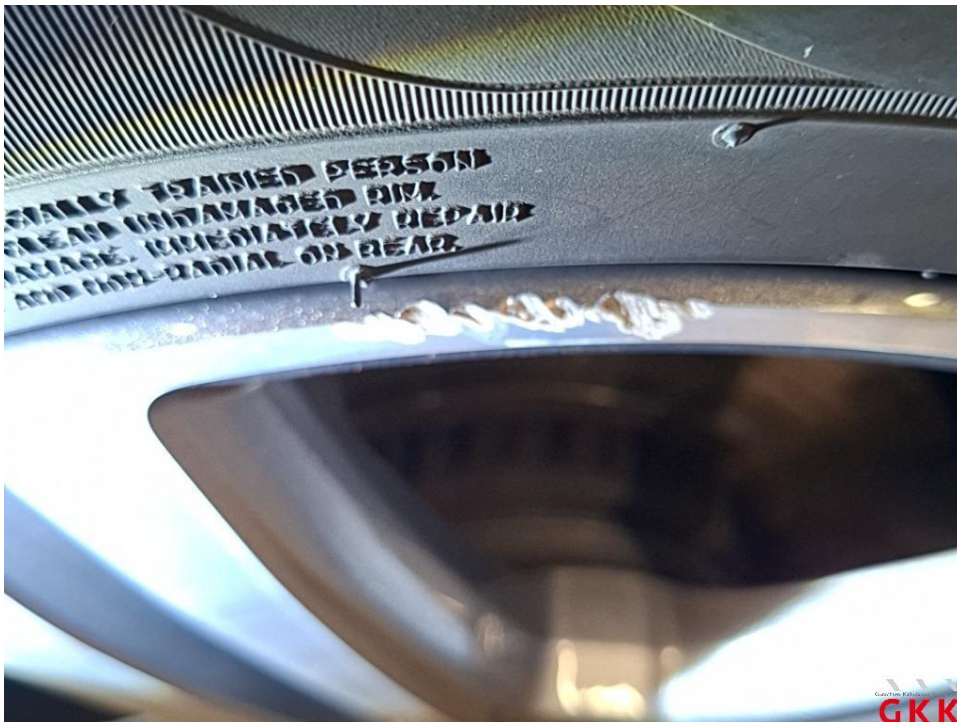
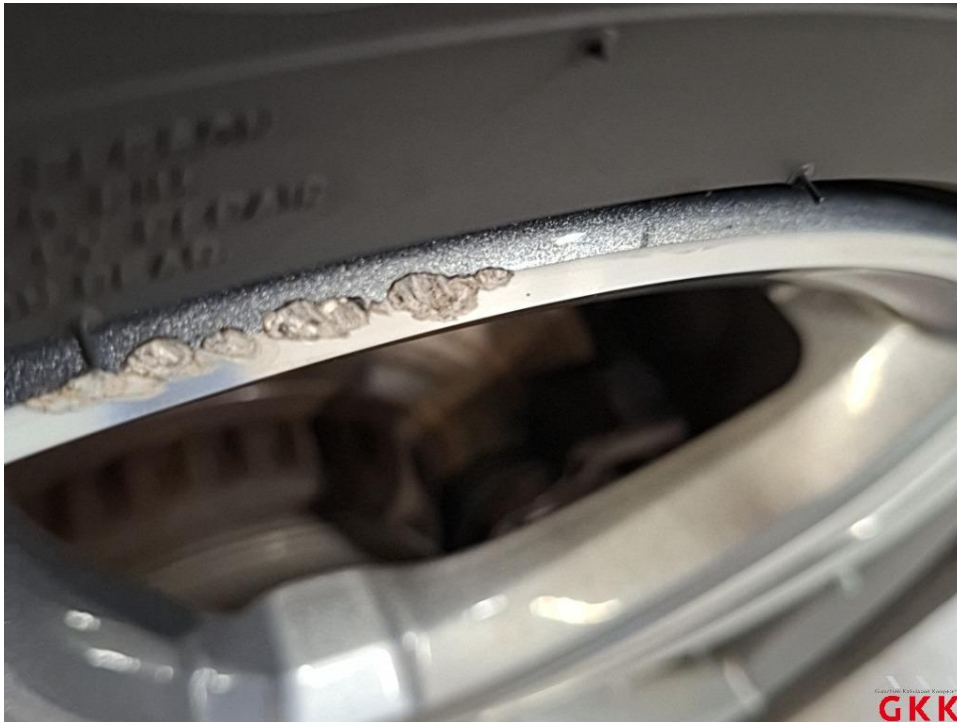
Bild 63 LM-Rad, hinten links, Materialabtrag, ersetzen

Bild 64 LM-Rad, hinten links, Materialabtrag, ersetzen

Bild 65 LM-Rad, hinten links, Materialabtrag, ersetzen
