Fahrzeug: VOLKSWAGEN Golf 2.0 TDI SCR Life Variant Kombi 5-türig 1968 ccm 150 PS / 110 KW
Diesel 6-Gang Manuell

Zustandsbericht

Besichtigungsdatum: 10.06.2026
Protokollnummer: 45903222
Anlieferungsdatum: 10.06.2026

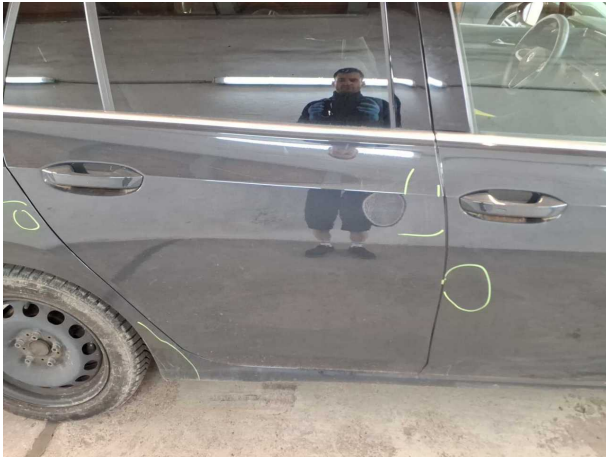
Beschädigung #1: Tür hinten rechts: Tür - Kratzer - auslegen / polieren

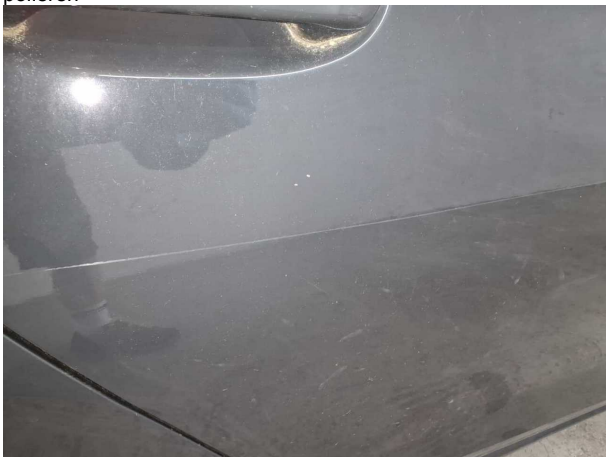
Beschädigung #1: Tür hinten rechts: Tür - Kratzer - auslegen / polieren

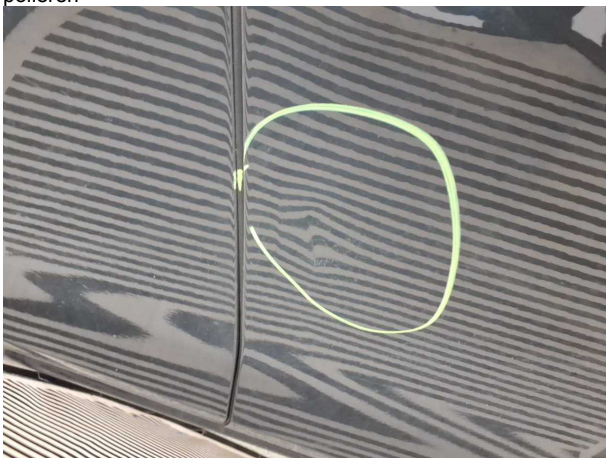
Beschädigung #2: Tür vorn rechts: Tür - Delle / Lackschaden - sanft instandsetzen

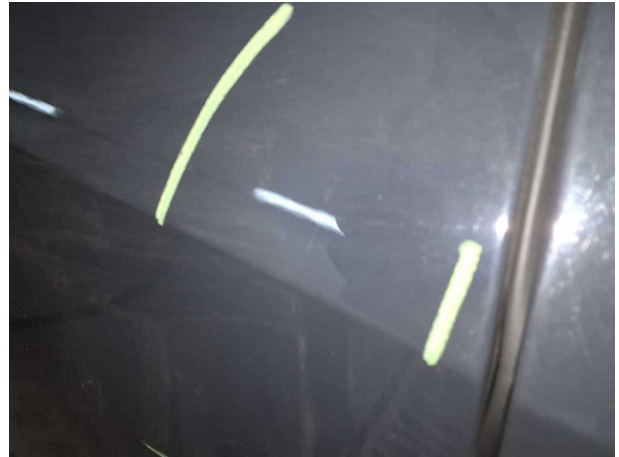
Beschädigung #1: Tür hinten rechts: Tür - Kratzer - auslegen / polieren

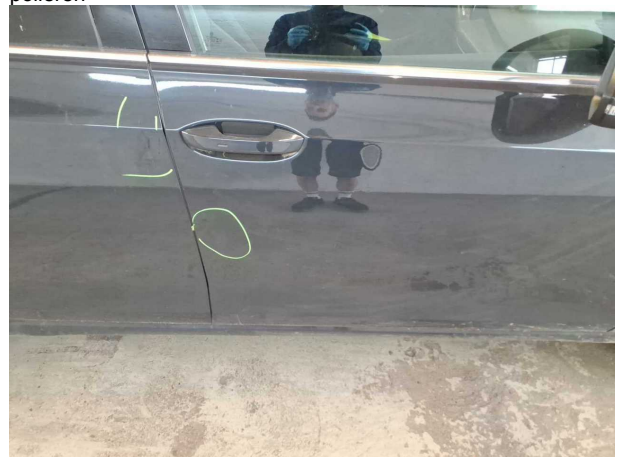
Beschädigung #2: Tür vorn rechts: Tür - Delle / Lackschaden... sanft instandsetzen

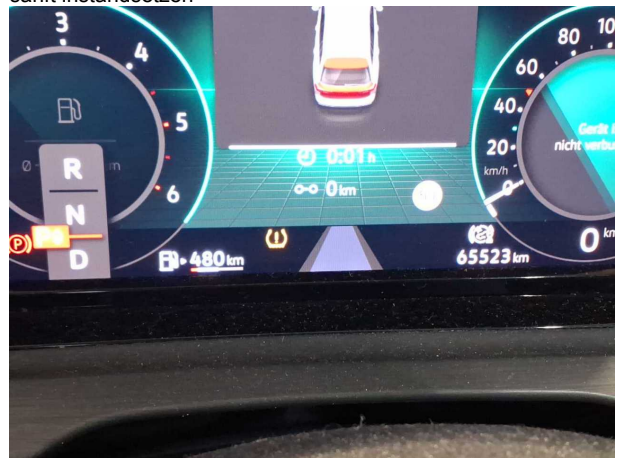
Beschädigung #3: Instrumententafel: Kontrollleuchte - Befund festlegen - Diagnose durchführen

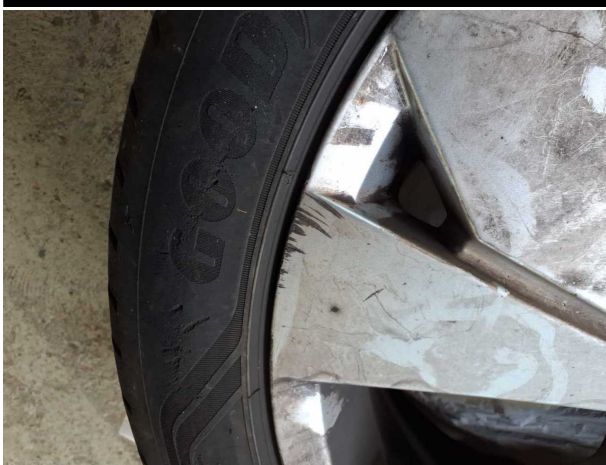
Beschädigung #4: 2.Radsatz: 1 Leichtmetallfelge - verkratzt / verschürft - Wertminderung

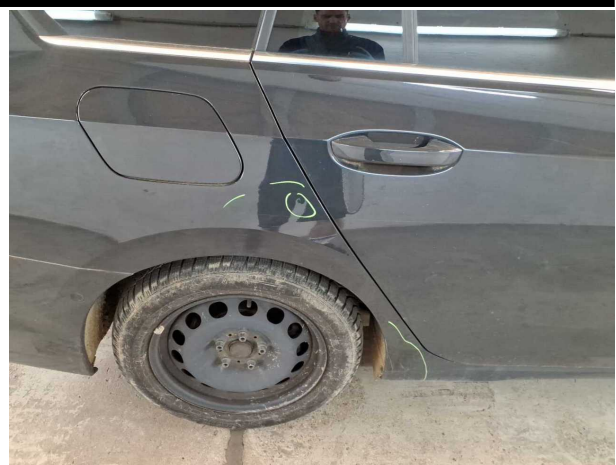
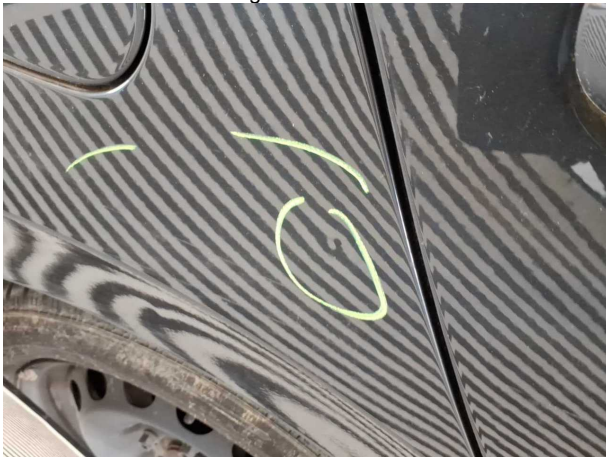
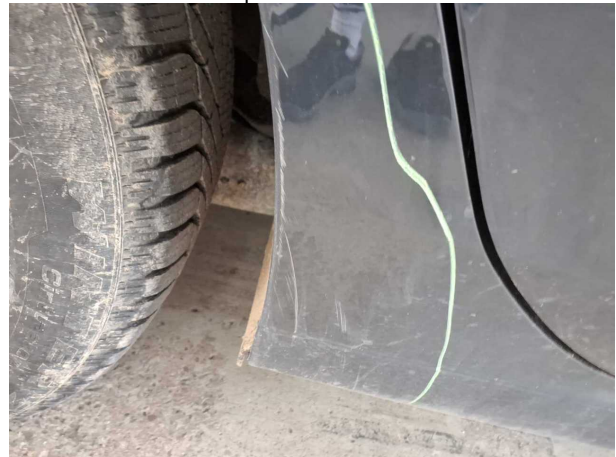
Beschädigung #6: Seitenwand rechts: Seitenwand - Delle / Lackschaden - Smart Repair

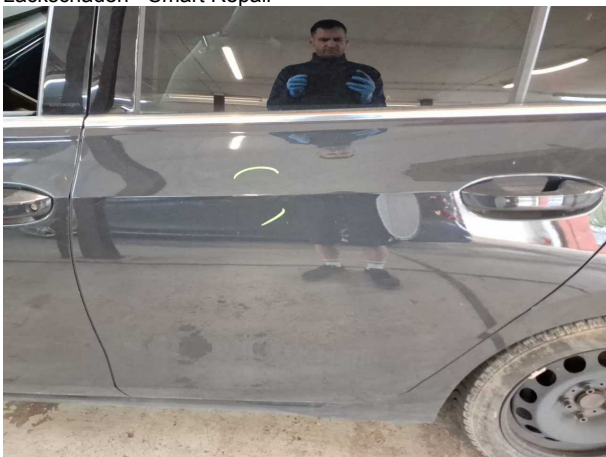
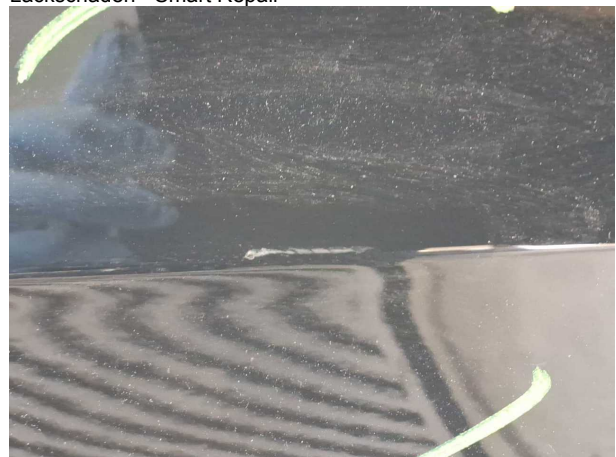
Beschädigung #7: Tür hinten links: Tür - Kratzer - instandsetzen und lackieren

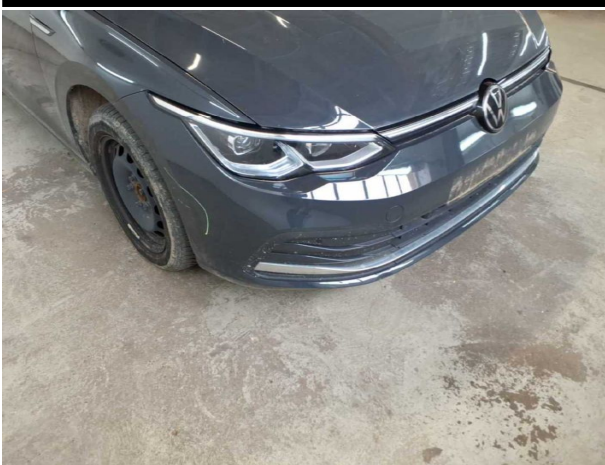
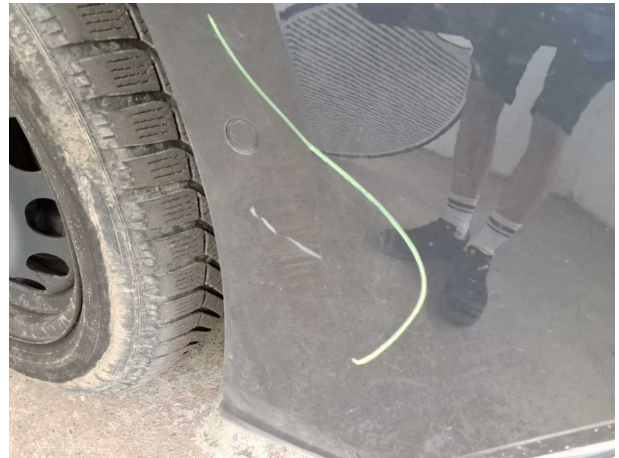
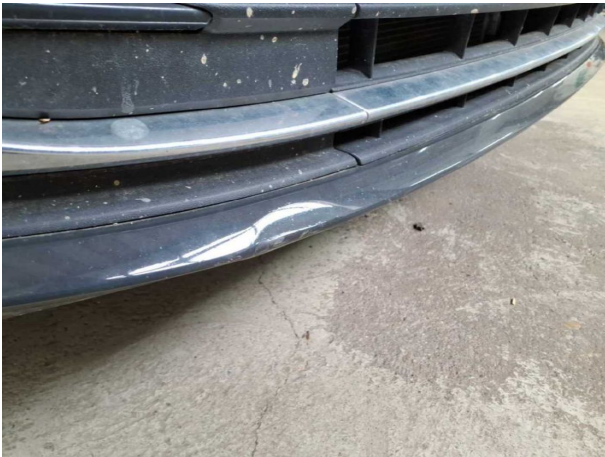
Beschädigung #8: Stossfänger vorn: Stossfänger vorn - verkratzt / verschürft - instandsetzen und lackieren

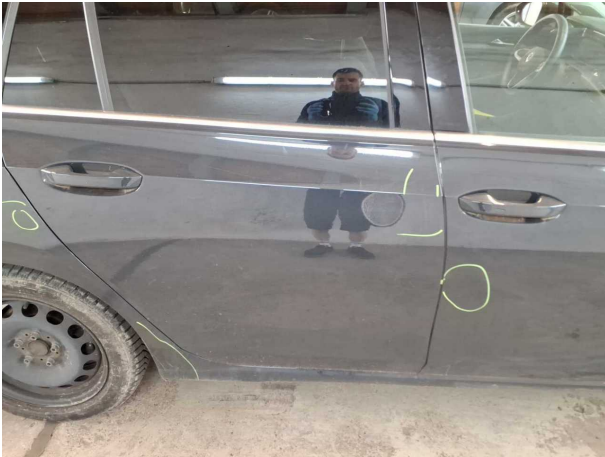
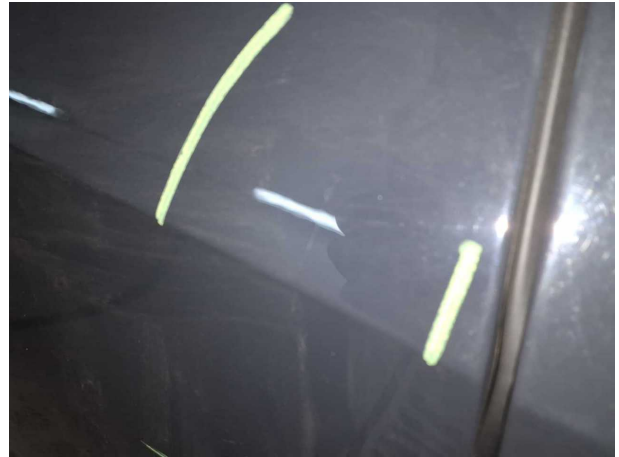
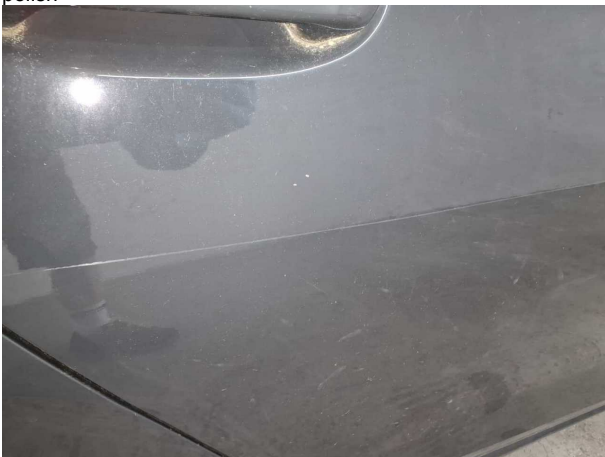
Damage #1: Door - rear right side: Door - Scratch(es) - Cover / polish

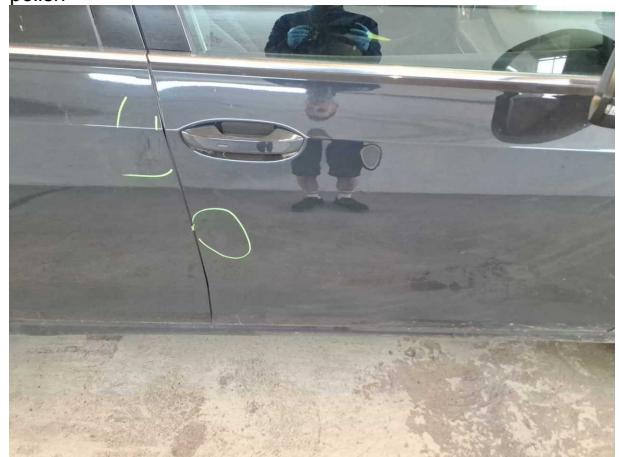
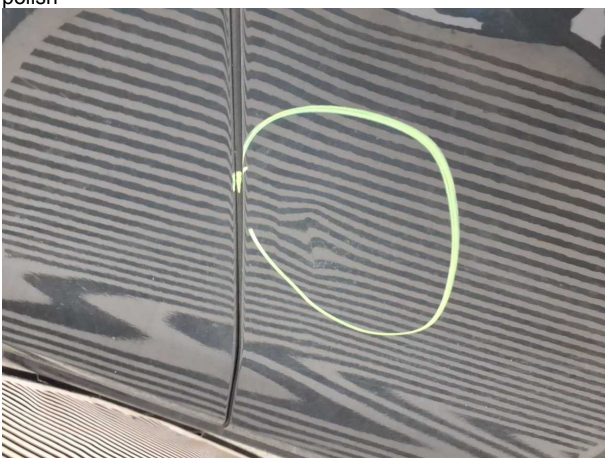
Damage #2: Door - front right side: Door - Dent / paintcoat damage - Smooth repair work

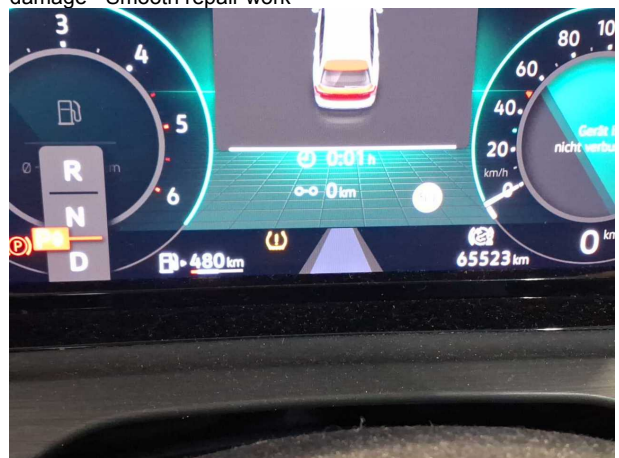
Damage #3: Instrument panel: Indicator light - Specify finding... Perform diagnosis

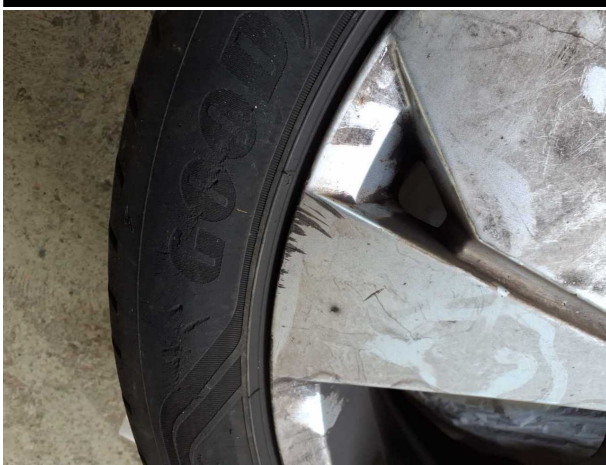
Damage #4: 2nd wheel set: 1 alloy rim - Scratched - Loss in value

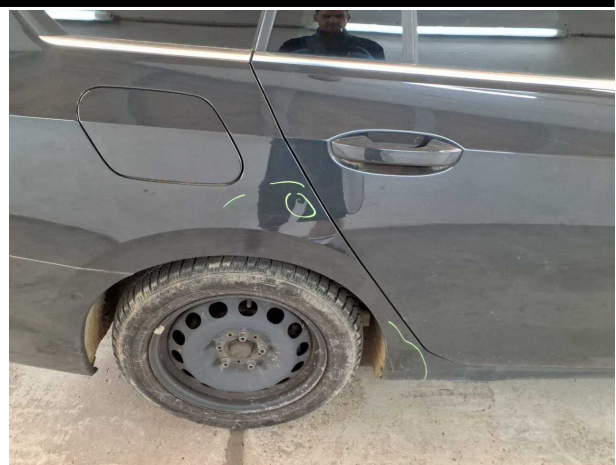
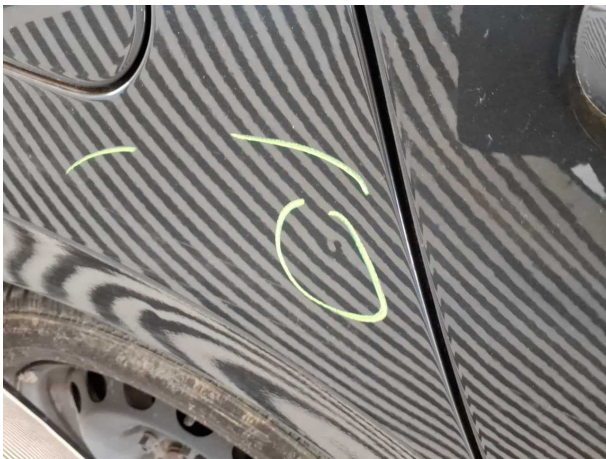
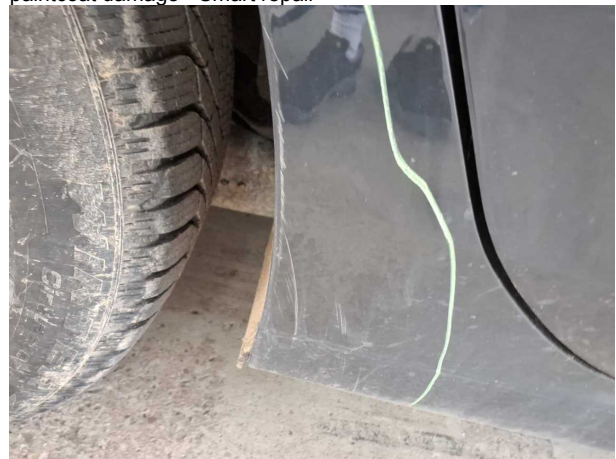
Damage #6: Side panel - rear right side: Side panel - Dent / paintcoat damage - Smart repair

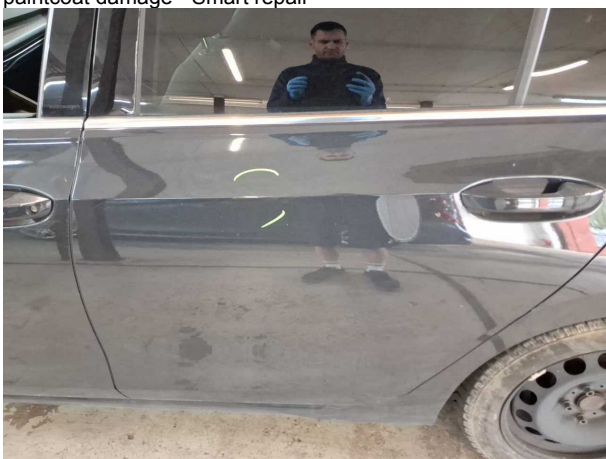
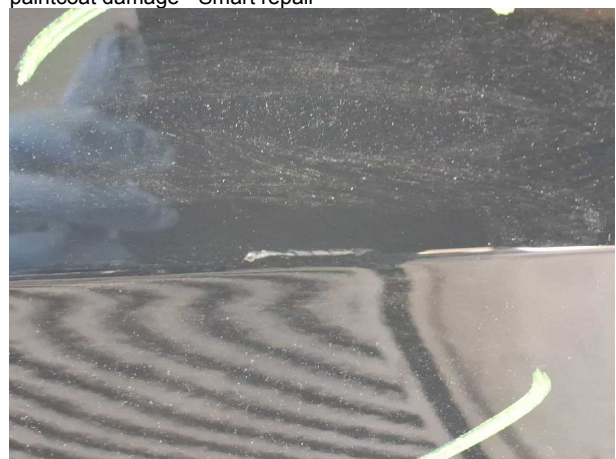
Damage #7: Door - rear left side: Door - Scratch(es) - Repair and paint

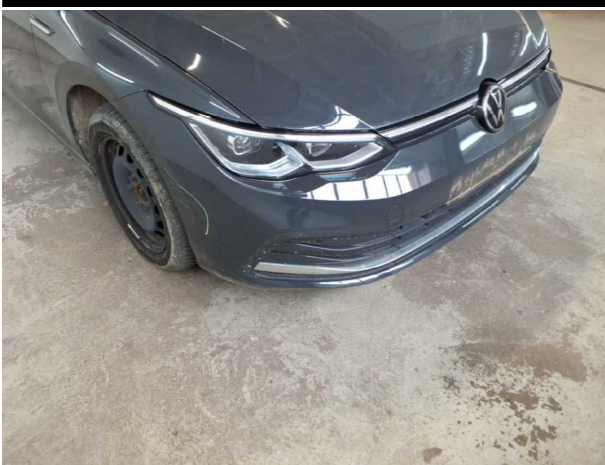
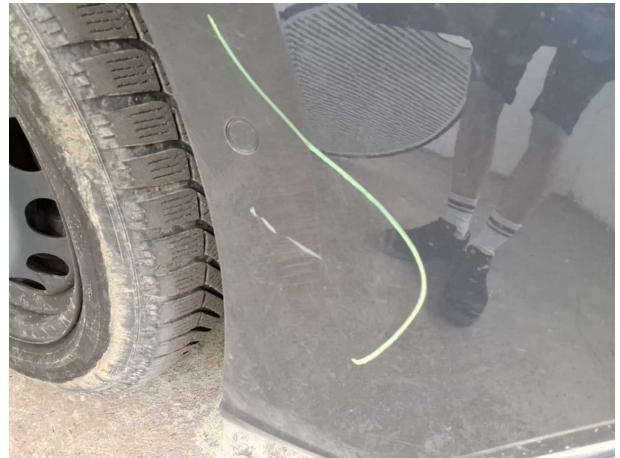
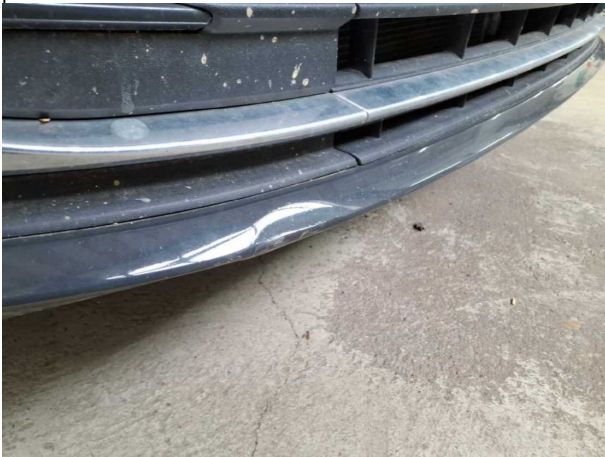
Damage #8: Front bumper: Front bumper - Scratched - Repair and paint
