Lynk & Co 01

Informazioni Veicolo

| Modello: | 01 | N. Telaio: | L6TCX2E75PE049669 |

Riepilogo dei danni

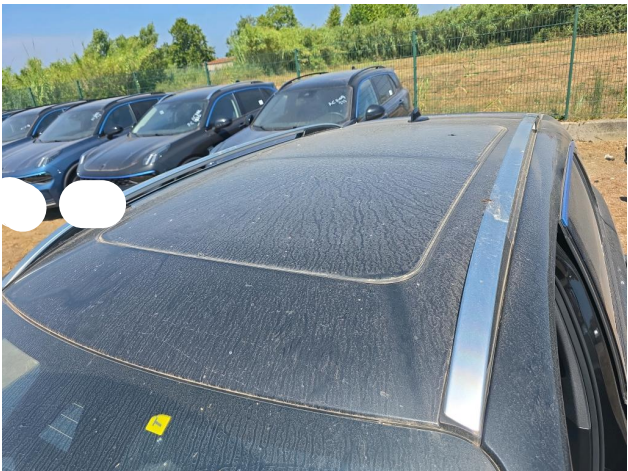
**Carrozzeria/Corpo**  
Senza danni  
Nessuna riparazione  
Tetto e altri

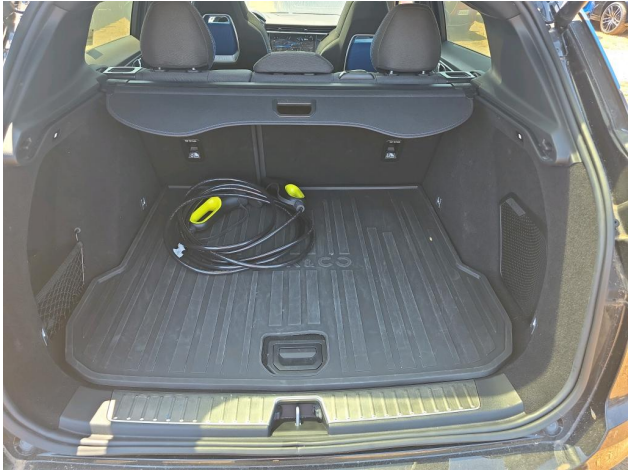
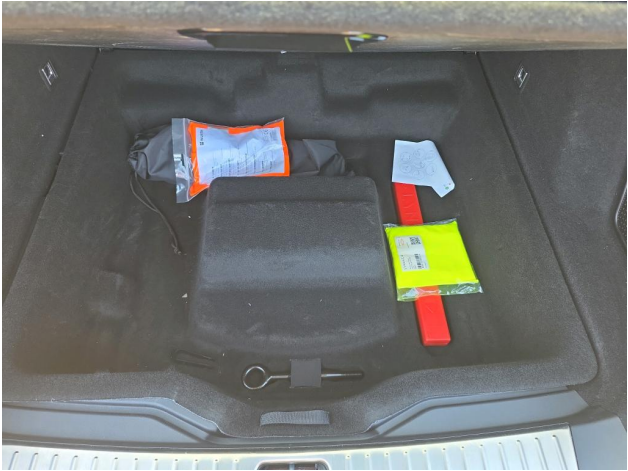
Cavetto di ricarica (normale)

Mancanza  
Sostituire  
Dietro/posteriore

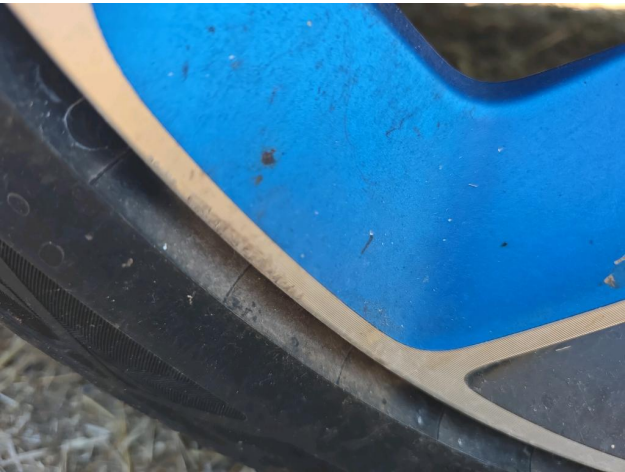
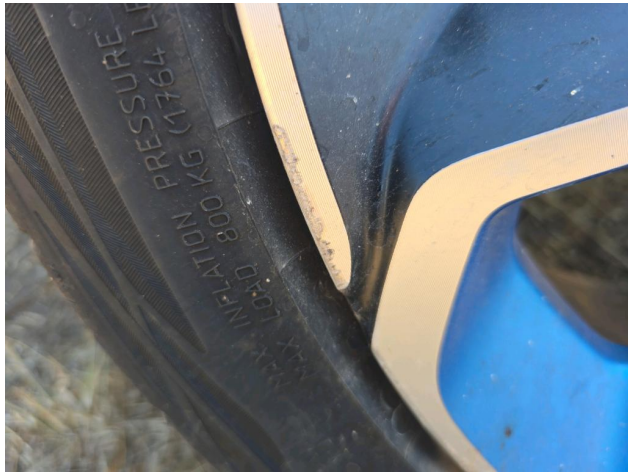
Cerchio in lega post. Dx

Graffiature  
Riparare / sostituire (somma forfettaria)  
Ruote

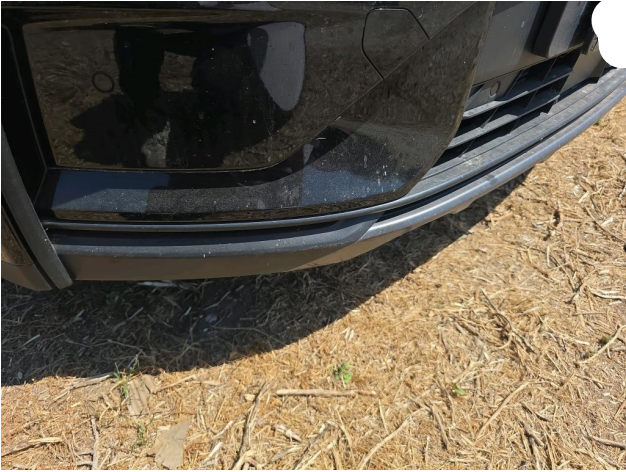
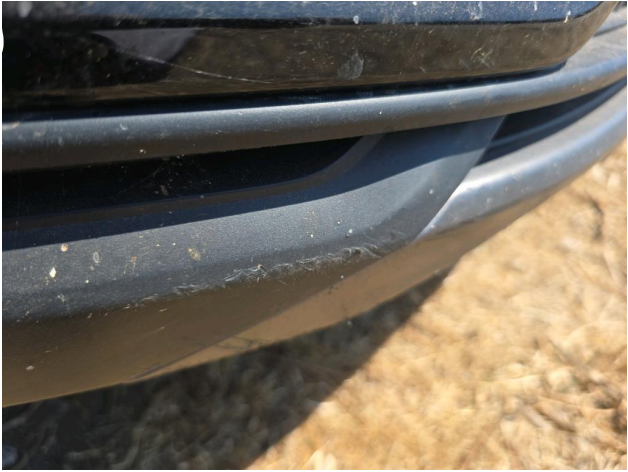
Modanatura paraurti Ant.(unico pezzo)

Graffiature  
Sostituire  
Davanti

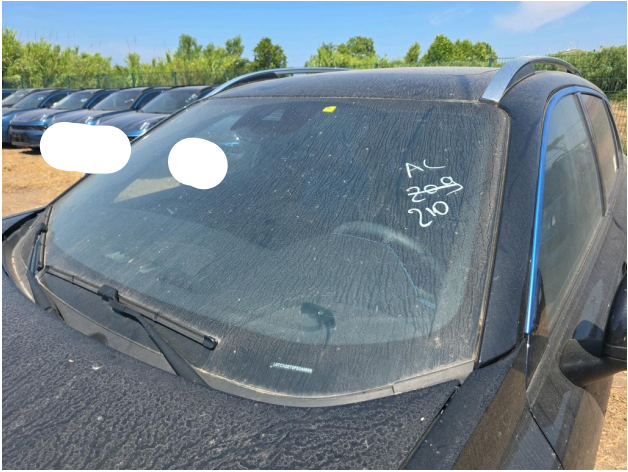
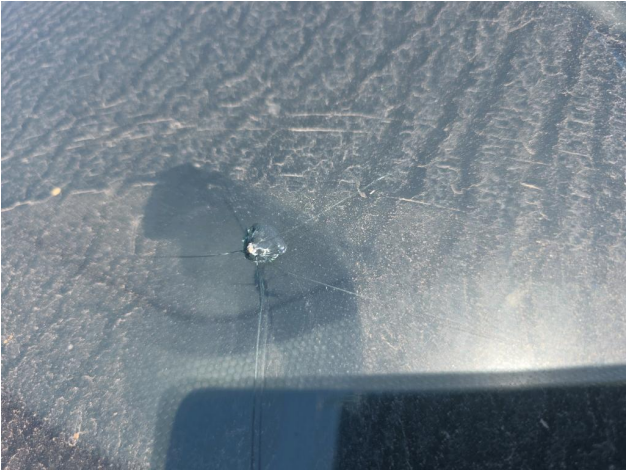
Parabrezza

Rotto  
Sostituire  
Davanti

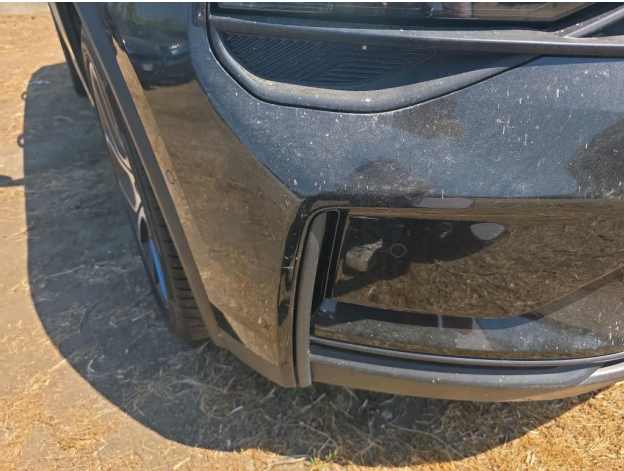
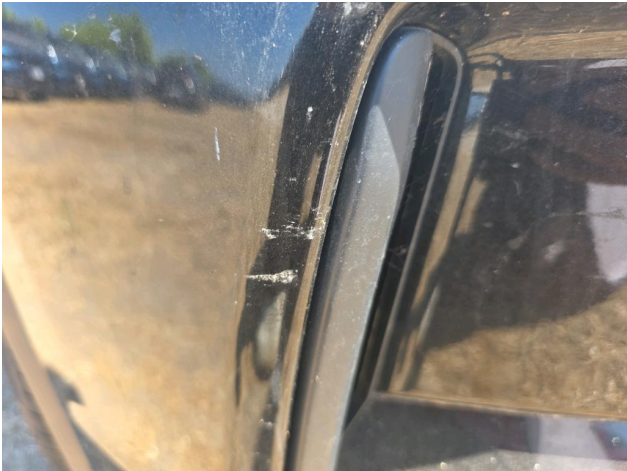
Paraurti ant.

Graffiature  
Verniciatura  
Davanti

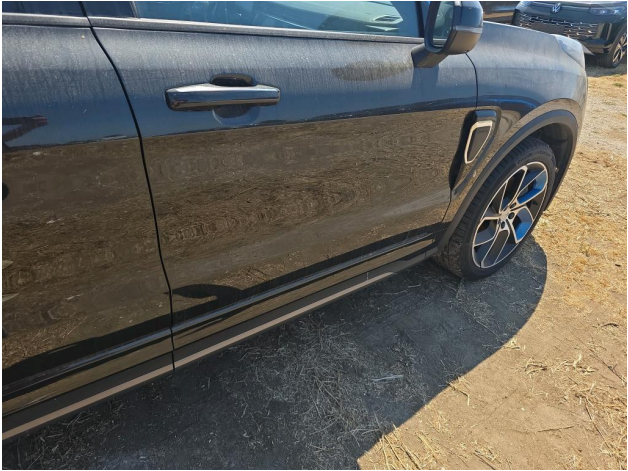
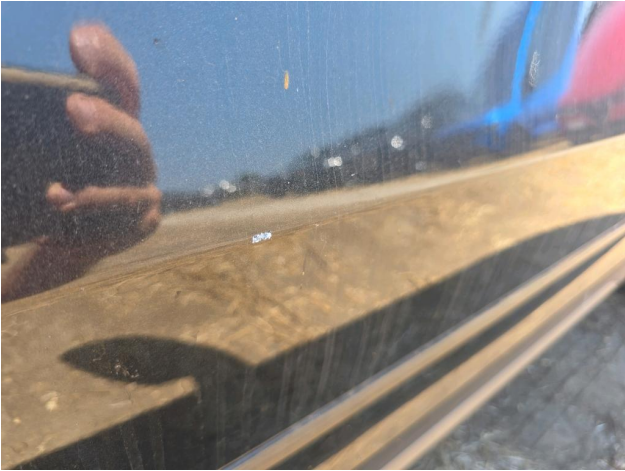
**Porta ant. Dx**  
Graffiature  
Verniciatura  
Destra

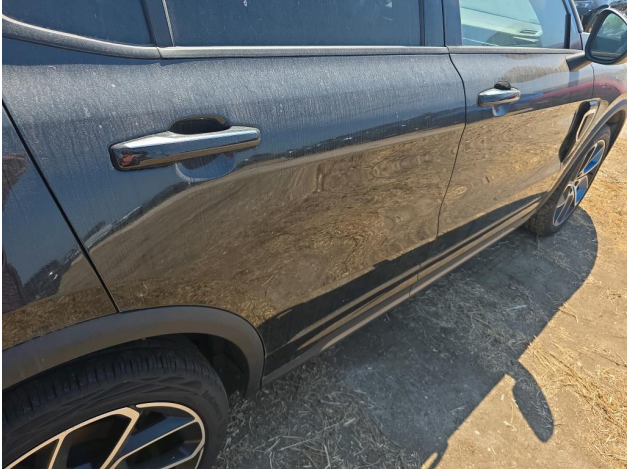
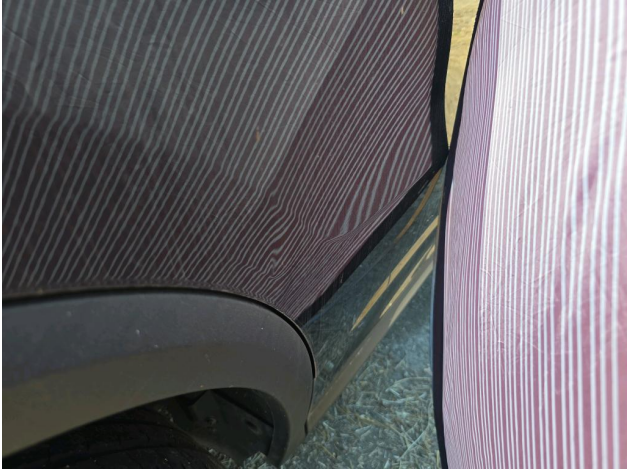
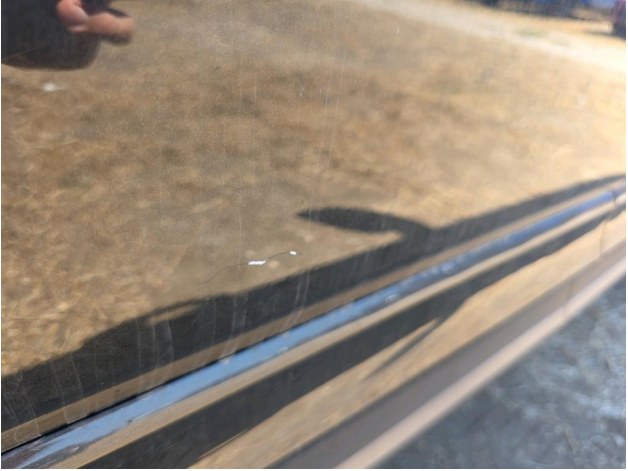
**Porta post. Dx**  
Ammaccatura  
Riparare e dipingere  
Destra

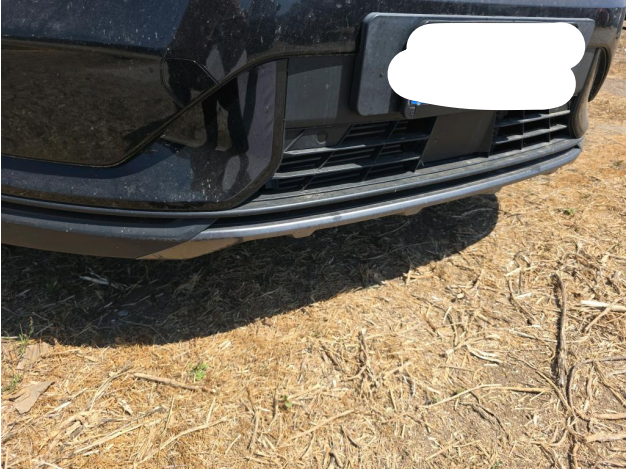
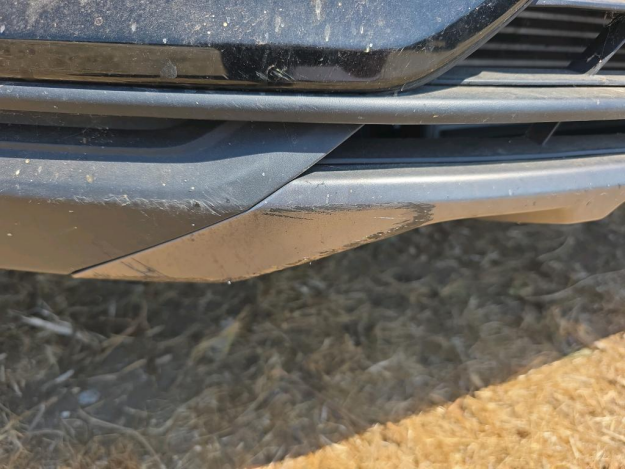
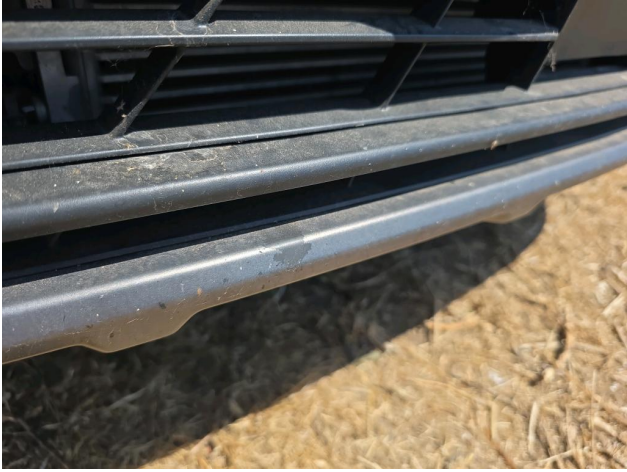
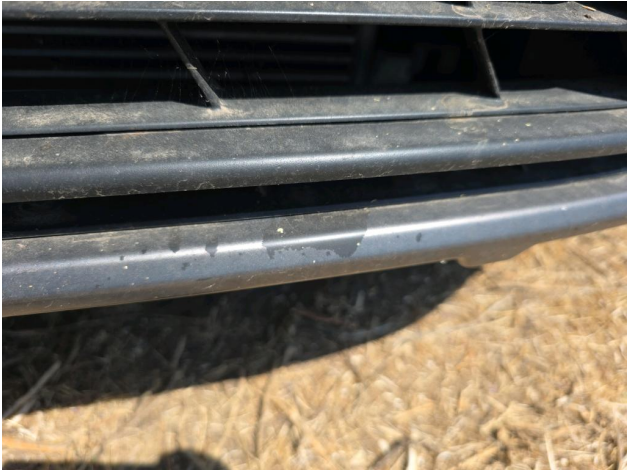
**Spoiler paraurti ant.**  
Graffiature  
Verniciatura  
Davanti
