Tesla Model 3 '18 BEV

Voertuiginformatie

Samenvatting schade

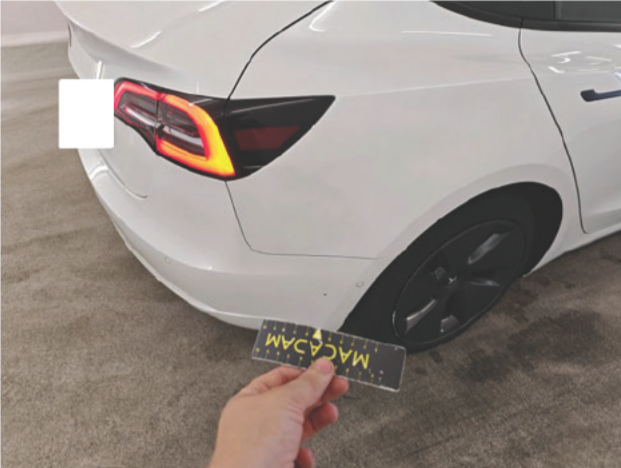
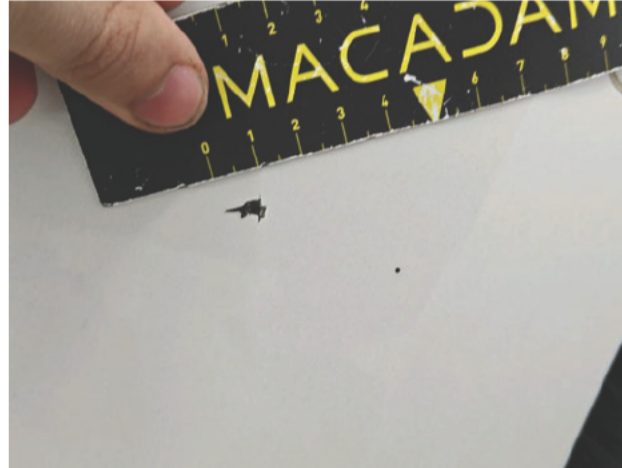
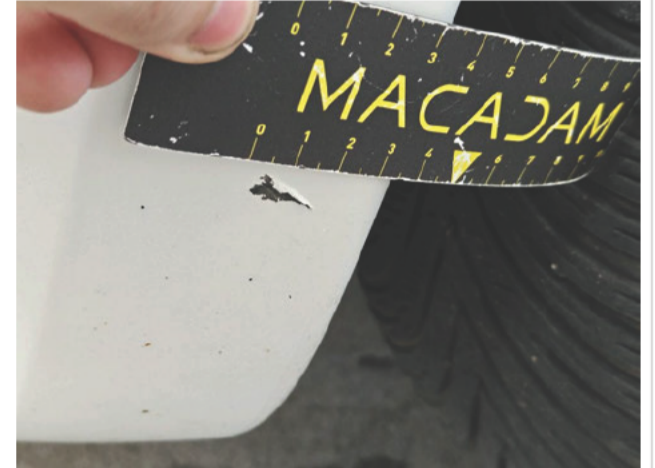
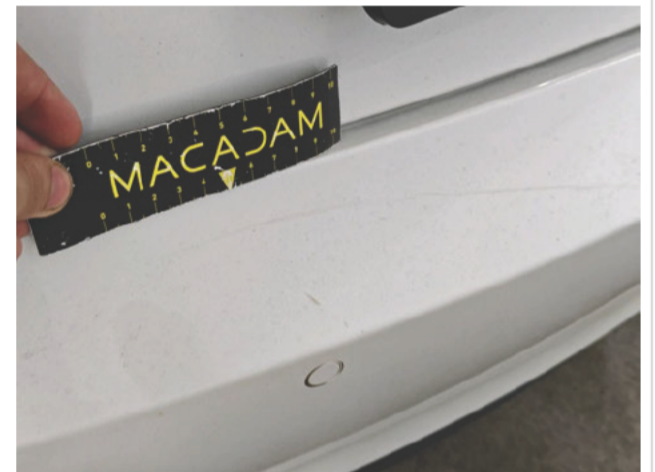
Achterzijde

Bumper A

Kras(sen)

Herstellen en spuiten (compleet)

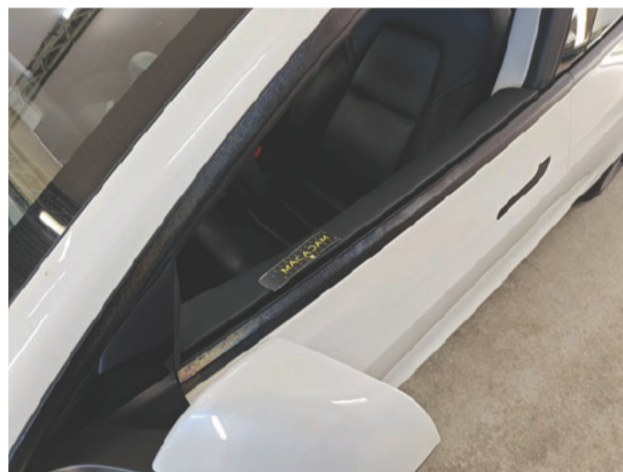
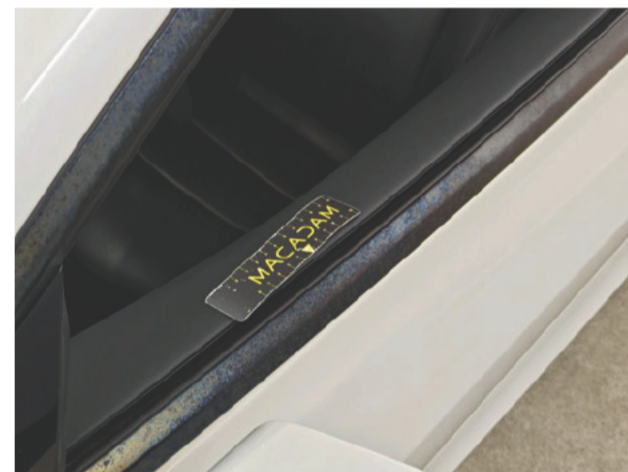
Links

Deur V L sierlijst ruit

Slecht hersteld

Herstellen en spuiten (compleet)

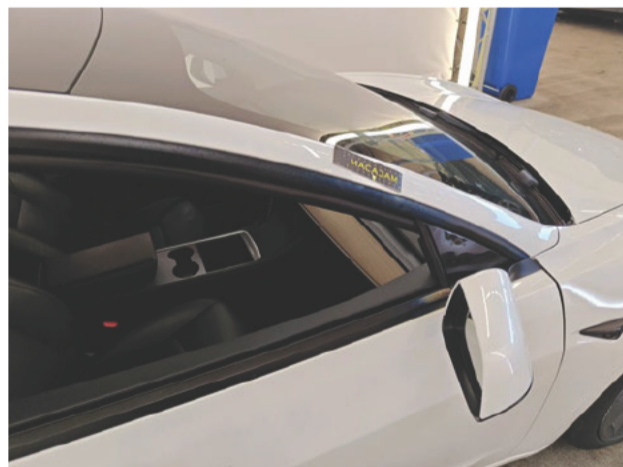
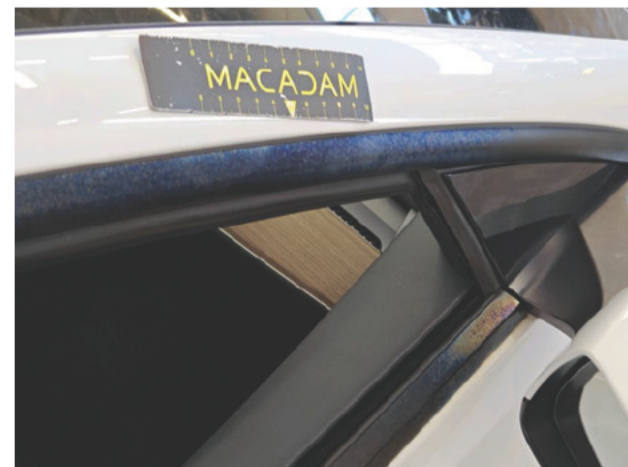
Rechts

Deur V R sierlijst ruit

Slecht hersteld

Herstellen en spuiten (compleet)

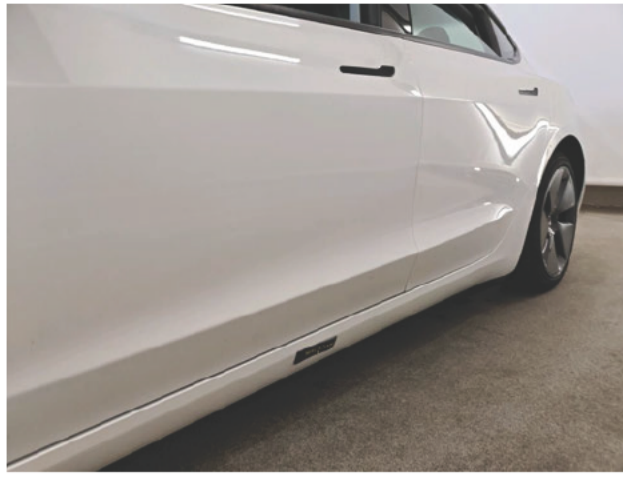
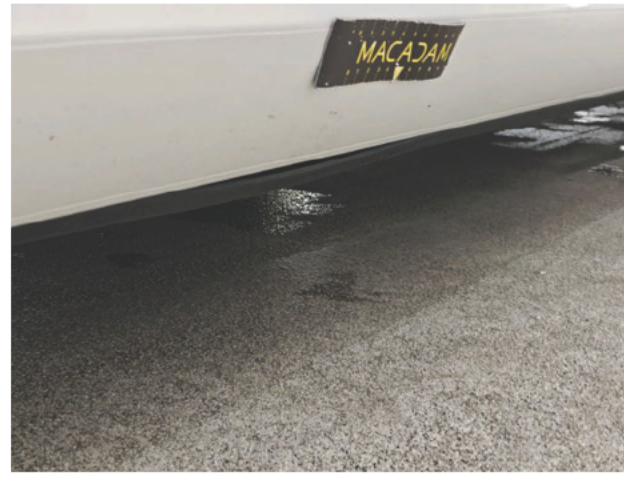
Links

Dorpel L bekleding buiten

Vervormd / Geforceerd

Smartrepair

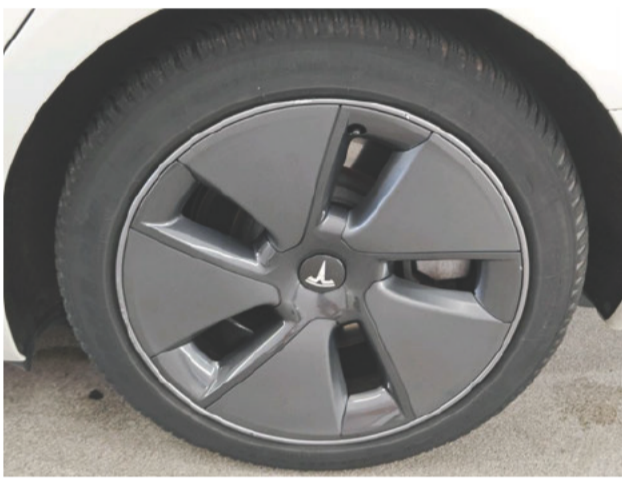
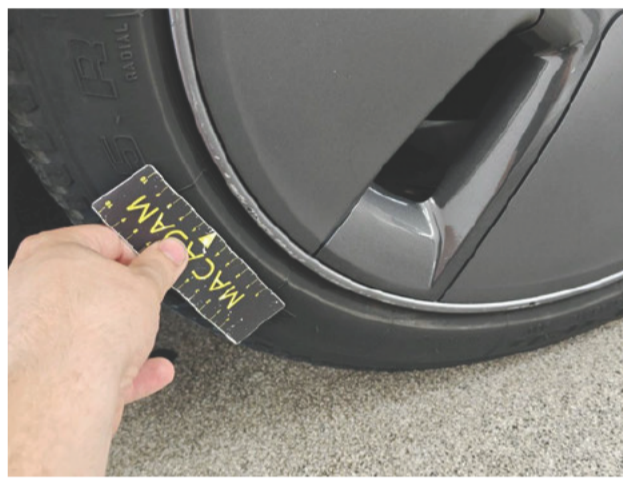
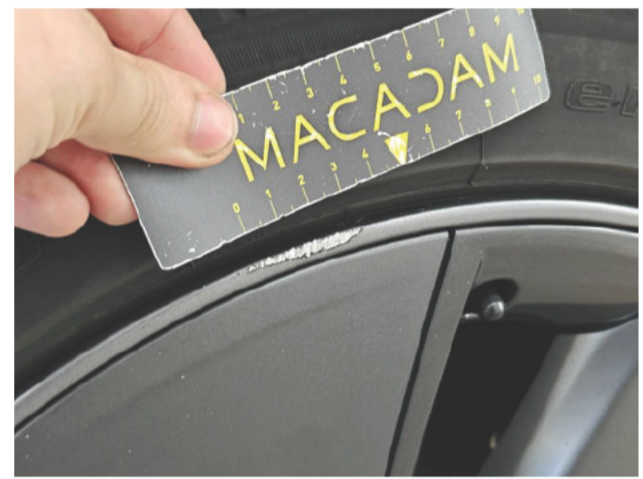
Links

Velg A L alu

Kras(sen)

Herstellen en spuiten (compleet)

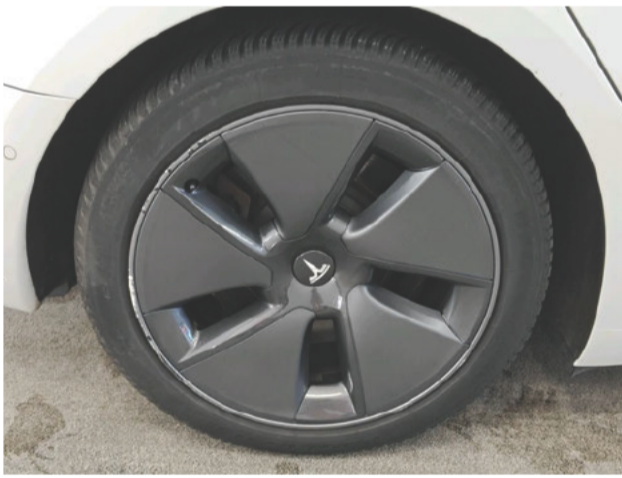
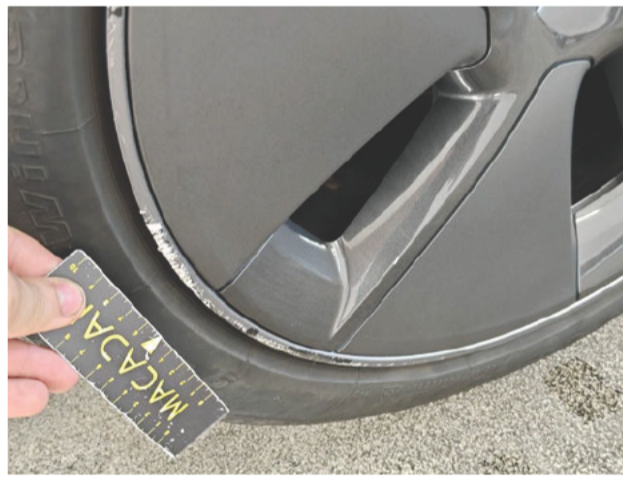
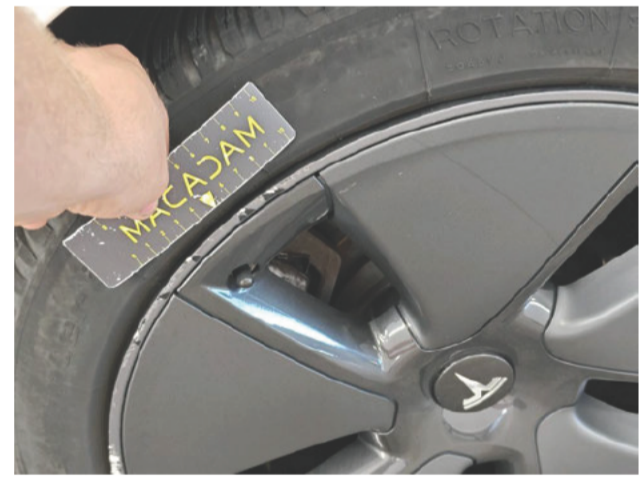
Rechts

Velg A R alu

Kras(sen)

Herstellen en spuiten (compleet)

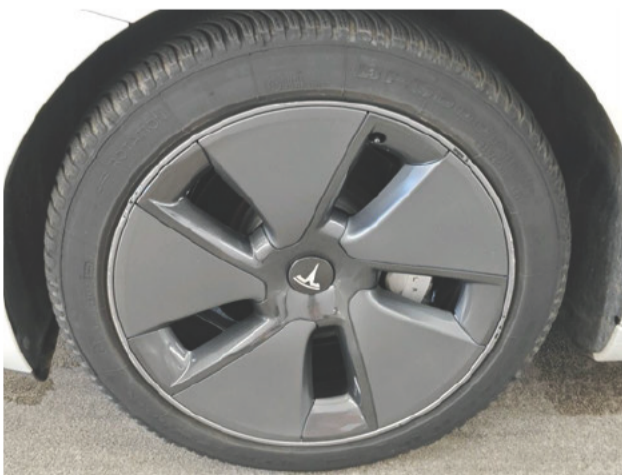
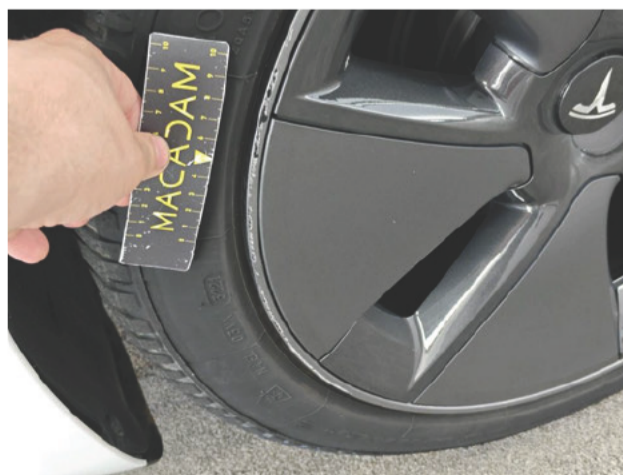
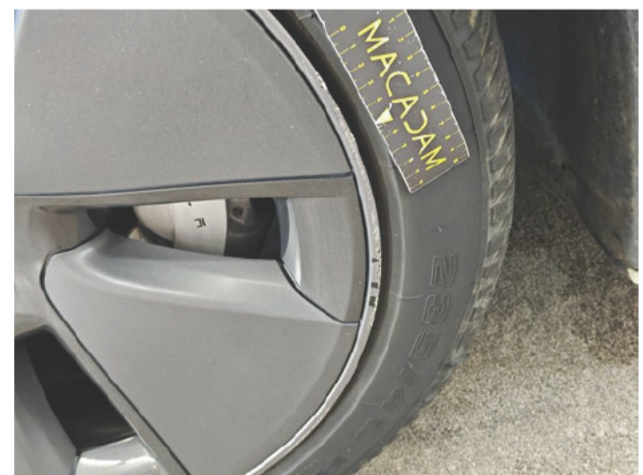
Links

Velg V L alu

Kras(sen)

Herstellen en spuiten (compleet)

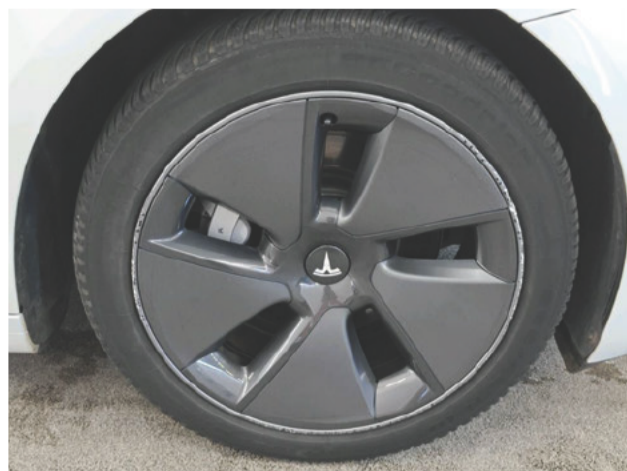
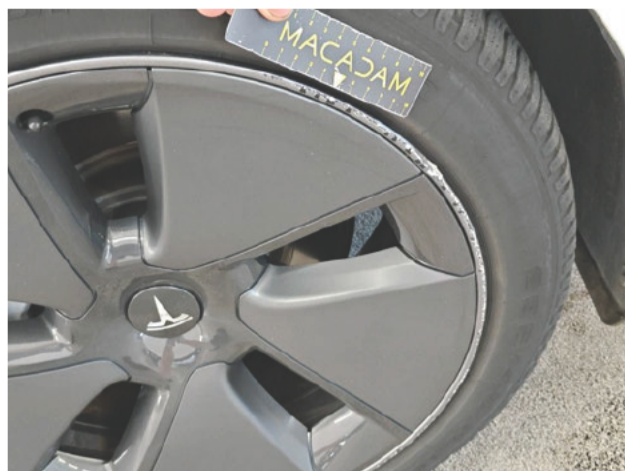
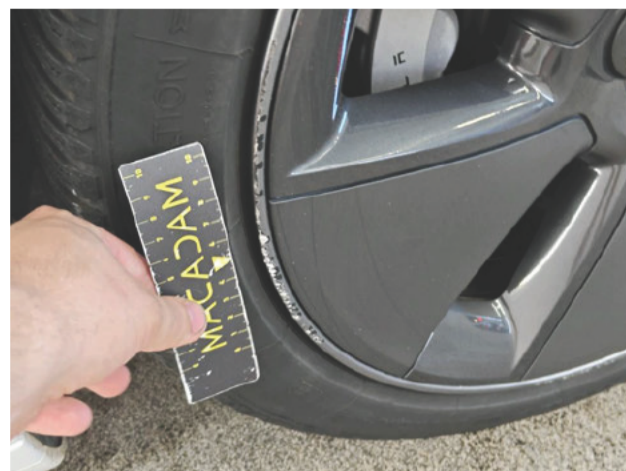
Rechts

Velg V R alu

Kras(sen)

Herstellen en spuiten (compleet)
