## Expert report

| <b>Subject</b> | Vorabbesichtigung |
| <b>Order from</b> | Allane Mobility Consulting GmbH |

| <b>Model / sales designation</b> | 223i Active Tourer |

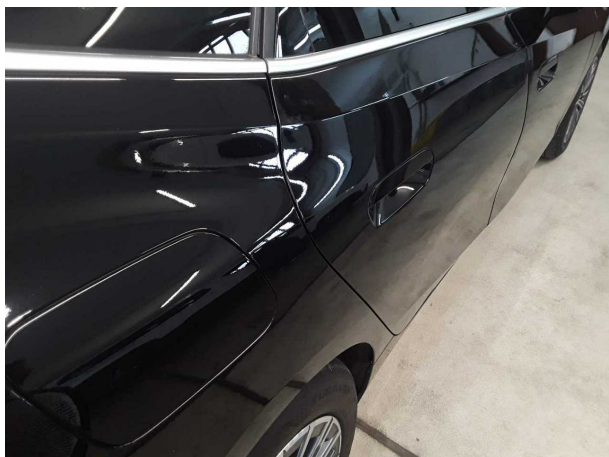
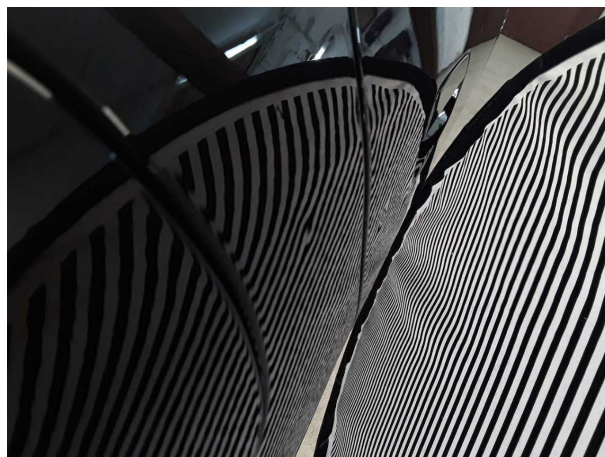
| No. | Component group | Description |
|---|---|---|
| 1 | Side panel - rear right side | Side panel - dent(s) - Smooth repair work |

**Damage 1:** Side panel - rear right side: Side panel - dent(s) - Smooth repair work

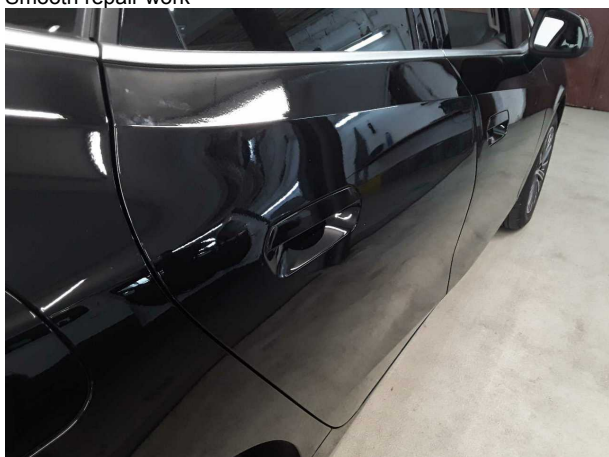
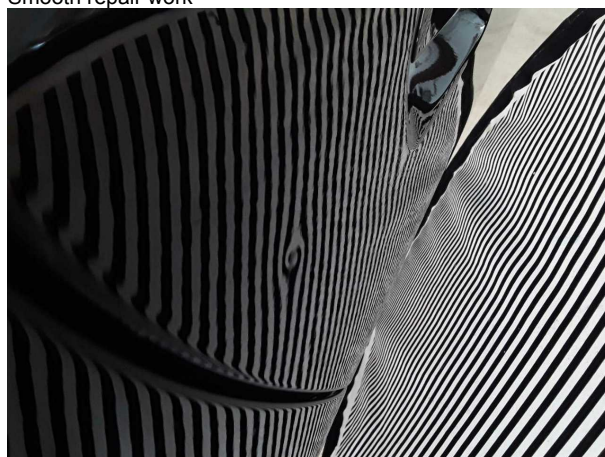
| No. | Component group | Description |
|---|---|---|
| 2 | Door - rear right side | Door - Dent / paintcoat damage - Smart repair |

**Damage 2:** Door - rear right side: Door - Dent / paintcoat damage - Smart repair

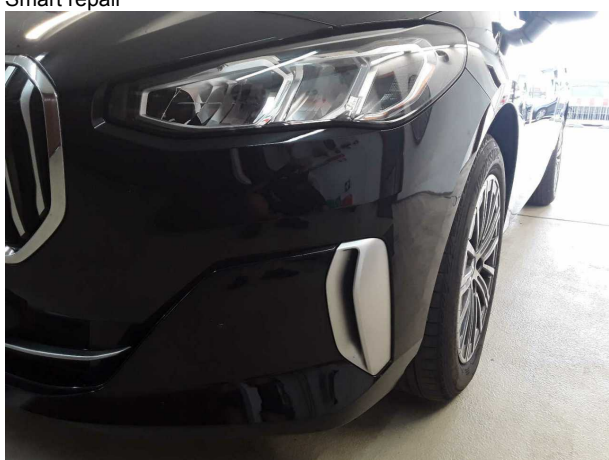
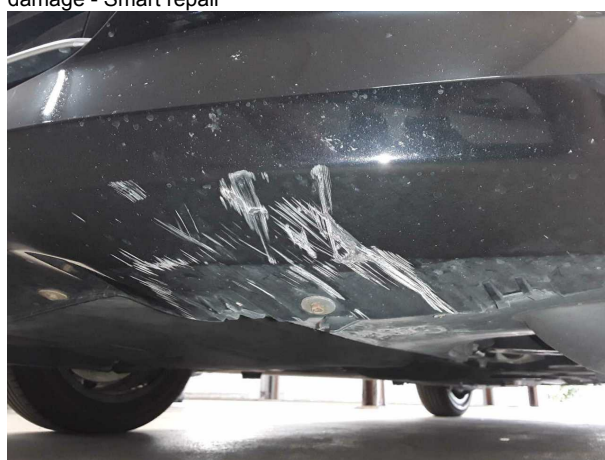
| No. | Component group | Description |
|---|---|---|
| 3 | Front bumper | Front bumper - Scratched - Smart repair |

**Damage 3:** Front bumper: Front bumper - Scratched - Smart repair

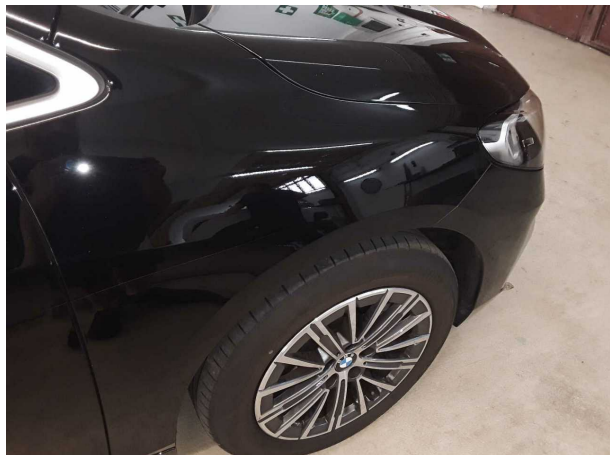
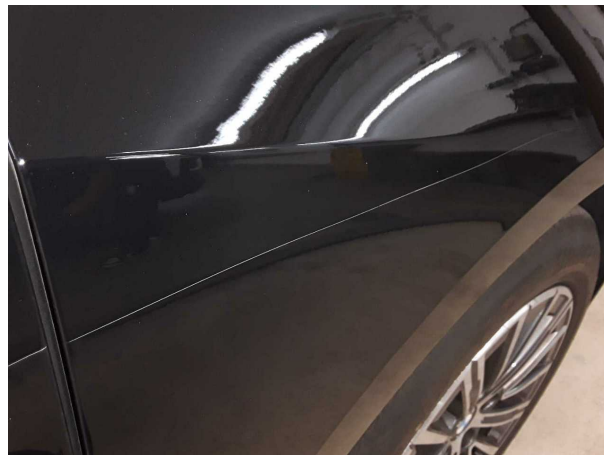
| No. | Component group | Description |
|---|---|---|
| 4 | Mudguard - right side | Mudguard - right side - Scratched - Repair and paint |

**Damage 4:** Mudguard - right side: Mudguard - right side - Scratched - Repair and paint

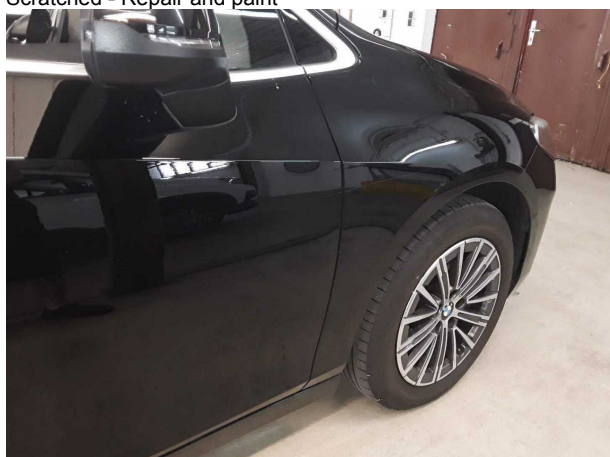
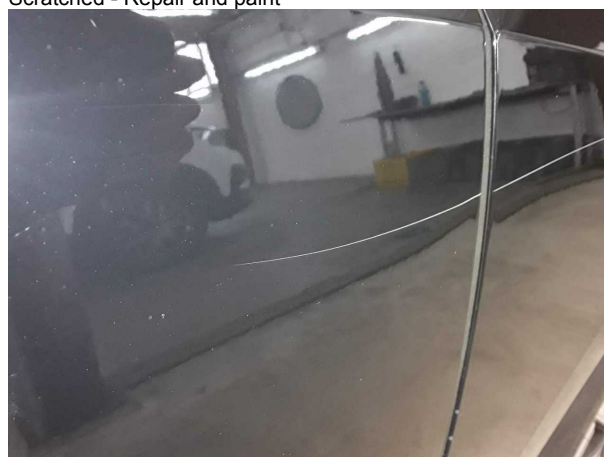
| No. | Component group | Description |
|---|---|---|
| 5 | Door - front right side | Door - Scratched - Repair and paint |

**Damage 5:** Door - front right side: Door - Scratched - Repair and paint

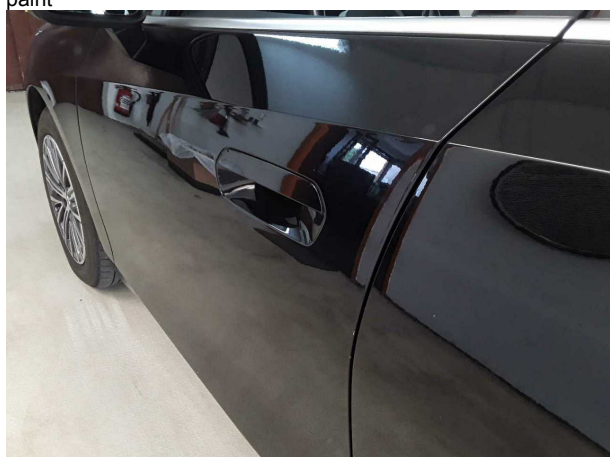
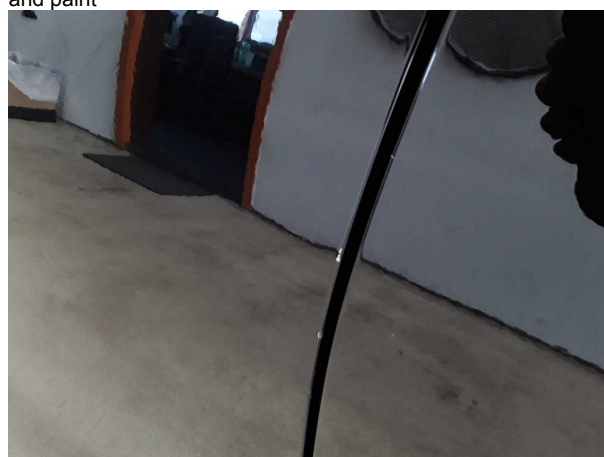
| No. | Component group | Description |
|---|---|---|
| 1 | Door - front left side | Door edge - Scratched - No deduction |

**Wear and tear 1:** Door - front left side: Door edge - Scratched - No deduction

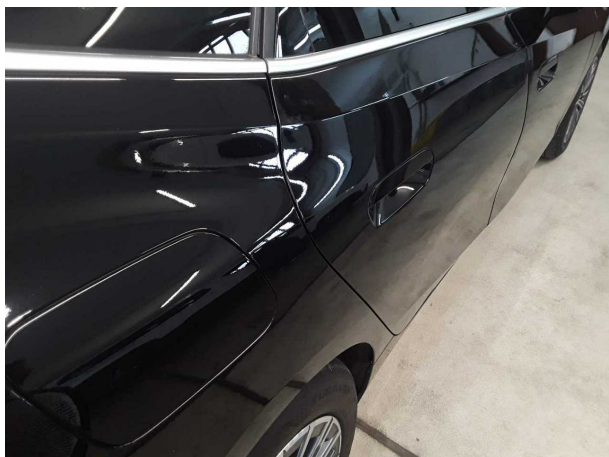
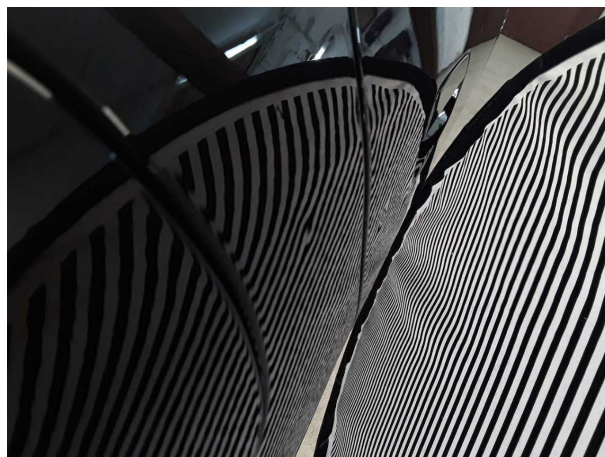
| Nr. | Bauteilgruppe | Beschreibung |
|---|---|---|
| 1 | Seitenwand rechts | Seitenwand - Delle(n) - sanft instandsetzen |

**Beschädigung 1:** Seitenwand rechts: Seitenwand - Delle(n) - sanft instandsetzen

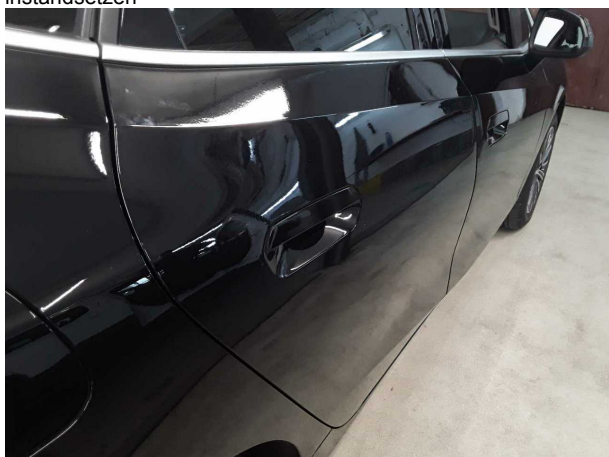
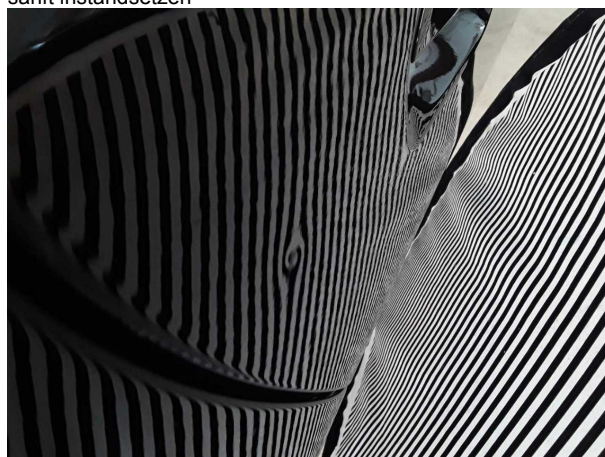
| Nr. | Bauteilgruppe | Beschreibung |
|---|---|---|
| 2 | Tür hinten rechts | Tür - Delle / Lackschaden - Smart Repair |

**Beschädigung 2:** Tür hinten rechts: Tür - Delle / Lackschaden - Smart Repair

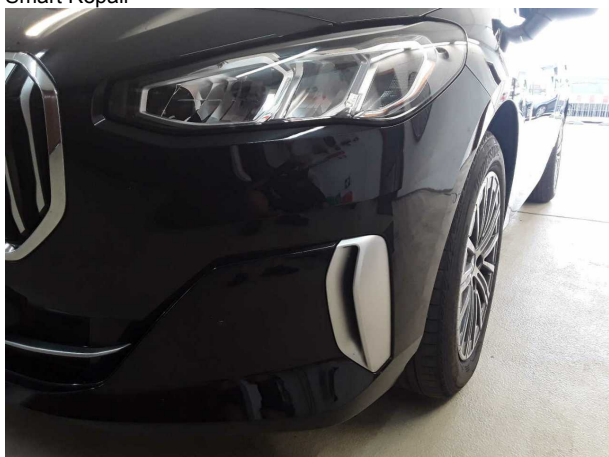
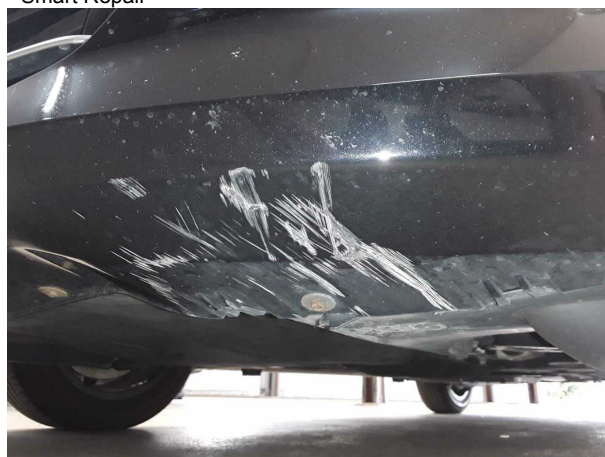
| Nr. | Bauteilgruppe | Beschreibung |
|---|---|---|
| 3 | Stoßfänger vorn | Stoßfänger vorn - verkratzt / verschürft - Smart Repair |

**Beschädigung 3:** Stossfänger vorn: Stossfänger vorn - verkratzt / verschürft - Smart Repair

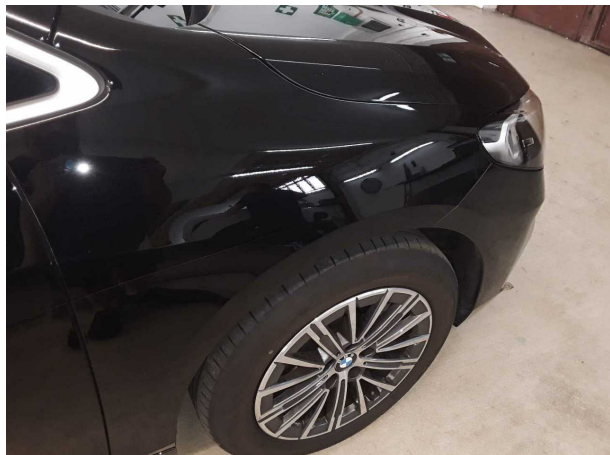
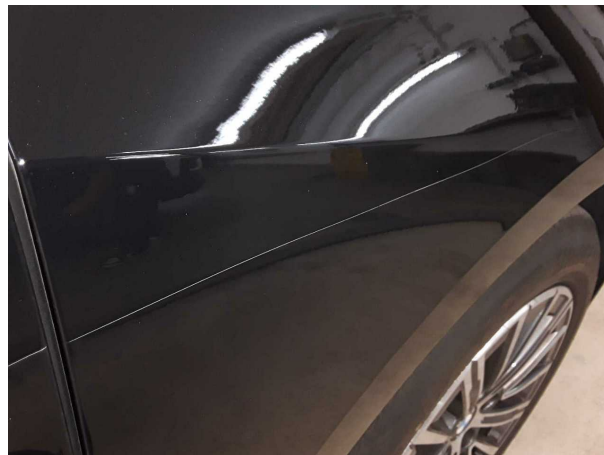
| Nr. | Bauteilgruppe | Beschreibung |
|---|---|---|
| 4 | Kotflügel rechts | Kotflügel rechts - verkratzt / verschürft - instandsetzen und lackieren |

**Beschädigung 4:** Kotflügel rechts: Kotflügel rechts - verkratzt / verschürft - instandsetzen und lackieren

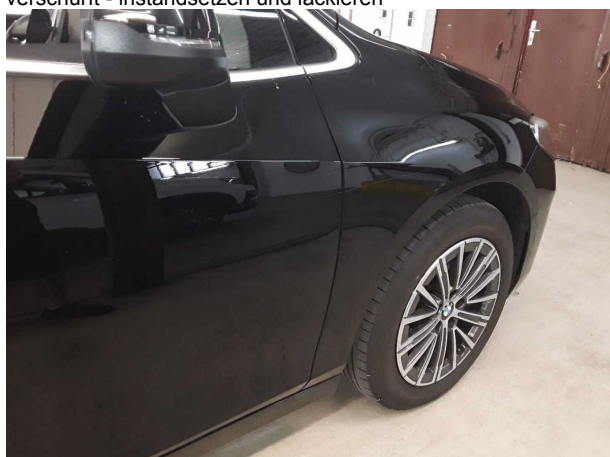
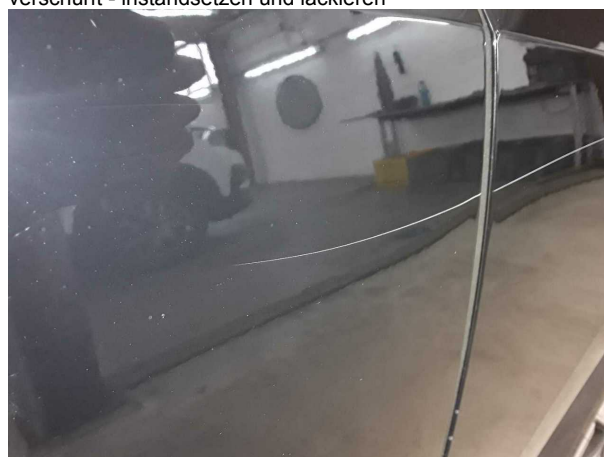
| Nr. | Bauteilgruppe | Beschreibung |
|---|---|---|
| 5 | Tür vorn rechts | Tür - verkratzt / verschürft - instandsetzen und lackieren |

**Beschädigung 5:** Tür vorn rechts: Tür - verkratzt / verschürft - instandsetzen und lackieren

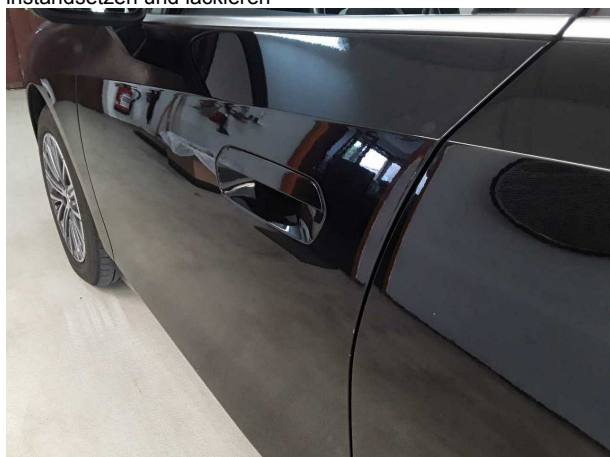
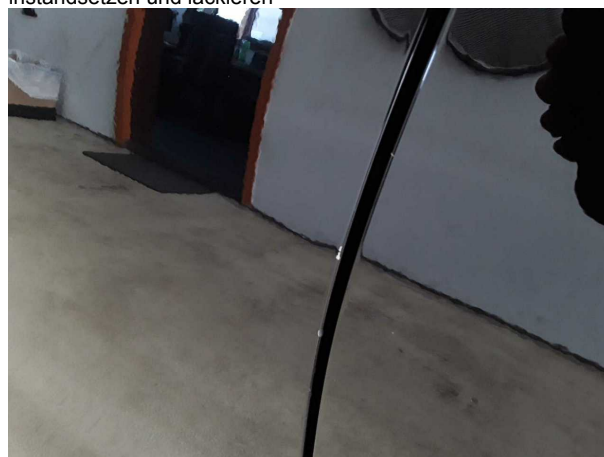
| Nr. | Bauteilgruppe | Beschreibung |
|---|---|---|
| 1 | Tür vorn links | Türkante - verkratzt / verschürft - kein Abzug |

**Gebrauchsspur 1:** Tür vorn links: Türkante - verkratzt / verschürft - kein Abzug
