Matrícula:	<b>7508-LVB</b>	Kilometraje:	<b>147765</b>	Cliente:	<b>Alphabet Spain</b>
Bastidor:	<b>WF0DXXWPCMK07630</b>	Fecha de puesta en circulación:	<b>29/11/2021</b>	Lugar de peritaje:	<b>P.I. GESTESA CALLE PLATA, S/N 28890 LOECHES</b>
Marca:	<b>FORD</b>			Fecha de peritación:	<b>26/05/2026 0:00:00</b>
Modelo:	<b>Mondeo</b>				
Versión:	<b>2.0 Híbrido 138kW (187CV) Trend HEV Auto sedán 138kW 4P automática</b>				
Carburante:	<b>Hibrido</b>				
Tipo de carrocería:	<b>Berlina</b>				
Caja:	<b>Automático</b>				
Caballos fiscales:					
Potencia KW:					
Categoría	<b>Turismo</b>				
Profundidad del perfil del neumático delantero izquierdo	<b>5.0</b>				
Profundidad del perfil del neumático delantero derecho	<b>5.0</b>				
Profundidad del perfil del neumático trasero izquierdo	<b>5.0</b>				
Profundidad del perfil del neumático trasero derecho	<b>5.0</b>				
Tamaño de la neumática DEL IZ	<b>215/60 R 16 99 V</b>

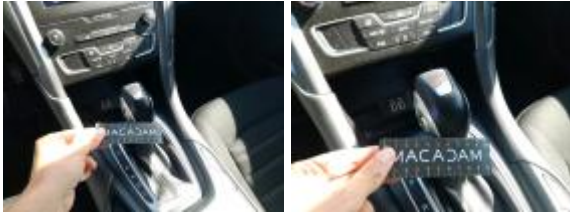
Ubicación	Type	Tipo de reparación
Pomo de palanca de cambio	Gastado	Reemplazar

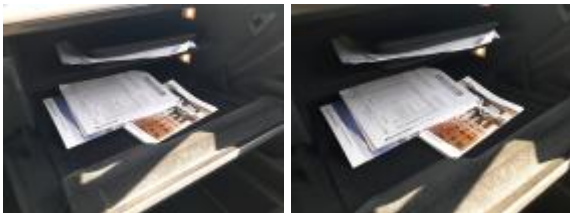
Tarjeta De Matriculación      Falta      Importe

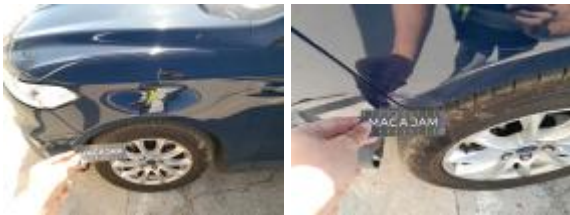
Aleta Del Iz      Rayado      Reparar + Pintar

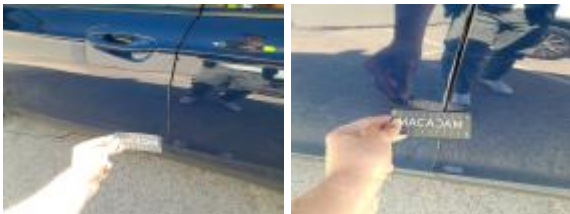
Puerta Delant Iz      Rayado      Reparar + Pintar

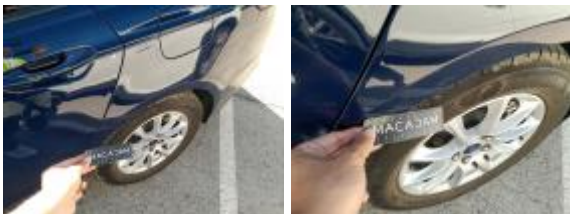
Aleta Tras Iz      Rayado      Reparar + Pintar

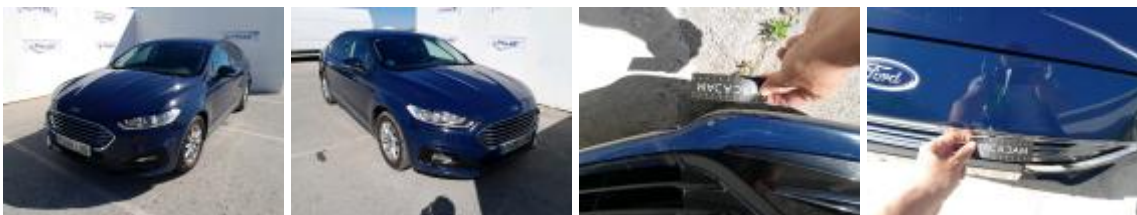
Paragolpes Delantero      Rayado      Reparar + Pintar
