» Übersicht

Auftrags-Nr: 1002386983
Besichtigt am: 30.03.2026 11:06
Berichts-Nr: 10324672
FIN: WVVZZZ3CZPE075718

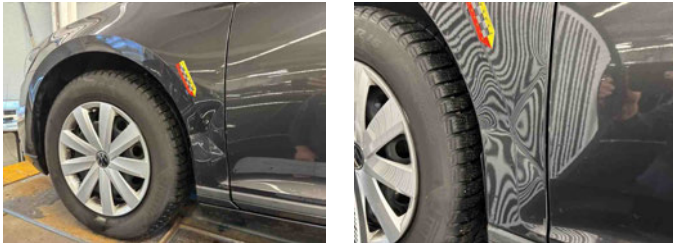
1 - Kotflügel vorne links - Deformiert - Ersetzen und lackieren

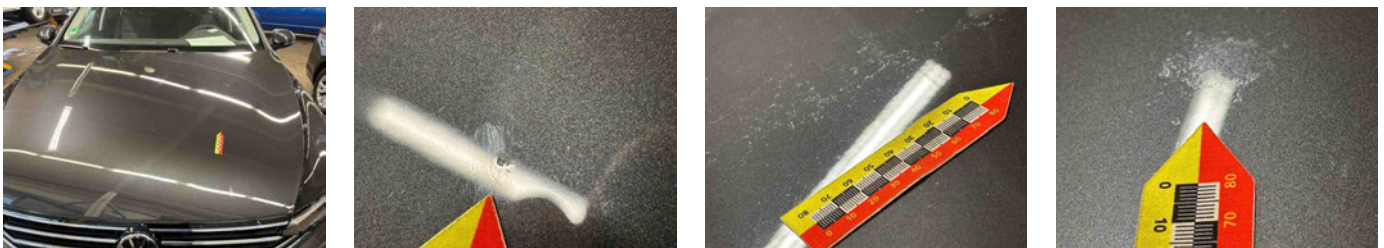
2 - Motorhaube - Kratzer - Lackieren

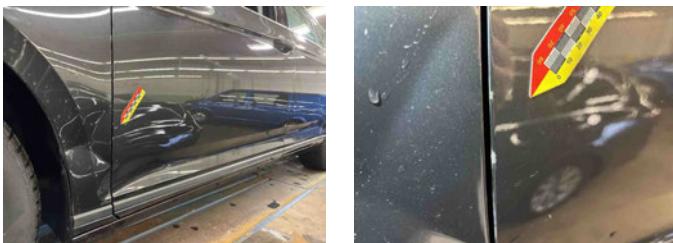
3 - Tür vorne links - Kratzer - Lackieren

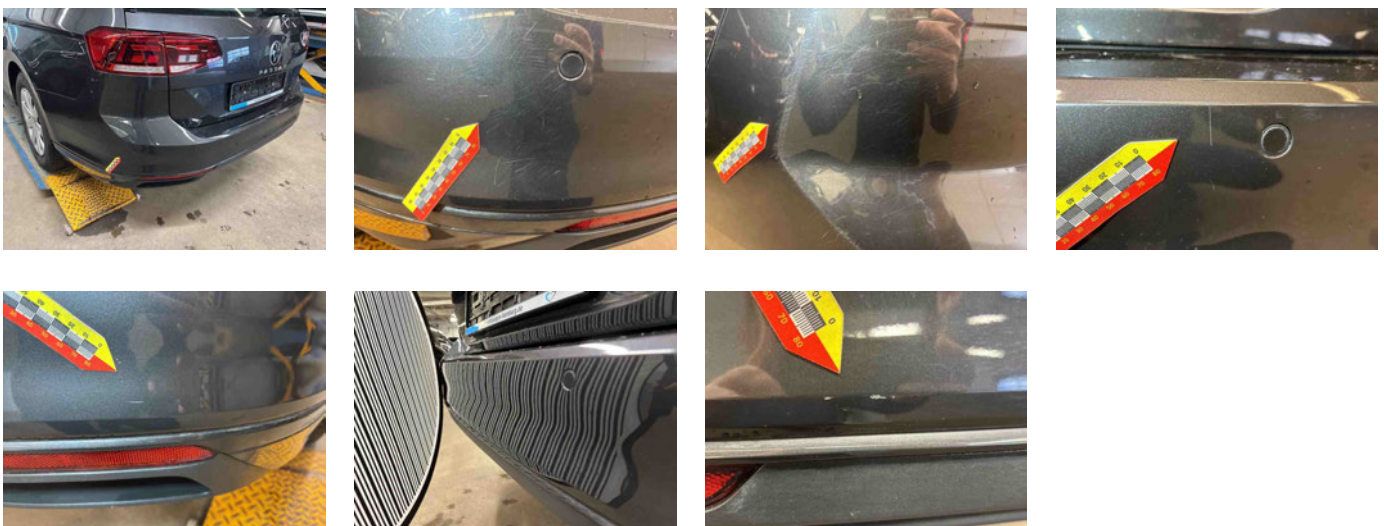
4 - Stoßfänger hinten - Kratzer - Lackieren
