| <b>Modell:</b> | Octavia |

# Zustandsbericht

- Protokoll der Fahrzeugbewertung -

Berichts-Nr: 10968788  
vom: 09.07.2026

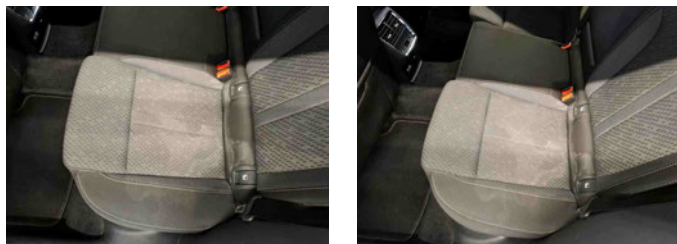
| Nr | Bauteil | Schadensbeschreibung | Reparaturempfehlung |
|---|---|---|---|
| 9 | Sitzbezug hinten links | Fleck | Reinigen |

9 - Sitzbezug hinten links - Fleck - Reinigen

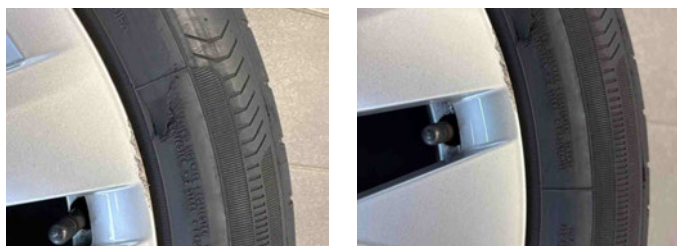
| Nr | Bauteil | Schadensbeschreibung | Reparaturempfehlung |
|---|---|---|---|
| 10 | Zusätzliche Felge(n) | Kratzer | Lackieren |

10 - Zusätzliche Felge(n) - Kratzer - Lackieren

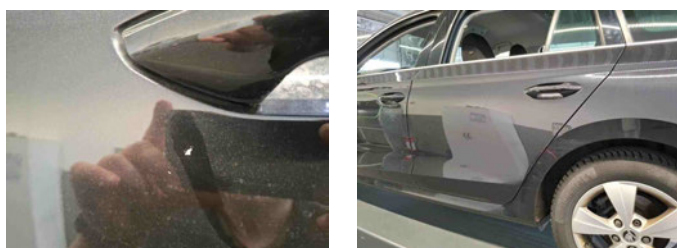
| Nr | Bauteil | Schadensbeschreibung | Reparaturempfehlung |
|---|---|---|---|
| 11 | Tür hinten links | Kratzer | Auslegen + Polieren |

11 - Tür hinten links - Kratzer - Auslegen + Polieren

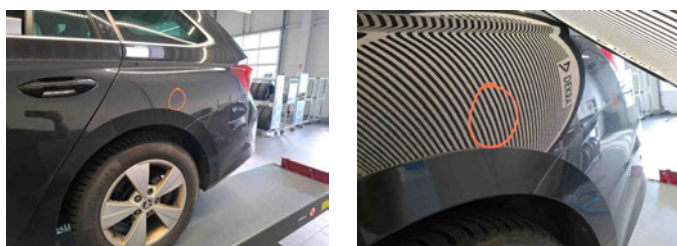
| Nr | Bauteil | Schadensbeschreibung | Reparaturempfehlung |
|---|---|---|---|
| 1 | Seitenwand hinten links | Delle(n) | Akzeptabel (Gebrauchsspur) |

1 - Seitenwand hinten links - Delle(n) - Akzeptabel (Gebrauchsspur)

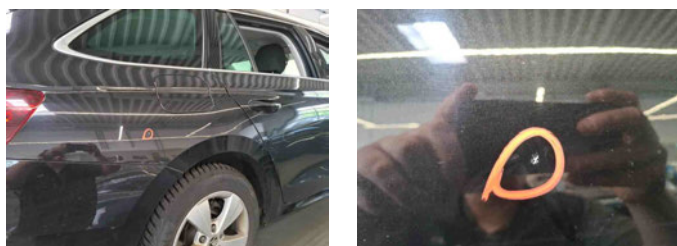
| Nr | Bauteil | Schadensbeschreibung | Reparaturempfehlung |
|---|---|---|---|
| 2 | Seitenwand hinten rechts | Kratzer | Akzeptabel (Gebrauchsspur) |

2 - Seitenwand hinten rechts - Kratzer - Akzeptabel (Gebrauchsspur)
