# Zustandsbericht / Minderwertgutachten

Auftraggeber Mobilize Financial Services, eine Marke der RCI Banque S.A., Niederlassung  
Deutschland, Jagenbergstr. 1, 41468 Neuss  
Besichtigung 11.06.2026

| Hersteller | Renault | Typ / Verkaufsbez. | Austral (07.2022->) / Austral |

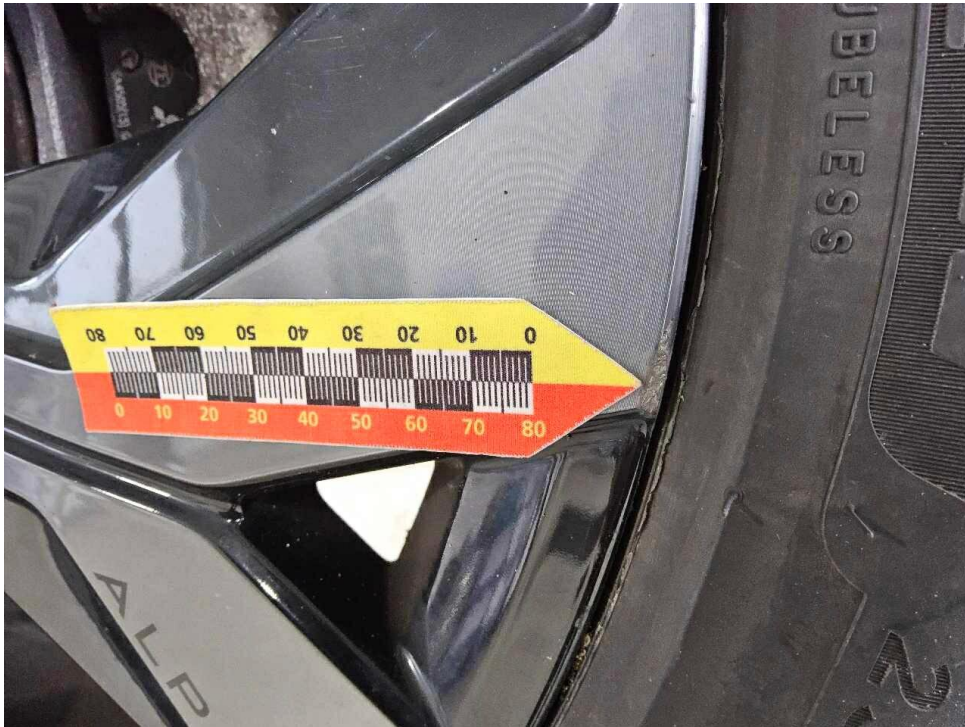
Bild 12 : Leichtmetallfelge hinten links zerkratzt mit Materialabtragung

1. Leichtmetallfelge hinten links zerkratzt mit Materialabtragung, (Bild 12)
2. Tür hinten rechts Kante deformiert, abgeknickt, instandsetzen (Bild 13, 14)
3. Dach eingedellt, drücken (Bild 15)

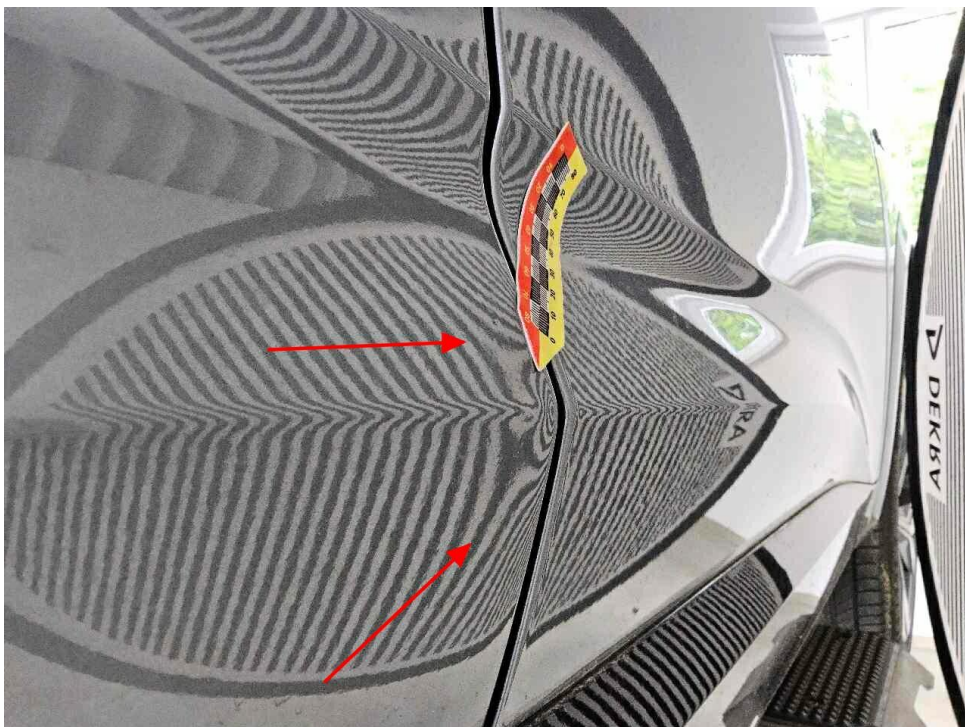
Bild 13 : Tür hinten rechts Kante deformiert, abgeknickt
