Raiffeisen-Impuls Fuhrparkmanagement  
 GmbH & Co. KG

## Verkaufsbericht

| <b>Fahrzeugident.-Nr.</b> | <b>WV1ZZZSK4PX094441</b> | | |
| <b>Typ / Verkaufsbez.</b> | Caddy 2.0 TDI Cargo Basis Maxi | <b>Laufleistung abgelesen</b> | 179.114 km |

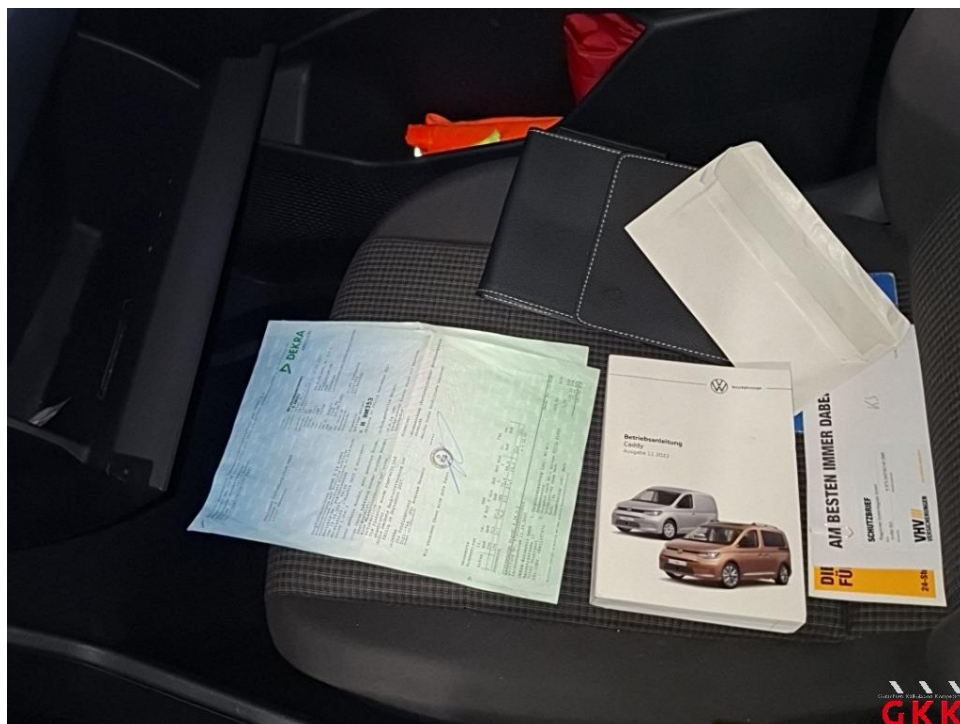
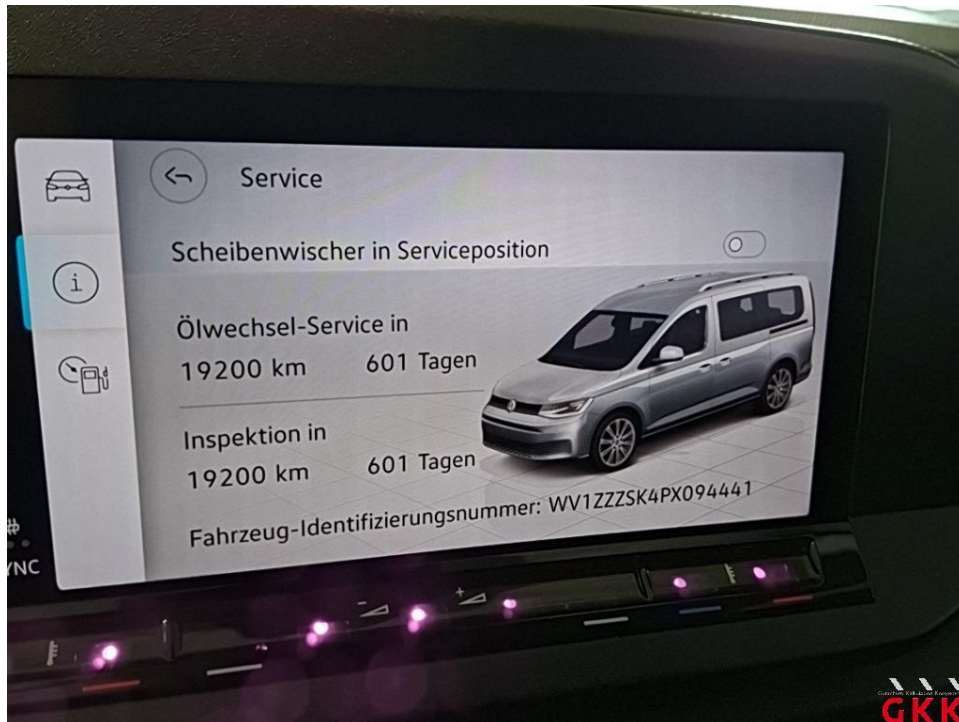
| <b>Front</b> (Angaben ohne MwSt.) | Reparaturkosten | MW |
|---|---|---|
| Inspektion groß Kleintransporter, kein gültiger Nachweis vorhanden, durchführen (Bild 14, Bild 15) | 640,85 € | 640,85 € |

Bild 14 Inspektion groß, Kleintransporter, kein gültiger Nachweis vorhanden, durchführen

Bild 15 Inspektion groß, Kleintransporter, kein gültiger Nachweis vorhanden, durchführen

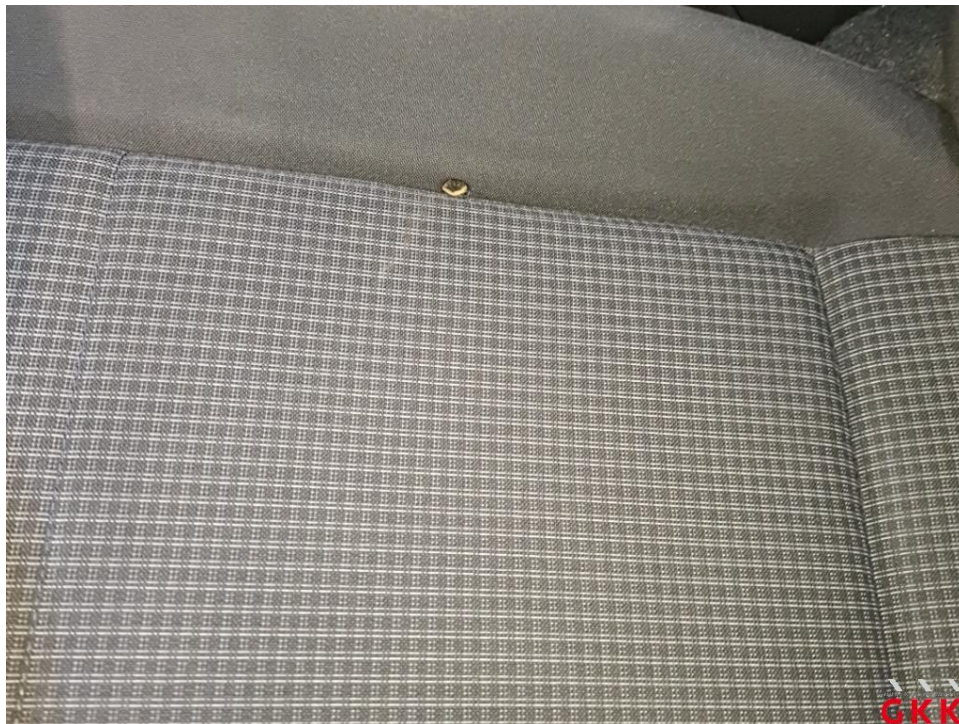
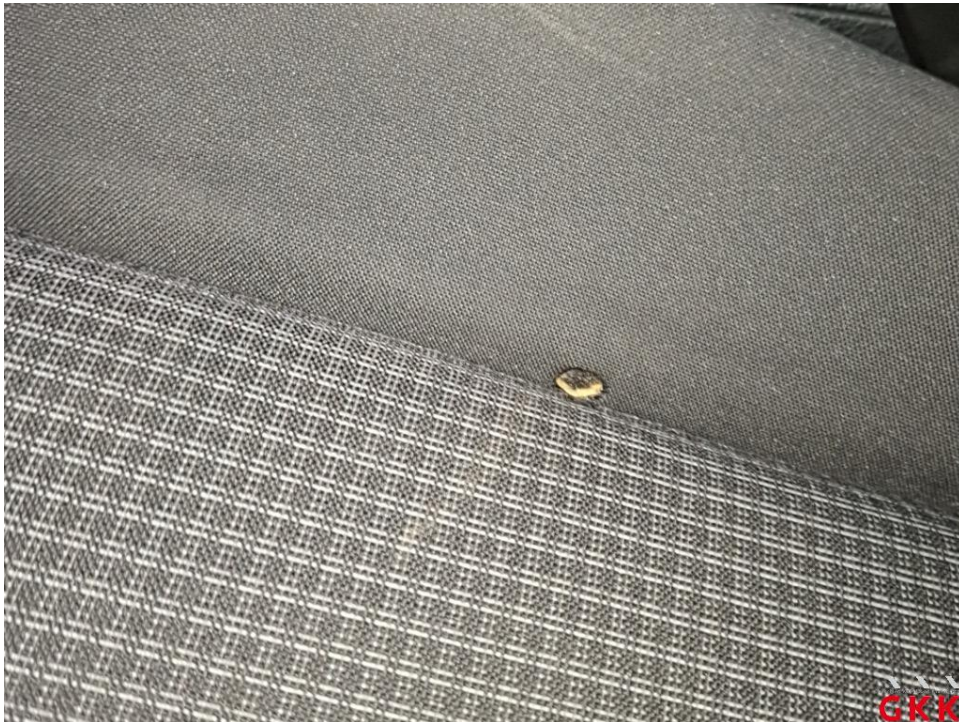
| <b>Front</b> (Angaben ohne MwSt.) | Reparaturkosten | MW |
|---|---|---|
| Sitz vorne links Bezug Sitzkissen -Stoff-, Brandloch, ersetzen (Bild 16, Bild 17) | 417,52 € | 187,88 € |

Bild 16 Sitz vorne links, Bezug Sitzkissen -Stoff-, Brandloch, ersetzen

Bild 17 Sitz vorne links, Bezug Sitzkissen -Stoff-, Brandloch, ersetzen

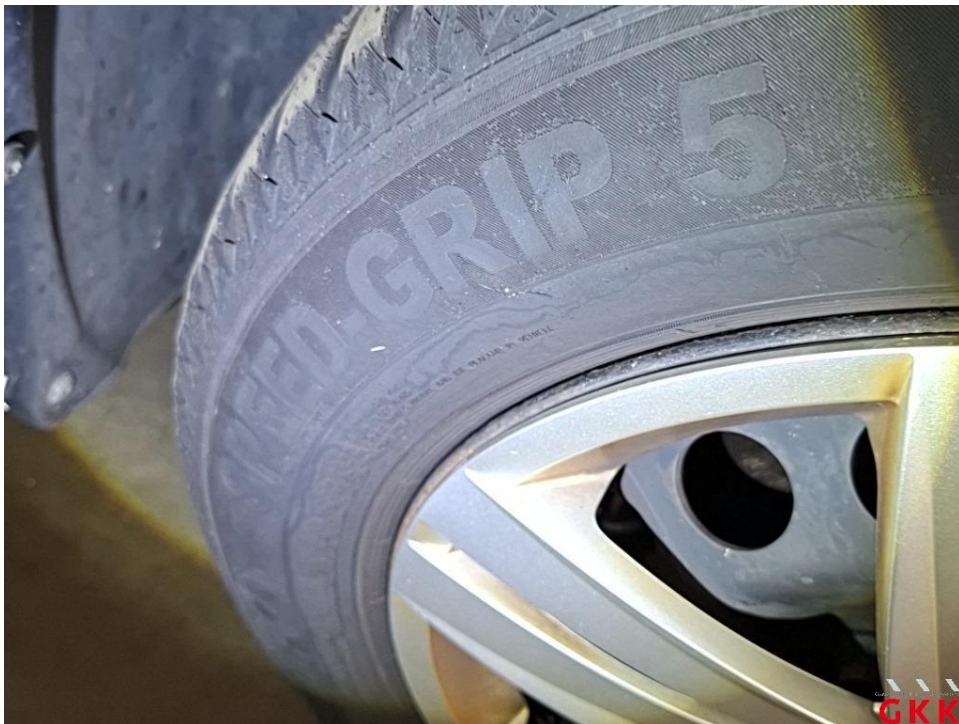
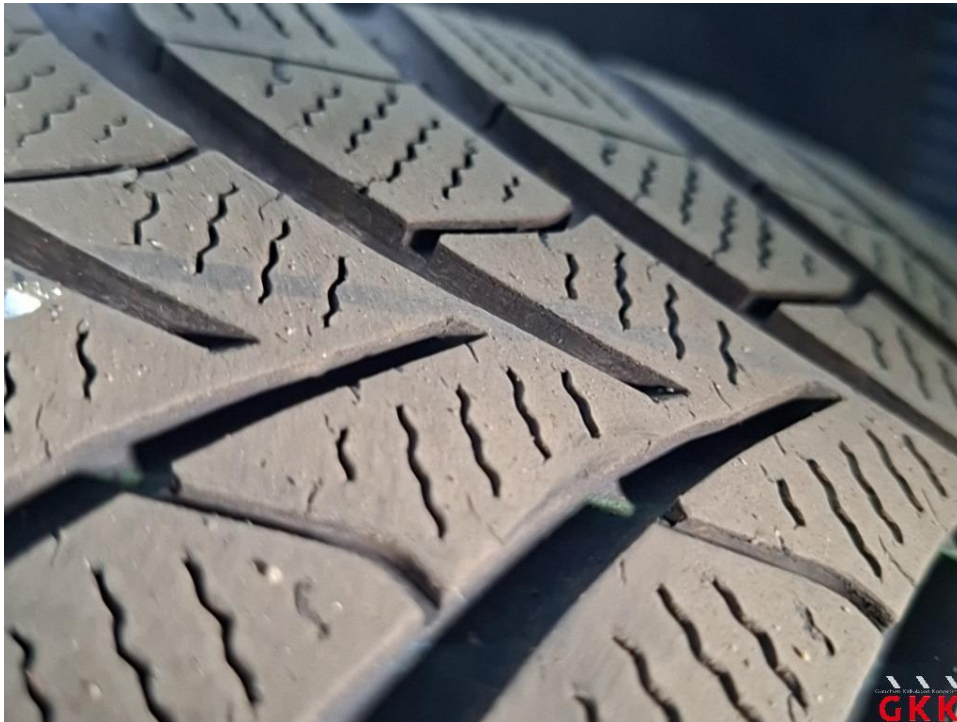
| <b>Front</b> (Angaben ohne MwSt.) | Reparaturkosten | MW |
|---|---|---|
| Reifen vorn links und rechts, falsche Reifenart, ersetzen (Bild 18, Bild 19) | 729,44 € | 729,44 € |

Bild 18 Reifen, vorn links und rechts, falsche Reifenart, ersetzen

Bild 19 Reifen, vorn links und rechts, falsche Reifenart, ersetzen

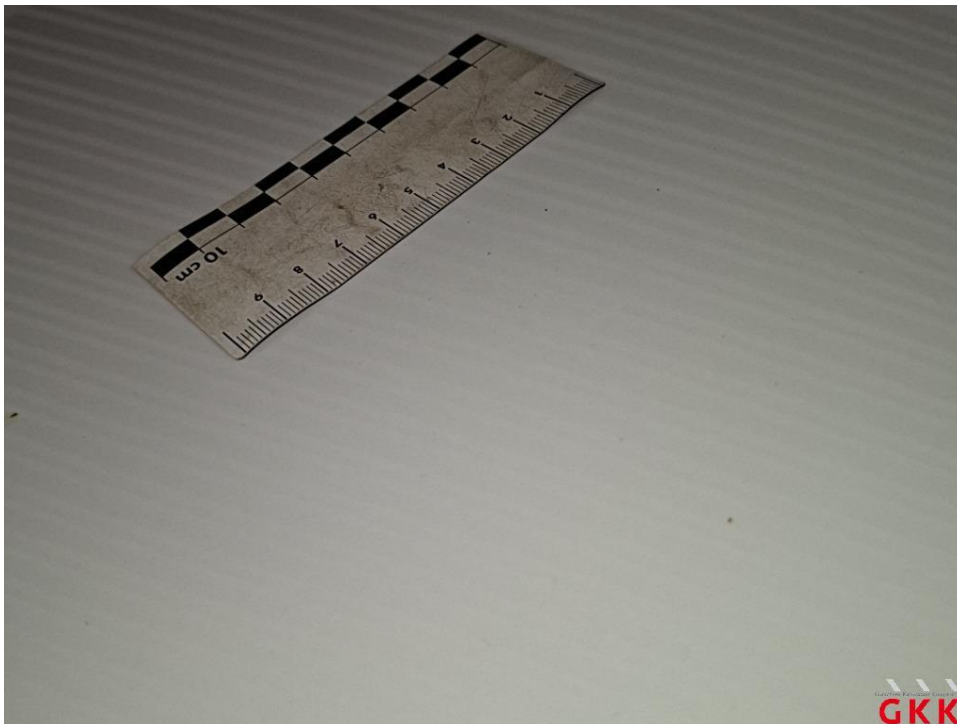
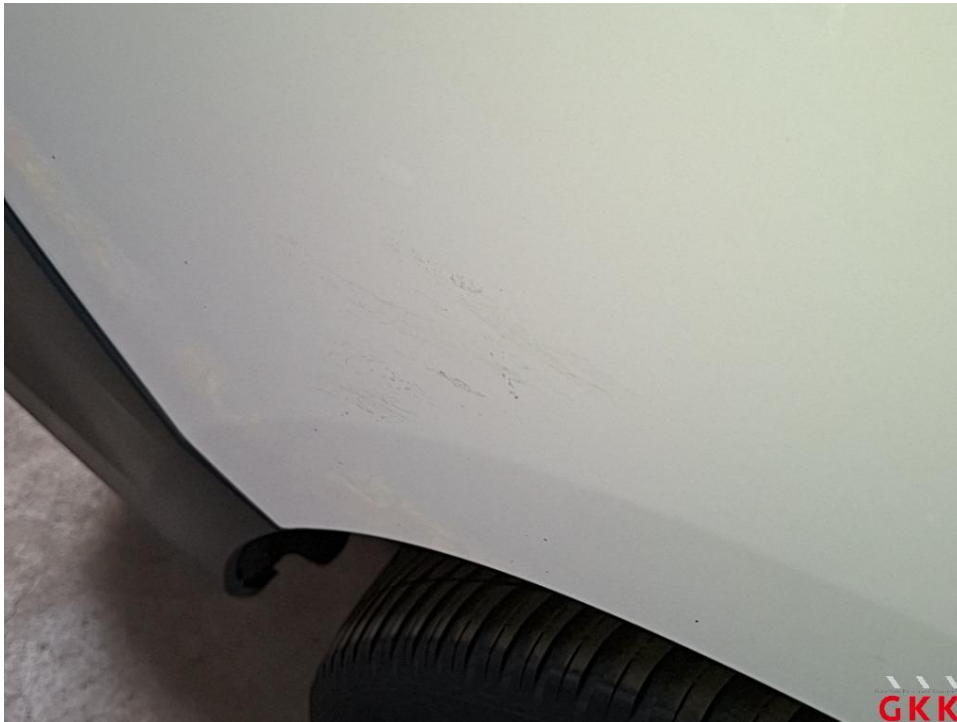
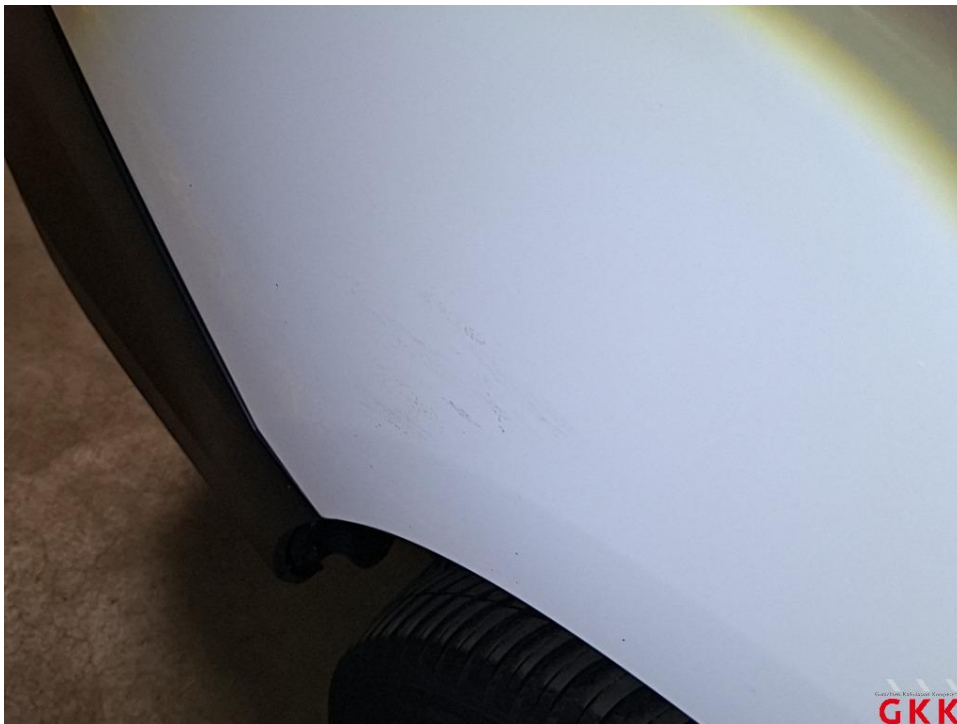
| <b>Front</b> (Angaben ohne MwSt.) | Reparaturkosten | MW |
|---|---|---|
| Fahrzeug außen, Anhaftungsspuren, aufbereiten (Bild 20, Bild 21, Bild 22) | 239,28 € | 239,28 € |

Bild 20 Fahrzeug, außen, Anhaftungsspuren, aufbereiten

Bild 21 Fahrzeug, außen, Anhaftungsspuren, aufbereiten

Bild 22 Fahrzeug, außen, Anhaftungsspuren, aufbereiten

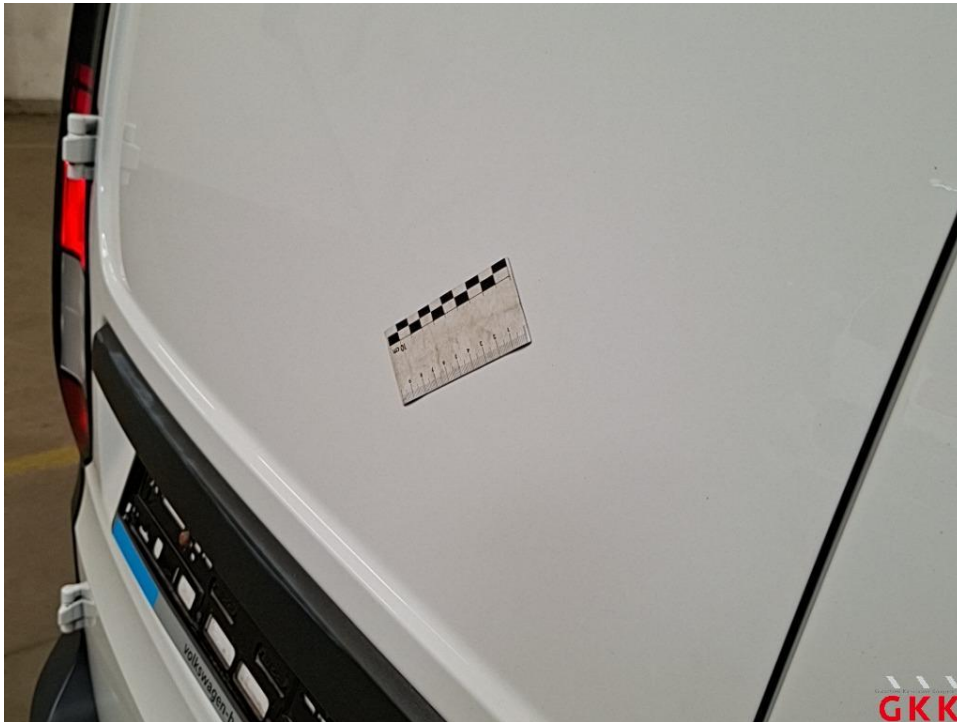
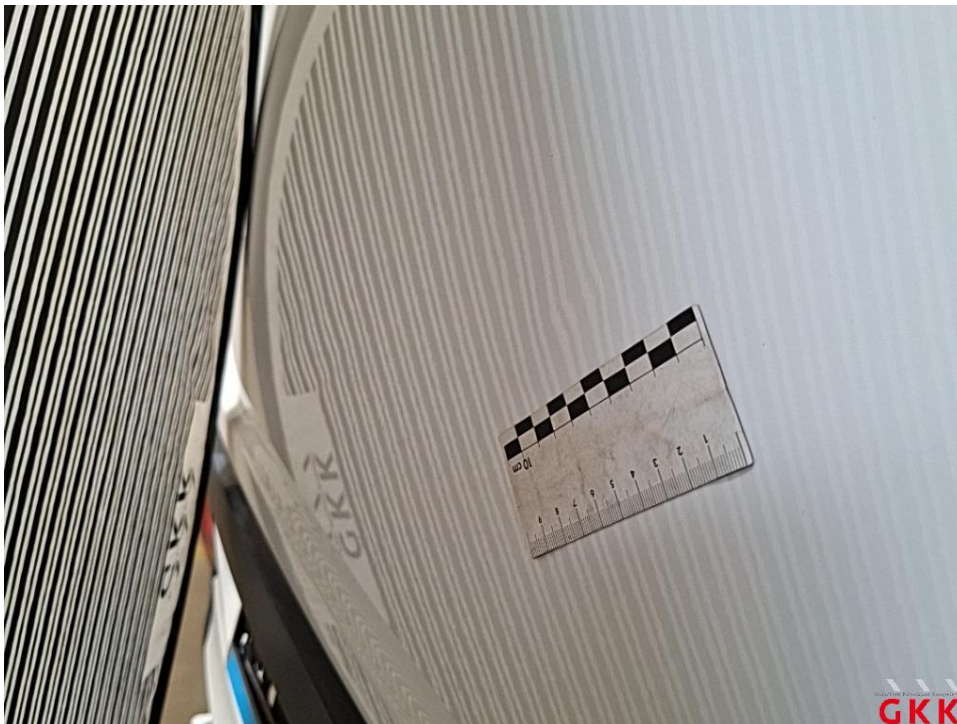
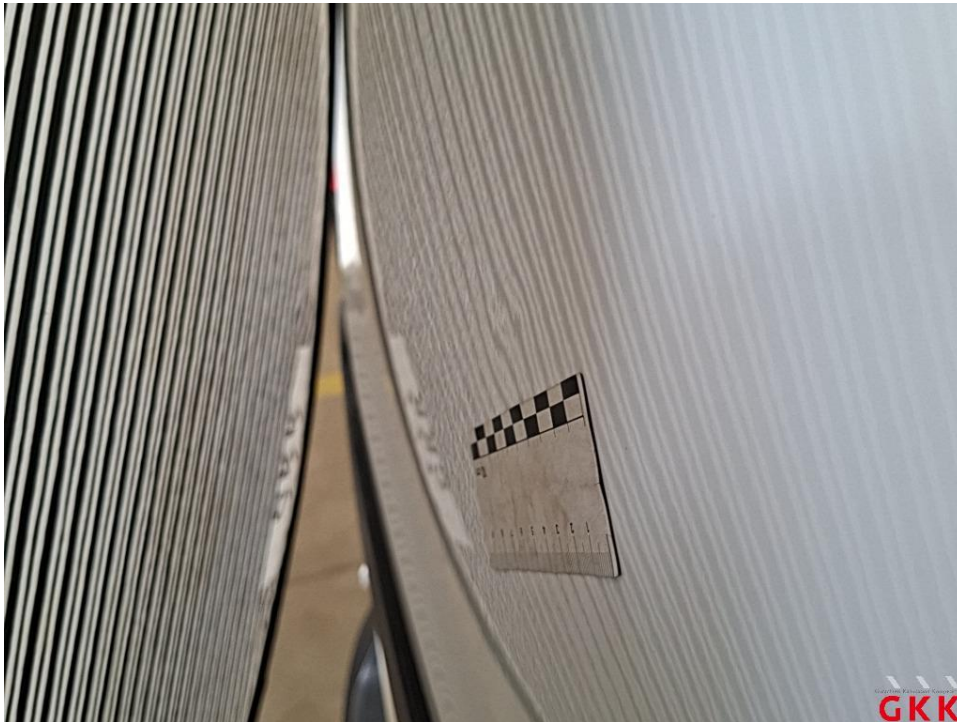
| <b>Front</b> (Angaben ohne MwSt.) | Reparaturkosten | MW |
|---|---|---|
| Hecktür links, beschädigt, instand setzen - lackieren (Bild 23, Bild 24, Bild 25) | 760,83 € | 430,11 € |

Bild 23 Hecktür links, beschädigt, instand setzen - lackieren

Bild 24 Hecktür links, beschädigt, instand setzen - lackieren

Bild 25 Hecktür links, beschädigt, instand setzen - lackieren

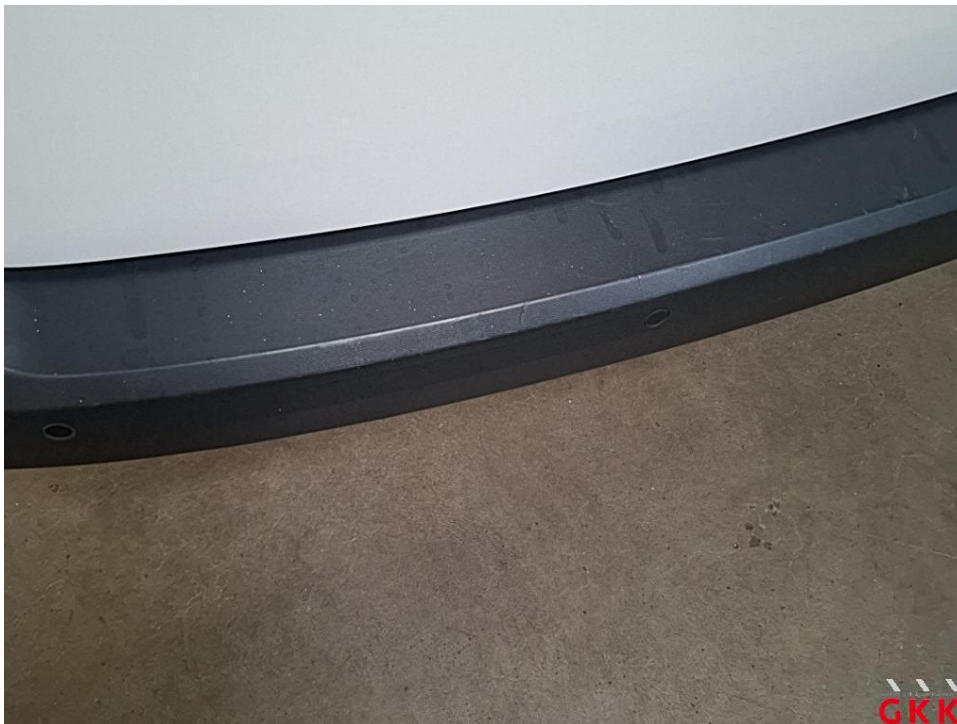
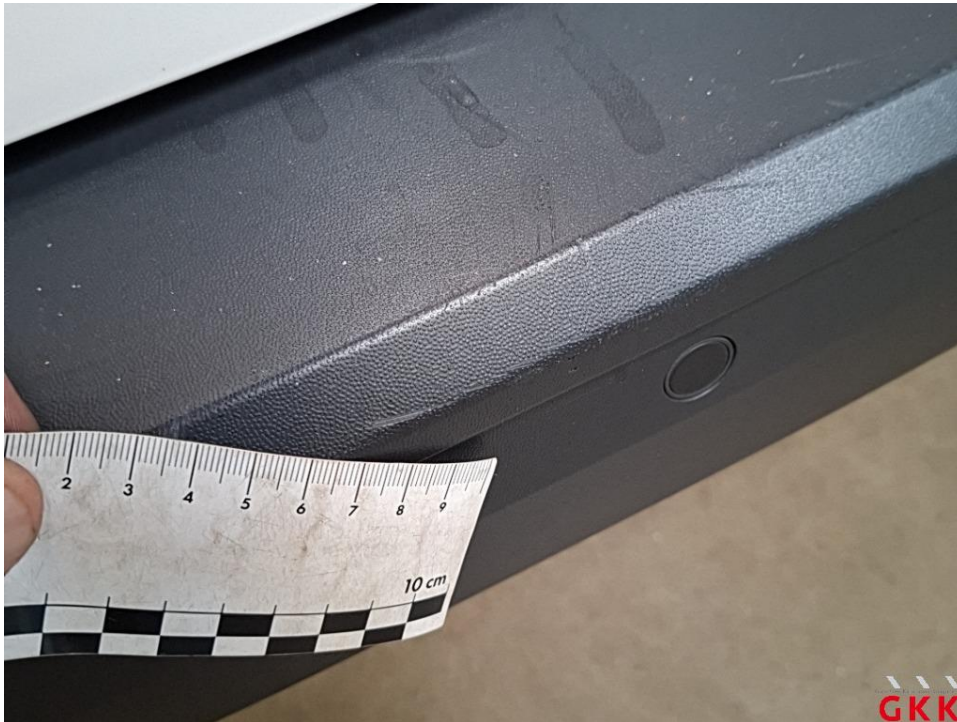
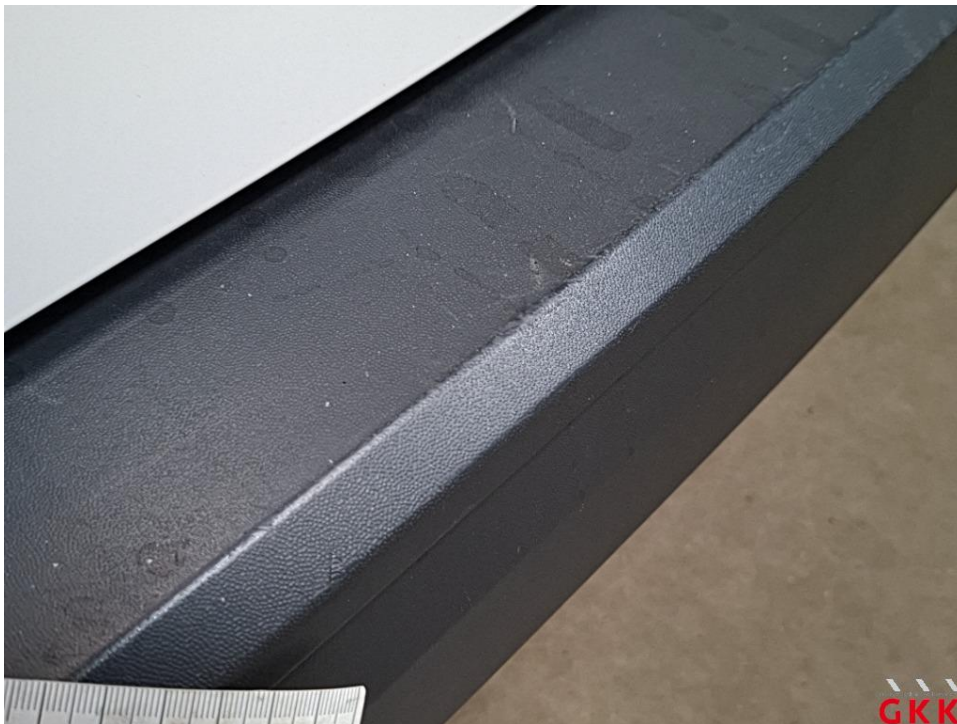
| <b>Front</b> (Angaben ohne MwSt.) | Reparaturkosten | MW |
|---|---|---|
| Stoßfänger hinten Verkleidung -unlackiert-, verkratzt, Smartrepair (Bild 26, Bild 27, Bild 28) | 120,00 € | 120,00 € |

Bild 26 Stoßfänger hinten, Verkleidung -unlackiert-, verkratzt, Smartrepair

Bild 27 Stoßfänger hinten, Verkleidung -unlackiert-, verkratzt, Smartrepair

Bild 28 Stoßfänger hinten, Verkleidung -unlackiert-, verkratzt, Smartrepair

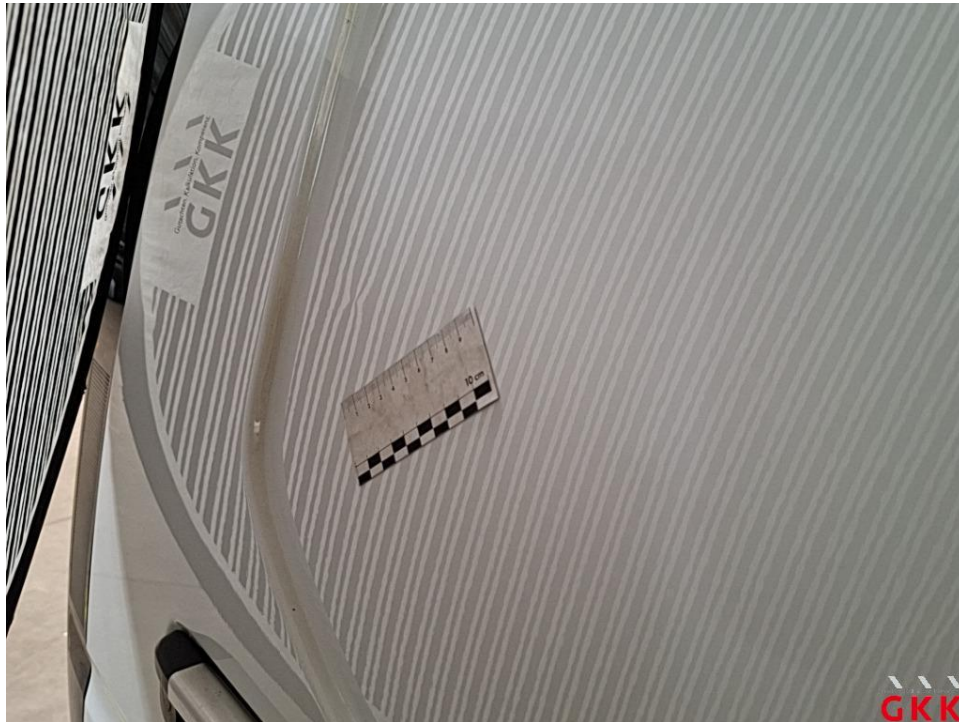
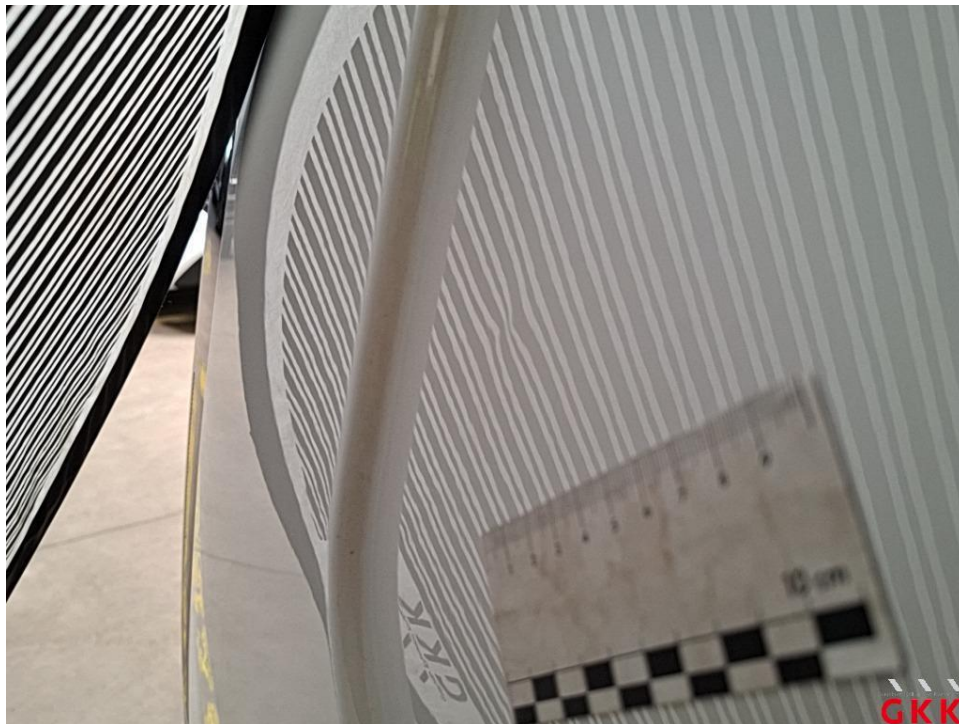
| <b>Front</b> (Angaben ohne MwSt.) | Reparaturkosten | MW |
|---|---|---|
| Seitenwand rechts hinten -oberhalb-, beschädigt, instand setzen - lackieren (Bild 29, Bild 30) | 2693,40 € | 1299,77 € |

Bild 29 Seitenwand rechts, hinten -oberhalb-, beschädigt, instand setzen - lackieren

Bild 30 Seitenwand rechts, hinten -oberhalb-, beschädigt, instand setzen - lackieren

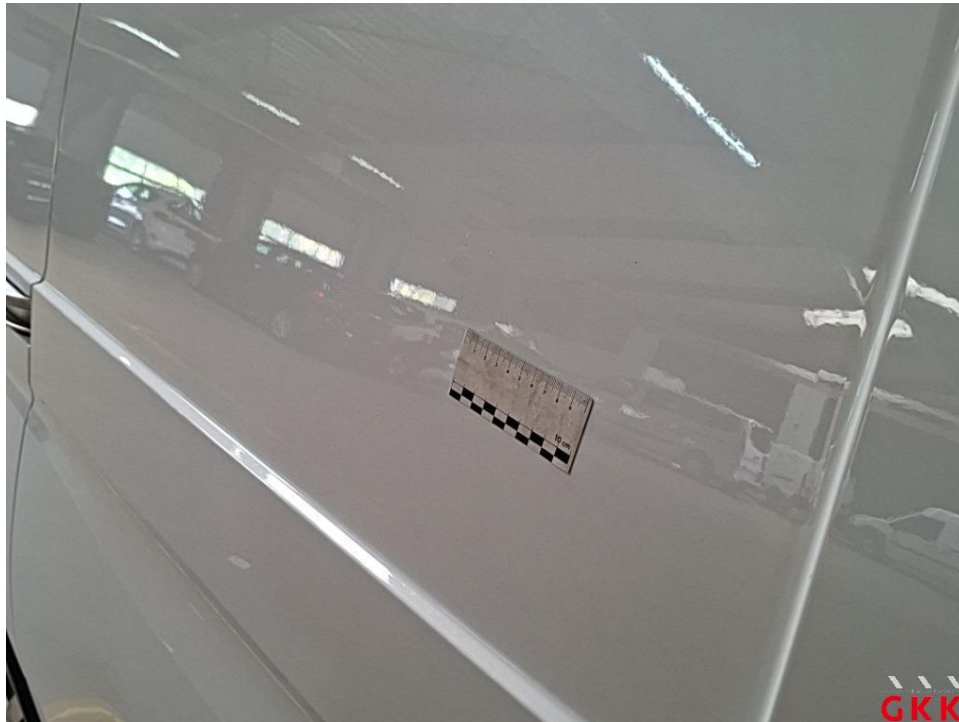
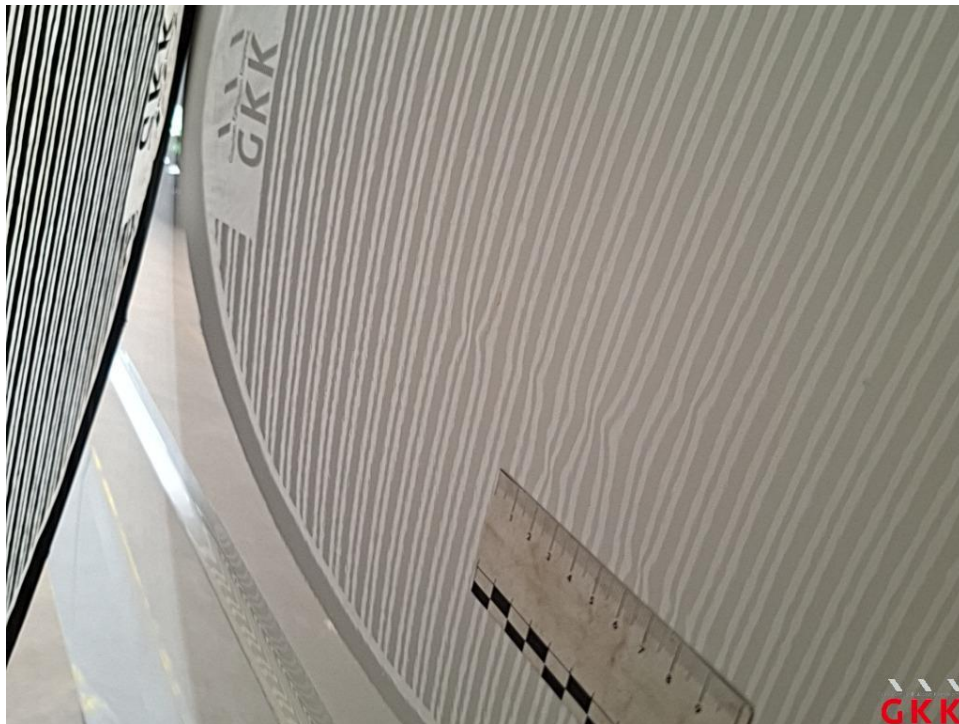
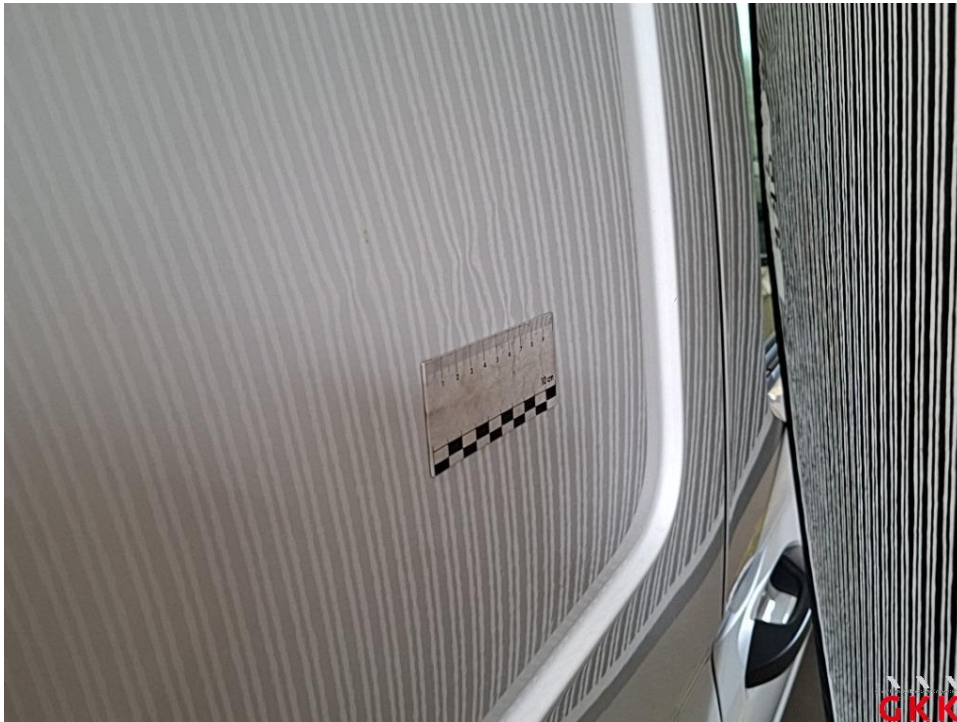
| <b>Front</b> (Angaben ohne MwSt.) | Reparaturkosten | MW |
|---|---|---|
| Schiebetür rechts, beschädigt, instand setzen - lackieren (Bild 31, Bild 32, Bild 33) | 917,75 € | 588,46 € |

Bild 31 Schiebetür rechts, beschädigt, instand setzen - lackieren

Bild 32 Schiebetür rechts, beschädigt, instand setzen - lackieren

Bild 33 Schiebetür rechts, beschädigt, instand setzen - lackieren

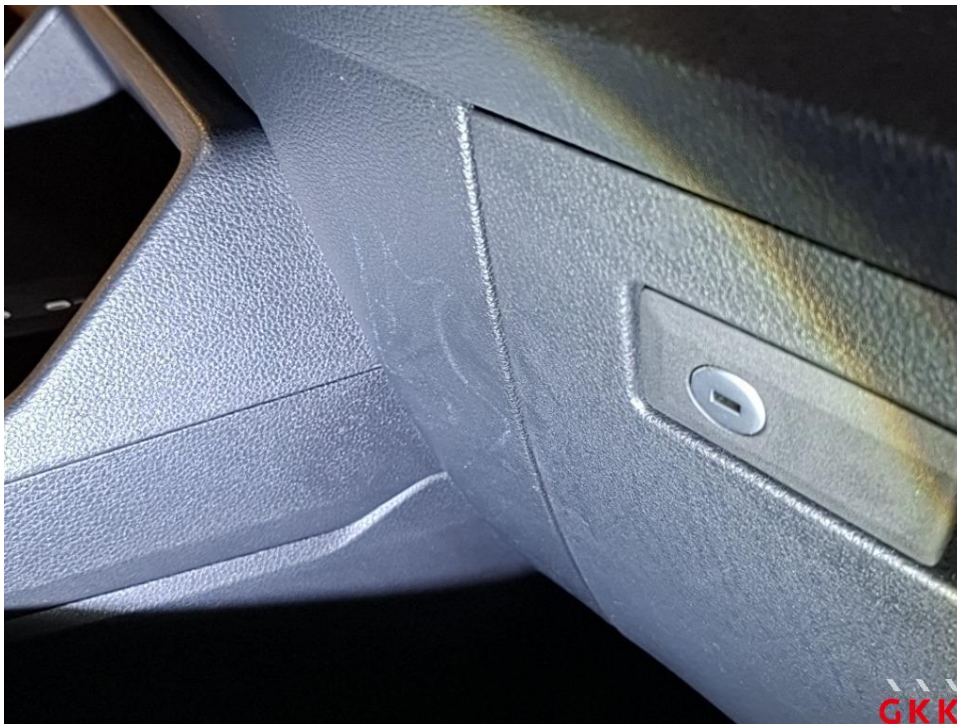
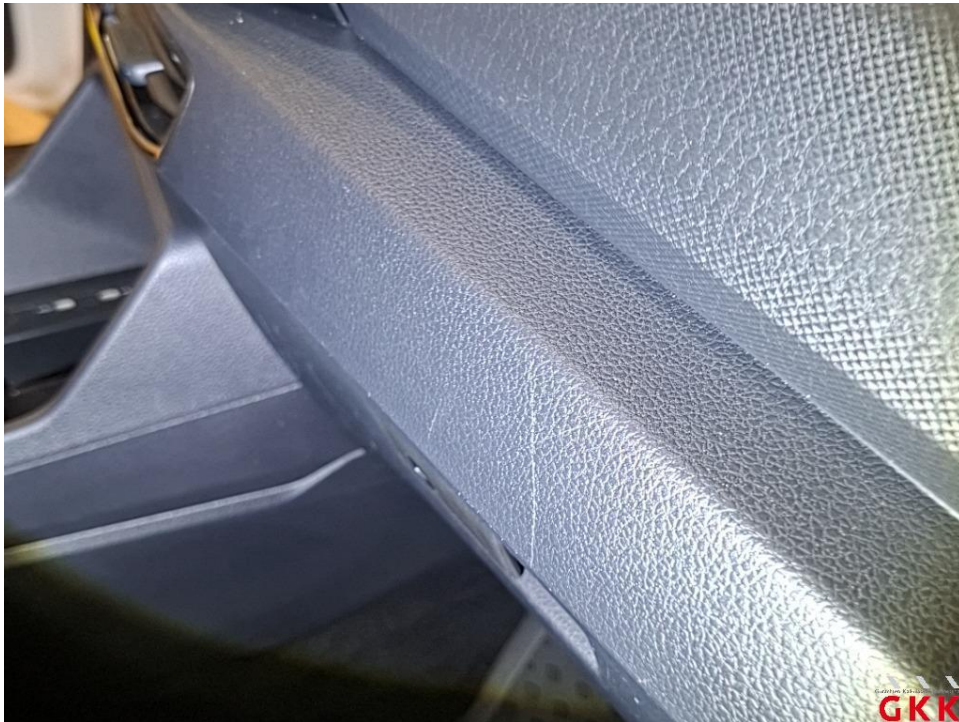
| <b>Front</b> (Angaben ohne MwSt.) | Reparaturkosten | MW |
|---|---|---|
| Fahrzeug innen, verkratzt, Smartrepair (Bild 34, Bild 35) | 80,00 € | 80,00 € |

Bild 34 Fahrzeug, innen, verkratzt, Smartrepair

Bild 35 Fahrzeug, innen, verkratzt, Smartrepair
