# Zustandsbericht

Besichtigungsdatum: 17.06.2026

| Hersteller / Modell | ORA Funkv Cat 300 | | |

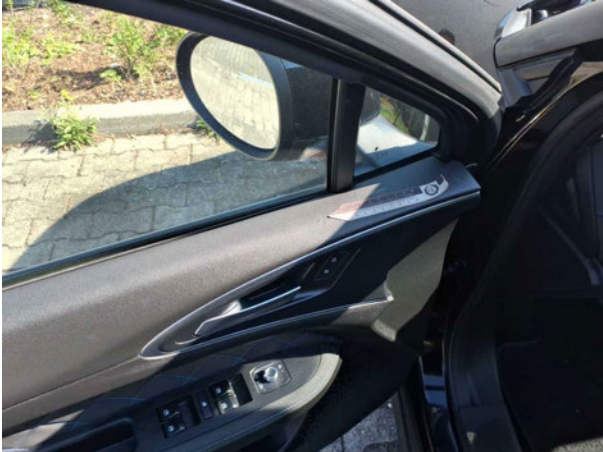
| Nr. | Bauteilgruppe | Beschreibung |
|---|---|---|
| 1 | Verkleidungen/Abdeckungen | Türverkleidung vorn links - Brandloch - Wertminderung |

**Beschädigung #1:** Verkleidungen/Abdeckungen: Türverkleidung vorn links - Brandloch - Wertminderung

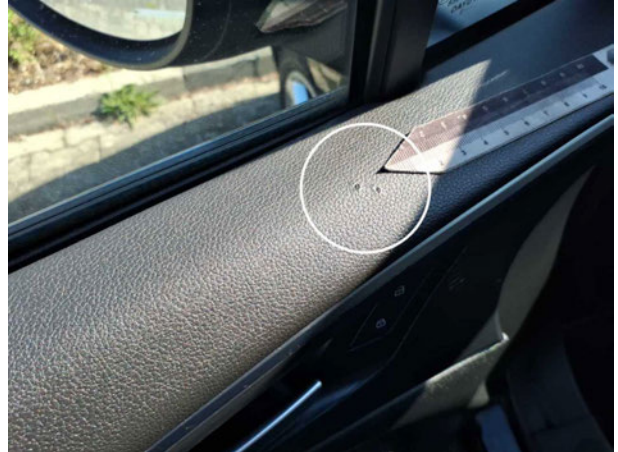
**Beschädigung #1:** Verkleidungen/Abdeckungen: Türverkleidung vorn links - Brandloch - Wertminderung

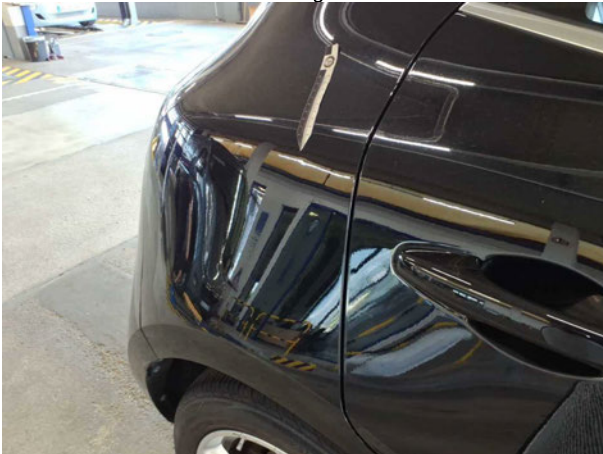
| Nr. | Bauteilgruppe | Beschreibung |
|---|---|---|
| 2 | Seitenwand rechts | Seitenwand - Delle(n) - sanft instandsetzen |

**Beschädigung #2:** Seitenwand rechts: Seitenwand - Delle(n) - sanft instandsetzen

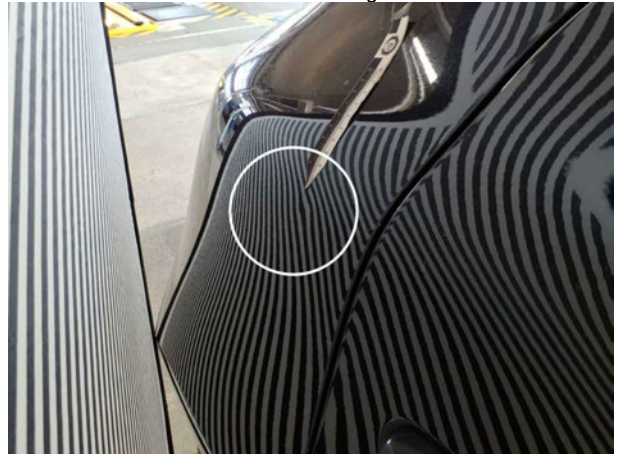
**Beschädigung #2:** Seitenwand rechts: Seitenwand - Delle(n) - sanft instandsetzen

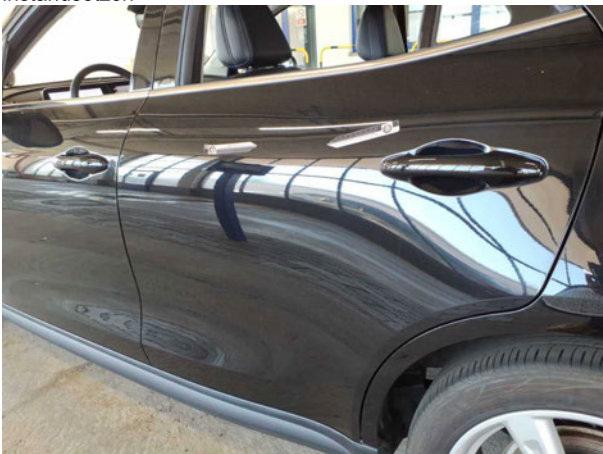
| Nr. | Bauteilgruppe | Beschreibung |
|---|---|---|
| 4 | Tür hinten links | Tür - Delle(n) - sanft instandsetzen |

**Beschädigung #4:** Tür hinten links: Tür - Delle(n) - sanft instandsetzen

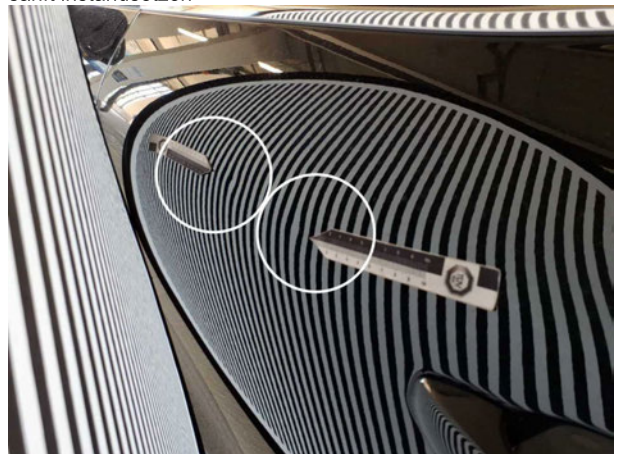
**Beschädigung #4:** Tür hinten links: Tür - Delle(n) - sanft instandsetzen

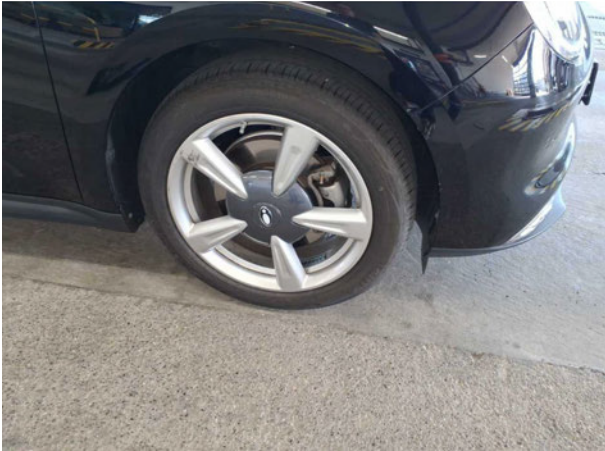
| Nr. | Bauteilgruppe | Beschreibung |
|---|---|---|
| 5 | Rad/Reifen | Leichtmetallfelge vorn rechts - verkratzt / verschürft - Wertminderung |

**Beschädigung #5:** Rad/Reifen: Leichtmetallfelge vorn rechts - verkratzt / verschürft - Wertminderung

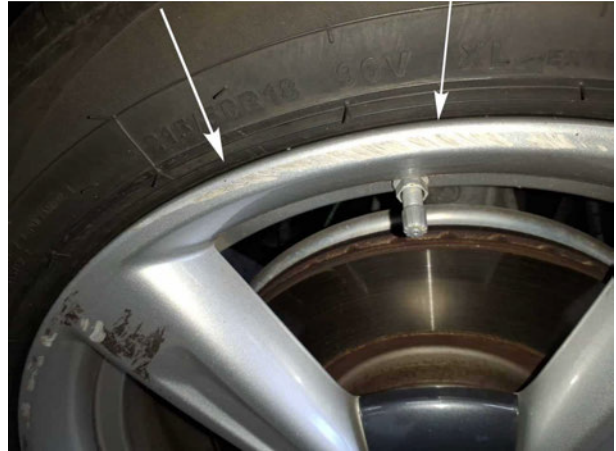
**Beschädigung #5:** Rad/Reifen: Leichtmetallfelge vorn rechts - verkratzt / verschürft - Wertminderung

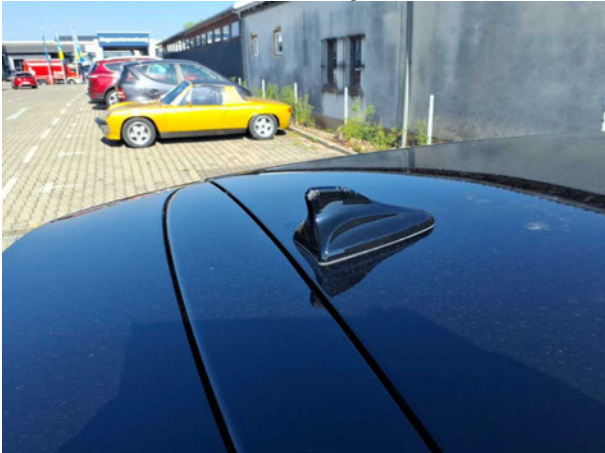
| Nr. | Bauteilgruppe | Beschreibung |
|---|---|---|
| 6 | Fahrzeugdach | Antennenstab - beschädigt - erneuern |

**Beschädigung #6:** Fahrzeugdach: Antennenstab - beschädigt - erneuern

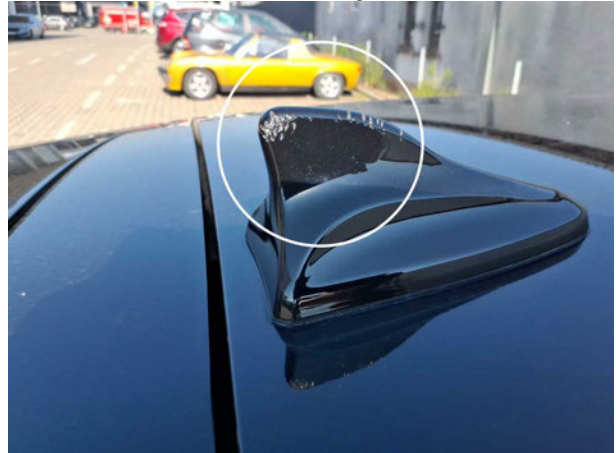
**Beschädigung #6:** Fahrzeugdach: Antennenstab - beschädigt - erneuern

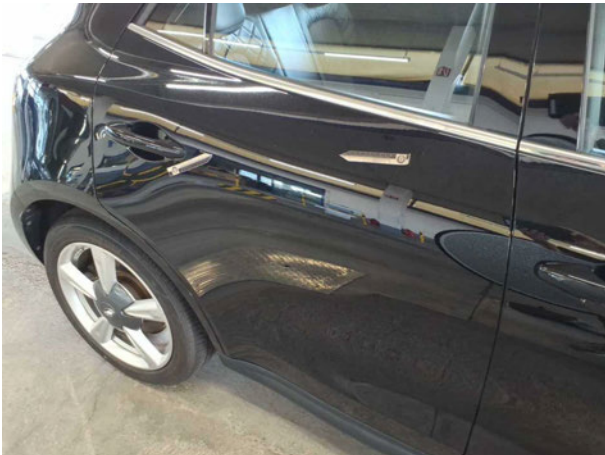
| Nr. | Bauteilgruppe | Beschreibung |
|---|---|---|
| 7 | Tür hinten rechts | Tür - Delle / Lackschaden - Smart Repair |

**Beschädigung #7:** Tür hinten rechts: Tür - Delle / Lackschaden - Smart Repair

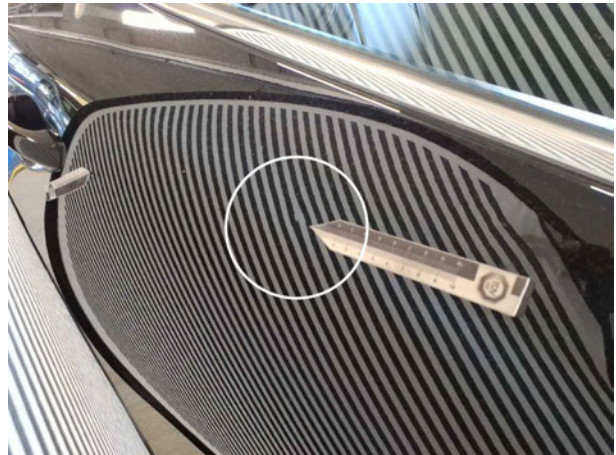
**Beschädigung #7:** Tür hinten rechts: Tür - Delle / Lackschaden - Smart Repair

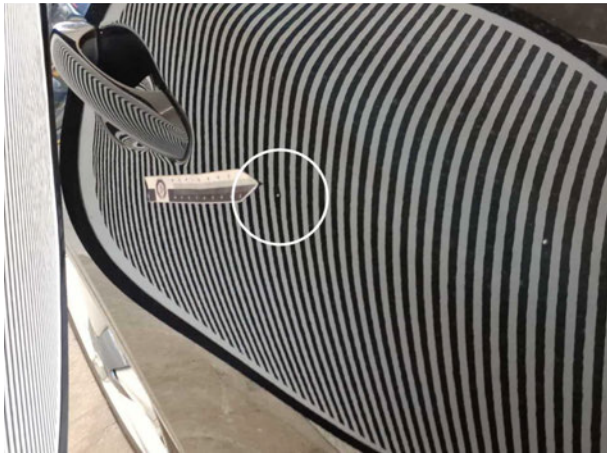
**Beschädigung #7:** Tür hinten rechts: Tür - Delle / Lackschaden - Smart Repair

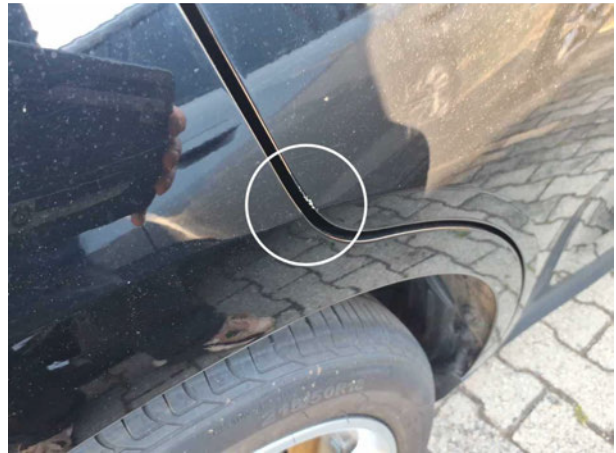
**Beschädigung #7:** Tür hinten rechts: Tür - Delle / Lackschaden - Smart Repair

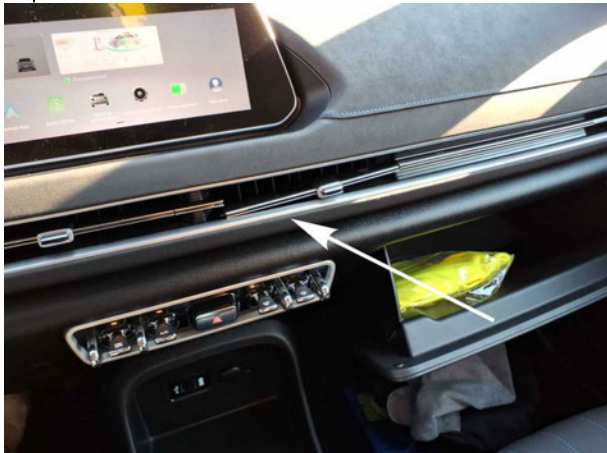
| Nr. | Bauteilgruppe | Beschreibung |
|---|---|---|
| 8 | Instrumententafel | Luftdüse Mitte - gebrochen / gerissen - erneuern |

**Beschädigung #8:** Instrumententafel: Luftdüse Mitte - gebrochen / gerissen - erneuern

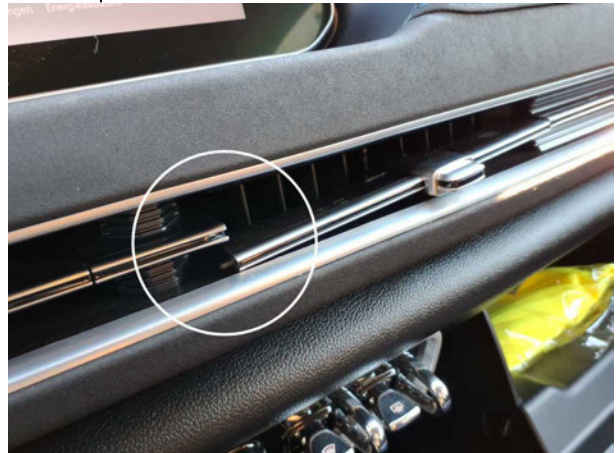
**Beschädigung #8:** Instrumententafel: Luftdüse Mitte - gebrochen / gerissen - erneuern
