Zustandsbericht

Protokollnummer: 45140084  
Auftrags-Nr / Referenz: 52417152  
Besichtigungsdatum: 14.04.2026

| Hersteller / Modell | Volvo XC90 B5 AWD Plus Bright Mild-Hybrid | | |
| Kennzeichen | OL-MV 600 | Fahrgestellnummer | YV1LFK2V7R1179039 |

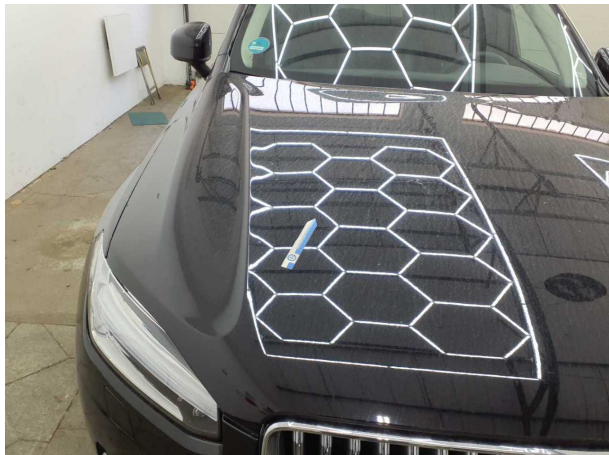
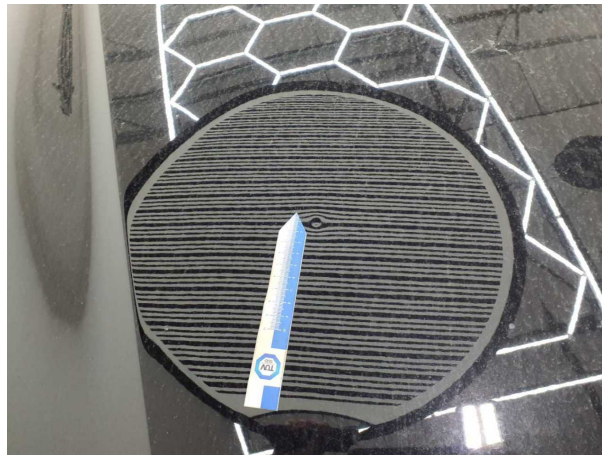
| Nr. | Bauteilgruppe | Beschreibung |
|---|---|---|
| 1 | Motorhaube | Motorhaube - Delle(n) - sanft instandsetzen |

**Beschädigung #1:** Motorhaube: Motorhaube - Delle(n) - sanft instandsetzen

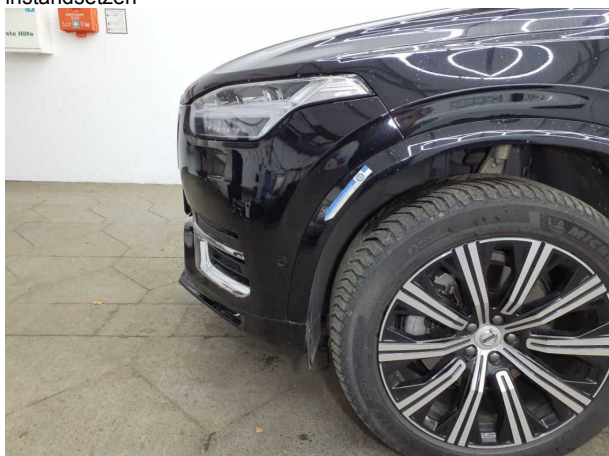
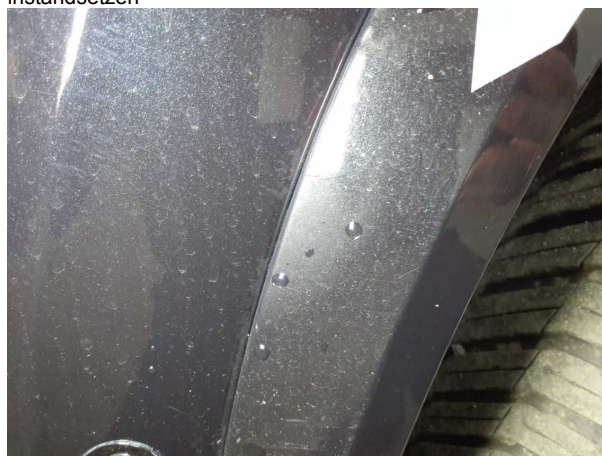
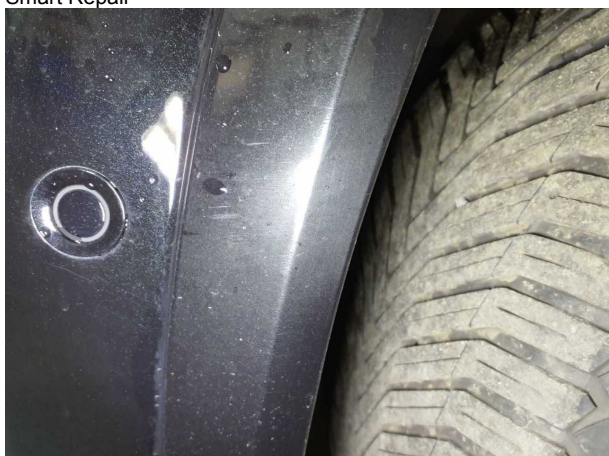
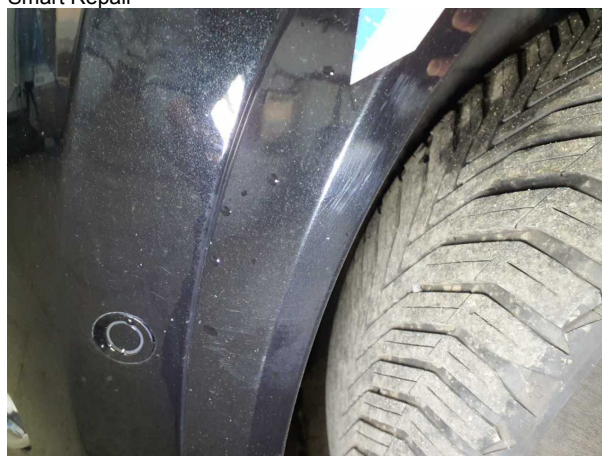
| Nr. | Bauteilgruppe | Beschreibung |
|---|---|---|
| 2 | Kotflügel links | Radlauf (Lacknebel) - Kratzer - Smart Repair |

**Beschädigung #2:** Kotflügel links: Radlauf (Lacknebel) - Kratzer - Smart Repair

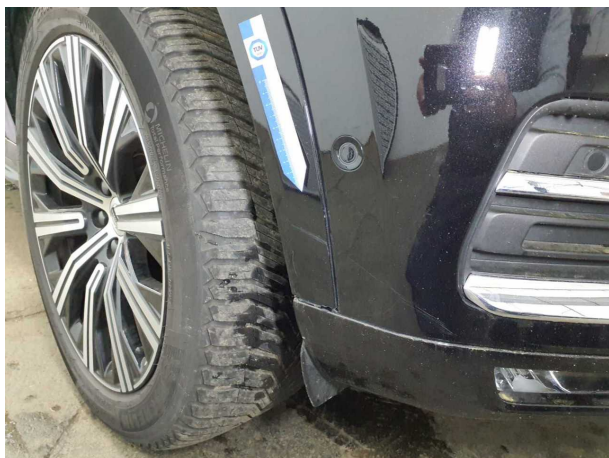
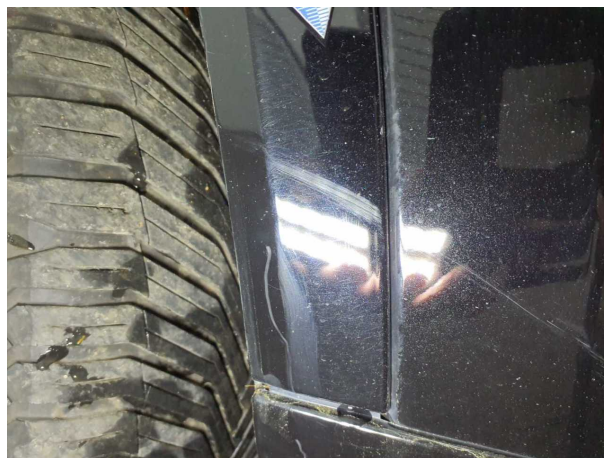
| Nr. | Bauteilgruppe | Beschreibung |
|---|---|---|
| 3 | Kotflügel rechts | Radlauf - Kratzer - Smart Repair |

**Beschädigung #3:** Kotflügel rechts: Radlauf - Kratzer - Smart Repair

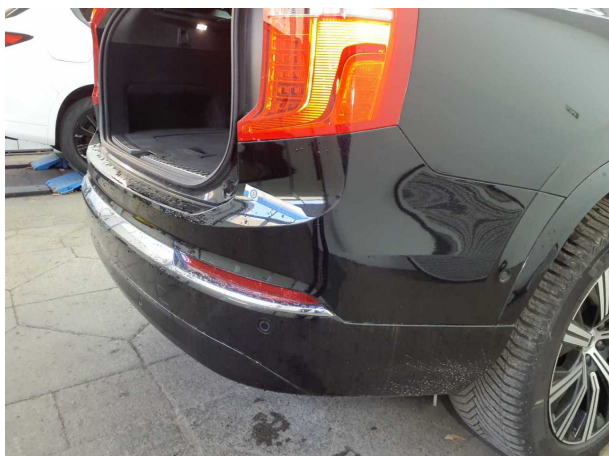
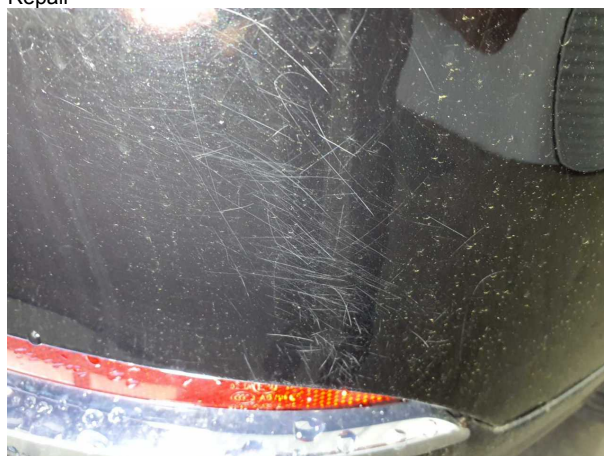
| Nr. | Bauteilgruppe | Beschreibung |
|---|---|---|
| 4 | Stoßfänger hinten | Stoßfänger hinten - Kratzer - Smart Repair |

**Beschädigung #4:** Stossfänger hinten: Stossfänger hinten - Kratzer - Smart Repair

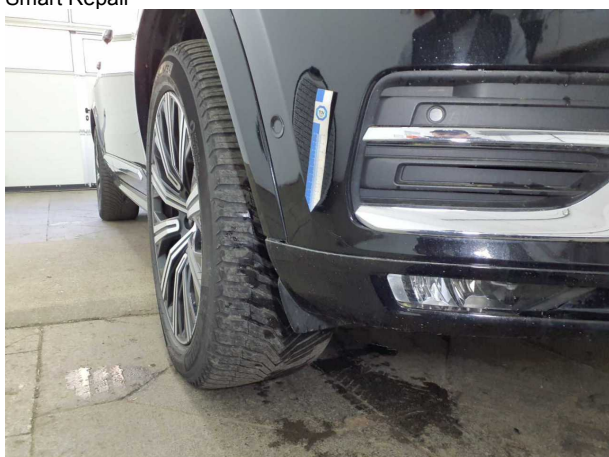
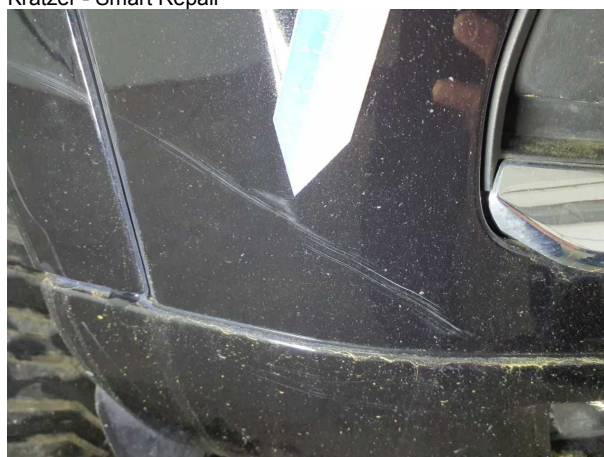
| Nr. | Bauteilgruppe | Beschreibung |
|---|---|---|
| 5 | Stoßfänger vorn | Stoßfänger vorn - Kratzer - Smart Repair |

**Beschädigung #5:** Stossfänger vorn: Stossfänger vorn - Kratzer - Smart Repair

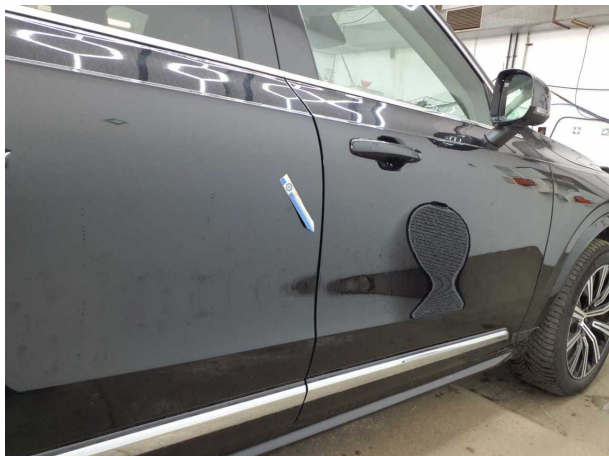
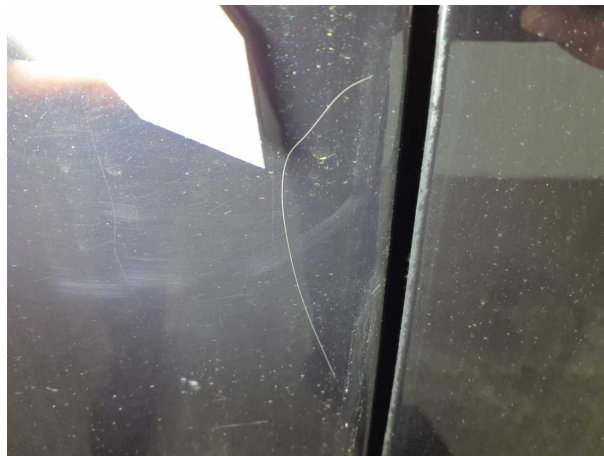
| Nr. | Bauteilgruppe | Beschreibung |
|---|---|---|
| 6 | Tür hinten rechts | Tür - Kratzer - Smart Repair |

**Beschädigung #6:** Tür hinten rechts: Tür - Kratzer - Smart Repair

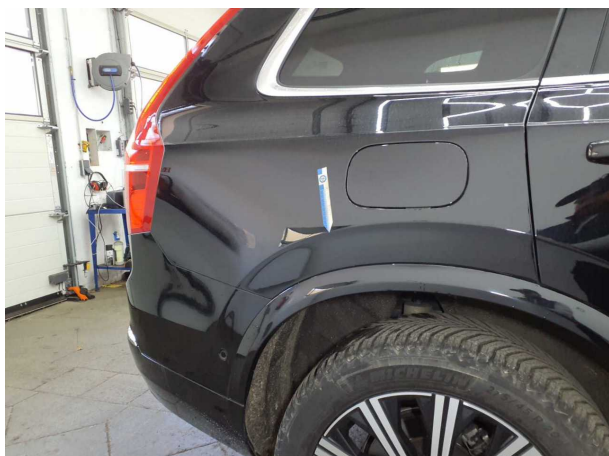
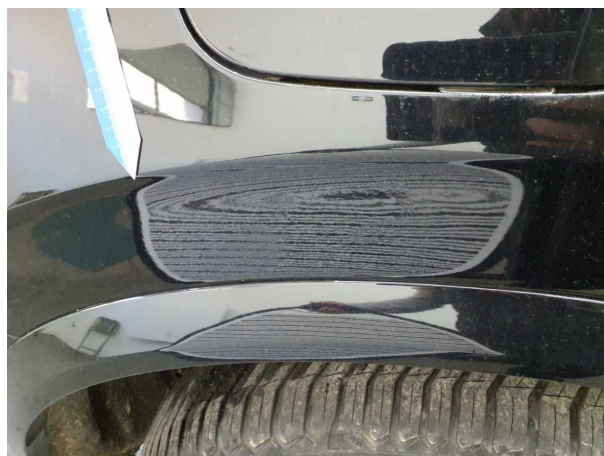
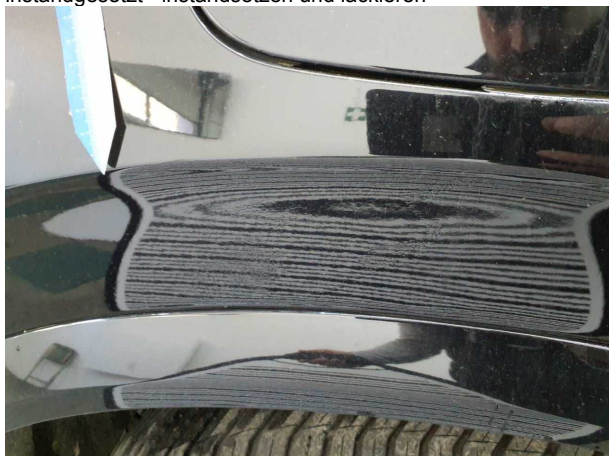
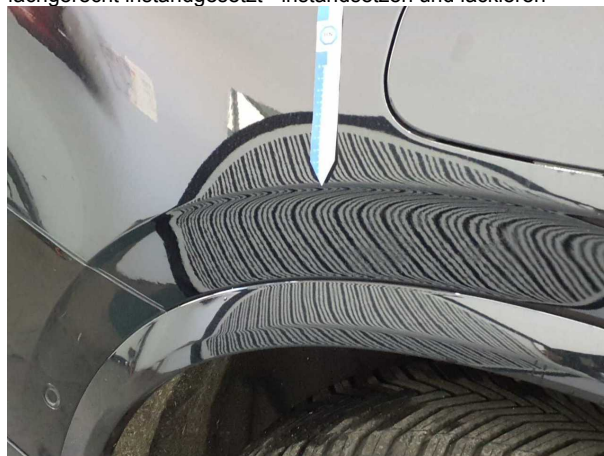
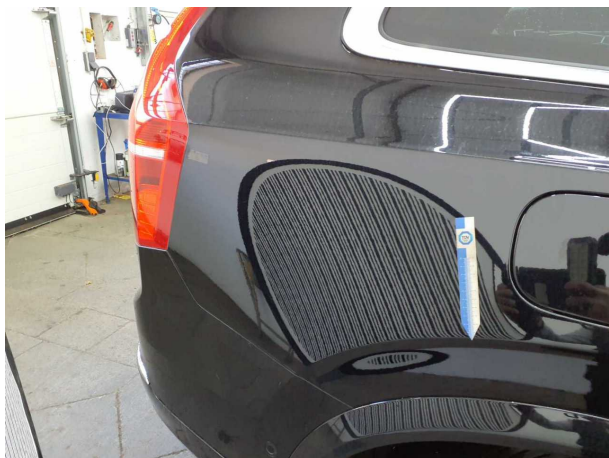
| Nr. | Bauteilgruppe | Beschreibung |
|---|---|---|
| 7 | Seitenwand rechts | Seitenwand - nicht fachgerecht instandgesetzt - instandsetzen und lackieren |

**Beschädigung #7:** Seitenwand rechts: Seitenwand - nicht fachgerecht instandgesetzt - instandsetzen und lackieren

**Beschädigung #7:** Seitenwand rechts: Seitenwand - nicht fachgerecht  
instandgesetzt - instandsetzen und lackieren

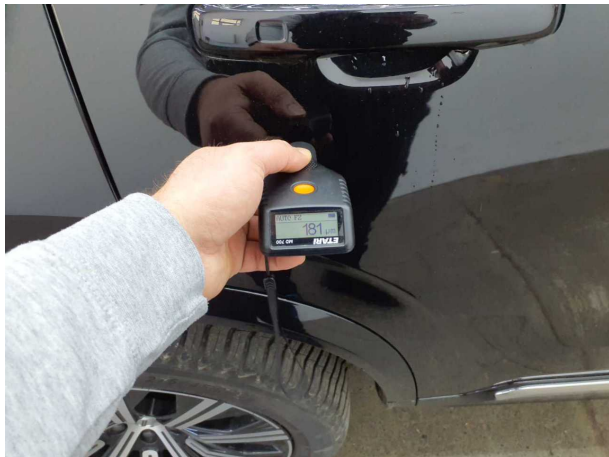
**Nachlackierung 1:** Tür hinten rechts

| Nr. | Ort | Wertminderung |
|---|---|---|
| 1 | Tür hinten rechts, fachgerecht ausgeführt, Reparaturrechnung nicht vorhanden | |

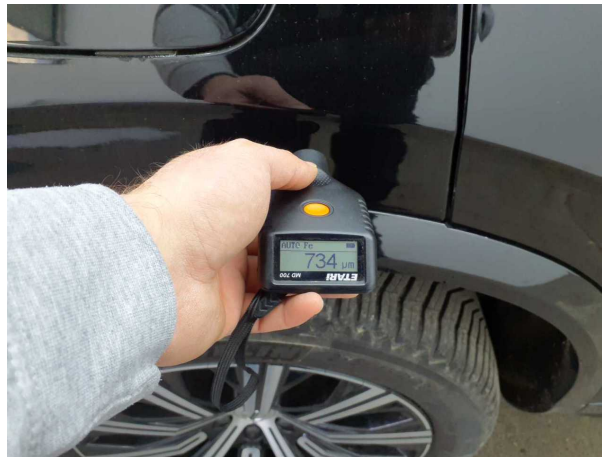
**Nachlackierung 2:** Seitenwand rechts

| Nr. | Ort | Wertminderung |
|---|---|---|
| 2 | Seitenwand rechts, nicht fachgerecht ausgeführt, Reparaturrechnung nicht vorhanden | |
