Cliente:	Northgate España Renting		
Número de informe:	126049869 - 0	Matrícula:	3360MFY

Datos del Vehículo

CITROËN/DS - BERLINGO COMBI (E) (18-)			
Número de bastidor:	VR7EFYHT2NN575907	Kilómetros:	137.615
Fecha matriculación:	31/03/2023	Fecha visita:	29/04/2026
Año de fabricación:	2023	Lugar de inspección:	VO-MADRID-GALILEO
Combustible:	Diesel	Sistema de navegación:	No
Color:	Blanco Ice sólido	Número de llaves:	1
Manual de mantenimiento:	SI	Propietario de vehículo:	NORTHGATE - 2814
Nivel combustible:		Ubicación vehículo:	C/GALILEO S/N

Informe del Inspector

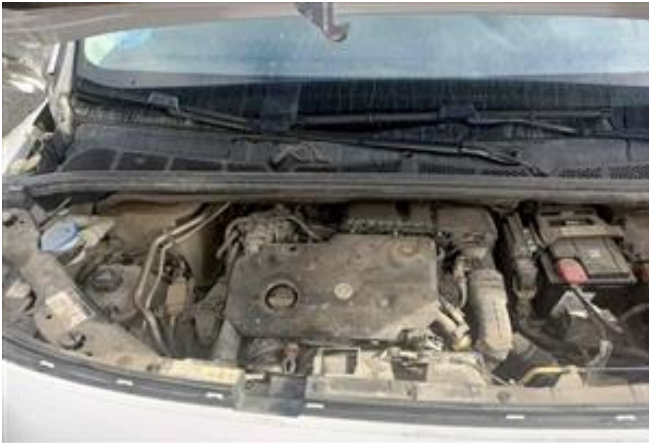
Vista Motor

Carrocería:	Daños conforme a uso y km.
Interior:	Daños conforme a uso y km.
Motor y Cambio:	Tras prueba dinámica se detecta daño en embrague por desgaste excesivo. Dificultad para insertar la marcha atrás. Ruido anómalo en parte alta motor, se valora reparar. Posibles daños ocultos.
Sistema Suspensión y Frenos:	Conforme a km.
Sistema Eléctrico:	Tras diagnosis sin error.
Neumáticos:	Delanteros en mal estado.
Observaciones:	ITV2027.

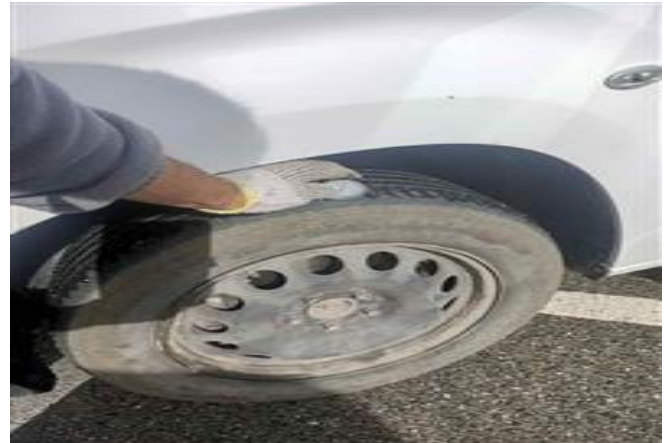
Vista Neumático Delantero Izquierdo

Rueda	Tipo	Marca	Modelo – Dimensiones	Profundidad
Delantero – Izquierdo		NEXEN	NBLUE - 205 60 16	1mm
Delantero – Derecho		NEXEN	NBLUE - 205 60 16	1mm
Trasero – Izquierdo		KUMHO	SOLUS - 205 60 16	3mm
Trasero – Derecho		KUMHO	SOLUS - 205 60 16	3mm
Rueda recambio		KUMHO	SOLUS - 205 60 16	7mm

Exterior	Sustituir Anticongelante	Carrocería y Lunas	Sustitución
Exterior	Purgar Líquido accionamiento embrague	Carrocería y Lunas	Reparación
Exterior	Sustituir Aceite caja velocidades	Carrocería y Lunas	Sustitución
Exterior	Sustituir Neumático dl iz / Sustituir Neumático dl	Carrocería y Lunas	Sustitución
Exterior	Sustituir Tapacubos rueda tr iz	Carrocería y Lunas	Sustitución
Exterior	Sustituir Tapacubos rueda tr dr	Carrocería y Lunas	Sustitución
Exterior	Sustituir Protector motor limpiacristales	Carrocería y Lunas	Sustitución
Exterior	Limpiar Limpieza Bajos	Daños por mal uso	Reparación
Interior	Limpiar Limpieza interior fuerte	Daños por mal uso	Reparación
Exterior	Desmontar y montar Desmontaje MO chapa	Carrocería y Lunas	Reparación
Interior	Realizar REACONDICIONAMIENTO INTERIOR FURGONETA PE	Daños por mal uso	Reparación
Exterior	Mano obra centro zaragoza	Carrocería y Lunas	Pintura
Exterior	Pintura: centro zaragoza	Carrocería y Lunas	Pintura

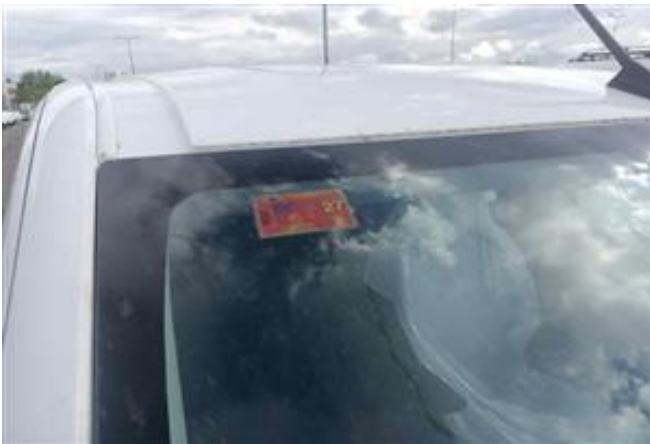
Daño Uso

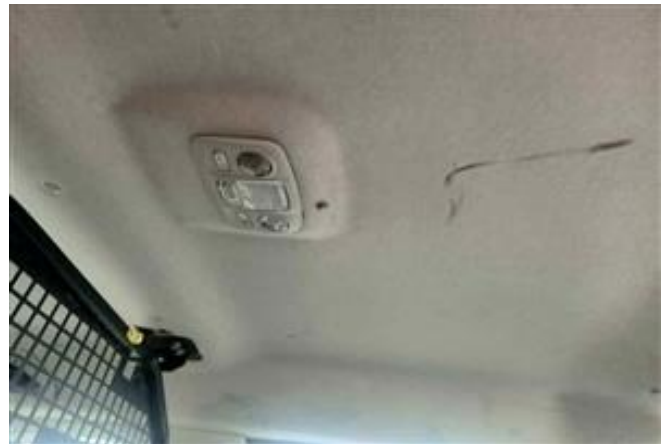
Daño Uso

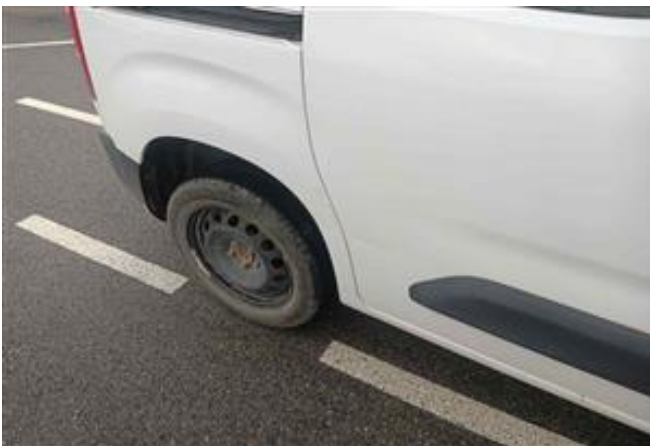
Daño Uso

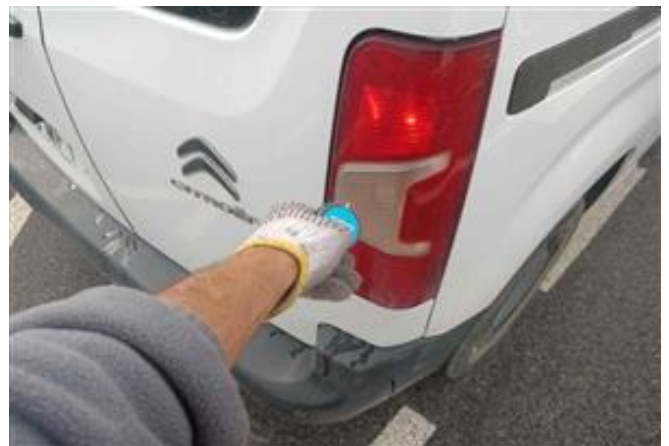
Daño Uso
