Halter		Besichtigungszustand	ausreichend
Kennzeichen		Laufleistung (abgelesen)	28.017 km
Hersteller	Opel	Restlauf bis Service	6 Monat(e)
Typ/Modell	CORSA	HU (Bericht lag vor)	01/2027
Fahrgestellnummer	VXKUPHMHDM4334197	Leistung / Hubraum	55 kW / 1.199 ccm
Erstzulassung	13.12.2021	Polster/Farbe	Stoff / Schwarz-Grau
Letzte Wartung		Lackierung	Schwarz
Kraftstoffart	Benzin	Getriebe	Manuell

Zustandsbericht

Besichtigungsdatum: 29.05.2026
Protokollnummer: 45911627
Erstellt durch: Paula Kube
Besichtigt durch: Demir

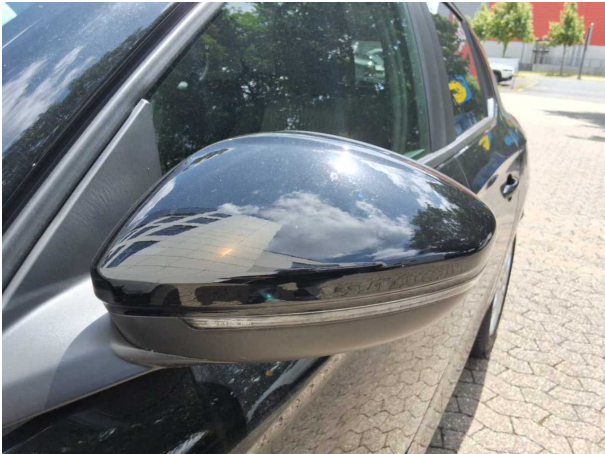
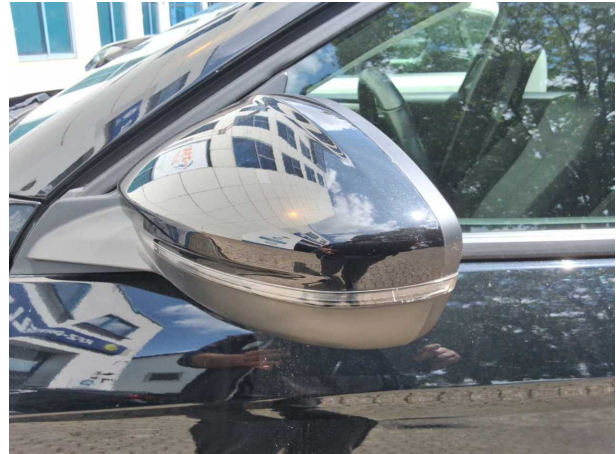
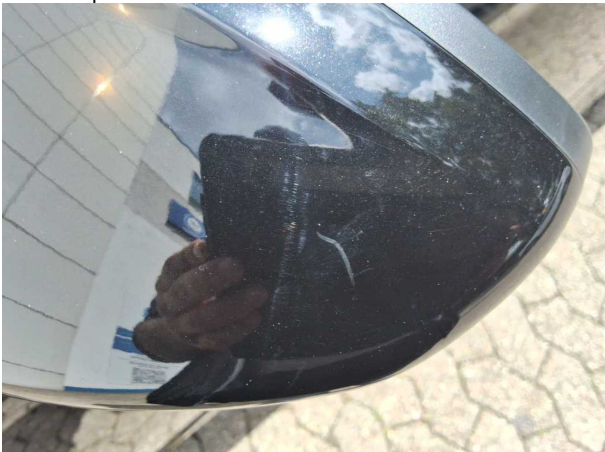
Beschädigung #2: Außenspiegel links: Abdeckkappe - Kratzer - Smart Repair

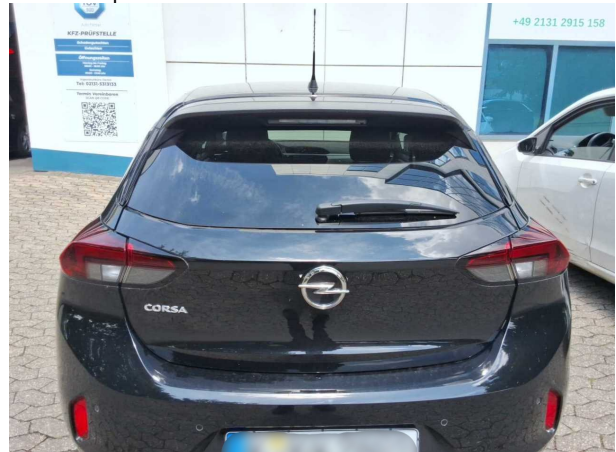
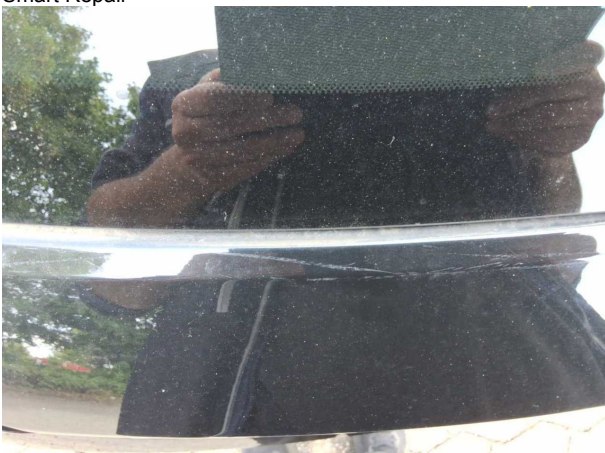
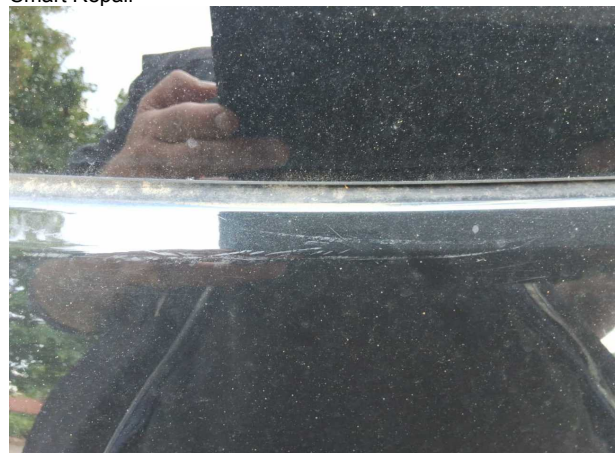
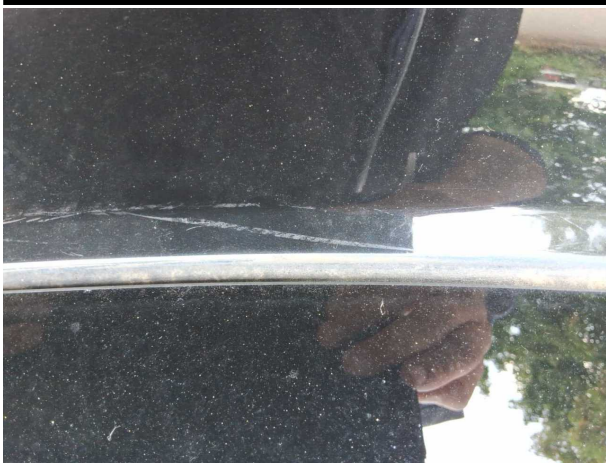
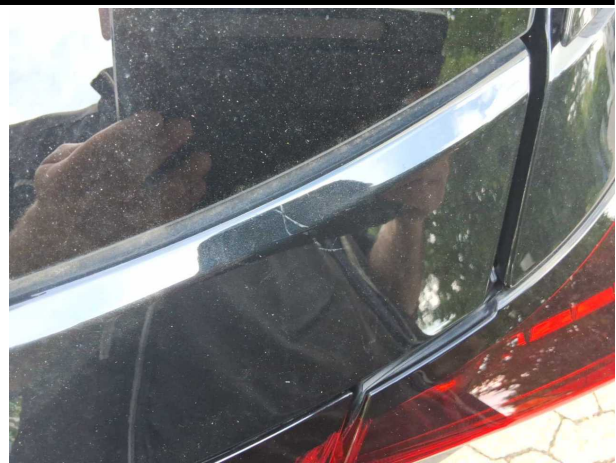
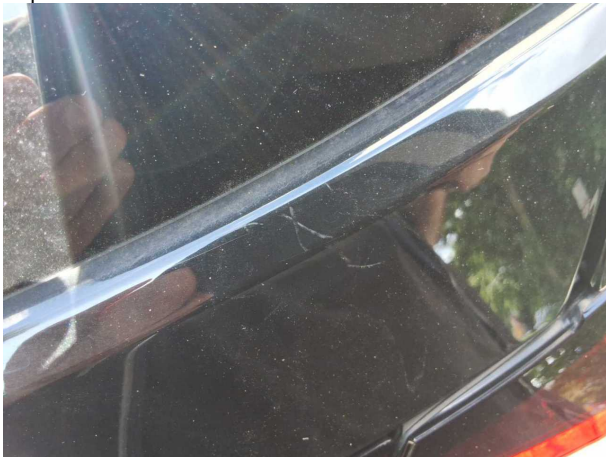
Beschädigung #3: Heckklappe/-tür: Heckklappe - Kratzer - Smart Repair

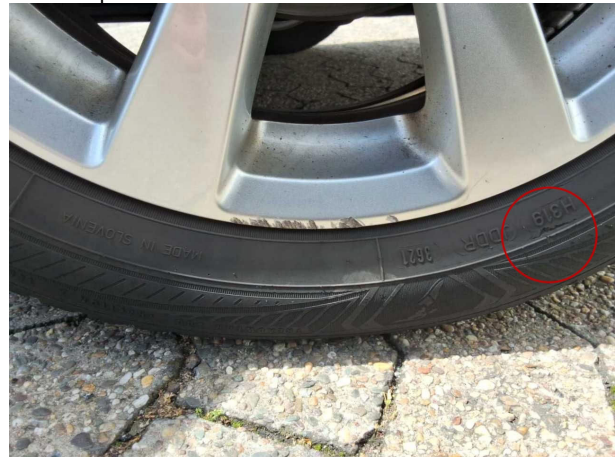
Beschädigung #4: Rad/Reifen: Reifen vorn rechts (Riss / Einschnitt) - beschädigt - erneuern

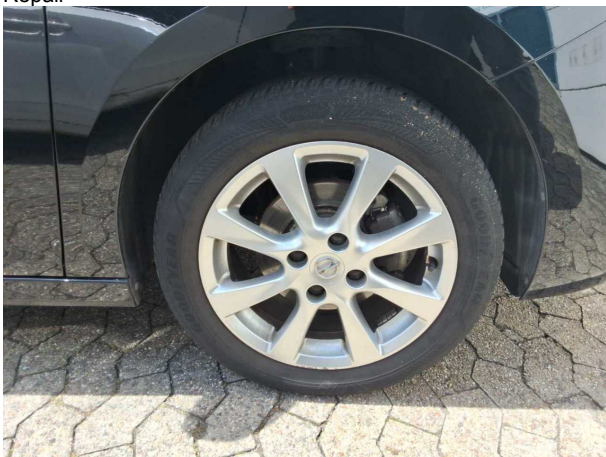
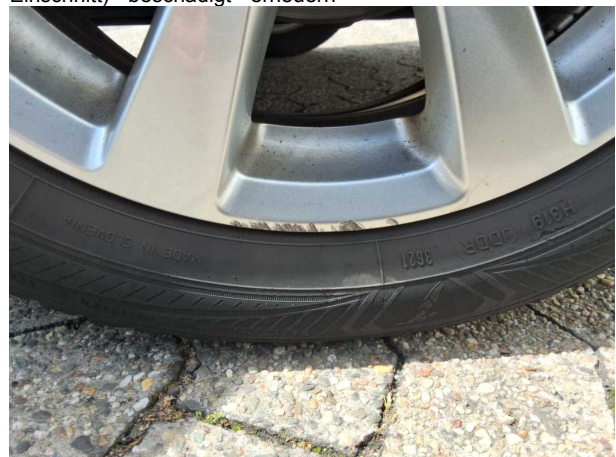
Beschädigung #5: Rad/Reifen: Leichtmetallfelge vorn rechts (Materialabrieb) - verkratzt / verschürft - erneuern

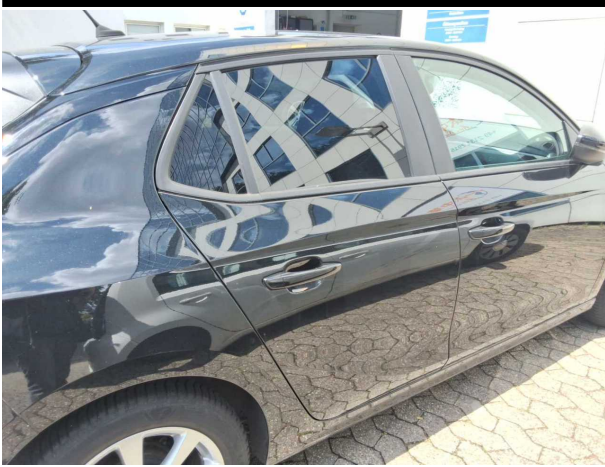
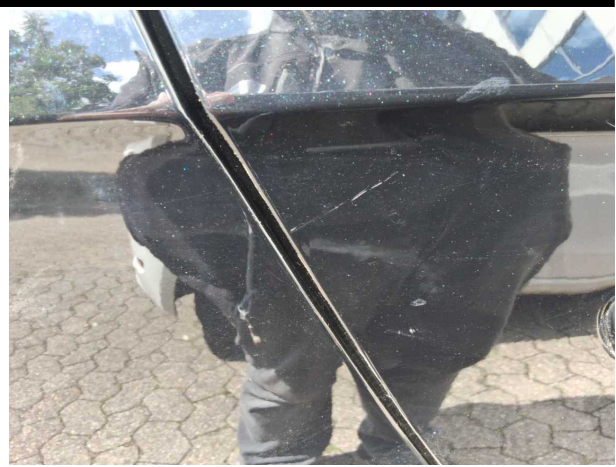
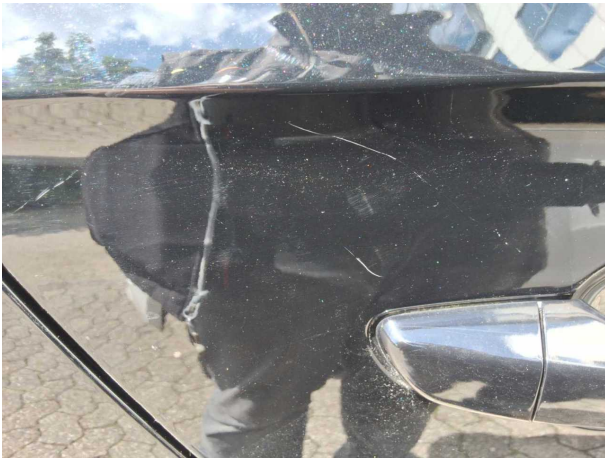
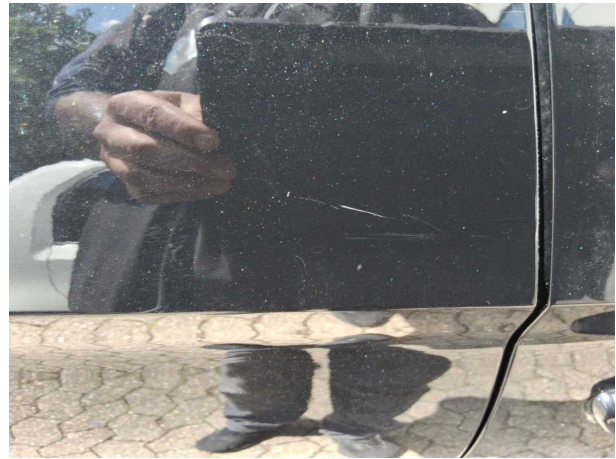
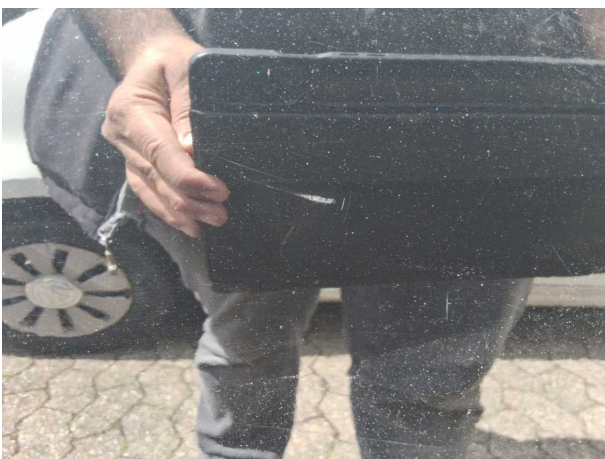
Beschädigung #6: Tür hinten rechts: Tür - Kratzer - lackieren

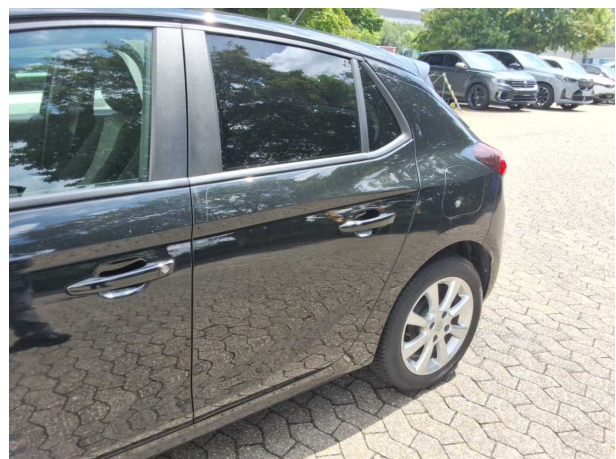
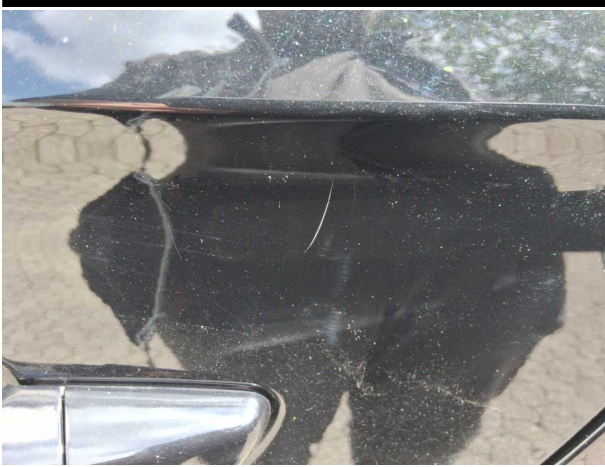
Beschädigung #7: Tür hinten links: Tür - Kratzer - lackieren

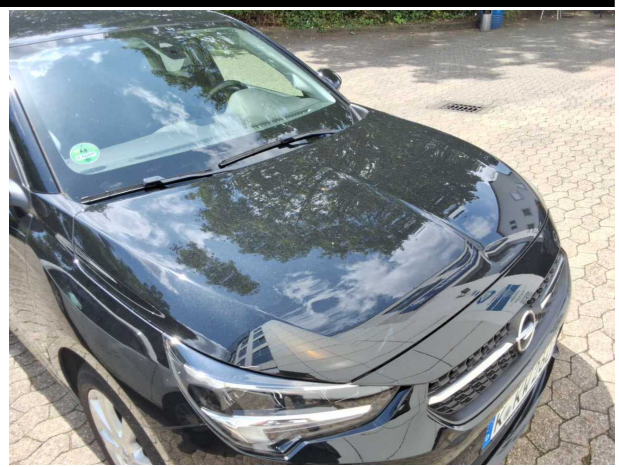
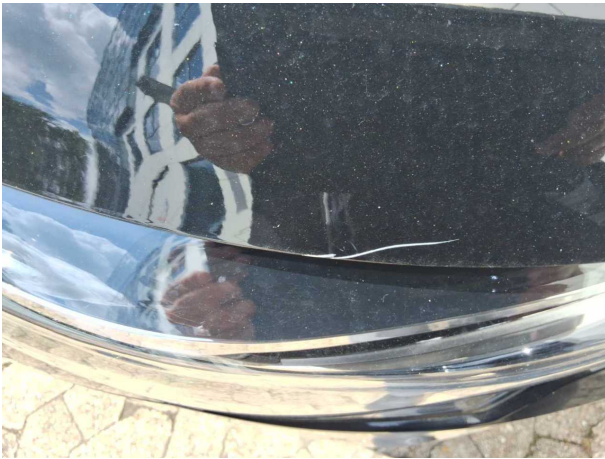
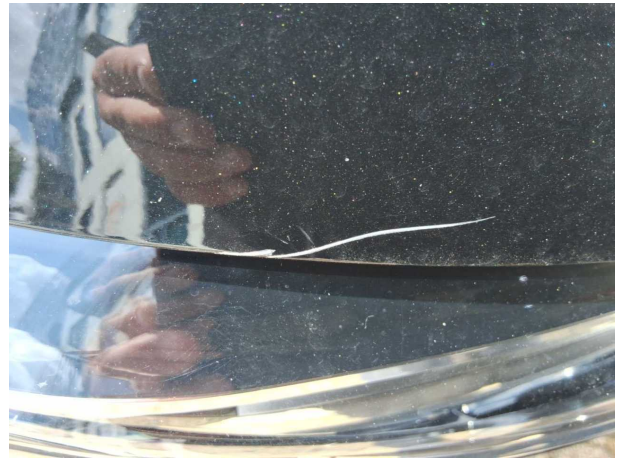
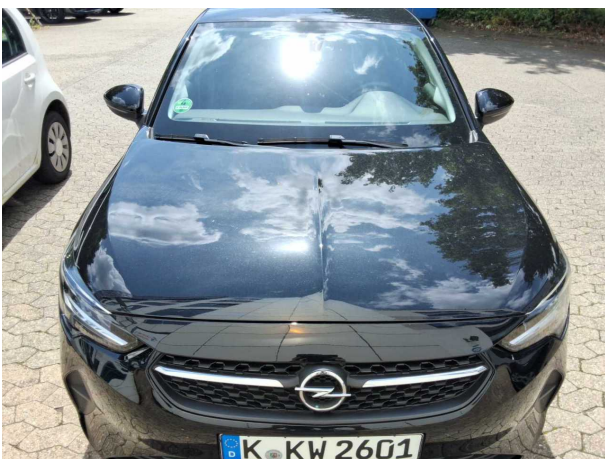
Beschädigung #8: Motorhaube: Motorhaube - Kratzer - lackieren

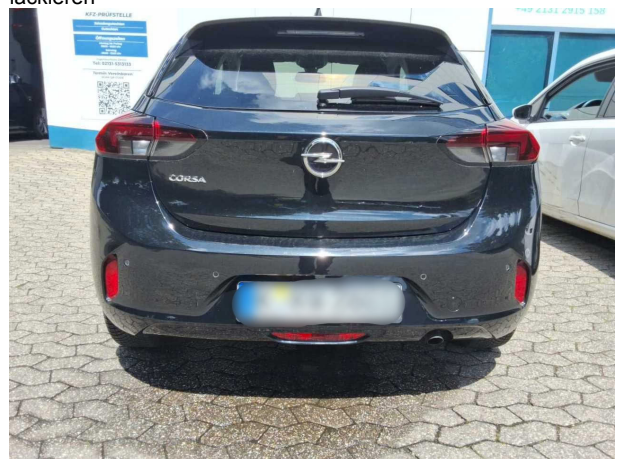
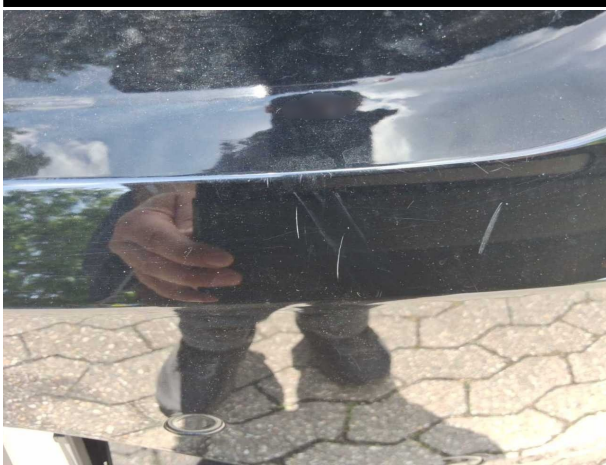
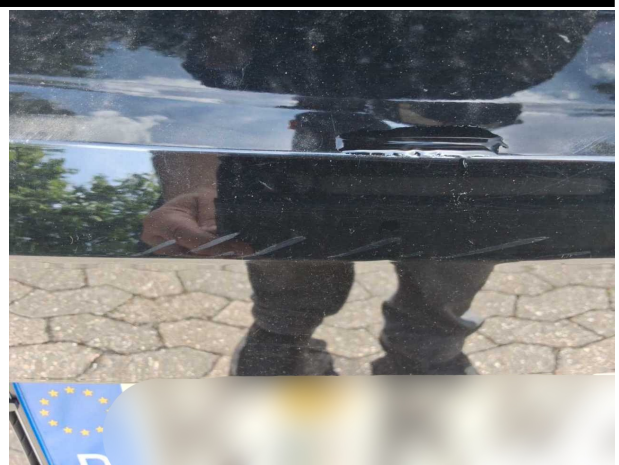
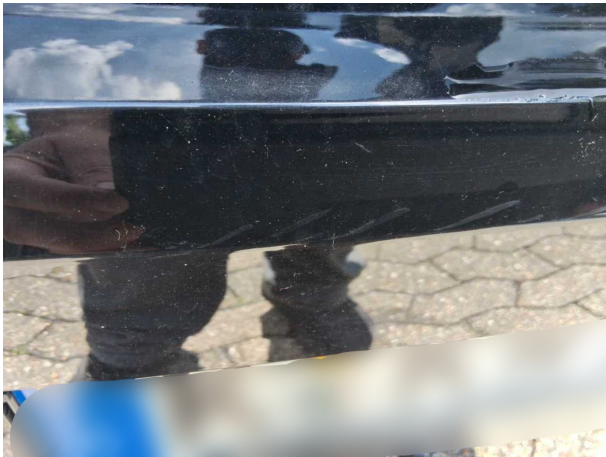
Beschädigung #9: Stossfänger hinten: Stossfänger hinten - Kratzer - lackieren

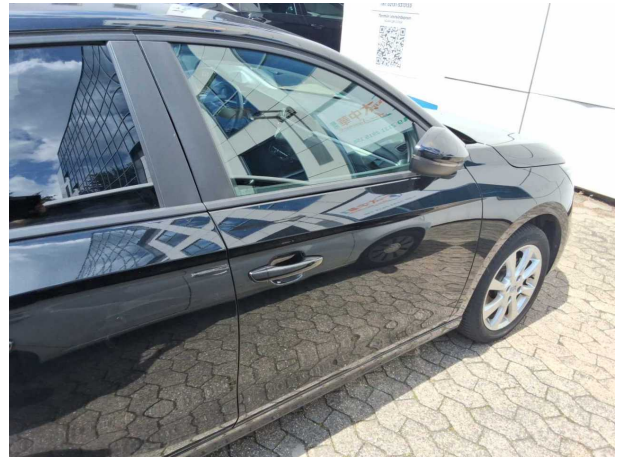
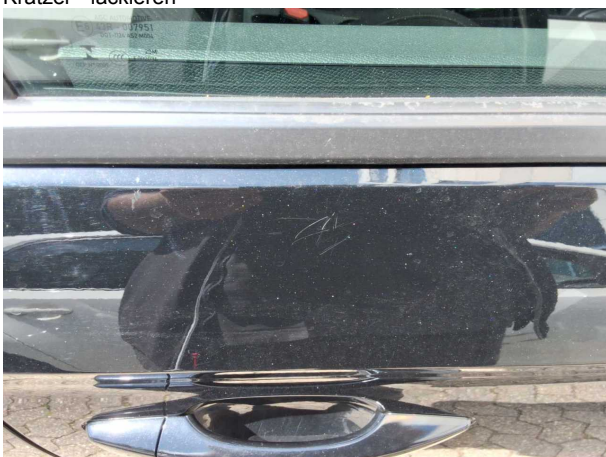
Beschädigung #10: Tür vorn rechts: Tür - Kratzer - lackieren

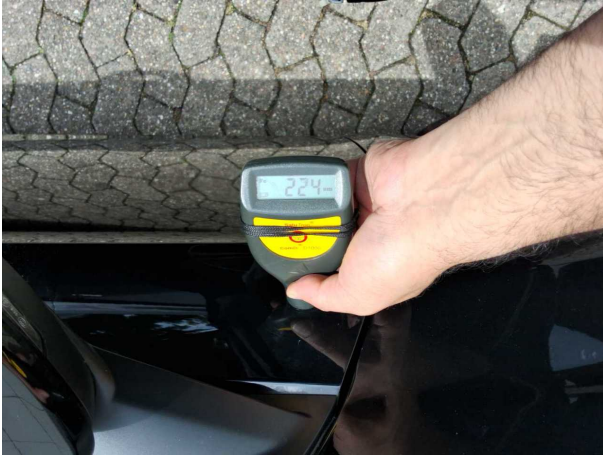
Nr.	Ort
1	Tür vorne links, fachgerecht ausgeführt, Reparaturrechnung nicht vorhanden

Nachlackierung 1: Tür vorne links
