Zustandsbericht / Minderwertgutachten

Mobility Concept GmbH, Grünwalder Weg 34, 82041 Oberhaching
17.06.2026

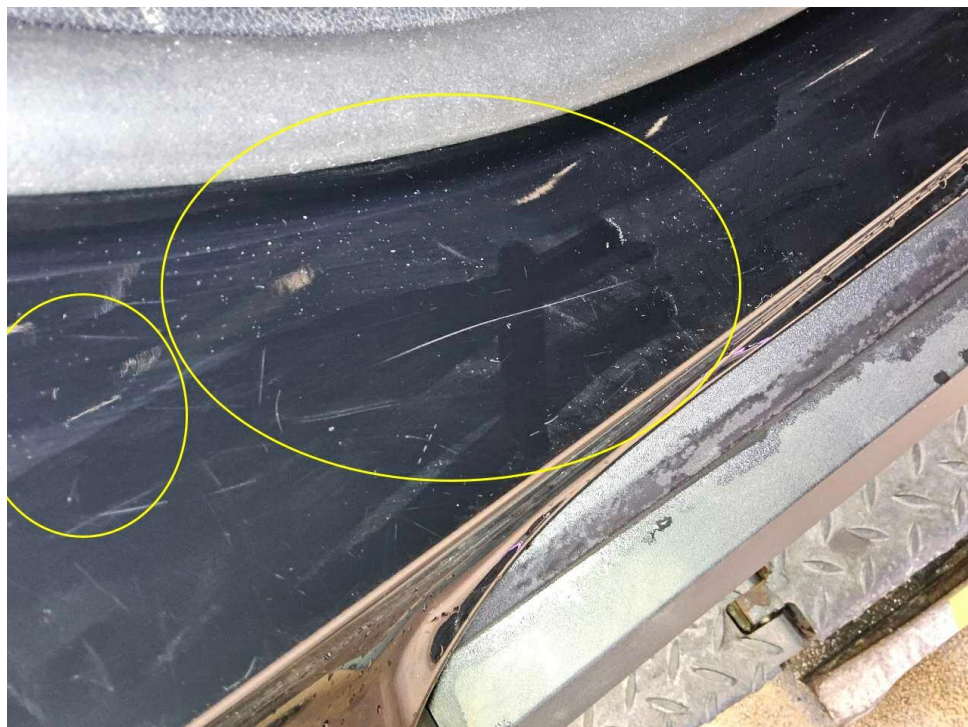
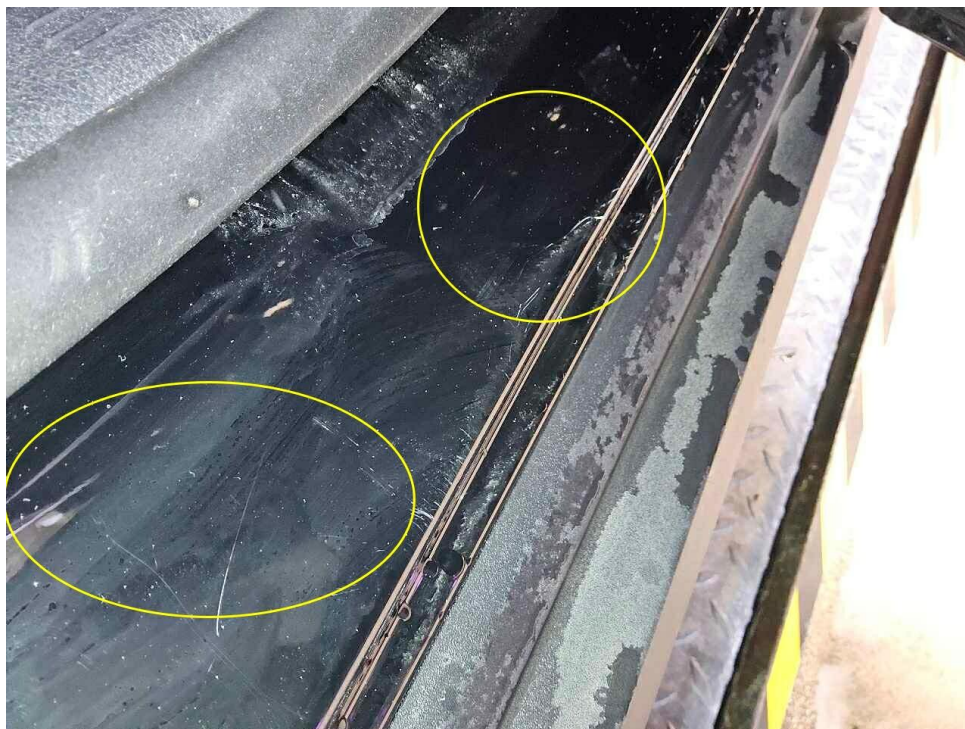
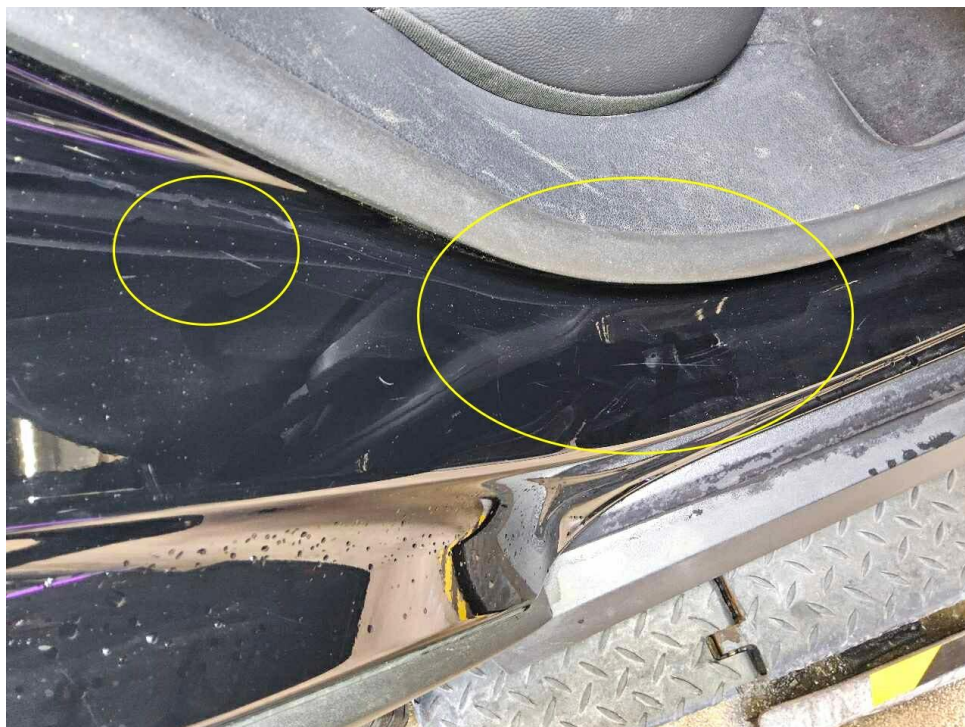
Bild 14 : Tür hinten rechts Einstieg, zerkratzt, smart repair

Bild 15 : Tür hinten rechts Einstieg, zerkratzt, smart repair

Bild 16 : Tür hinten rechts Einstieg, zerkratzt, smart repair

1. Werbeaufkleber entfernen, reinigen (Bild 24, 25, 26, 27, 28, 29)
2. Tür vorne links Einstieg, zerkratzt, smart repair (Bild 17, 18, 19)
3. Stoßfänger hinten Lackierung, zerkratzt, smart repair (Bild 21, 22, 23)
4. Tür hinten links Lackierung, zerkratzt, smart repair (Bild 20)
5. Tür hinten rechts Einstieg, zerkratzt, smart repair (Bild 14, 15, 16)

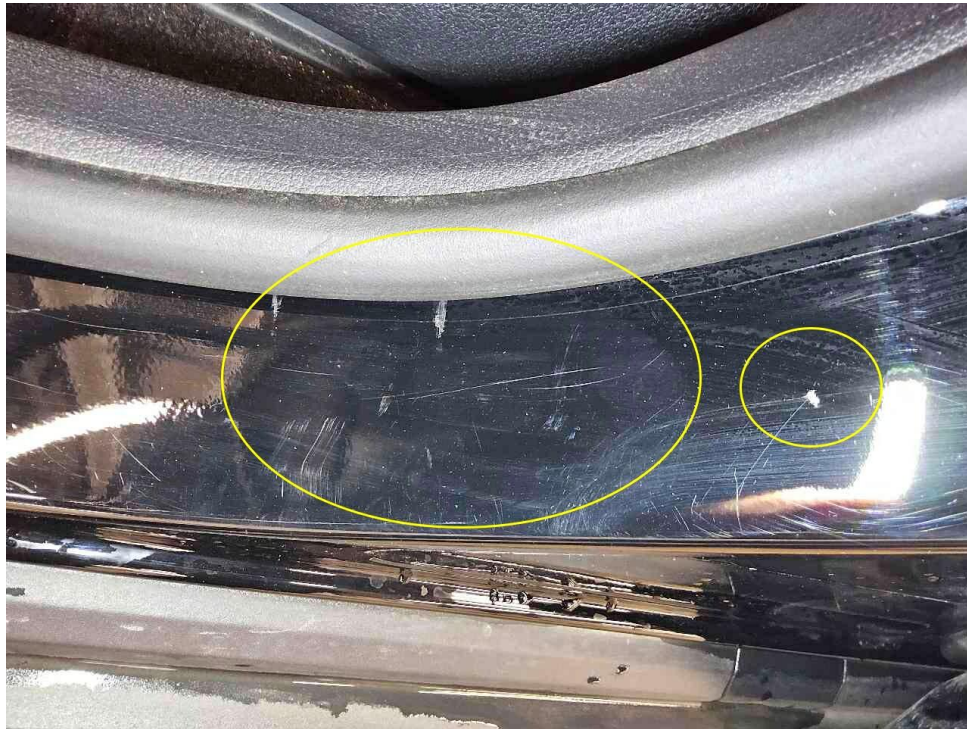
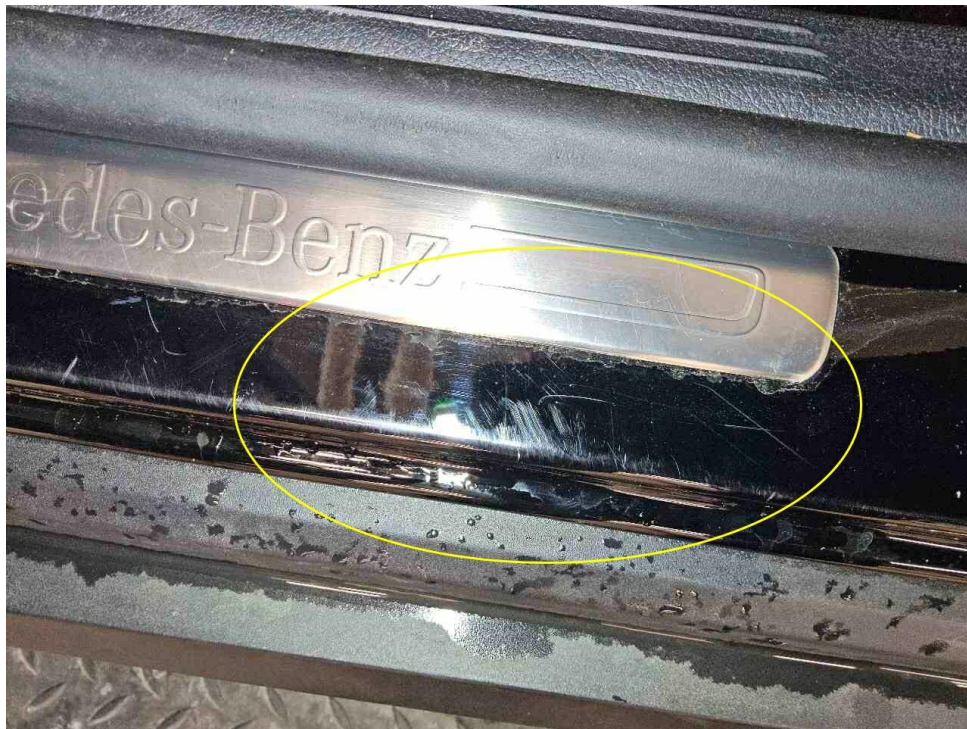
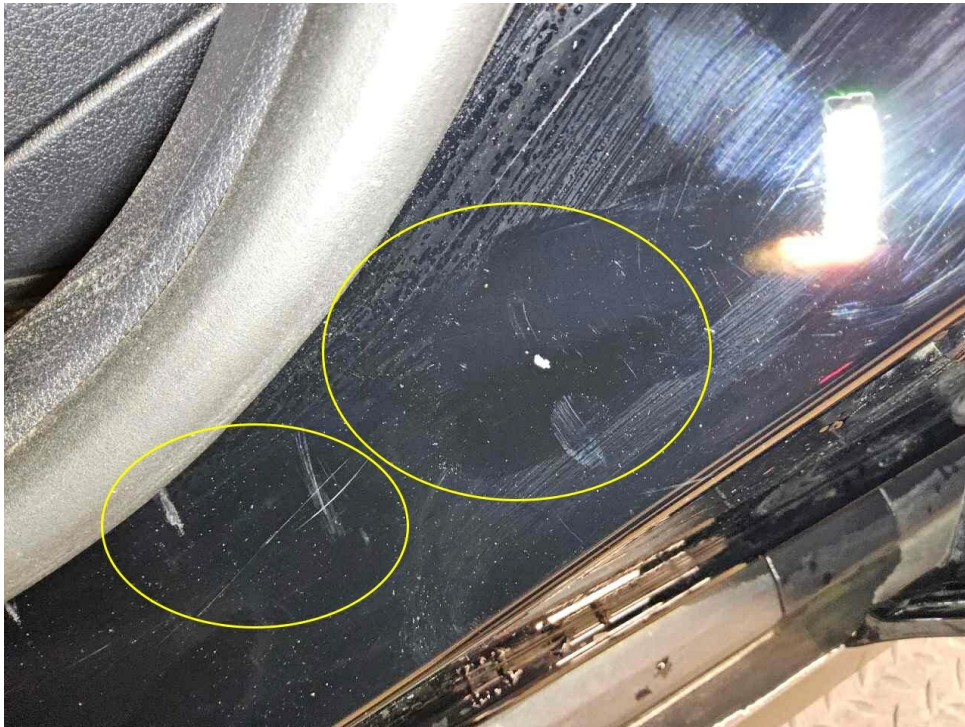
Bild 17 : Tür vorne links Einstieg, zerkratzt, smart repair

Bild 18 : Tür vorne links Einstieg, zerkratzt, smart repair

Bild 19 : Tür vorne links Einstieg, zerkratzt, smart repair

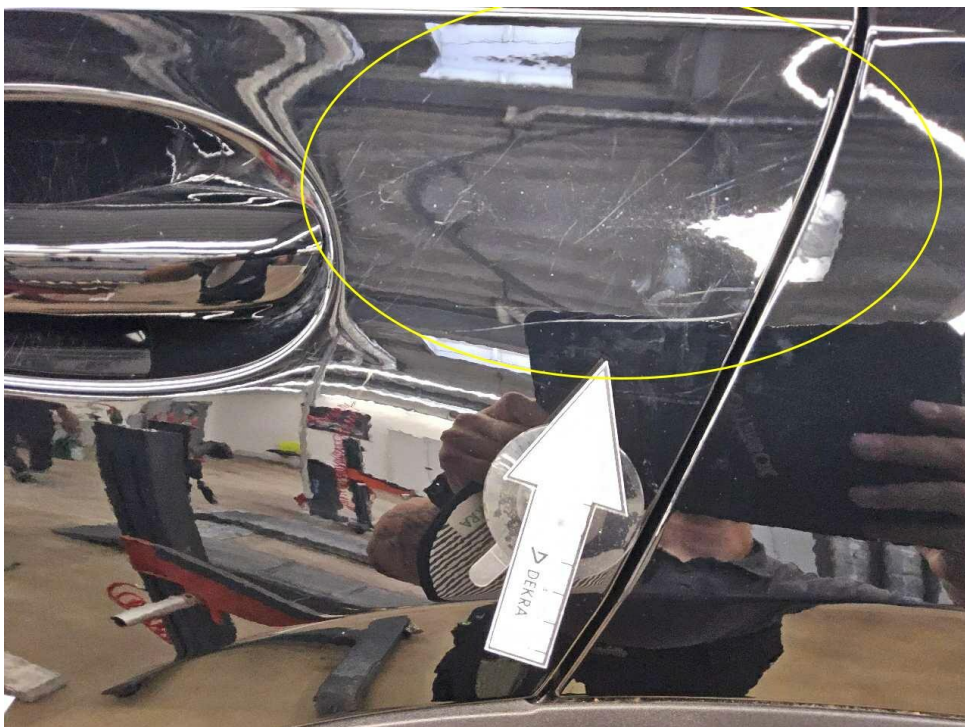
Bild 20 : Tür hinten links Lackierung, zerkratzt, smart repair

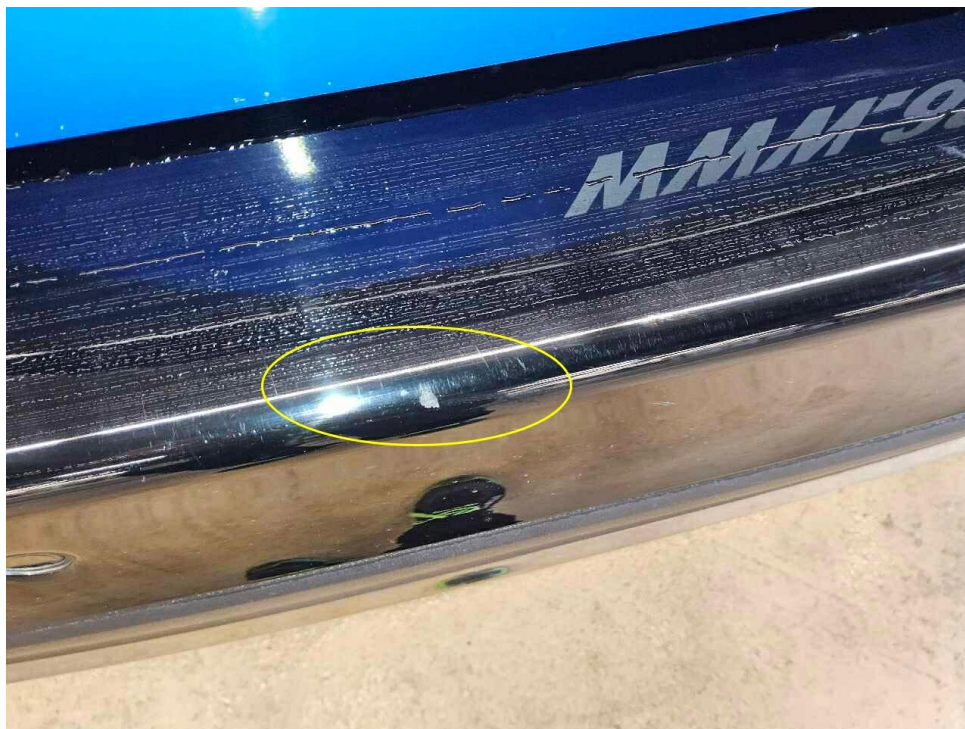
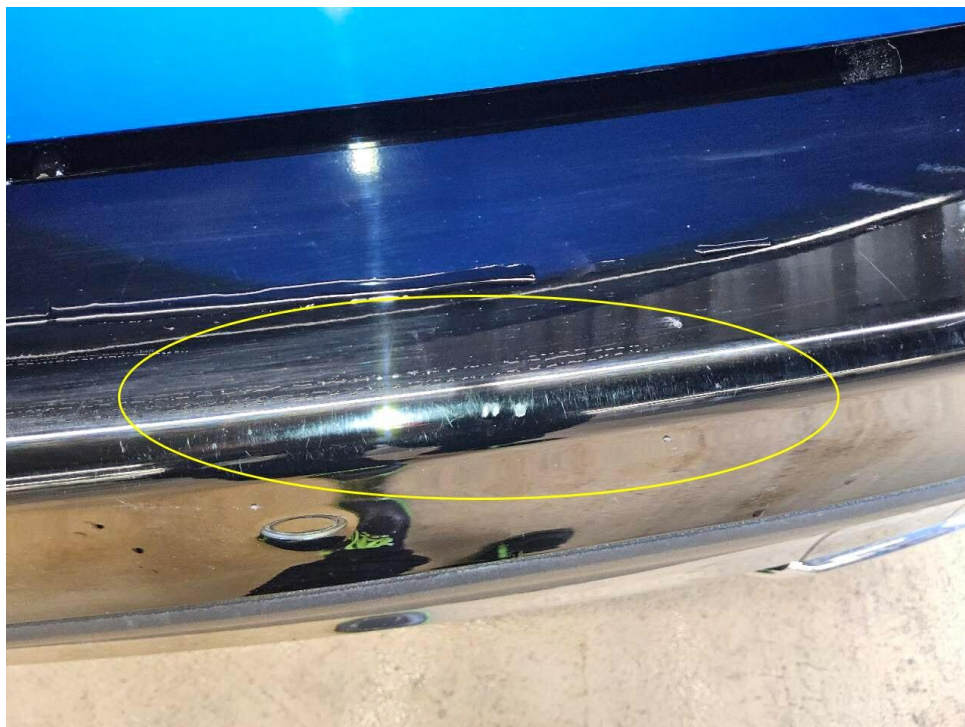
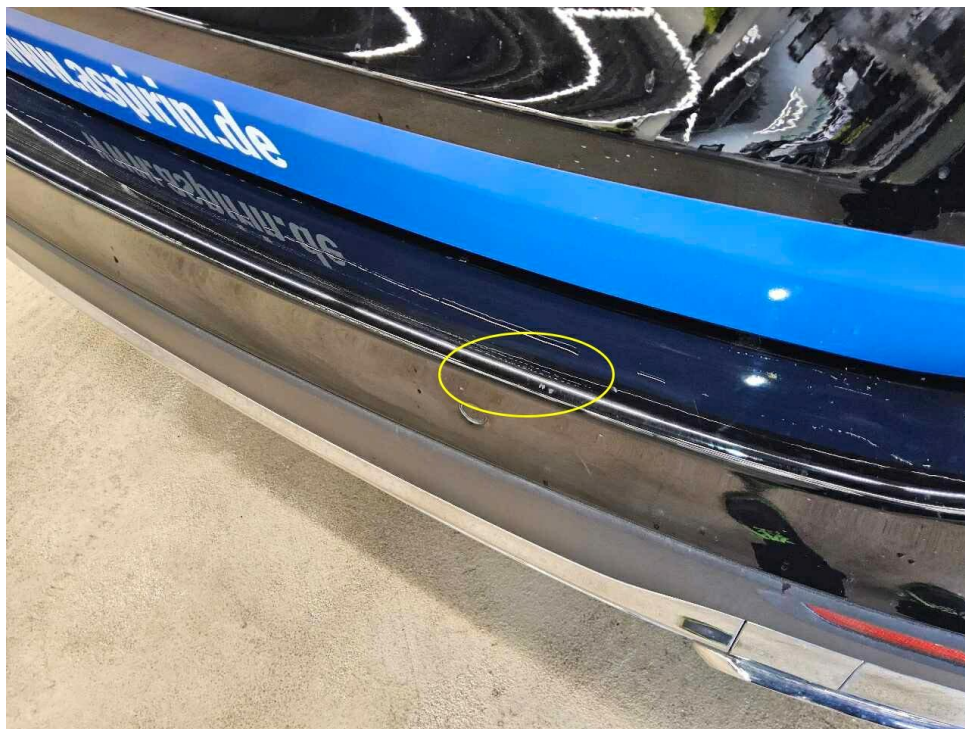
Bild 21 : Stoßfänger hinten Lackierung, zerkratzt, smart repair

Bild 22 : Stoßfänger hinten Lackierung, zerkratzt, smart repair

Bild 23 : Stoßfänger hinten Lackierung, zerkratzt, smart repair

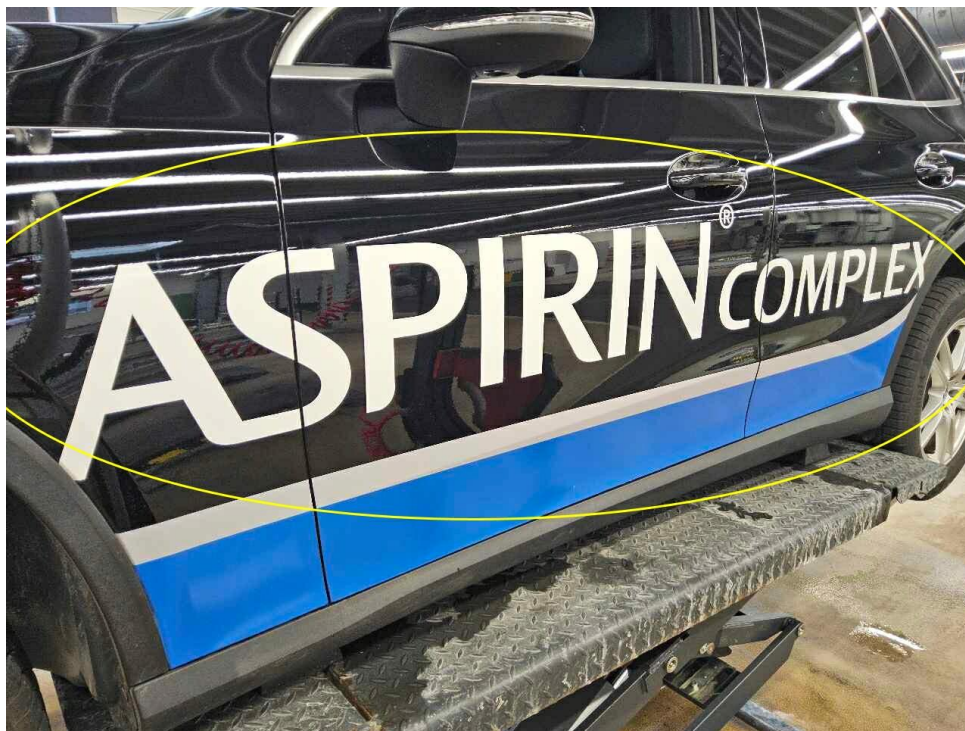
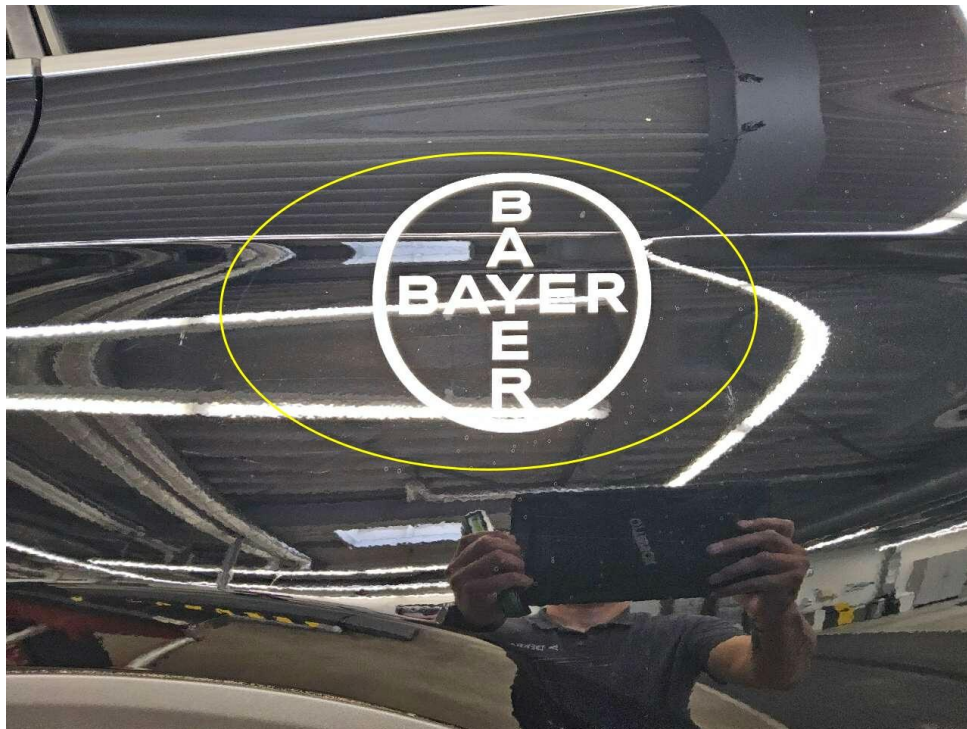
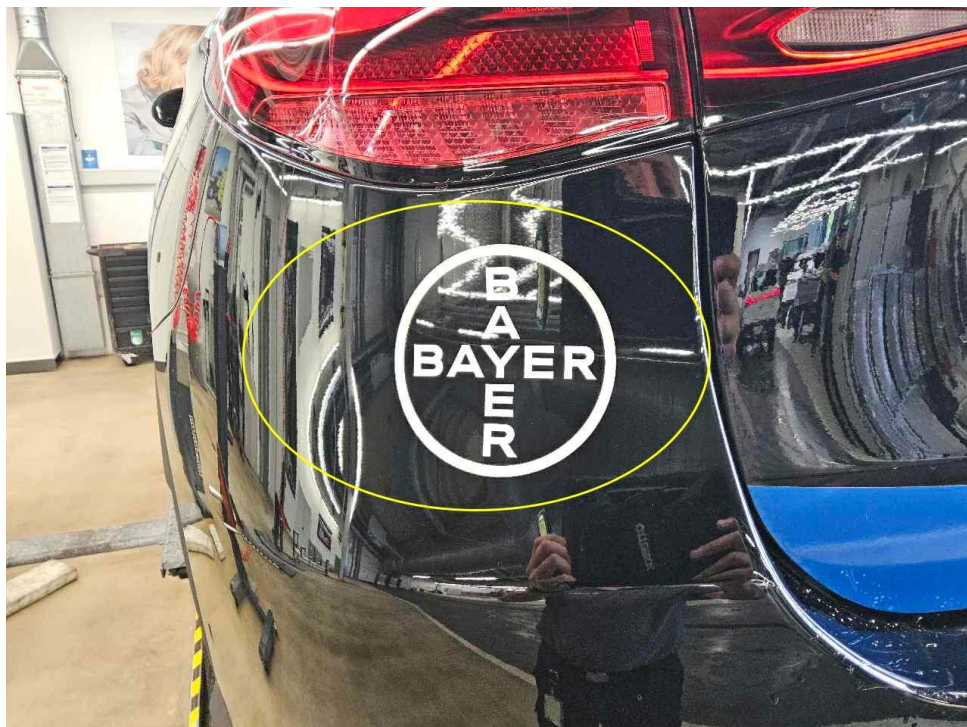
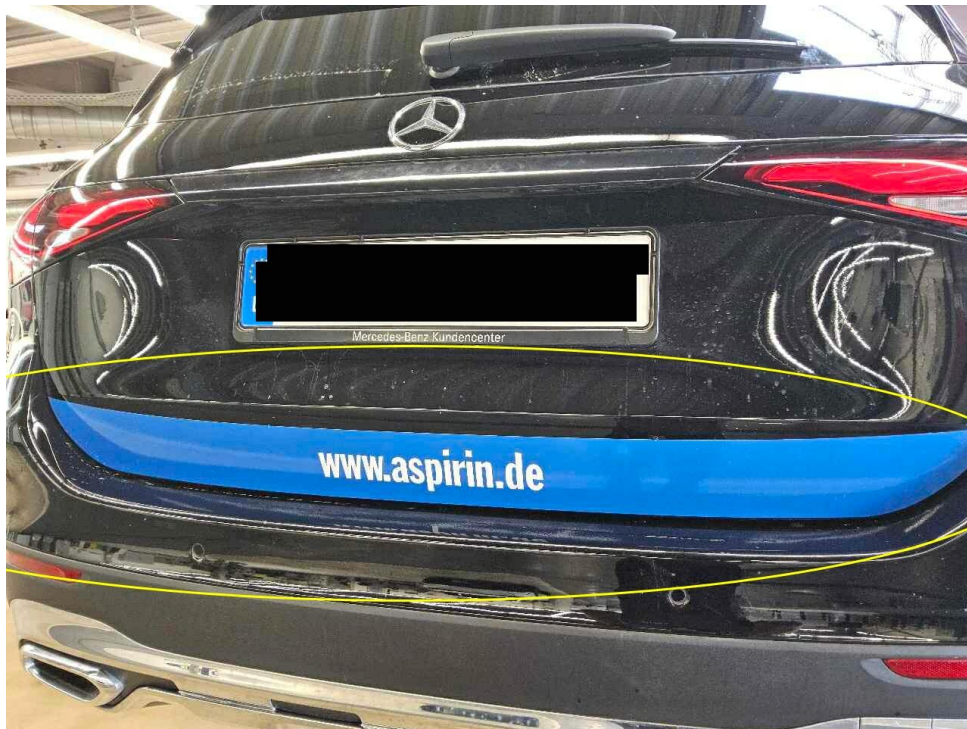
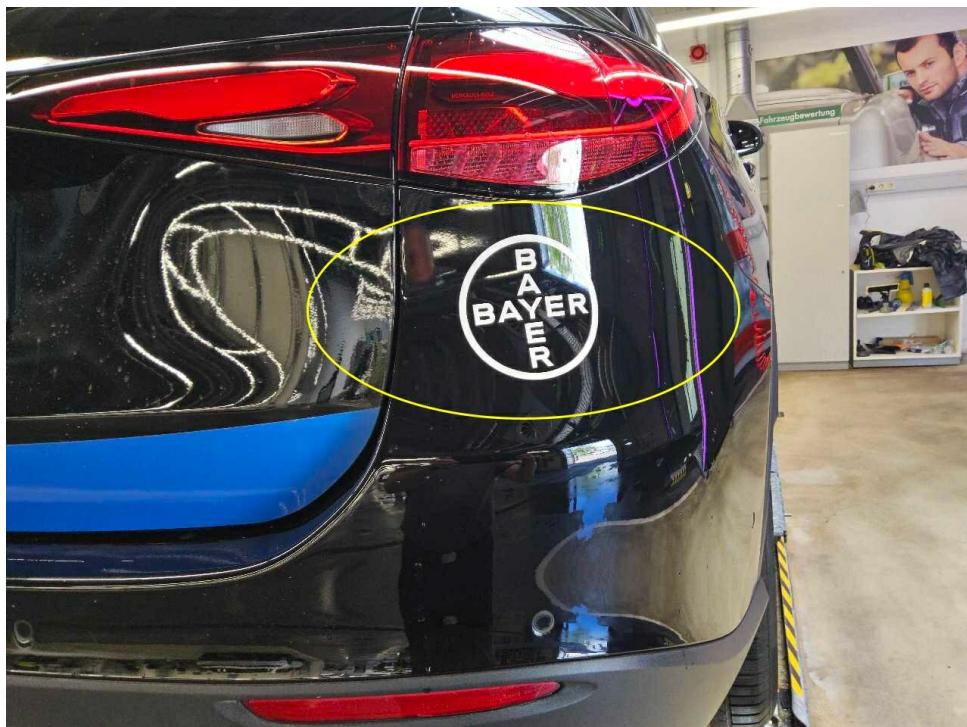
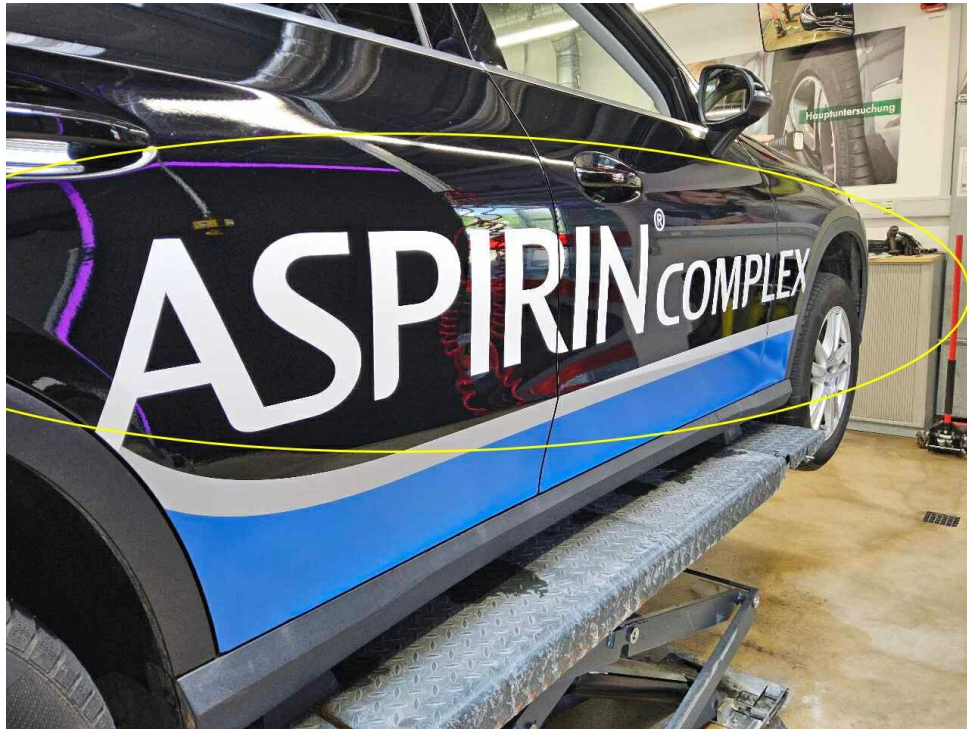
Bild 24 : Werbeaufkleber entfernen

Bild 25 : Werbeaufkleber entfernen

Bild 26 : Werbeaufkleber entfernen

Bild 27 : Werbeaufkleber entfernen

Bild 28 : Werbeaufkleber entfernen

Bild 29 : Werbeaufkleber entfernen
