Zustandsbericht

- Protokoll der Fahrzeugbewertung -

Berichts-Nr: 10807123
vom: 16.06.2026

Fahrzeugkategorie:	Personenkraftwagen
Fahrzeugart:	SUV
Hersteller:	Seat
Modell:	Ibiza
HSN / TSN:	7593 / ARJ
Erstzulassungsdatum:	11.05.2023
Laufleistung:	75.202 km
Nachweis Kilometerstand:	Abgelesen
Farbe:	"Candy" Weiss
Farbe Dach:	Mitternachtsschwarz
Antriebsart:	Frontantrieb
Motorisierung/Kraftstoff:	Benzin
Hubraum:	1.000 ccm
Leistung:	81 kW (111 PS)
Fahrzeuglänge:	
Fahrzeughöhe:	
Fahrzeugbreite:	
Zulässiges Gesamtgewicht:	
Radstand:	
Anzahl Achsen:	2
Zylinder:	3
Schadstoffklasse:	Euro 6
Anzahl Türen:	4
Anzahl Sitze:	5
Getriebe:	Schaltgetriebe 6-Gang
Polsterart:	Stoff
Interieurfarbe:	Schwarz-Weiß-Titan
Anzahl vorhandene Schlüssel:	2

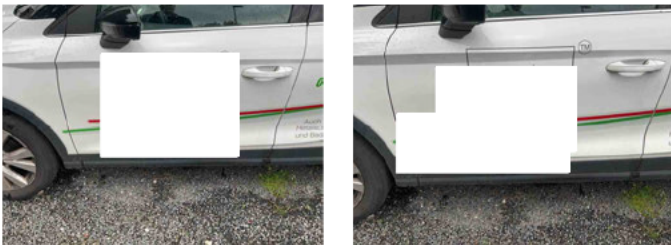
2 - Tür vorne links - Beklebt / beschriftet - Beschriftung entfernen

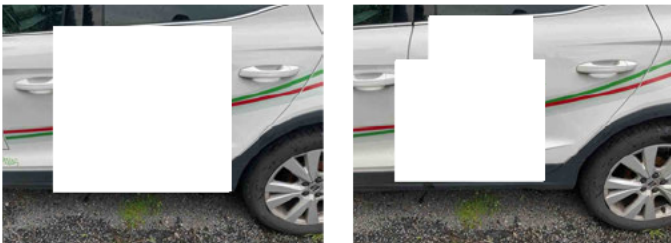
3 - Tür hinten links - Beklebt / beschriftet - Beschriftung entfernen

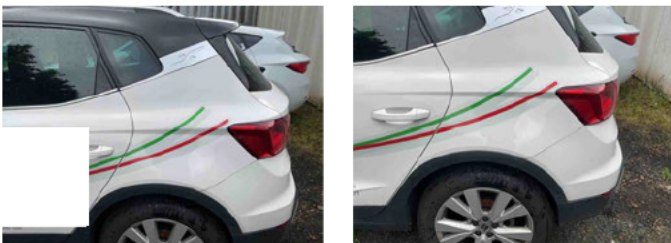
4 - Kotflügel hinten links - Beklebt / beschriftet - Beschriftung entfernen

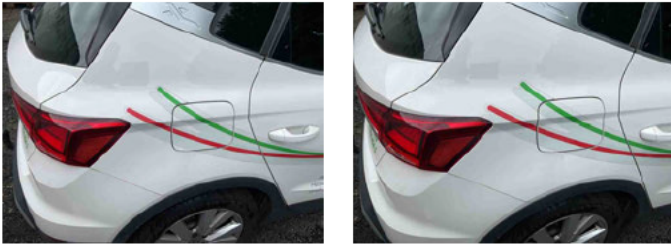
6 - Kotflügel hinten rechts - Beklebt / beschriftet - Beschriftung entfernen

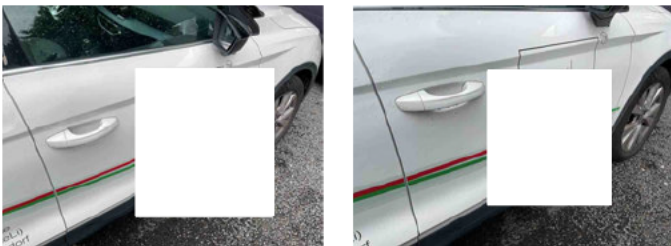
8 - Tür vorne rechts - Beklebt / beschriftet - Beschriftung entfernen

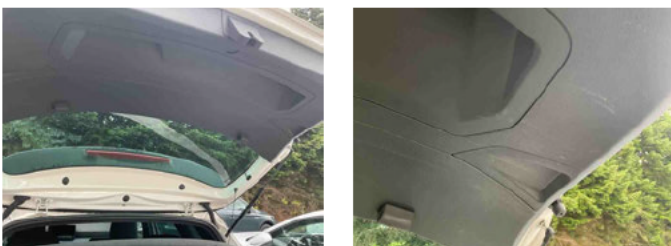
1 - Heckklappenverkleidung - Kratzer - Akzeptabel (Gebrauchsspur)
