Zustandsbericht

- Protokoll der Fahrzeugbewertung -

Berichts-Nr: 10473038
vom: 22.04.2026

Fahrzeugkategorie:	Personenkraftwagen
Fahrzeugart:	Kombi
Hersteller:	Cupra
Modell:	Leon
HSN / TSN:	7593 / ASL
Erstzulassungsdatum:	04.04.2023
Laufleistung:	29.928 km
Nachweis Kilometerstand:	Abgelesen
Farbe:	"Candy" Weiss
Farbe Dach:	"Candy" Weiss
Antriebsart:	Frontantrieb
Motorisierung/Kraftstoff:	Diesel
Hubraum:	2.000 ccm
Leistung:	110 kW (150 PS)
Fahrzeuglänge:	
Fahrzeughöhe:	
Fahrzeugbreite:	
Zulässiges Gesamtgewicht:	
Radstand:	
Anzahl Achsen:	2
Zylinder:	4
Schadstoffklasse:	Euro 6
Anzahl Türen:	4
Anzahl Sitze:	5
Getriebe:	Automatik 7-Gang
Polsterart:	Stoff
Interieurfarbe:	Kaltgrau - Kristallgrau
Anzahl vorhandene Schlüssel:	3

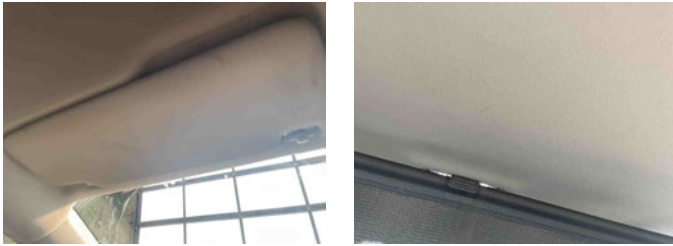
6 - Dachhimmel - Verschmutzt - Reinigen

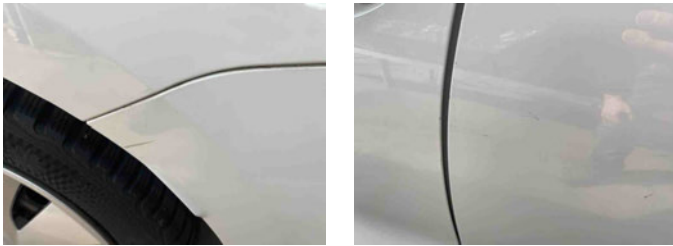
7 - Karosserie - Kratzer - Polieren

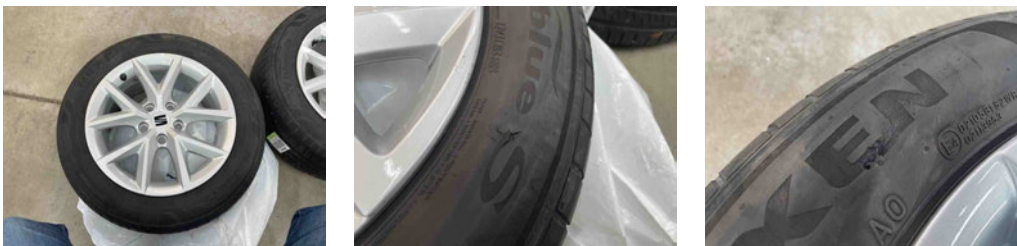
8 - Reifen hinten rechts - Riss - Ersetzen

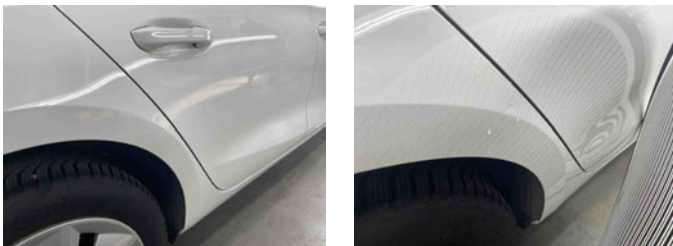
9 - Seitenwand hinten rechts - Delle(n) - Kaltdrücken

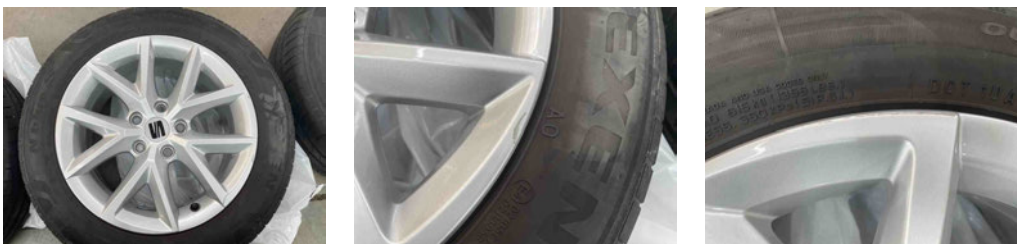
10 - Alufelge hinten links - Kratzer - Lackieren

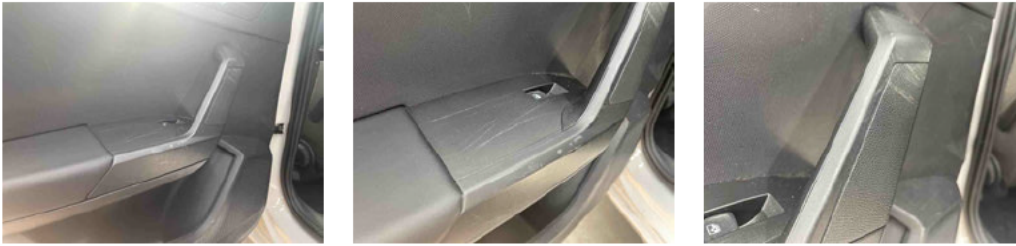
11 - Türverkleidung Zierleiste hinten links - Kratzer - Ersetzen

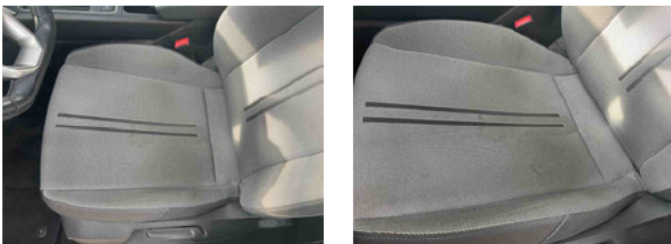
14 - Sitzbezug vorne links - Verschmutzt - Reinigen
