**WBA11BM090CJ22293**

## Zustandsbericht

Besichtigungsdatum: 30.04.2026  
**Protokollnummer: 45287092**  
Erstellt durch: Markus Böttcher  
Besichtigt durch: Marvin Sroka

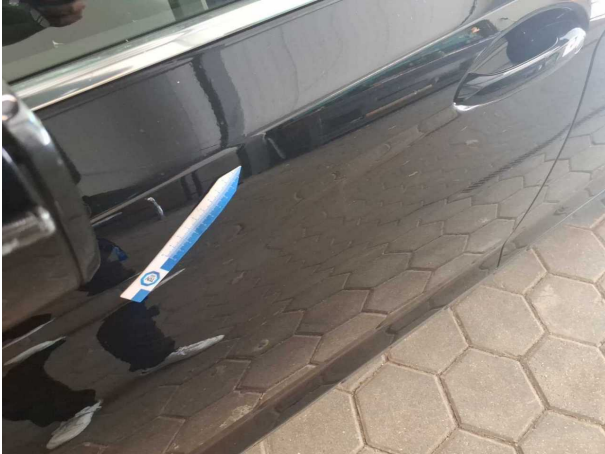
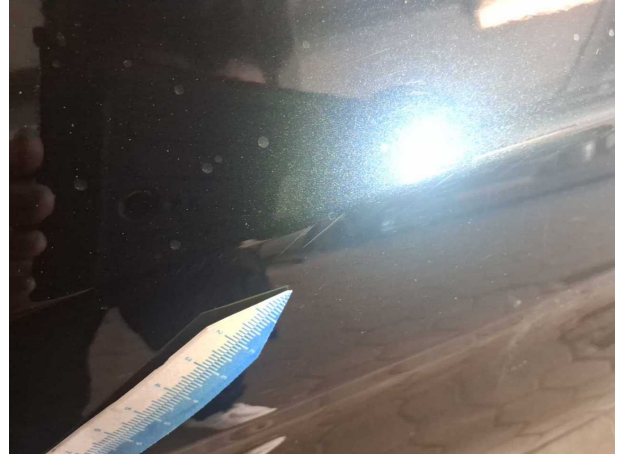
**Beschädigung #1:** Tür vorn links: Tür - Kratzer - auslegen / polieren

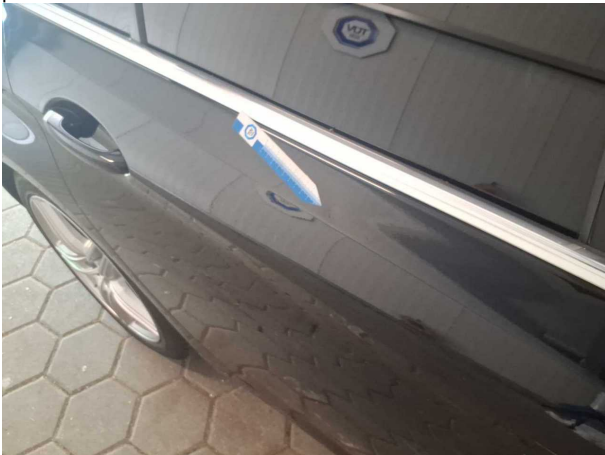
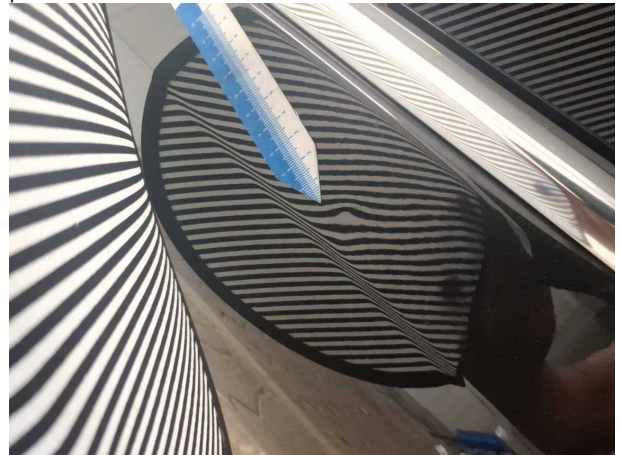
**Beschädigung #2:** Tür hinten rechts: Tür - Delle(n) - sanft instandsetzen

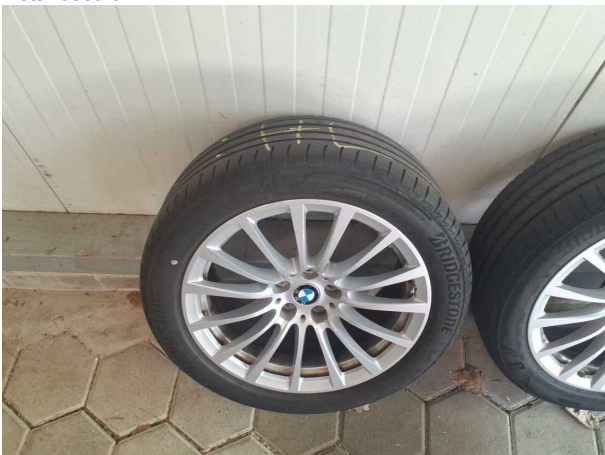
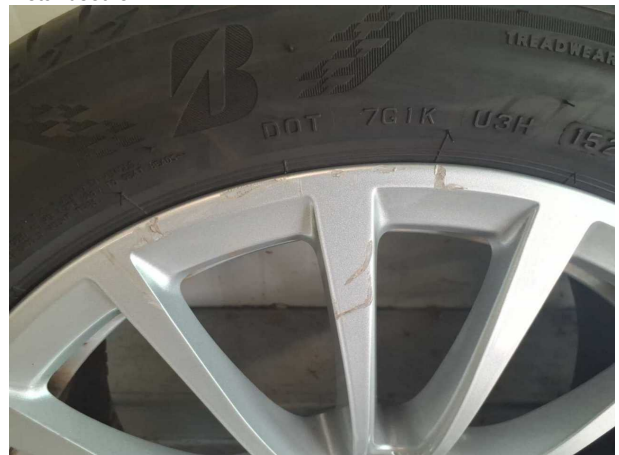
**Beschädigung #3:** 2.Radsatz: 1 Leichtmetallfelge - verkratzt / verschürft - Smart Repair

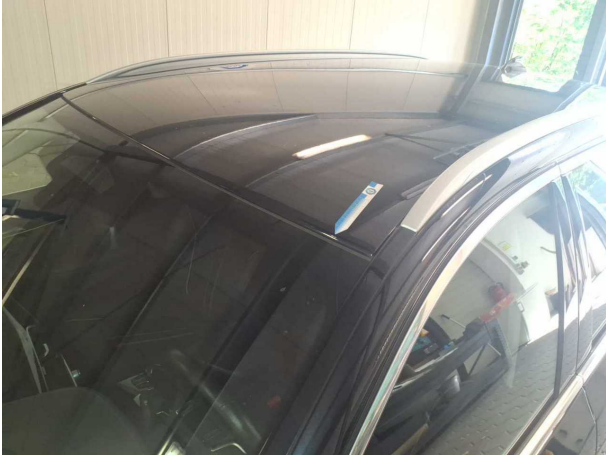
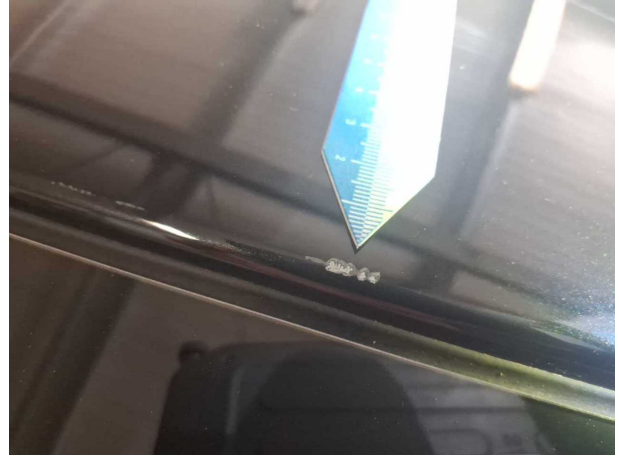
**Beschädigung #4:** Fahrzeugdach: Dach - beschädigt - Smart Repair

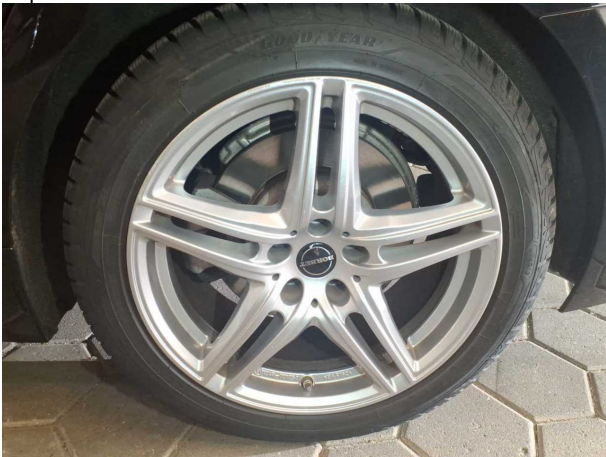
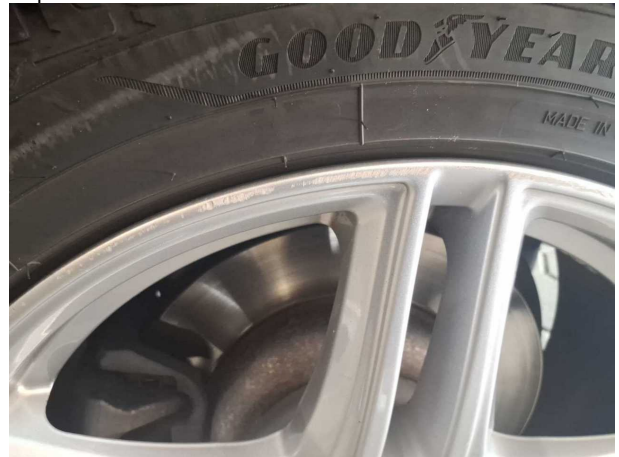
**Beschädigung #5:** Rad/Reifen: Leichtmetallfelge hinten links - verkratzt / verschürft - Smart Repair

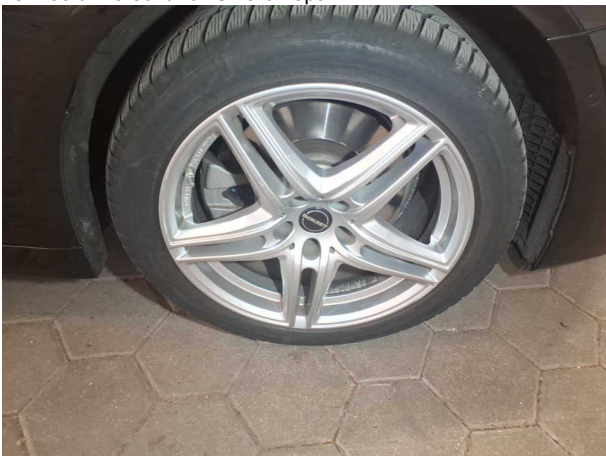
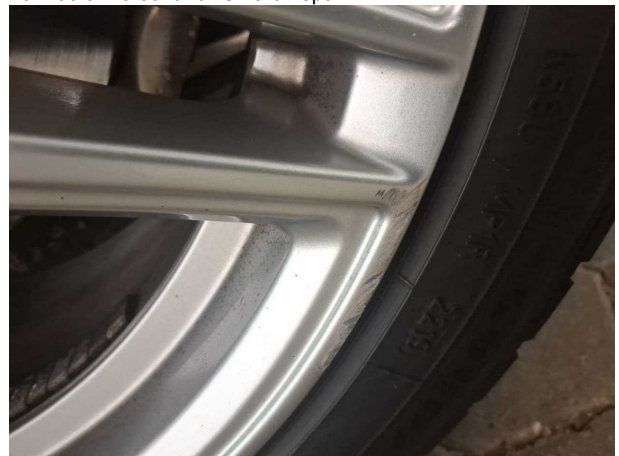
**Beschädigung #6:** Rad/Reifen: Leichtmetallfelge vorn rechts - verkratzt / verschürft - Smart Repair

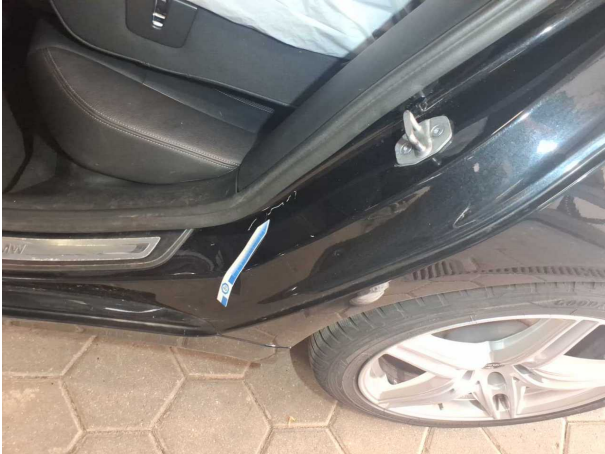
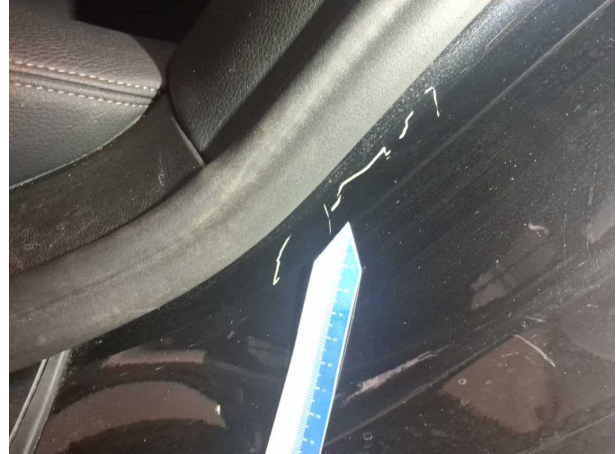
**Beschädigung #7:** Seitenwand links: Einstieg - verkratzt / verschürft - Smart Repair

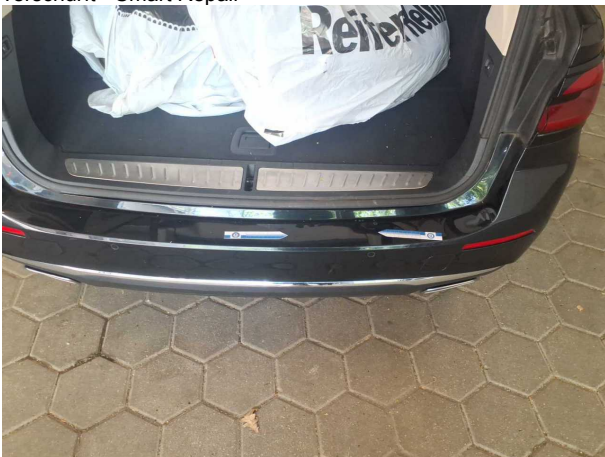
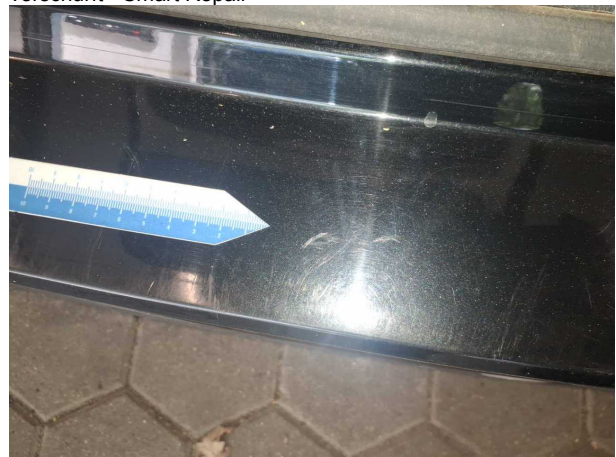
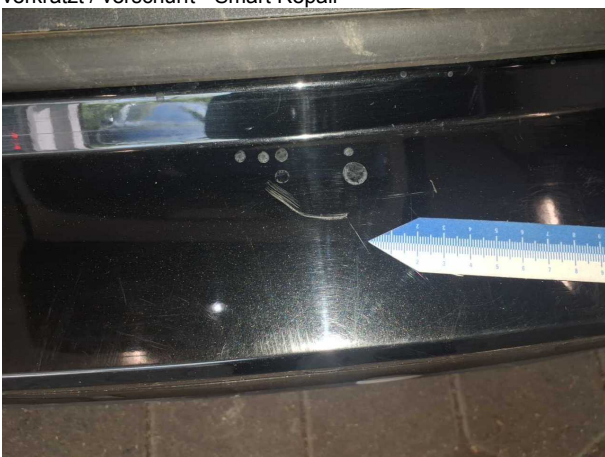
**Beschädigung #8:** Stossfänger hinten: Stossfänger hinten Mitte - verkratzt / verschürft - Smart Repair

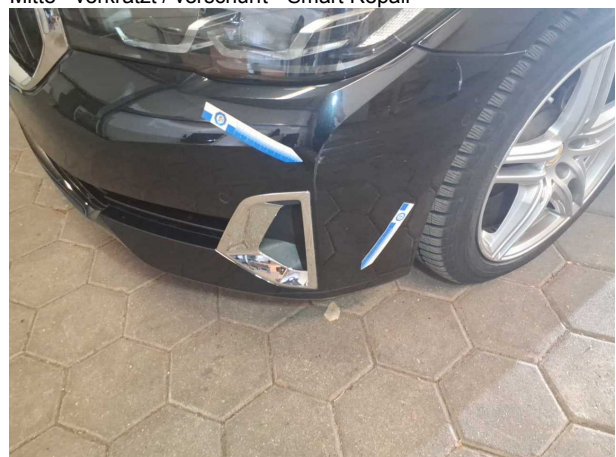
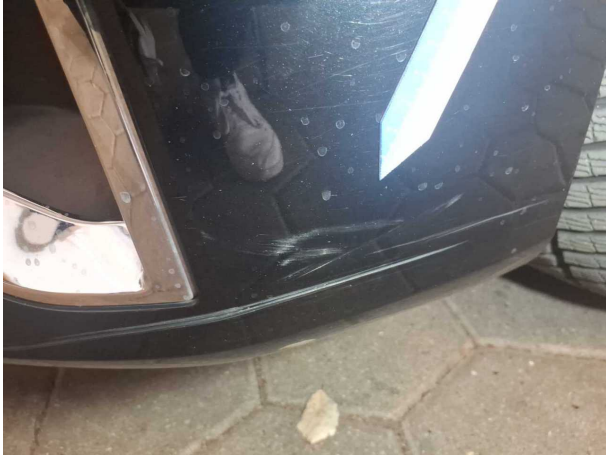
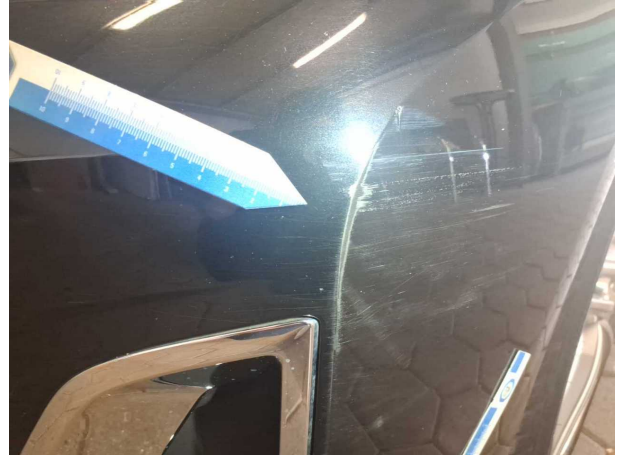
**Beschädigung #9:** Stossfänger vorn: Stossfänger vorn links - verkratzt / verschürft - Smart Repair

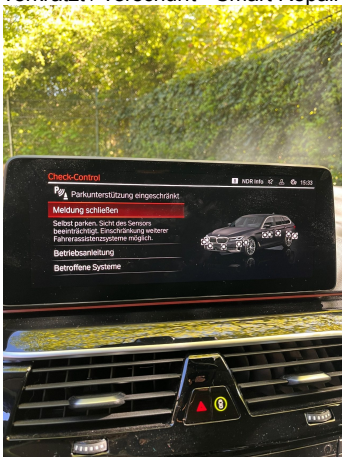
**Beschädigung #10:** elektronische Systeme: Einparkhilfe - ohne Funktion - Diagnose durchführen

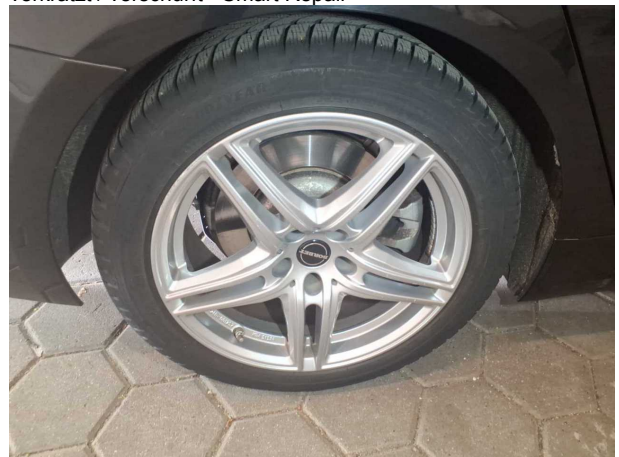
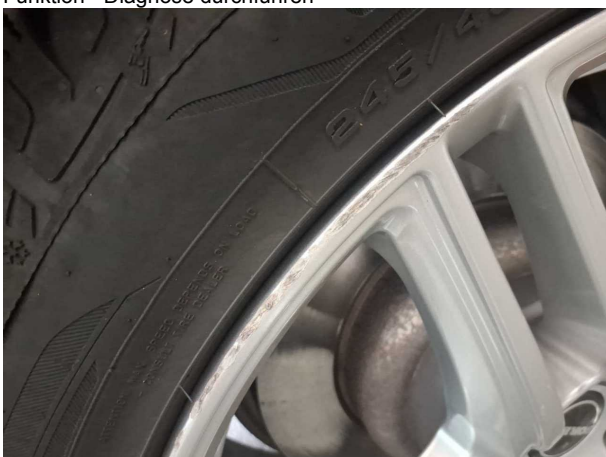
**Beschädigung #11:** Rad/Reifen: Leichtmetallfelge hinten rechts (Materialabrieb) - verkratzt / verschürft - erneuern

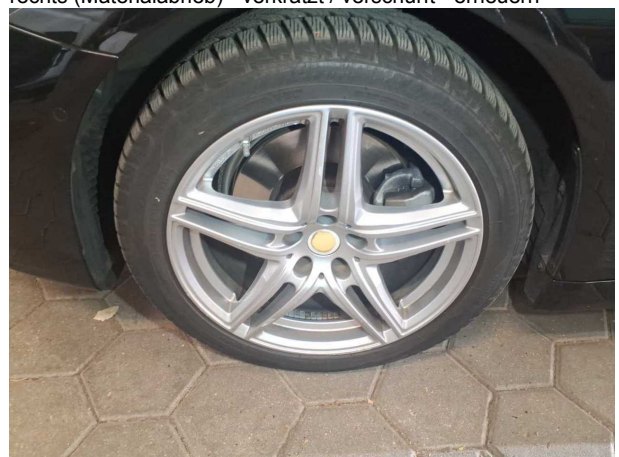
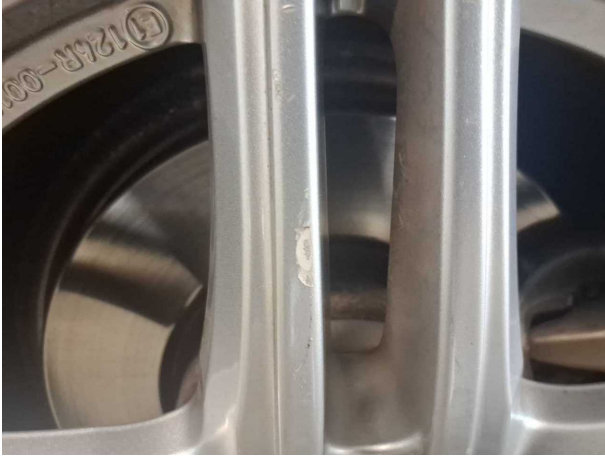
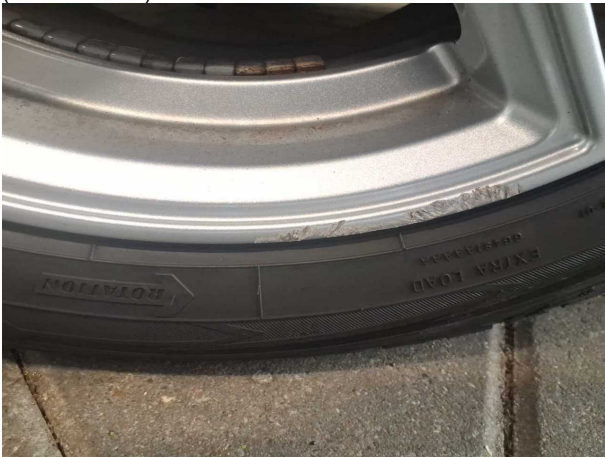
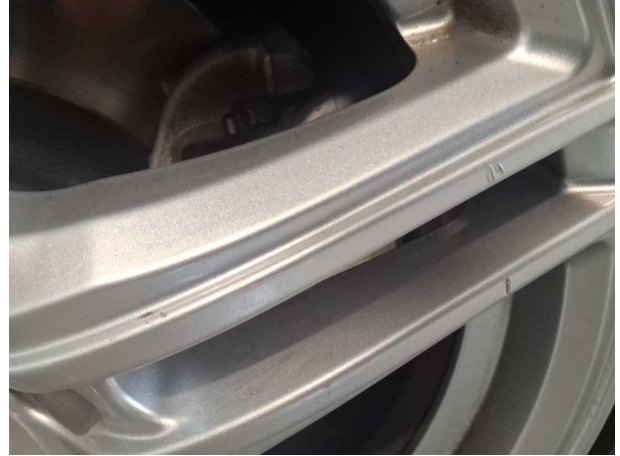
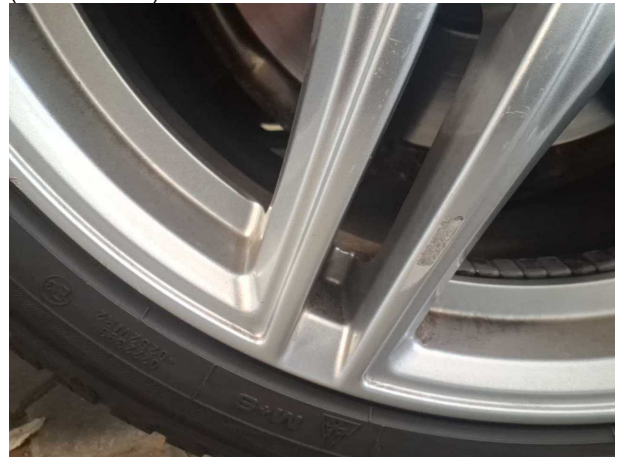
**Beschädigung #12:** Rad/Reifen: Leichtmetallfelge vorn links (Materialabrieb) - verkratzt / verschürft - erneuern
