Fahrzeugbeschreibung

Fahrzeug: VOLVO V60 T6 Recharge AWD Geartr. Inscript. Expres Kombi5-türig 1969 ccm 350 PS / 257 KW Elektrisch 8-Gang Automatik

Zustandsbericht

Inspection date: 22 May 2026
Protocol number: 45808560

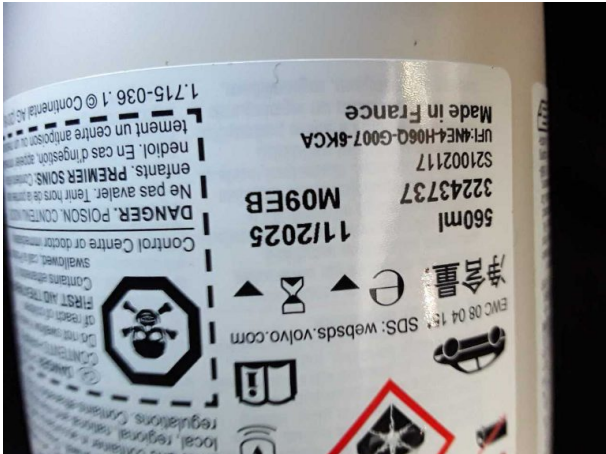
No.	Component group	Description
1	Equipment	Tirefit filler - Expired - Replace
2	Roof	Roof - dent(s) - Smooth repair work
3	Bonnet	Bonnet - dent(s) - Smooth repair work
4	Front bumper	Front bumper - Scratched - Smart repair
5	2nd wheel set	1 tyre - Broken / torn - Replace
6	Tail light	Tail lamp - left side - Broken / torn - Replace
7	2nd wheel set	2 alloy rims - Scratched - Loss in value
8	Misc.	Inspection / maintenance - Due - Replace

Damage #1: Equipment: Tirefiller - Expired - Replace

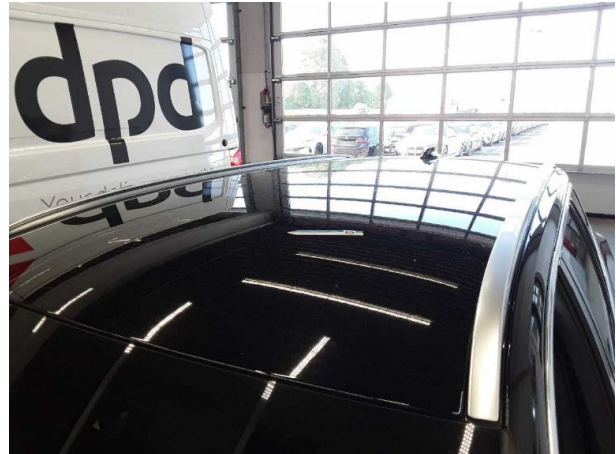
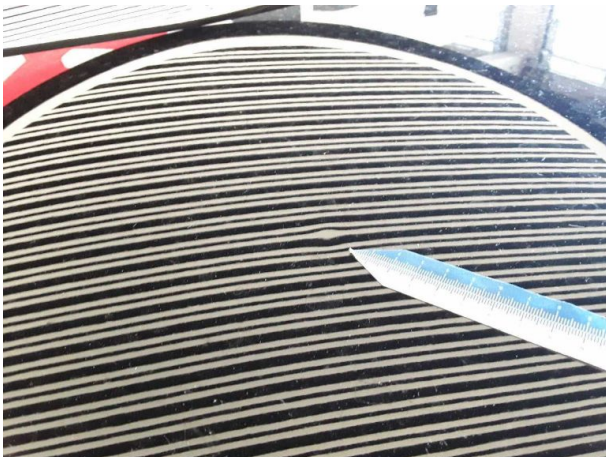
Damage #2: Roof: Roof - dent(s) - Smooth repair work

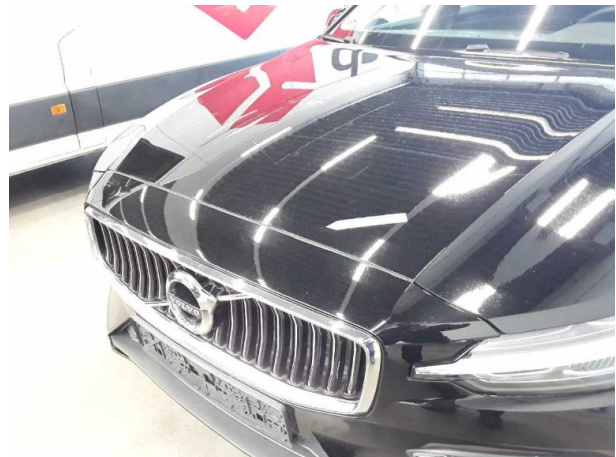
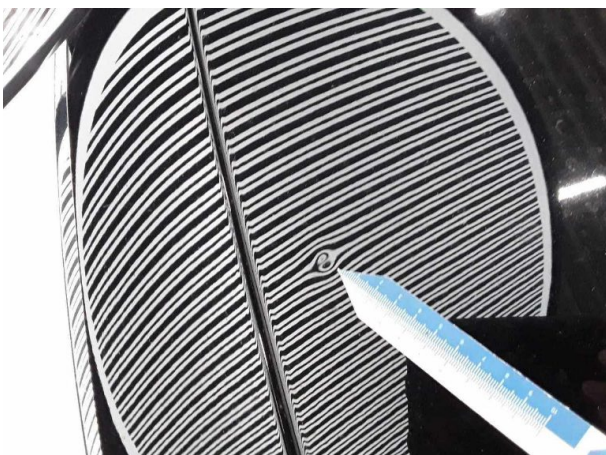
Damage #3: Bonnet: Bonnet - dent(s) - Smooth repair work

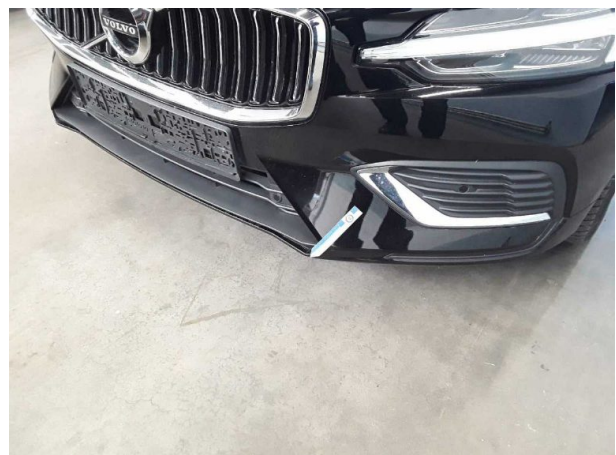
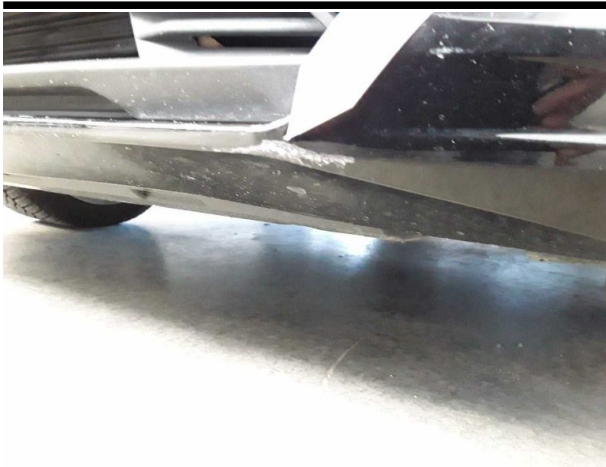
Damage #4: Front bumper: Front bumper - Scratched - Smart repair

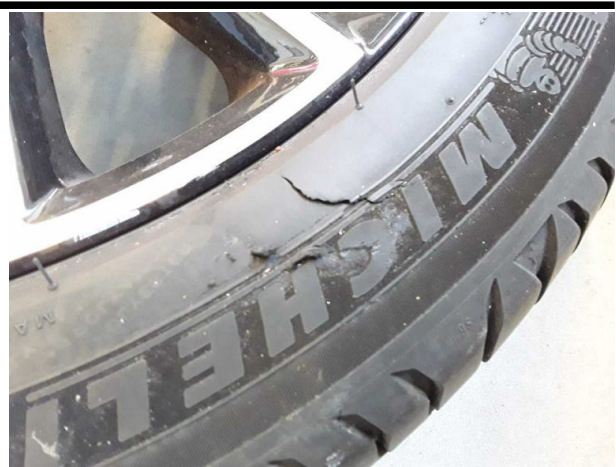
Damage #5: 2nd wheel set: 1 tyre - Broken / torn - Replace

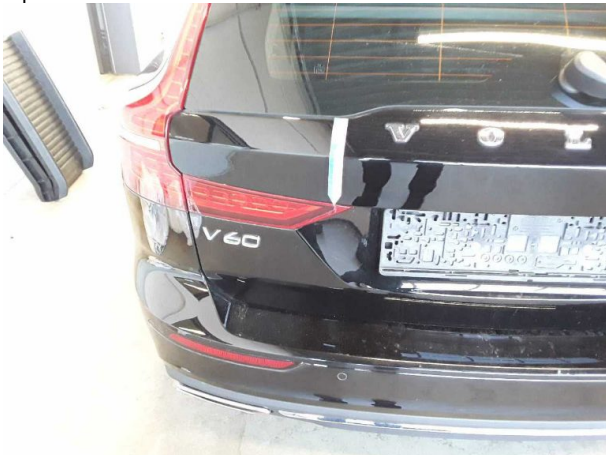
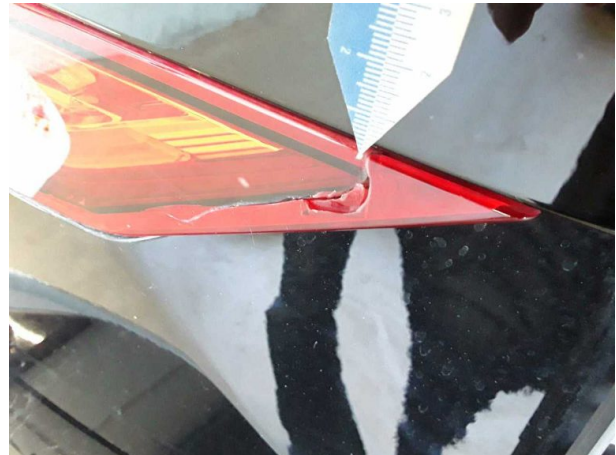
Damage #6: Tail light: Tail lamp - left side - Broken / torn - Replace

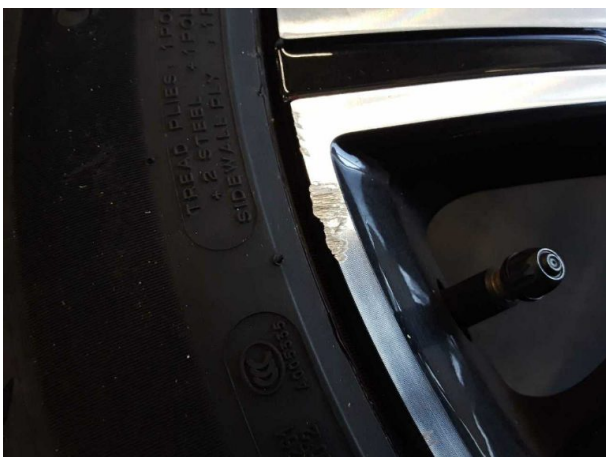
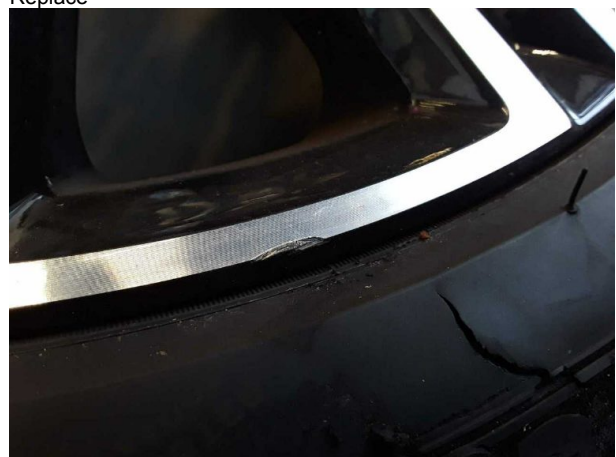
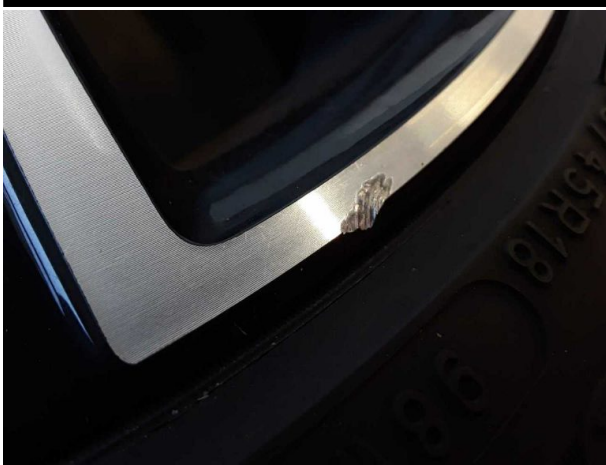
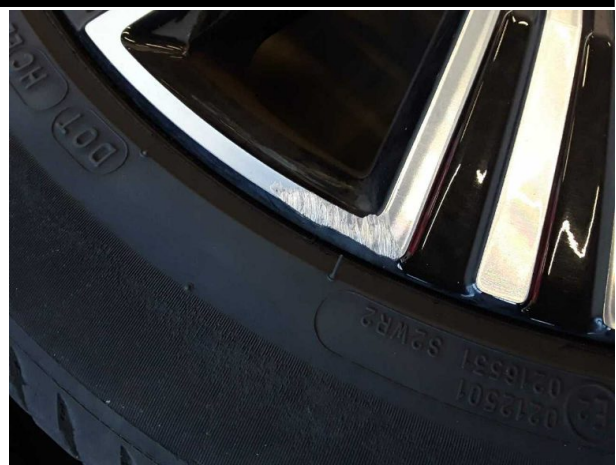
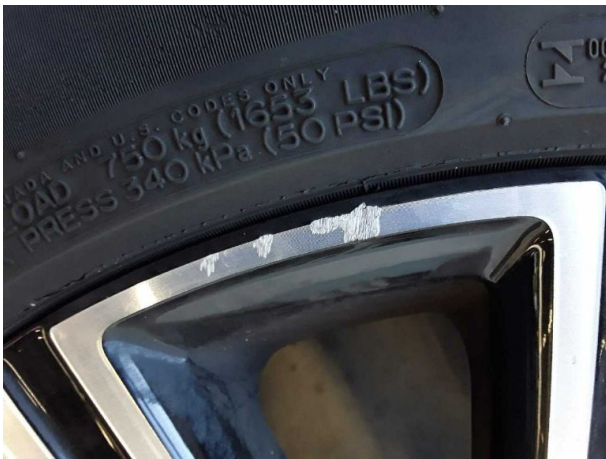
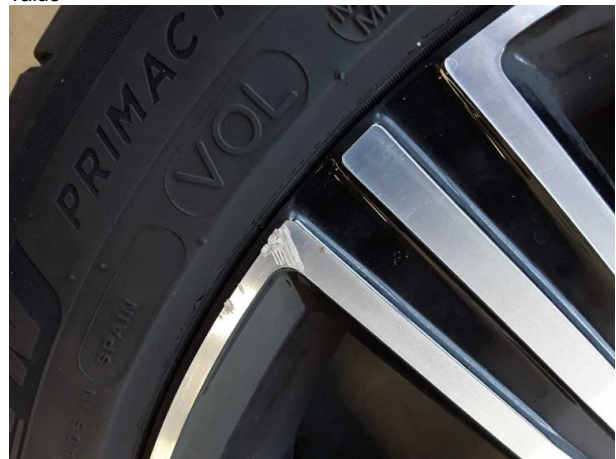
Damage #7: 2nd wheel set: 2 alloy rims - Scratched - Loss in value

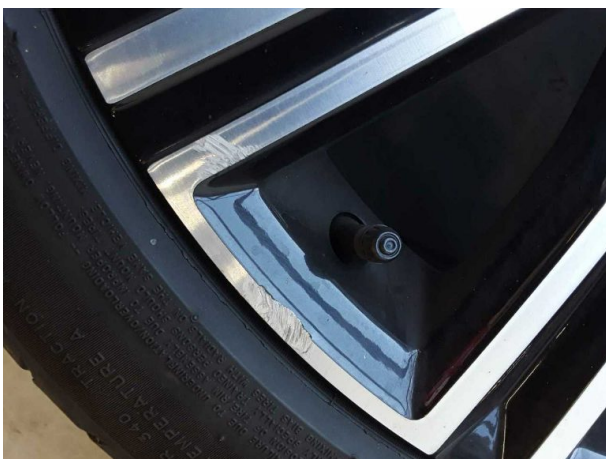
Damage #7: 2nd wheel set: 2 alloy rims - Scratched - Loss in value

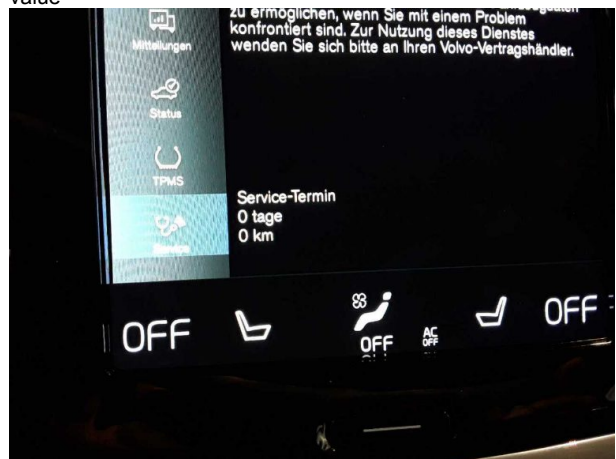
Damage #8: Misc.: Inspection / maintenance - Due - Replace

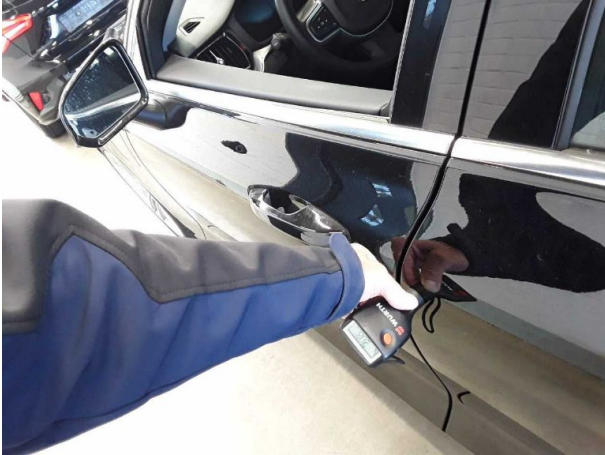
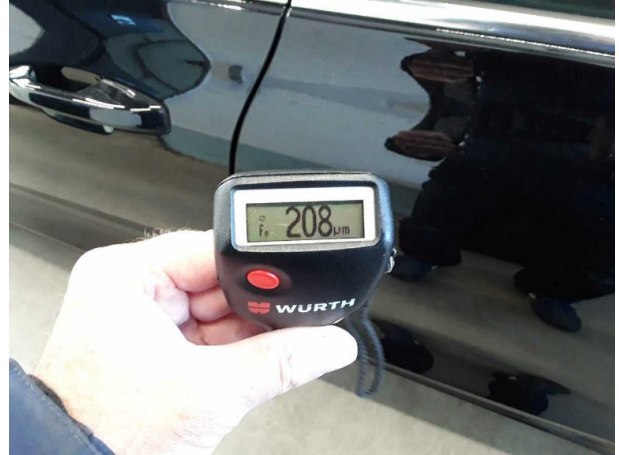
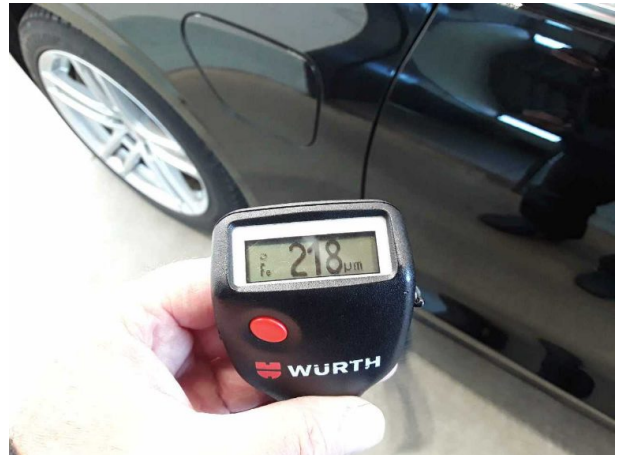
Lackwerte geprüft, n.i.O.

Repainting 1: Door - rear left side, Door - front left side

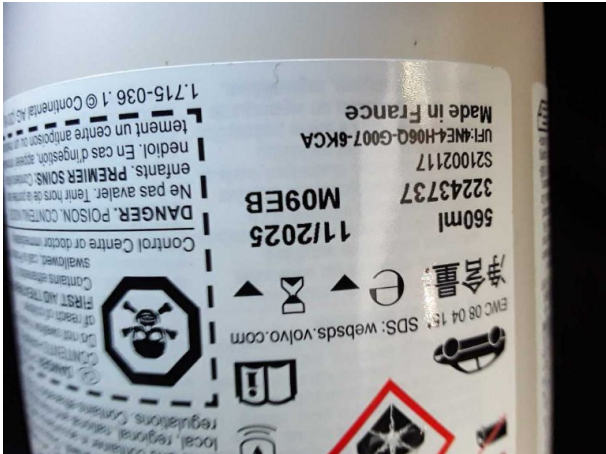
Beschädigung #1: Ausrüstung: Tirefit Füllmittel - abgelaufen - erneuern

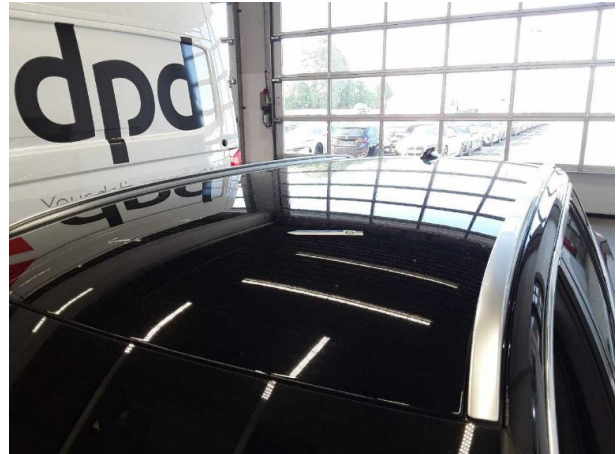
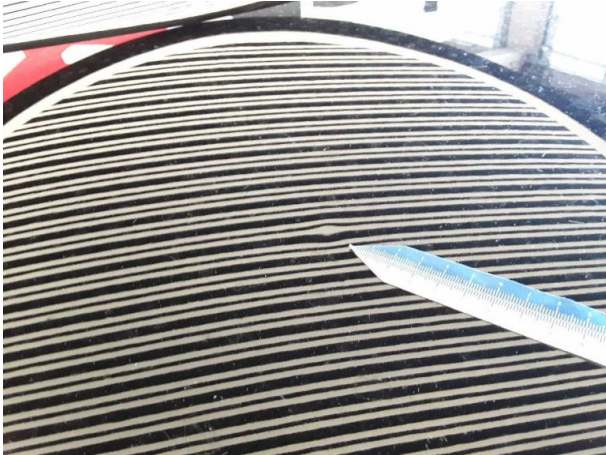
Beschädigung #2: Fahrzeugdach: Dach - Delle(n) - sanft instandsetzen

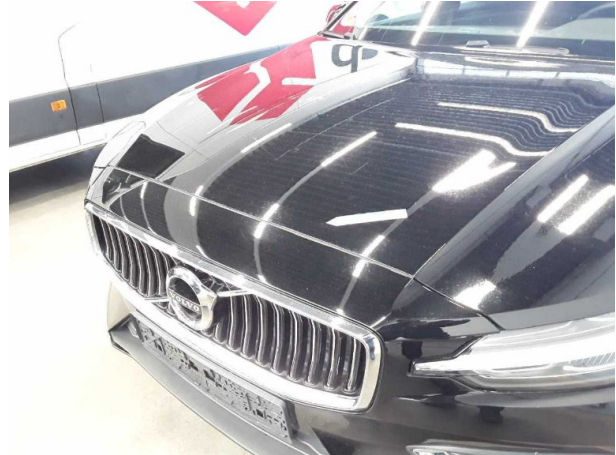
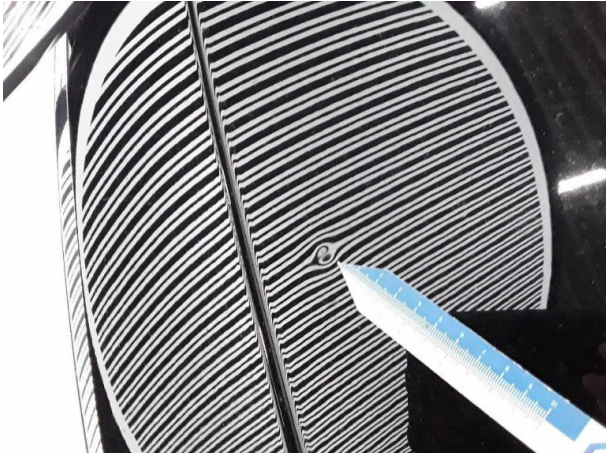
Beschädigung #3: Motorhaube: Motorhaube - Delle(n) - sanft instandsetzen

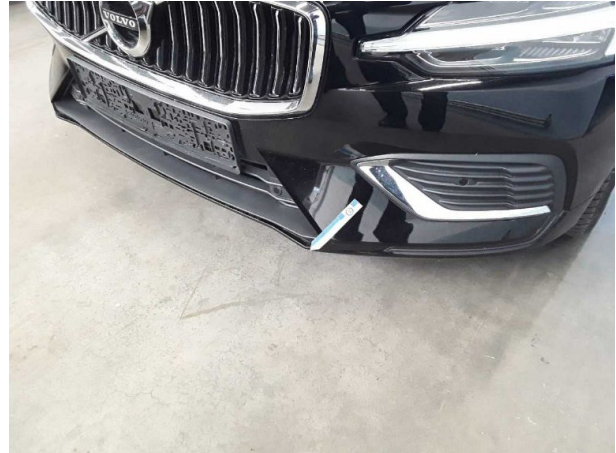
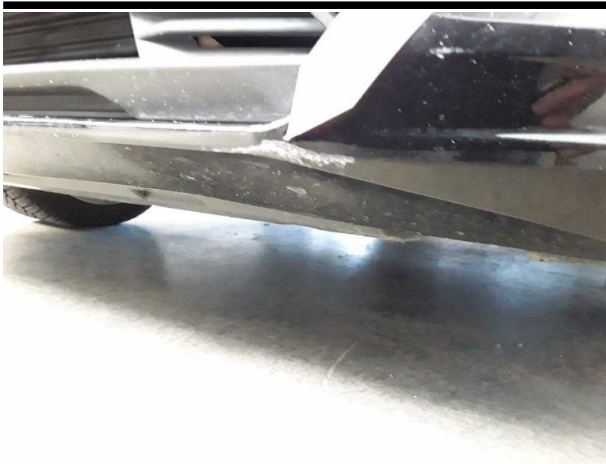
Beschädigung #4: Stossfänger vorn: Stossfänger vorn - verkratzt / verschürft - Smart Repair

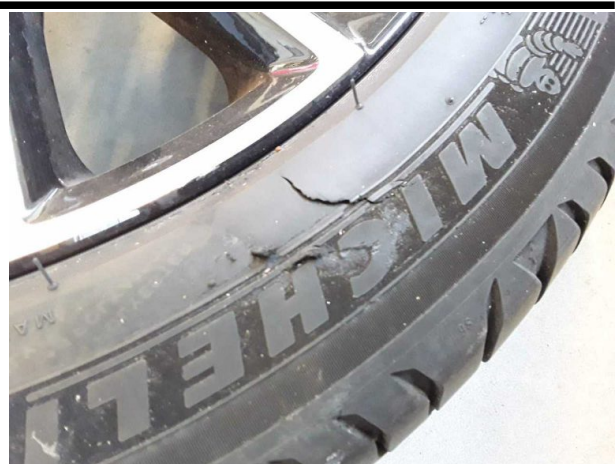
Beschädigung #5: 2.Radsatz: 1 Reifen - gebrochen / gerissen - erneuern

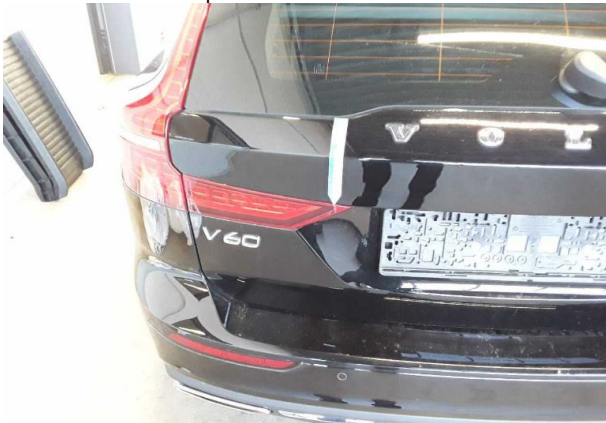
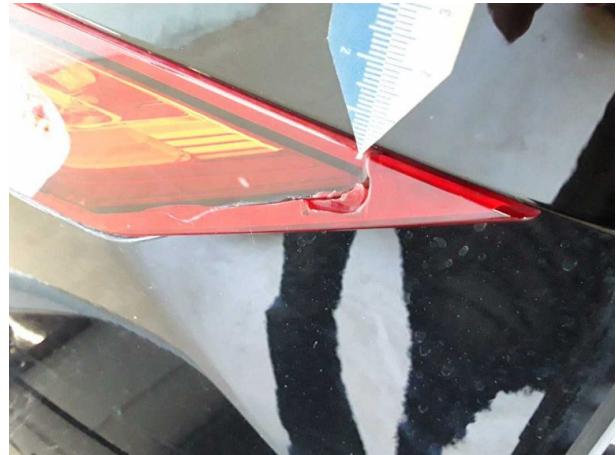
Beschädigung #6: Heckleuchte: Heckleuchte links - gebrochen / gerissen - erneuern

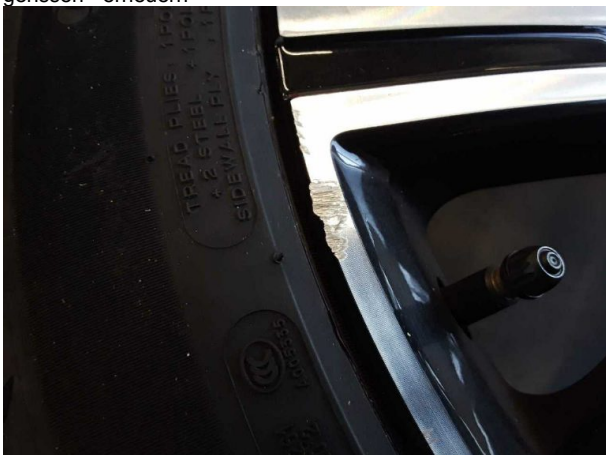
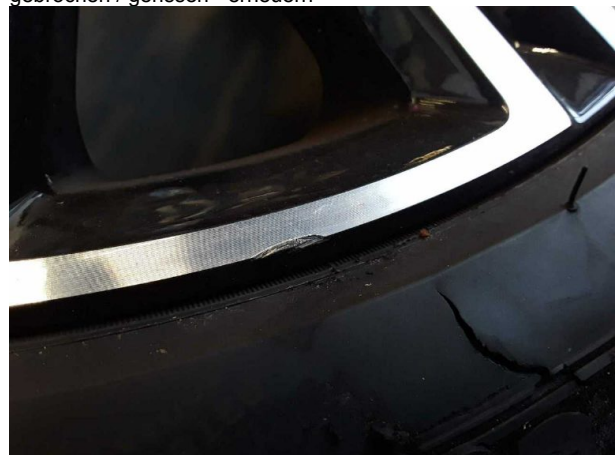
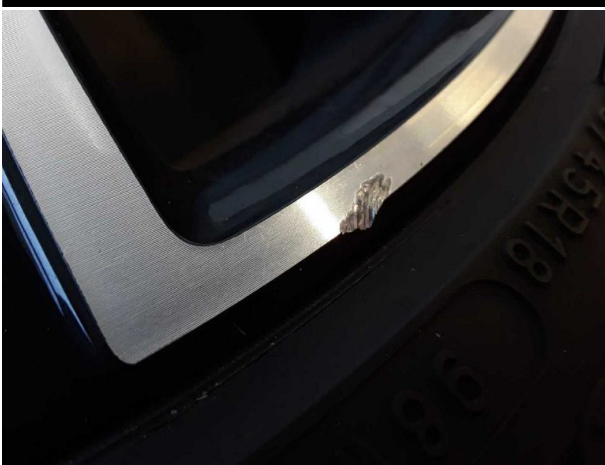
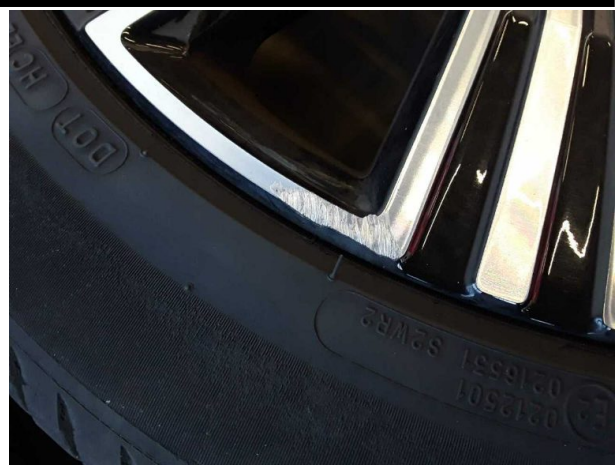
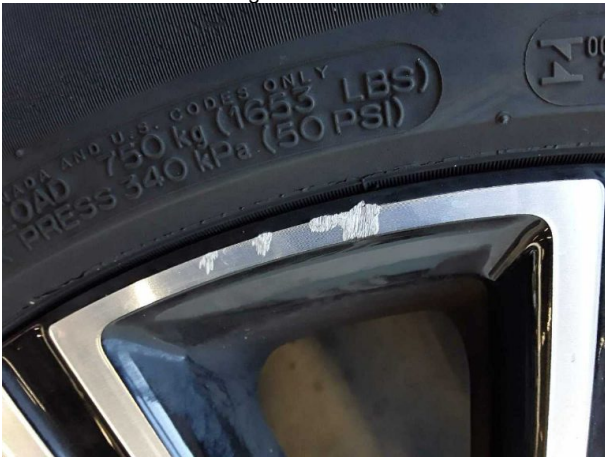
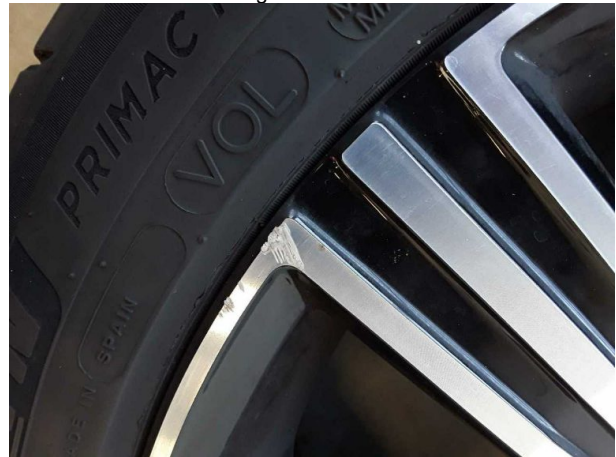
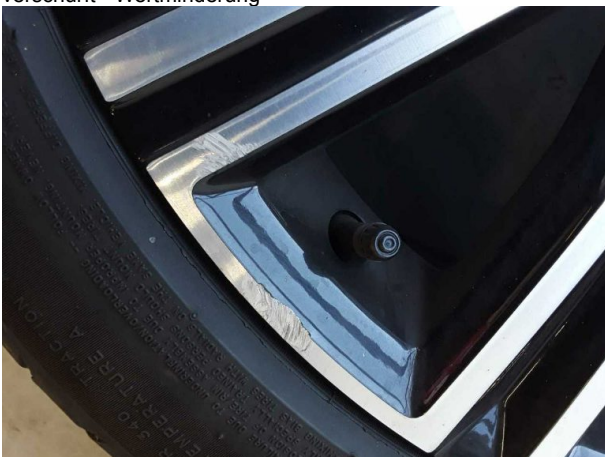
Beschädigung #7: 2.Radsatz: 2 Leichtmetallfelgen - verkratzt / verschürft - Wertminderung

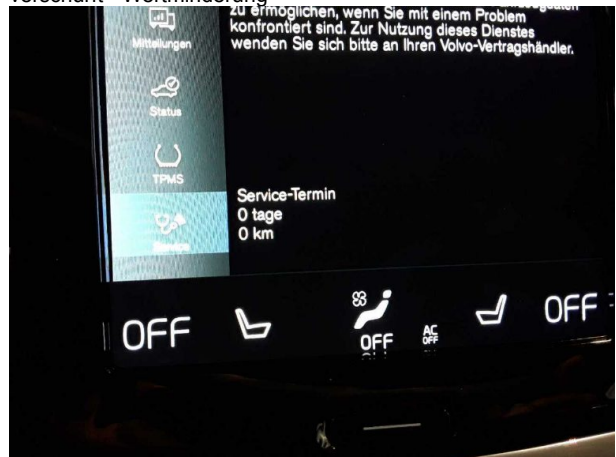
Beschädigung #8: Sonstiges: Inspektion/Wartung - fällig - erneuern

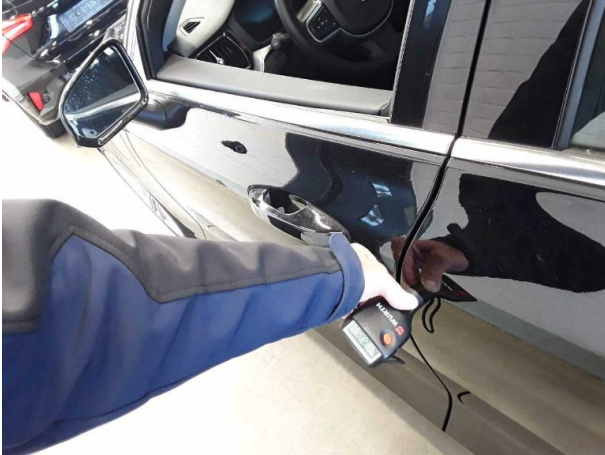
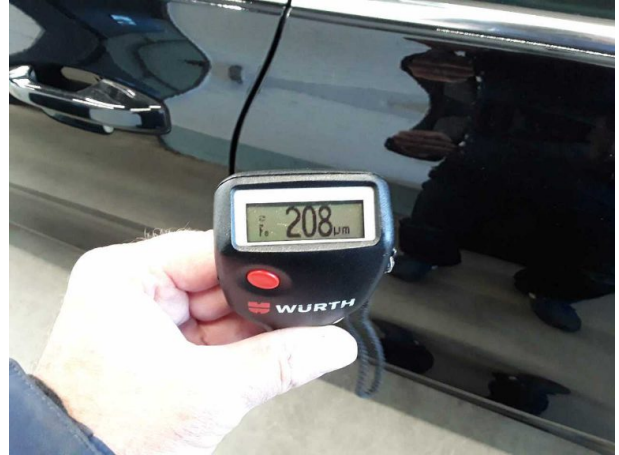
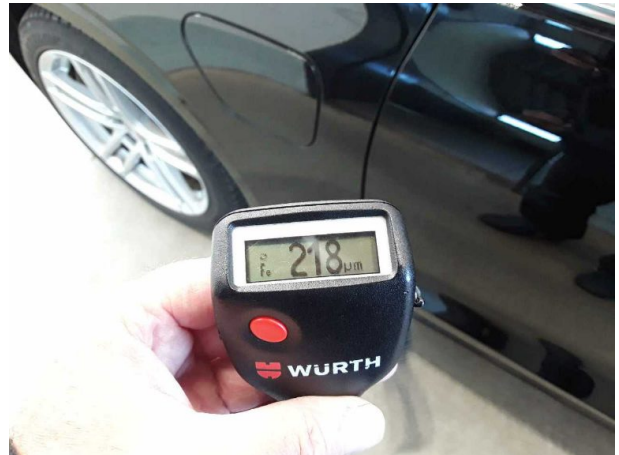
Lackwerte geprüft, n.i.O.

Nachlackierung 1: Tür hinten links, Tür vorne links
