KUNDENMITTEILUNG

Betrifft : Opel Corsa Corsa GS
Deckungsart : Leasingfahrzeug

Fahrgestell-Nr. : VXXKUPHNSSP4220657
Modellcode : 1B
Amtl. Kennzeichen : [
Erstzulassung : 28.09.2023
Tachostand : 36 663 km abgelesen
Alter : 27 Monate
Lackart/Farbe : 2S-UNI / weiß
Lackzustand : Optisch mittel

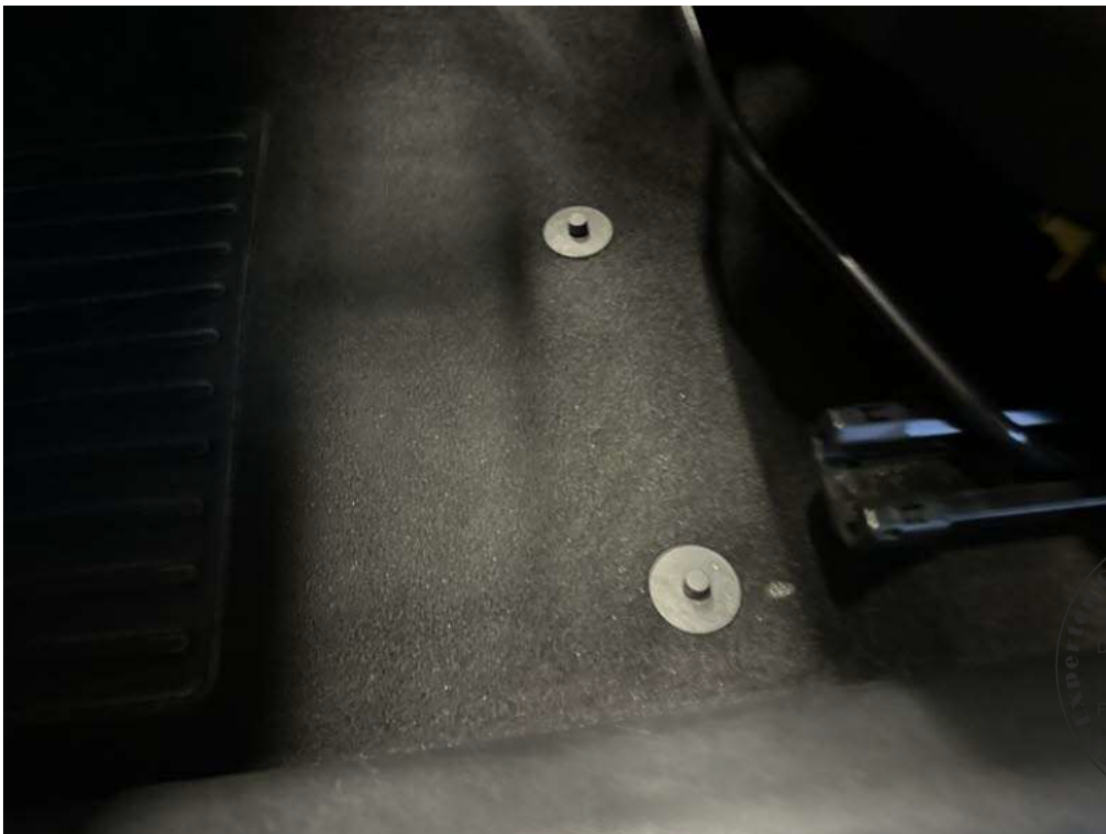
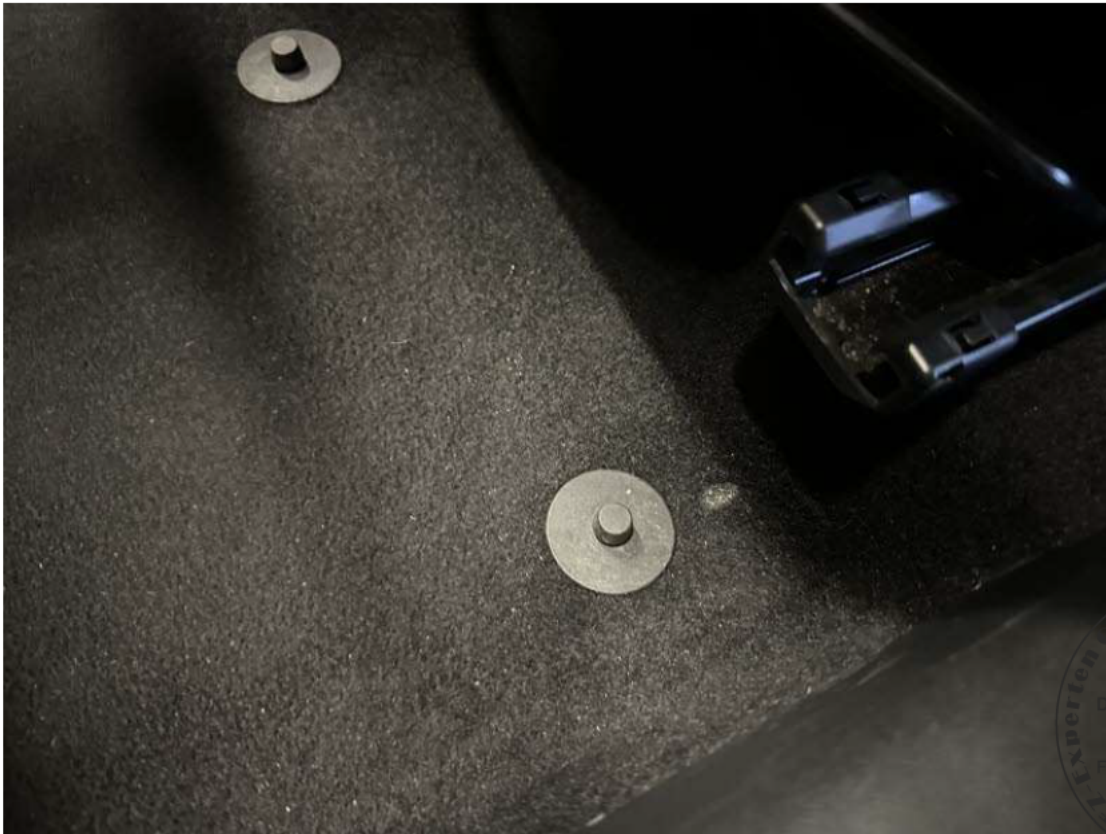
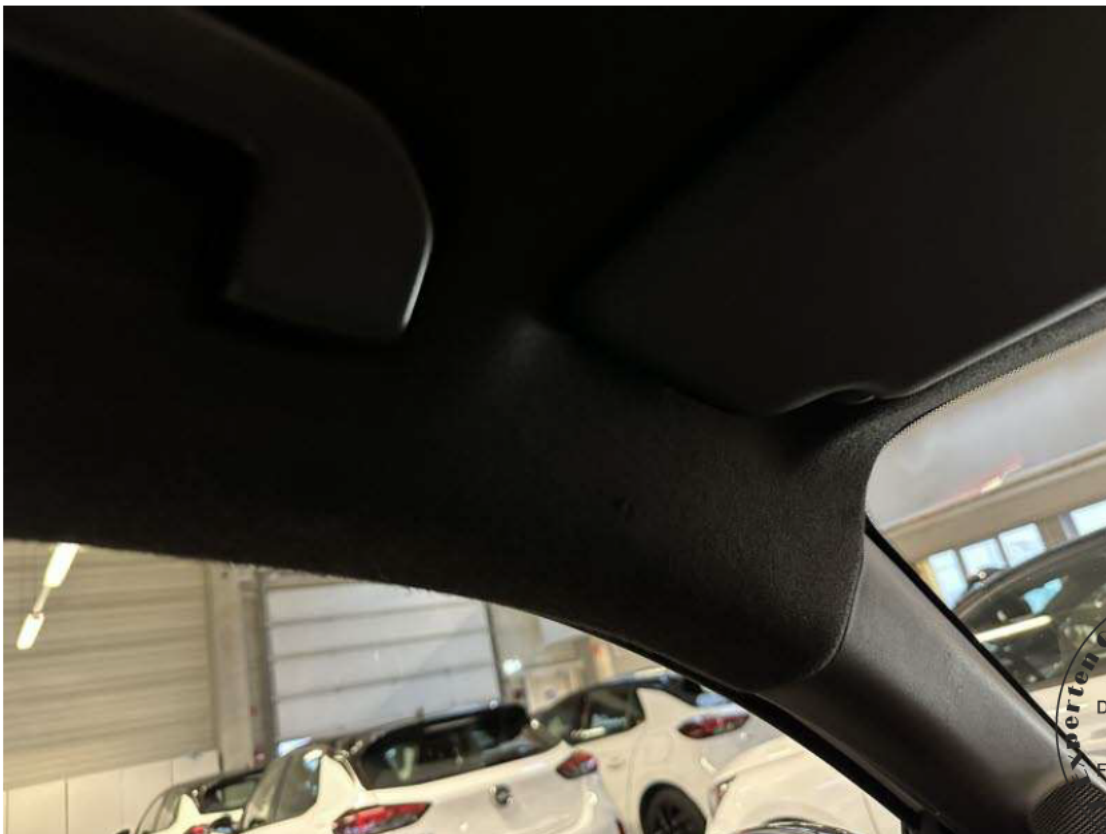
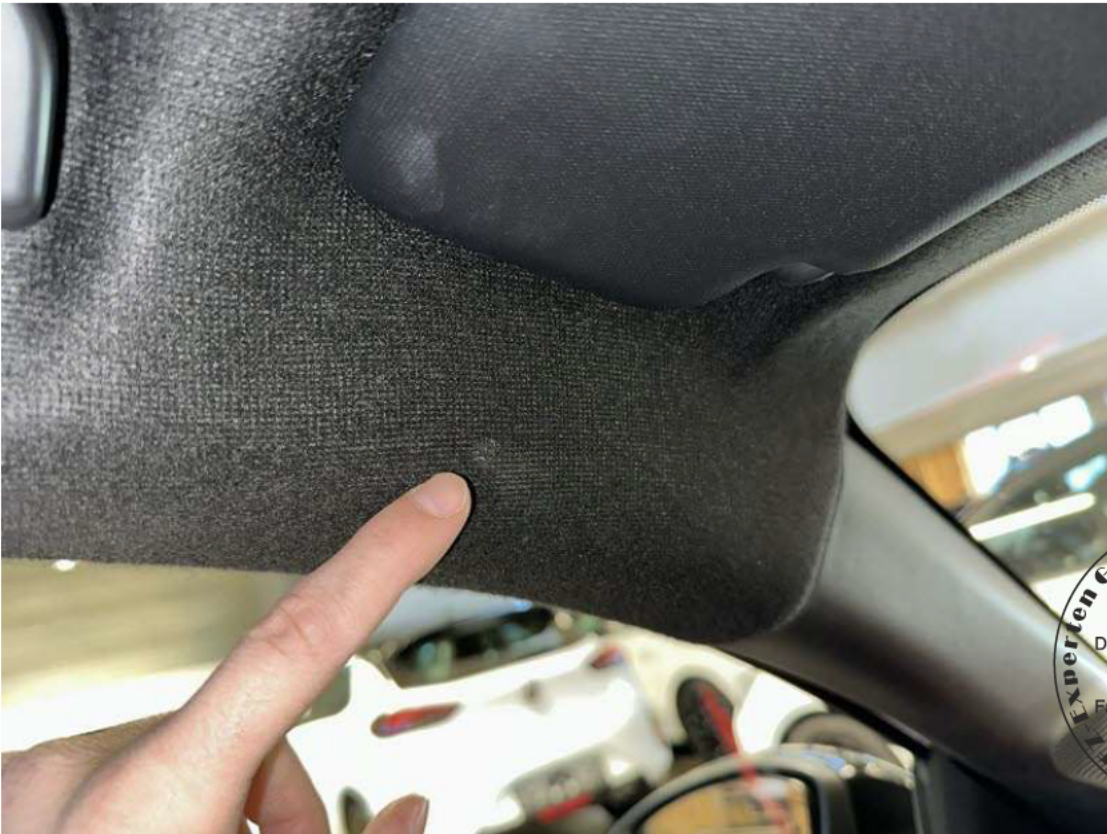
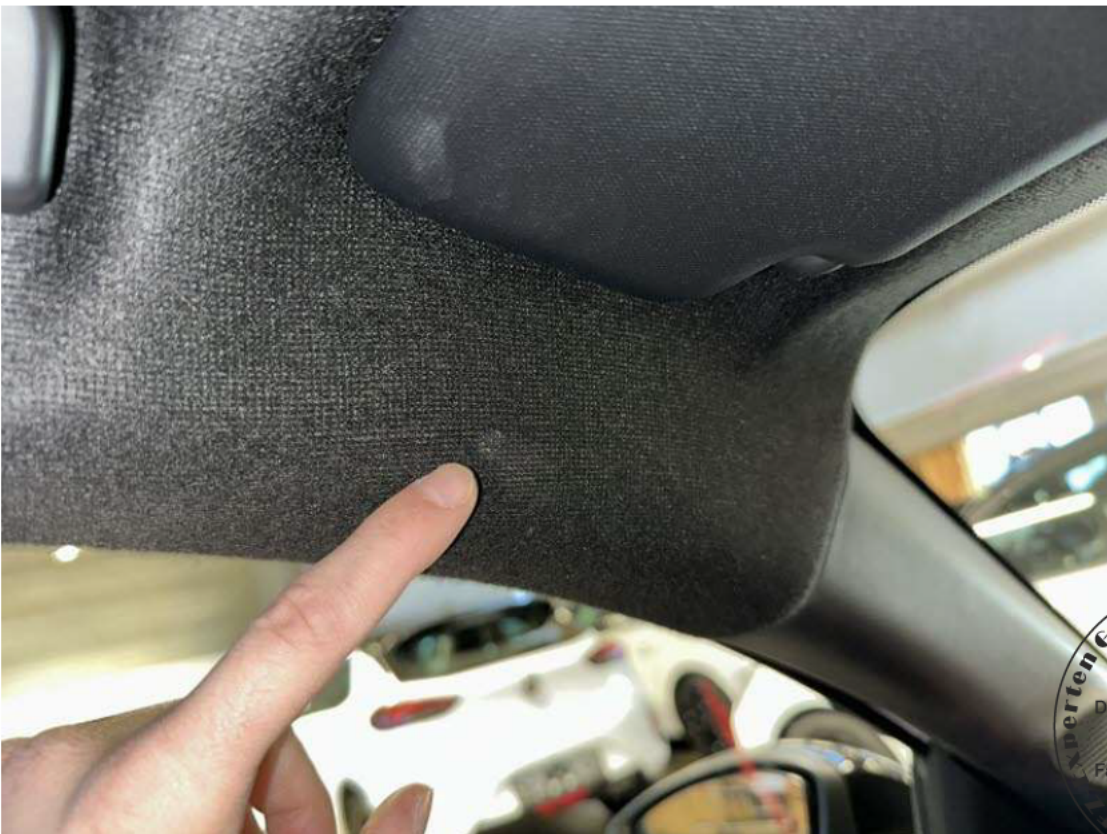
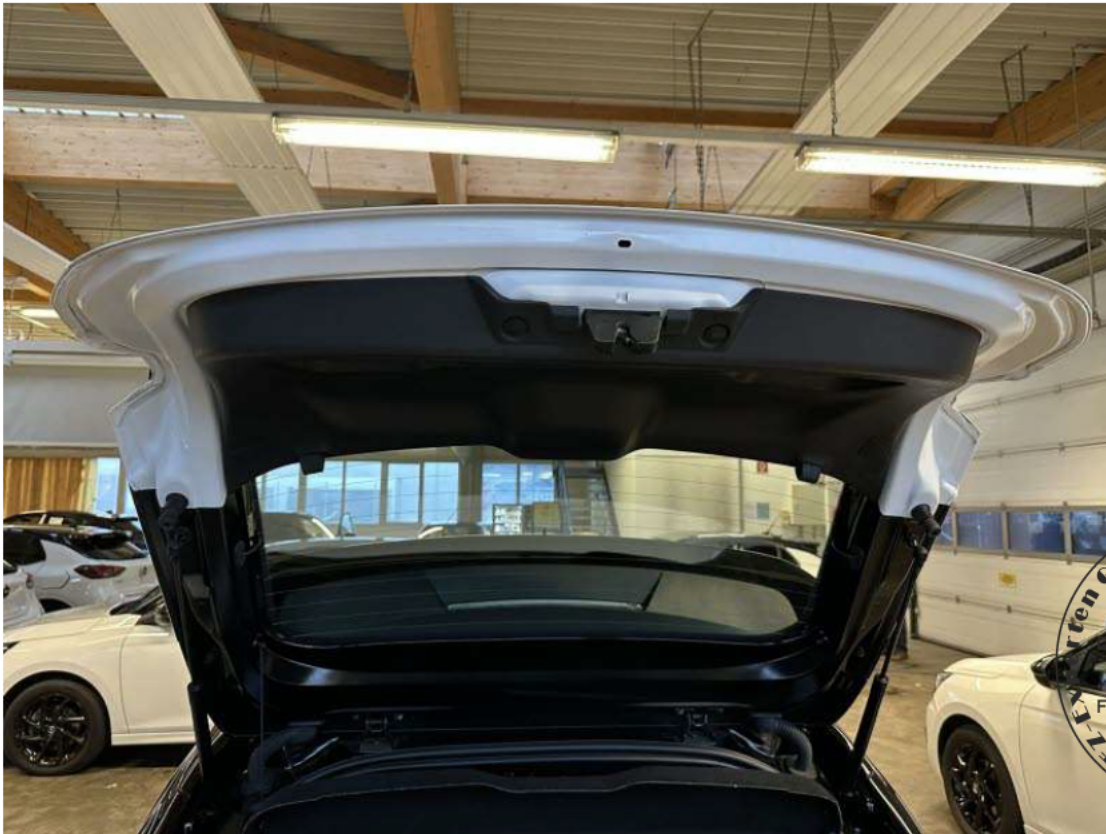
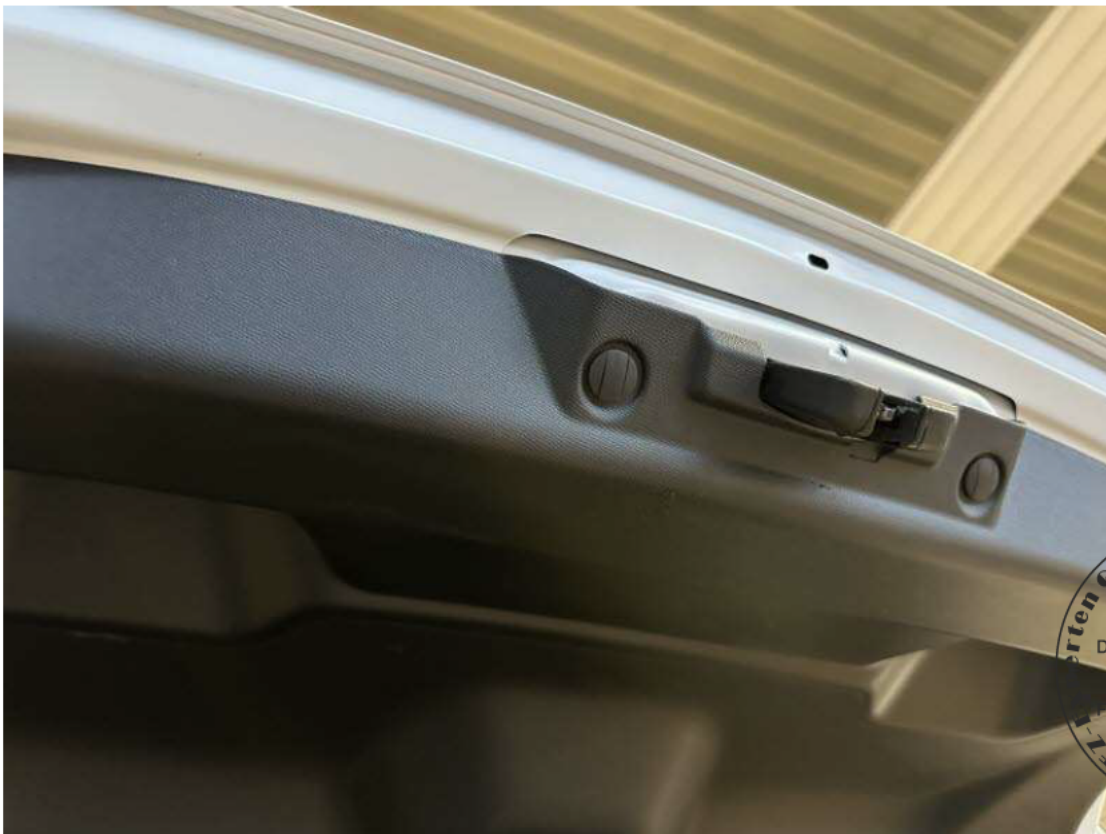
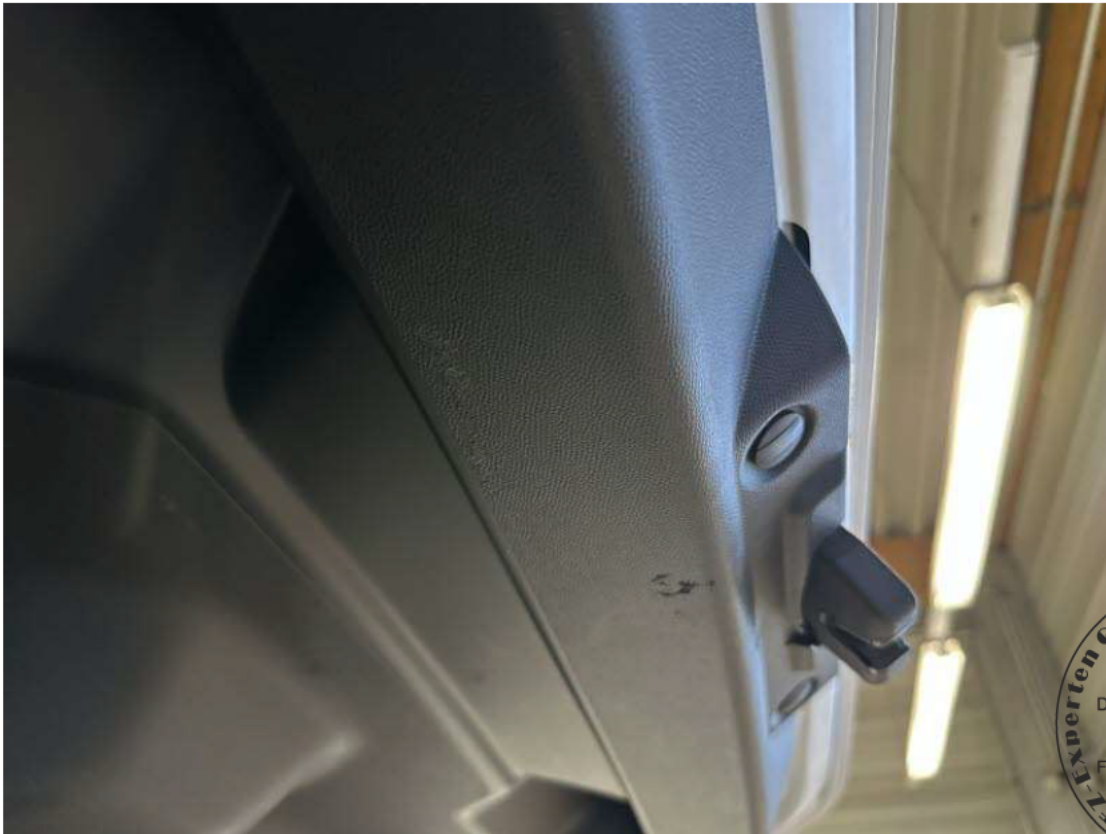
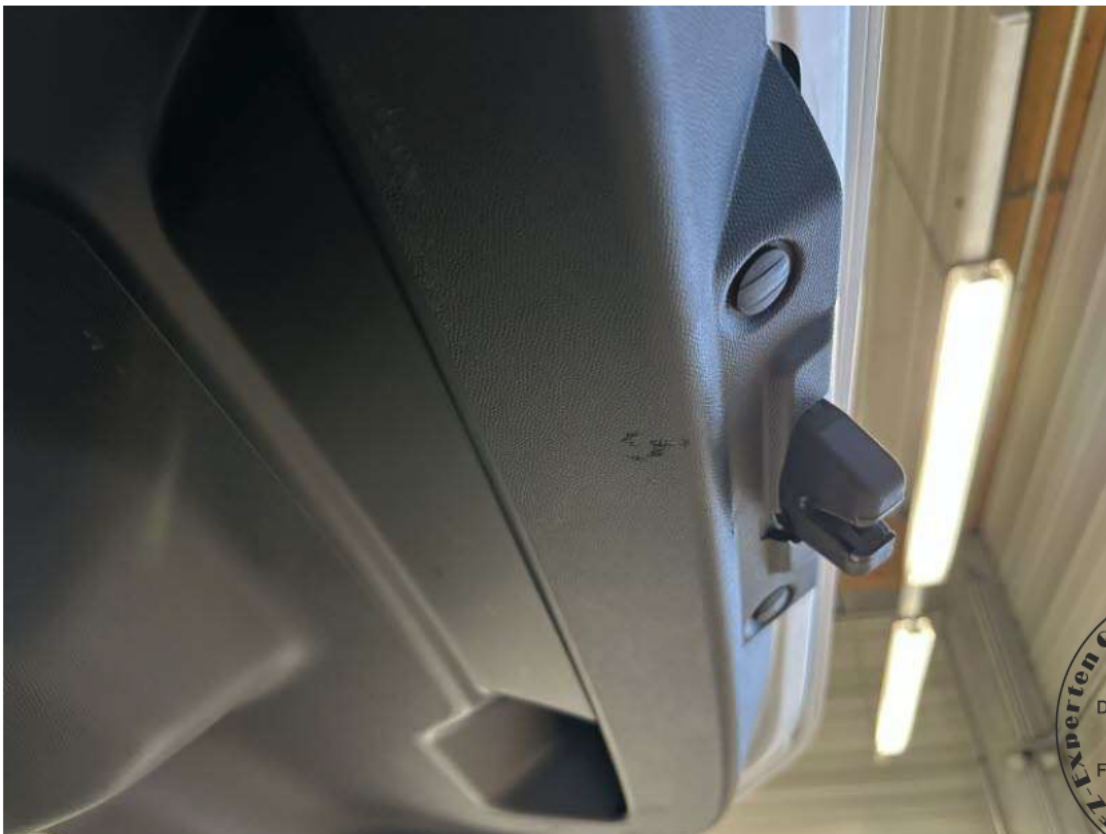
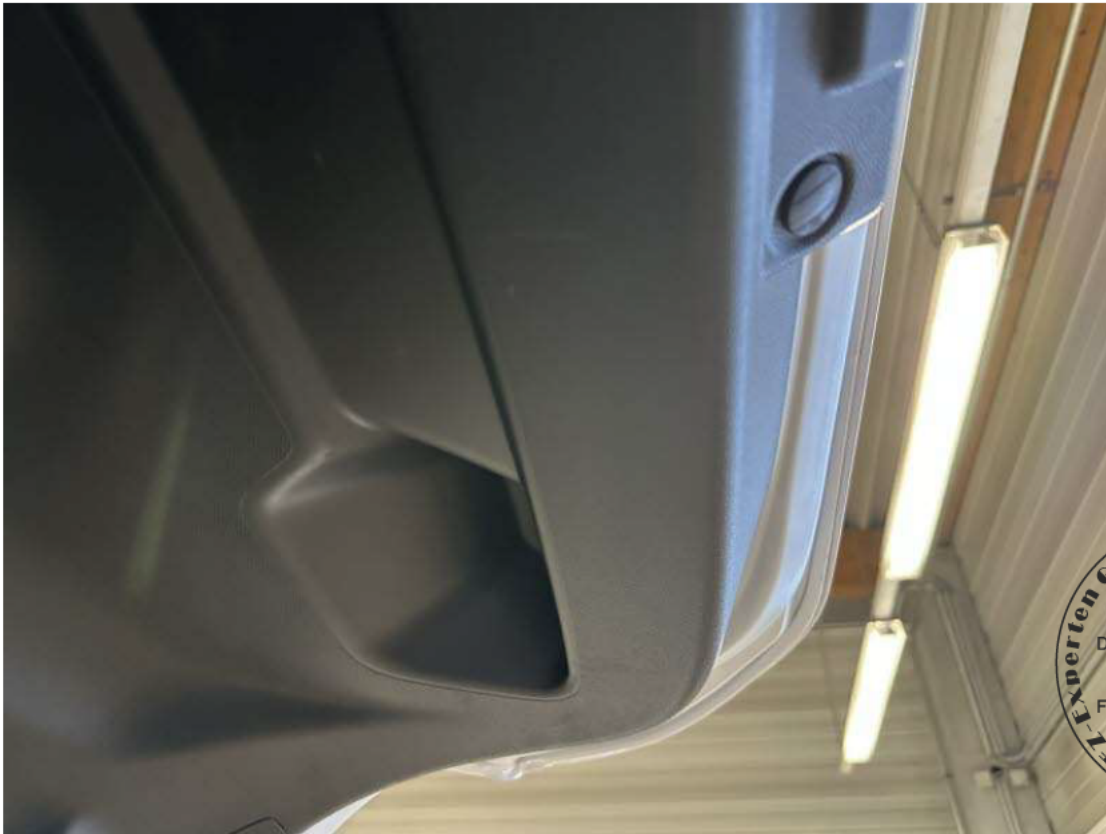
- Am Teppichboden vorne links ist ein Brandloch zu erkennen - instandsetzen
- Raucherfahrzeug - aufbereiten
- Heckklappenverkleidung kantig verkratzt und eingekerbt - erneuern
- Am Dachhimmel ist ein Brandloch zu erkennen - erneuern

Bezeichnung	DVN-Nr	Teile-Nr	Stk	je	Nfa%	Preis
VERKLEIDUNG HECKKL	4907	98232025ZD	1	117,28	10,00	105,55
DACHVERKLEIDUNG	4957	98301825ZD	1	841,15	10,00	757,04
						862,59

Bezeichnung	ArbPos-Nr	Stk	je	Preis
TEPPICHBODEN INSTANDSETZEN		1	150,00	150,00
				150,00

Bezeichnung	ArbPos-Nr	AZ	LK	AZ-Preis
VERKLEIDUNG HECKKLAPPE AUS-/EINBAUEN	6828 0210	2,00	1	19,60
VERKLEIDUNG HECKKLAPPE ERN (AUSGEBAUT)	6828 0910)	1,00	1	9,80
A-SAEULENVERKLEIDUNG O AUS-/EINBAUEN	907W0910ZAX	3,00	1	29,40
DACHVERKLEIDUNG ERSETZEN	9070 0910)	7,00	1	68,60
				13,00
				127,40
13,00 AW bei EUR 98,00 pro Stunde (10 AW = 1 Stunde) Lohnklasse 1				127,40

Bezeichnung	ArbPos-Nr	Stk	je	Preis
INNENRAUM AUFBEREITEN		1	150,00	150,00
				150,00

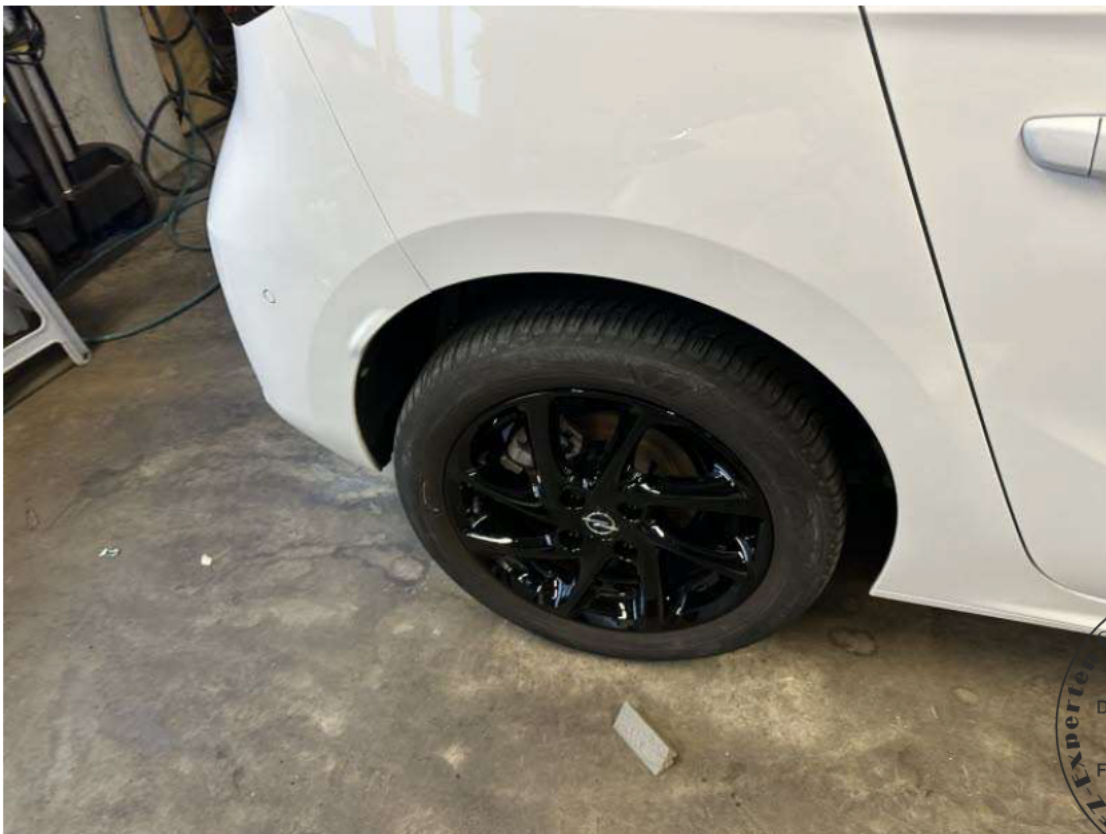
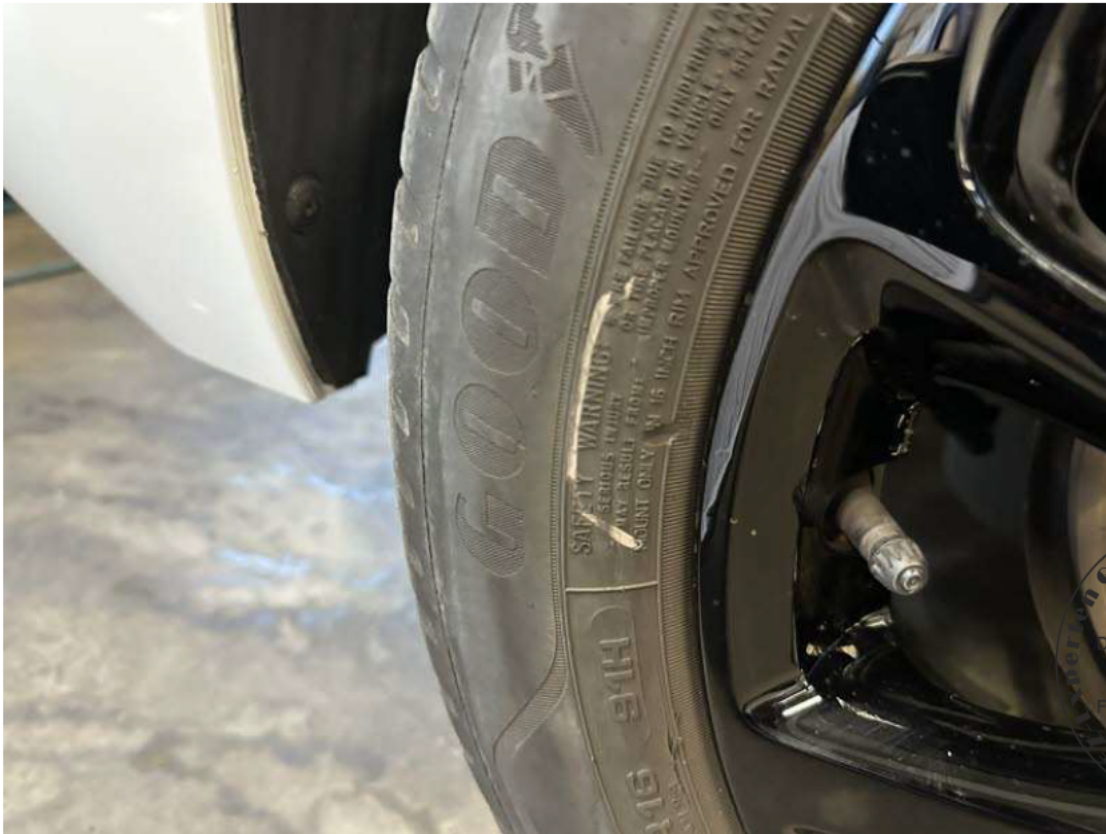
- Reifen hinten rechts eingekerbt - erneuern

Bezeichnung	DVN-Nr	Teile-Nr	Stk	je	Nfa%	Preis
REIFEN H R	9566	195/55 R 16 .. H	1	100,00	10,00	90,00
						90,00

Bezeichnung	ArbPos-Nr	AZ	LK	AZ-Preis
RAD H R AUS-/EINBAUEN	2201 0210	1,00	1	9,80
REIFEN H R AB-/AUFZIEHEN (RAD AUSGEBAUT)	2212 0950	2,00	1	19,60
RAD H R AUSWUCHTEN	2251 4510)	2,00	1	19,60
				5,00
				49,00
5,00 AW bei EUR 98,00 pro Stunde (10 AW = 1 Stunde) Lohnklasse 1				49,00

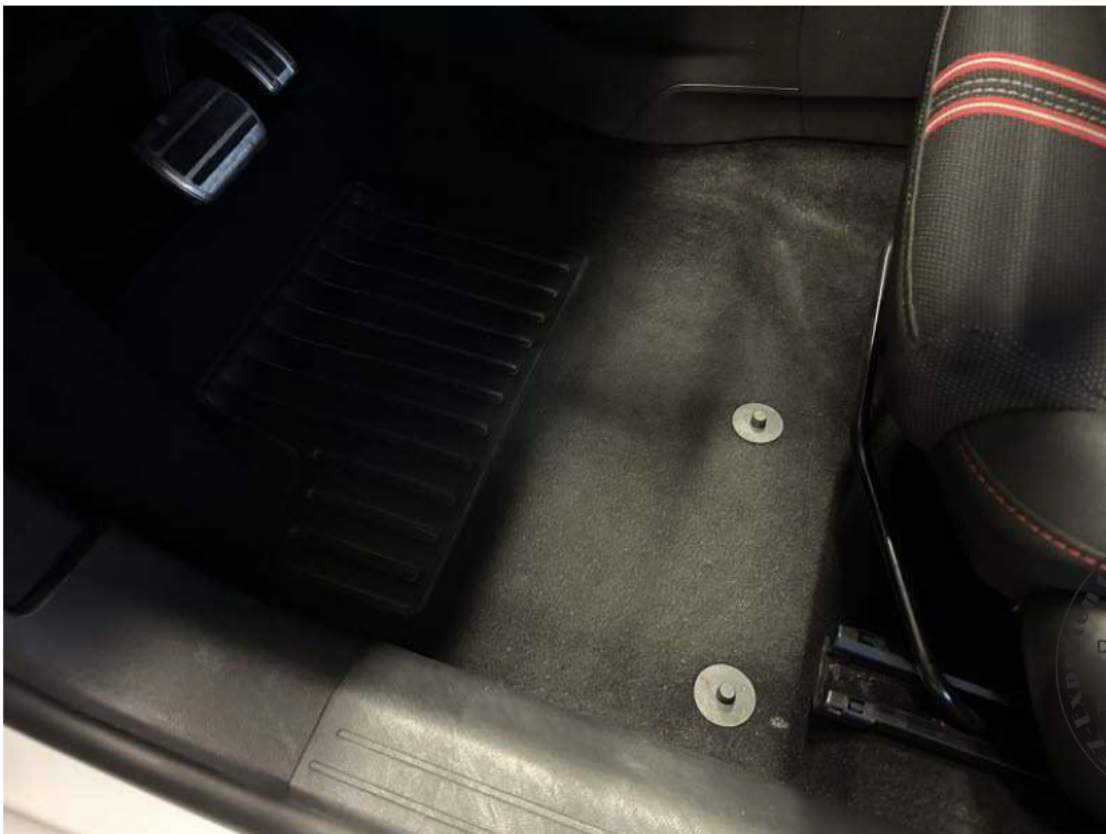
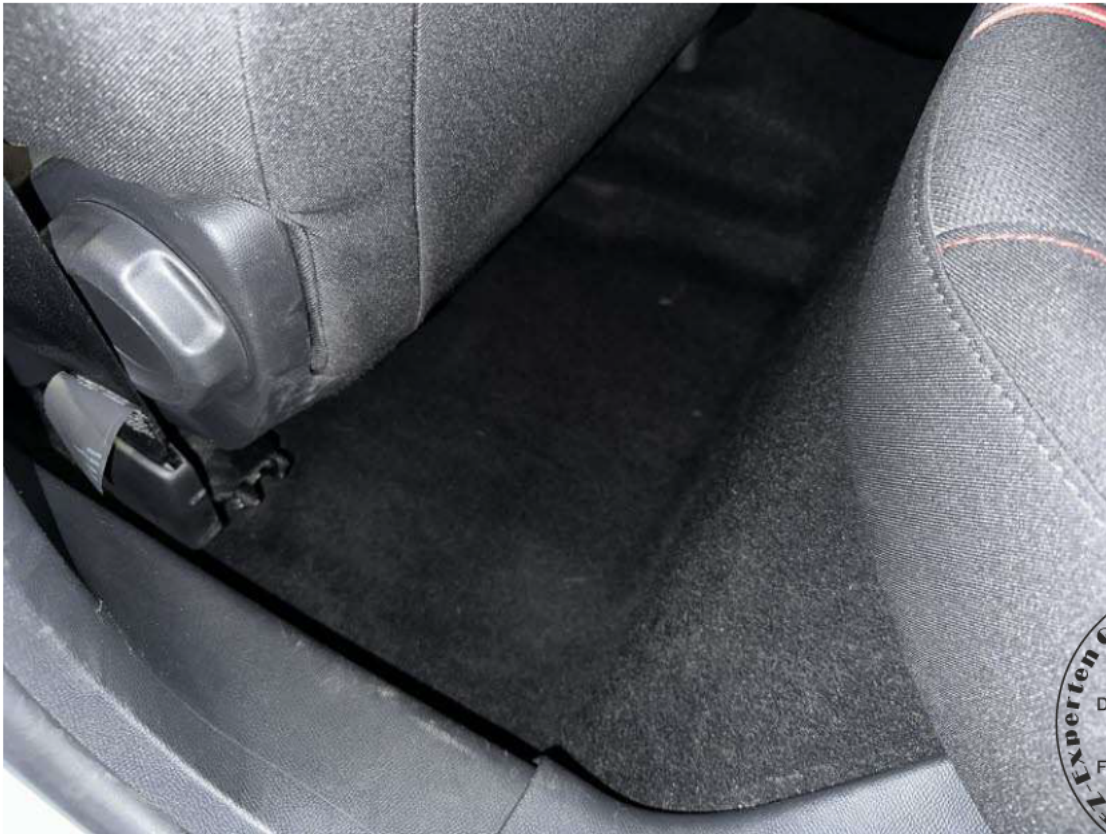
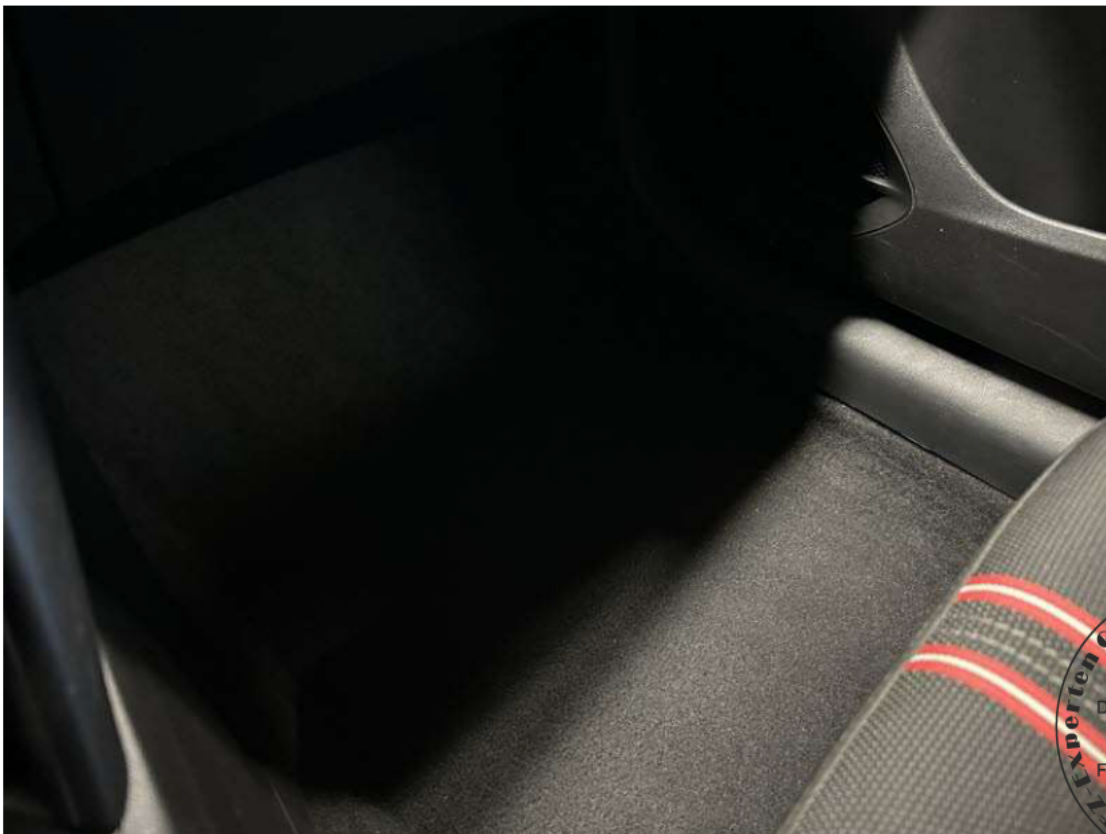
- Fußmatten fehlen - erneuern

<i>Bezeichnung</i>	<i>ArbPos-Nr</i>	<i>Stk</i>	<i>je</i>	<i>Nfa%</i>	<i>Preis</i>
SATZ FUßMATTE		1	90,90	10,00	81,81
					81,81

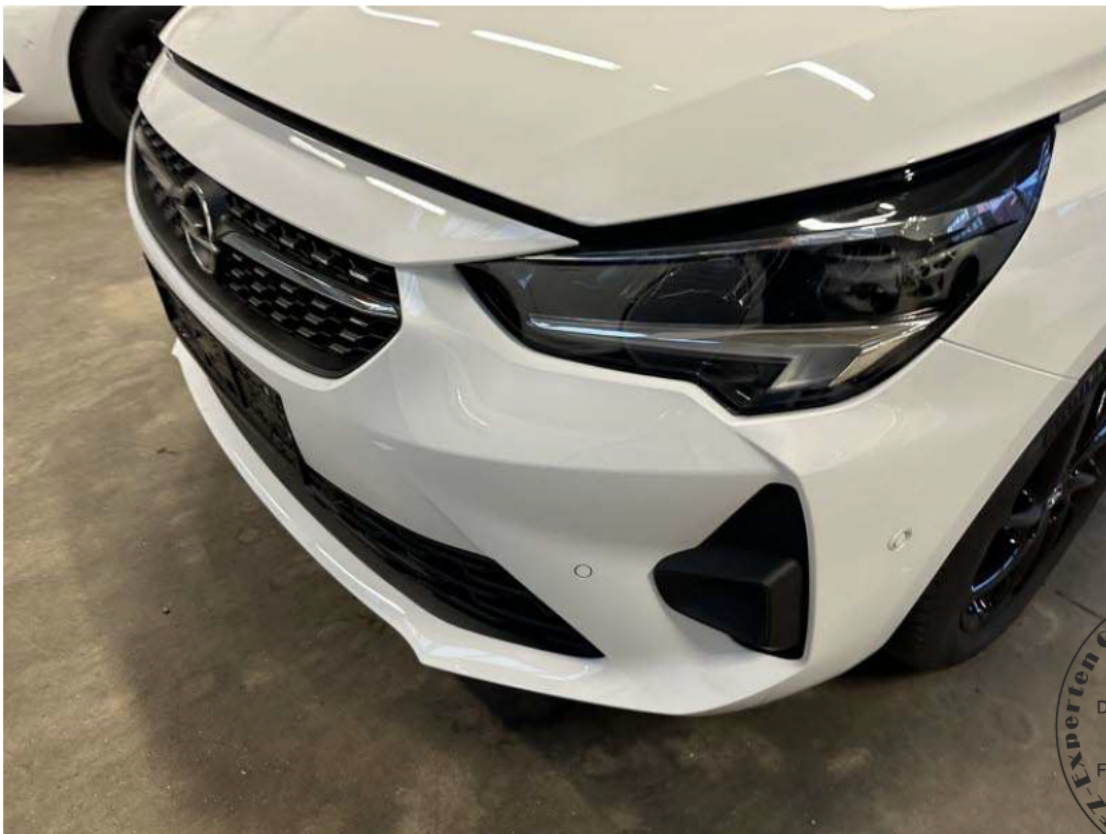
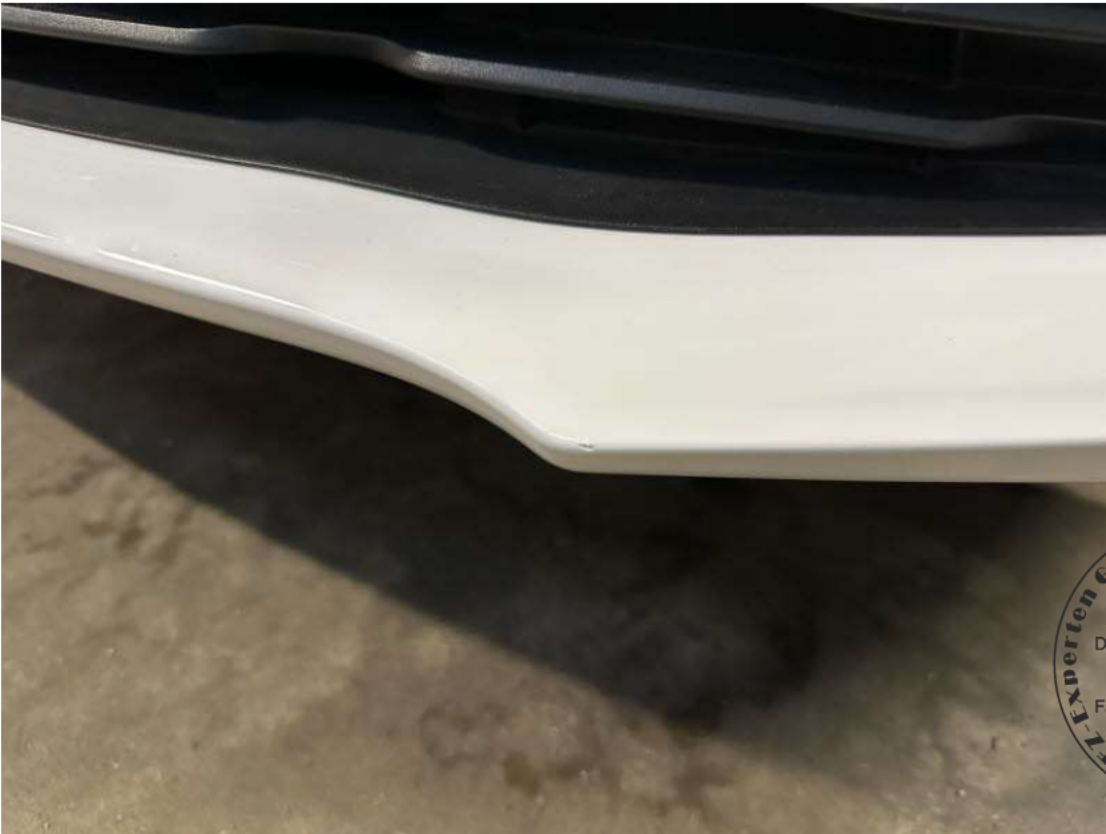
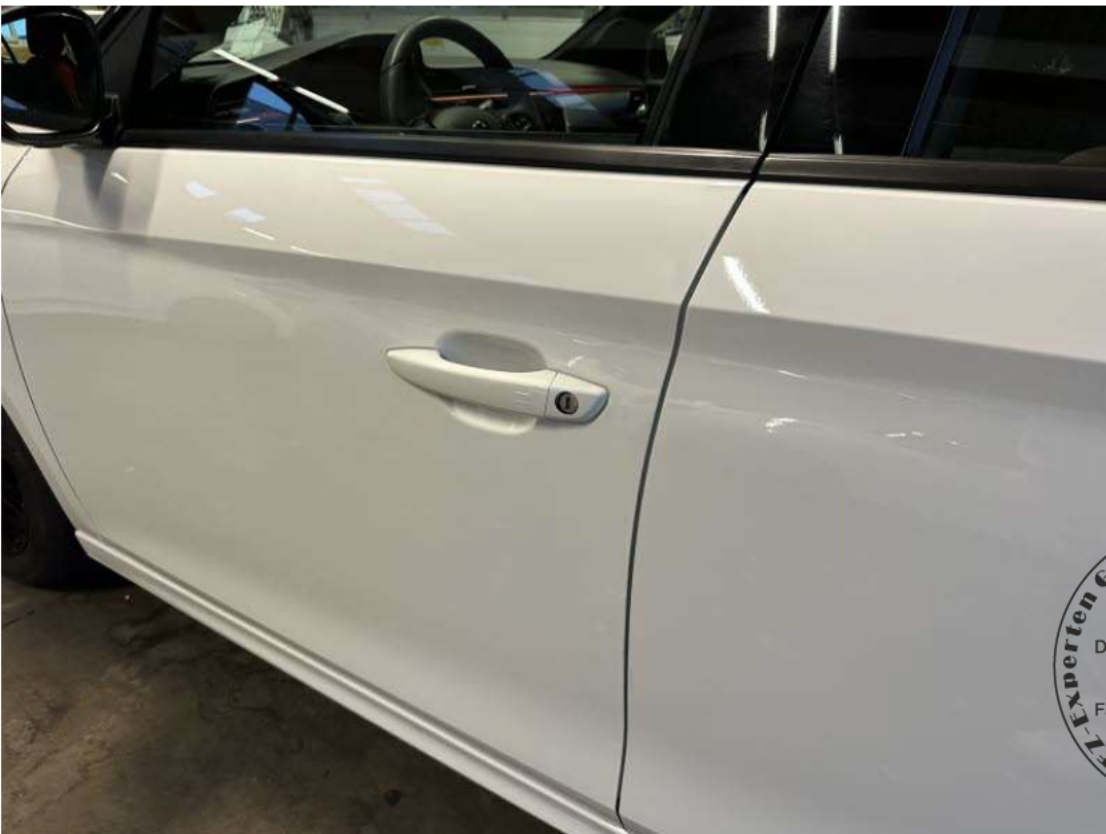
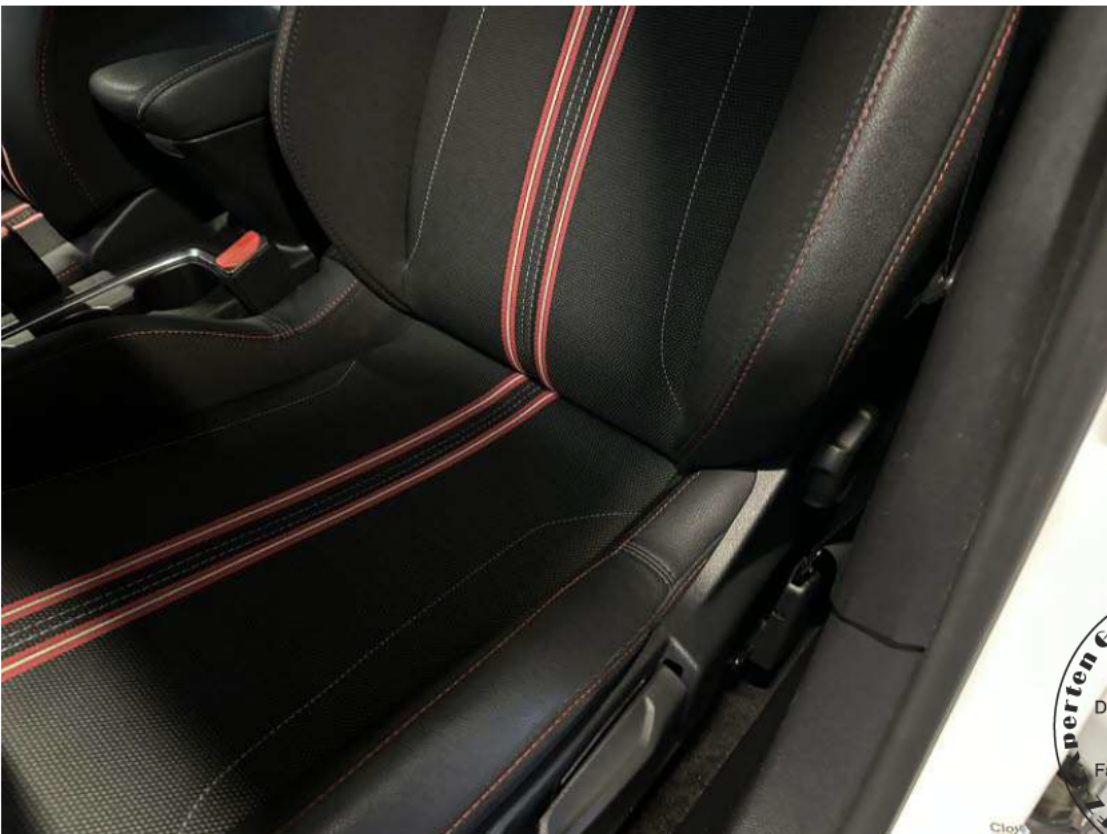
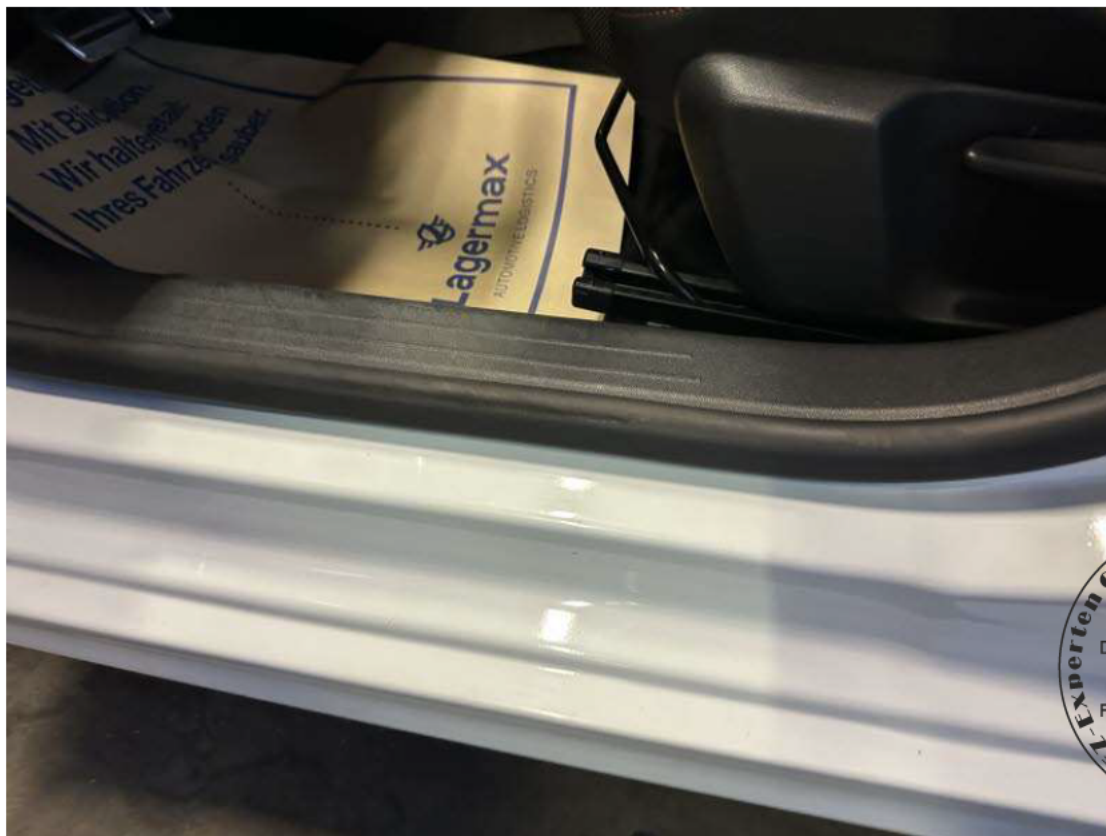
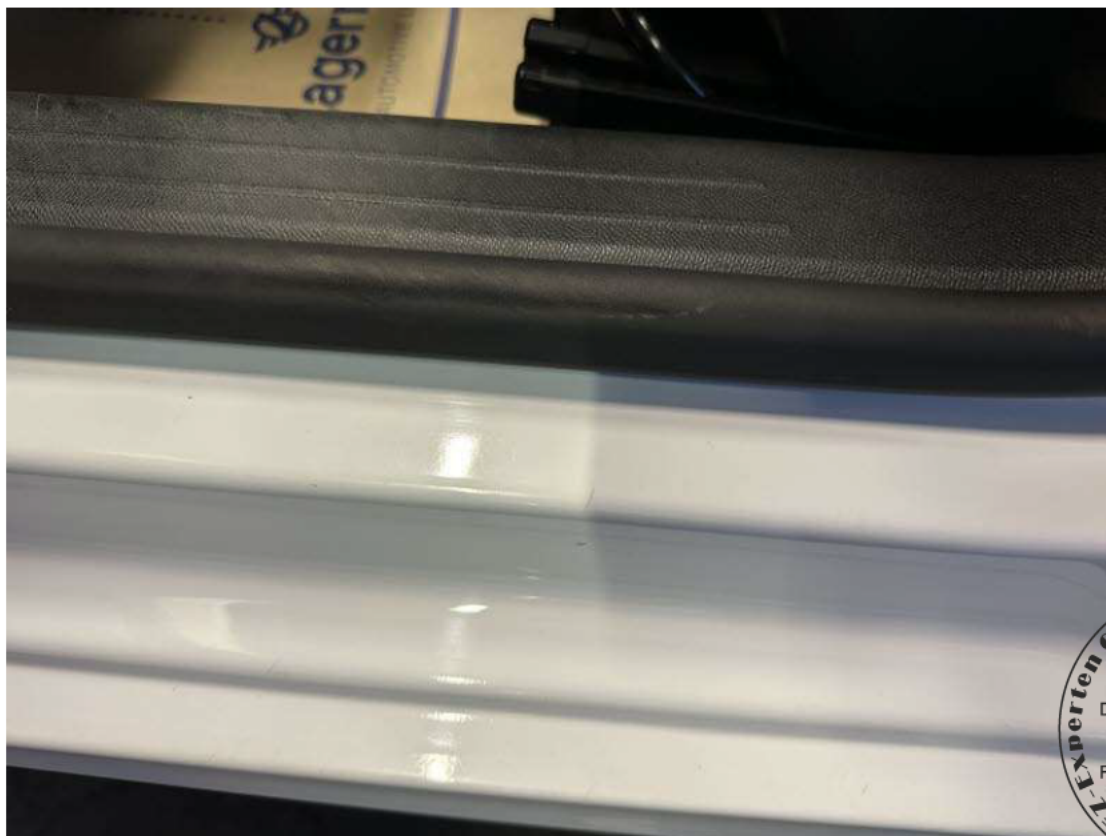
Diverse Gebrauchsspuren rundum und im Innenraum:

- Geringe Streusplittschäden am Vorderwagen.
- Bremsen eingelaufen
- Stoßstange vorne verkratzt
- hintere Türkante der vorderen linken Tür verkratzt, Tür eingedellt und wellig
- Am Fahrersitz sind abnutzungen zu erkennen
- Einstiege verkratzt
- Verkleidung B-Säule verkratzt
- Dach eingedellt, wellig und Lackunebenheiten sind zu erkennen
- Seitenwand hinten links eingedellt
- Heckklappe eingedellt
- Türverkleidungen verkratzt
- Einstieg hinten rechts eingedellt
- Außenspiegelaufnahme rechts Oberflächig verkratzt
- LM-Felge hinten links verkratzt
- Seitenwand hinten rechts eingedellt
- Tür vorne rechts und hinten rechts eingedellt und wellig
- Kofferraumverkleidungen verkratzt
