# Zustandsbericht

| Hersteller / Modell | ORA Funky Cat 400 Pro+ | | |
| Kennzeichen | | Fahrgestellnummer | LGWEEUA52PK633095 |
| Erstzulassung | 04.07.2024 | Laufleistung (abgelesen) | 18.027 km |

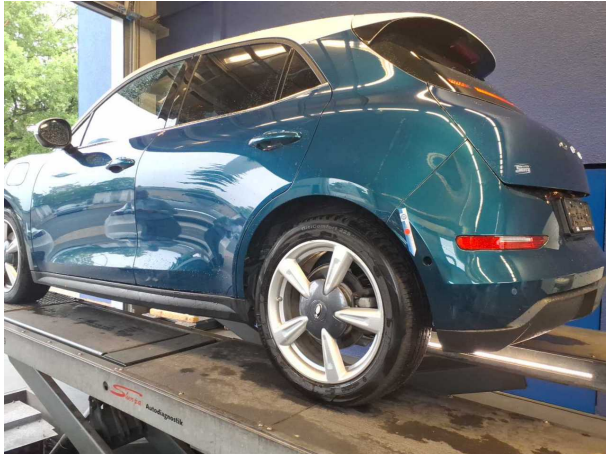
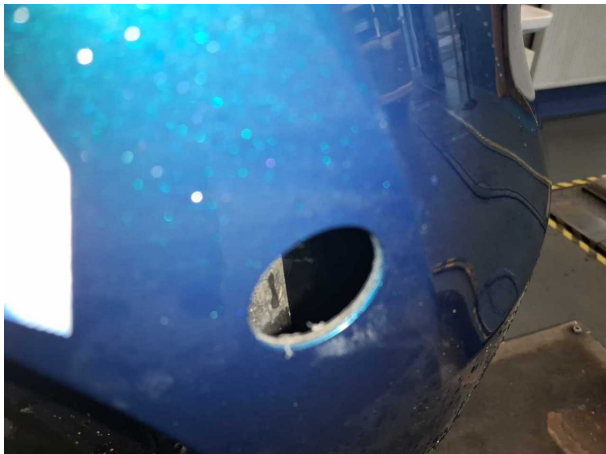
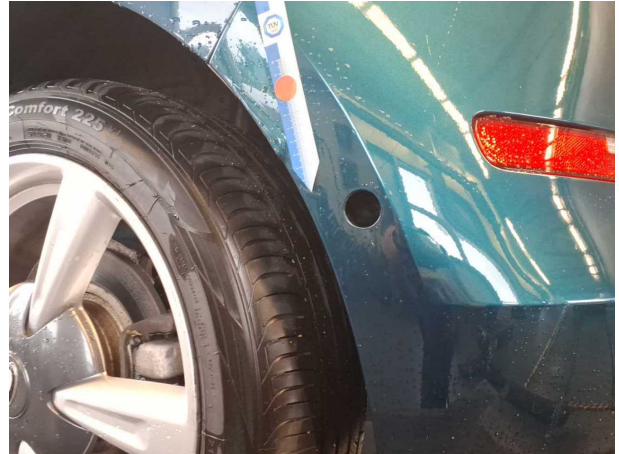
| Nr. | Bauteilgruppe | Beschreibung |
|---|---|---|
| 1 | Stoßfänger hinten | Parksensoren links - lose - instandsetzen |

**Beschädigung #1:** Stossfänger hinten: Parksensoren links - lose -  
instandsetzen
