**Fahrzeug:** **BMW 3er-Reihe 330e Touring Advantage Automatic Kombi 5-türig 1998 ccm 292 PS / 215 KW Elektrisch 8-Gang Automatik**

## Zustandsbericht

Inspection date: 26 Jun 2026  
**Protocol number: 46223885**  
Delivery date: 26 Jun 2026

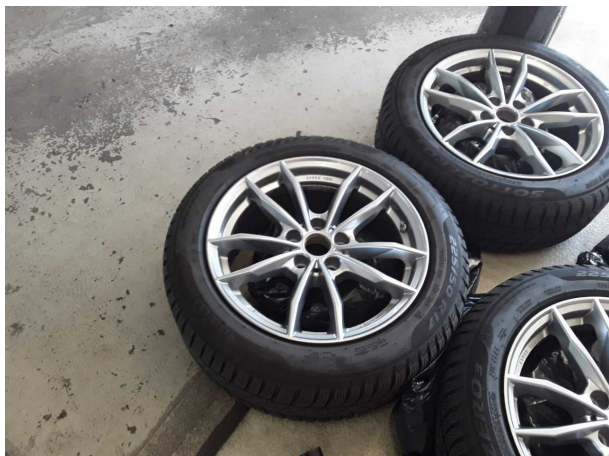
| Nr. | Bauteilgruppe | Beschreibung |
|---|---|---|
| 1 | 2.Radsatz | 1 Leichtmetallfelge - verkratzt / verschürft - kein Abzug |

**Beschädigung #1:** 2.Radsatz: 1 Leichtmetallfelge - verkratzt / verschürft - kein Abzug

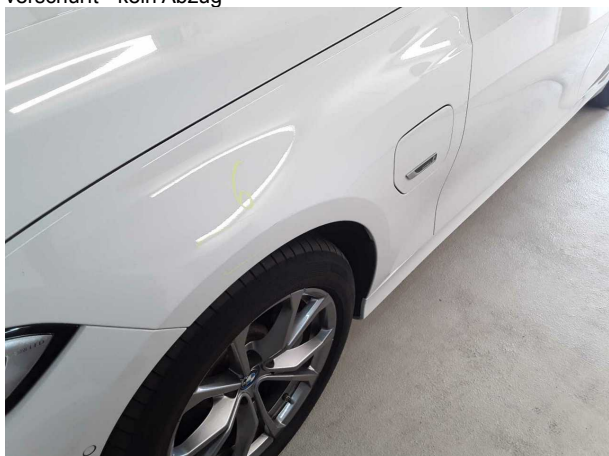
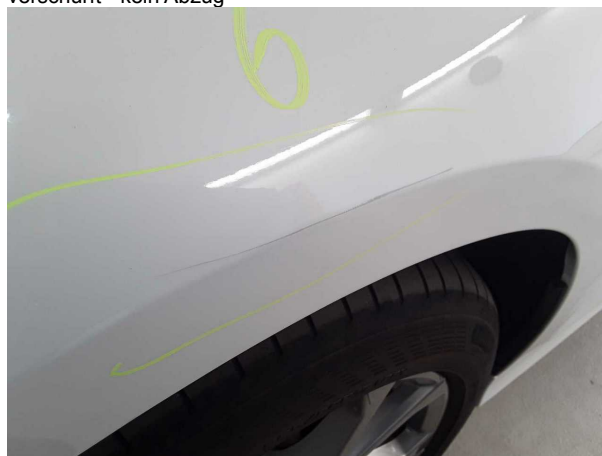
| Nr. | Bauteilgruppe | Beschreibung |
|---|---|---|
| 2 | Kotflügel links | Kotflügel links (Abrieb) - Kratzer - auslegen / polieren |

**Beschädigung #2:** Kotflügel links: Kotflügel links (Abrieb) - Kratzer - auslegen / polieren

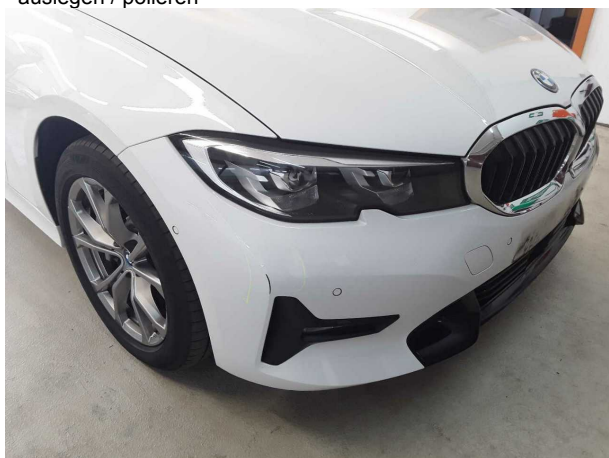
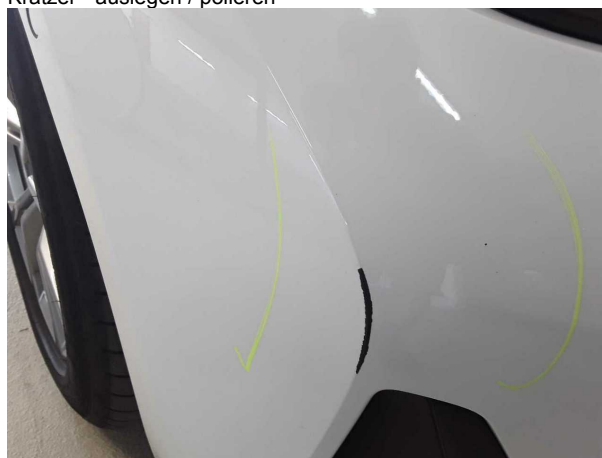
| Nr. | Bauteilgruppe | Beschreibung |
|---|---|---|
| 4 | Stoßfänger vorn | Stoßfänger vorn - verkratzt / verschürft - Smart Repair |

**Beschädigung #4:** Stossfänger vorn: Stossfänger vorn - verkratzt / verschürft - Smart Repair
