Zustandsbericht

- Protokoll der Fahrzeugbewertung -

Berichts-Nr: 10464788
vom: 21.04.2026

Fahrzeugkategorie:	Personenkraftwagen
Fahrzeugart:	Kombi
Hersteller:	Volkswagen
Modell:	Golf
HSN / TSN:	0603 / CNM
Erstzulassungsdatum:	08.02.2023
Laufleistung:	82.173 km
Nachweis Kilometerstand:	Abgelesen
Farbe:	Delfingrau Metallic
Farbe Dach:	Delfingrau Metallic
Antriebsart:	Frontantrieb
Motorisierung/Kraftstoff:	Diesel
Hubraum:	2.000 ccm
Leistung:	85 kW (116 PS)
Fahrzeuglänge:	
Fahrzeughöhe:	
Fahrzeugbreite:	
Zulässiges Gesamtgewicht:	
Radstand:	
Anzahl Achsen:	2
Zylinder:	4
Schadstoffklasse:	Euro 6
Anzahl Türen:	4
Anzahl Sitze:	5
Getriebe:	Schaltgetriebe 6-Gang
Polsterart:	Stoff
Interieurfarbe:	Soul-Schwarz/Soul-Schwarz/Schwarz/ Storm Grey
Anzahl vorhandene Schlüssel:	2

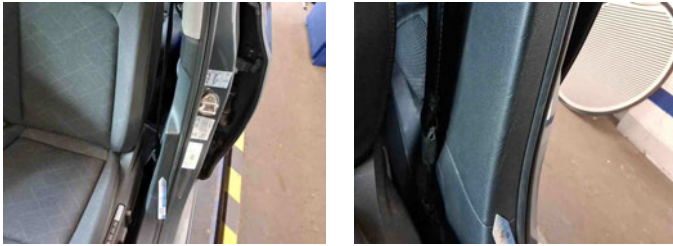
9 - Verkleidung B-Säule links - Kratzer - Ersetzen

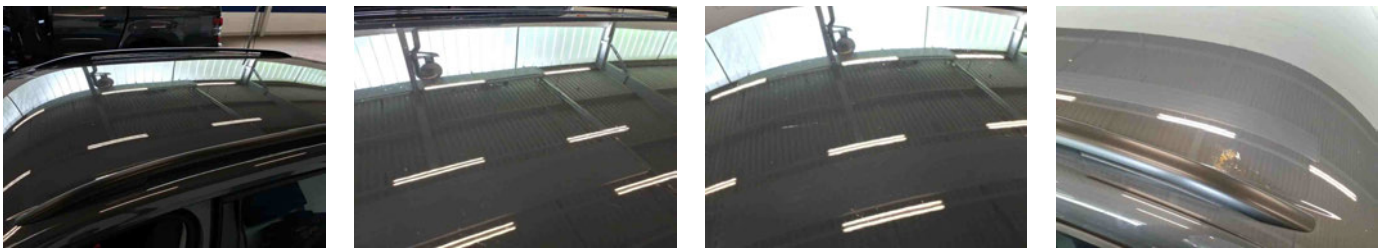
10 - Dach - Chemische Verunreinigung - Polieren

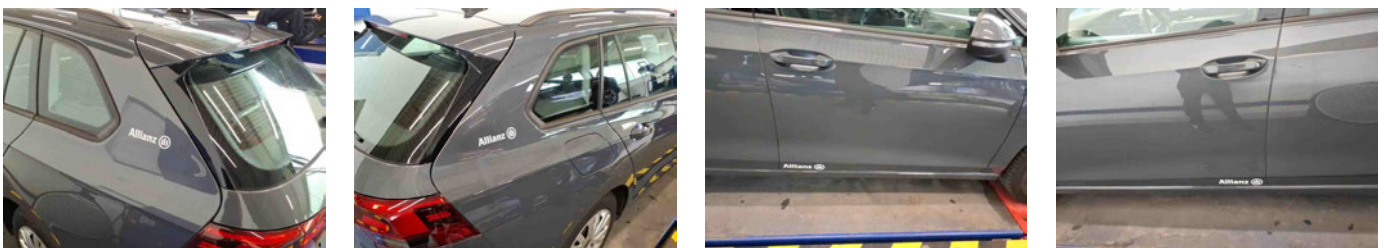
11 - Karosserie - Beklebt / beschriftet - Beschriftung entfernen

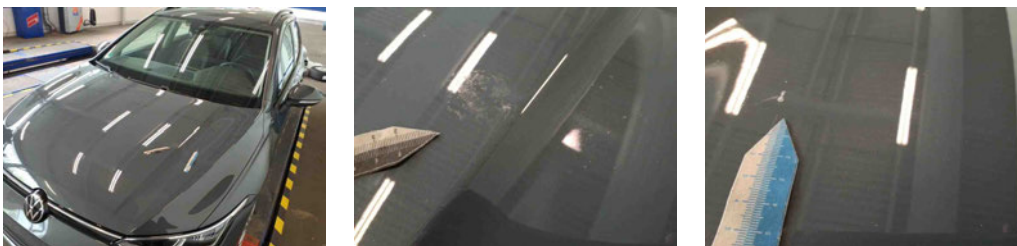
12 - Motorhaube - Chemische Verunreinigung - Polieren

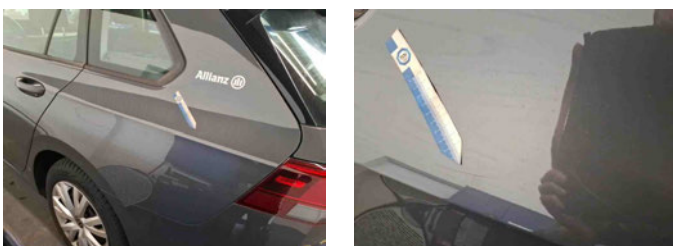
13 - Seitenwand hinten links - Kratzer - Polieren

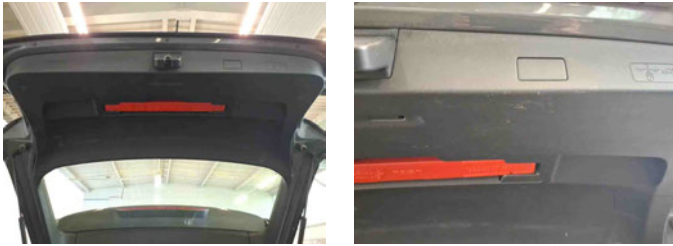
4 - Heckklappenverkleidung - Kratzer - Akzeptabel (Gebrauchsspur)

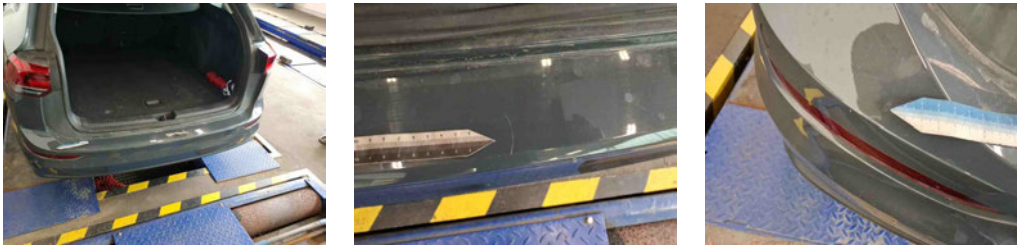
5 - Stoßfänger hinten - Kratzer - Akzeptabel (Gebrauchsspur)

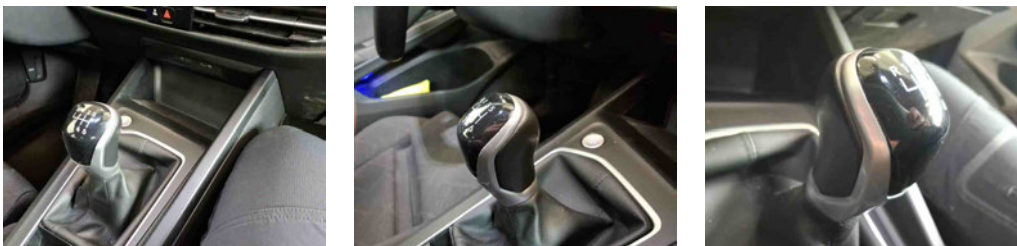
6 - Schalthebel - Verschlissen - Akzeptabel (Gebrauchsspur)
