# Zustandsbericht/Minderwertgutachten-Leasing

Mobility Concept GmbH, Grünwalder Weg 34, 82041 Oberhaching  
16.06.2026

| Hersteller | RENAULT | Typ / Verkaufsbez. | Arkana TCe 140 EDC<br>INTENS |

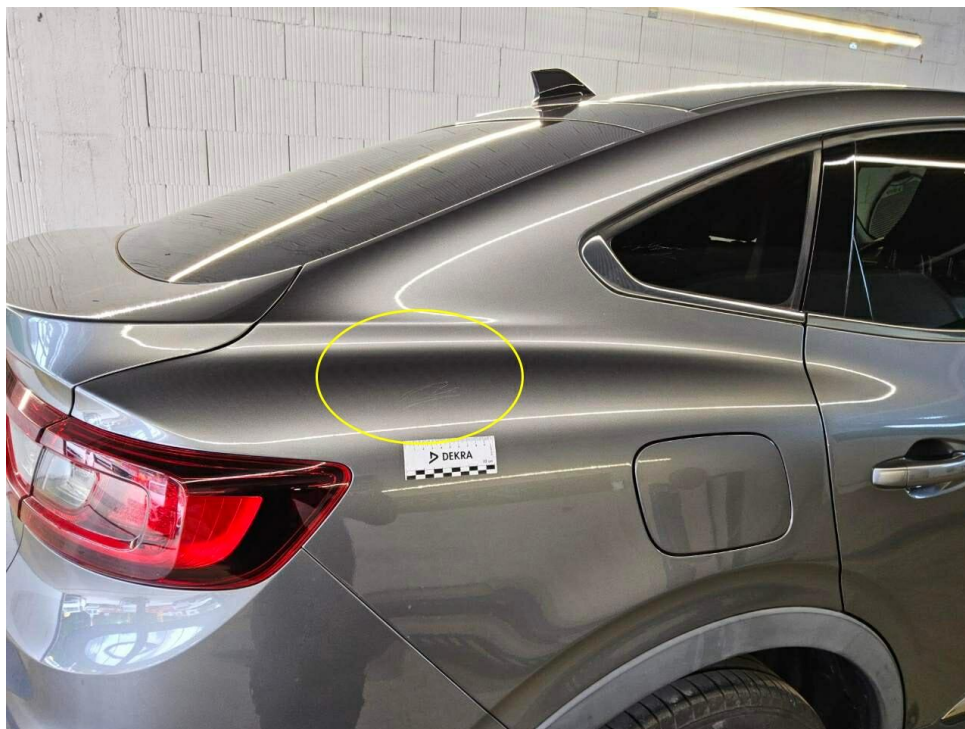
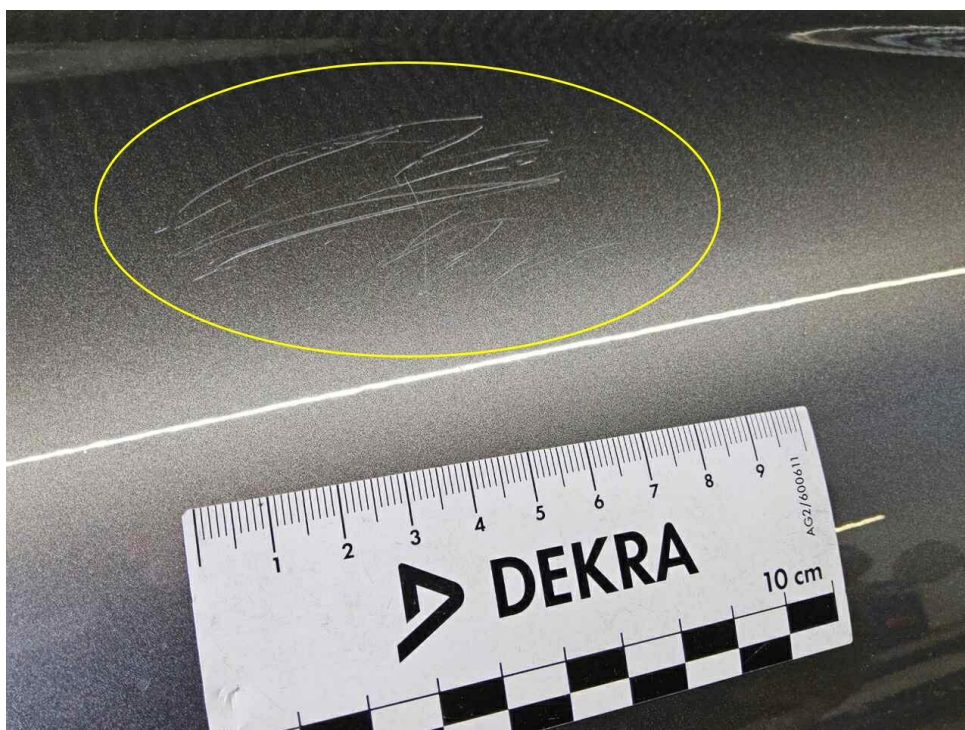
Bild 13 : Seitenteil hinten rechts Lackierung, verschrammt, lackieren mit Lackaufbau

Bild 14 : Seitenteil hinten rechts Lackierung, verschrammt, lackieren mit Lackaufbau

1. Seitenfenster hinten rechts zerkratzt, erneuern (Bild 31, 32)
2. Nicht lackierte Kunststoffleisten, Radläufe und Stoßfänger vorne und hinten ausgeblichen, smart repair (Bild 33, 34, 35, 36, 37)
3. LM Felge vorne rechts glanzgedreht, korrodiert, erneuern (Bild 38)
4. LM Felge hinten rechts glanzgedreht korrodiert, erneuern (Bild 39)
5. Lenkrad kleiner Kratzer, Gebrauchsspur
6. Tür hinten links Einstieg, zerkratzt, smart repair (Bild 19, 20)
7. Tür hinten links Lackierung, verschrammt, lackieren mit Lackaufbau (Bild 17, 18)
8. Heckklappe Lackierung, verschrammt, lackieren mit Lackaufbau (Bild 15, 16)
9. Seitenteil hinten rechts Lackierung, verschrammt, lackieren mit Lackaufbau (Bild 13, 14)

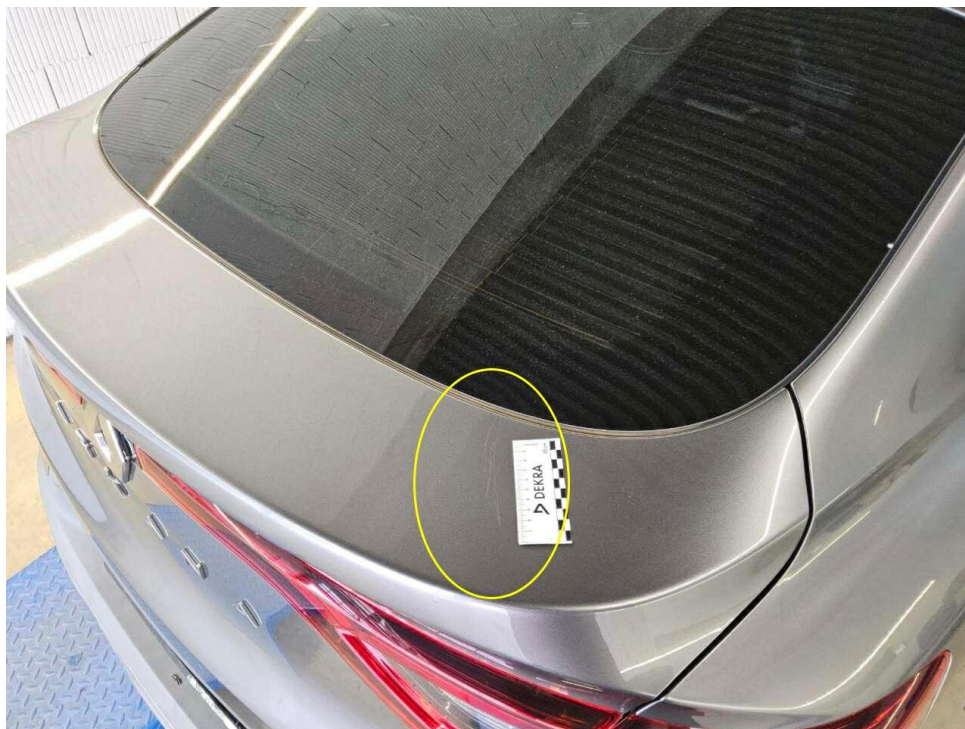
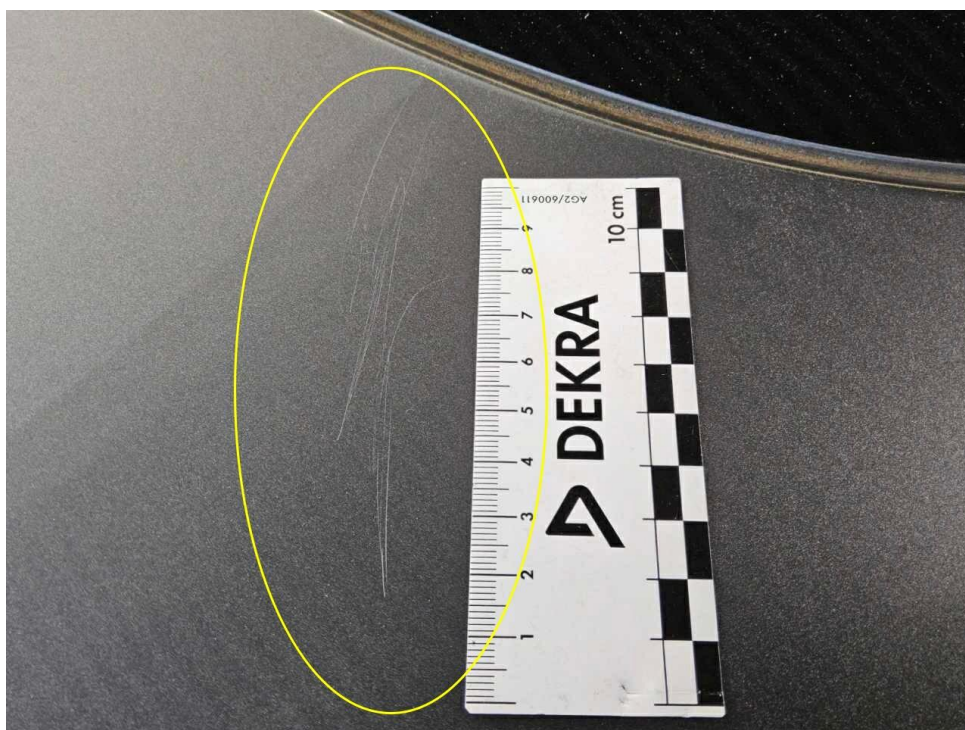
Bild 15 : Heckklappe Lackierung, verschrammt, lackieren mit Lackaufbau

Bild 16 : Heckklappe Lackierung, verschrammt, lackieren mit Lackaufbau

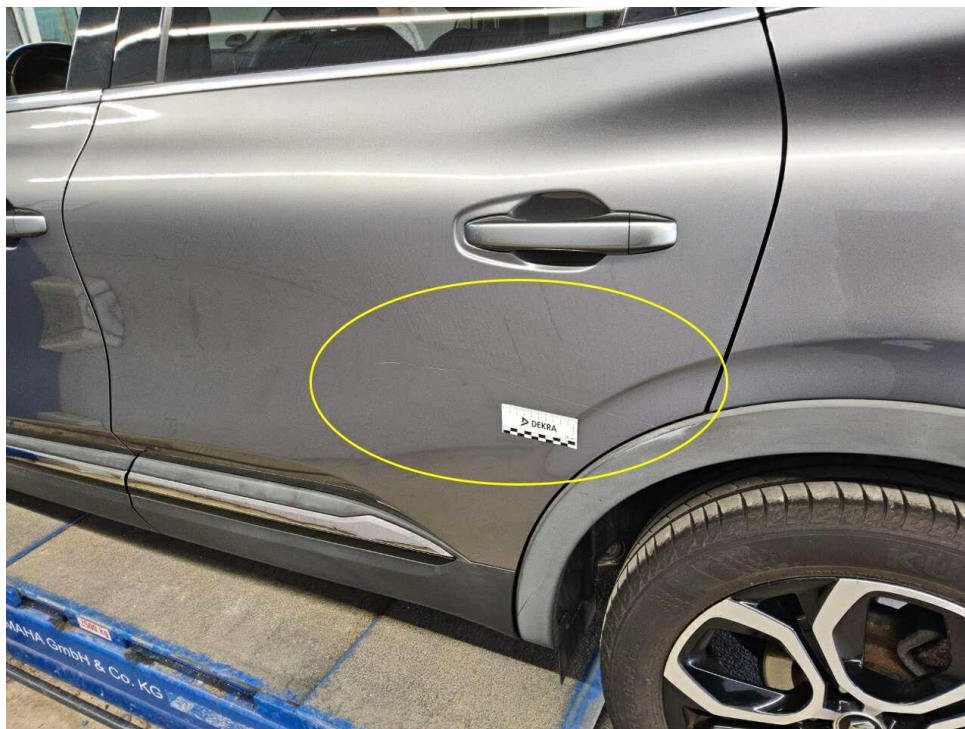
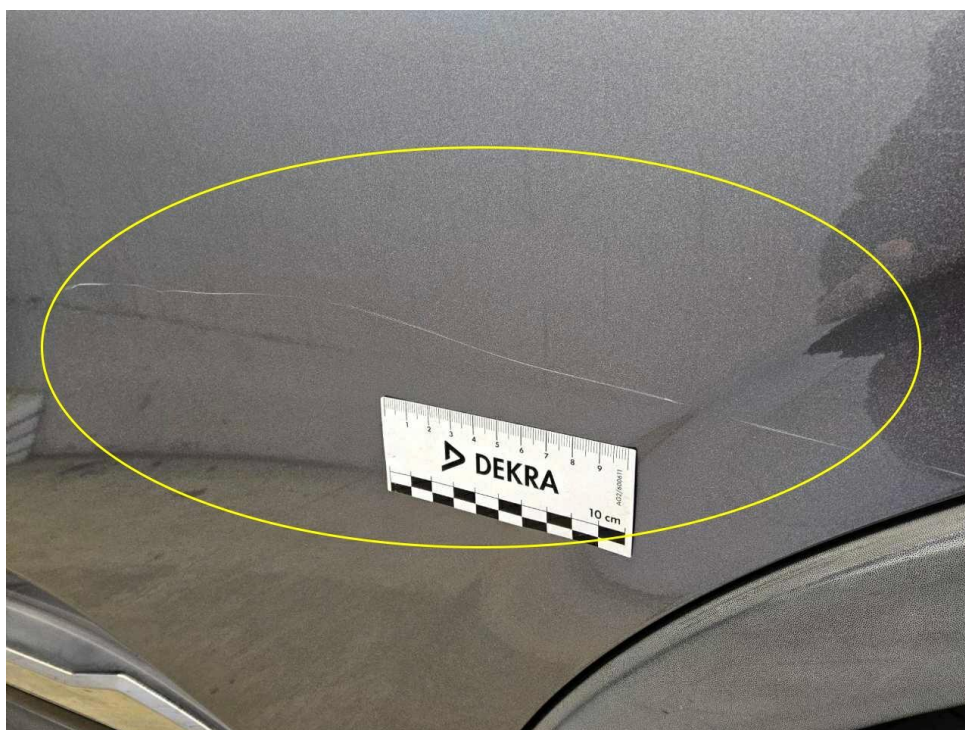
Bild 17 : Tür hinten links Lackierung, verschrammt, lackieren mit Lackaufbau

Bild 18 : Tür hinten links Lackierung, verschrammt, lackieren mit Lackaufbau

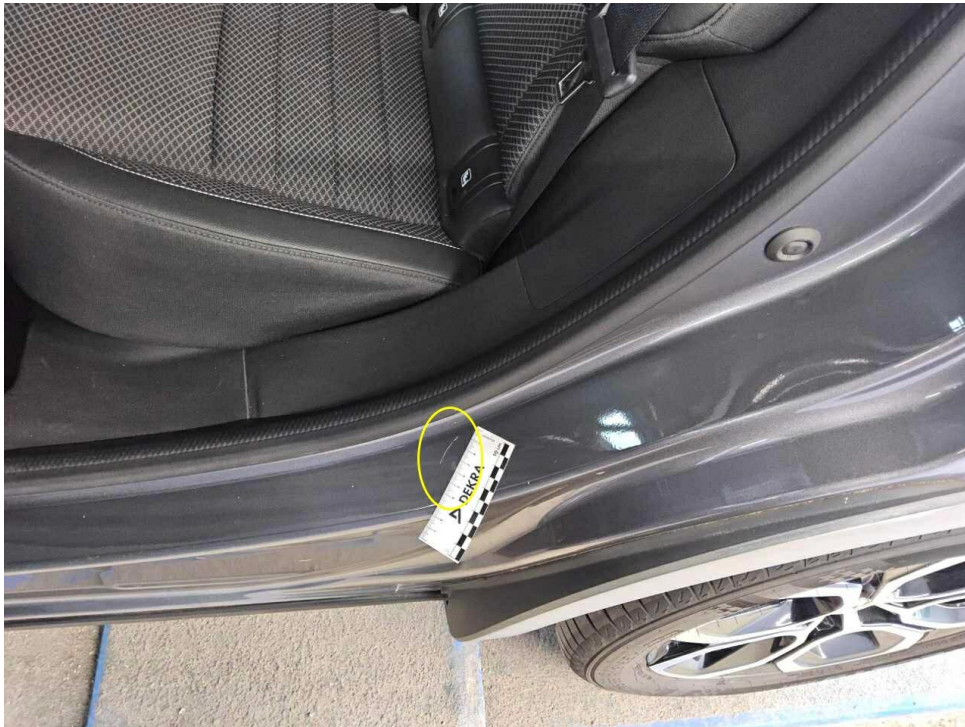
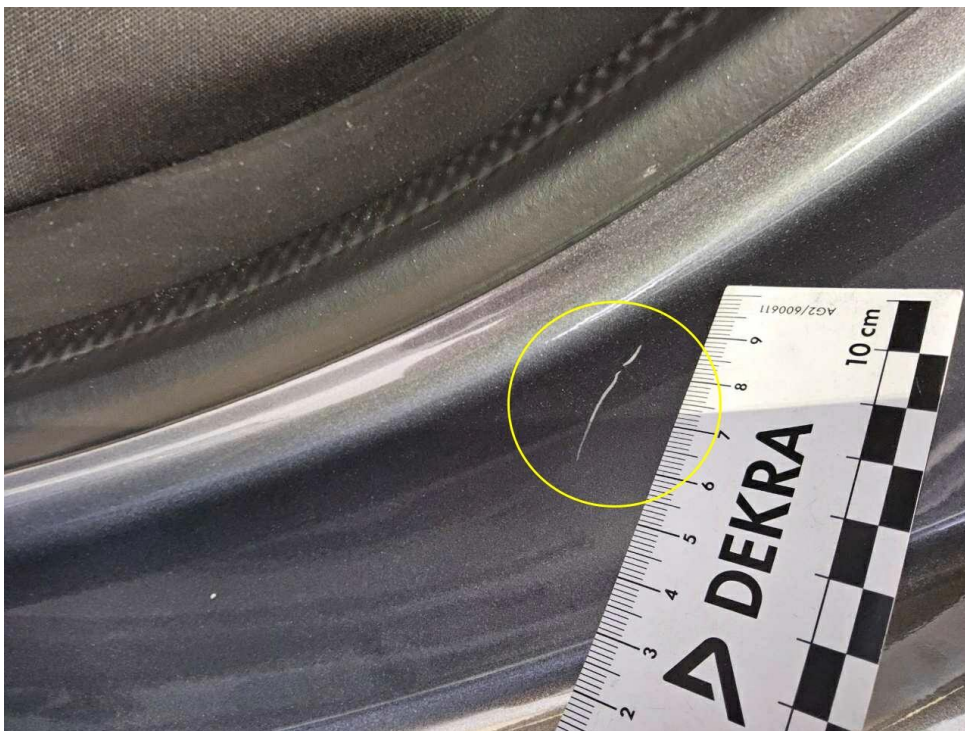
Bild 19 : Tür hinten links Einstieg, zerkratzt, smart repair

Bild 20 : Tür hinten links Einstieg, zerkratzt, smart repair

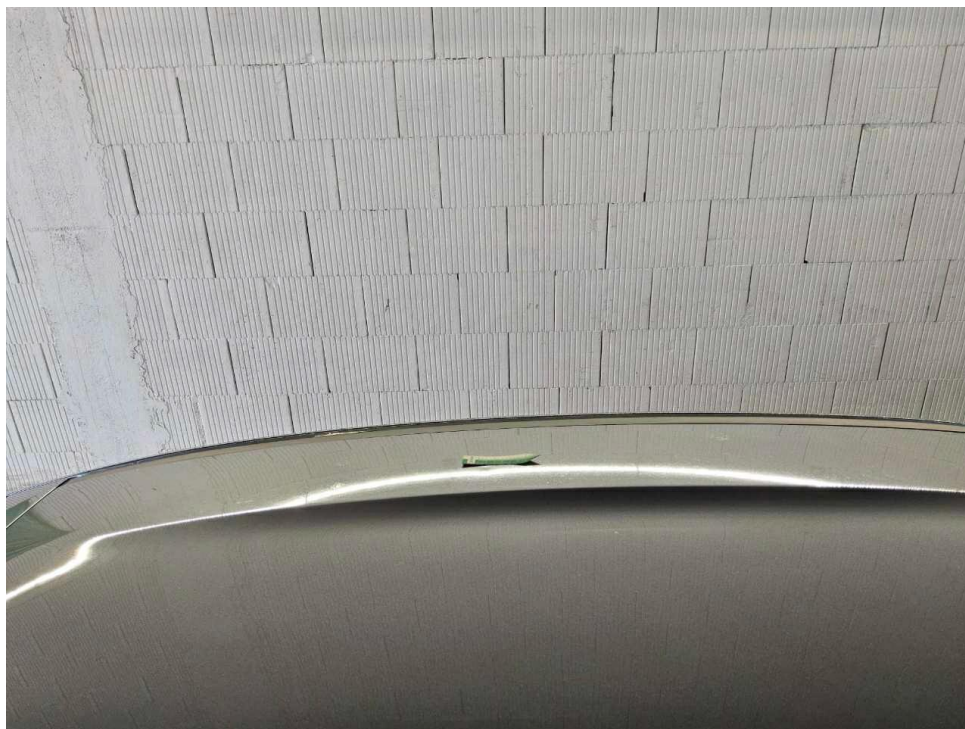
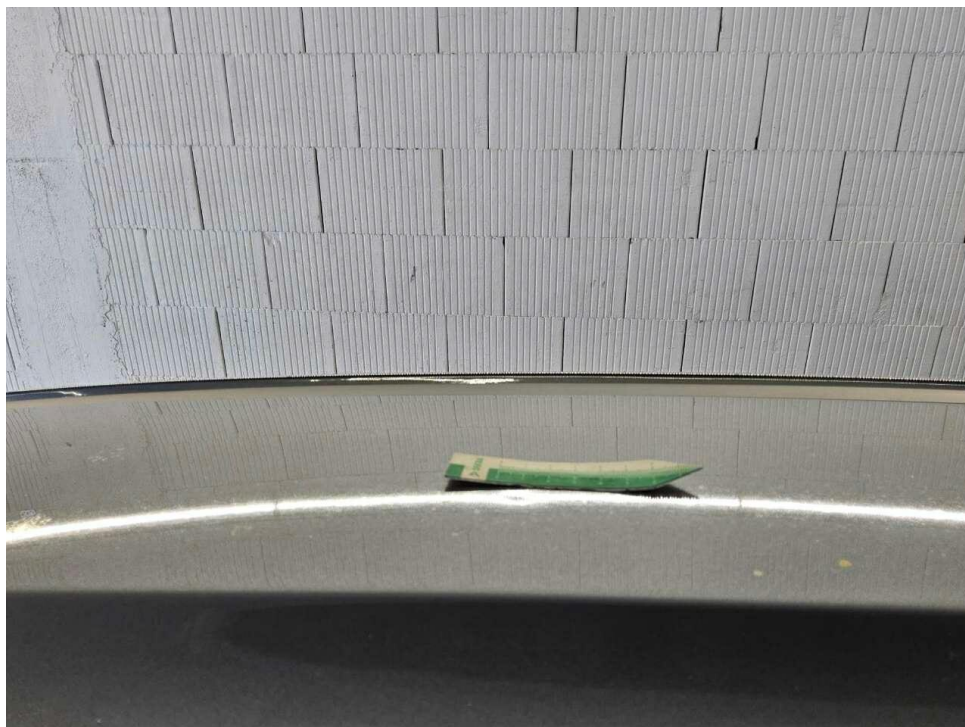
Bild 21 : Dach, eingedellt, Gebrauchsspur

Bild 22 : Dach, eingedellt, Gebrauchsspur

Tür hinten rechts Einstieg, zerkratzt,  
Gebrauchsspur (Bild 23, 24)  
Dach, eingedellt, Gebrauchsspur (Bild 21, 22)  
Frontscheibe, Steinschlag, Gebrauchsspur  
(Bild 29, 30)  
Motorhaube Lackierung, Steinschlag,

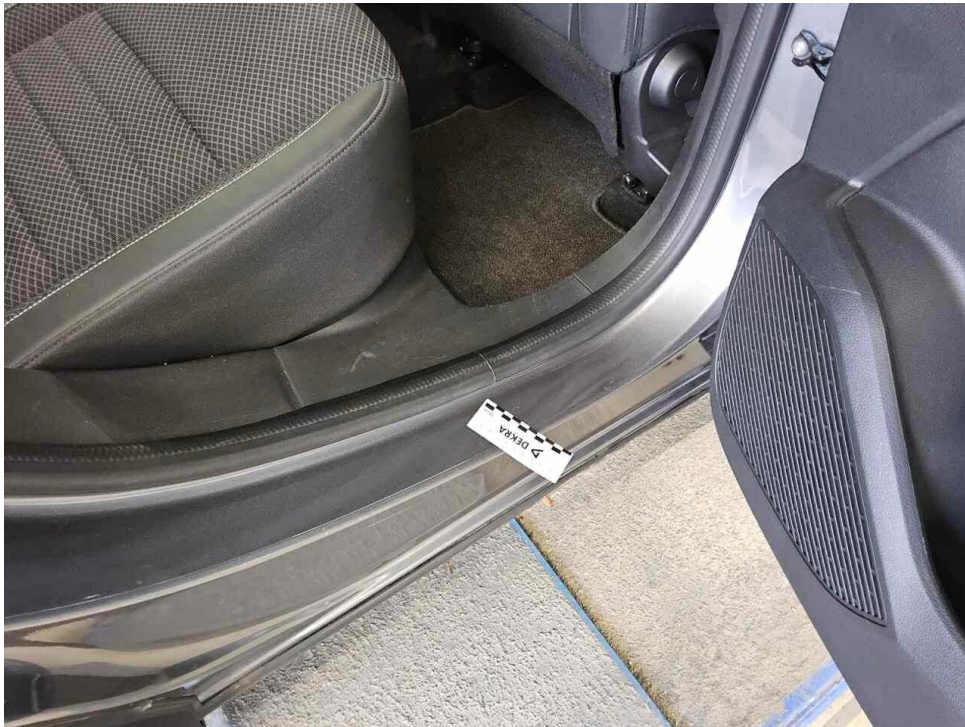
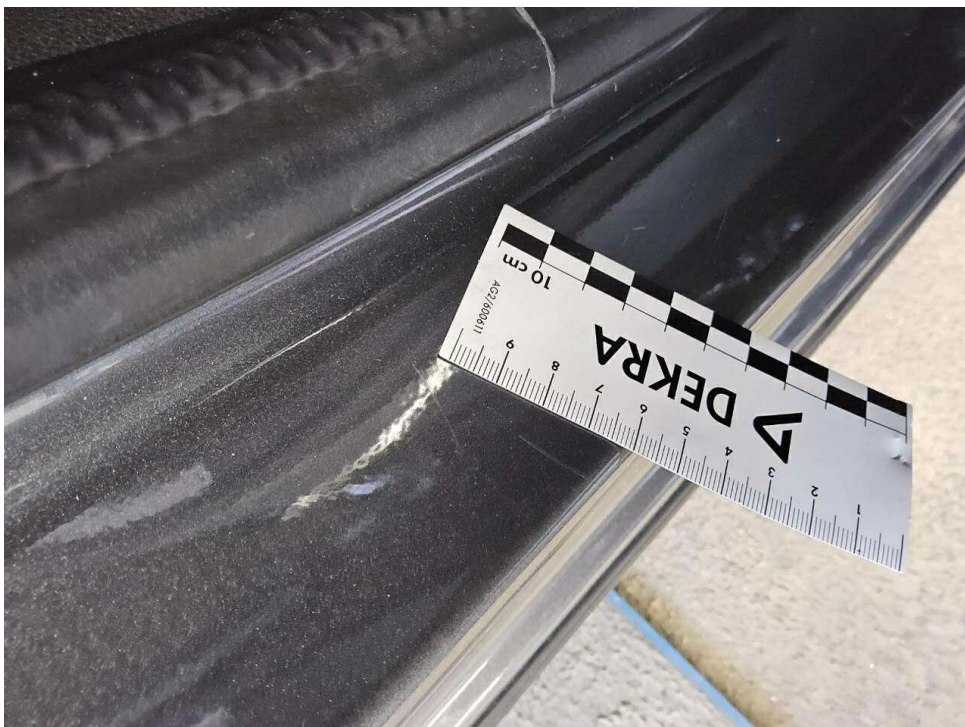
Bild 23 : Tür hinten rechts Einstieg, zerkratzt, Gebrauchsspur

Bild 24 : Tür hinten rechts Einstieg, zerkratzt, Gebrauchsspur

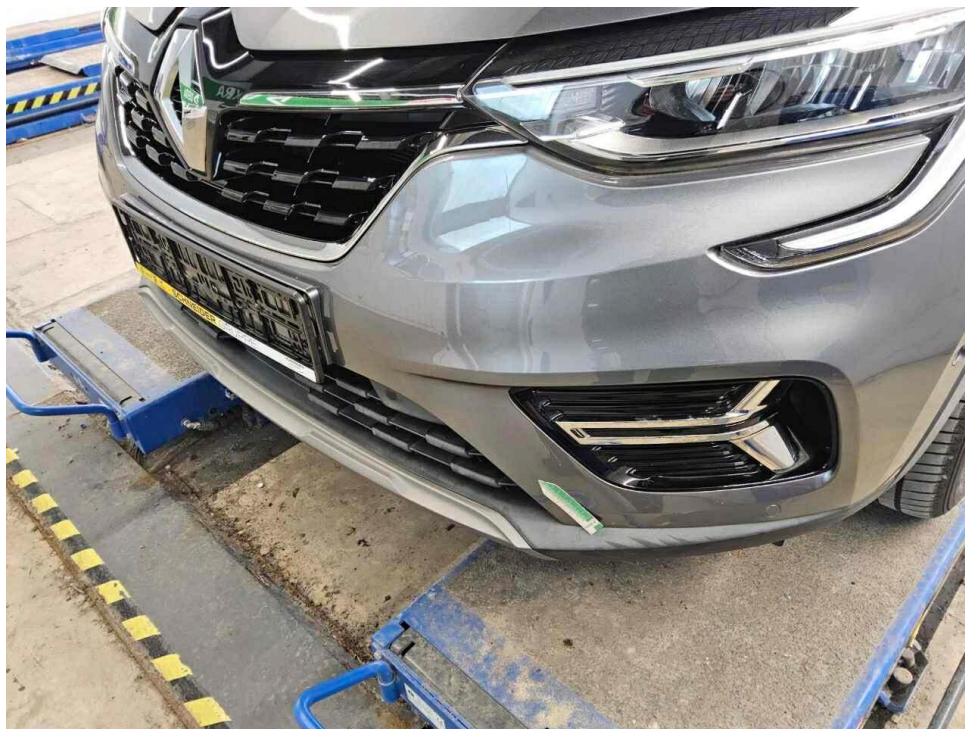
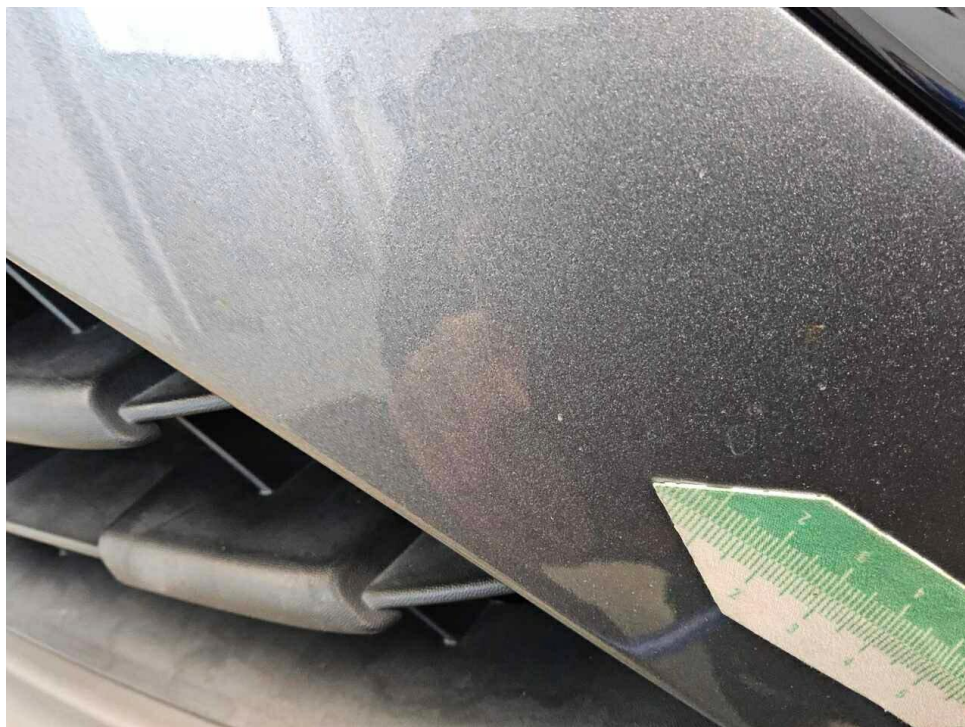
Bild 25 : Stoßfänger vorne Lackierung, Steinschlag, Gebrauchsspur

Bild 26 : Stoßfänger vorne Lackierung, Steinschlag, Gebrauchsspur

Gebrauchsspur (Bild 27, 28)  
Stoßfänger vorne Lackierung, Steinschlag,  
Gebrauchsspur (Bild 25, 26)

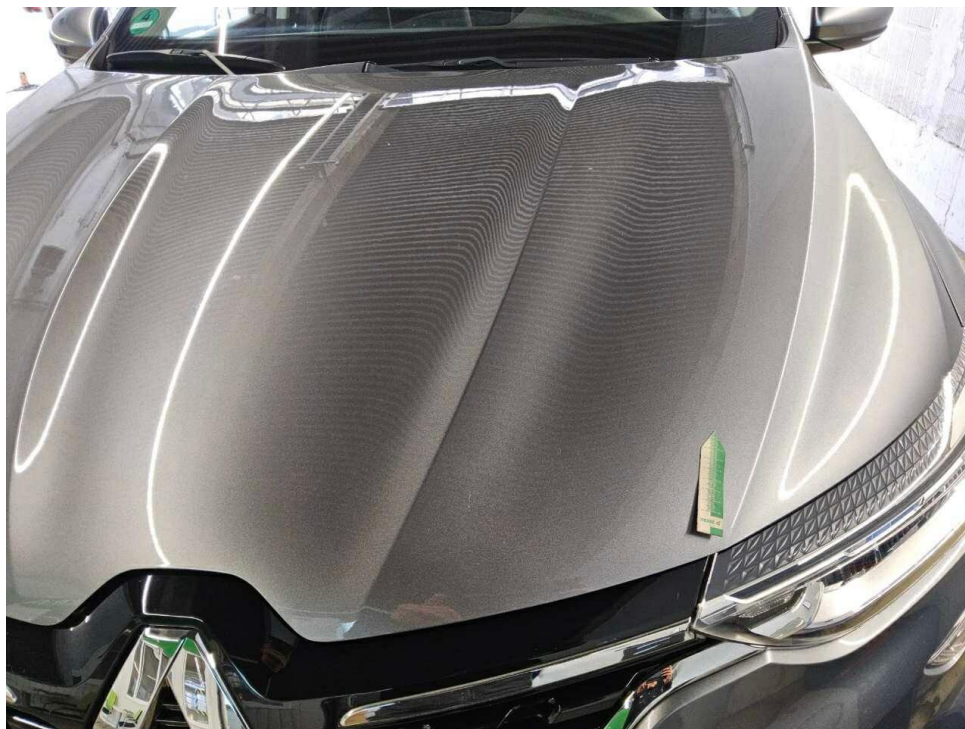
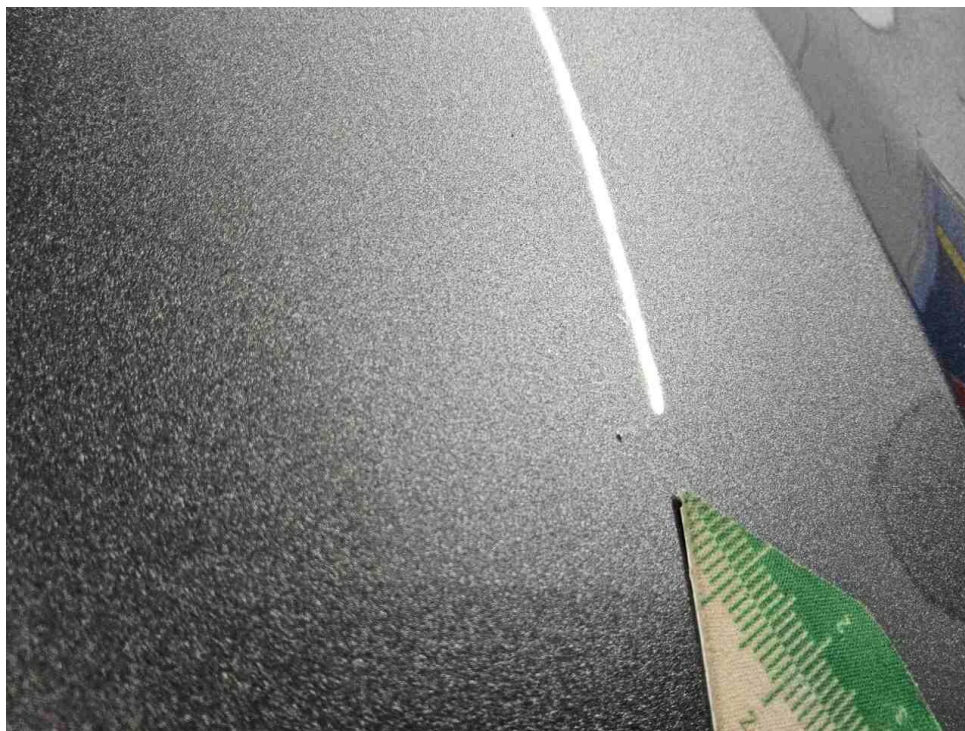
Bild 27 : Motorhaube Lackierung, Steinschlag, Gebrauchsspur

Bild 28 : Motorhaube Lackierung, Steinschlag, Gebrauchsspur

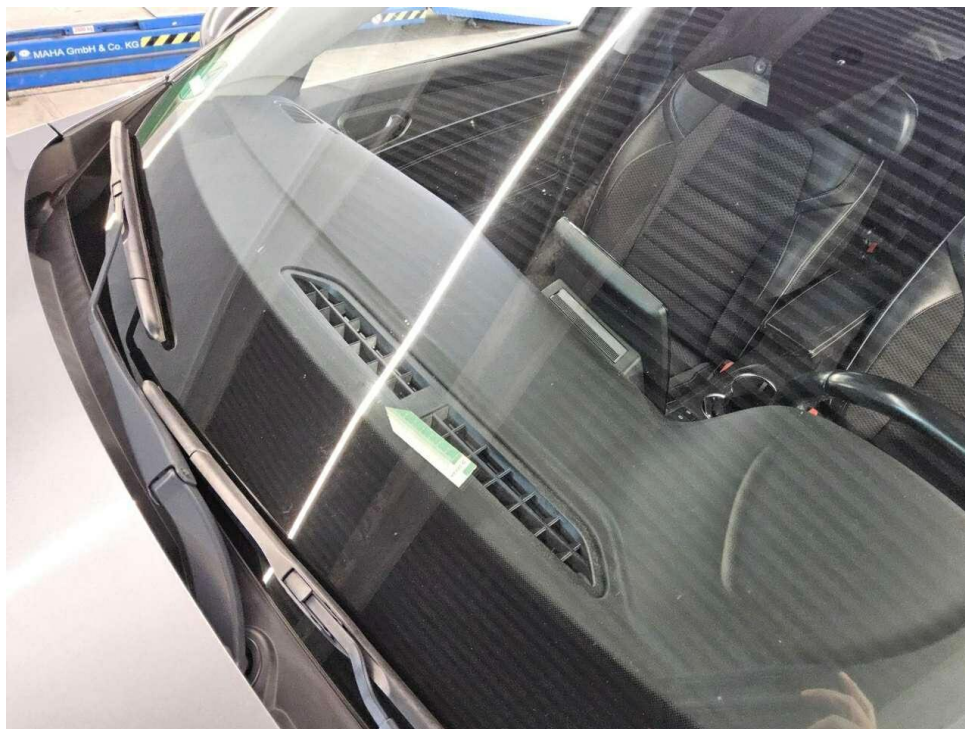
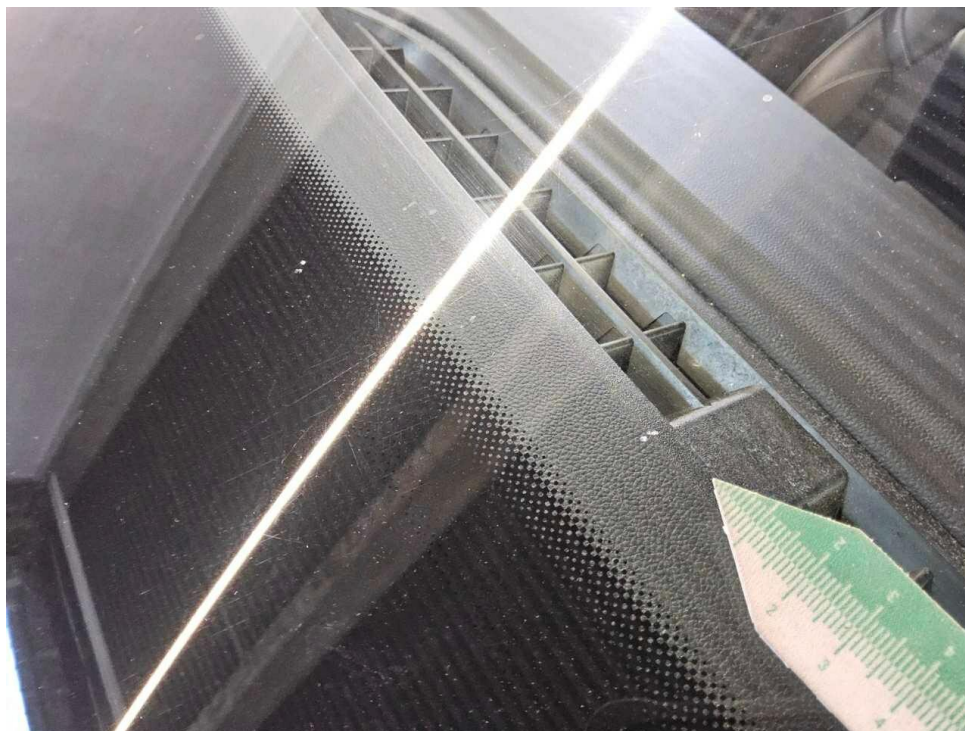
Bild 29 : Frontscheibe, Steinschlag, Gebrauchsspur

Bild 30 : Frontscheibe, Steinschlag, Gebrauchsspur

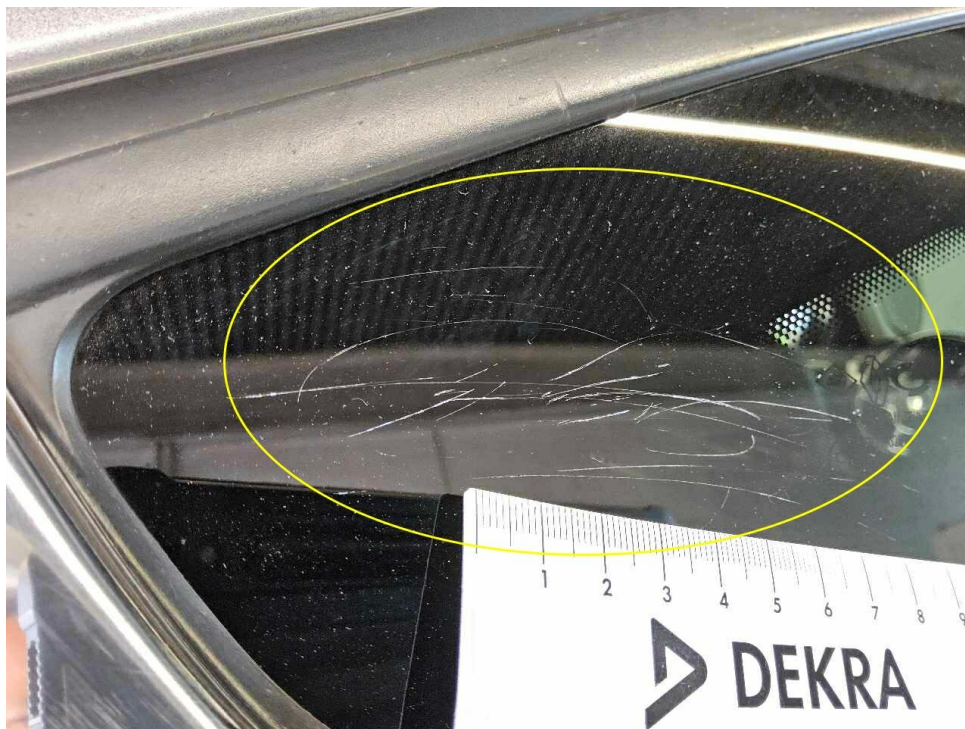
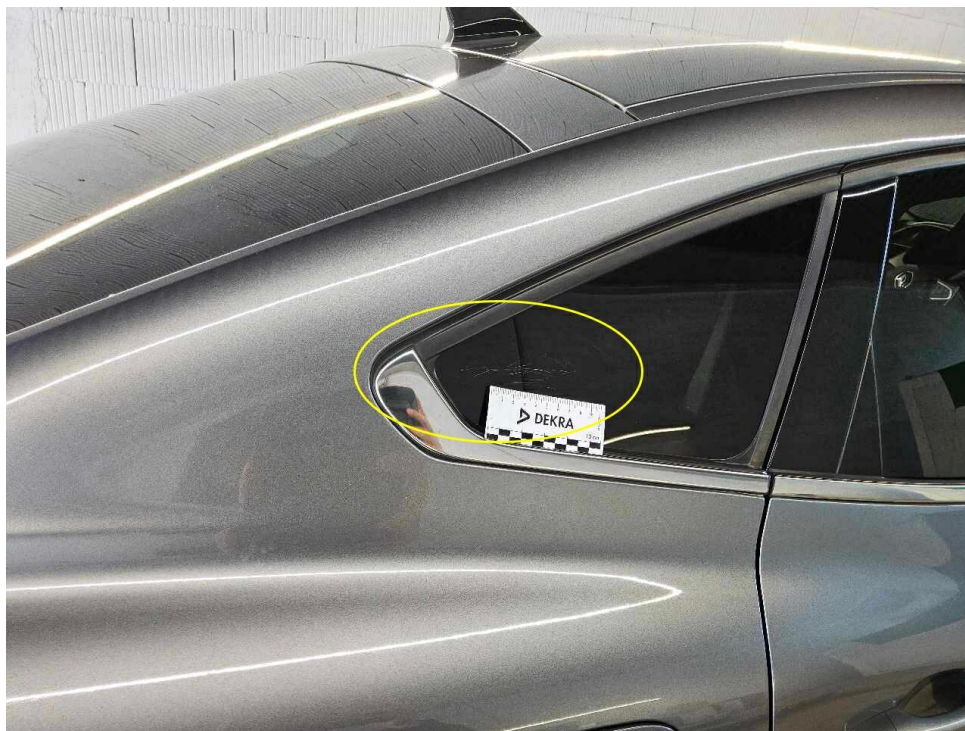
Bild 31 : Seitenfenster hinten rechts zerkratzt

Bild 32 : Seitenfenster hinten rechts zerkratzt

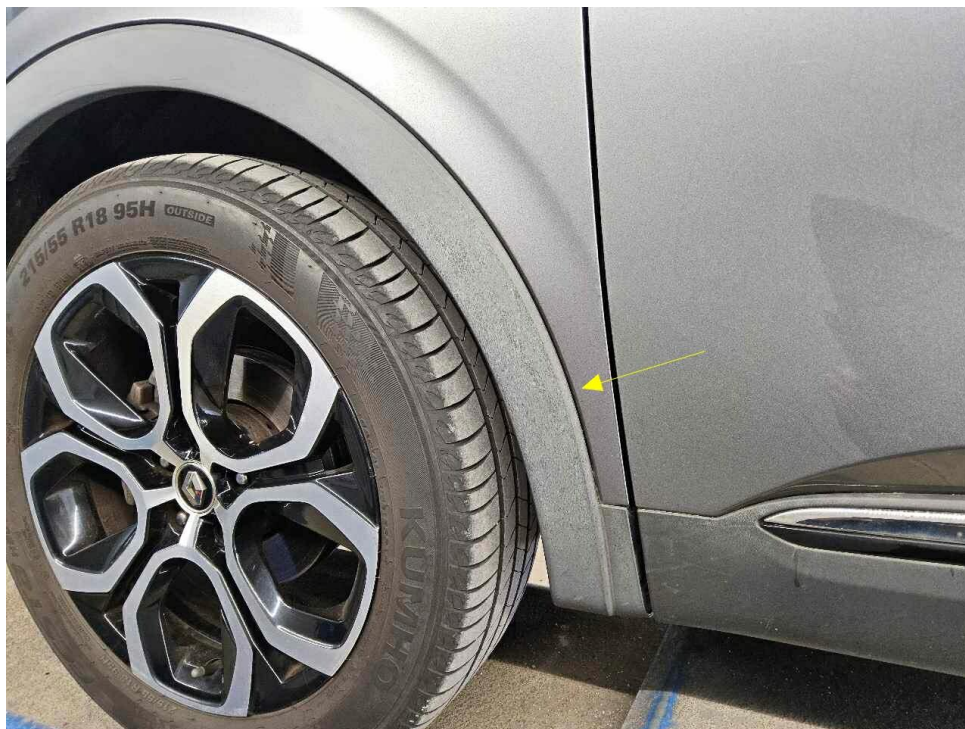
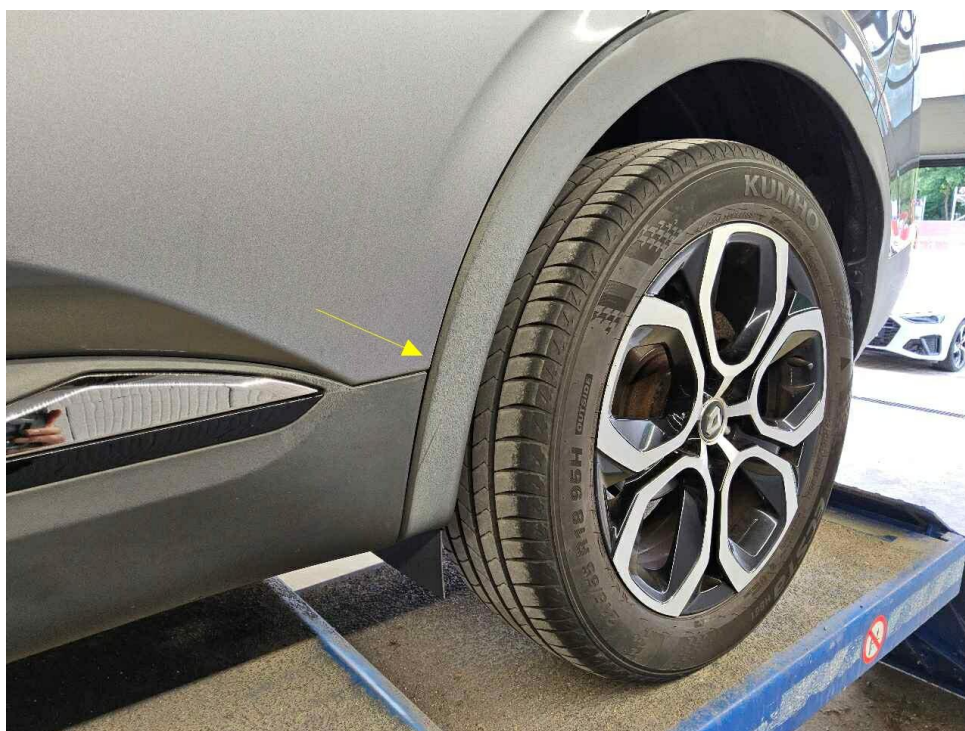
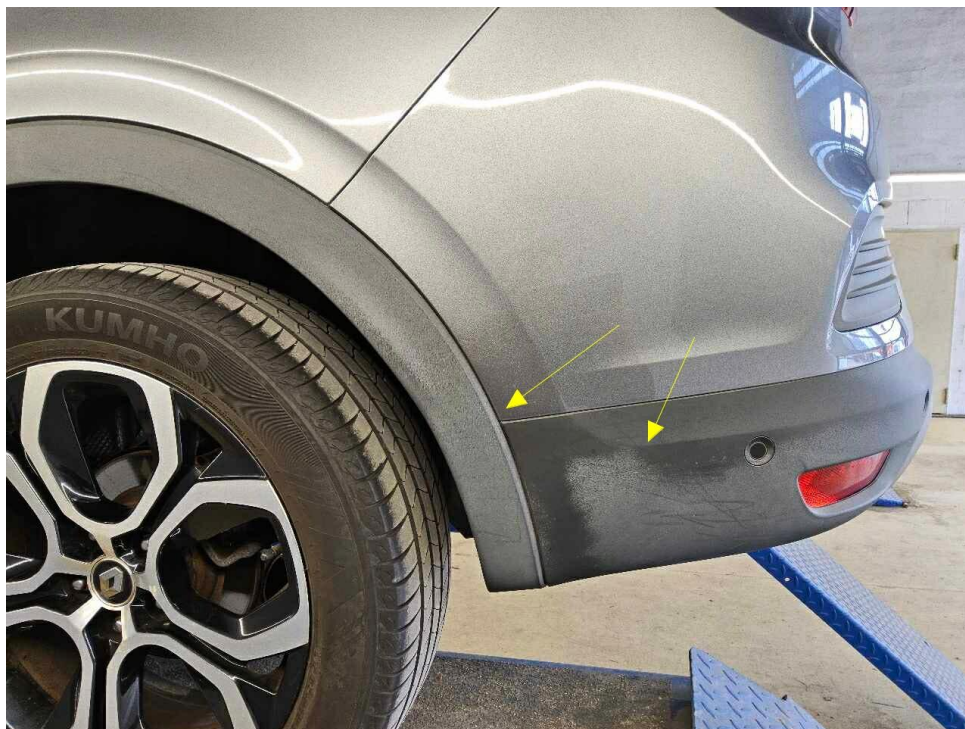
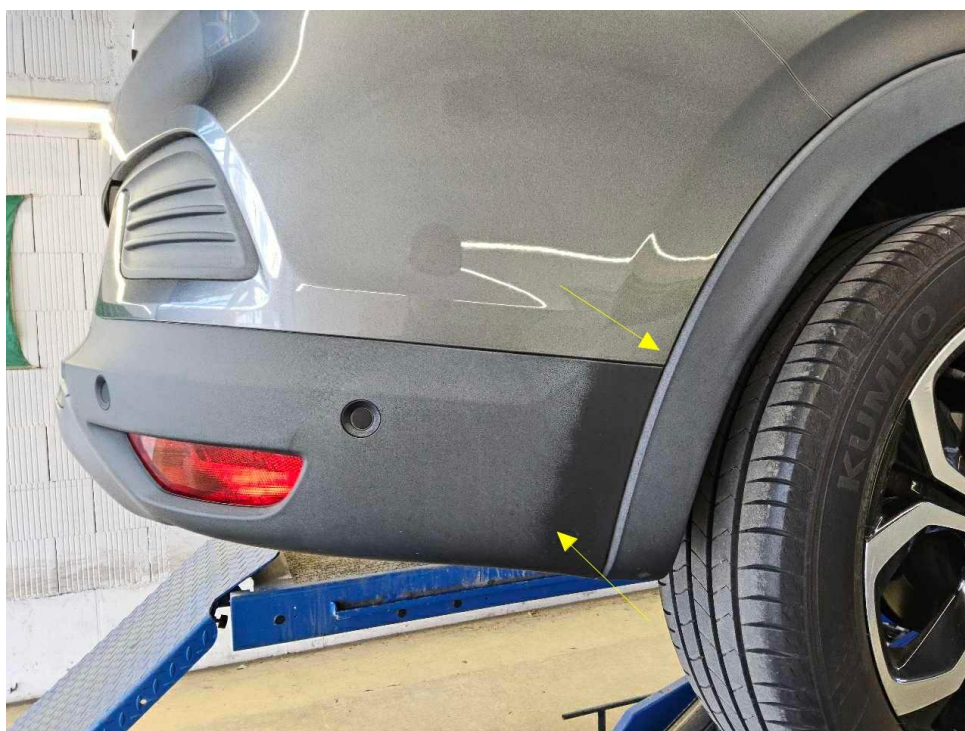
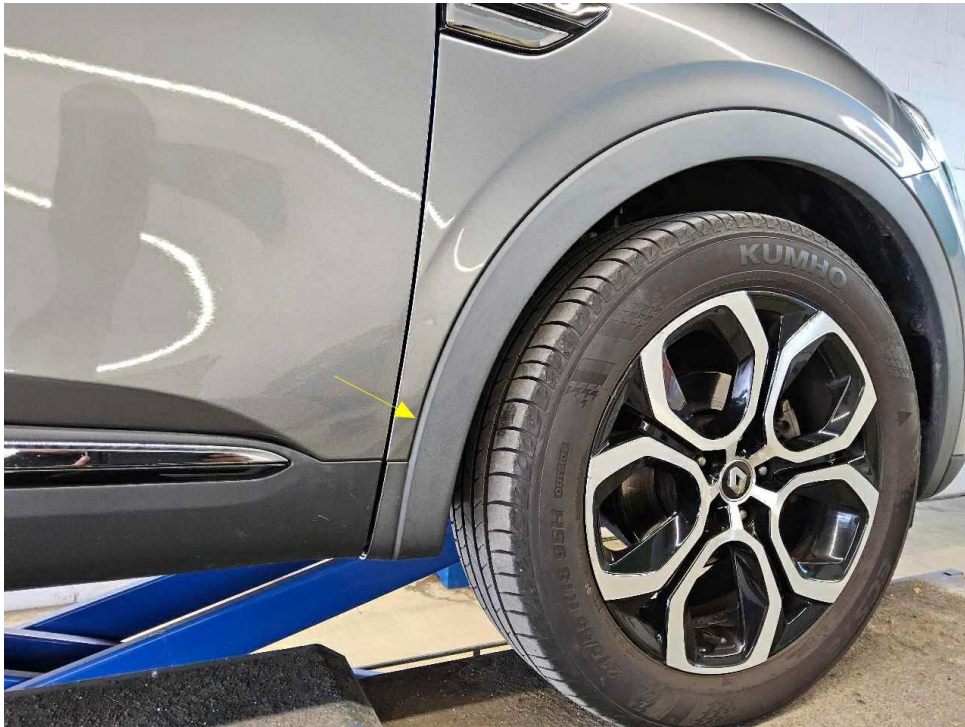
Bild 33 : Nicht lackierte Kunststoffleisten, Radläufe und Stoßfänger vorne und hinten ausgeblichen

Bild 34 : Nicht lackierte Kunststoffleisten, Radläufe und Stoßfänger vorne und hinten ausgeblichen

Bild 35 : Nicht lackierte Kunststoffleisten, Radläufe und Stoßfänger vorne und hinten ausgebleichen

Bild 36 : Nicht lackierte Kunststoffleisten, Radläufe und Stoßfänger vorne und hinten ausgebleichen

Bild 37 : Nicht lackierte Kunststoffleisten, Radläufe und Stoßfänger vorne und hinten ausgeblichen

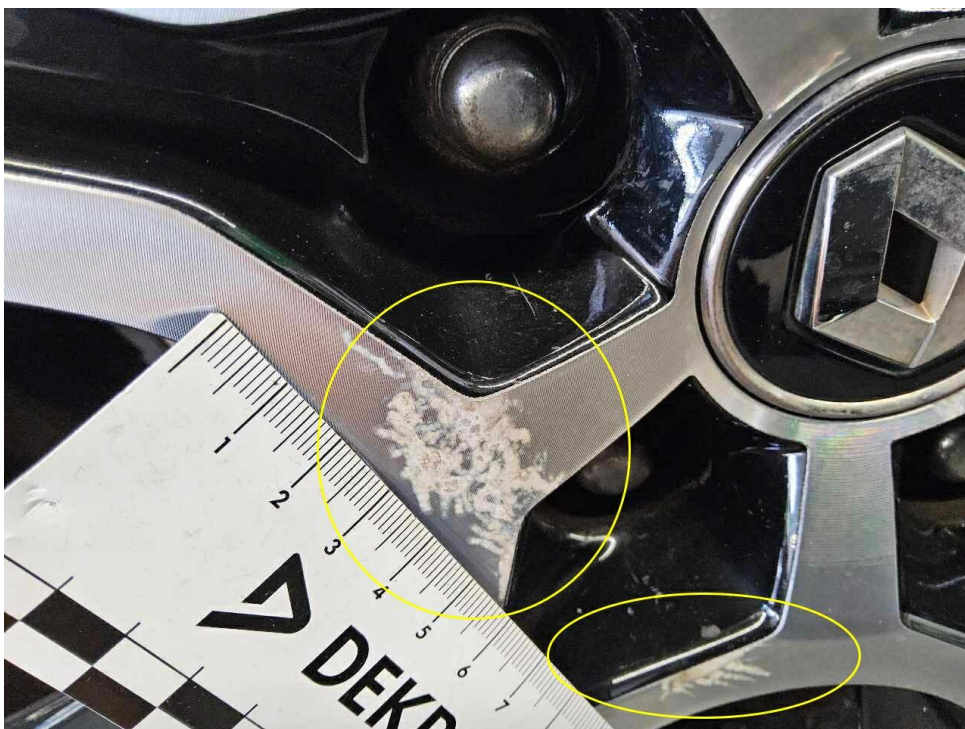
Bild 38 : LM Felge vorne rechts glanzgedreht, korrodiert

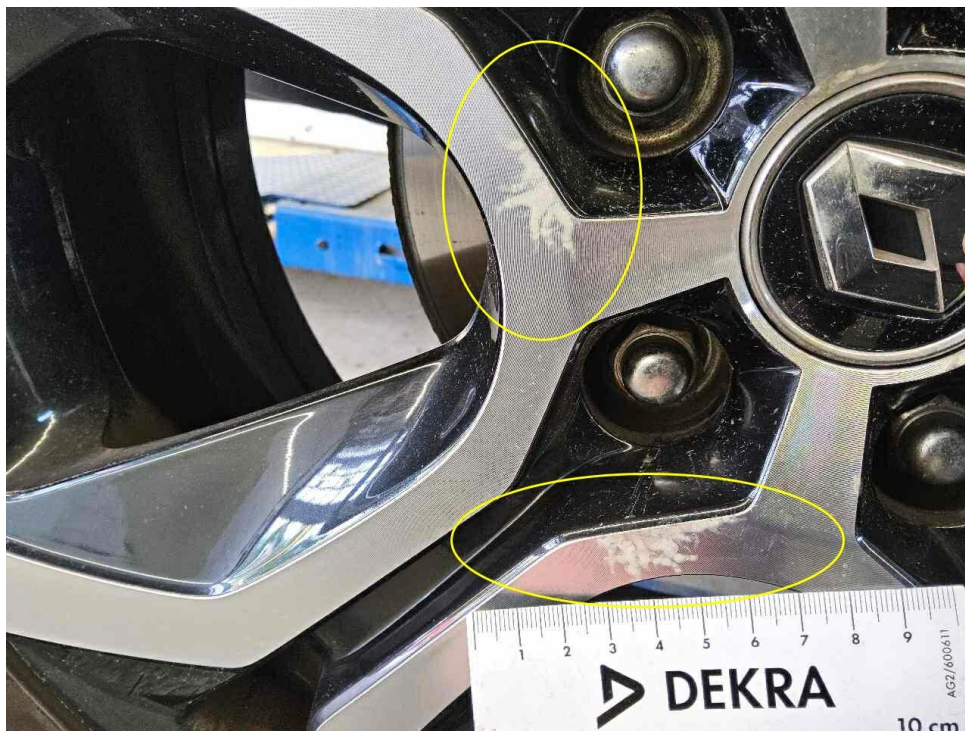
Bild 39 : LM Felge hinten rechts glanzgedreht korrodiert
