**Fahrzeugbeschreibung****Fahrzeug:** MERCEDES GLC Coupé GLC 300 4MATIC Coupé Autom. Coupé 5-türig 1991 ccm 258 PS / 190 KW bleifrei Automatik

## Zustandsbericht

| Berichtsnummer : | 0000000928670-DE968 | | |

#### Mercedes-Benz GLC Coupe (BM 253)(11.2016->) GLC 300 4Matic (253.384)

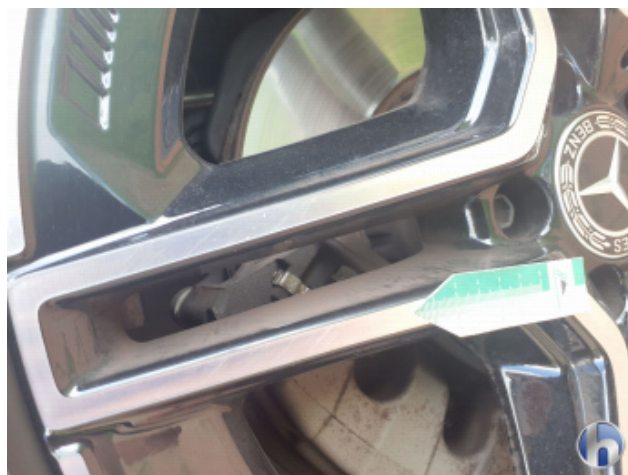
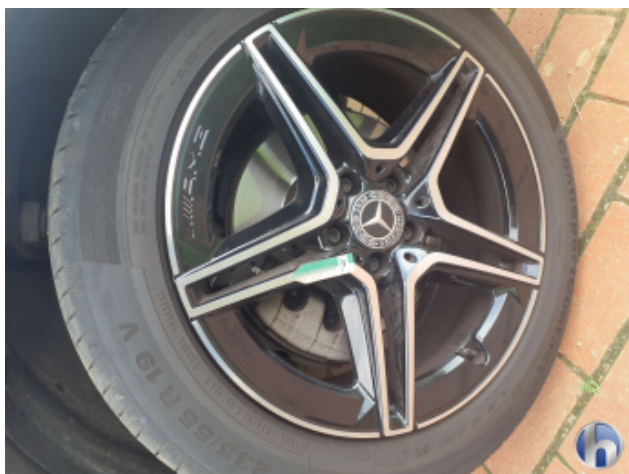
| <b>Karosserie außen</b> | | | |
|---|---|---|---|
| 1. | Felge Vorne - Rechts | Gebrauchsspuren | Ohne Reparatur |

1. Felge Vorne - Rechts  
Gebrauchsspuren - Ohne Reparatur

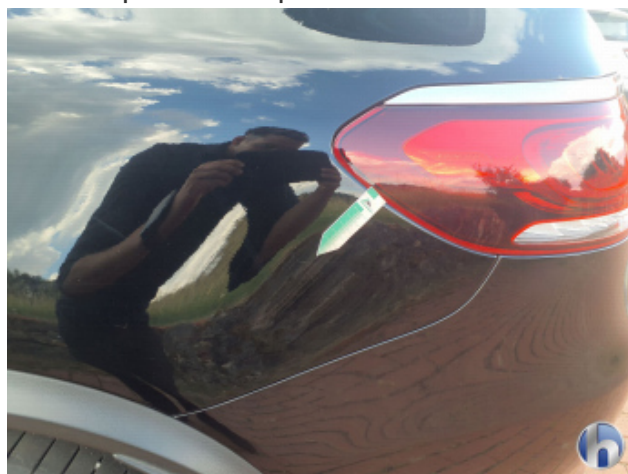
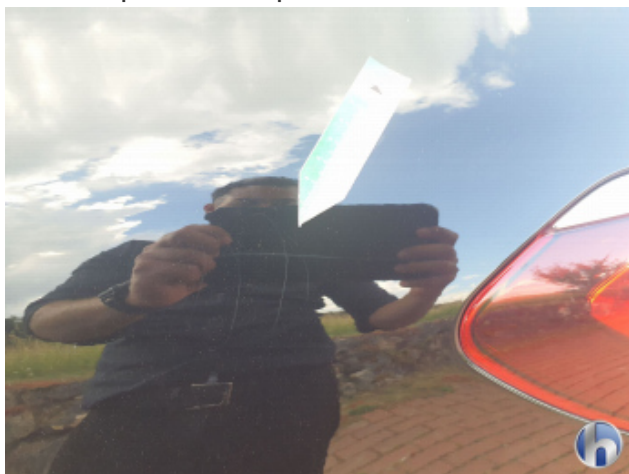
| <b>Karosserie außen</b> | | | |
|---|---|---|---|
| 2. | Seitenwand - Hinten - Links | Kratzer | Lackieren |

2. Seitenwand - Hinten - Links  
Kratzer - Lackieren

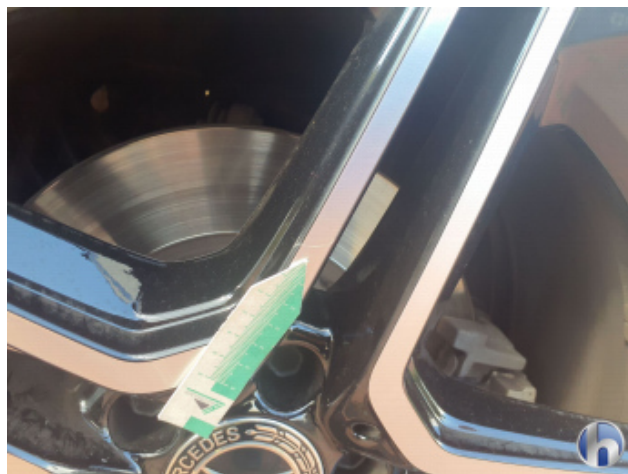
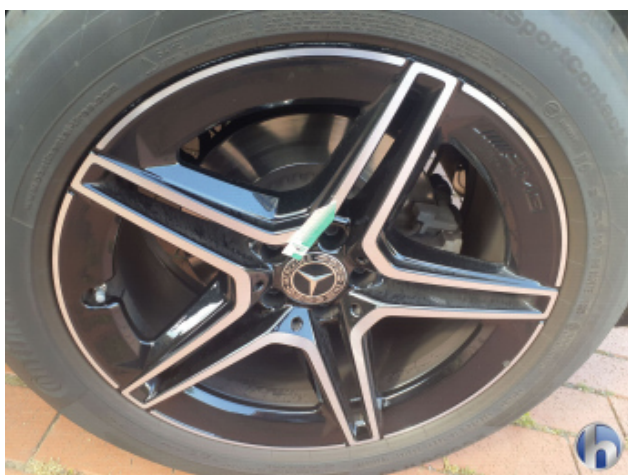
| <b>Karosserie außen</b> | | | |
|---|---|---|---|
| 3. | Felge Hinten - Links | Gebrauchsspuren | Ohne Reparatur |

3. Felge Hinten - Links  
Gebrauchsspuren - Ohne Reparatur

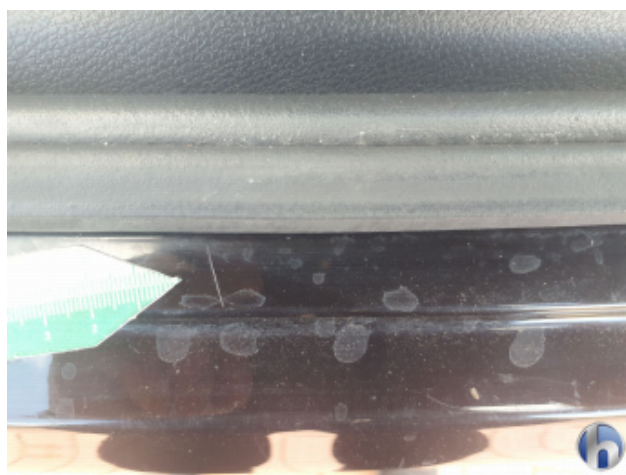
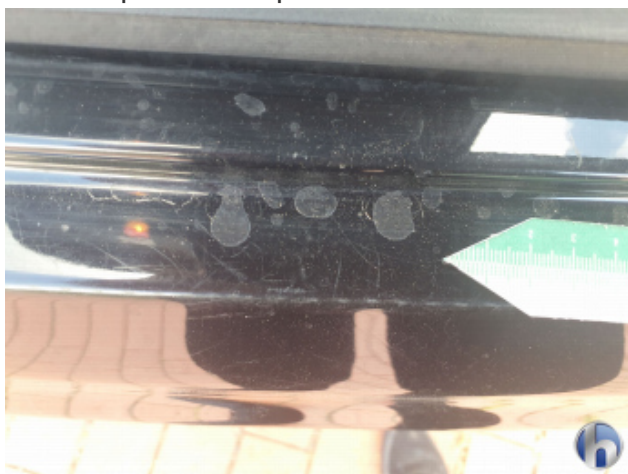
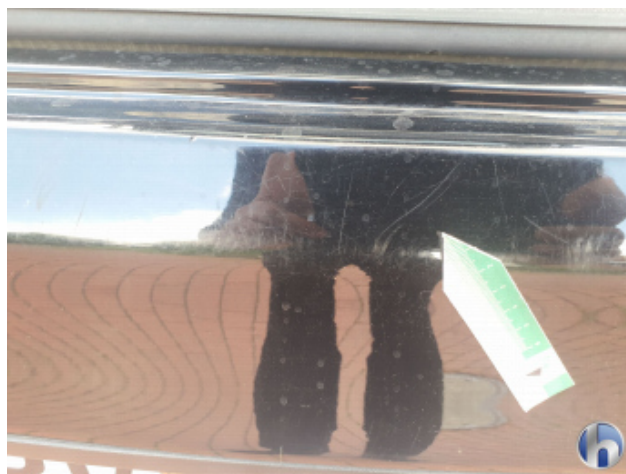
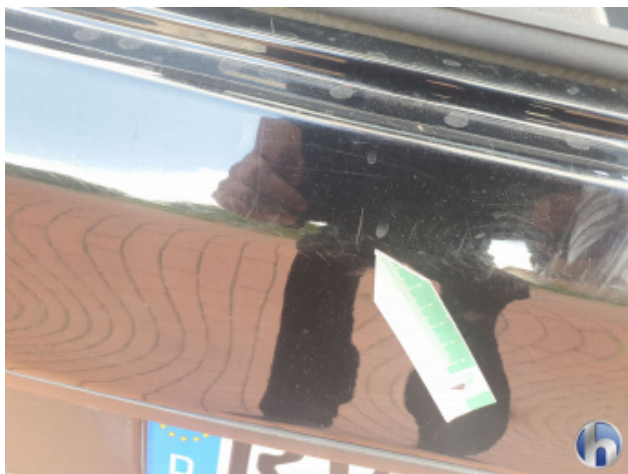
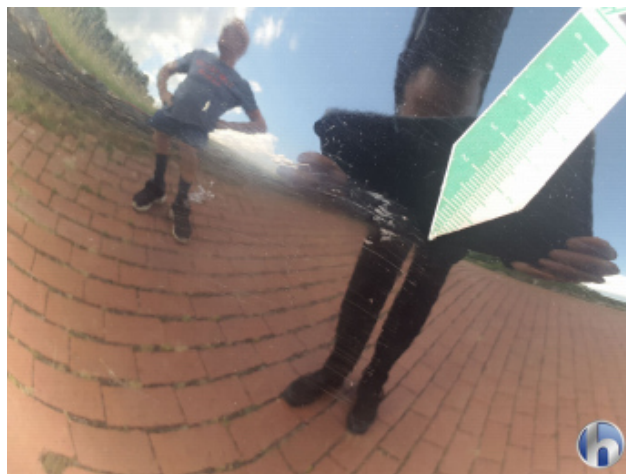
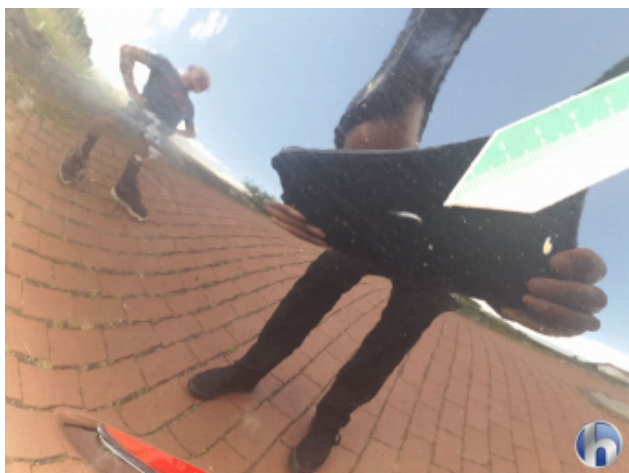
| <b>Karosserie außen</b> | | | |
|---|---|---|---|
| 4. | Stoßfänger Hinten | Kratzer | Lackieren |

4. Stoßfänger Hinten  
Kratzer - Lackieren

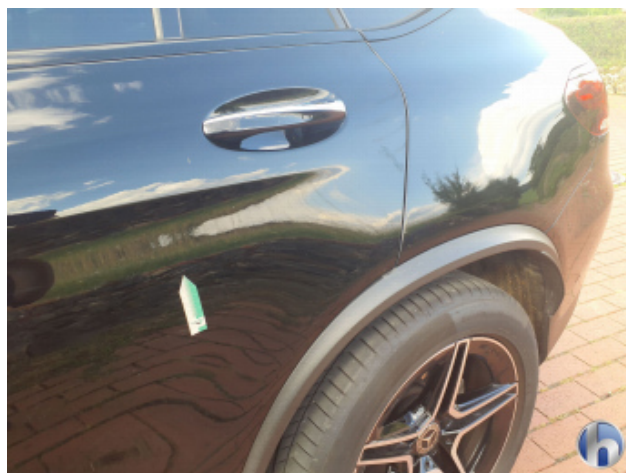
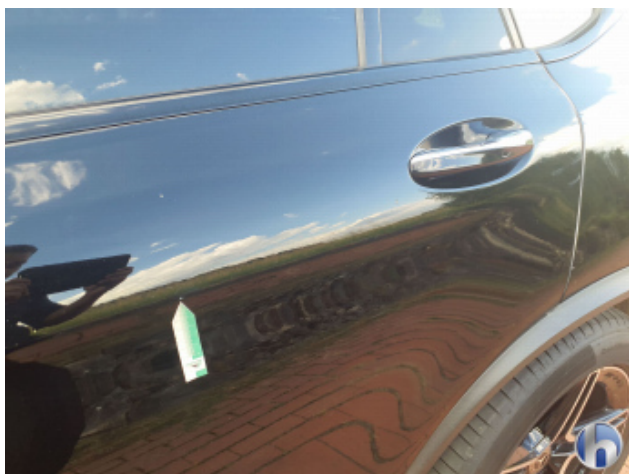
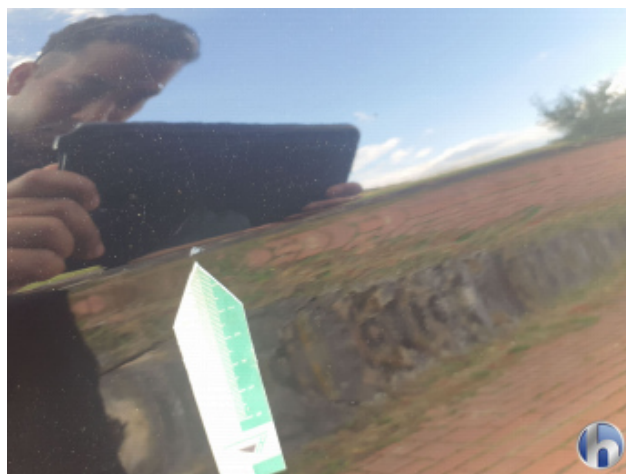
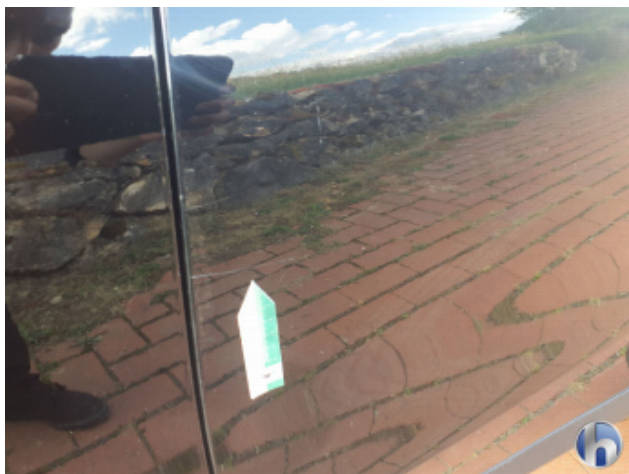
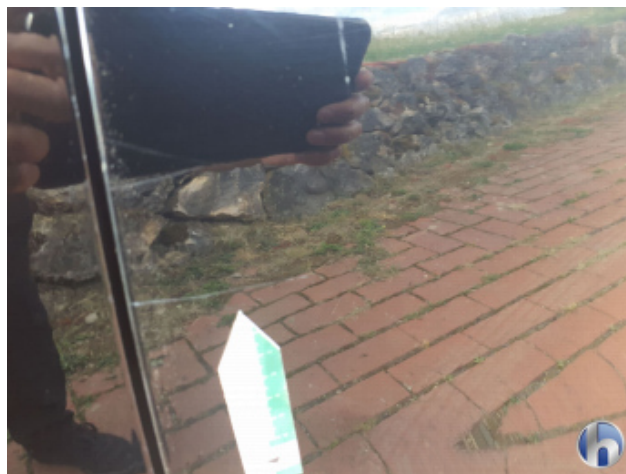
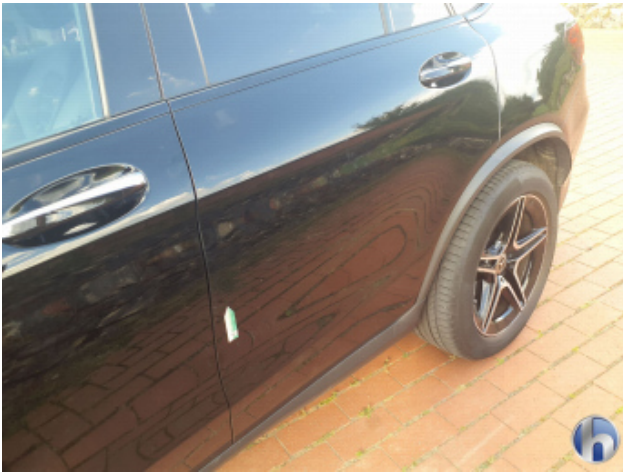
| <b>Karosserie außen</b> | | | |
|---|---|---|---|
| 5. | Tür Hinten - Links | Kratzer | Lackieren |

5. Tür Hinten - Links  
Kratzer - Lackieren

5. Tür Hinten - Links  
**Kratzer - Lackieren**

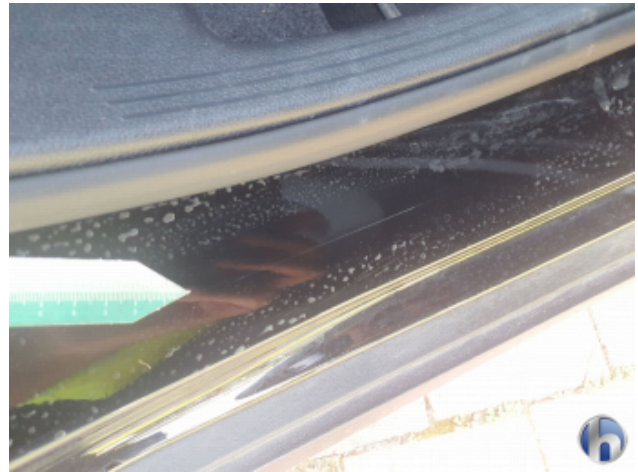
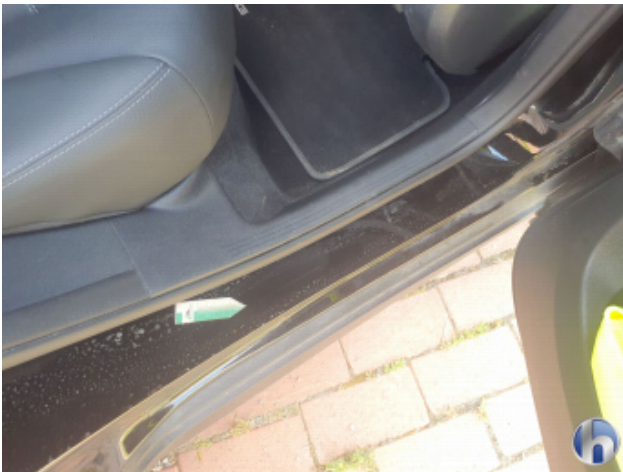
| <b>Karosserie außen</b> | | | |
|---|---|---|---|
| 6. | Schweller - Rechts | Kratzer | Smart Repair |

6. Schweller - Rechts  
**Kratzer - Smart Repair**

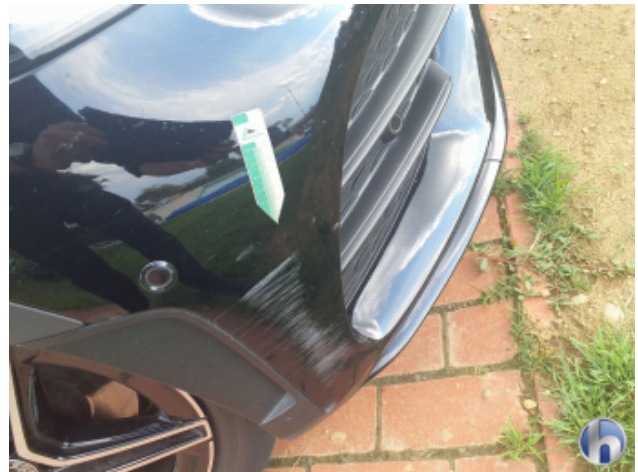
| <b>Karosserie außen</b> | | | |
|---|---|---|---|
| 7. | Stoßfänger Vorne | Abschürfung | Lackieren |

7. Stoßfänger Vorne  
**Abschürfung - Lackieren**

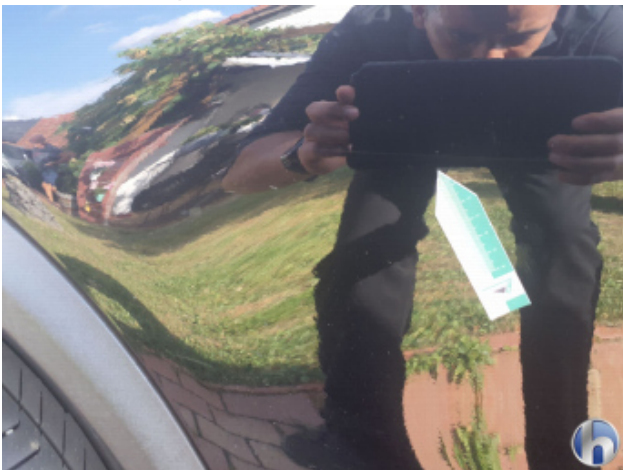
| <b>Karosserie außen</b> | | | |
|---|---|---|---|
| 8. | Tür Hinten - Rechts | Kratzer | Smart Repair |

8. Tür Hinten - Rechts  
**Kratzer - Smart Repair**

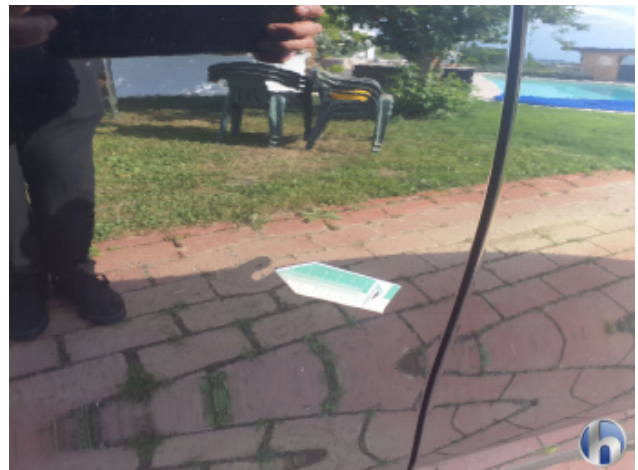
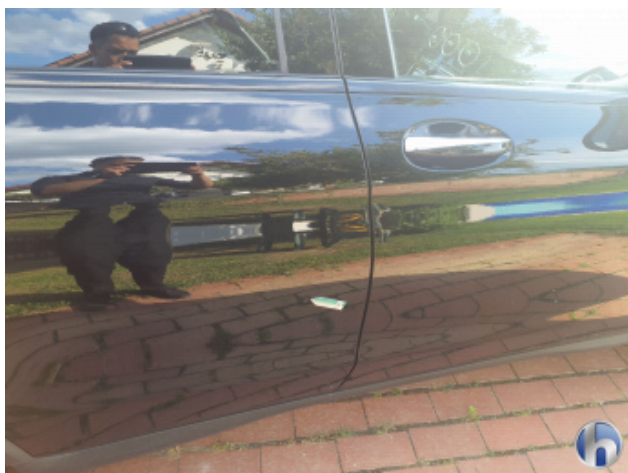
| <b>Karosserie außen</b> | | | |
|---|---|---|---|
| 9. | Tür Hinten - Rechts | Verdellt | Sanft Instandsetzen |

9. Tür Hinten - Rechts  
**Verdellt - Sanft Instandsetzen**

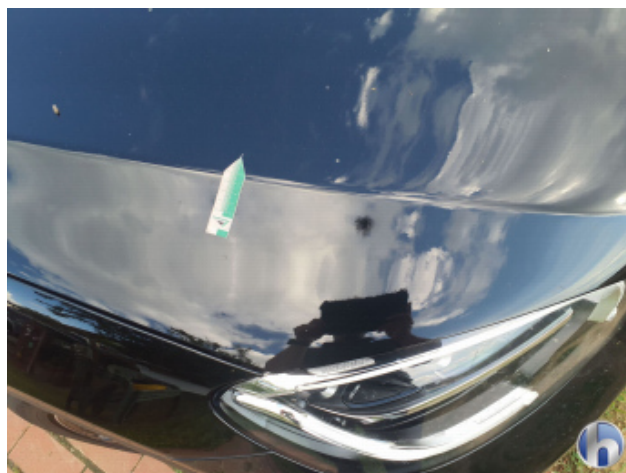
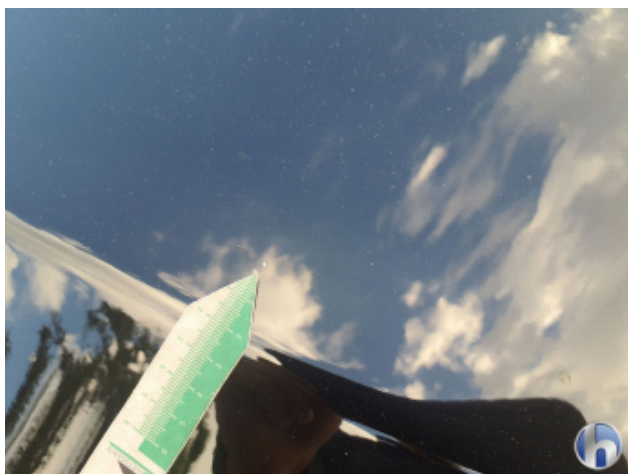
| <b>Karosserie außen</b> | | | |
|---|---|---|---|
| 10. | Motorhaube | Gebrauchsspuren | Ohne Reparatur |

10. Motorhaube  
**Gebrauchsspuren - Ohne Reparatur**

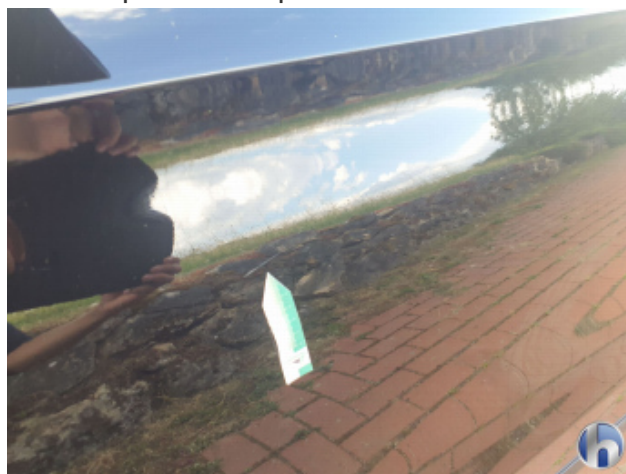
| <b>Karosserie außen</b> | | | |
|---|---|---|---|
| 11. | Tür Vorne - Links | Kratzer | Lackieren |

11. Tür Vorne - Links  
**Kratzer - Lackieren**

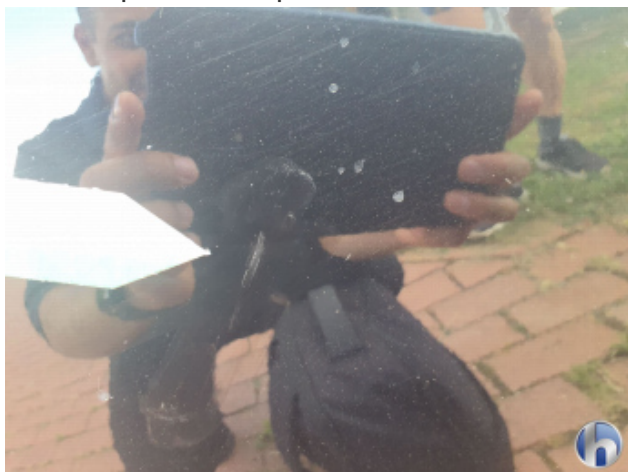
| <b>Karosserie außen</b> | | | |
|---|---|---|---|
| 12. | Seitenwand - Hinten - Rechts | Kratzer | Lackieren |

12. Seitenwand - Hinten - Rechts  
**Kratzer - Lackieren**

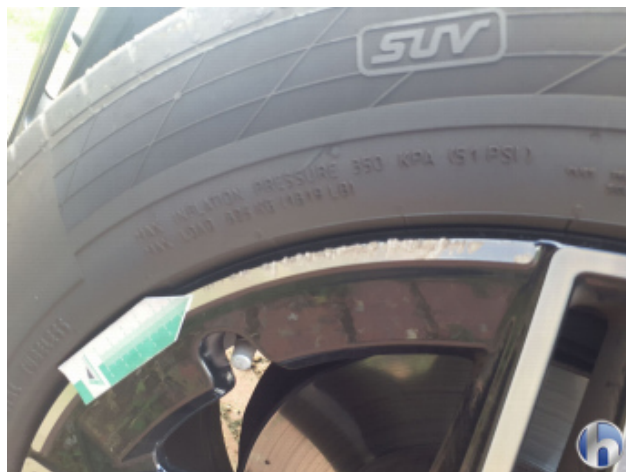
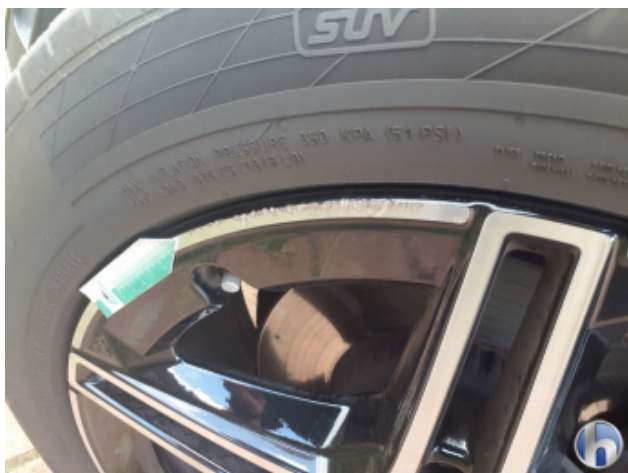
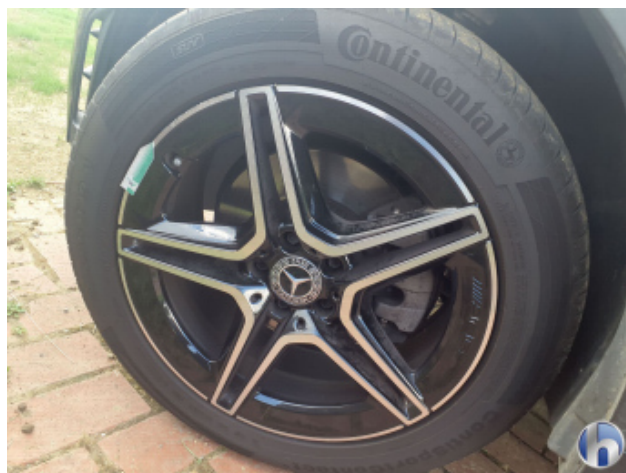
| <b>Karosserie außen</b> | | | |
|---|---|---|---|
| 13. | Felge Vorne - Links | Kratzer | Smart Repair |

13. Felge Vorne - Links  
**Kratzer - Smart Repair**

13. Felge Vorne - Links  
Kratzer - Smart Repair

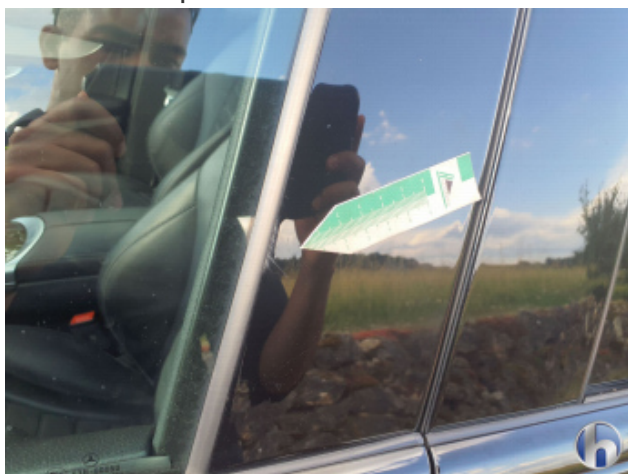
| <b>Karosserie außen</b> | | | |
|---|---|---|---|
| 14. | B-Säule Mitte - Links | Beschädigt | Erneuern |

14. B-Säule Mitte - Links  
Beschädigt - Erneuern
