## Zustandsbericht

| Berichtsnummer : | 0000000938317-DE968 | | |

#### Hyundai Kona (OS)(2017->) Prime Elektro 2WD

| Erstzulassung / Baujahr: | 11.08.2022 / 2022 | Besichtigungsdatum/-ort: | 13.08.2026 52351 Düren |

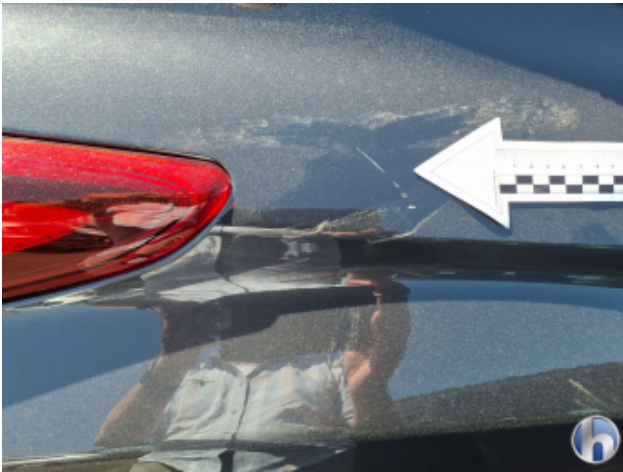
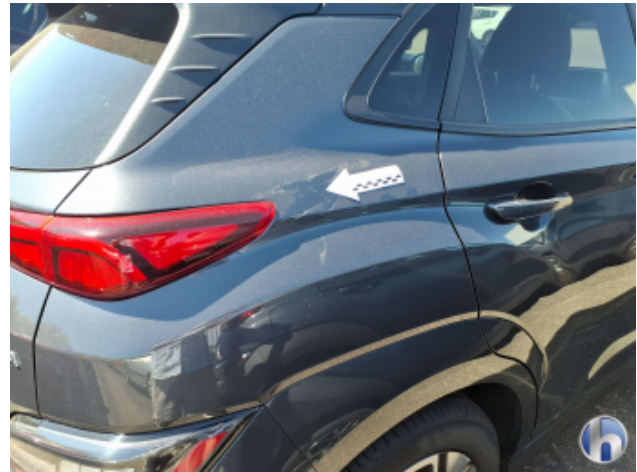
| | Bauteil | Schaden | Rep.-Art |
|---|---|---|---|
| 1. | Seitenwand - Hinten - Rechts | Kratzer | Smart Repair |

1. Seitenwand - Hinten - Rechts  
Kratzer - Smart Repair

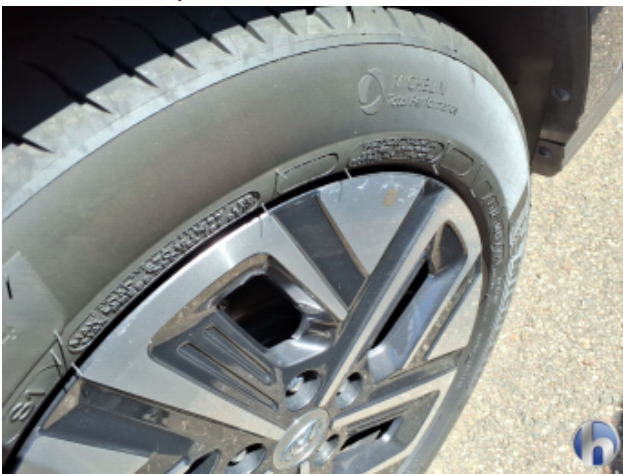
| | Bauteil | Schaden | Rep.-Art |
|---|---|---|---|
| 2. | Felge Vorne - Links | Kratzer | Smart Repair |

2. Felge Vorne - Links  
Kratzer - Smart Repair

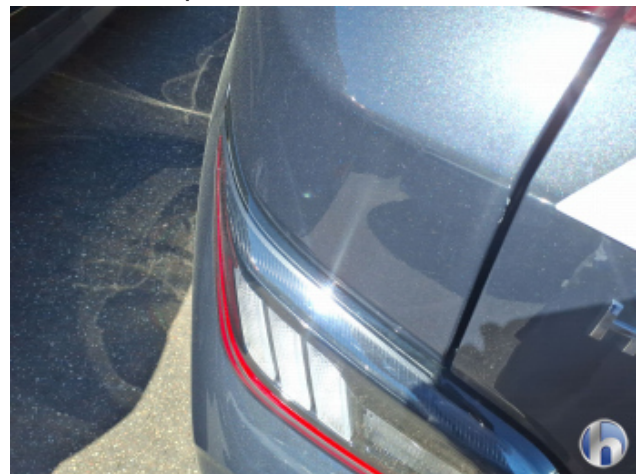
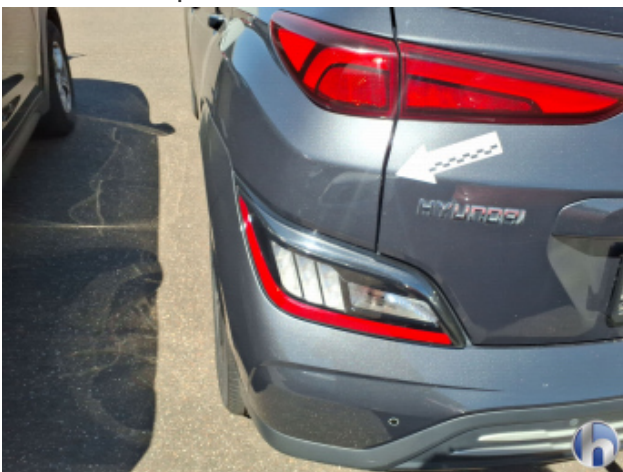
| | Bauteil | Schaden | Rep.-Art |
|---|---|---|---|
| 3. | Seitenwand - Hinten - Links | Kratzer | Smart Repair |

3. Seitenwand - Hinten - Links  
Kratzer - Smart Repair

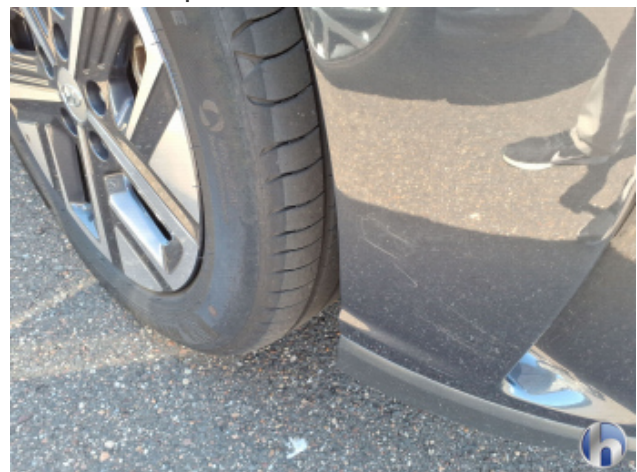
| | Bauteil | Schaden | Rep.-Art |
|---|---|---|---|
| 4. | Kotflügel Vorne - Rechts | Kratzer | Smart Repair |

4. Kotflügel Vorne - Rechts  
Kratzer - Smart Repair

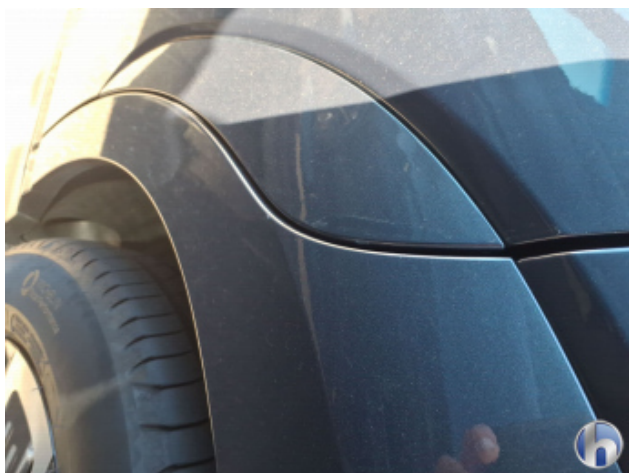
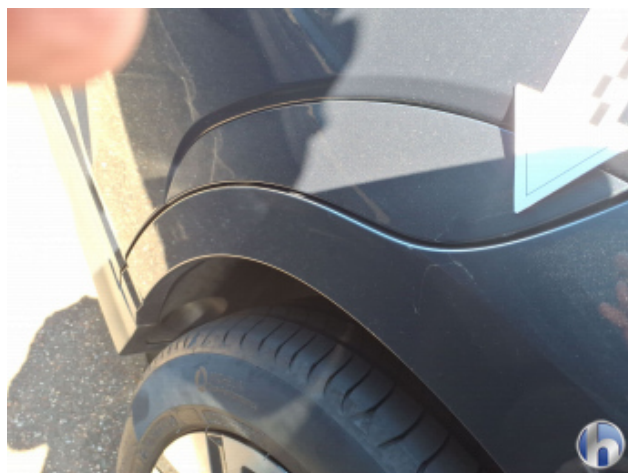
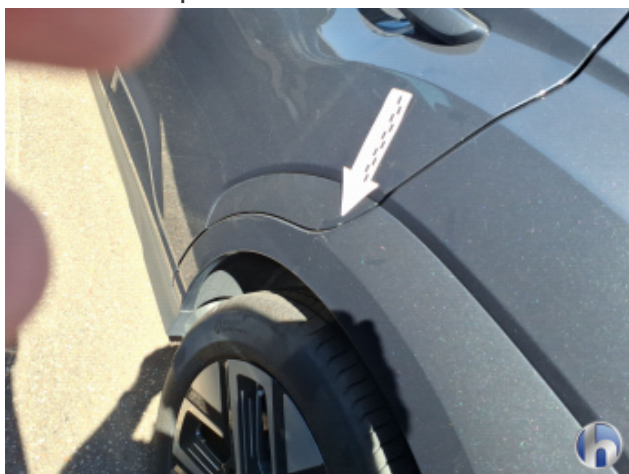
| | Bauteil | Schaden | Rep.-Art |
|---|---|---|---|
| 5. | Tür Hinten - Links | Kratzer | Smart Repair |

5. Tür Hinten - Links  
Kratzer - Smart Repair

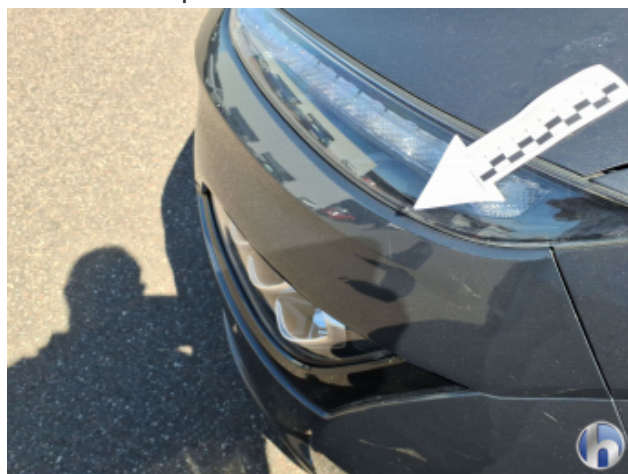
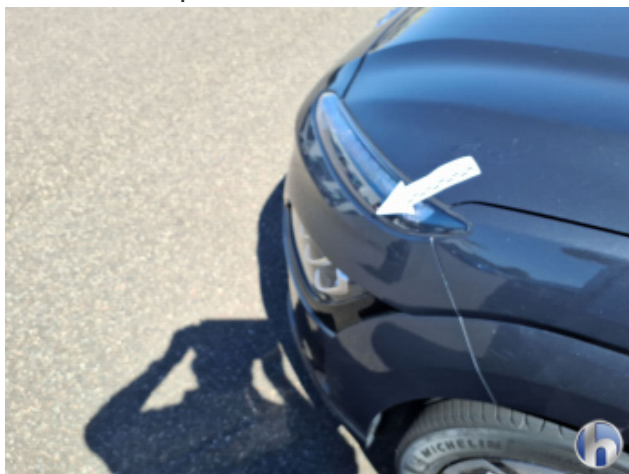
| | Bauteil | Schaden | Rep.-Art |
|---|---|---|---|
| 6. | Kotflügel Vorne - Links | Kratzer | Smart Repair |

6. Kotflügel Vorne - Links  
Kratzer - Smart Repair

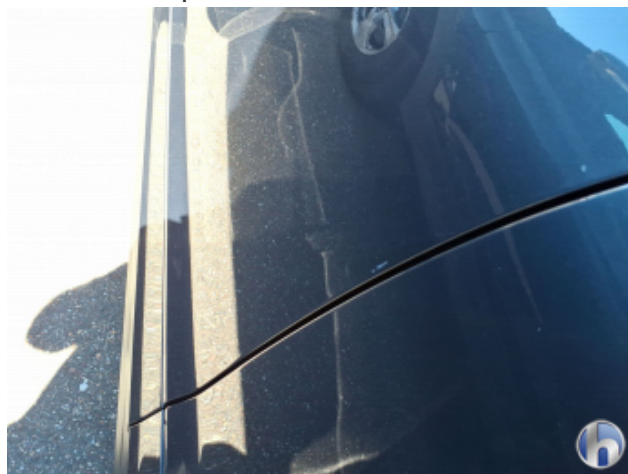
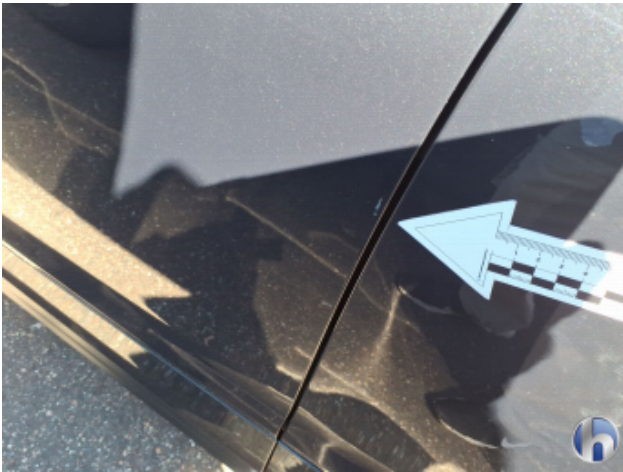
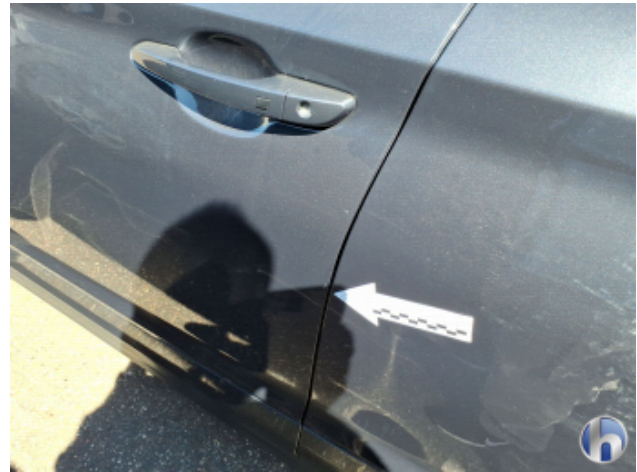
| | Bauteil | Schaden | Rep.-Art |
|---|---|---|---|
| 7. | Schweller - Links | Kratzer | Smart Repair |

7. Schweller - Links  
Kratzer - Smart Repair

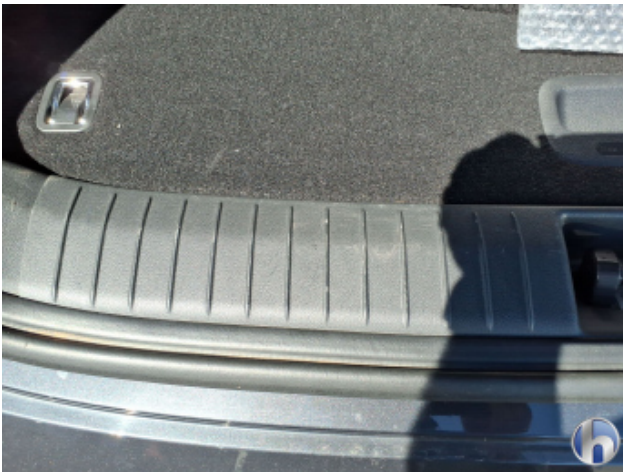
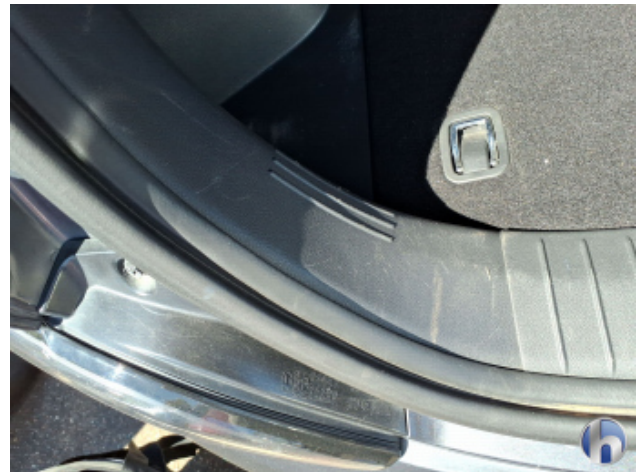
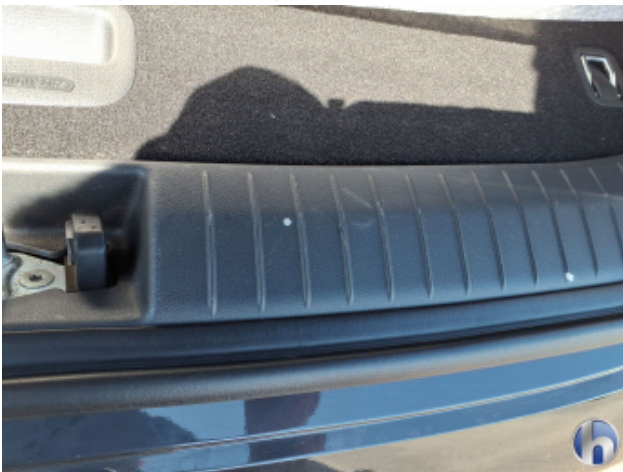
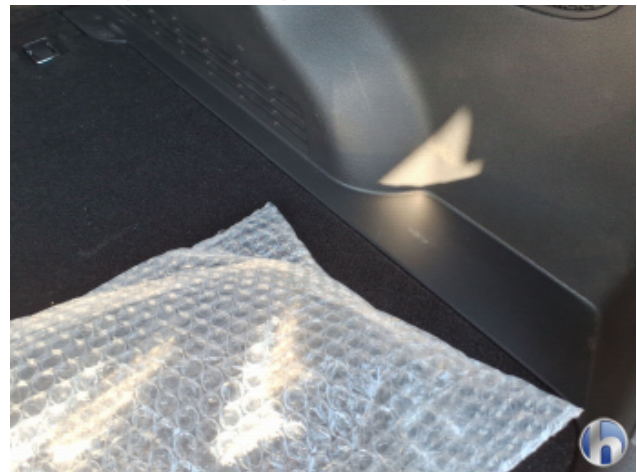
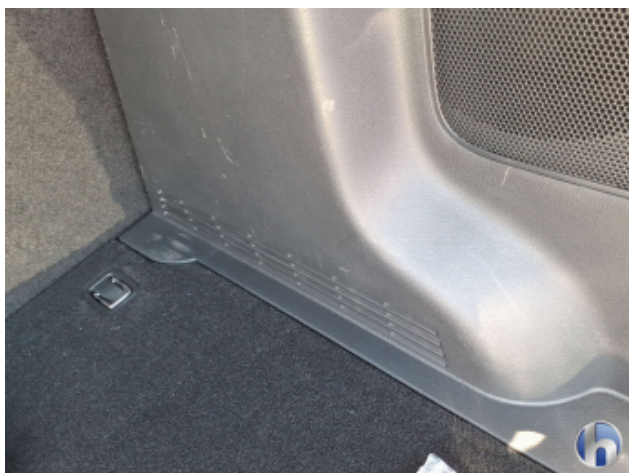
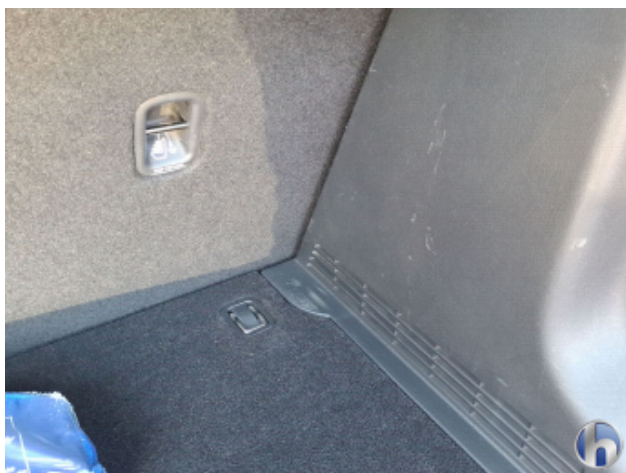
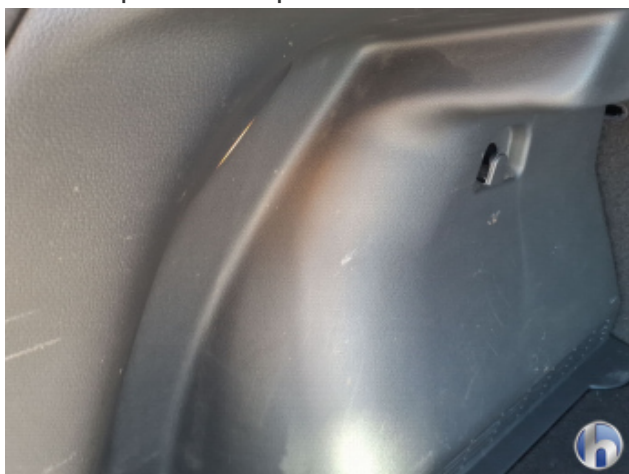
| | Bauteil | Schaden | Rep.-Art |
|---|---|---|---|
| 8. | Innenraum | Gebrauchsspuren | Ohne Reparatur |

8. Innenraum  
Gebrauchsspuren - Ohne Reparatur

8. Innenraum  
**Gebrauchsspuren - Ohne Reparatur**

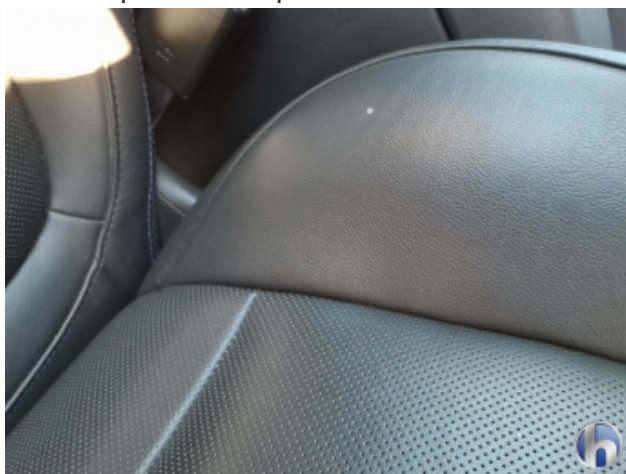
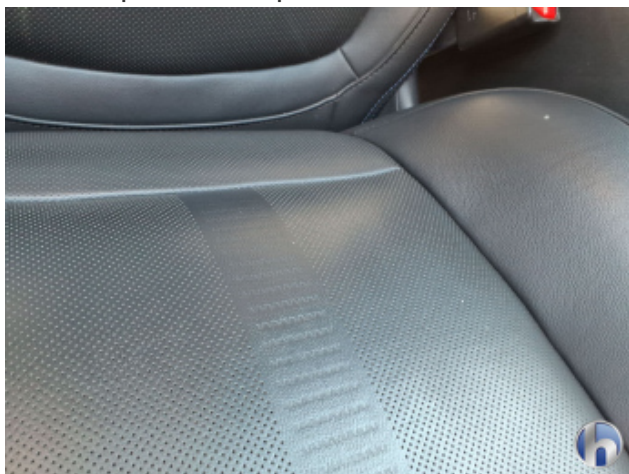
| | Bauteil | Schaden | Rep.-Art |
|---|---|---|---|
| 9. | Sitz Innenraum links vorne | Loch | Smart Repair |

9. Sitz Innenraum links vorne  
**Loch - Smart Repair**
