# Zustandsbericht

- Protokoll der Fahrzeugbewertung -

Berichts-Nr: 10161358  
vom: 04.03.2026

**Auftrags-Nr:** 1002339571  
**Besichtigt am:** 04.03.2026 08:12  
**Berichts-Nr:** 10161358  
**FIN:** WVVWZZZAWZPU017168

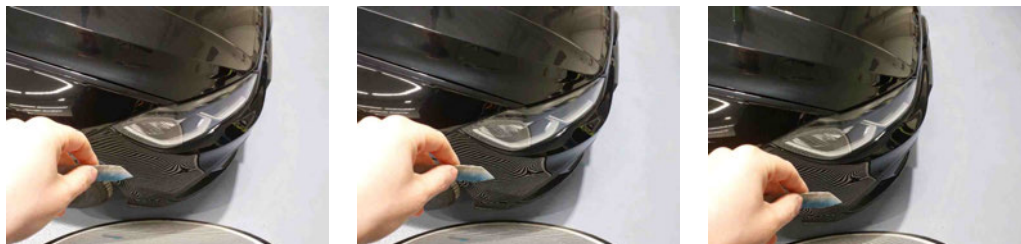
| Nr | Bauteil | Schadensbeschreibung | Reparaturempfehlung |
|---|---|---|---|
| 4 | Stoßfänger vorne | Delle(n) | Akzeptabel (Gebrauchsspur) |

## 4 - Stoßfänger vorne - Delle(n) - Akzeptabel (Gebrauchsspur)

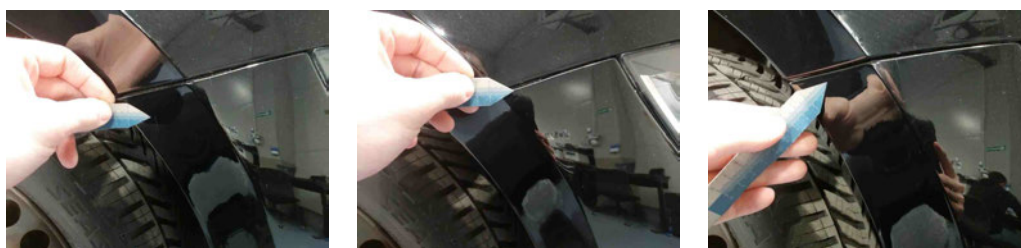
| Nr | Bauteil | Schadensbeschreibung | Reparaturempfehlung |
|---|---|---|---|
| 5 | Stoßfänger vorne | Kratzer | Akzeptabel (Gebrauchsspur) |

## 5 - Stoßfänger vorne - Kratzer - Akzeptabel (Gebrauchsspur)

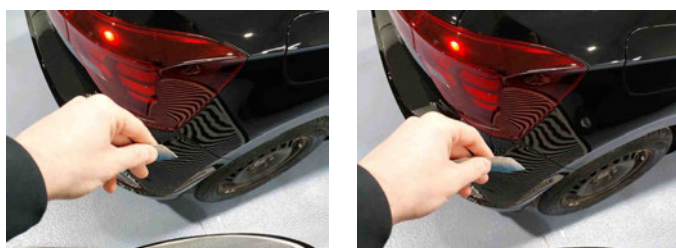
| Nr | Bauteil | Schadensbeschreibung | Reparaturempfehlung |
|---|---|---|---|
| 6 | Stoßfänger hinten | Delle(n) | Akzeptabel (Gebrauchsspur) |

## 6 - Stoßfänger hinten - Delle(n) - Akzeptabel (Gebrauchsspur)

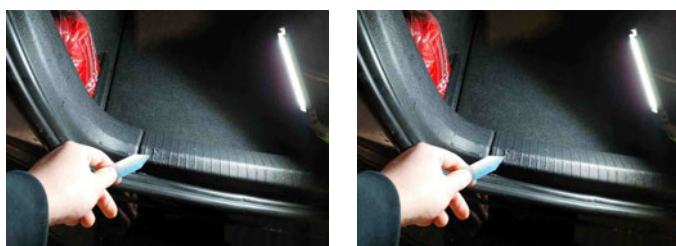
| Nr | Bauteil | Schadensbeschreibung | Reparaturempfehlung |
|---|---|---|---|
| 7 | Heckklappe | Abweichend vom Auslieferungszustand/-umfang | Akzeptabel (Gebrauchsspur) |

## 7 - Heckklappe - Abweichend vom Auslieferungszustand/-umfang - Akzeptabel (Gebrauchsspur)

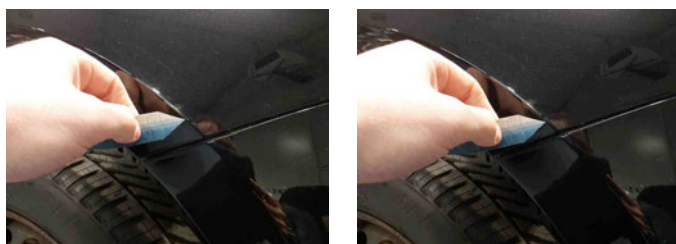
| Nr | Bauteil | Schadensbeschreibung | Reparaturempfehlung |
|---|---|---|---|
| 8 | Kotflügel vorne rechts | Anhaftung | Akzeptabel (Gebrauchsspur) |

## 8 - Kotflügel vorne rechts - Anhaftung - Akzeptabel (Gebrauchsspur)
