» Übersicht

Auftrags-Nr: 1002477064
Besichtigt am: 09.06.2026 15:32
Berichts-Nr: 10762776
FIN: VSSZZZKMZNR074693

Fahrzeugkategorie:	Personenkraftwagen
Fahrzeugart:	SUV
Hersteller:	Cupra
Modell:	Formentor
HSN / TSN:	7593 / ARB
Erstzulassungsdatum:	03.06.2022
Laufleistung:	87.200 km
Nachweis Kilometerstand:	Ausgelesen
Farbe:	"Magnetic Tech"
Farbe Dach:	"Magnetic Tech"
Antriebsart:	Frontantrieb
Motorisierung/Kraftstoff:	Hybrid Benzin
Hubraum:	1.400 ccm
Leistung:	110 kW (150 PS)
Fahrzeuglänge:	
Fahrzeughöhe:	
Fahrzeugbreite:	
Zulässiges Gesamtgewicht:	
Radstand:	
Anzahl Achsen:	2
Zylinder:	4
Schadstoffklasse:	Euro 6
Anzahl Türen:	4
Anzahl Sitze:	5
Getriebe:	Automatik 6-Gang
Polsterart:	Stoff
Interieurfarbe:	Titanschwarz - Palomino-Braun
Anzahl vorhandene Schlüssel:	2

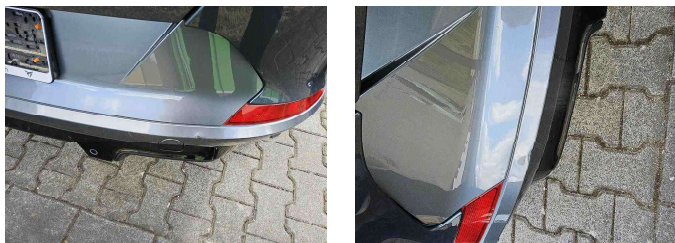
1 - Diffusor - Deformiert - Ersetzen

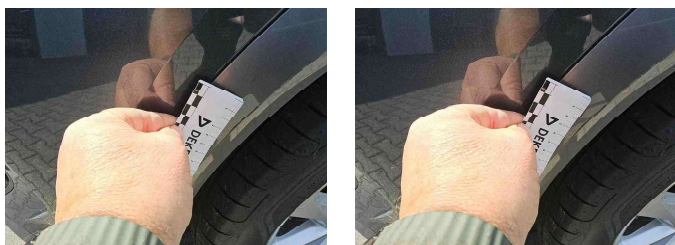
2 - Radkastenverkleidung vorne links - Kratzer - Smart Repair

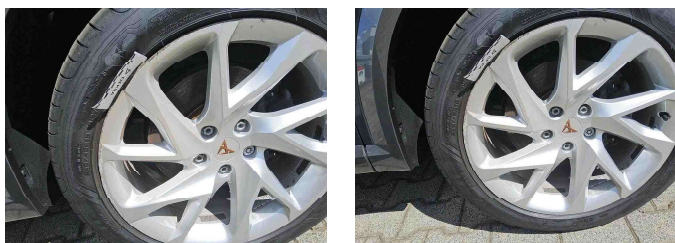
3 - Alufelge vorne rechts - Kratzer - Instandsetzen + lackieren

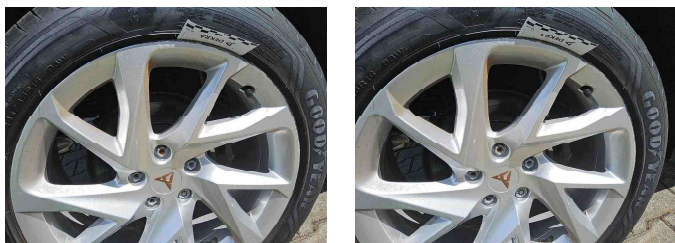
4 - Alufelge hinten rechts - Kratzer - Instandsetzen + lackieren

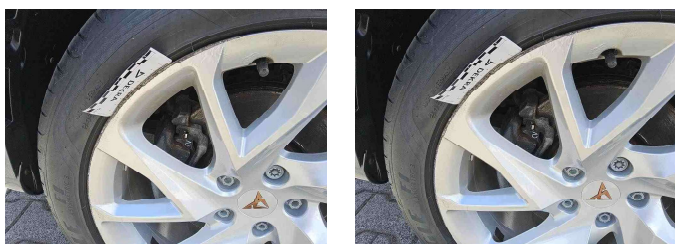
5 - Alufelge vorne links - Kratzer - Instandsetzen + lackieren
