# Zustandsbericht / Minderwertgutachten

| Hersteller | SKODA | Typ / Verkaufsbez. | Superb Combi 2.0 TDI DSG Ambition |
| Sitzplätze | 5 | Fahrzeug-Ident.-Nr. | TMBJH7NP9N7028454 |

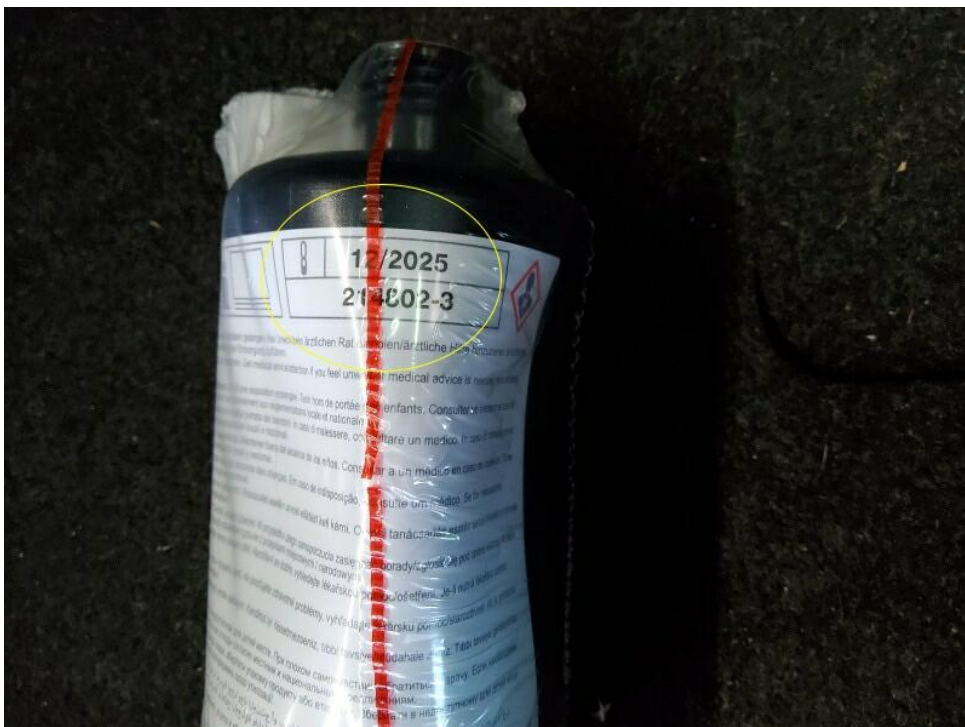
Bild 14 : Reifenfüllmittel / Tirefit abgelaufen seit 12/2025

1. Reifenfüllmittel / Tirefit abgelaufen seit 12/2025, erneuern (Bild 14)
2. Heckklappe oben größere "weiche" Delle, drücken (Bild 15, 16, 17)
3. Heckstoßfängerverkleidung / Ladekante übermäßig viele Kratzer, Schrammen sowie einzelne kleine Delle, lackieren mit Lackaufbau (Bild 24, 25, 26, 27, 28, 29, 30, 31)
4. Tür vorne links mehrere tiefere Dellen mit Lackbeschädigung, instandsetzen (Bild 32, 34, 35, 36)
5. Türgriff vorne links außen verschrammt, smart repair (Bild 33)
6. Frontstoßfängerverkleidung an diversen Stellen verschrammt bis Grundierung, lackieren mit Lackaufbau (Bild 37, 38, 39, 40, 41, 42)
7. Außenschweller vorne links mehrfach leicht eingedrückt, smart repair (Bild 44, 45, 46, 47, 48, 49)

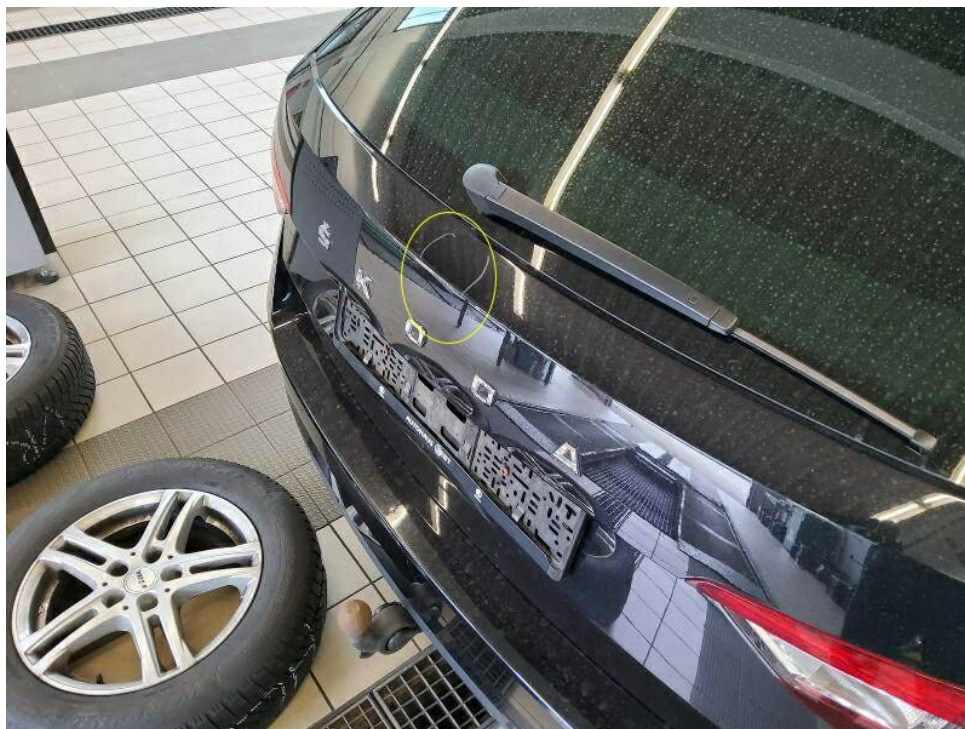
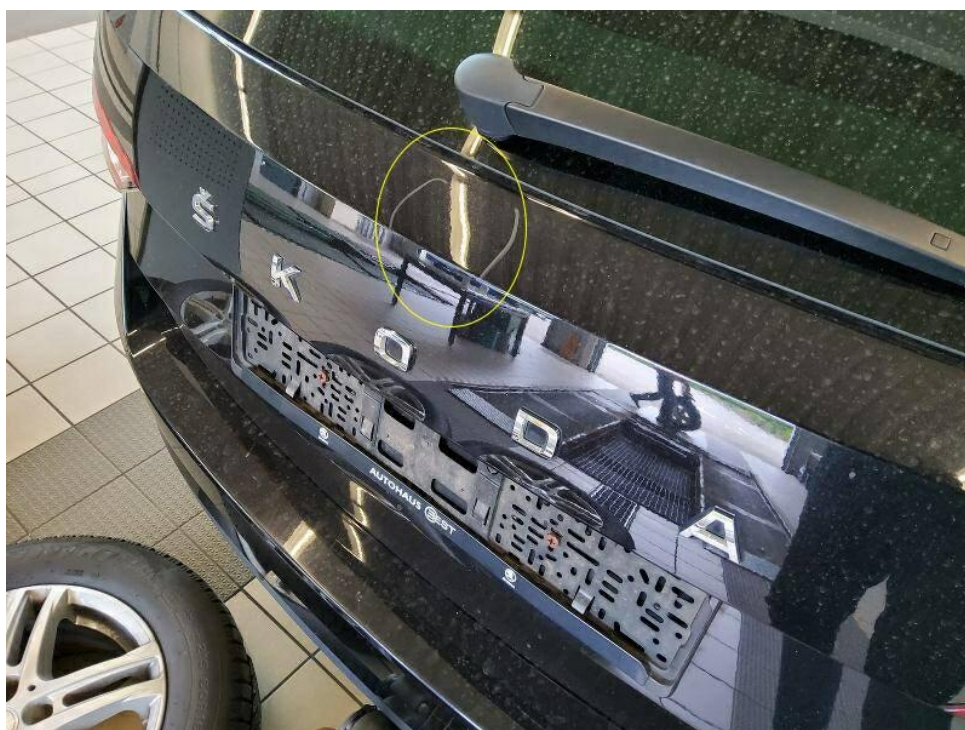
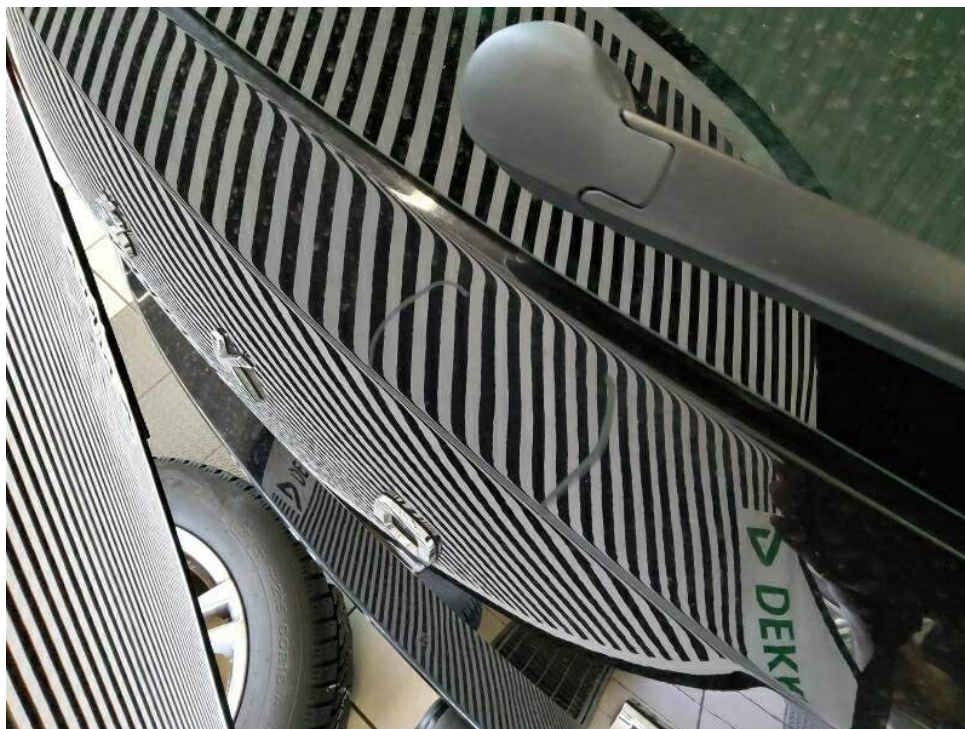
Bild 15 : Heckklappe oben größere "weiche" Delle

Bild 16 : Heckklappe oben größere "weiche" Delle

Bild 17 : Heckklappe oben größere "weiche" Delle

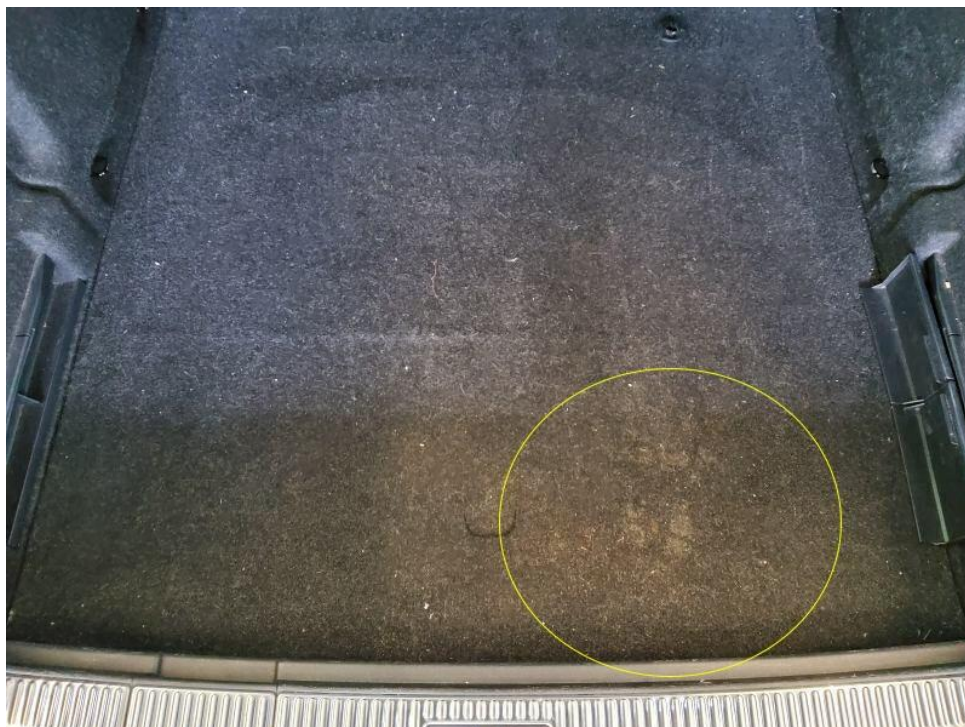
Bild 18 : Kofferraumboden verschmutzt

Kofferraumboden verschmutzt (Bild 18)  
Einstiegsschweller hinten rechts kleine Kratzer (Bild 19, 20)  
Seitenteil hinten rechts oberflächige Kratzer, polieren (Bild 21, 22, 23)

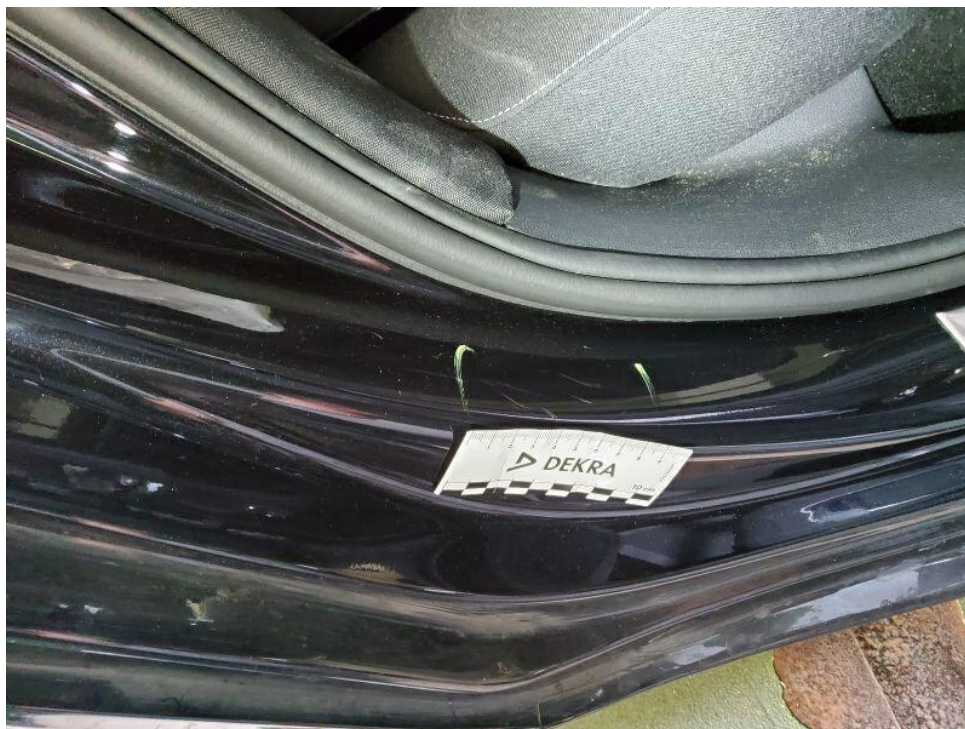
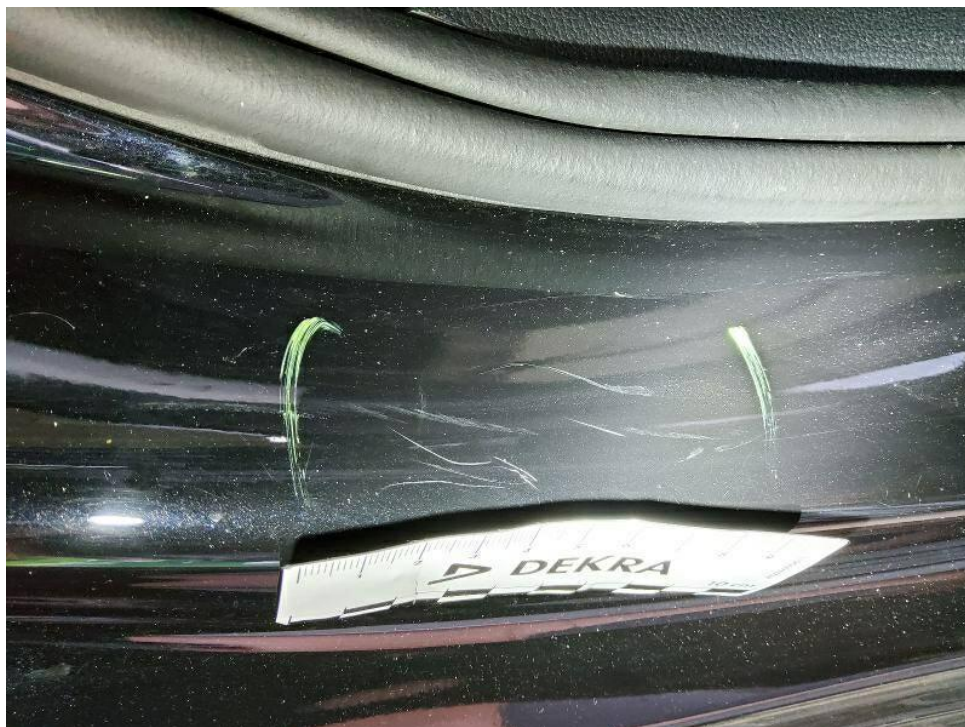
Bild 19 : Einstiegsschweller hinten rechts kleine Kratzer

Bild 20 : Einstiegsschweller hinten rechts kleine Kratzer

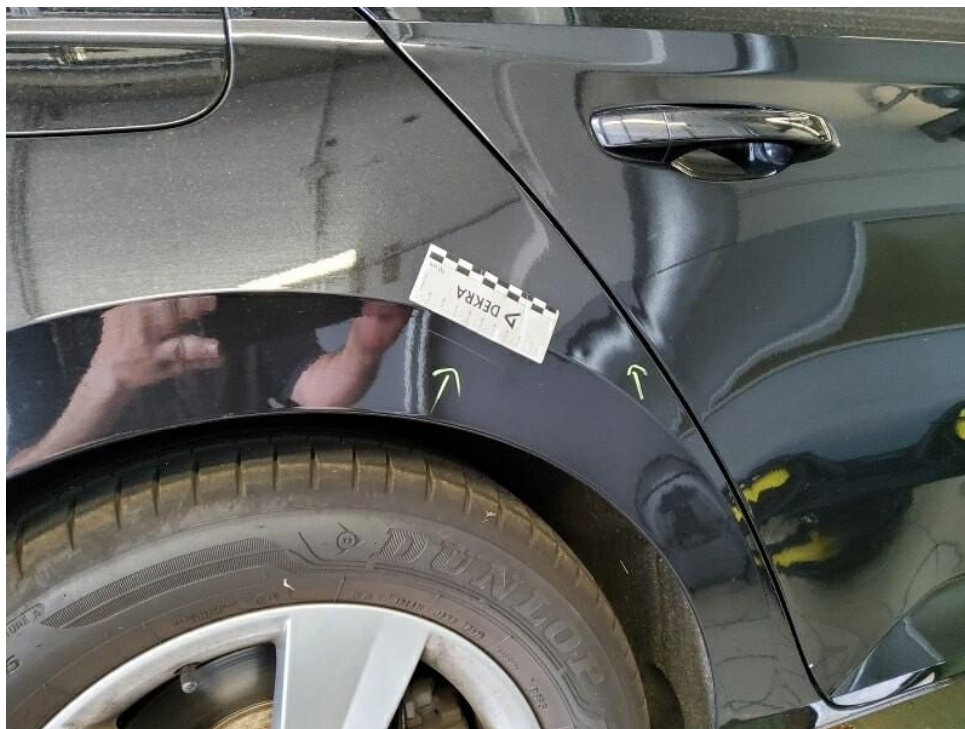
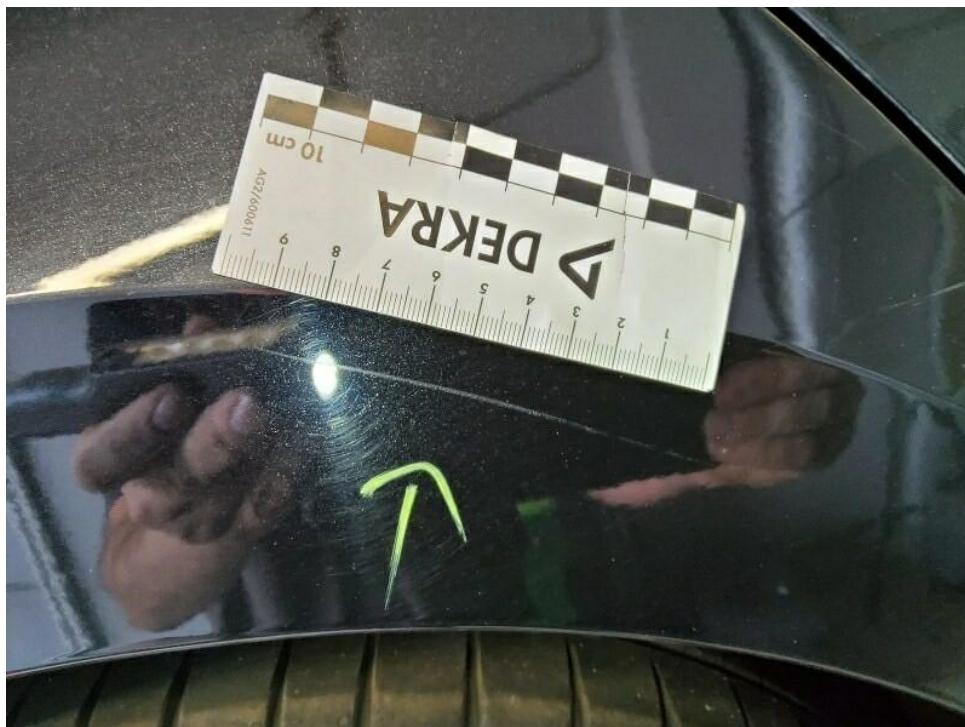
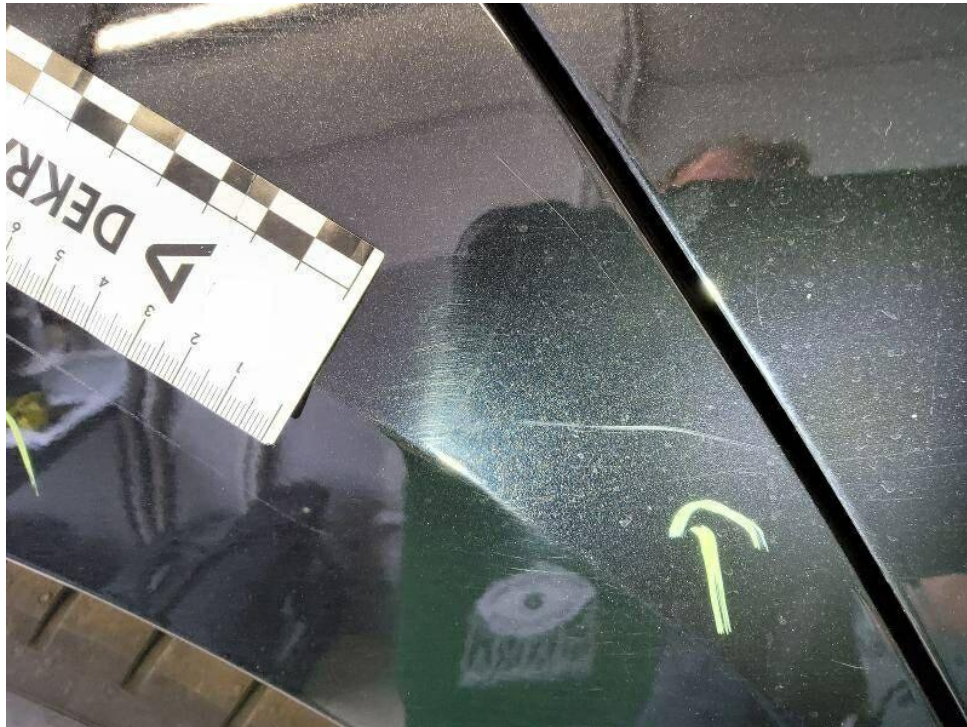
Bild 21 : Seitenteil hinten rechts oberflächige Kratzer

Bild 22 : Seitenteil hinten rechts oberflächige Kratzer

Bild 23 : Seitenteil hinten rechts oberflächige Kratzer

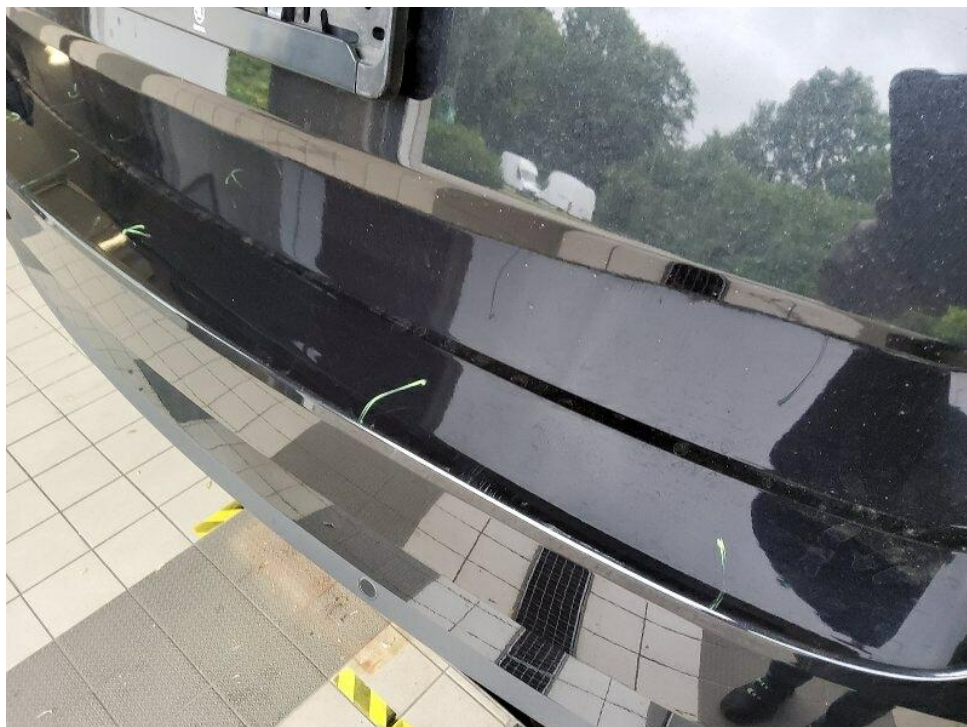
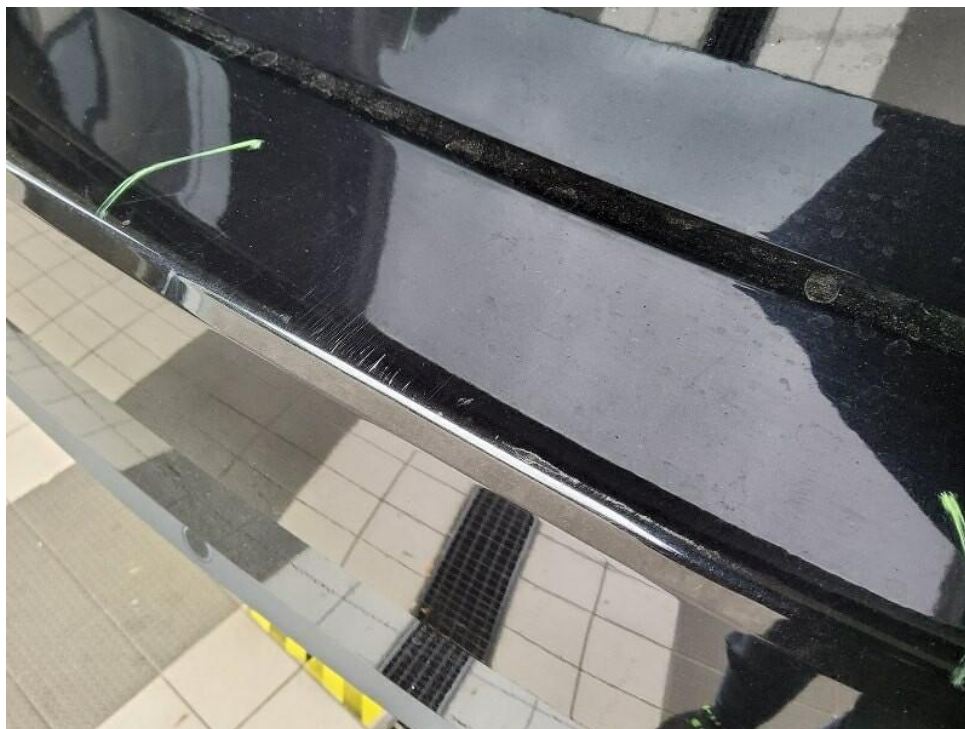
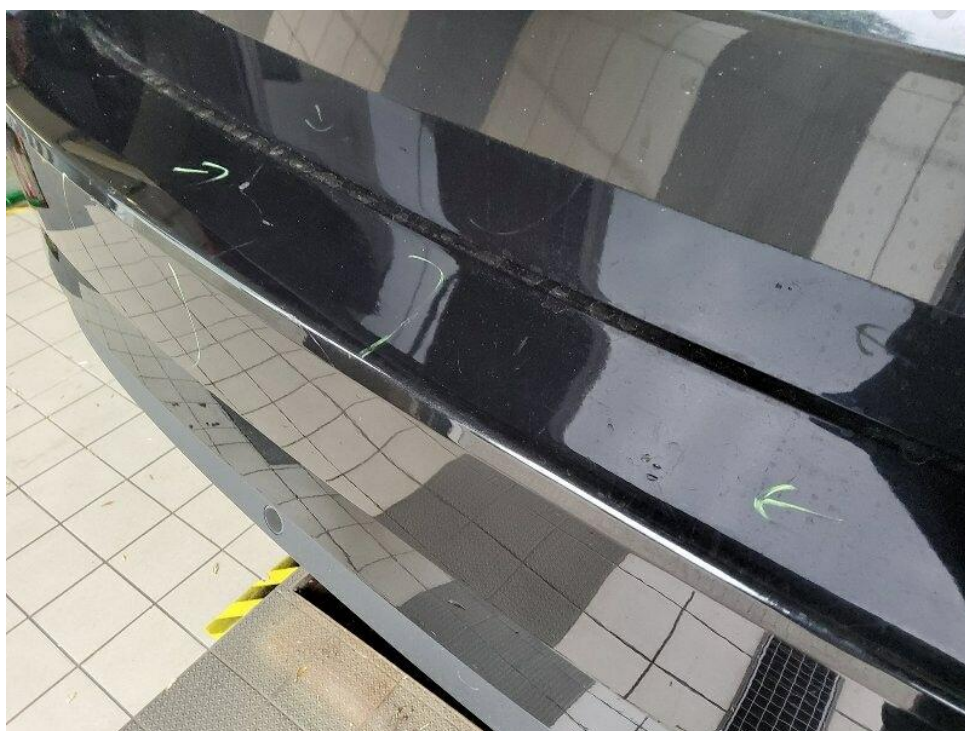
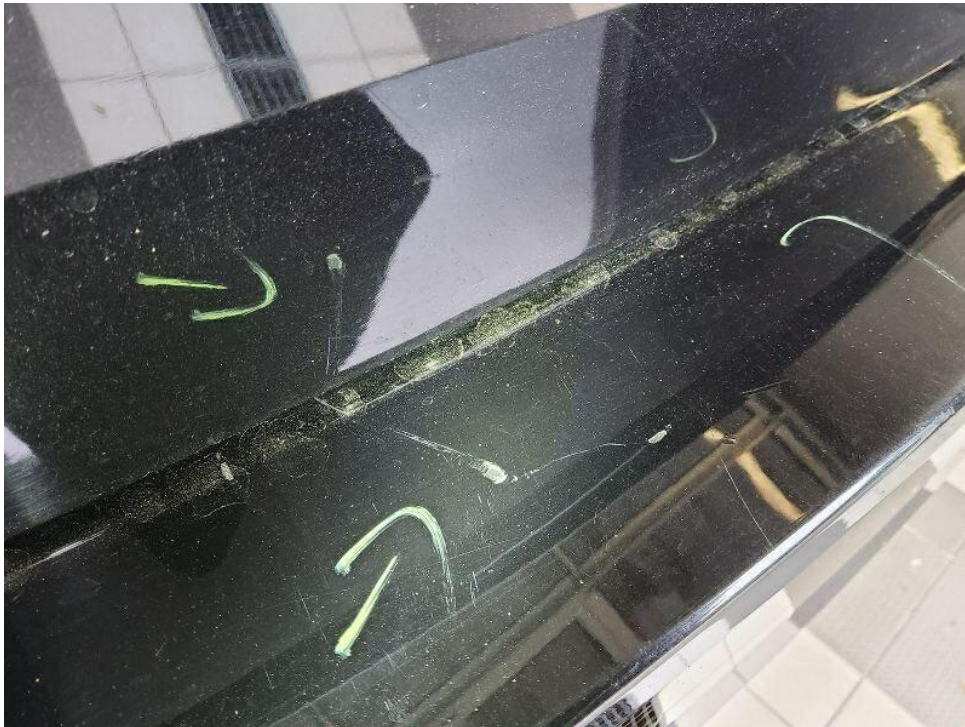
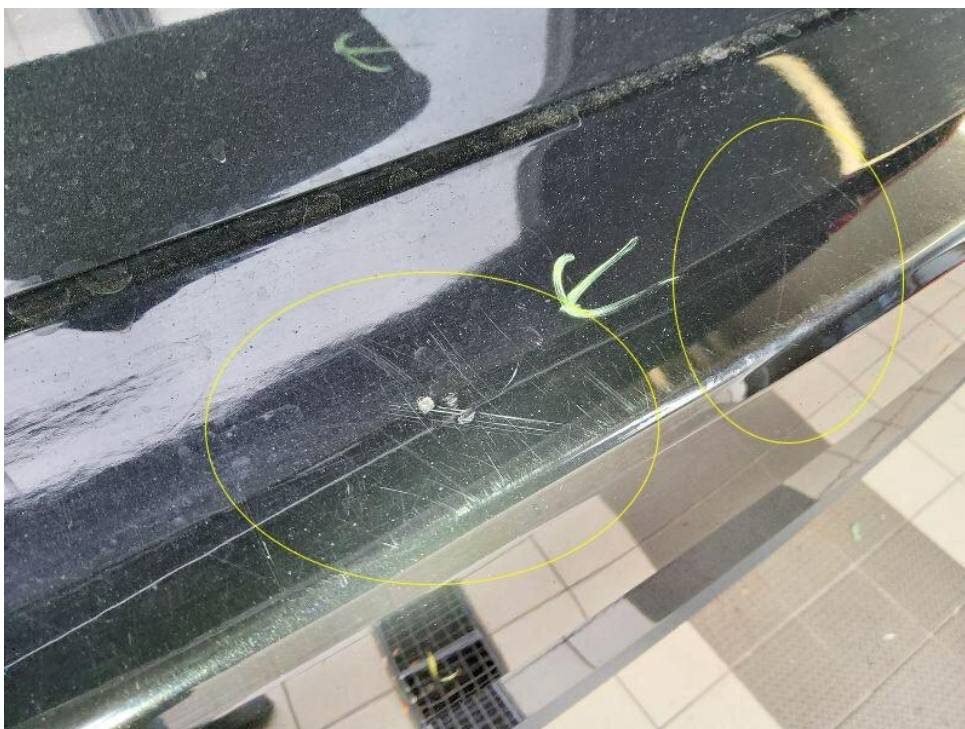
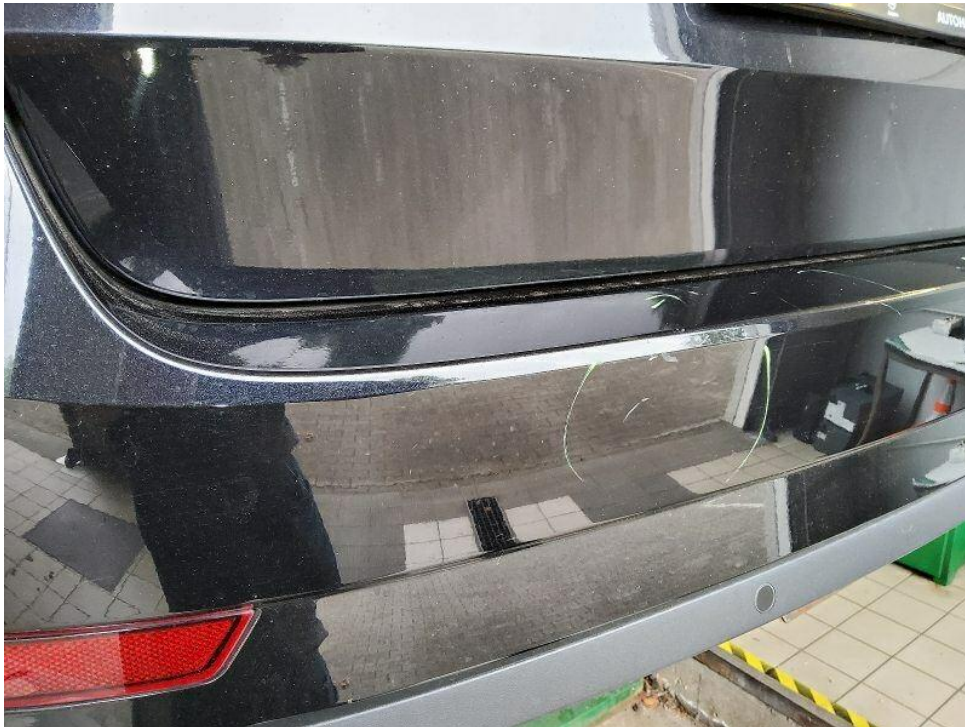
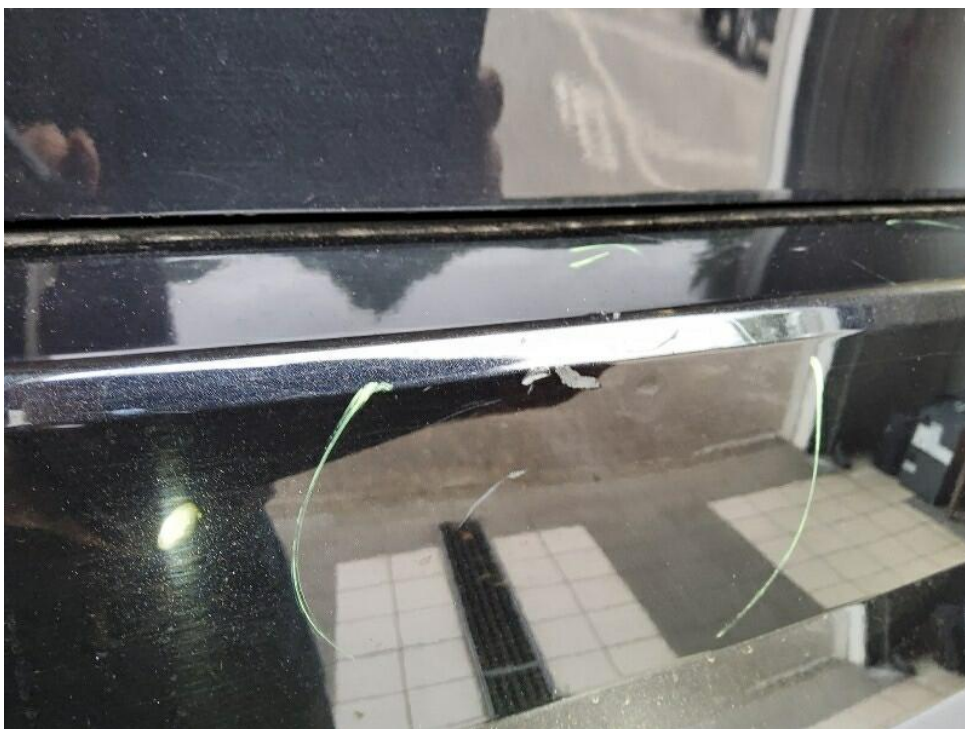
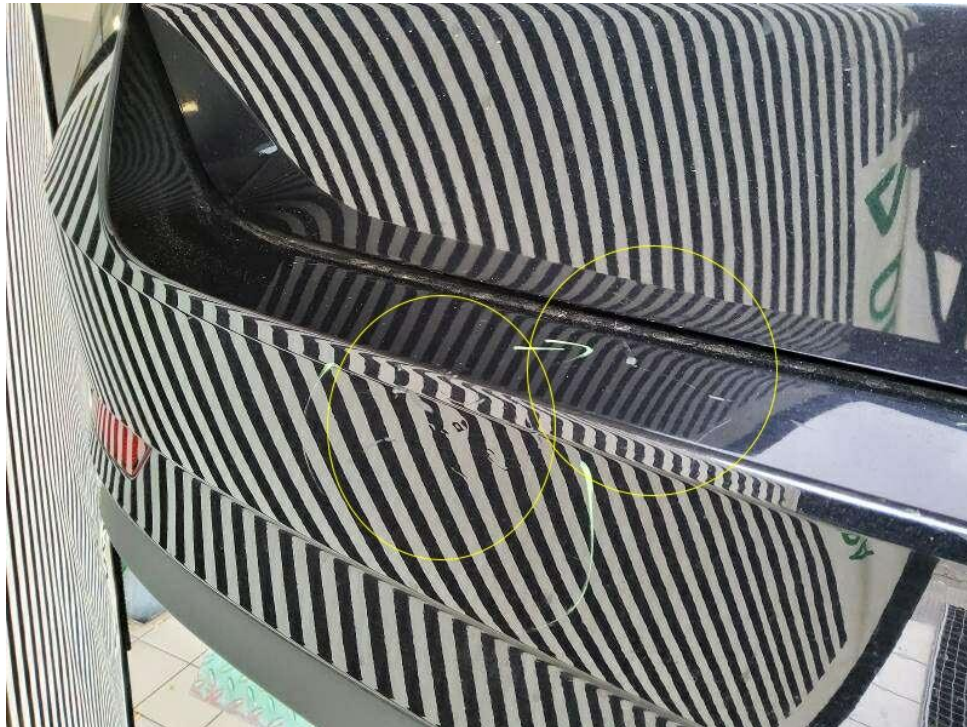
Bild 24 : Heckstoßfängerverkleidung / Ladekante übermäßig viele Kratzer, Schrammen sowie einzelne kleine Delle

Bild 25 : Heckstoßfängerverkleidung / Ladekante übermäßig viele Kratzer, Schrammen sowie einzelne kleine Delle

Bild 26 : Heckstoßfängerverkleidung / Ladekante übermäßig viele Kratzer, Schrammen sowie einzelne kleine Delle

Bild 27 : Heckstoßfängerverkleidung / Ladekante übermäßig viele Kratzer, Schrammen sowie einzelne kleine Delle

Bild 28 : Heckstoßfängerverkleidung / Ladekante übermäßig viele Kratzer, Schrammen sowie einzelne kleine Delle

Bild 29 : Heckstoßfängerverkleidung / Ladekante übermäßig viele Kratzer, Schrammen sowie einzelne kleine Delle

Bild 30 : Heckstoßfängerverkleidung / Ladekante übermäßig viele Kratzer, Schrammen sowie einzelne kleine Delle

Bild 31 : Heckstoßfängerverkleidung / Ladekante übermäßig viele Kratzer, Schrammen sowie einzelne kleine Delle

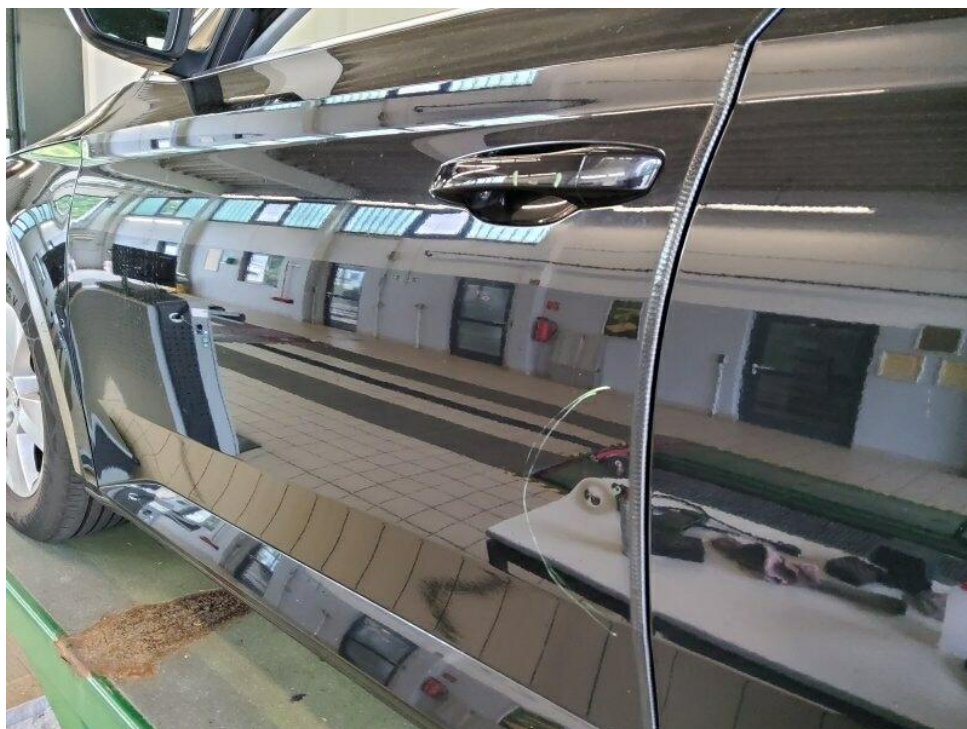
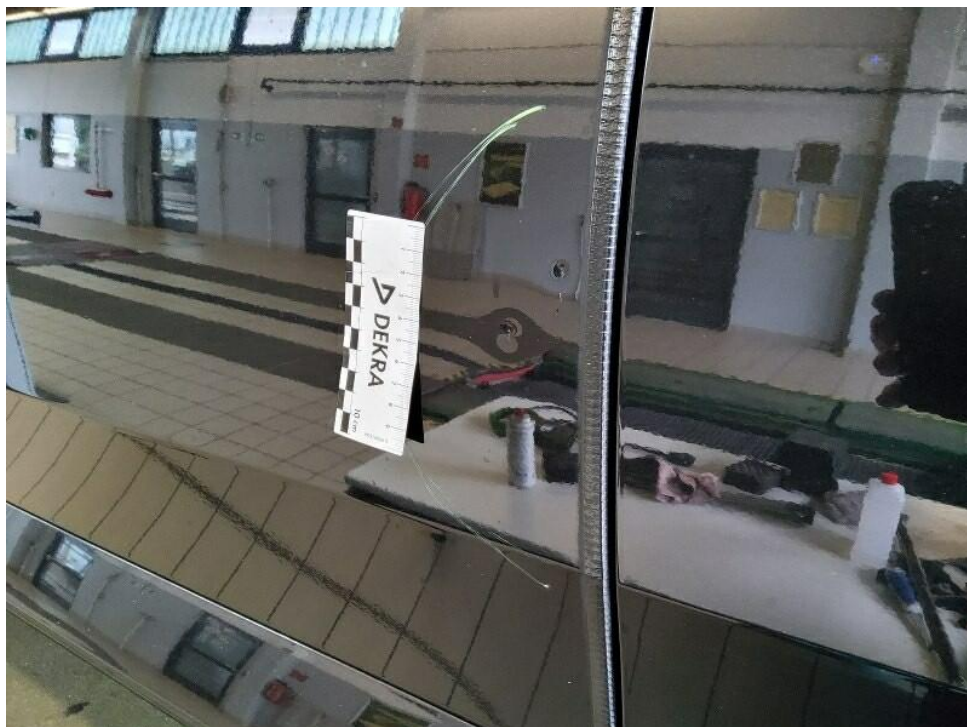
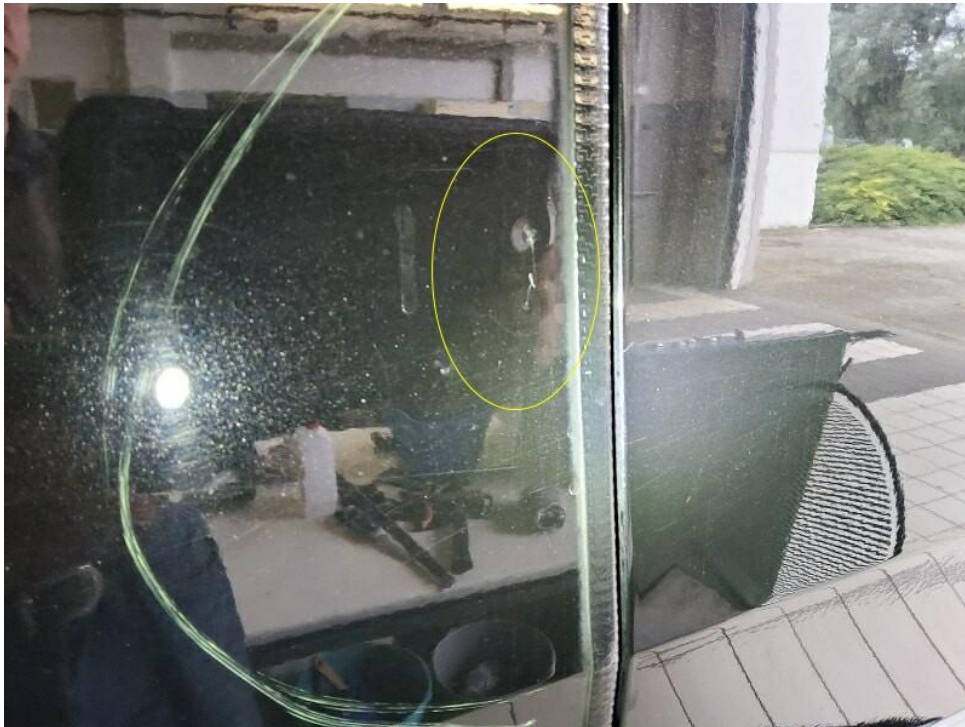
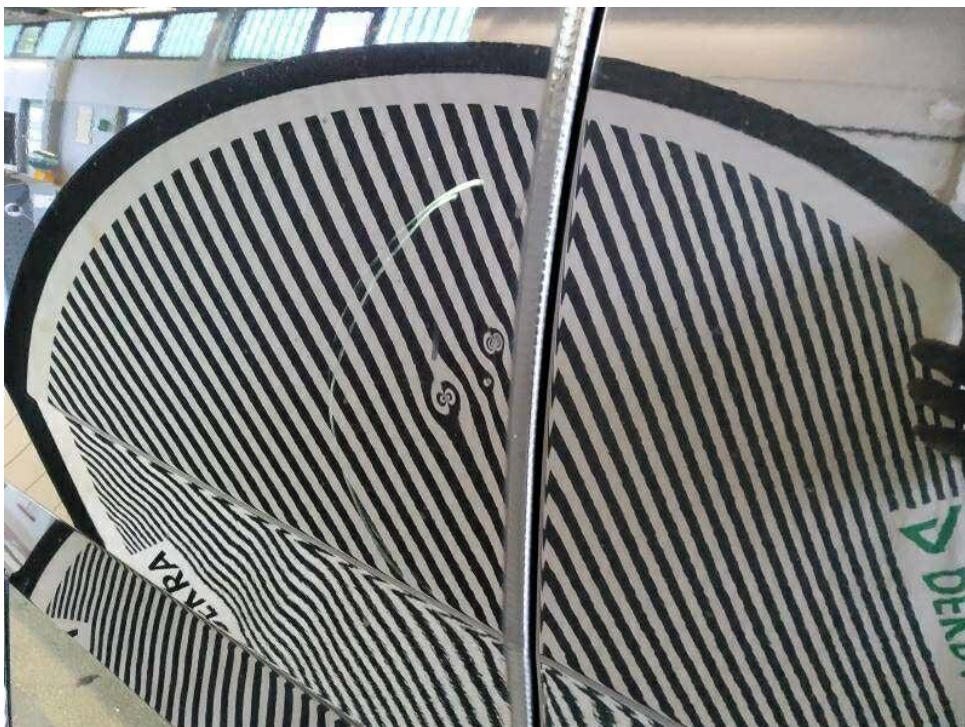
Bild 32 : Tür vorne links mehrere tiefere Dellen mit Lackbeschädigung

Bild 34 : Tür vorne links mehrere tiefere Dellen mit Lackbeschädigung

Bild 35 : Tür vorne links mehrere tiefere Dellen mit Lackbeschädigung

Bild 36 : Tür vorne links mehrere tiefere Dellen mit Lackbeschädigung

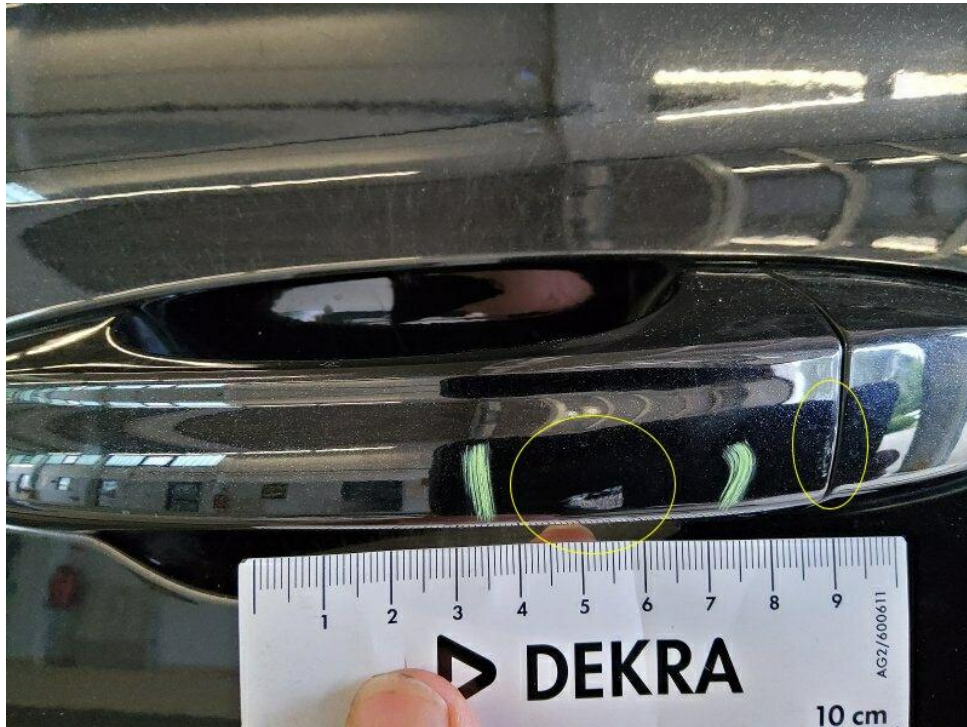
Bild 33 : Türgriff vorne links außen verschrammt

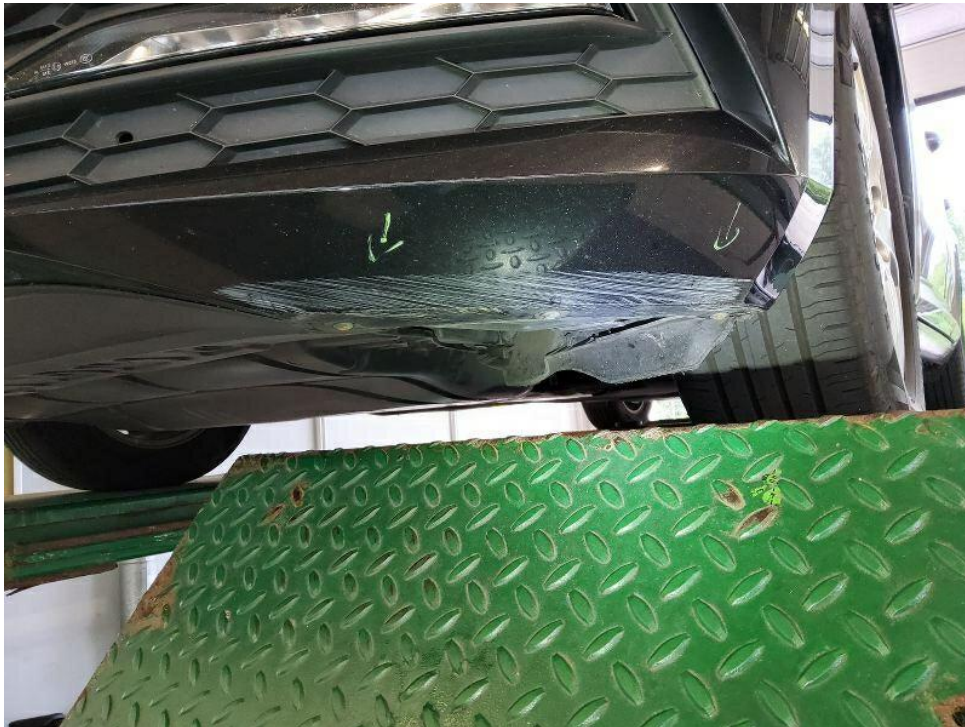
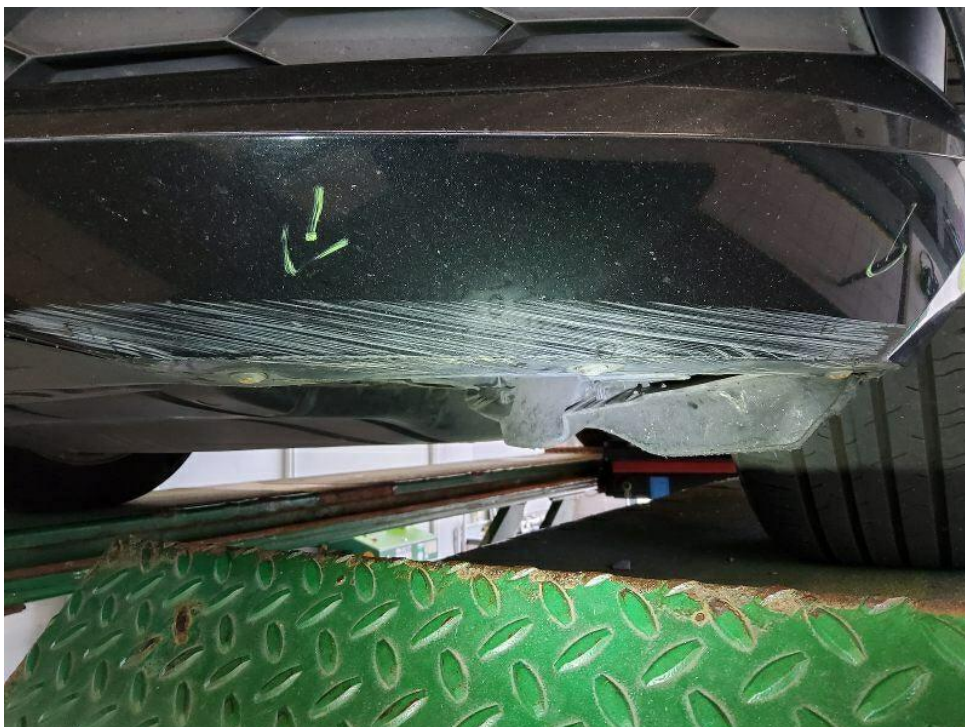
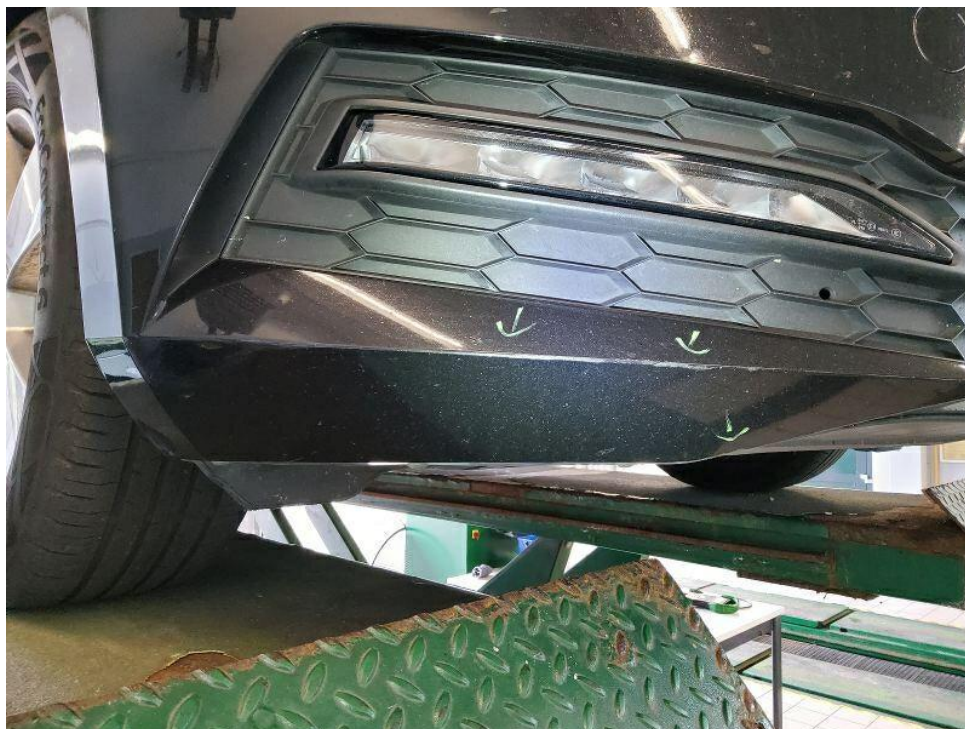
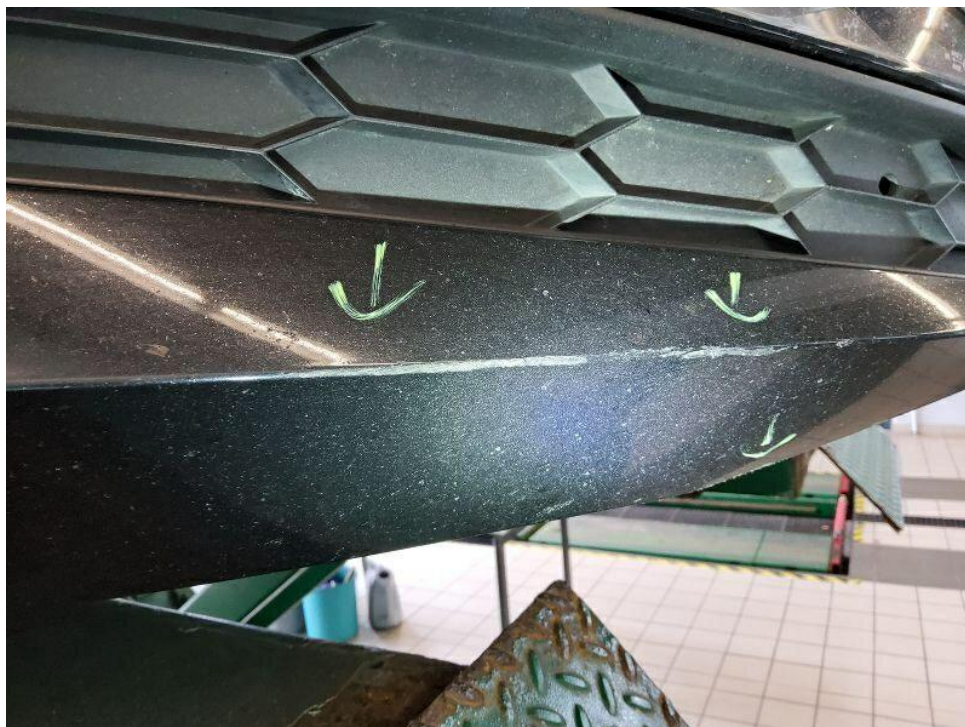
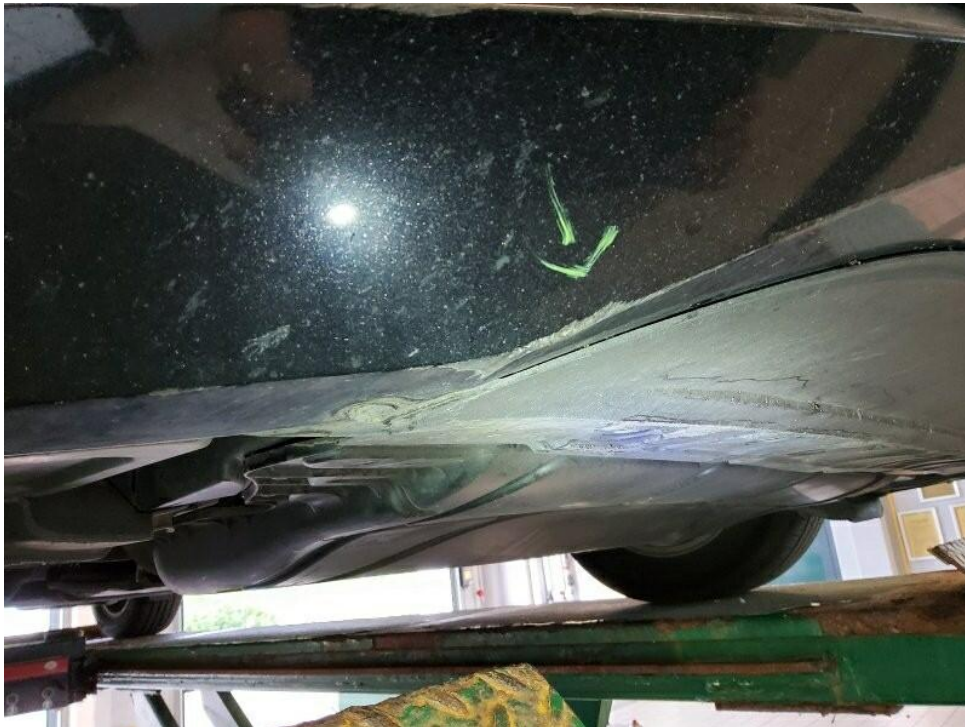
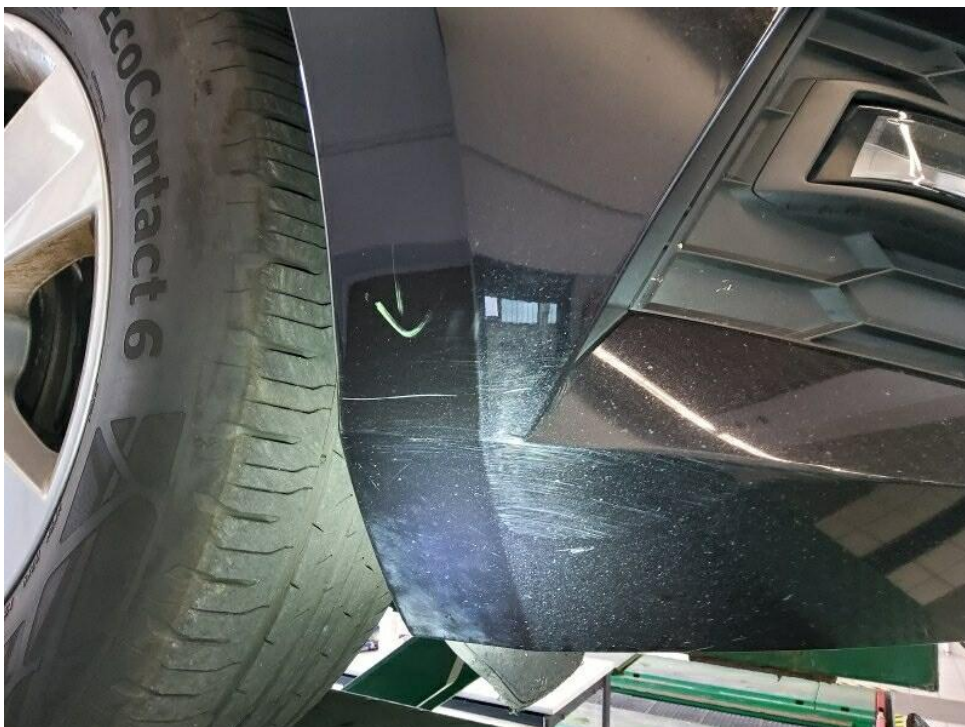
Bild 37 : Frontstoßfängerverkleidung an diversen Stellen verschrammt bis Grundierung

Bild 38 : Frontstoßfängerverkleidung an diversen Stellen verschrammt bis Grundierung

Bild 39 : Frontstoßfängerverkleidung an diversen Stellen verschrammt bis Grundierung

Bild 40 : Frontstoßfängerverkleidung an diversen Stellen verschrammt bis Grundierung

Bild 41 : Frontstoßfängerverkleidung an diversen Stellen verschrammt bis Grundierung

Bild 42 : Frontstoßfängerverkleidung an diversen Stellen verschrammt bis Grundierung

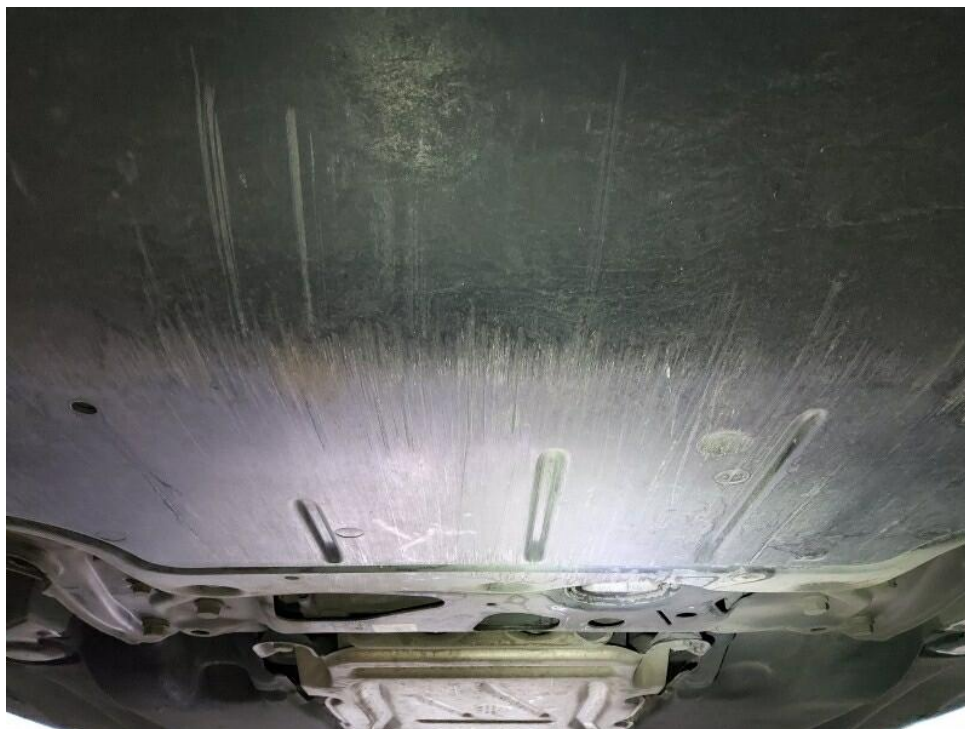
Bild 43 : Geräuschkämpfung unter dem Motor oberflächlich verschrammt

Geräuschkämpfung unter dem Motor  
oberflächlich verschrammt (Bild 43)  
Fahrzeugfront mit lauleistungsbedingter  
Steinschlagbelastung  
Fahrzeuginnenraum mit nutzungsbedingter  
Gebrauchsspuren  
Frontscheibe kleine Abplatzungen
