# Zustandsbericht / Minderwertgutachten

| Hersteller | SKODA | Typ / Verkaufsbez. | Superb Combi 2.0 TDI DSG Ambition |
| Sitzplätze | 5 | Fahrzeug-Ident.-Nr. | TMBJH7NP9N7028454 |

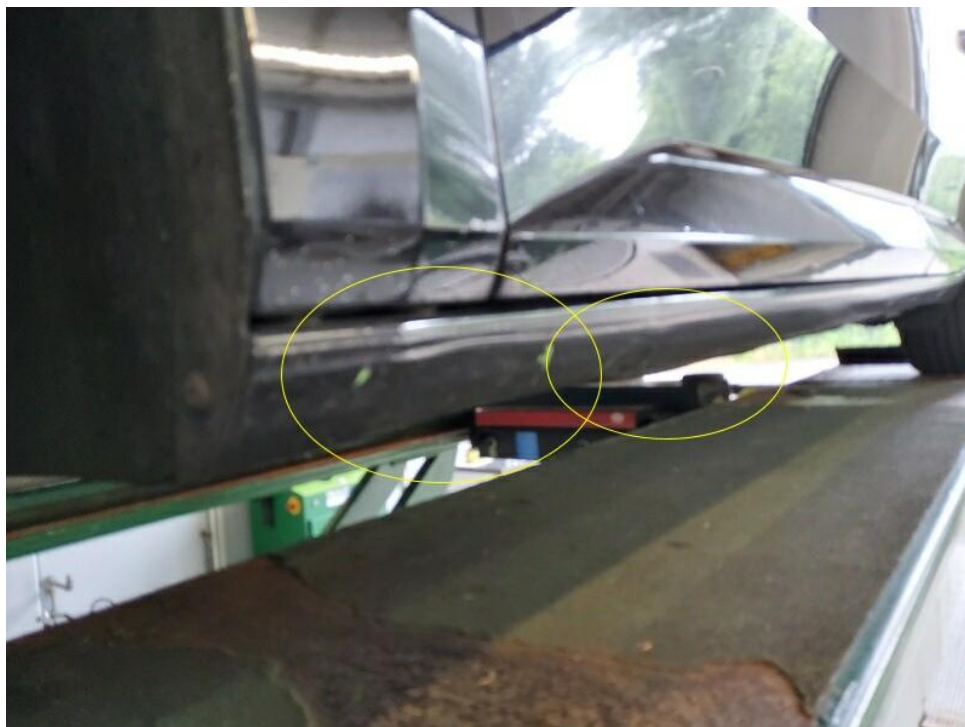
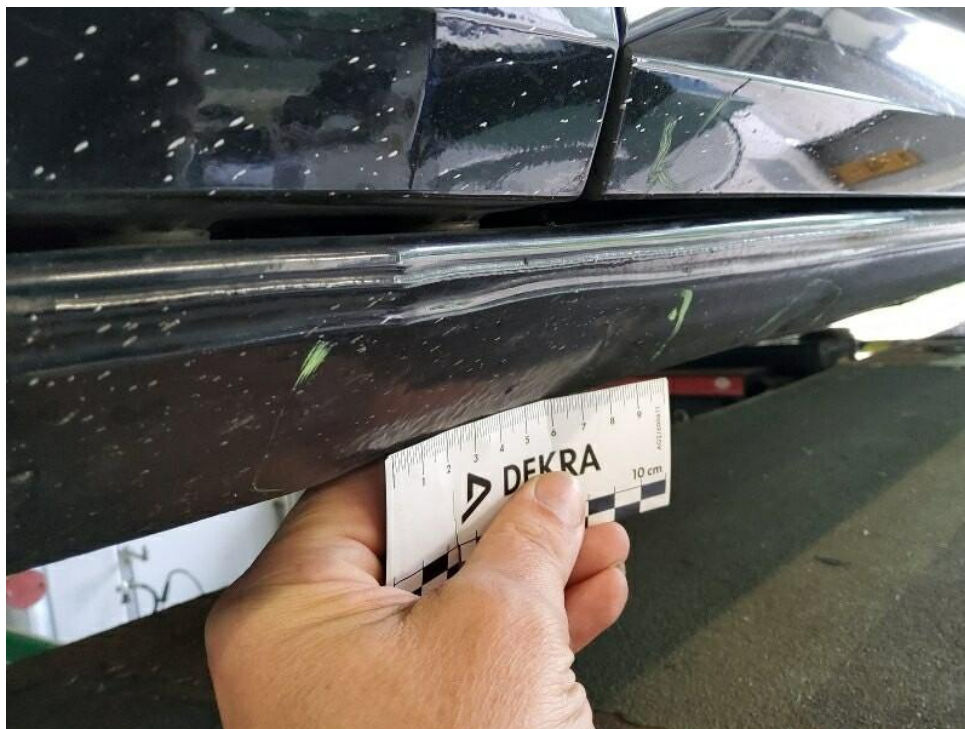
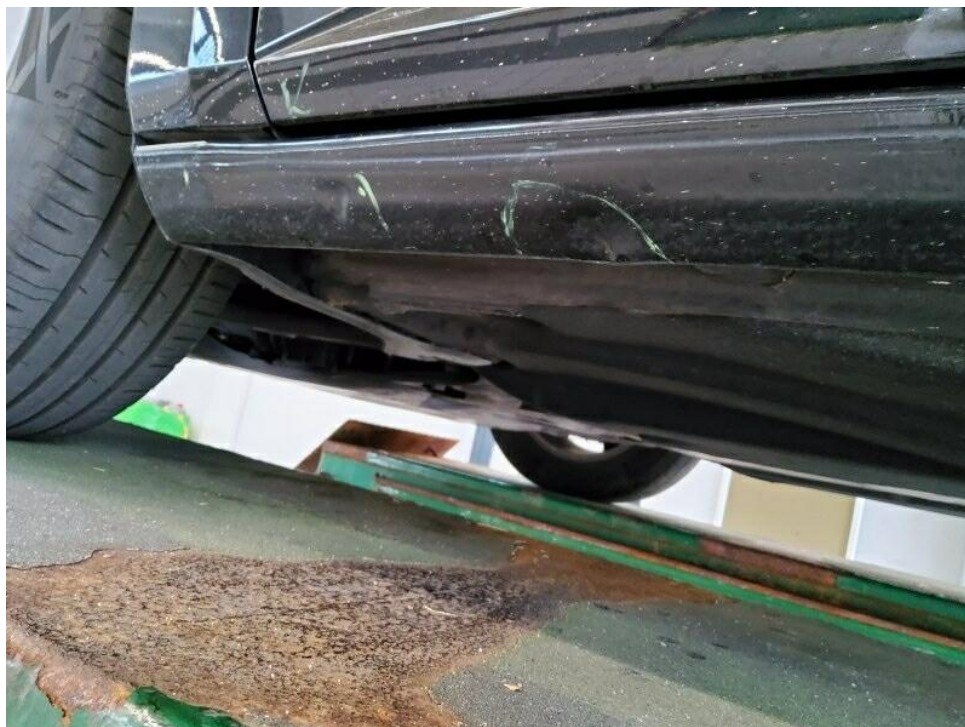
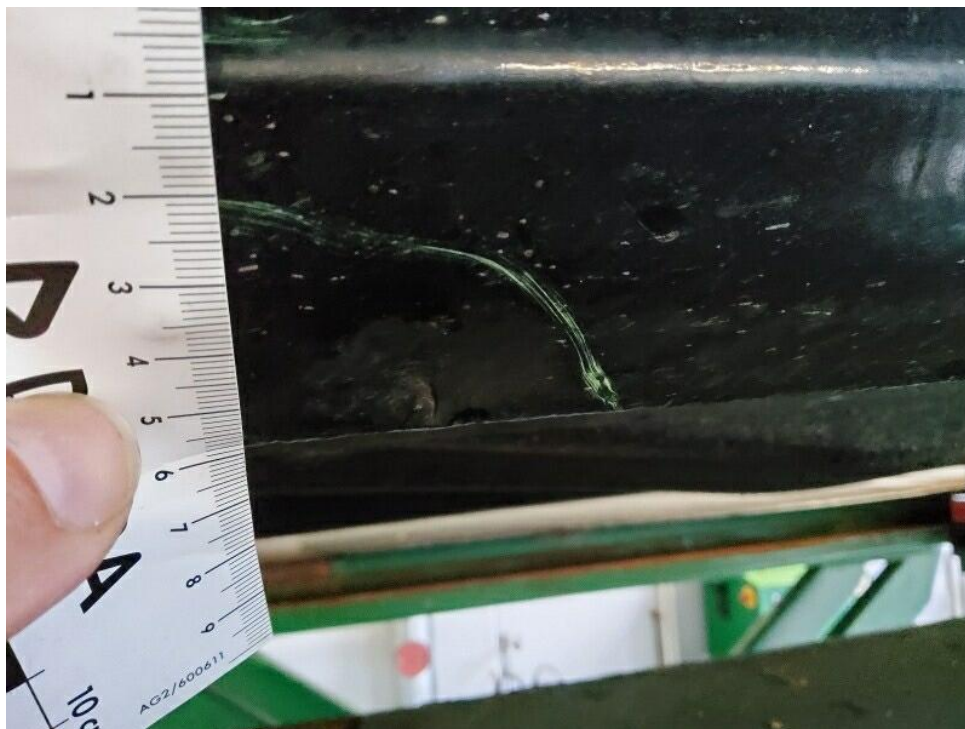
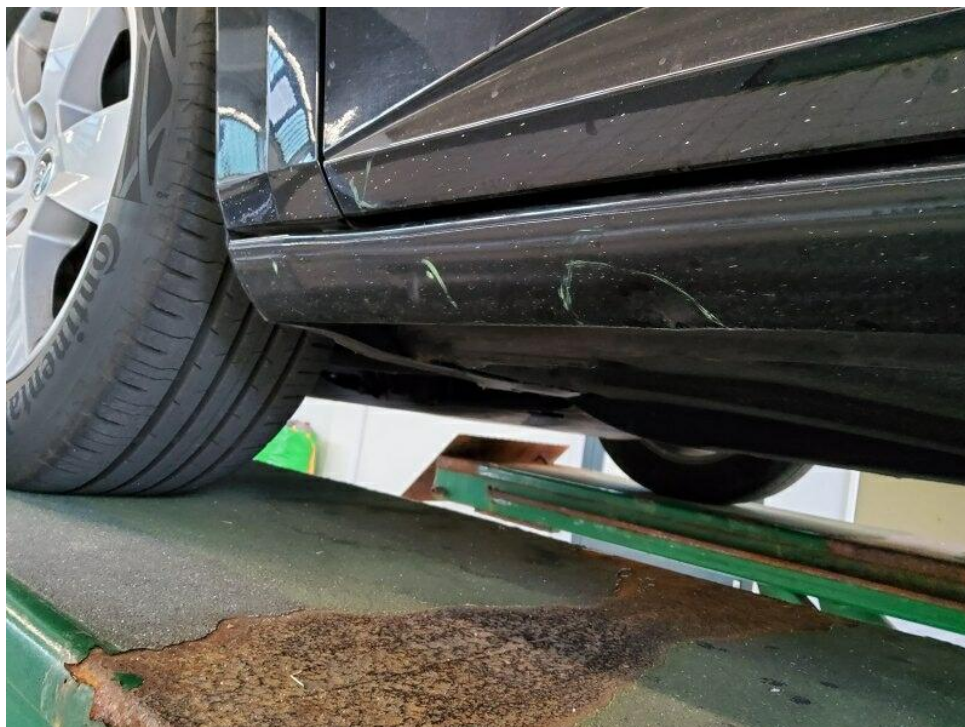
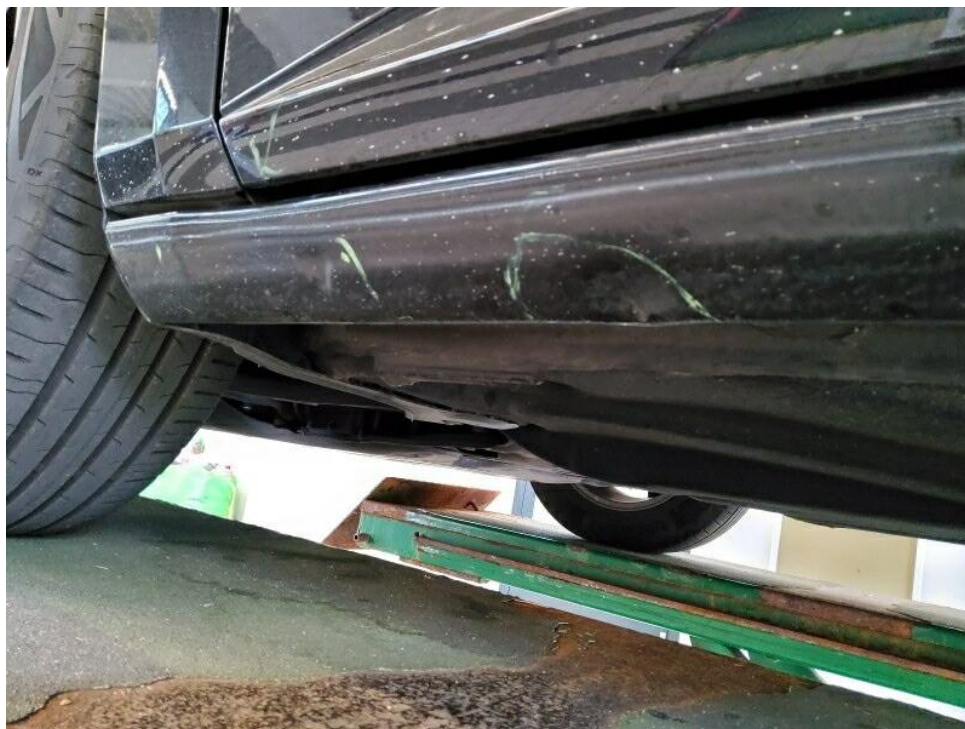
Bild 44 : Außenschweller vorne links mehrfach leicht eingedrückt

Bild 45 : Außenschweller vorne links mehrfach leicht eingedrückt

Bild 46 : Außenschweller vorne links mehrfach leicht eingedrückt

Bild 47 : Außenschweller vorne links mehrfach leicht eingedrückt

Bild 48 : Außenschweller vorne links mehrfach leicht eingedrückt

Bild 49 : Außenschweller vorne links mehrfach leicht eingedrückt

1. Reifenfüllmittel / Tirefit abgelaufen seit 12/2025, erneuern (Bild 14)
2. Heckklappe oben größere "weiche" Delle, drücken (Bild 15, 16, 17)
3. Heckstoßfängerverkleidung / Ladekante übermäßig viele Kratzer, Schrammen sowie einzelne kleine Delle, lackieren mit Lackaufbau (Bild 24, 25, 26, 27, 28, 29, 30, 31)
4. Tür vorne links mehrere tiefere Dellen mit Lackbeschädigung, instandsetzen (Bild 32, 34, 35, 36)
5. Türgriff vorne links außen verschrammt, smart repair (Bild 33)
6. Frontstoßfängerverkleidung an diversen Stellen verschrammt bis Grundierung, lackieren mit Lackaufbau (Bild 37, 38, 39, 40, 41, 42)
7. Außenschweller vorne links mehrfach leicht eingedrückt, smart repair (Bild 44, 45, 46, 47, 48, 49)
