Zustandsbericht

TÜV SÜD Auto Service GmbH
Römeräcker 1
76351 Linkenheim - Hochstetten

Besichtigungsdatum: 15.06.2026
Protokollnummer: 46159911

Hersteller	Skoda	Besichtigungszustand	ausreichend
Typ/Modell	Kodiaq 1.5 TSI ACT ACTIVE Sports Utility Vehicle5-türig 1498 ccm 150 PS / 110 KW bleifrei 6-Gang Manuell	Laufleistung (abgelesen)	90.153 km
Fahrgestellnummer	TMBJB9NS4M8009854	Erstzulassung	15.09.2020

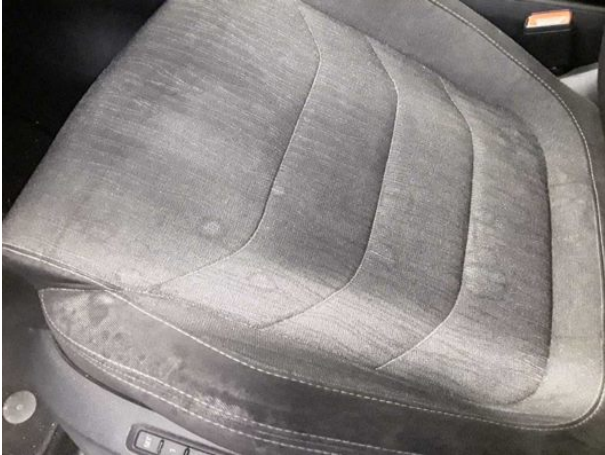
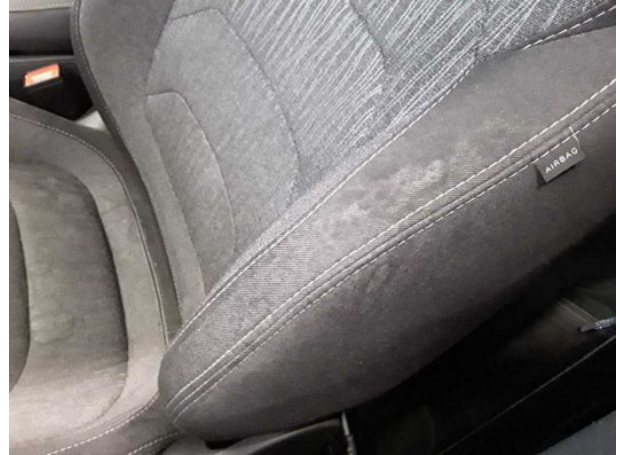
Beschädigung #1: Sitz vorn: Sitzbezug links - verschmutzt - reinigen

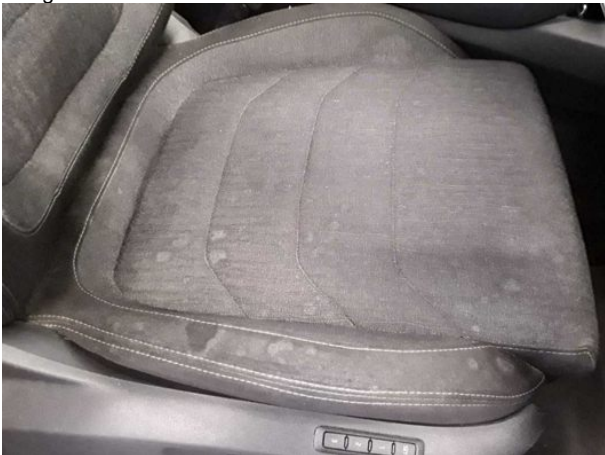
Beschädigung #2: Sitz vorn: Sitzbezug rechts - verschmutzt - reinigen

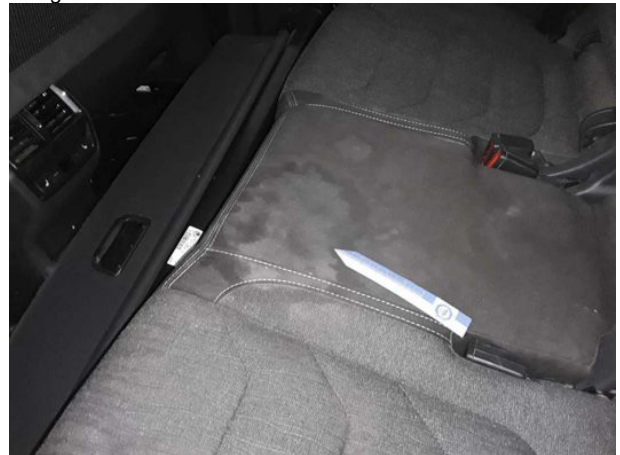
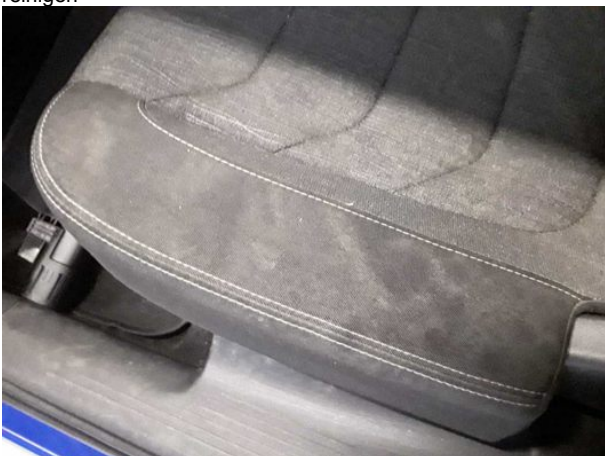
Beschädigung #3: Sitz hinten: Rücksitz - verschmutzt - reinigen

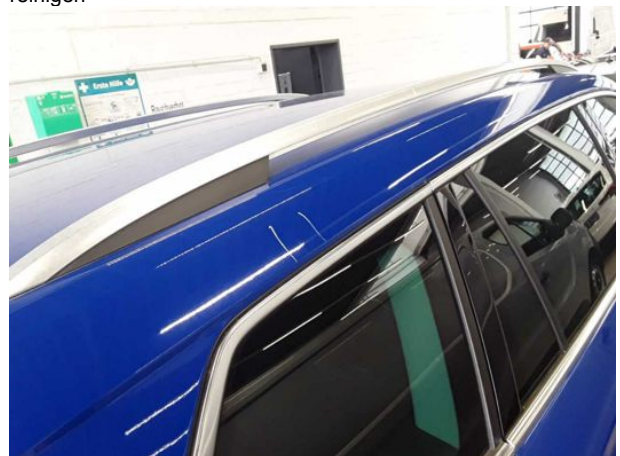
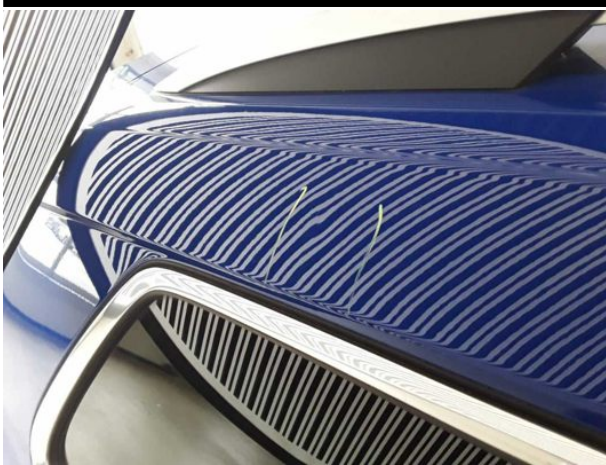
Beschädigung #4: Fahrzeugdach: Dachholm rechts - Delle(... sanft instandsetzen

Beschädigung #4: Fahrzeugdach: Dachholm rechts - Delle(n) - sanft instandsetzen

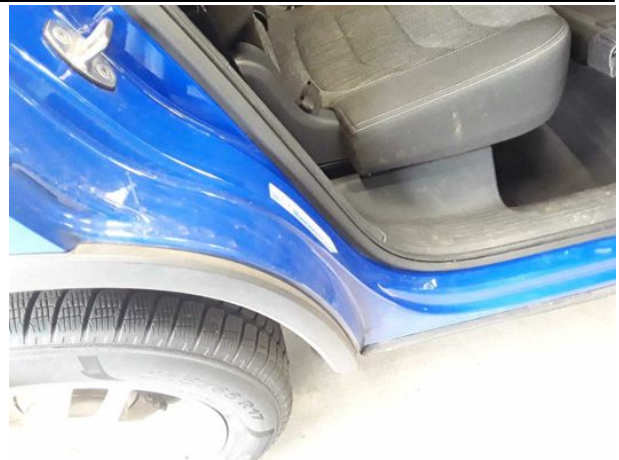
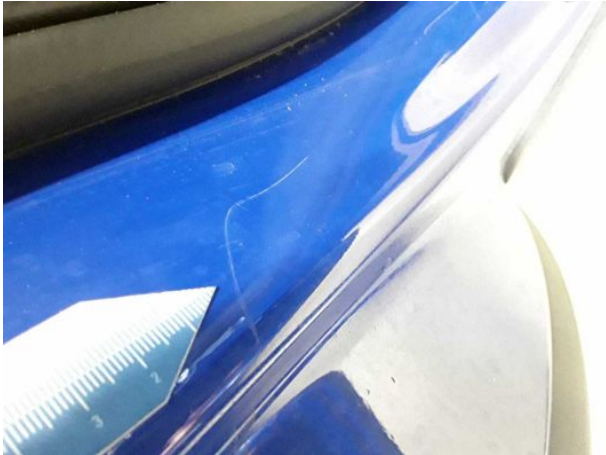
Beschädigung #5: Seitenwand rechts: Einstieg - Kratzer - Smart Repair

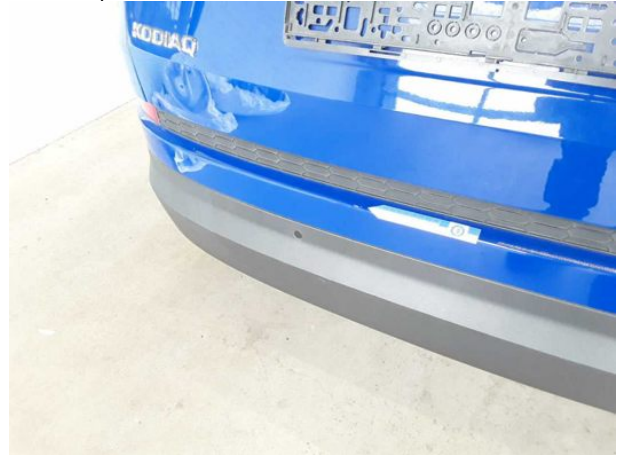
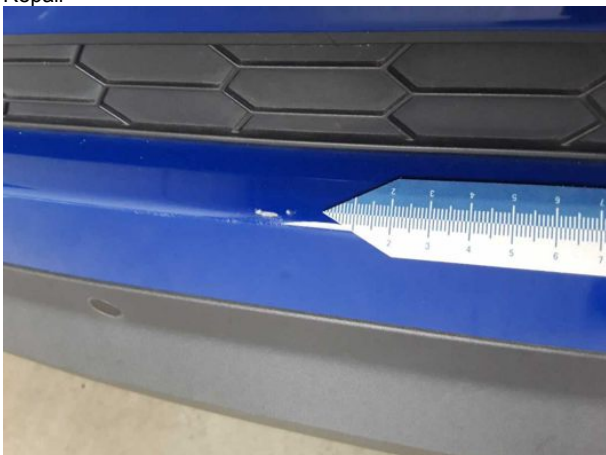
Beschädigung #6: Stossfänger hinten: Stossfänger hinten - Kratzer - Smart Repair

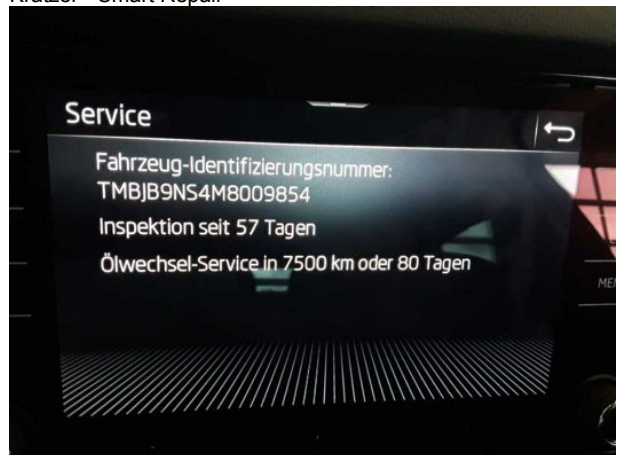
Beschädigung #7: Sonstiges: Inspektion/Wartung - fällig - erneuern

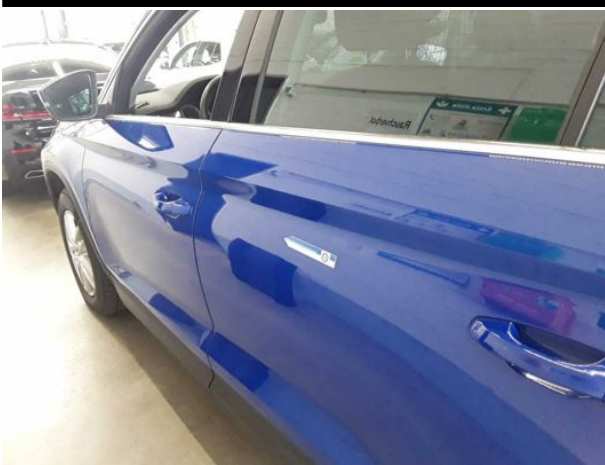
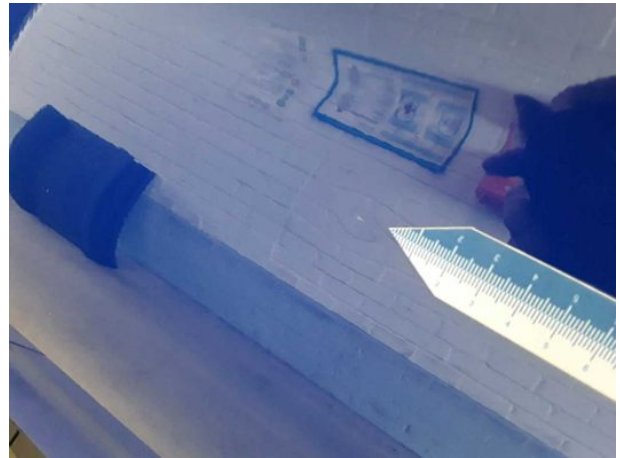
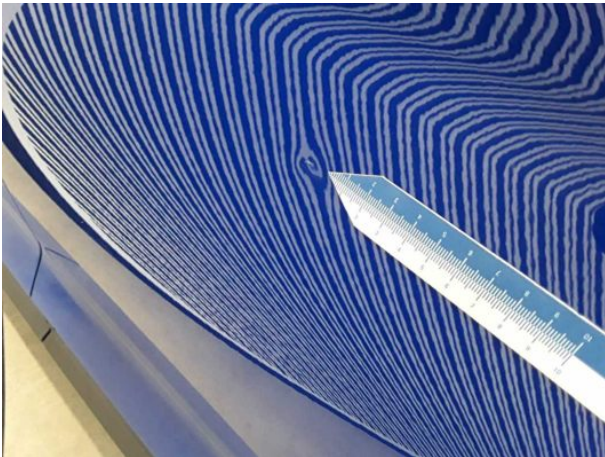
Beschädigung #8: Tür hinten links: Tür - Delle / Lackschaden - instandsetzen und lackieren

Beschädigung #8: Tür hinten links: Tür - Delle / Lackschade... instandsetzen und lackieren

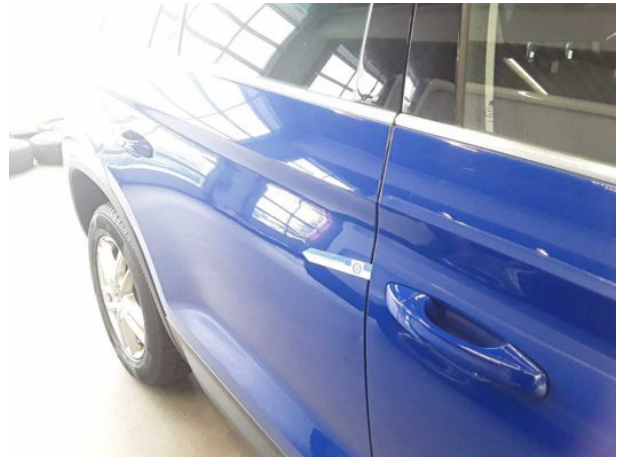
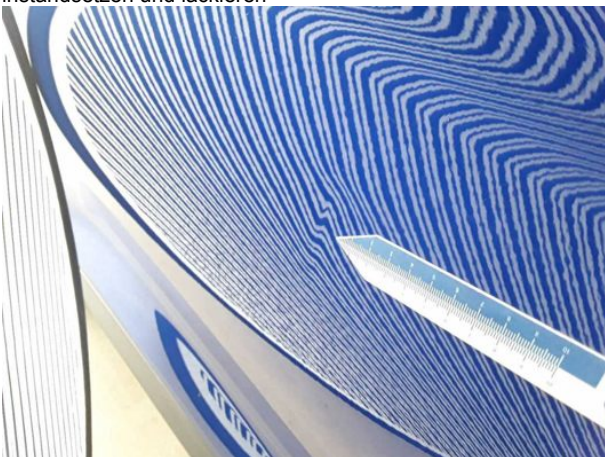
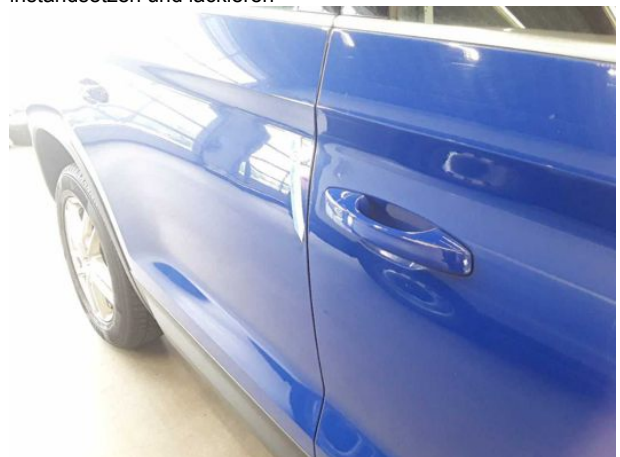
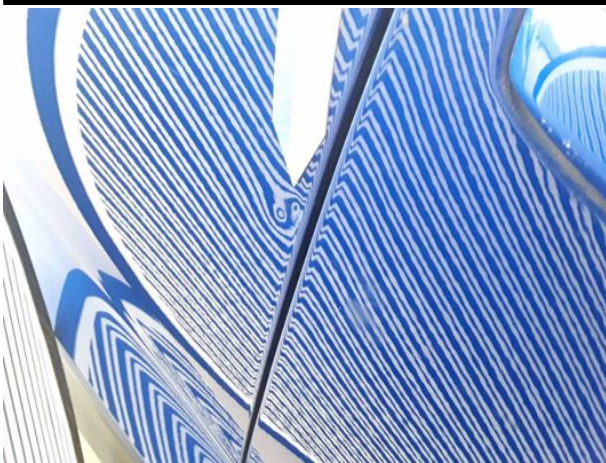
Beschädigung #9: Tür hinten rechts: Tür - Delle(n) - instandsetzen und lackieren

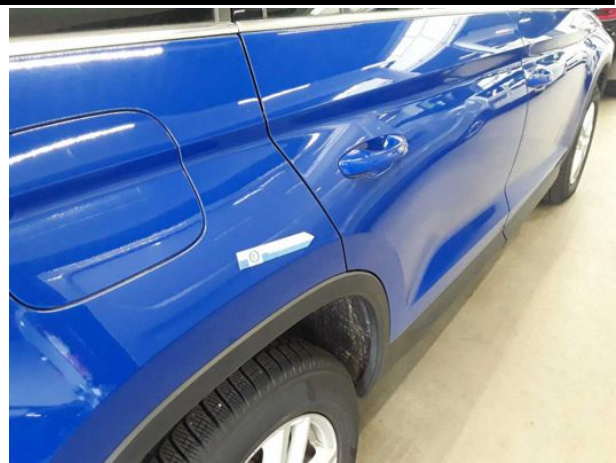
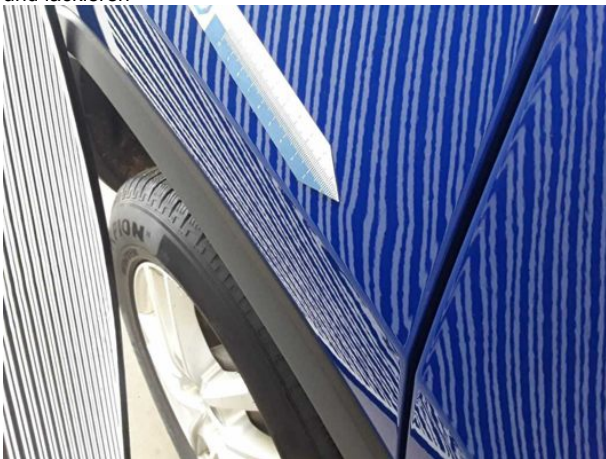
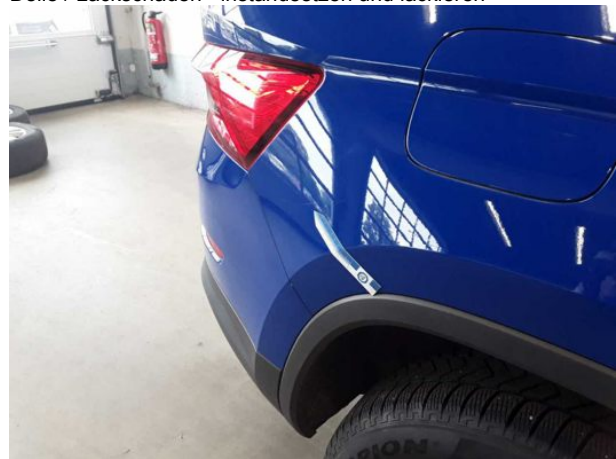
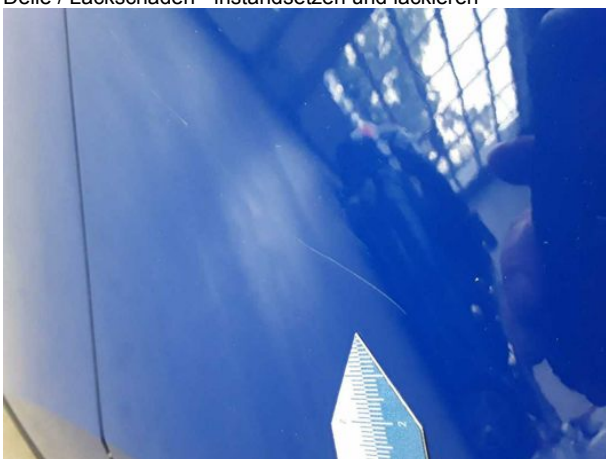
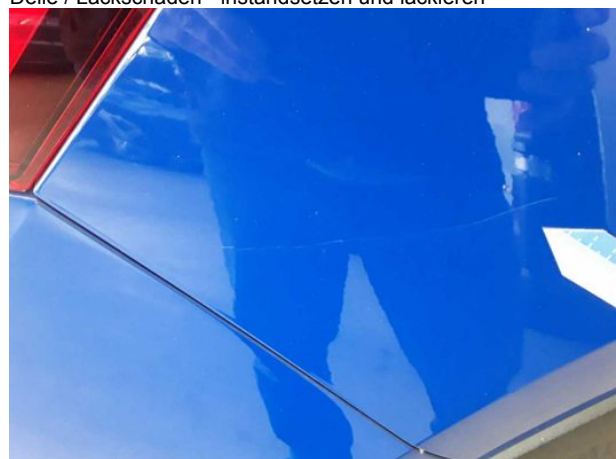
Beschädigung #10: Seitenwand rechts: Seitenwand (Kratzer... Delle / Lackschaden - instandsetzen und lackieren

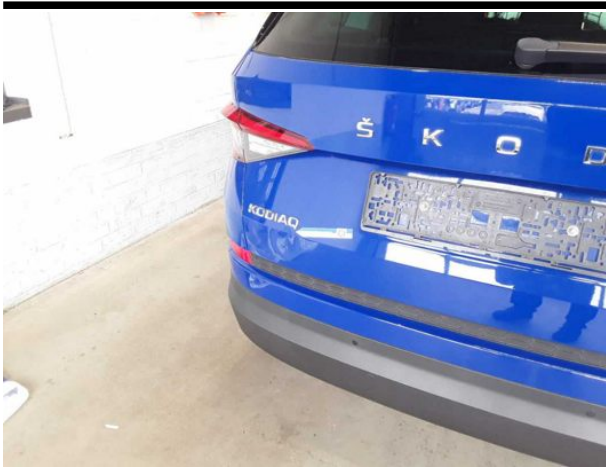
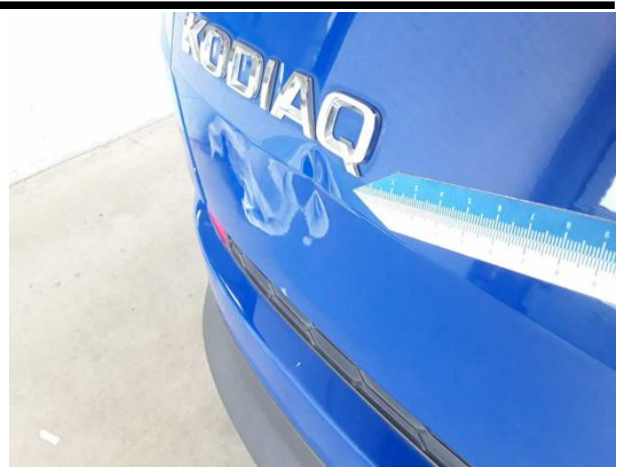
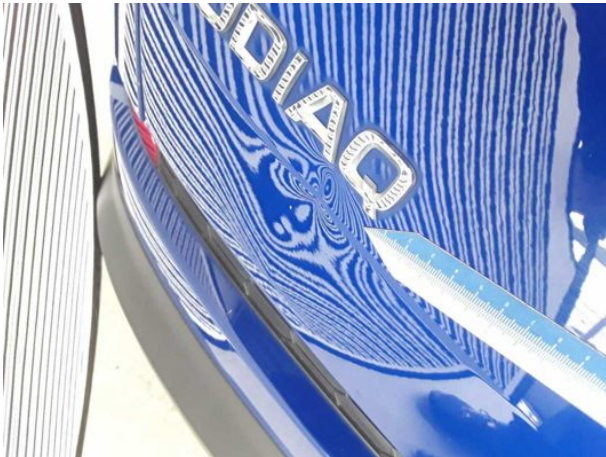
Beschädigung #11: Heckklappe/-tür: Heckklappe - verformt - instandsetzen und lackieren

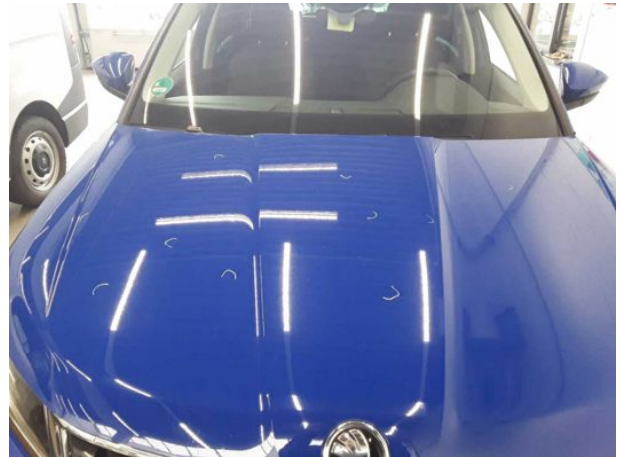
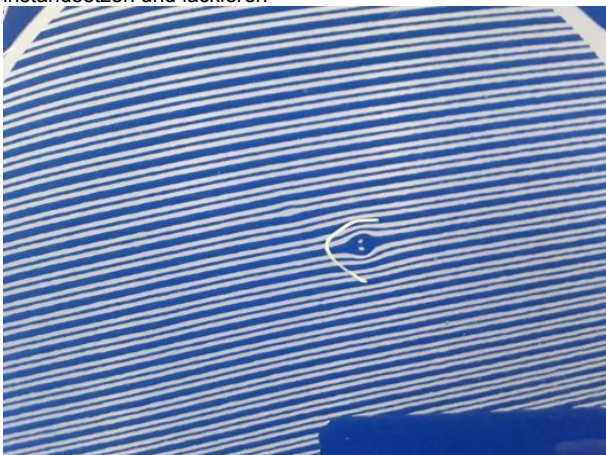
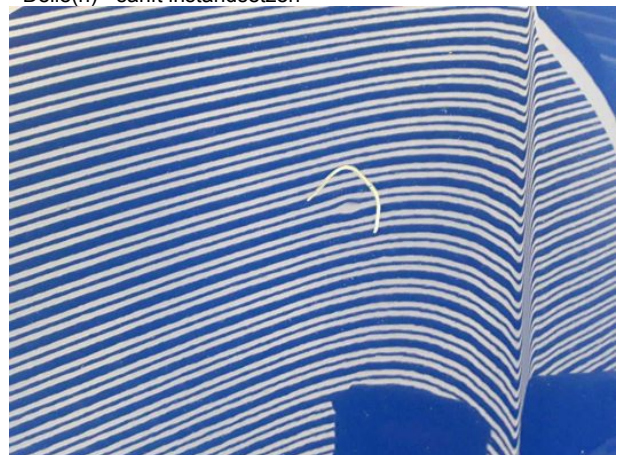
Beschädigung #12: Motorhaube: Motorhaube (Hagelschaden) - Delle(n) - sanft instandsetzen

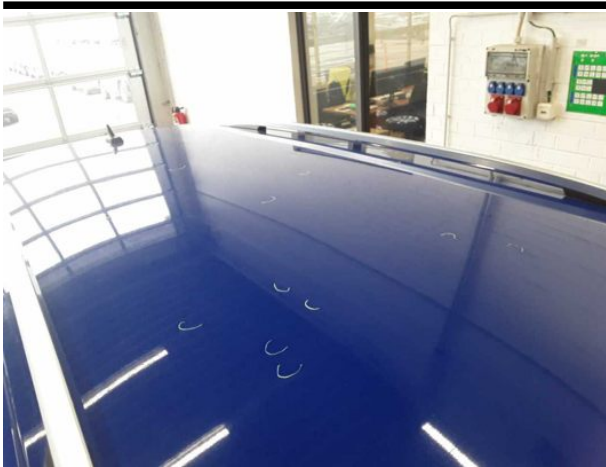
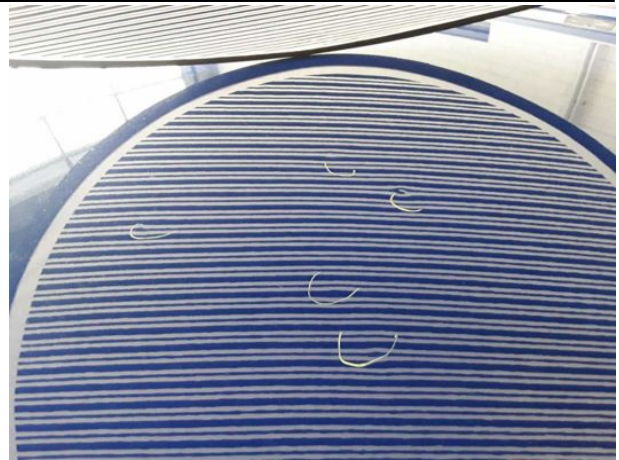
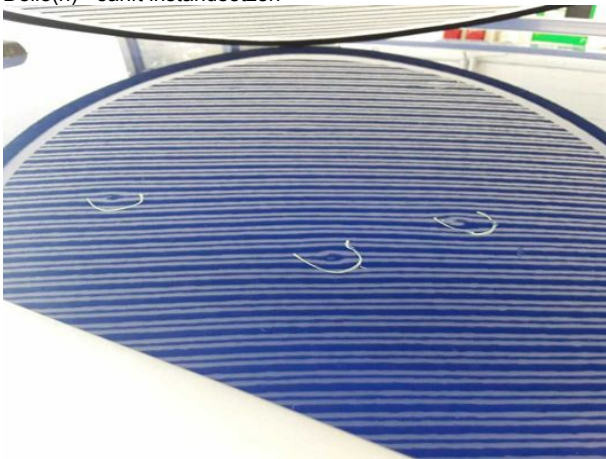
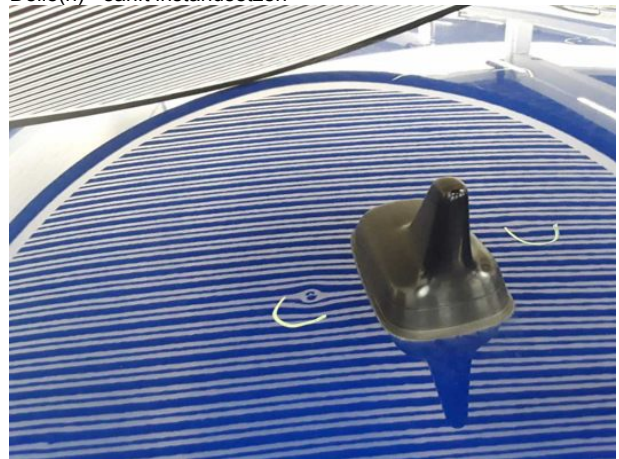
Beschädigung #13: Fahrzeugdach: Dach (Hagelschaden) - Delle(n) - sanft instandsetzen

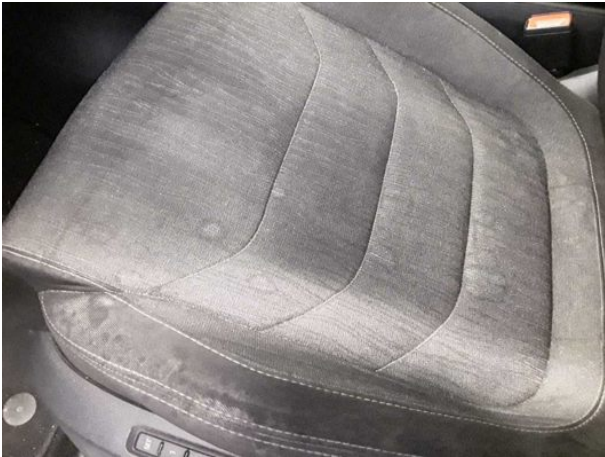
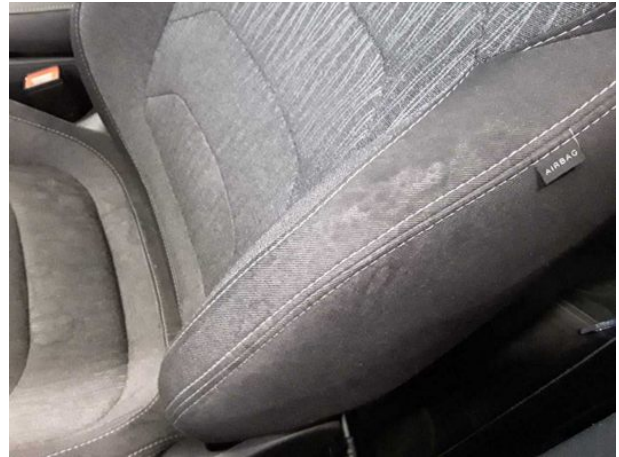
Damage #1: Seat - front: Seat cover - left side - Soiled - Clean

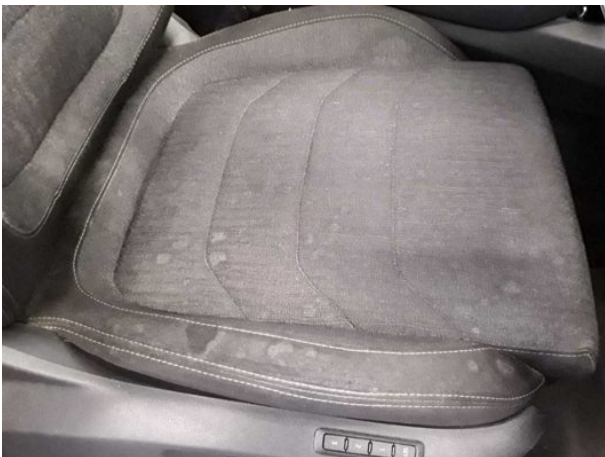
Damage #2: Seat - front: Seat cover - right side - Soiled - Clean

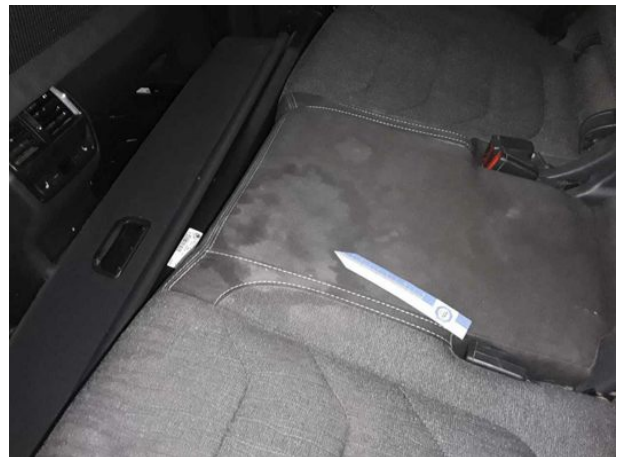
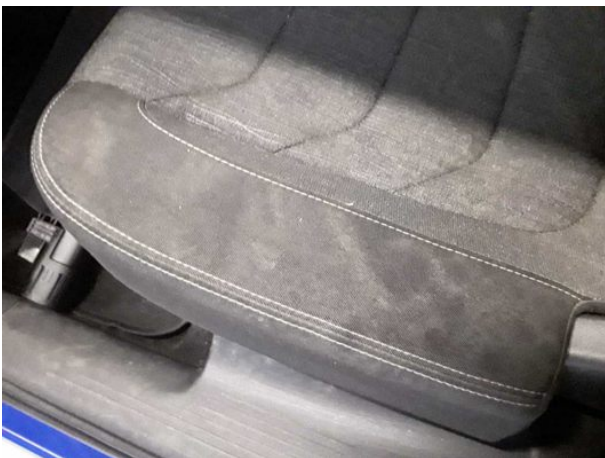
Damage #3: Seat - rear: Back seat - Soiled - Clean

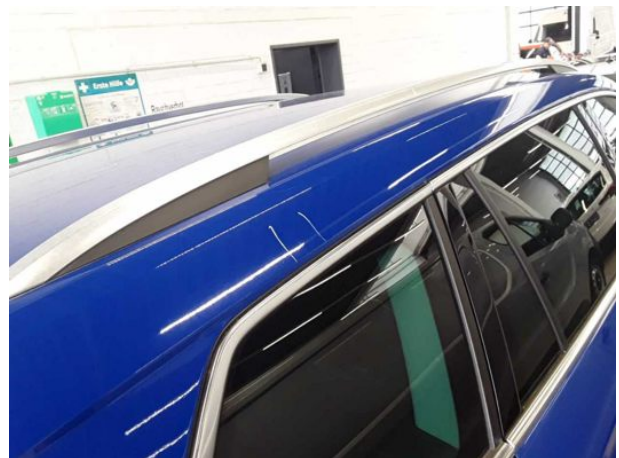
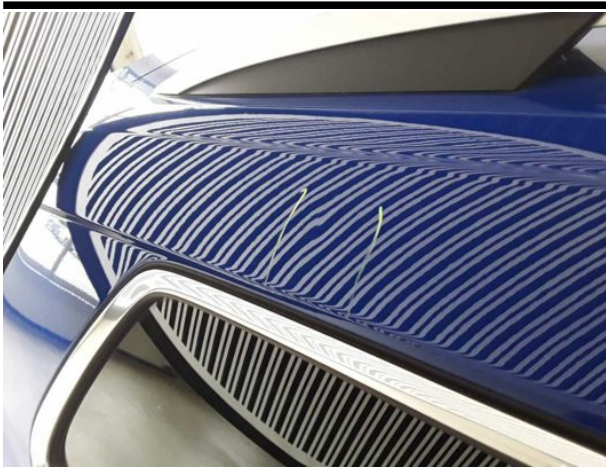
Damage #4: Roof: Roof rail - right side - dent(s) - Smooth repair work

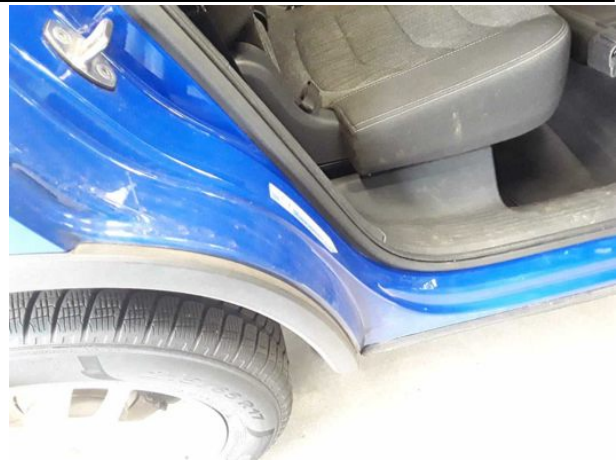
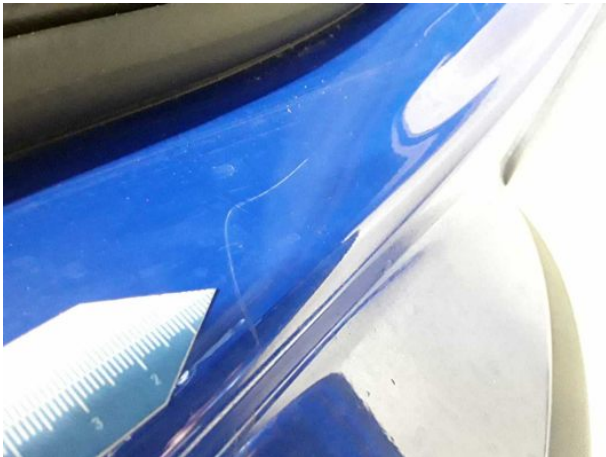
Damage #5: Side panel - rear right side: Sill - Scratch(es) - Smart repair

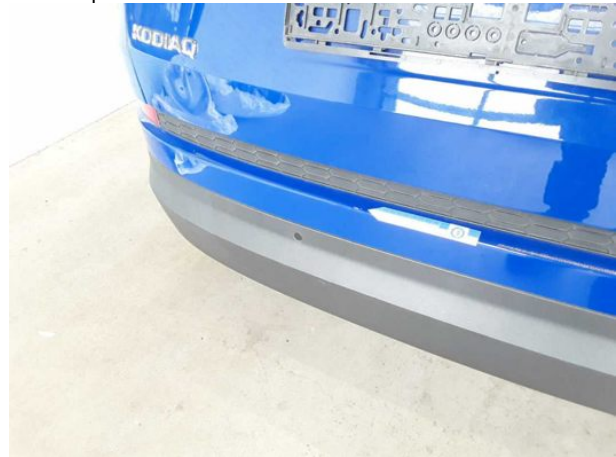
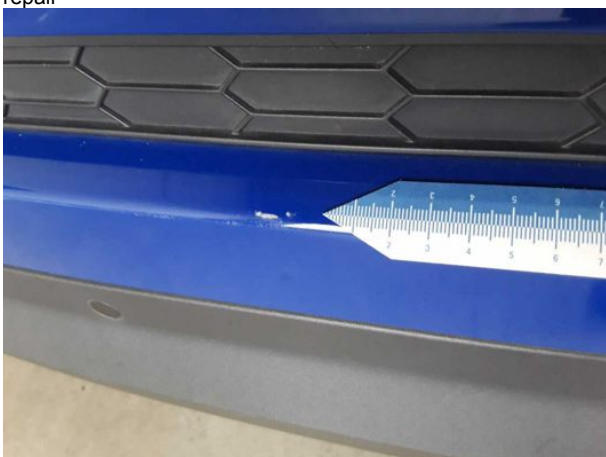
Damage #6: Rear bumper: Rear bumper - Scratch(es) - Smart repair

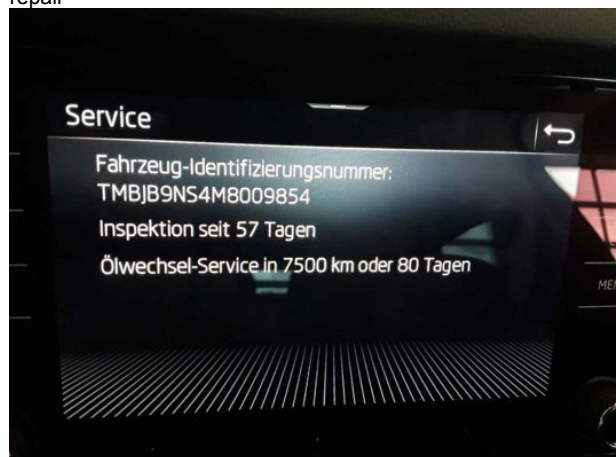
Damage #7: Misc.: Inspection / maintenance - Due - Replace

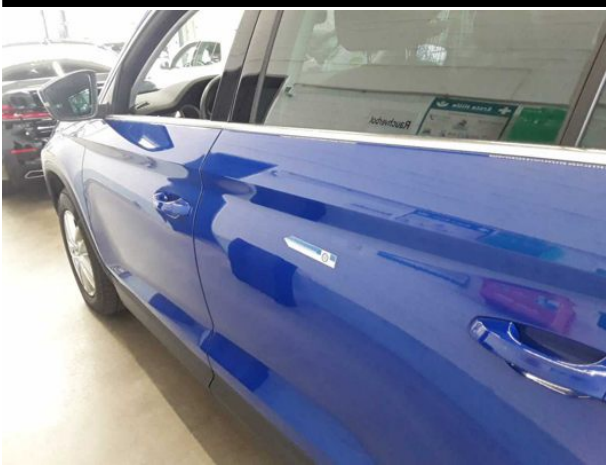
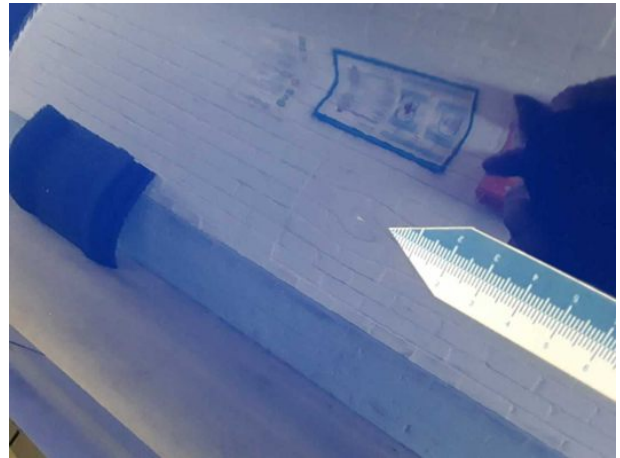
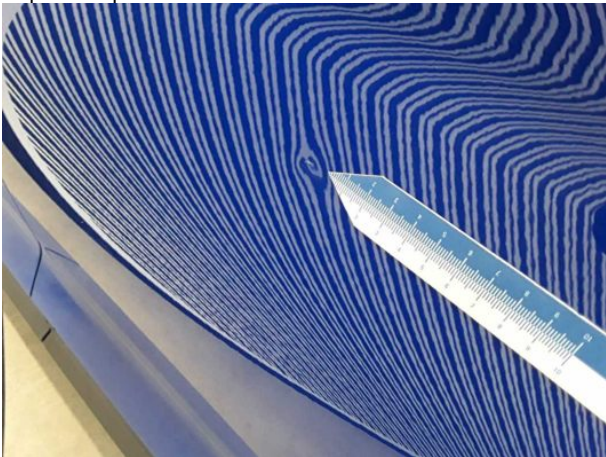
Damage #8: Door - rear left side: Door - Dent / paintcoat damage - Repair and paint

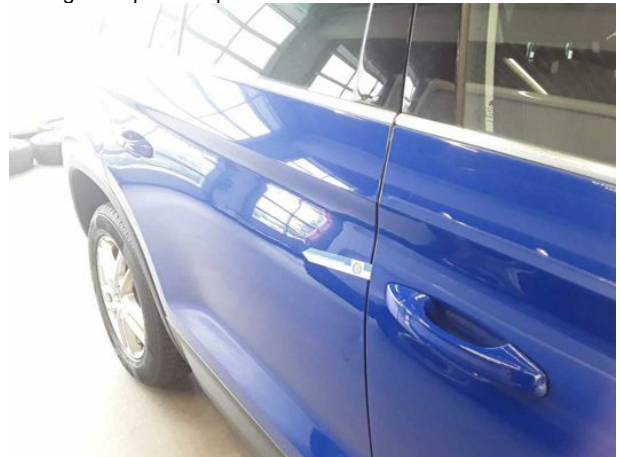
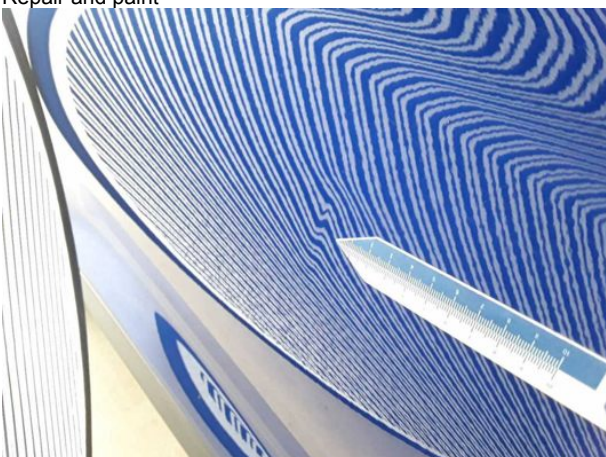
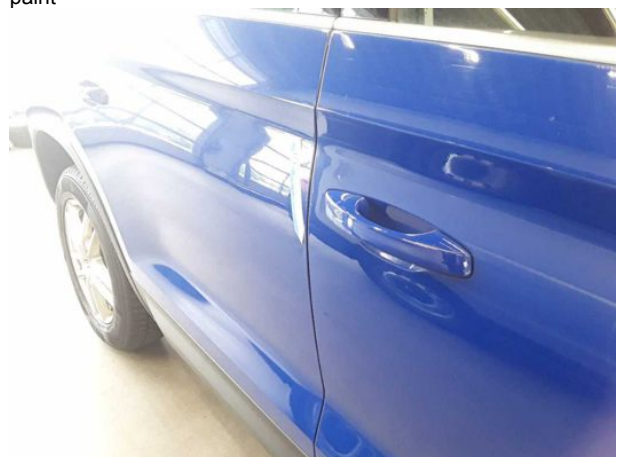
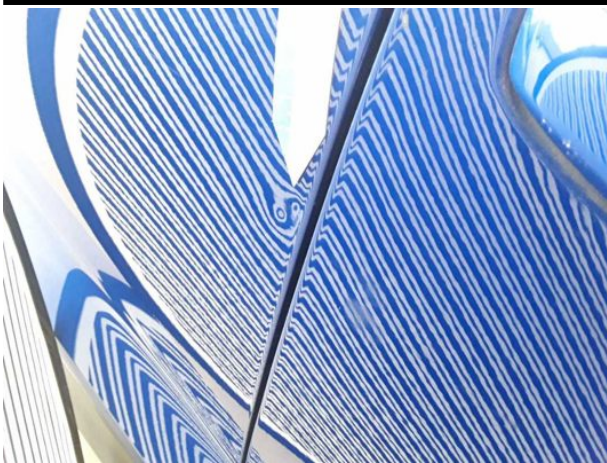
Damage #9: Door - rear right side: Door - dent(s) - Repair and paint

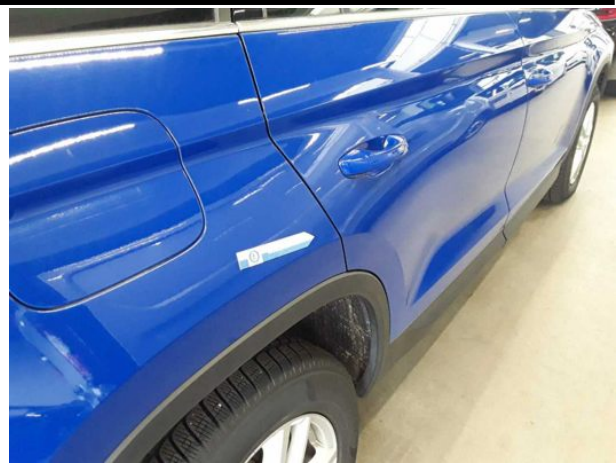
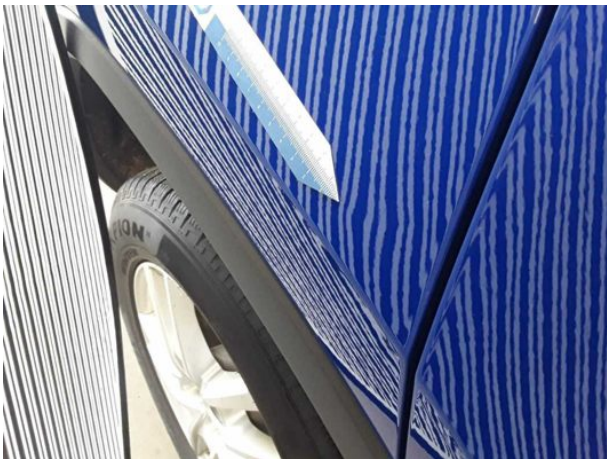
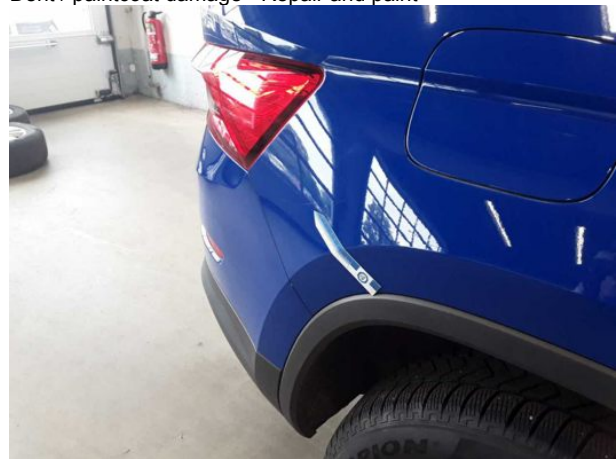
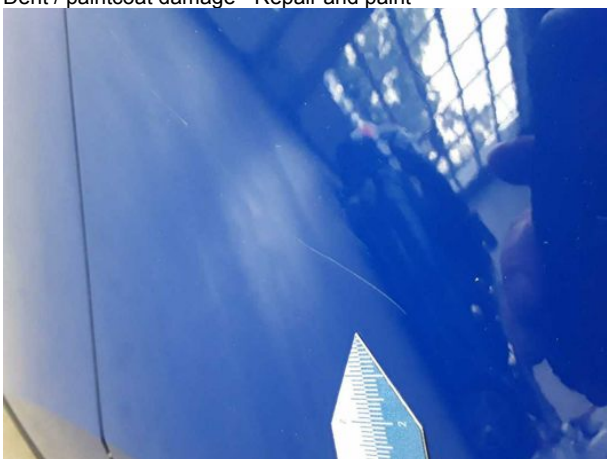
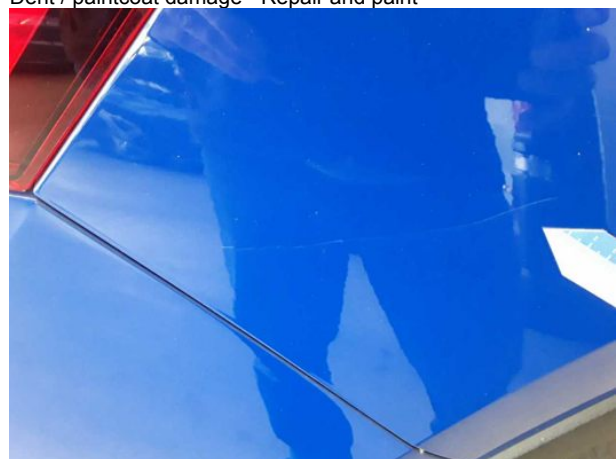
Damage #10: Side panel - rear right side: Side panel (Kratzer...
Dent / paintcoat damage - Repair and paint

Damage #10: Side panel - rear right side: Side panel (Kratzer) -
Dent / paintcoat damage - Repair and paint

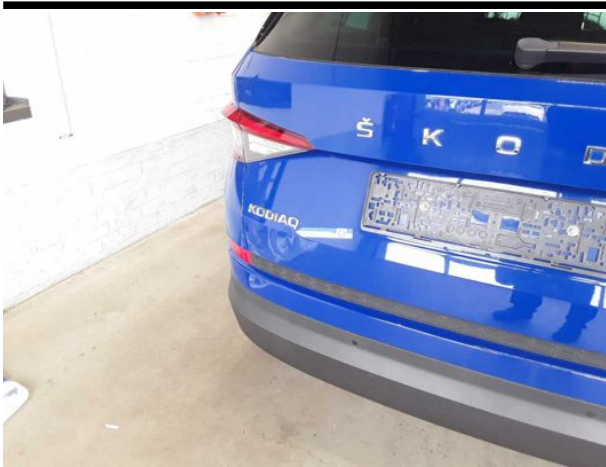
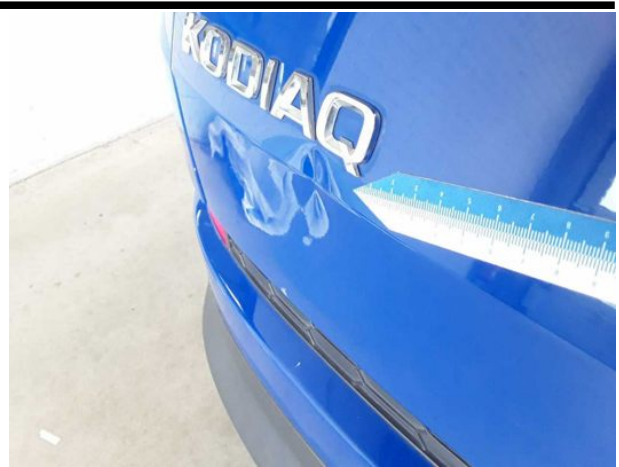
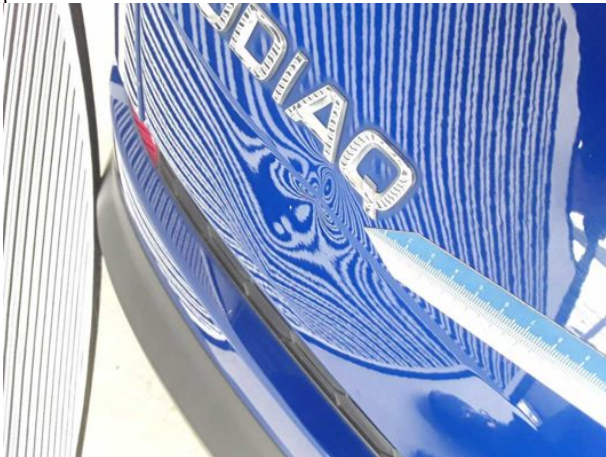
Damage #11: Boot lid / rear door: Boot lid - Deformed - Repair and paint

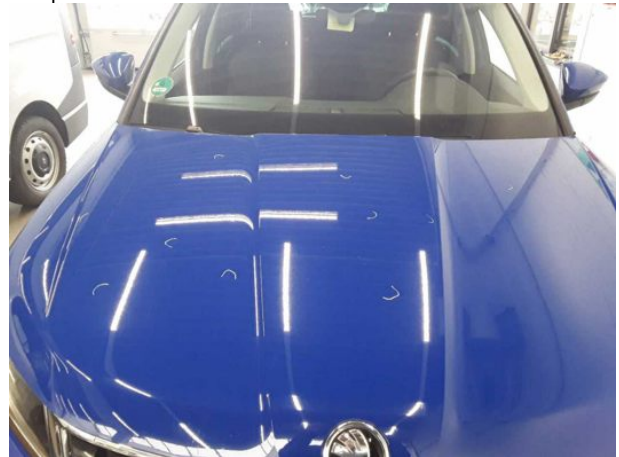
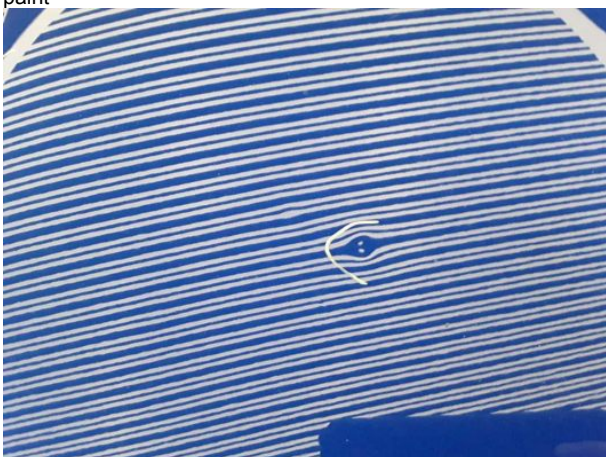
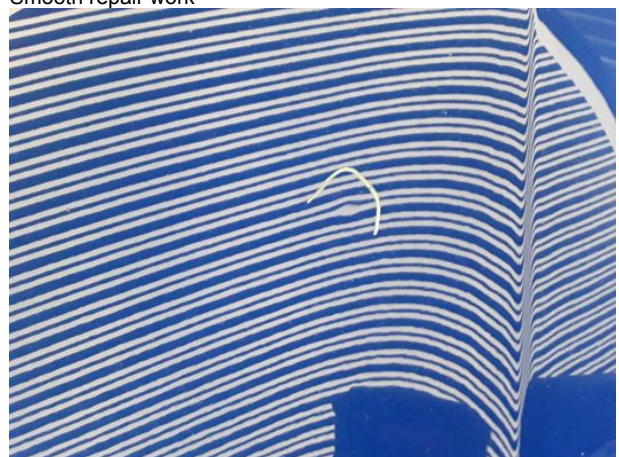
Damage #12: Bonnet: Bonnet (Hagelschaden) - dent(s) - Smooth repair work

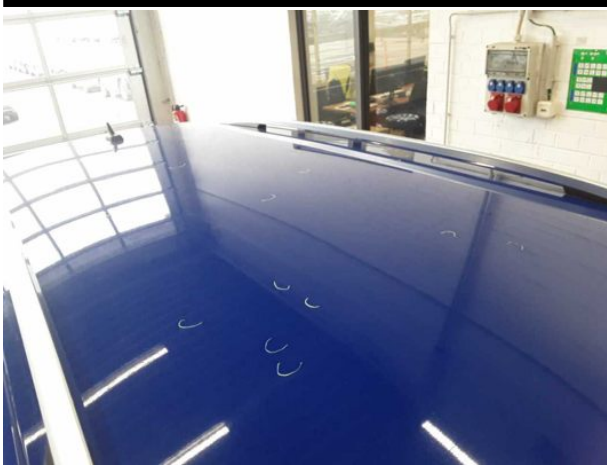
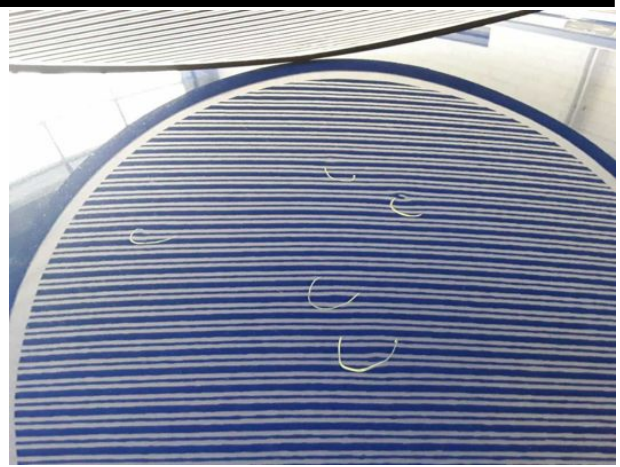
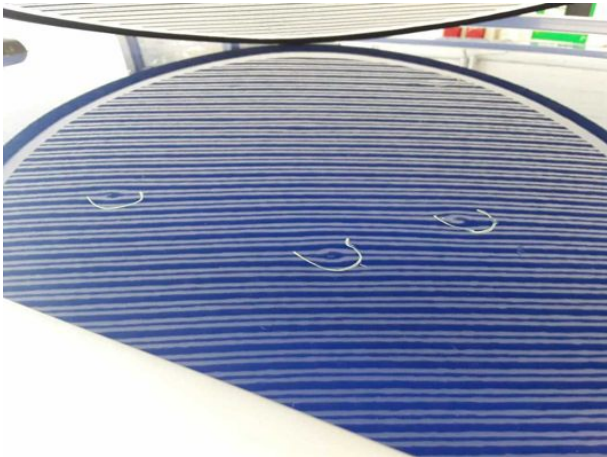
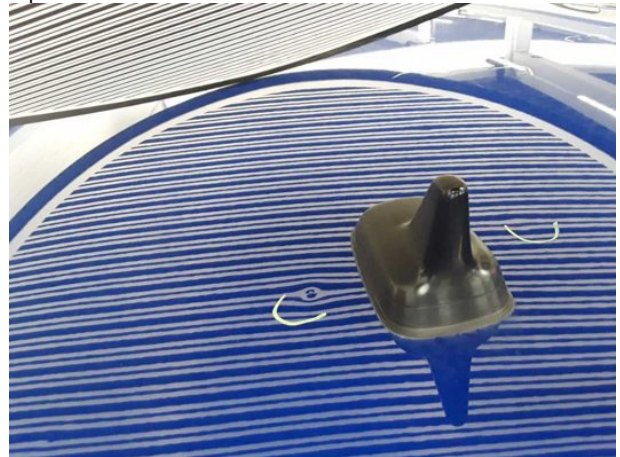
Damage #13: Roof: Roof (Hagelschaden) - dent(s) - Smooth repair work
