Zustandsbericht / Minderwertgutachten

WAUZZZF4XNA021125

Erstzulassung	10.02.2022	Letzte Zulassung	24.07.2025
Fahrzeugart	Anhänger sonstige	Hersteller	Audi
Typ / Verkaufsbez.	A4 Avant (8WD)(05.2019->) / A4 40 2.0 TDI Avant S line (EURO 6d)	Aufbauart	Kombi
Türen	5	Sitzplätze	5
Fahrzeug-Ident.-Nr.	WAUZZZF4XNA021125	HSN / TSN	0588 / BWG
DAT Europa-Code®	010602610420002	DAT Marktindex	DE002 6256
Km-Stand abgelesen	122081	Nächste HU §29 StVZO	03 / 2027
Energiequelle / Kraftstoff	Hybr.Diesel/E	Zylinderanzahl	4 / Reihenmotor
Leistung (kW)	150	Hubraum (ccm)	1968
Schadstoffklasse:	EURO6;WLTP;AP;PI/CI; M, N1 I	Antriebsart	Frontantrieb
Getriebe / Gänge	Automatik / 7	Felgen	Leichtmetall
Farbe (Hersteller)	Terragrau / Metallic / Wasserbasis / 2-Schicht / Z8, LX7H	Polster / Farbe	Teilleder / Schwarz

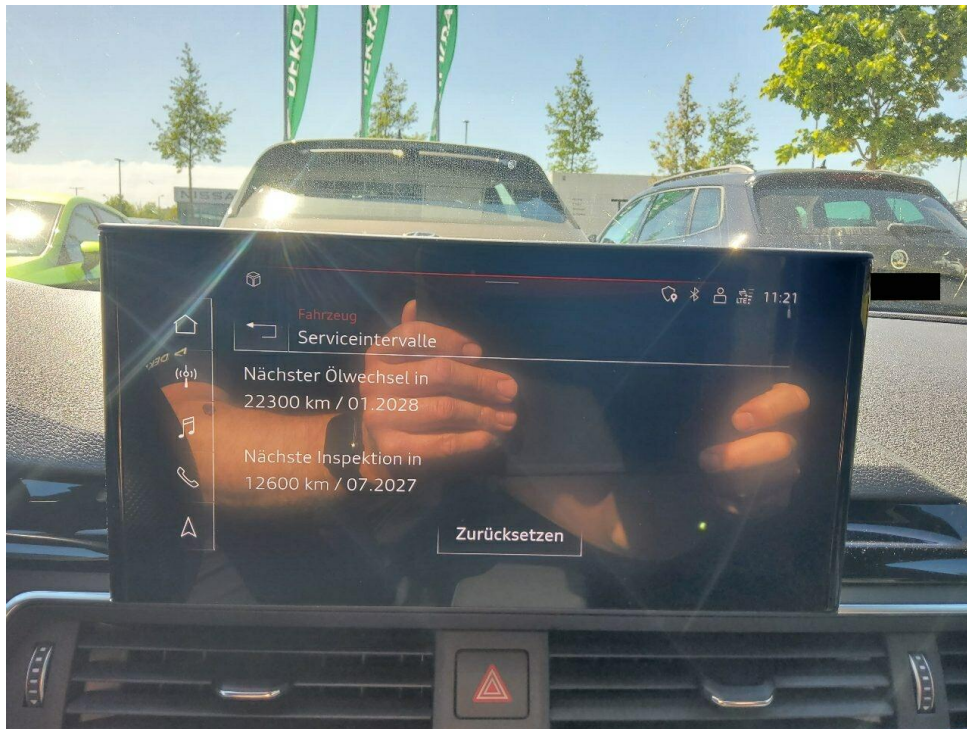
Wartungsnachweis: digital
 letzte Wartung: am 17.02.2026 bei Kilometerstand 116.280
 bis Wartung verbleiben: 12.600 km oder 400 Tage (zum Besichtigungszeitpunkt)

Bild 5 : Wartungsnachweis

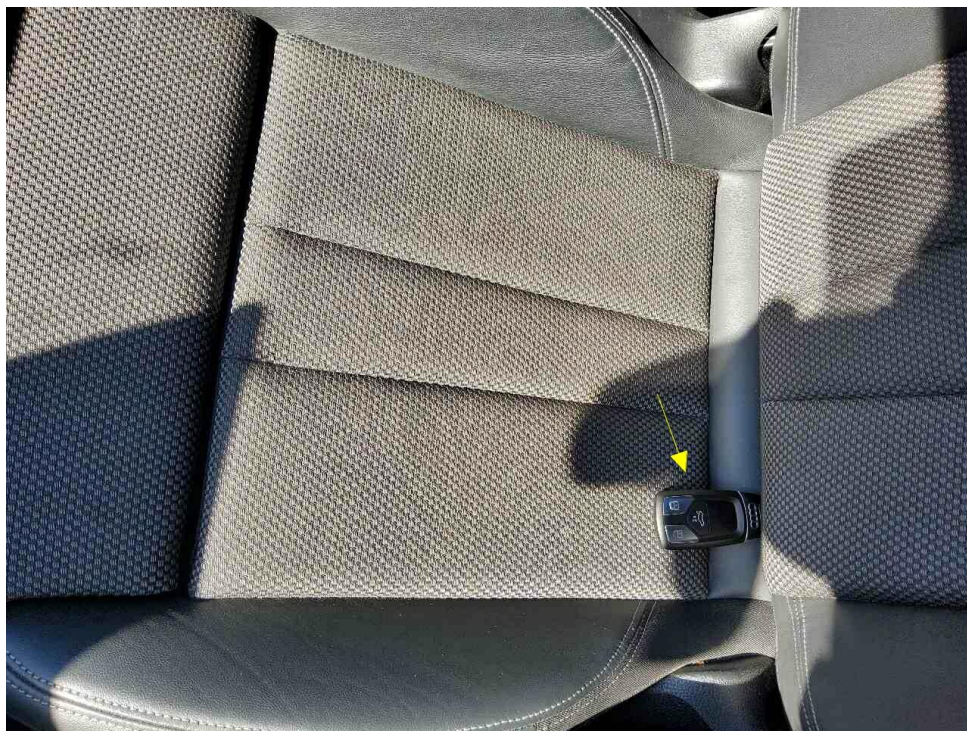
Kosten		Anrechn.	Minderwert in EUR	
	netto	brutto		netto	brutto
1. ein Schlüssel	706,00	841	voll	-706,72	-841,00
Gesamt	706,72	841		-706,72	-841,00

Bild 6 : ein Schlüssel fehlt

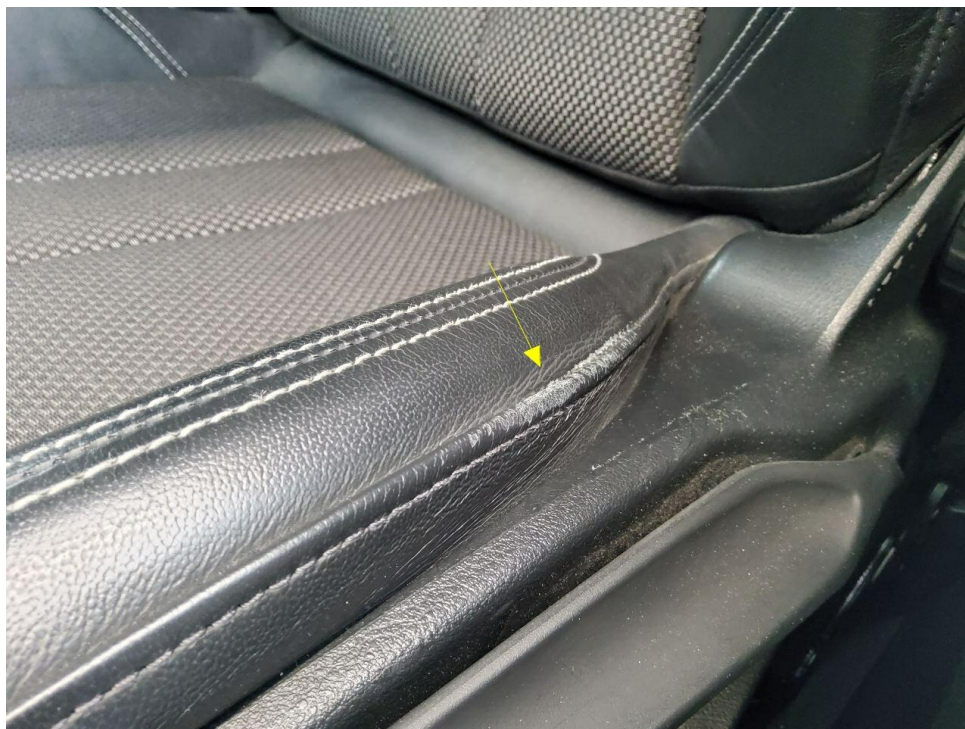
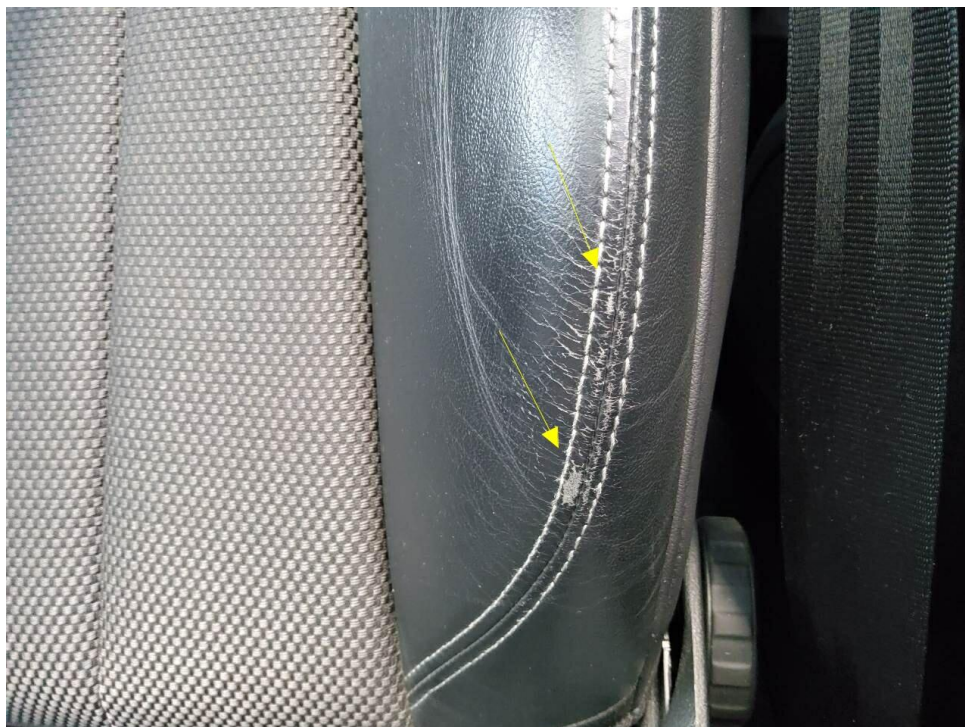
Bezeichnung des Schadens / Rep.-Weg	Rep.Kost		Anrechn.	Minderwert in EUR	
	netto	brutto		netto	brutto
1. Sitzbezug und Sitzlehnenbezug vorn links verschrammt, smart repair (Bild 7, 8)	84,03	100	voll	-84,03	-100,00
2. Reifenpannenset abgelaufen, erneuern (Bild 9)	42,02	50	voll	-42,02	-50,00
Gesamt	126,05	150		-126,05	-150,00

Bild 7 : Sitzbezug und Sitzlehnenbezug vorn links verschrammt

Bild 8 : Sitzbezug und Sitzlehnenbezug vorn links verschrammt

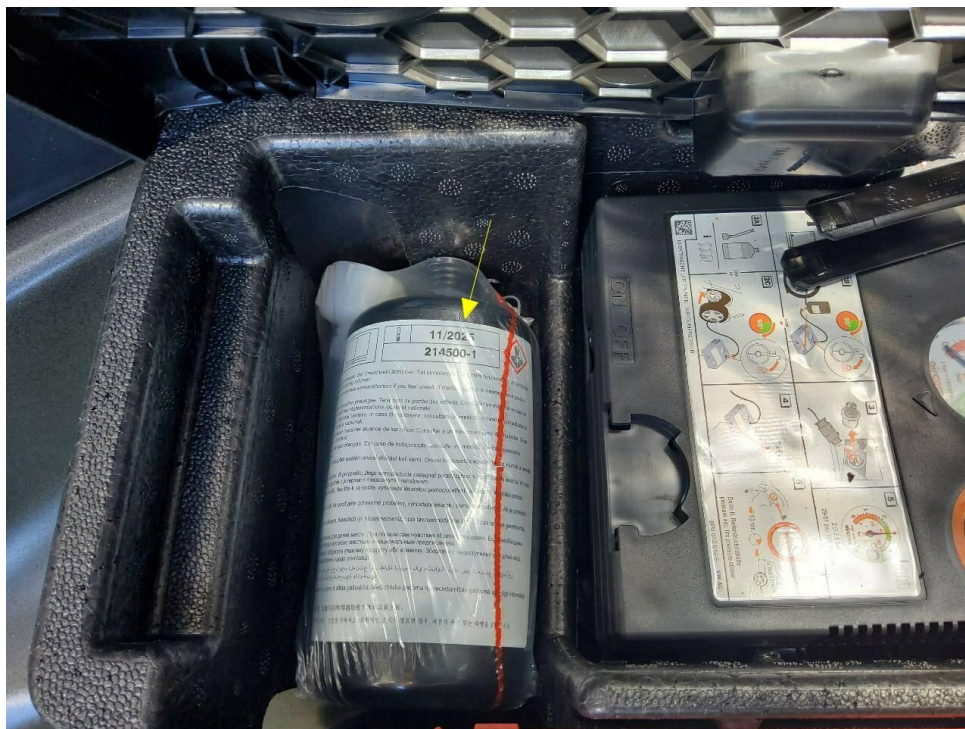
Bild 9 : Reifenpannenset abgelaufen
