Zustandsbericht

Kunde :	Allane SE	Amtl. Kennzeichen :	MA-LC 3333
Berichtsnummer :	000000926157-DE613		
Referenznummer:	31205135

Hyundai Tucson (NX)(12.2020->) Select Mild-Hybrid 2WD

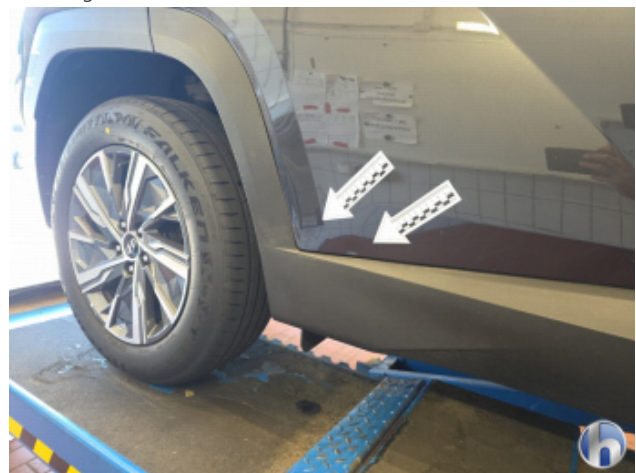
1. Tür Hinten - Rechts

Beschädigt - Instandsetzen und Lackieren

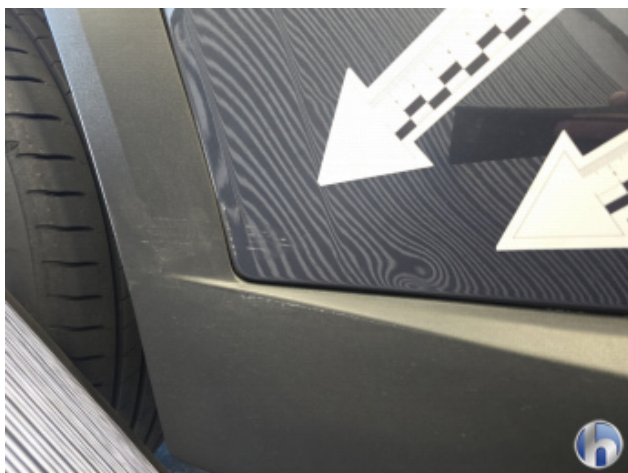
1. Tür Hinten - Rechts
Beschädigt - Instandsetzen und Lackieren

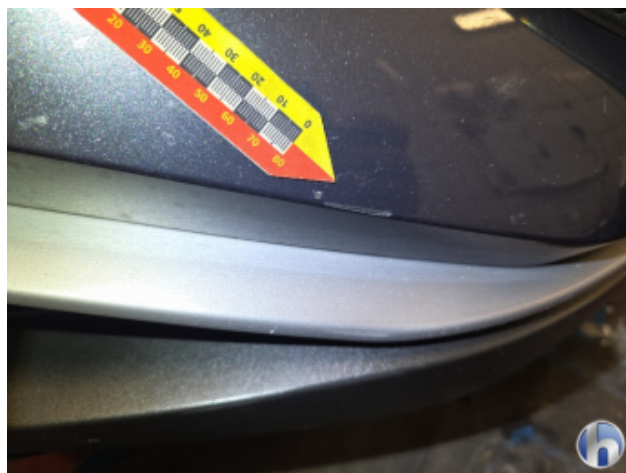
2. Stoßfänger Vorne
Kratzer - Lackieren

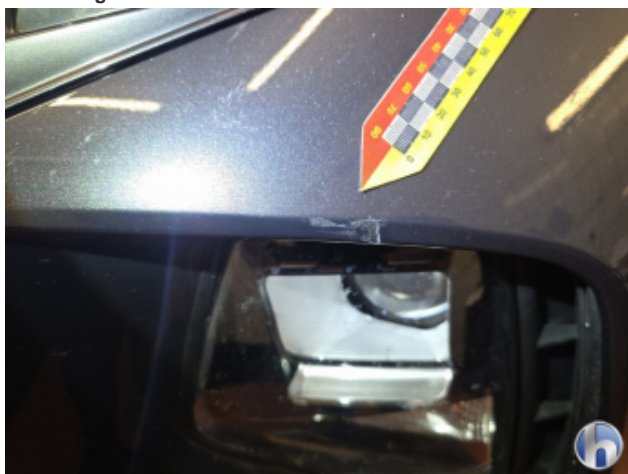
2. Stoßfänger Vorne
Kratzer - Lackieren

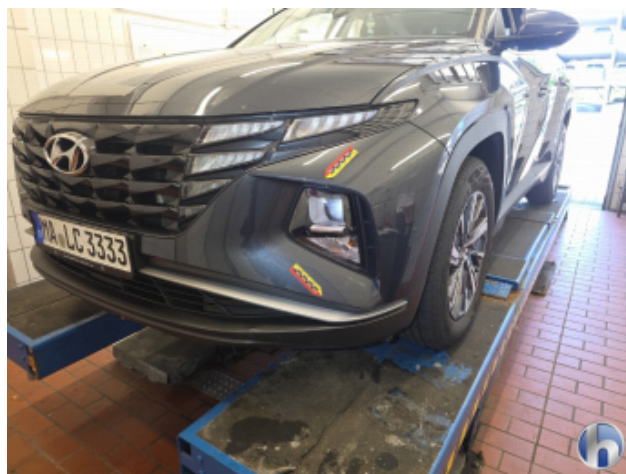
2. Stoßfänger Vorne
Kratzer - Lackieren

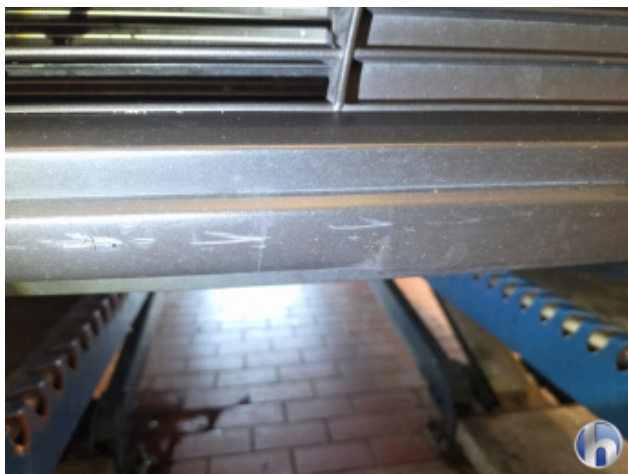
2. Stoßfänger Vorne
Kratzer - Lackieren

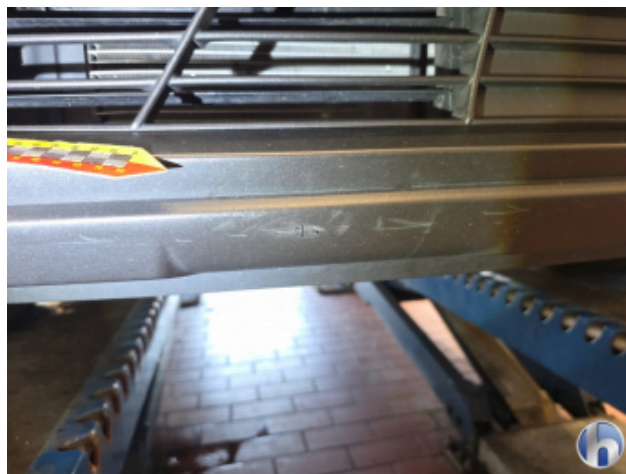
2. Stoßfänger Vorne
Kratzer - Lackieren

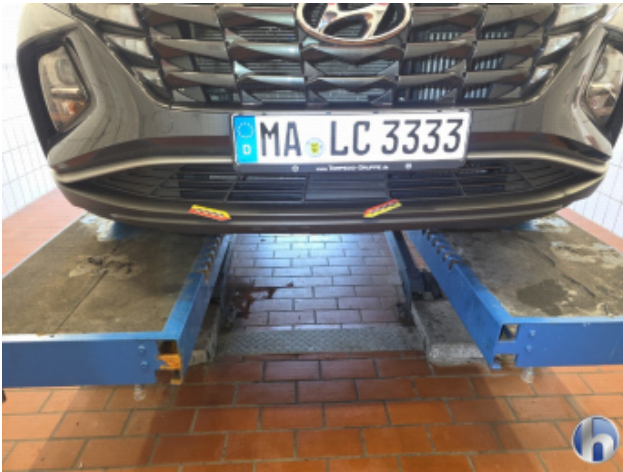
2. Stoßfänger Vorne
Kratzer - Lackieren

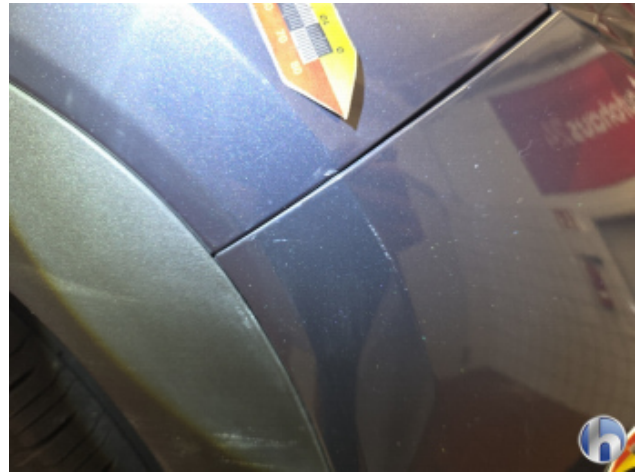
2. Stoßfänger Vorne
Kratzer - Lackieren

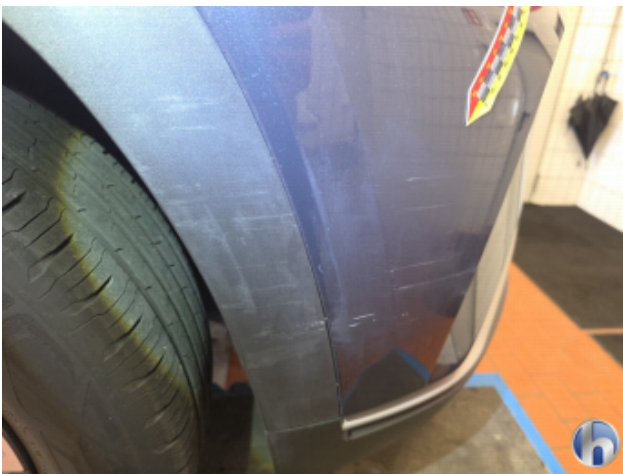
2. Stoßfänger Vorne
Kratzer - Lackieren

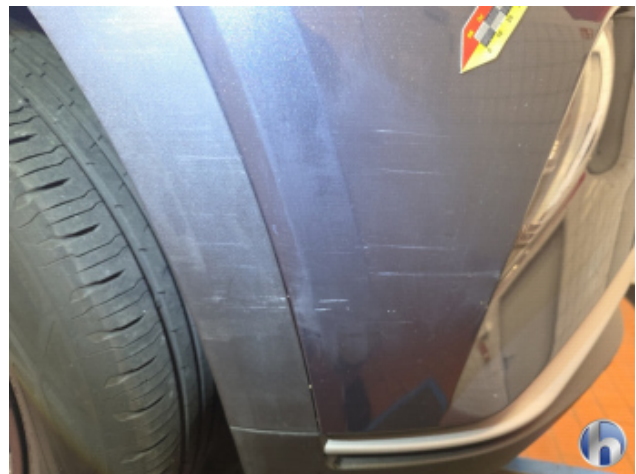
2. Stoßfänger Vorne
Kratzer - Lackieren

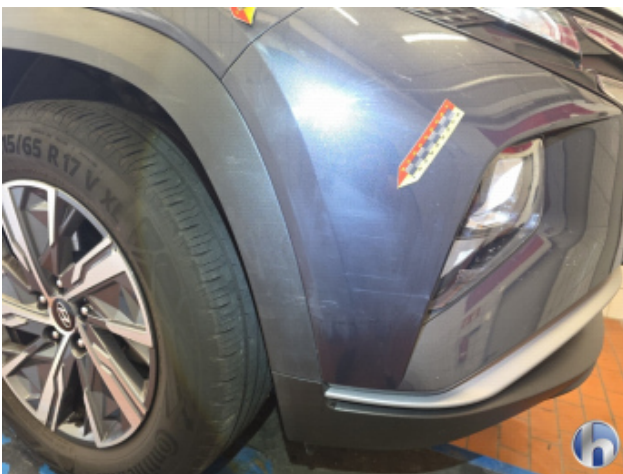
2. Stoßfänger Vorne
Kratzer - Lackieren

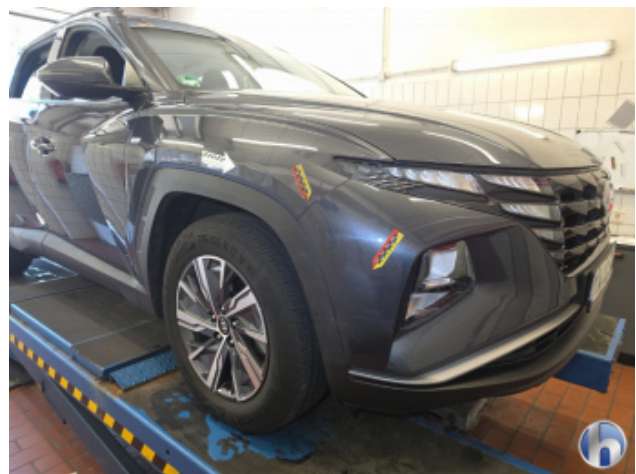
2. Stoßfänger Vorne
Kratzer - Lackieren

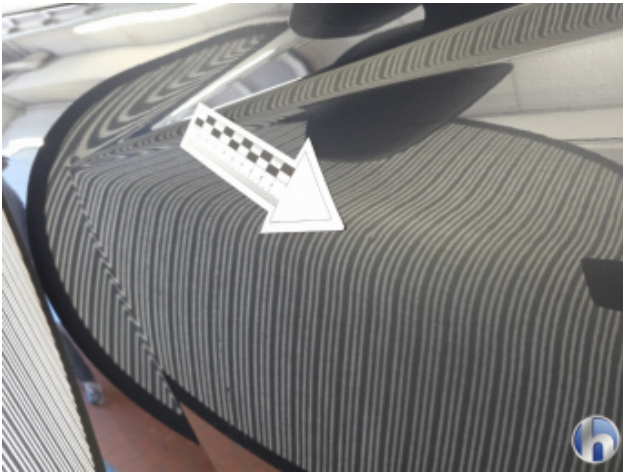
3. Tür Vorne - Rechts
1 Delle - Sanft Instandsetzen

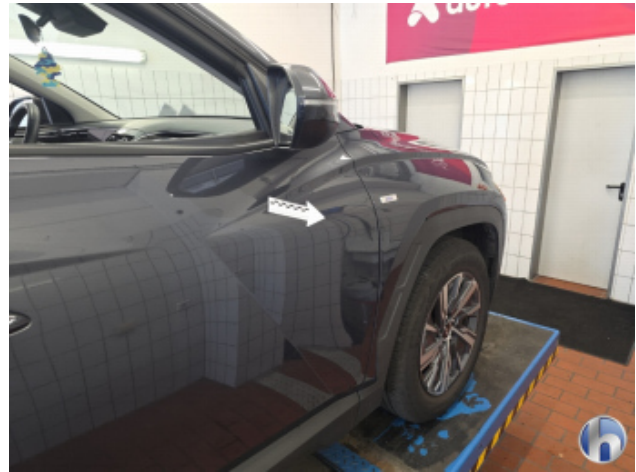
3. Tür Vorne - Rechts
1 Delle - Sanft Instandsetzen

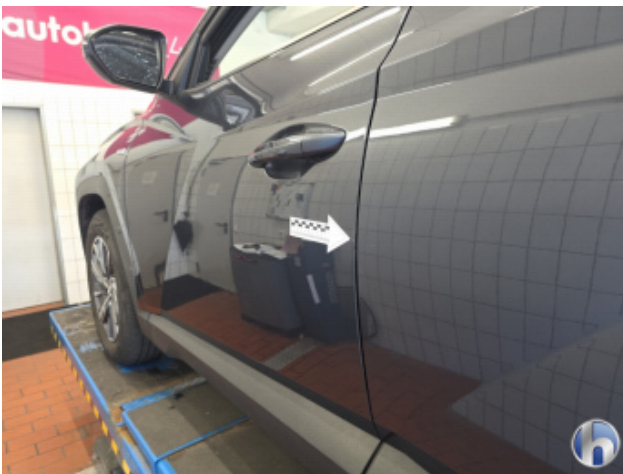
4. Tür Vorne - Links
Kratzer - Smart Repair

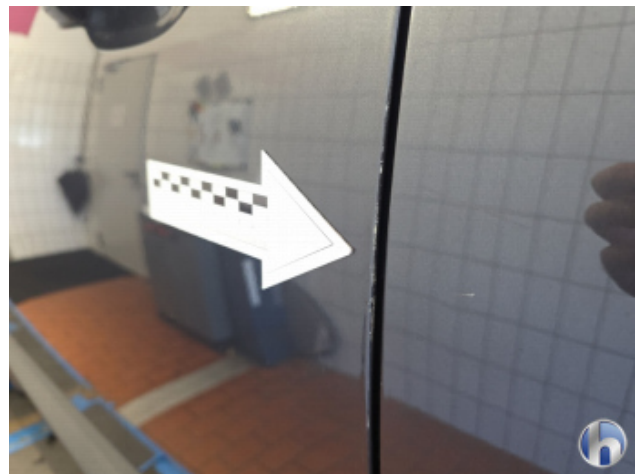
4. Tür Vorne - Links
Kratzer - Smart Repair

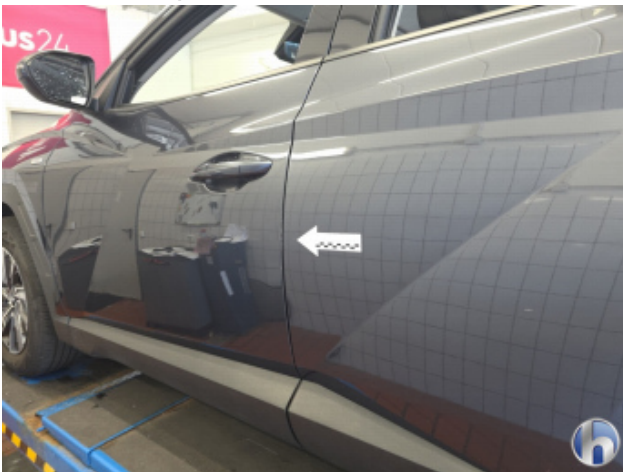
5. Tür Hinten - Links
Kratzer - Smart Repair

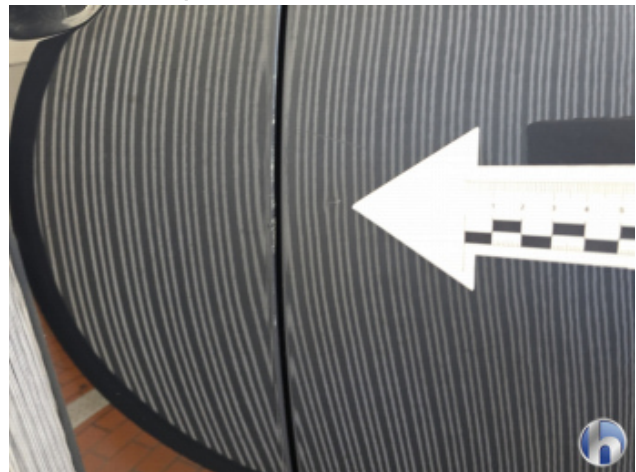
5. Tür Hinten - Links
Kratzer - Smart Repair

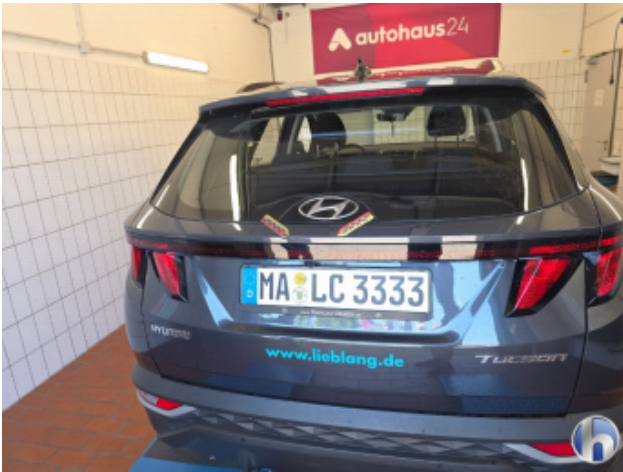
6. Heckklappe
Kratzer Tief Bis Grundierung - Smart Repair

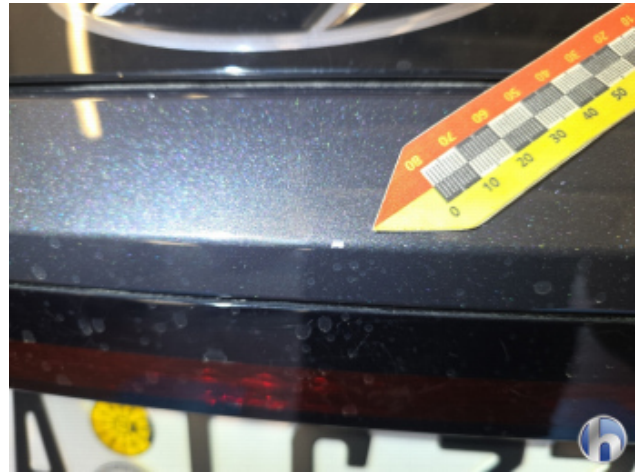
6. Heckklappe
Kratzer Tief Bis Grundierung - Smart Repair

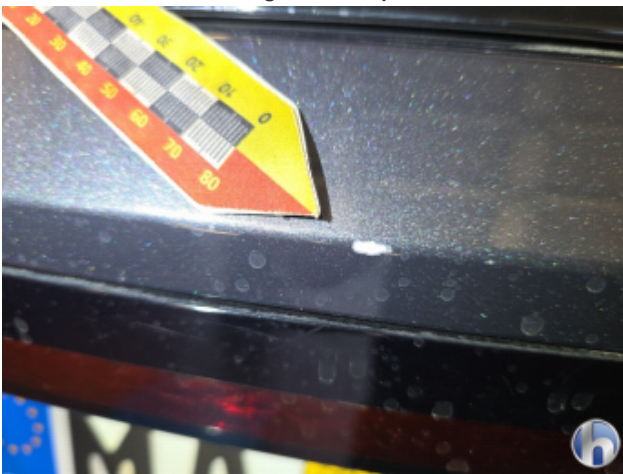
6. Heckklappe
Kratzer Tief Bis Grundierung - Smart Repair

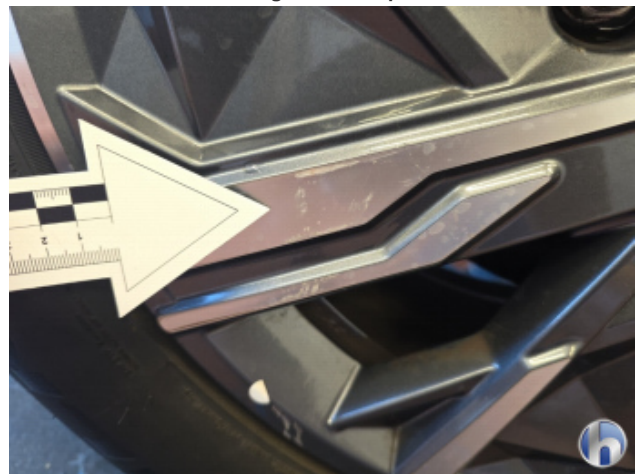
7. Felge Hinten - Rechts
Kratzer - Smart Repair

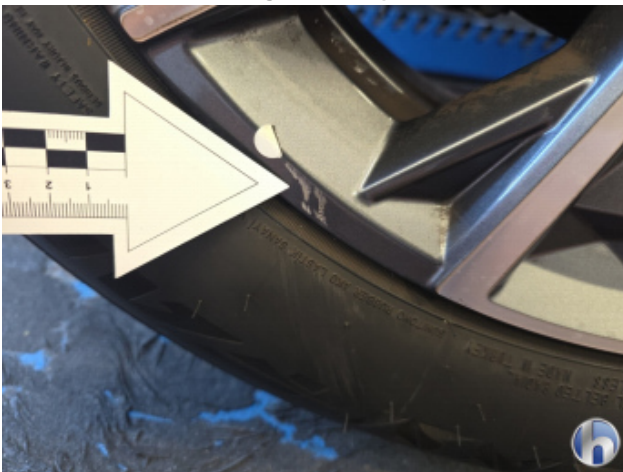
7. Felge Hinten - Rechts
Kratzer - Smart Repair

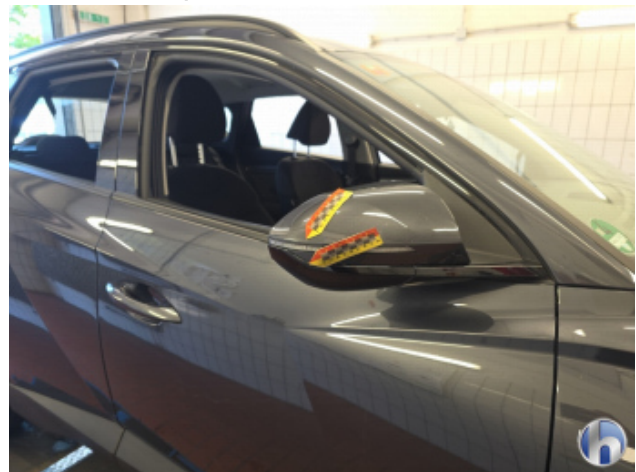
8. Außenspiegel Gehäuse - Rechts
Kratzer - Smart Repair

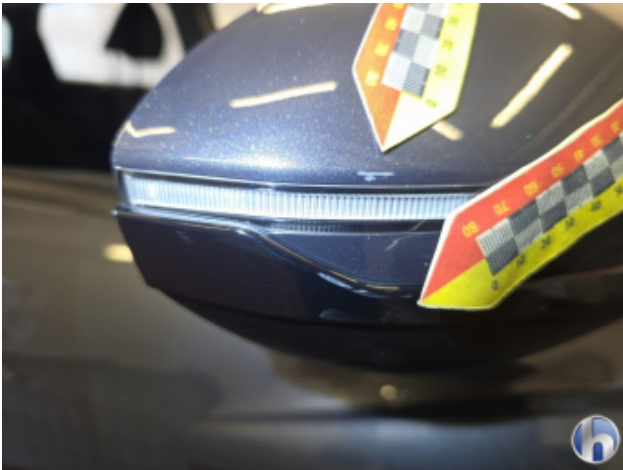
8. Außenspiegel Gehäuse - Rechts
Kratzer - Smart Repair

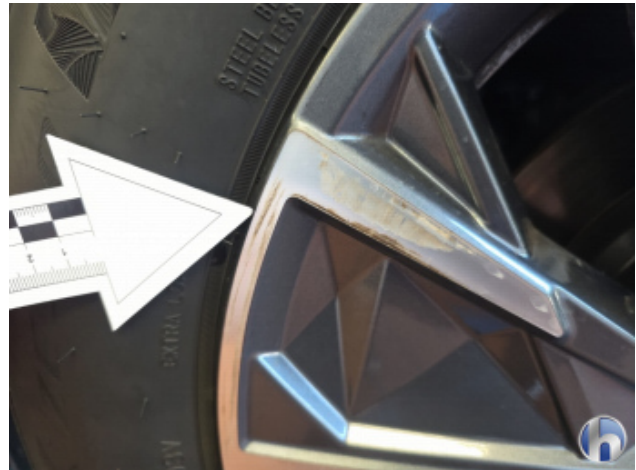
9. Felge Hinten - Links
Kratzer - Smart Repair

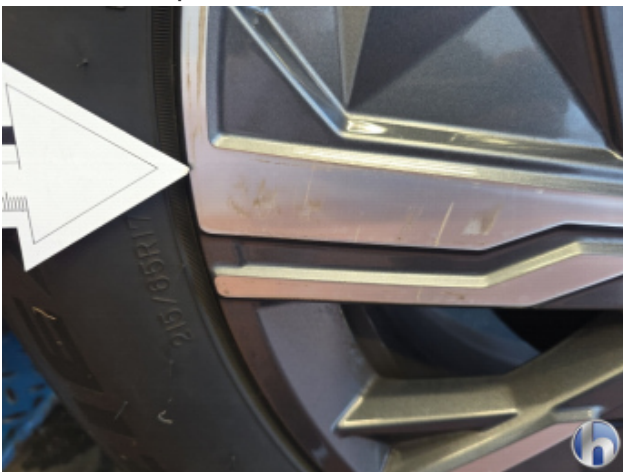
9. Felge Hinten - Links
Kratzer - Smart Repair

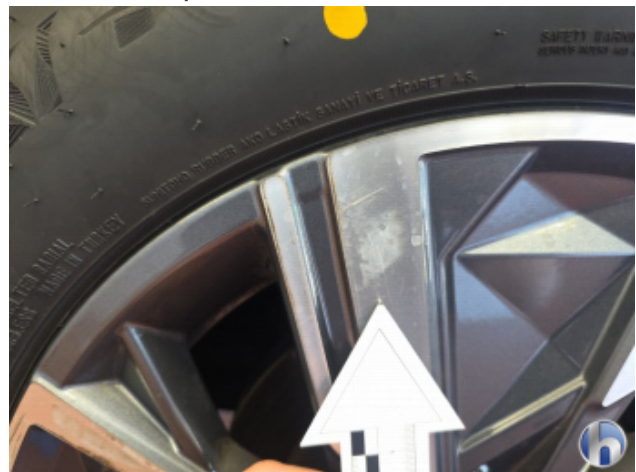
9. Felge Hinten - Links
Kratzer - Smart Repair

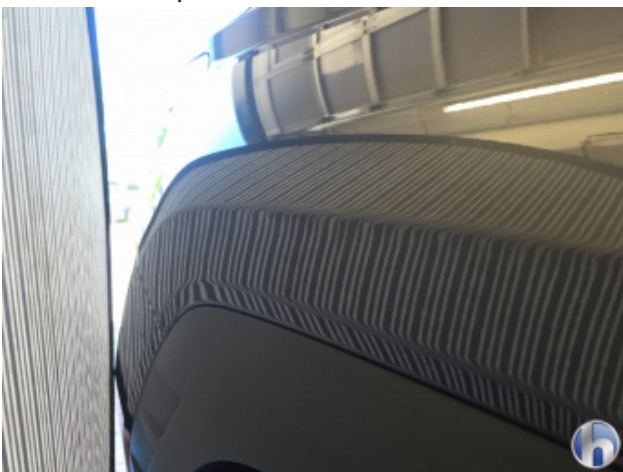
Unfallschadenprüfung	
Rep. Vorschäden / -höhe brutto:	Nicht fachgerecht repariert Am Fahrzeug wurden an der Karosserieaußenhaut instandgesetzte Vorschäden festgestellt, die augenscheinlich und ohne Demontage von Bauteilen mit verbleibenden Restunfallspuren behaftet sind. Sofern sich aus den festgestellten Vorschäden eine Wertminderung ergibt, wurde es bei der ggf. durchgeführten Fahrzeugwertermittlung berücksichtigt.
Lackschichtdickenmessung:	Innerhalb der Toleranzen Am Fahrzeug wurde eine Lackschichtdickenmessung an der Karosserieaußenhaut durchgeführt. Die Messwerte lagen innerhalb der Toleranzen von Erstlackierungen. Hinweise, die auf einen instandgesetzten Unfallschaden oder auf durchgeführte Nachlackierungen hindeuten, waren nicht erkennbar.
Bestehender Unfallschaden:	Nicht festgestellt Am Fahrzeug wurden im Rahmen einer Sichtprüfung der Karosserieaußenhaut keine bestehenden Unfallschäden festgestellt (ausgenommen übliche Gebrauchsspuren).

10. Seitenwand - Hinten - Rechts
Unschadgemäß Instandgesetzt - Instandsetzen und Lackieren

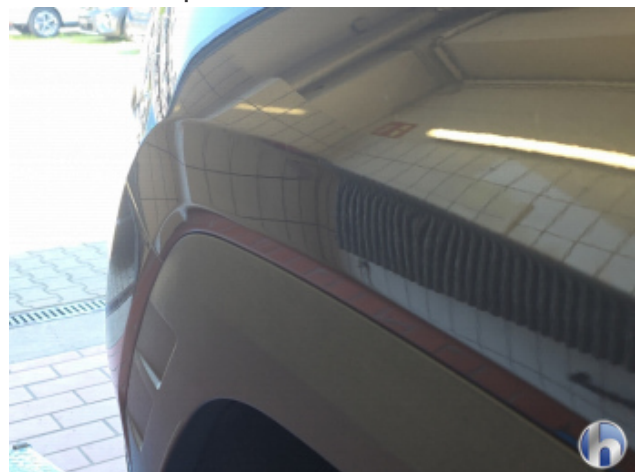
10. Seitenwand - Hinten - Rechts
Unschadgemäß Instandgesetzt - Instandsetzen und Lackieren

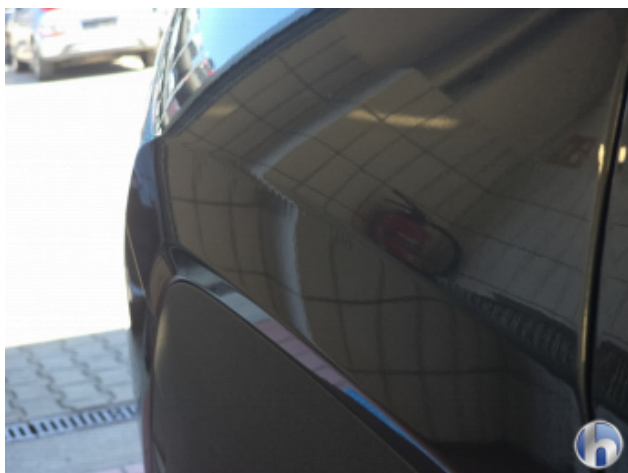
10. Seitenwand - Hinten - Rechts
Unsachgemäß Instandgesetzt - Instandsetzen und Lackieren

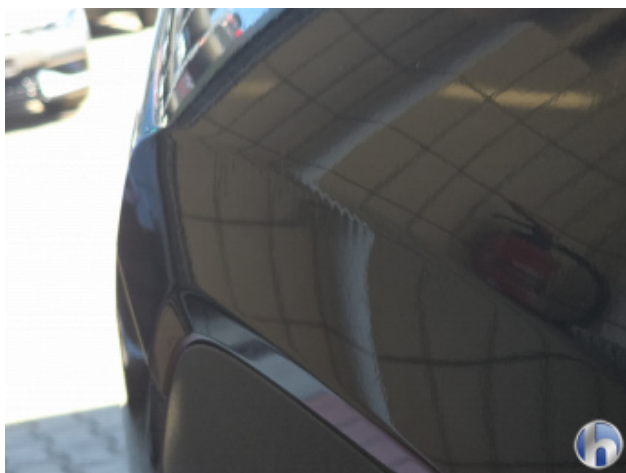
10. Seitenwand - Hinten - Rechts
Unsachgemäß Instandgesetzt - Instandsetzen und Lackieren

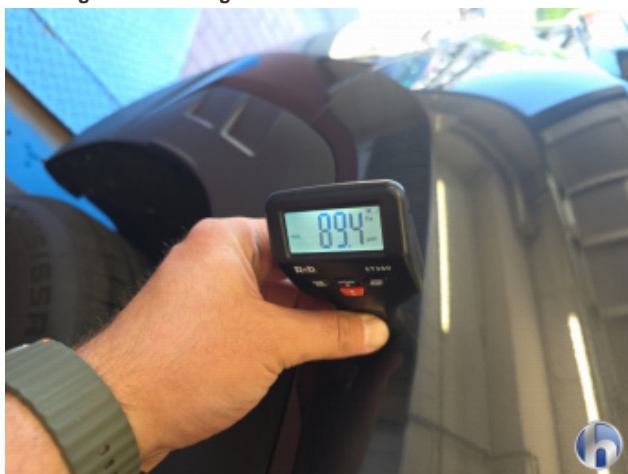
10. Seitenwand - Hinten - Rechts
Unsachgemäß Instandgesetzt - Instandsetzen und Lackieren

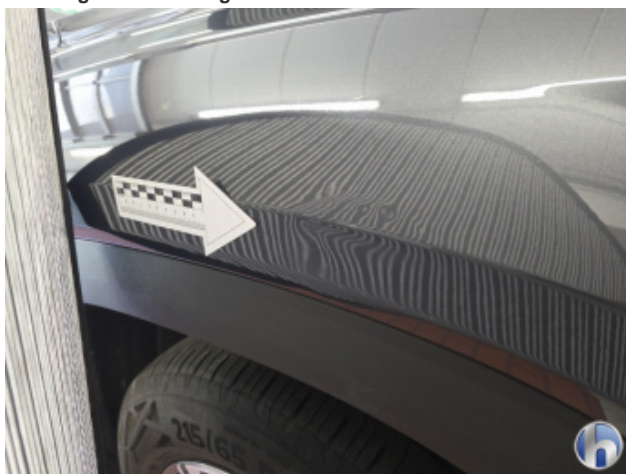
11. Kotflügel Vorne - Rechts
Beschädigt - Instandsetzen und Lackieren

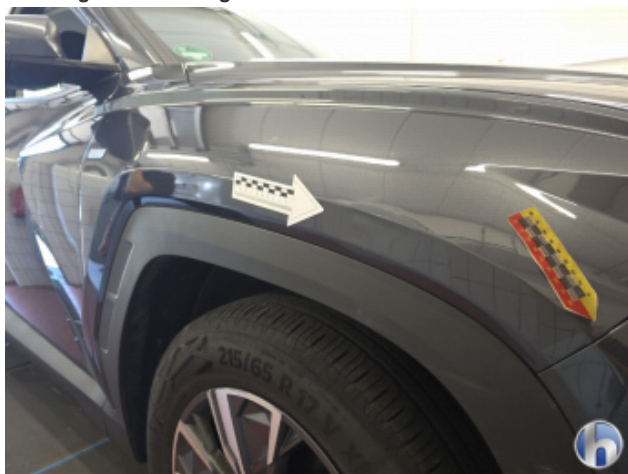
11. Kotflügel Vorne - Rechts
Beschädigt - Instandsetzen und Lackieren

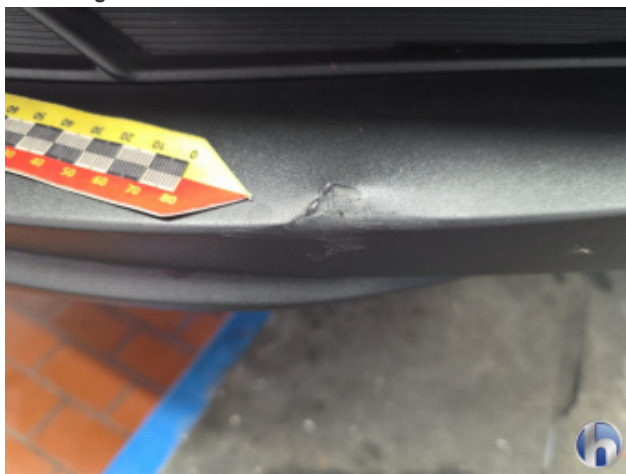
12. Frontspoiler
Beschädigt - Erneuern

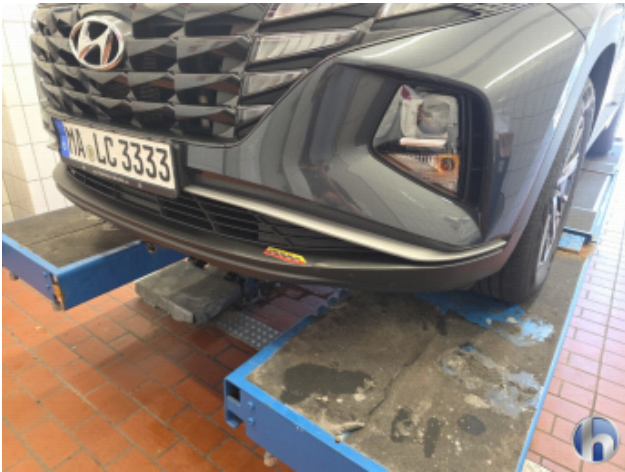
12. Frontspoiler
Beschädigt - Erneuern
