Zustandsbericht

- Protokoll der Fahrzeugbewertung -

Berichts-Nr: 10547642
vom: 05.05.2026

Fahrzeugkategorie:	Personenkraftwagen
Fahrzeugart:	Kombi
Hersteller:	Volkswagen
Modell:	Passat
HSN / TSN:	0603 / BQS
Erstzulassungsdatum:	09.04.2024
Laufleistung:	70.839 km
Nachweis Kilometerstand:	Abgelesen
Farbe:	Gletscherweiß Metallic
Farbe Dach:	Gletscherweiß Metallic
Antriebsart:	Frontantrieb
Motorisierung/Kraftstoff:	Diesel
Hubraum:	2.000 ccm
Leistung:	110 kW (150 PS)
Fahrzeuglänge:	
Fahrzeughöhe:	
Fahrzeugbreite:	
Zulässiges Gesamtgewicht:	
Radstand:	
Anzahl Achsen:	2
Zylinder:	4
Schadstoffklasse:	Euro 6
Anzahl Türen:	4
Anzahl Sitze:	5
Getriebe:	Schaltgetriebe 6-Gang
Polsterart:	Leder
Interieurfarbe:	Titanschwarz/Titanschwarz/Titanschwarz
Anzahl vorhandene Schlüssel:	2

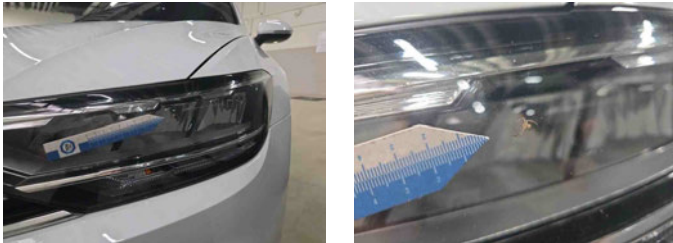
1 - Scheinwerfer links - Abweichend vom Auslieferungszustand/-umfang - Ersetzen

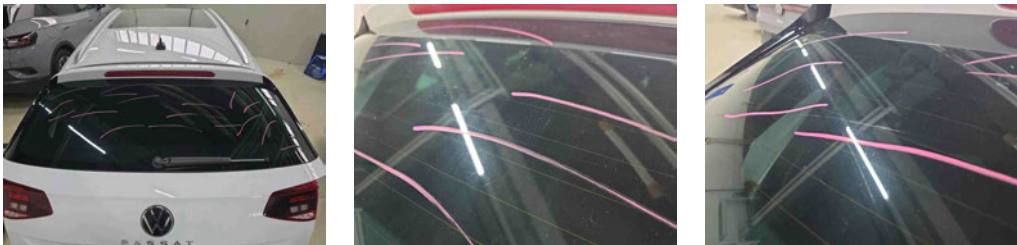
2 - Heckscheibe - Kratzer - Ersetzen

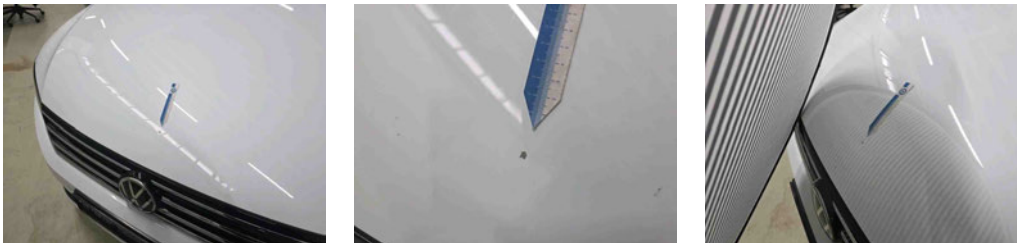
3 - Motorhaube - Delle(n) und Kratzer - Instandsetzen + lackieren

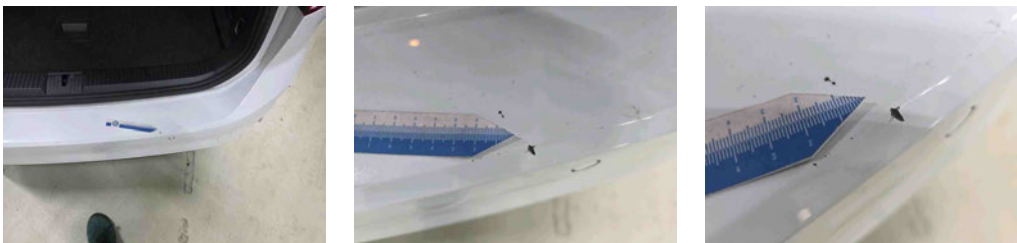
4 - Stoßfänger hinten - Kratzer - Instandsetzen + lackieren

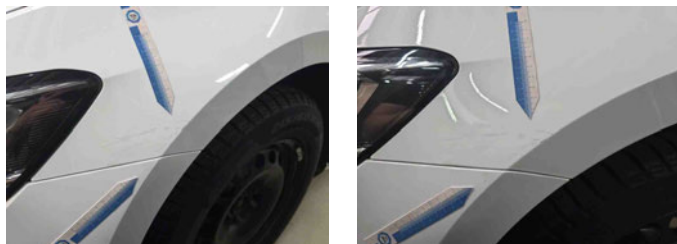
6 - Kotflügel vorne links - Kratzer - Lackieren

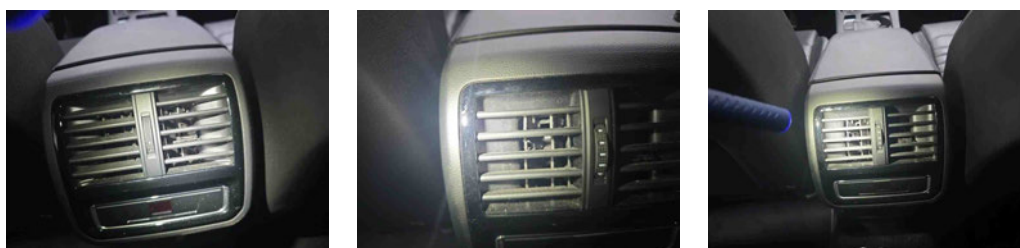
7 - Belüftungsdüse hinten mitte - Beschädigt - Ersetzen

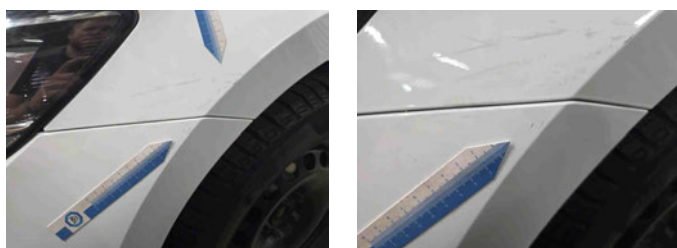
8 - Stoßfänger vorne - Kratzer - Spotrepair

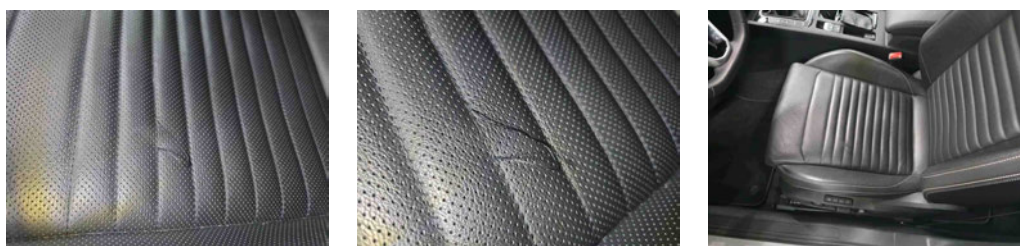
9 - Sitzbezug vorne links - Abweichend vom Auslieferungszustand/-umfang - Entfernen

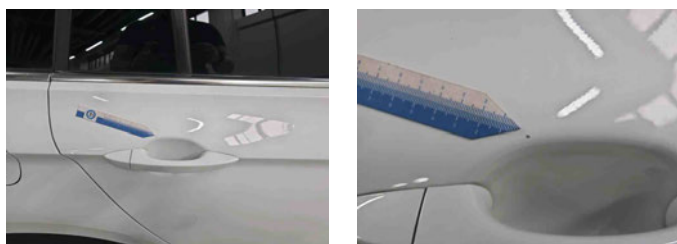
10 - Tür hinten rechts - Steinschlag - Auslegen + Polieren
