## Bewertungsgutachten

PF DL1812

KNACR811FP5044461

| Typ / Verkaufsbezeichnung | SG2 / Niro EV Vision |

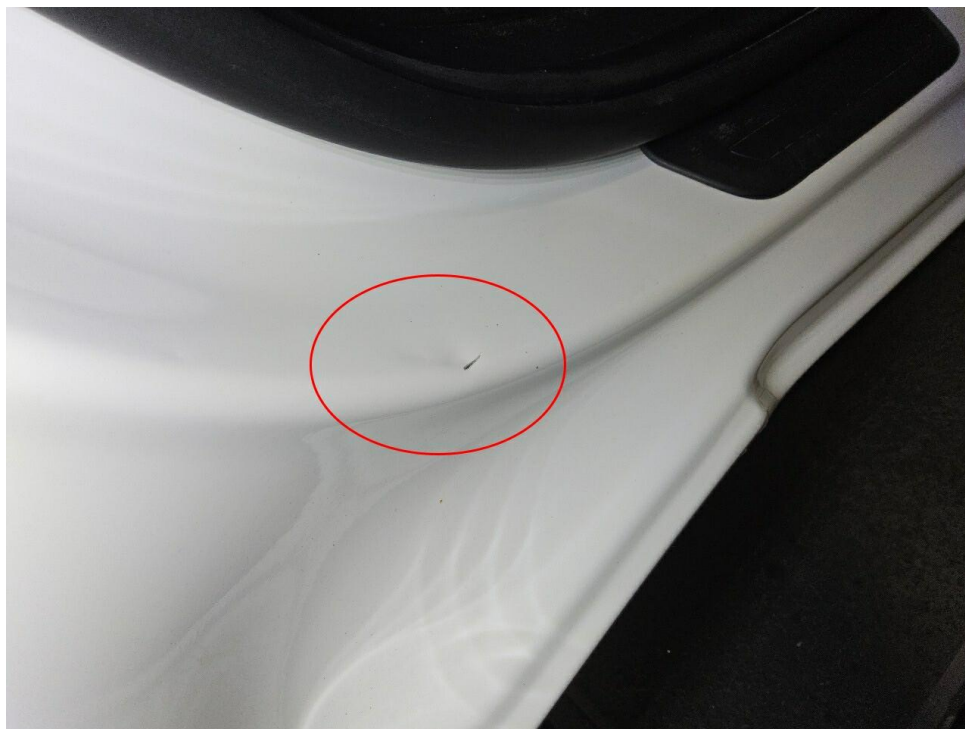
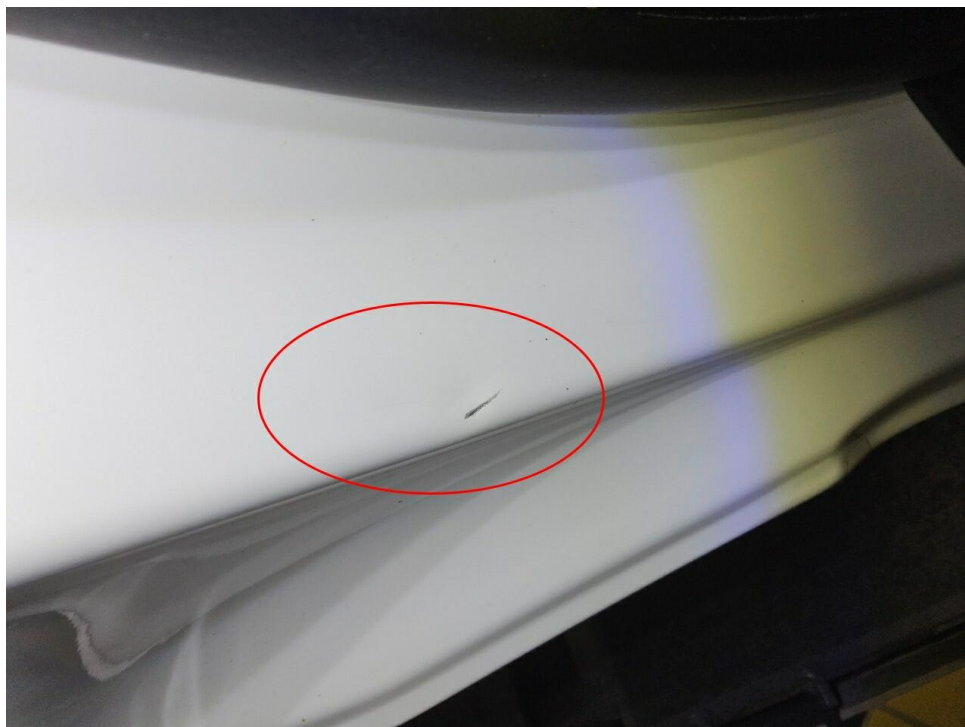
| Bezeichnung des Schadens / Rep.-Weg | Rep.Kost<br>brutto | Anrechn. | Minderwert<br>brutto |
|---|---|---|---|
| 1. Türeinstieg hinten rechts verkratzt und eingedellt, smart repair (Bild 7, 8) | 140 | voll | -140 |

Bild 7 : Türeinstieg hinten rechts verkratzt und eingedellt

Bild 8 : Türeinstieg hinten rechts verkratzt und eingedellt

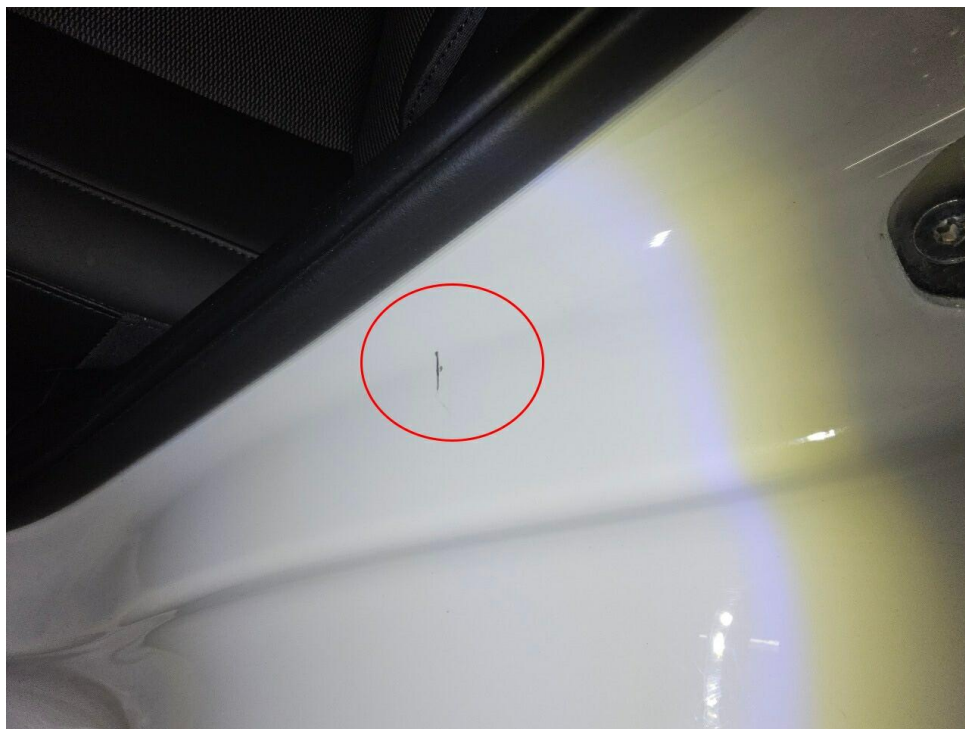
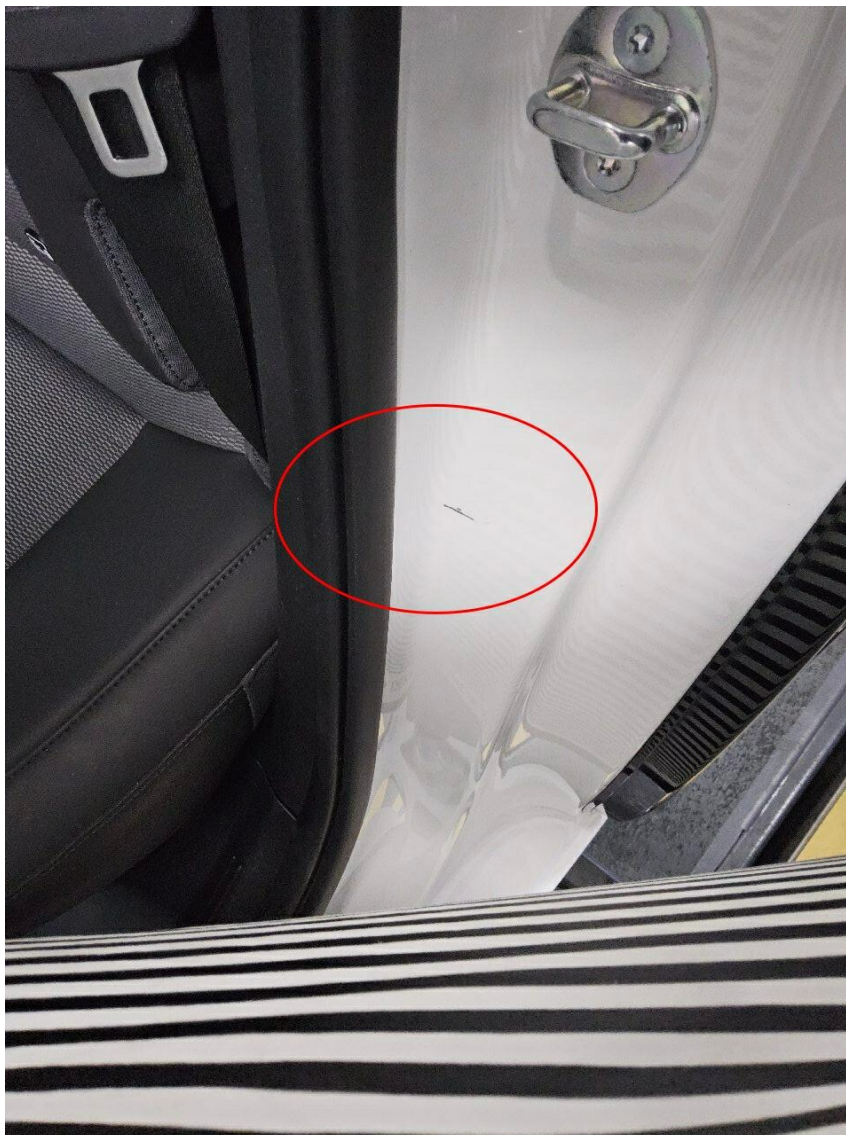
| Bezeichnung des Schadens / Rep.-Weg | Rep.Kost<br>brutto | Anrechn. | Minderwert<br>brutto |
|---|---|---|---|
| 2. Türeinstieg hinten links verkratzt und eingedellt, smart repair (Bild 9, 10) | 140 | voll | -140 |

Bild 9 : Türeinstieg hinten links verkratzt und eingedellt

Bild 10 : Türeinstieg hinten links verkratzt und eingedellt

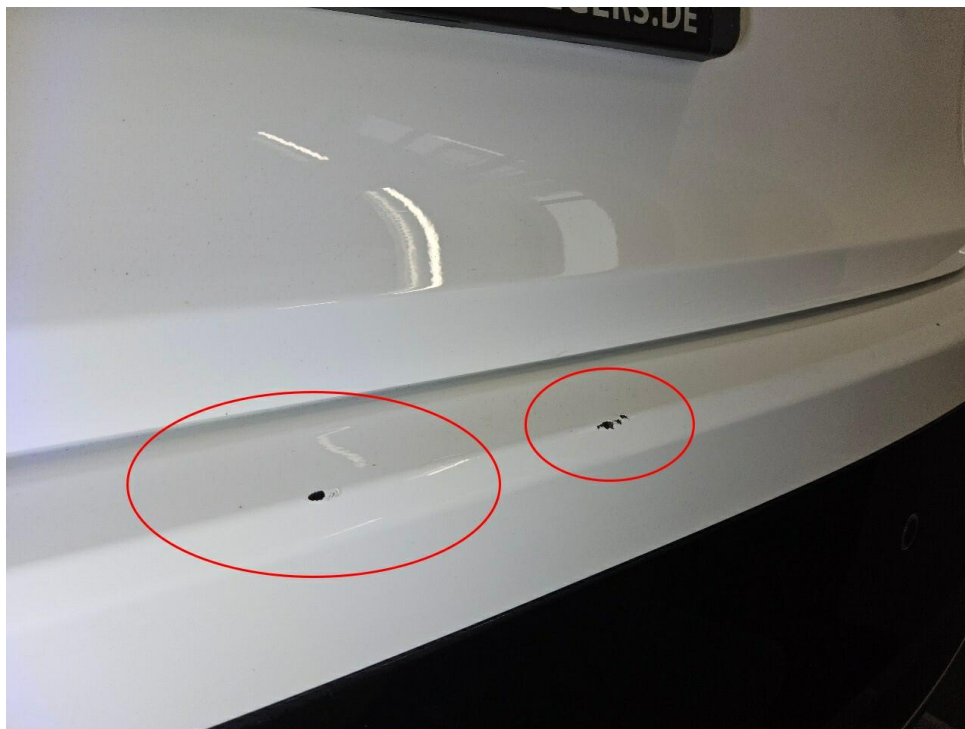
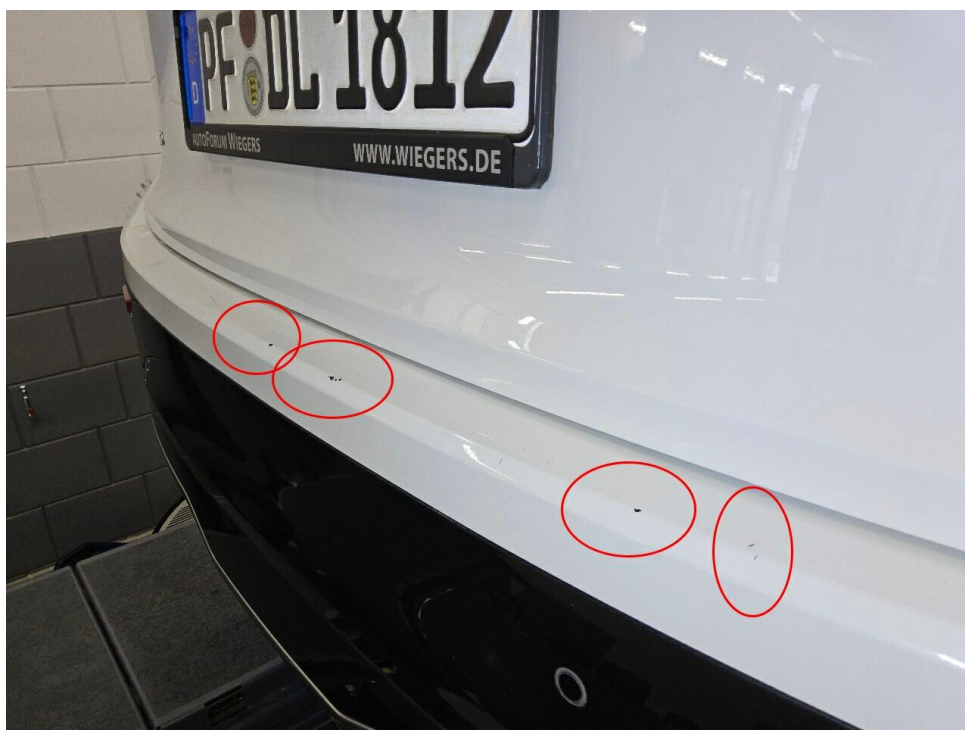
| Bezeichnung des Schadens / Rep.-Weg | Rep.Kost<br>brutto | Anrechn. | Minderwert<br>brutto |
|---|---|---|---|
| 3. Stoßfänger hinten Ladekante verkratzt, smart repair (Bild 11, 12) | 120 | voll | -120 |

Bild 11 : Stoßfänger hinten Ladekante verkratzt

Bild 12 : Stoßfänger hinten Ladekante verkratzt

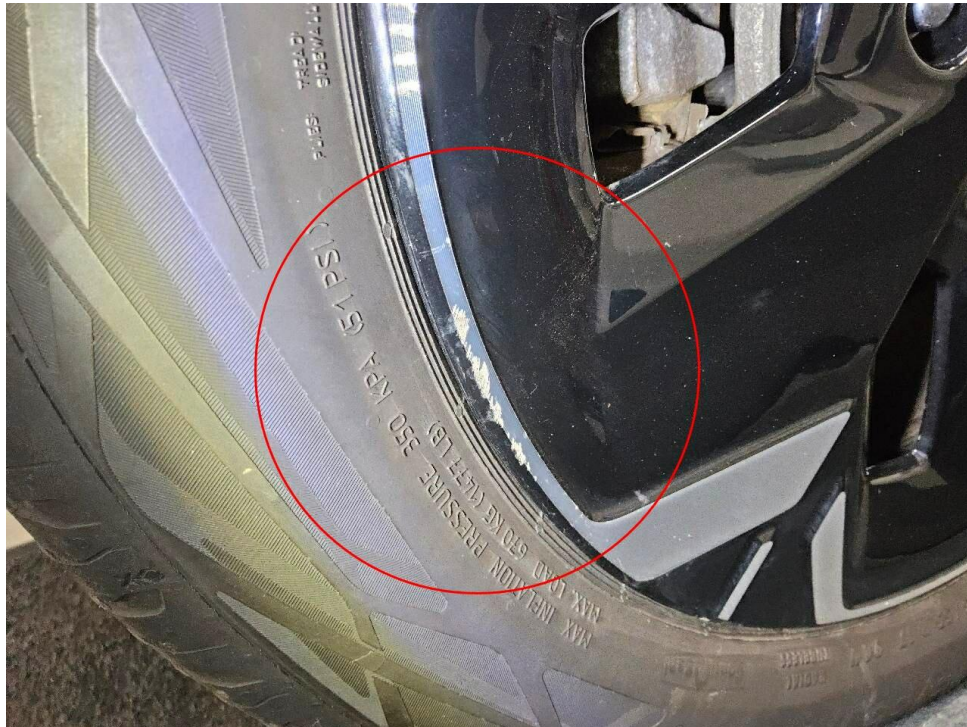
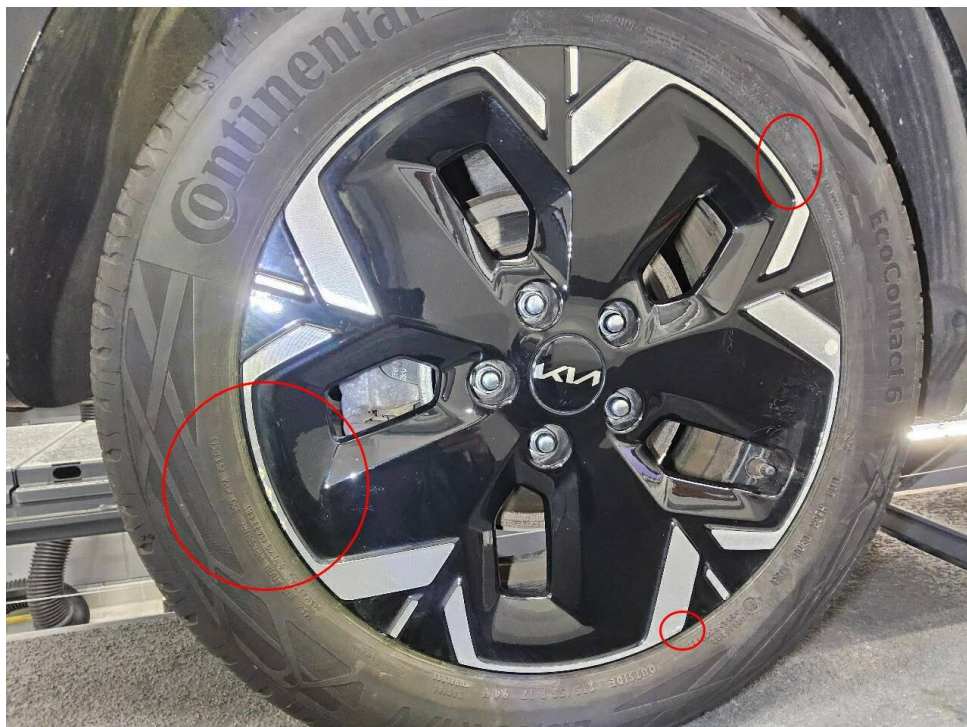
| Bezeichnung des Schadens / Rep.-Weg | Rep.Kost<br>brutto | Anrechn. | Minderwert<br>brutto |
|---|---|---|---|
| 4. Felge glanzgedreht hinten rechts verschrammt Minderwert, (Bild 13, 14) | 250 | voll | -250 |

Bild 13 : Felge glanzgedreht hinten rechts verschrammt Minderwert

Bild 14 : Felge glanzgedreht hinten rechts verschrammt Minderwert
