Minderwertgutachten

Kunde :	Allane SE HCBE	Vertragsnummer :	46005091
Berichtsnummer :	0000000922471-DE966	Referenznummer:	31191941
Amtl. Kennzeichen :	PM-LJ 200E

Hyundai Kona (OS)(2017->) Trend Elektro 2WD

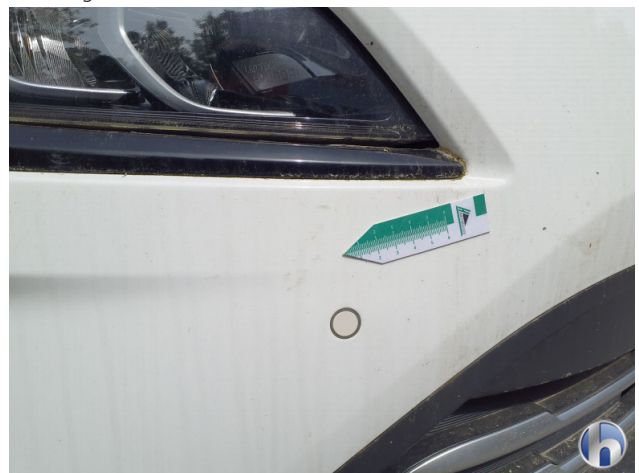
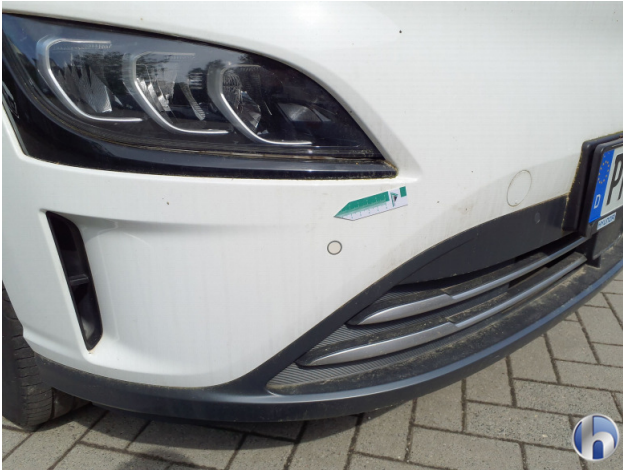
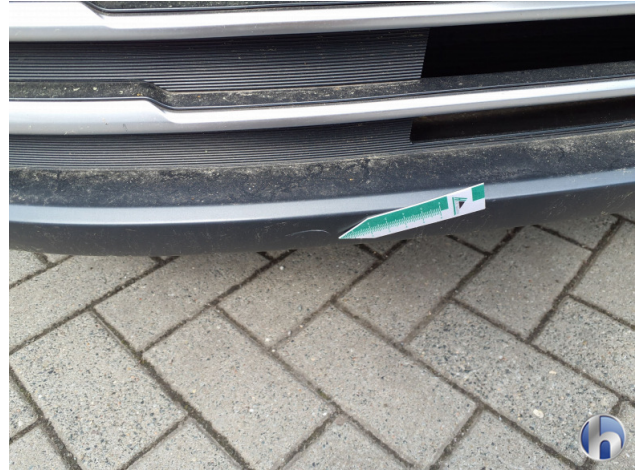
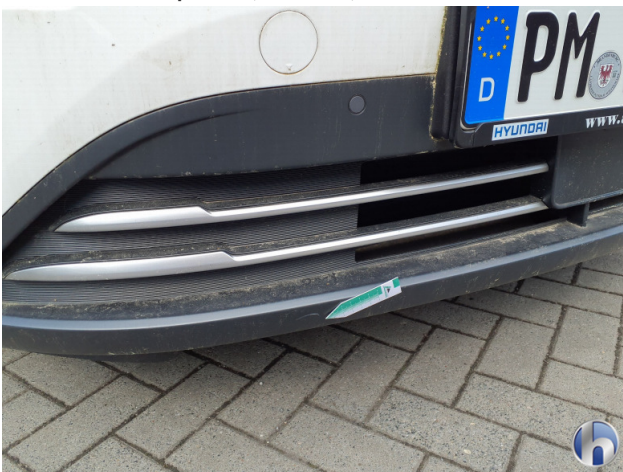
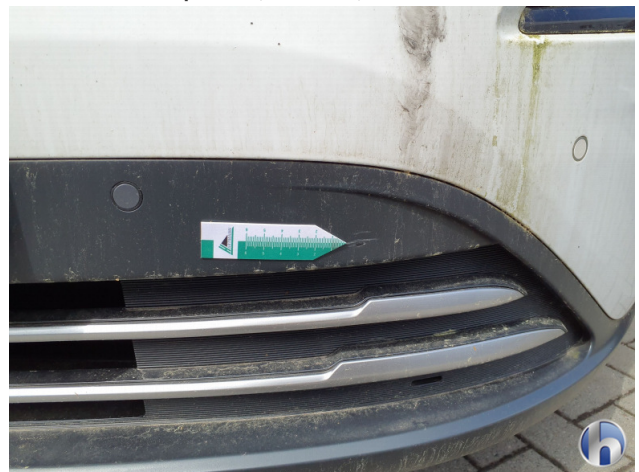
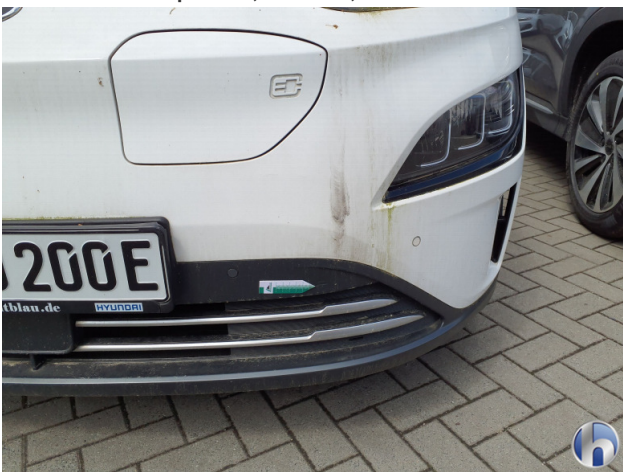
1. Stoßfänger Vorne
Kratzer - Smart Repair 120,00 € / 120,00 €

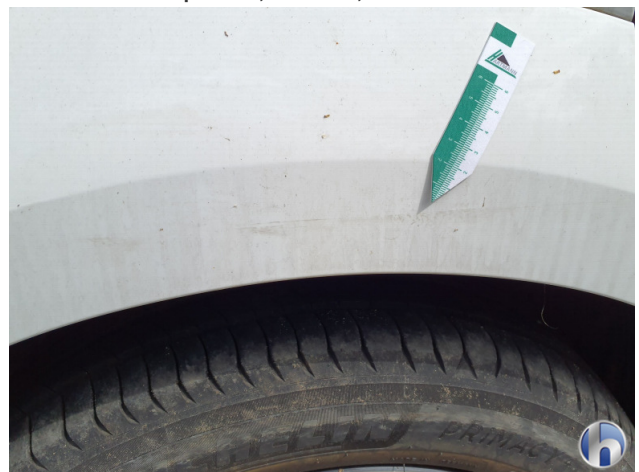
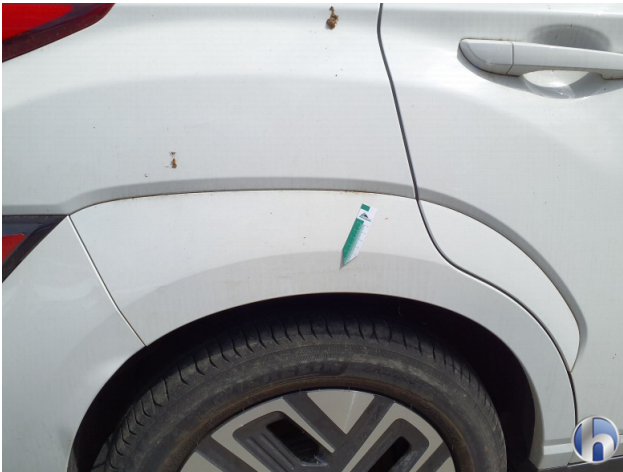
2. Seitenwand - Hinten - Rechts
Oberflächenkratzer - Aufbereiten / Polieren 0,00 € / 0,00 €

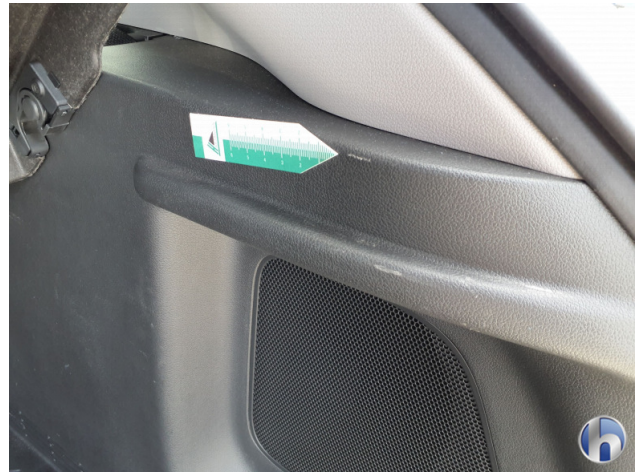
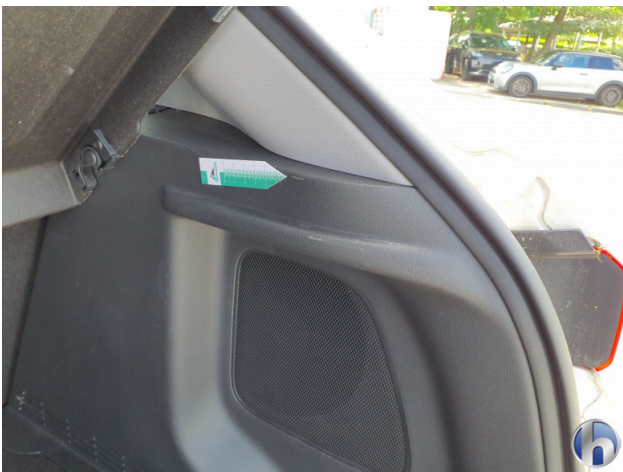
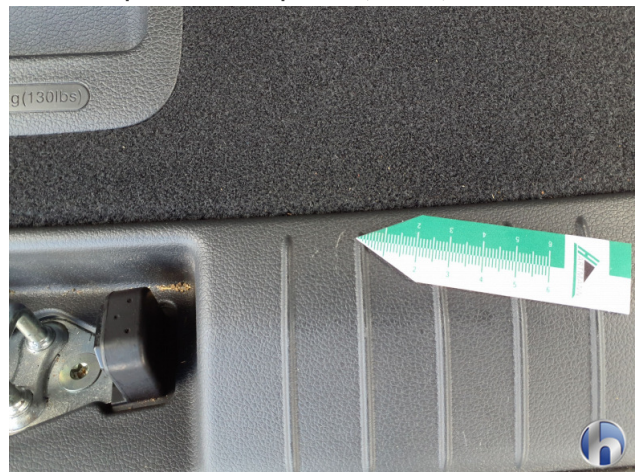
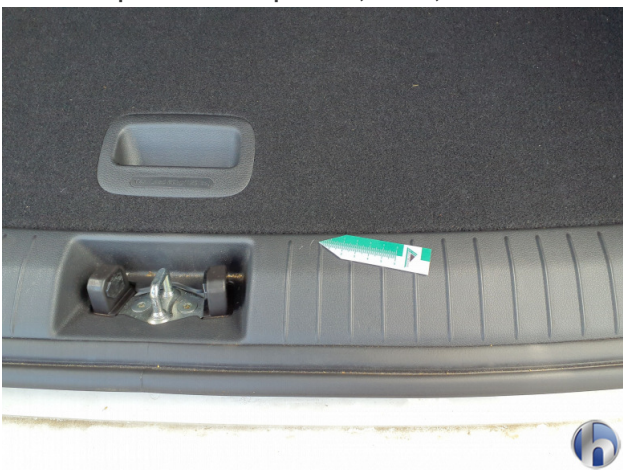
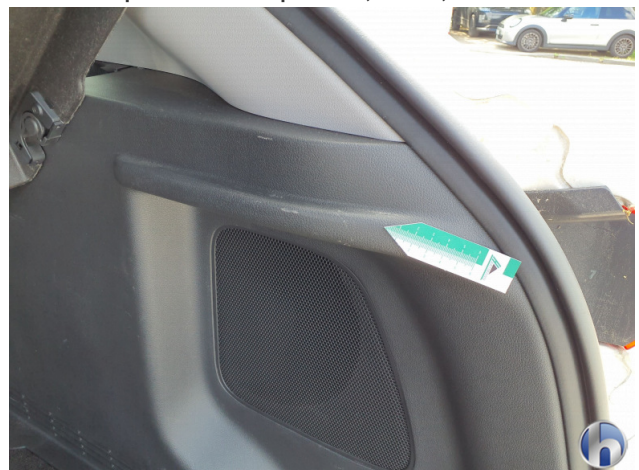
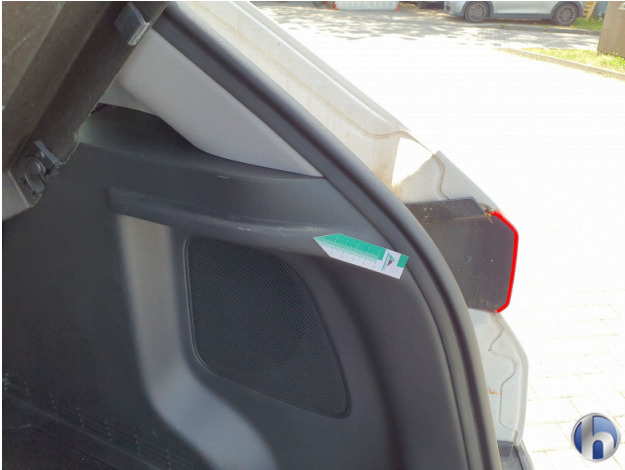
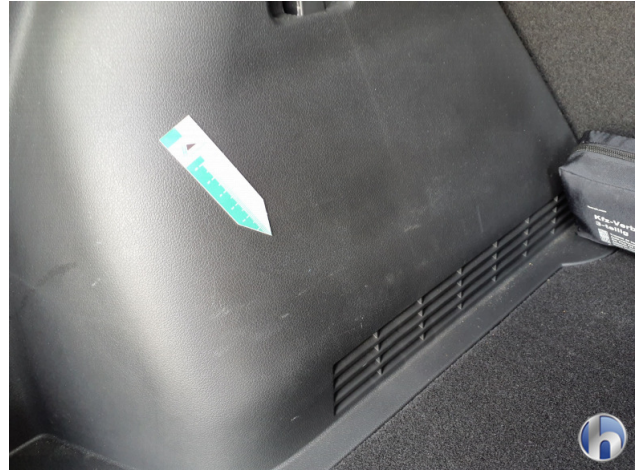
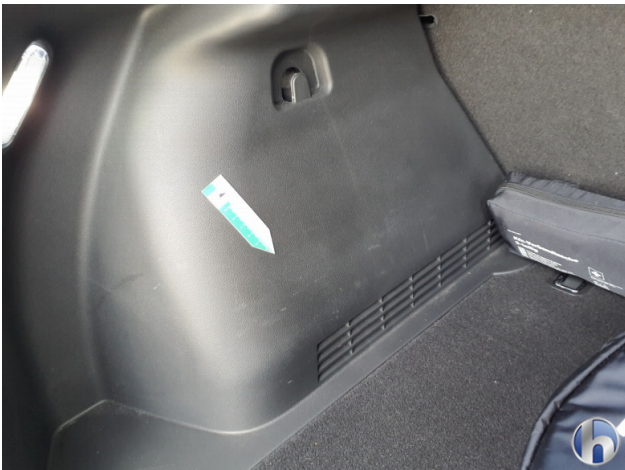
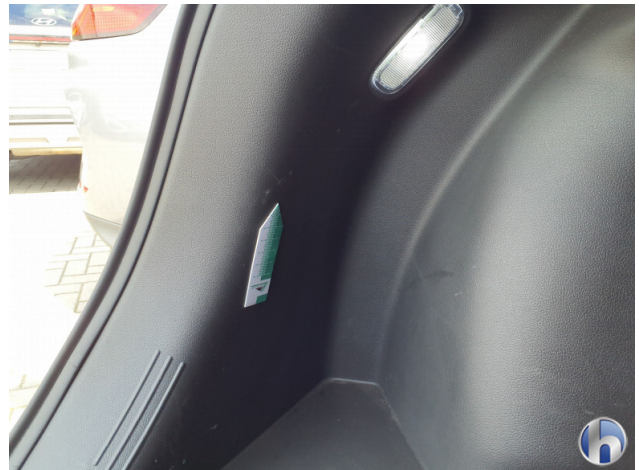
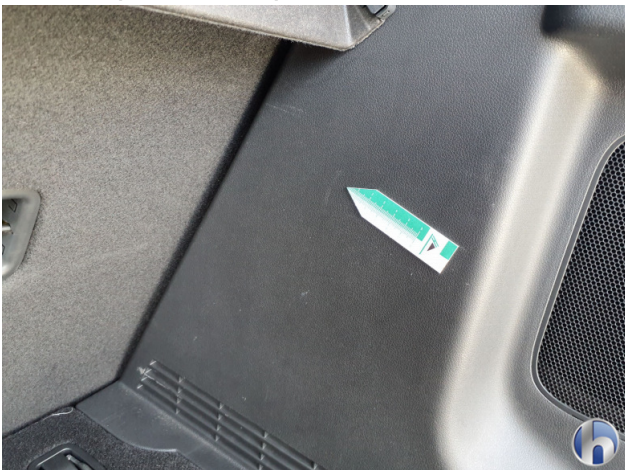
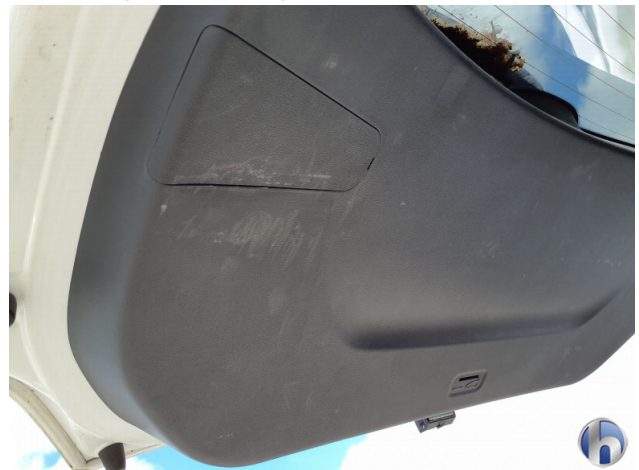
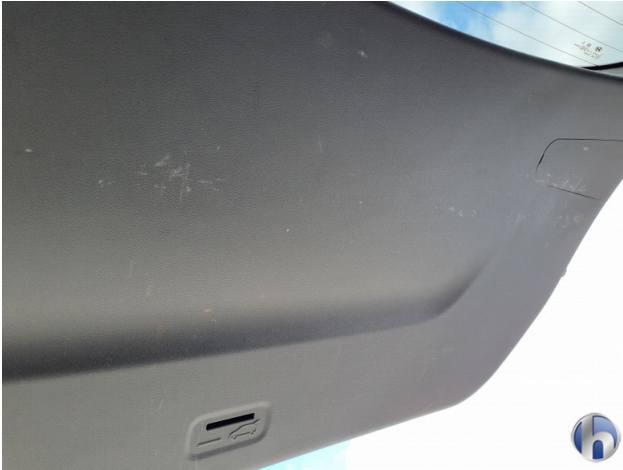
3. Innenraum
Gebrauchsspuren - Ohne Reparatur 0,00 € / 0,00 €

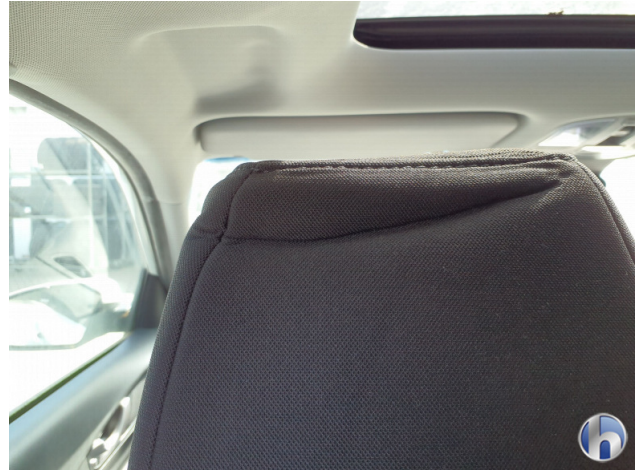
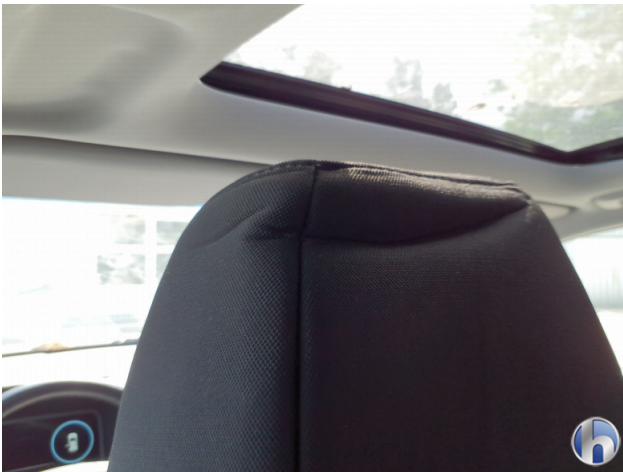
4. Sitz Innenraum links vorne
Beschädigt - Smart Repair 100,00 € / 100,00 €

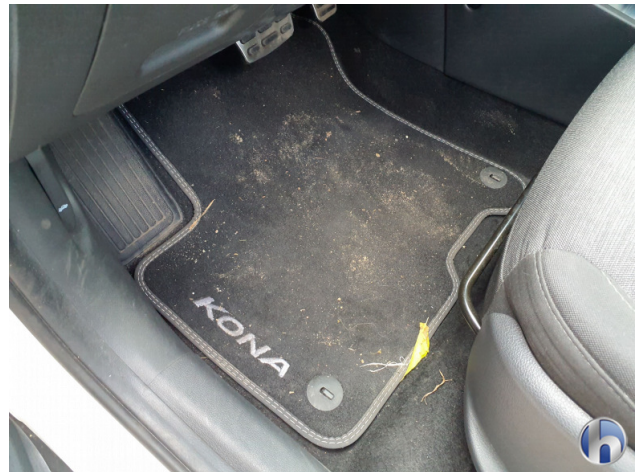
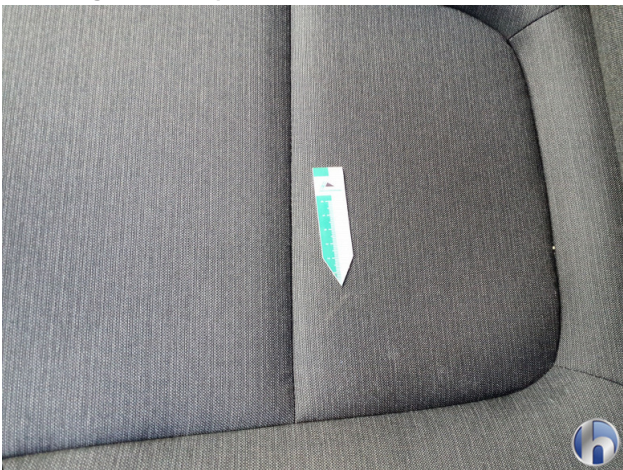
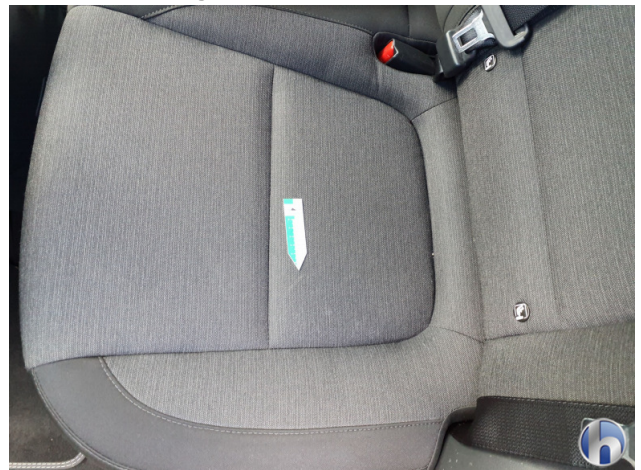
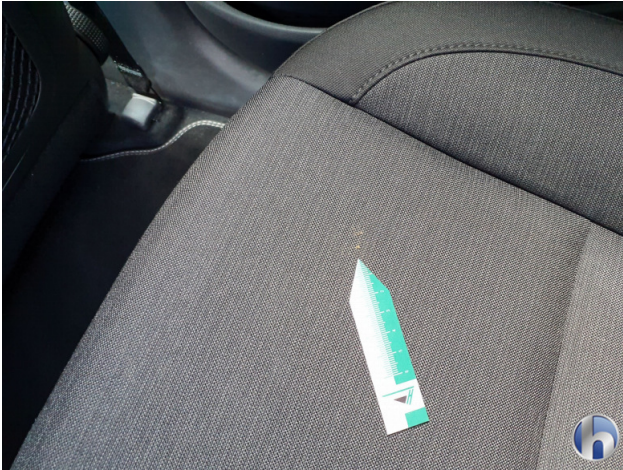
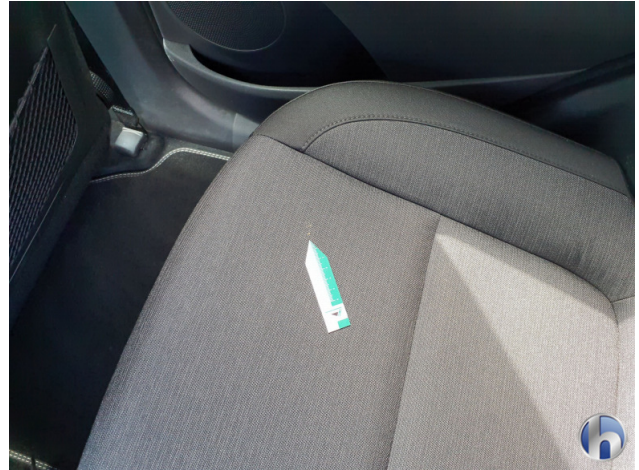
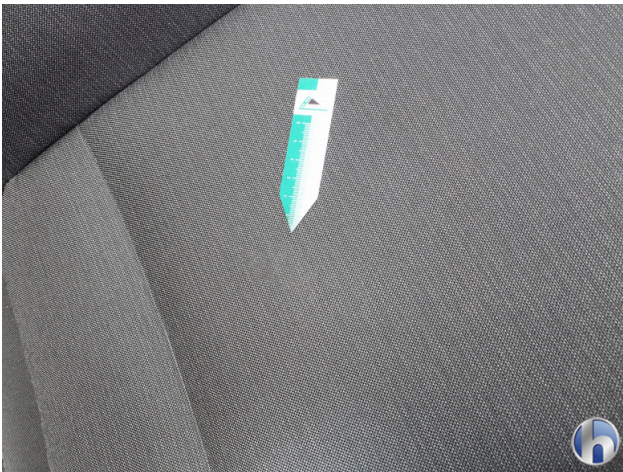
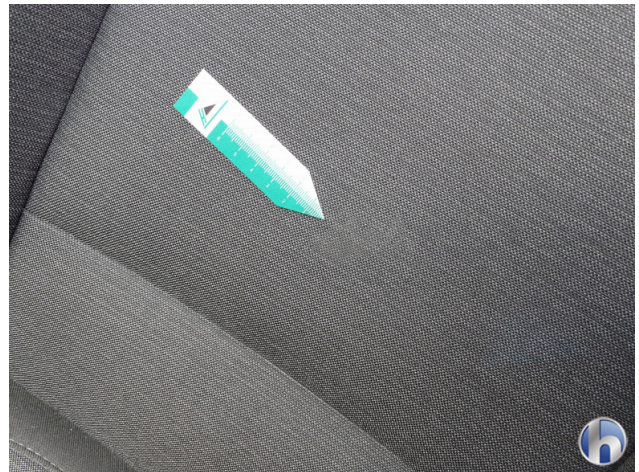
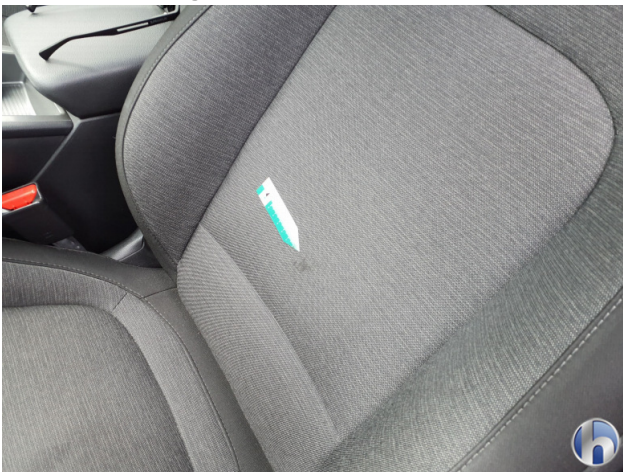
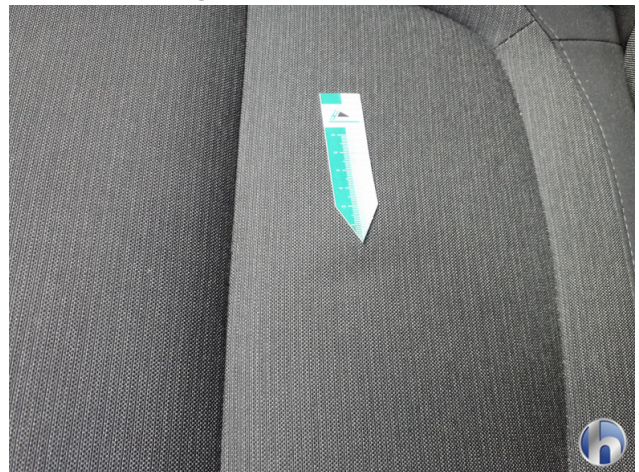
5. Sitz Innenraum links vorne
Verschmutzt - Reinigen 120,00 € / 120,00 €
