# Zustandsbericht

Protokollnummer: 45720492  
Auftrags-Nr / Referenz: 50135182  
Besichtigungsdatum: 18.05.2026

| Hersteller / Modell | Renault Trafic ENERGY dCi 145 L1H1 3,0t Komfort | | |
| Kennzeichen | OTW-BT 20 | Fahrgestellnummer | VF1FL000167562098 |

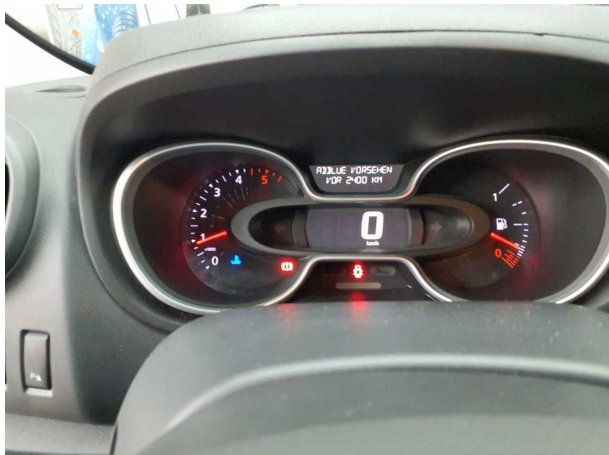
| Nr. | Bauteilgruppe | Beschreibung |
|---|---|---|
| 1 | Abgasanlage | AdBlue Tank (auffüllen) - leer - |

**Beschädigung #1:** Abgasanlage: AdBlue Tank (auffüllen) - leer -

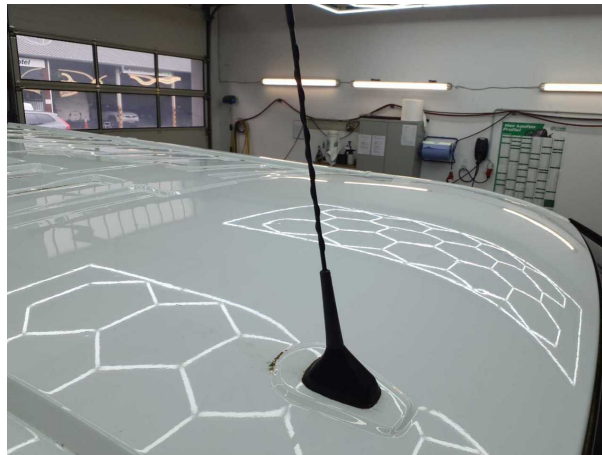
| Nr. | Bauteilgruppe | Beschreibung |
|---|---|---|
| 3 | Fahrzeugdach | Dach - Hagelschaden - instandsetzen und lackieren |

**Beschädigung #3:** Fahrzeugdach: Dach - Hagelschaden - instandsetzen und lackieren

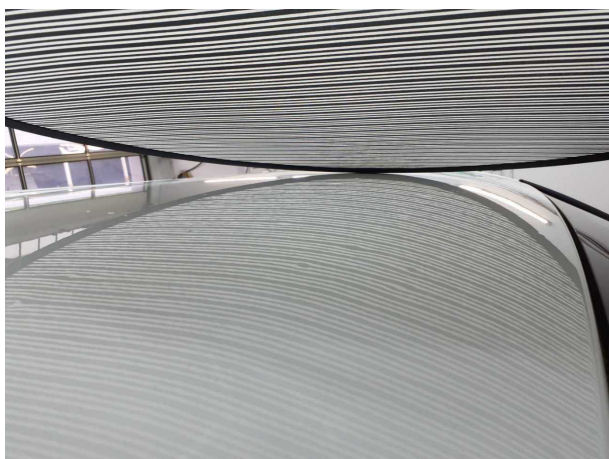
**Beschädigung #3:** Fahrzeugdach: Dach - Hagelschaden - instandsetzen und lackieren

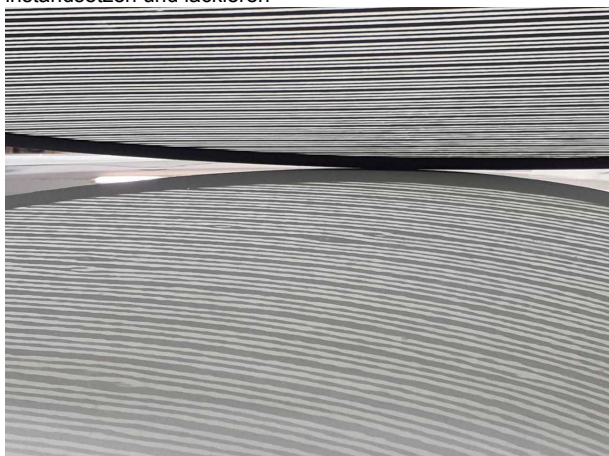
**Beschädigung #3:** Fahrzeugdach: Dach - Hagelschaden - instandsetzen und lackieren

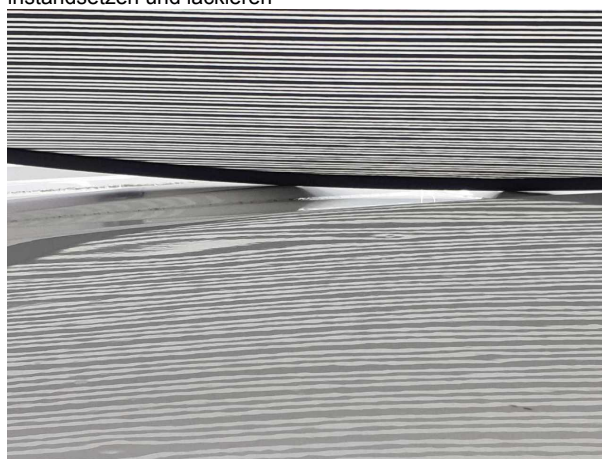
**Beschädigung #3:** Fahrzeugdach: Dach - Hagelschaden - instandsetzen und lackieren

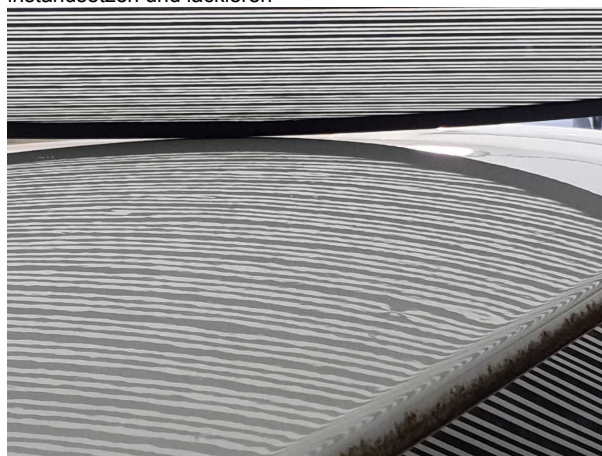
**Beschädigung #3:** Fahrzeugdach: Dach - Hagelschaden - instandsetzen und lackieren

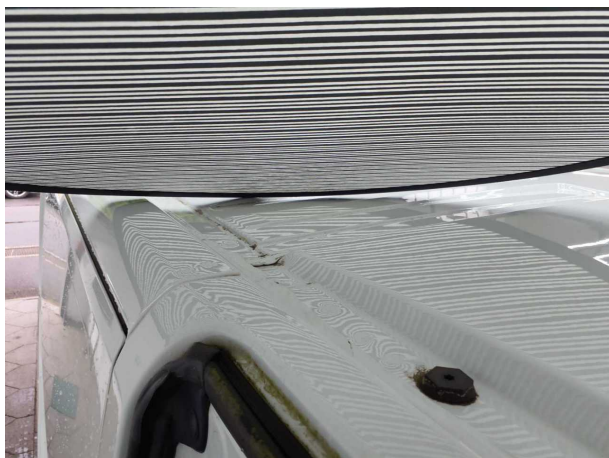
**Beschädigung #3:** Fahrzeugdach: Dach - Hagelschaden -  
instandsetzen und lackieren
