Wertgutachten

Hersteller / Modell	Mercedes-Benz Sprinter		
Kennzeichen		Fahrgestellnummer	W1V3KBFZ9SP753134
Erstzulassung	24.09.2024	Laufleistung (abgelesen)	64.971 km
HSN/TSN	2222 / BOW 58498	Kraftstoffart / Zylinder	Diesel
Fahrzeugart	Transporter	Antriebsart	Heckantrieb
Schadstoffklasse	EURO6;WLTP;EA;PI/CI;M, N...	Getriebe / Anzahl Gänge	Automatik (Getriebe Automati...
Farbe	ARKTIKWEISS	Besichtigungszustand	ausreichend
Leistung / Hubraum	125 kW / 1.950 ccm	Nächste HU	
Wartungsheft / Nachweis	nicht vorhanden	Restlauf bis Service	533 Tag(e)
Letzte Wartung		Polsterart	Stoff
Vorschaden	Keine Feststellbar	Polsterfarbe	Schwarz
Nachlackierung	Keine Feststellbar	zul. Gesamtgewicht	3.500 kg
Dokumente	ZB I / II nicht vorhanden	Anzahl Halter	1
Schlüssel soll/ist	2/1	Anzahl Sitze / Türen	3 / 4

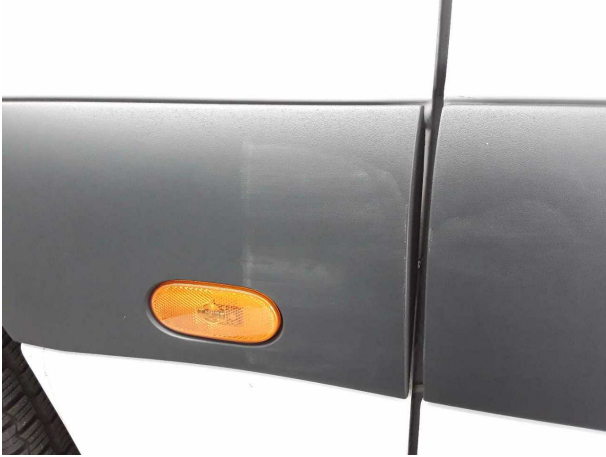
Beschädigung #1: Seitenwand rechts: Schutzleiste - verkratzt / verschürft - Smart Repair

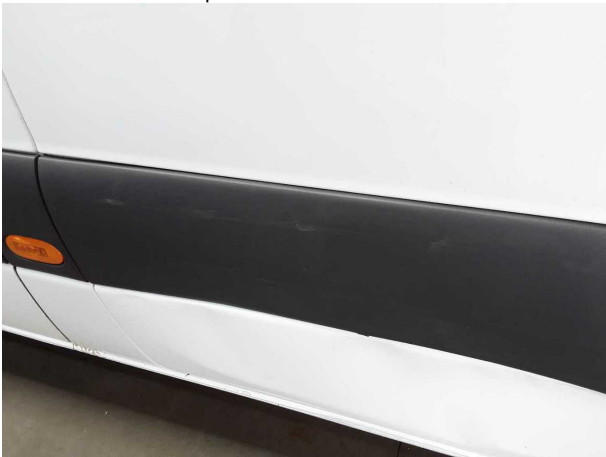
Beschädigung #3: Tür vorn rechts: Zierleiste unten - verformt - erneuern

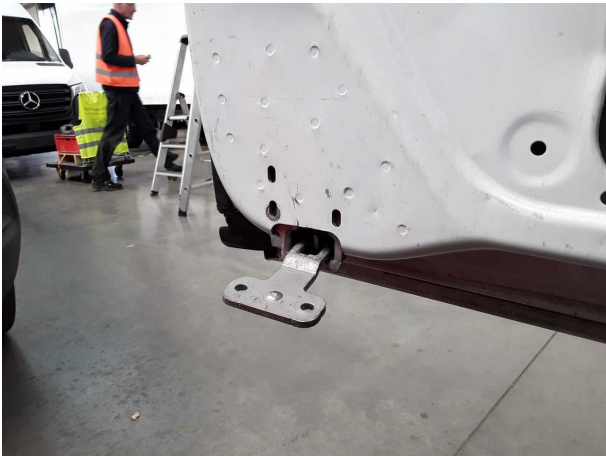
Beschädigung #5: Heckklappe/-tür: Hecktürschloss unten (Mehrkosten... können entstehen) - ohne Funktion - erneuern

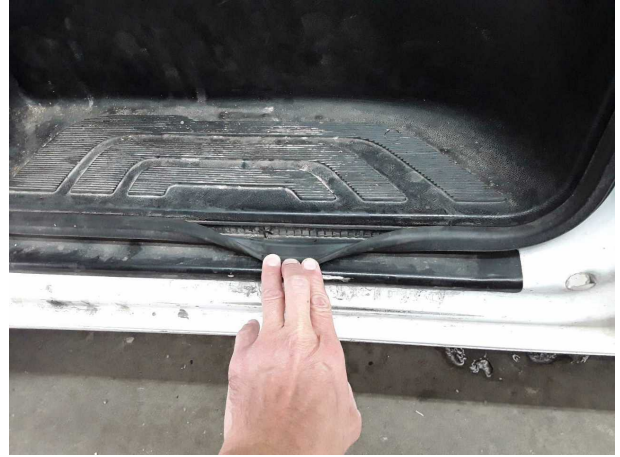
Beschädigung #2: Tür vorn links: Türdichtung - gebrochen / gerissen - erneuern

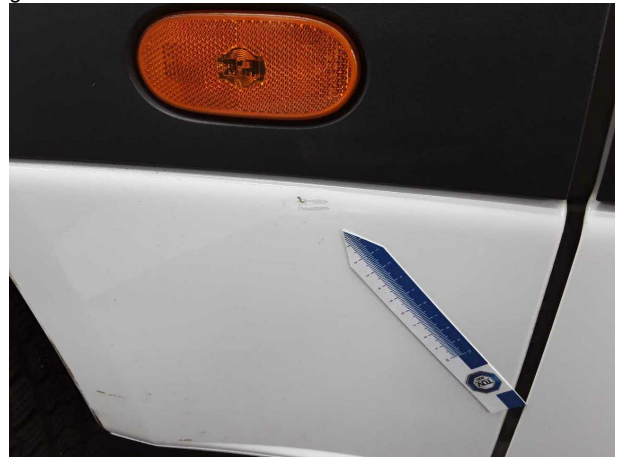
Beschädigung #4: Seitenwand rechts: Seitenwand - verkratzt / verschürft - Smart Repair

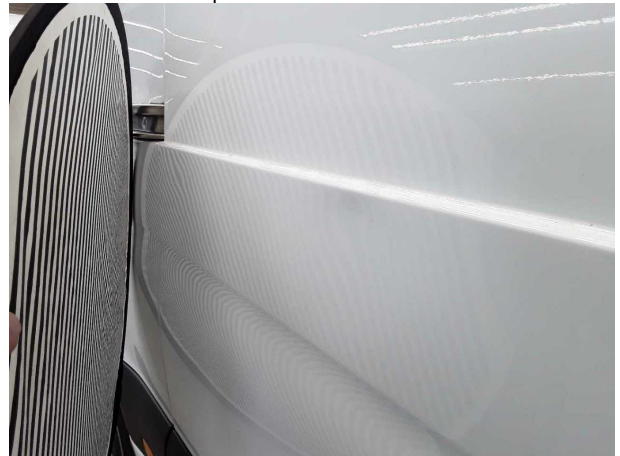
Beschädigung #6: Schiebetür rechts: Schiebetür - Delle / Lackschaden - Smart Repair

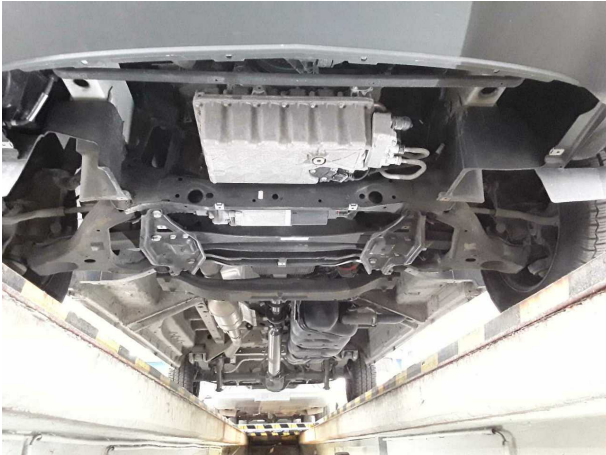
Beschädigung #7: Motor: Motorverkleidung unten - fehlt - erneuern

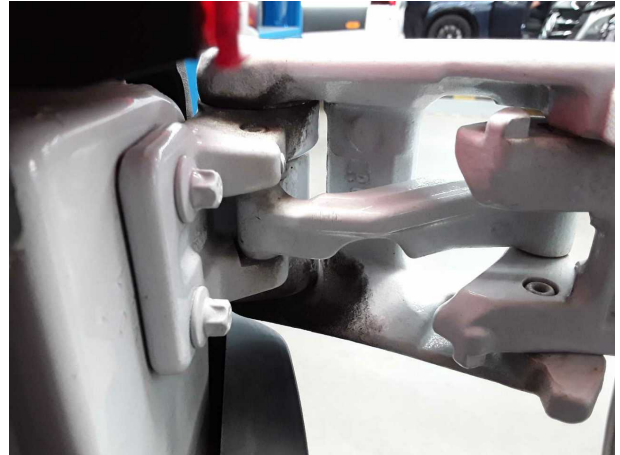
Beschädigung #8: Heckklappe/-tür: Scharnier unten (270 Grad) (Rechts) - verformt - erneuern

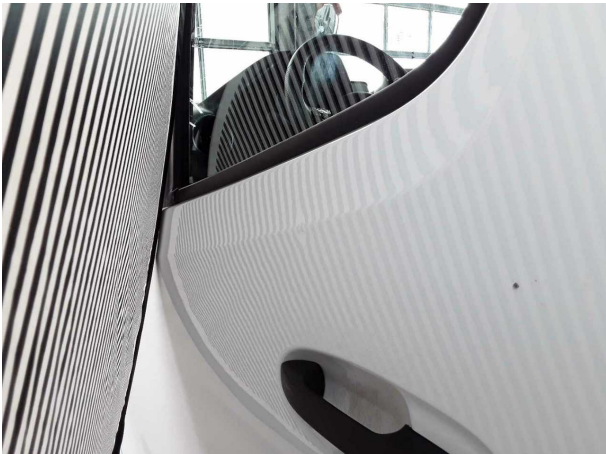
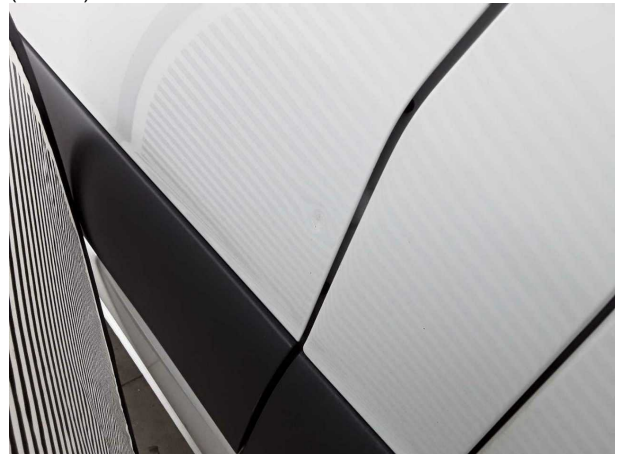
Beschädigung #9: Tür vorn links: Tür - Delle / Lackschaden - Smart Repair

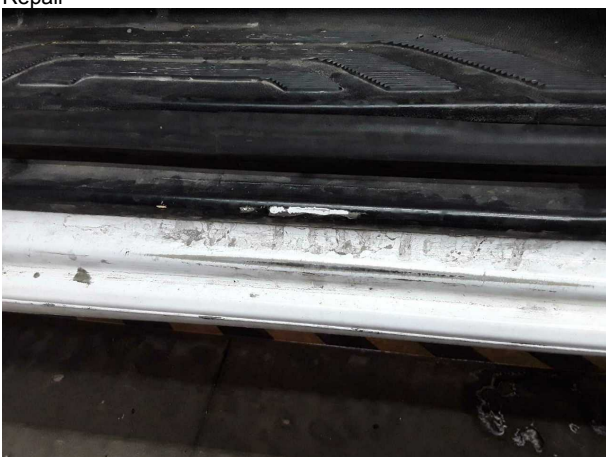
Beschädigung #10: Schweller links: Einstieg - verkratzt / verschürft - lackieren

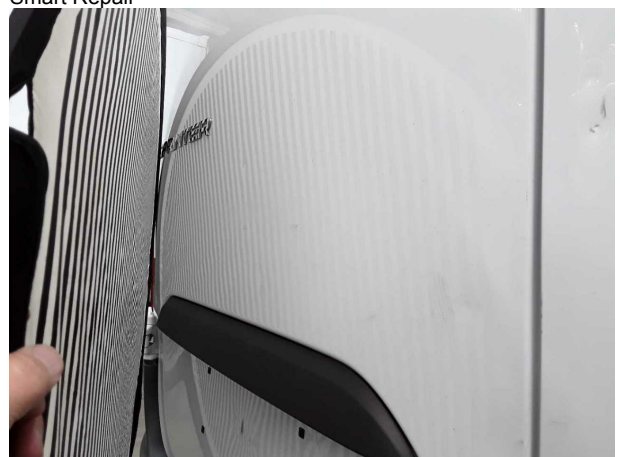
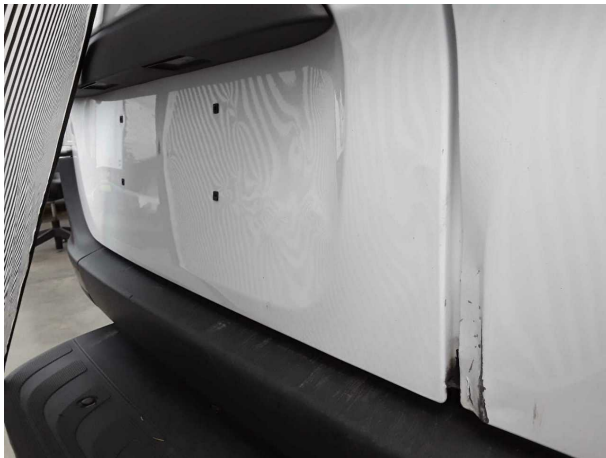
Beschädigung #11: Heckklappe/-tür: Hecktür links - Delle / Lackschaden - Smart Repair

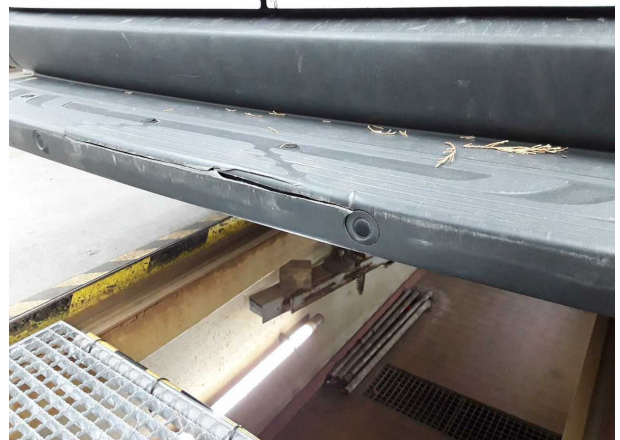
Beschädigung #12: Stossfänger hinten: Verkl. Stossfänger Auftritt mit Parktronic (Mehrkosten können entstehen) - gebrochen /

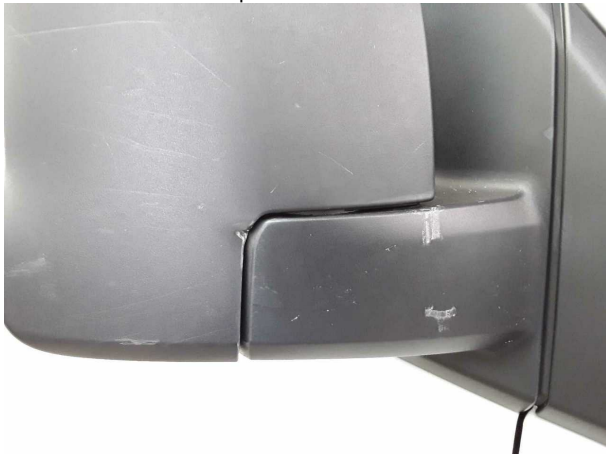
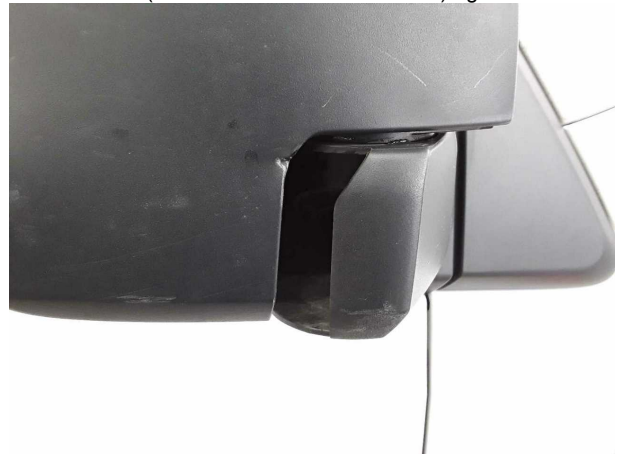
Beschädigung #13: Außenspiegel rechts: Außenspiegel - beschädigt - erneuern

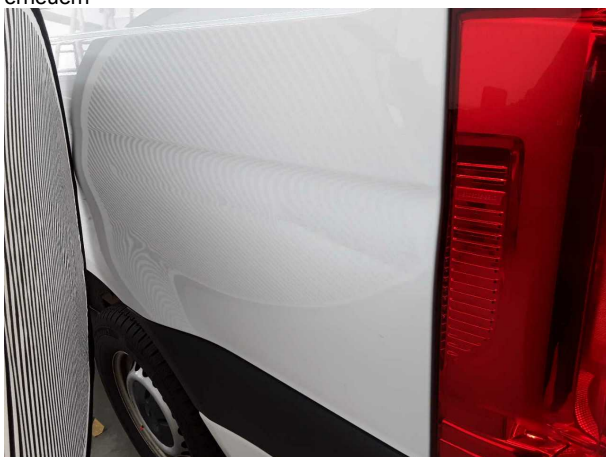
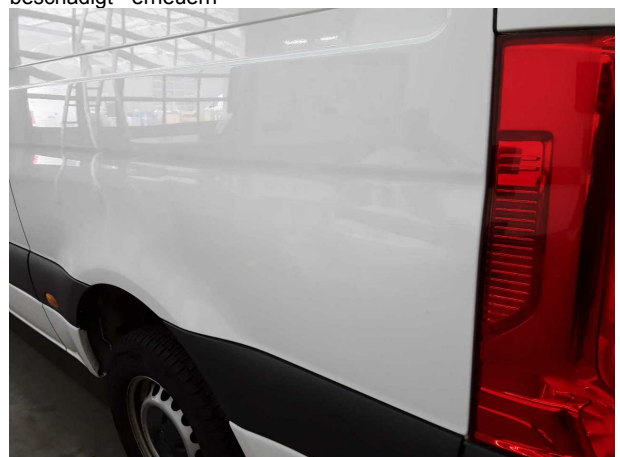
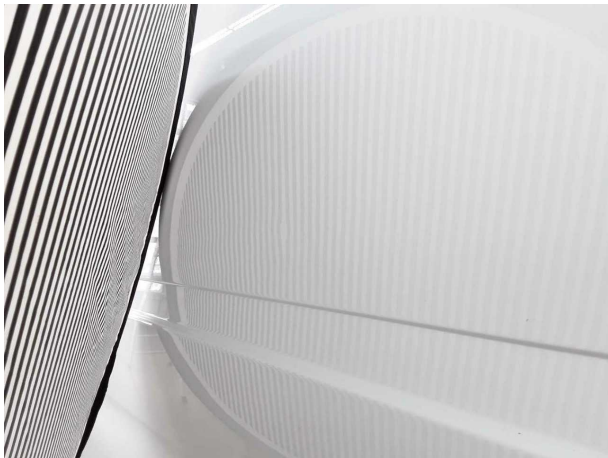
Beschädigung #14: Seitenwand links: Seitenwand - Delle / Lackschaden - instandsetzen und lackieren

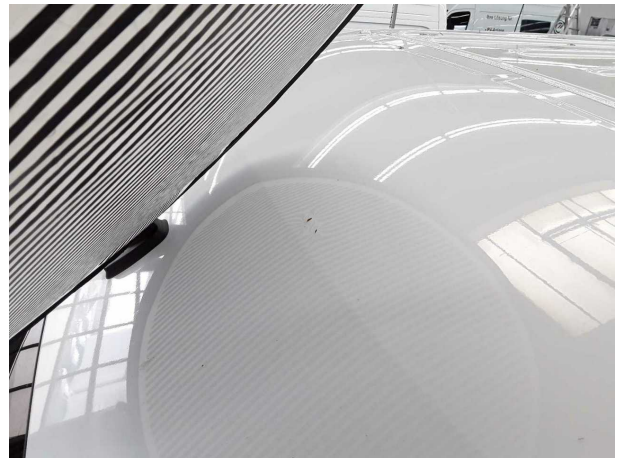
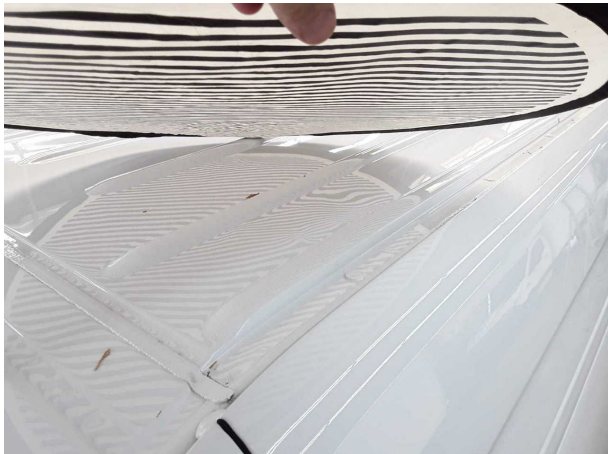
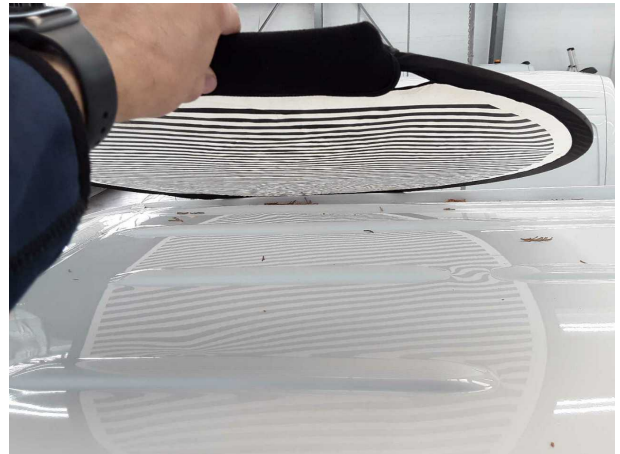
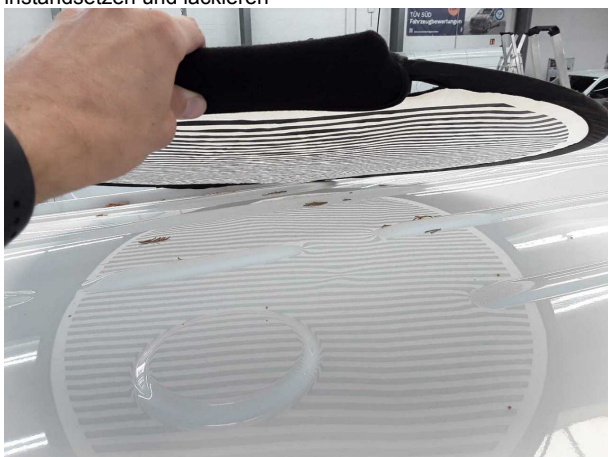
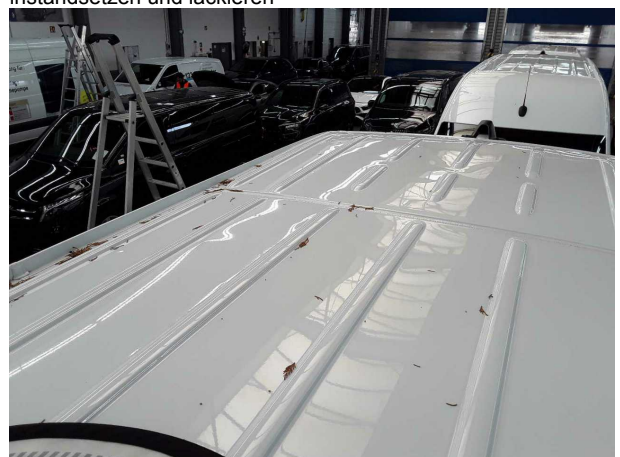
Beschädigung #15: Fahrzeugdach: Dach - Delle / Lackschaden - instandsetzen und lackieren

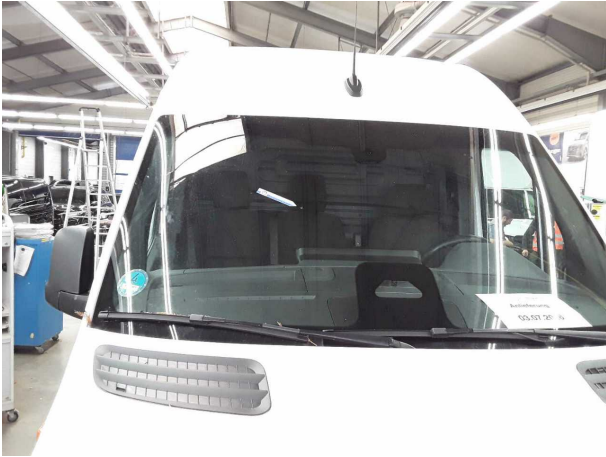
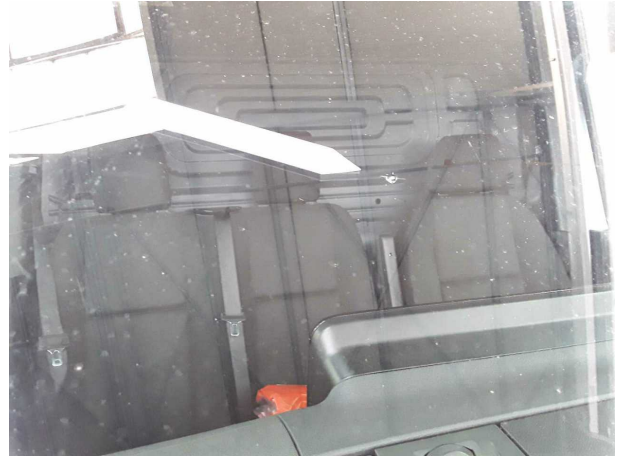
- Das Fahrzeug war zum Zeitpunkt der Besichtigung, aufgrund des unter Unfall oder wertmindernden Faktoren aufgeführten Schadenmerkmals, nicht betriebs bzw. verkehrssicher.
Dies hat folgenden Grund: Frontscheibe

Beschädigung #16: Verglasung: Frontscheibe mit Spurhalteassistent - Steinschlag - erneuern

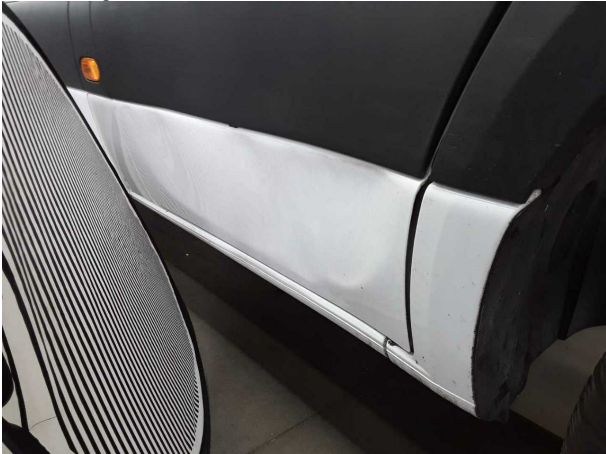
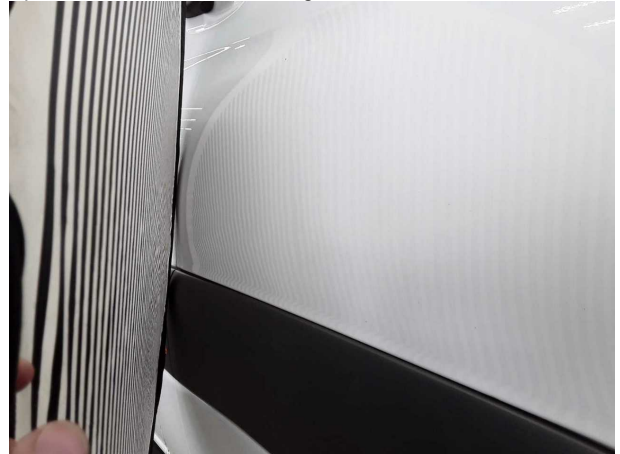
Beschädigung #17: Tür vorn rechts: Tür - verformt - erneuern

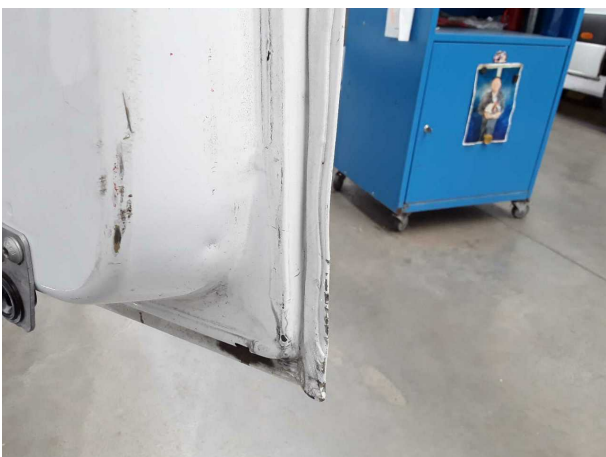
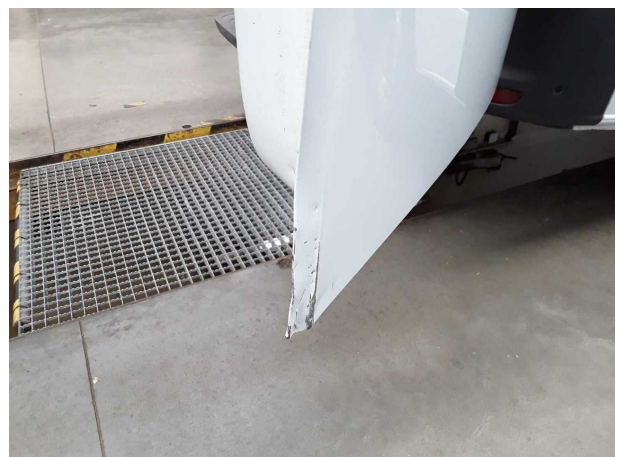
Beschädigung #18: Heckklappe/-tür: Hecktür rechts - verformt - erneuern
