**Fahrzeug:** **BMW i4 eDrive40 Schräghecklimousine 5-türig 0 ccm 340 PS / 250 KW Elektrisch Automatik**

## Zustandsbericht

**TÜV SÜD Auto Service GmbH**  
Römeräcker 1  
76351 Linkenheim - Hochstetten

Besichtigungsdatum: 23.07.2026  
**Protokollnummer: 46703619**  
Anlieferungsdatum: 23.07.2026

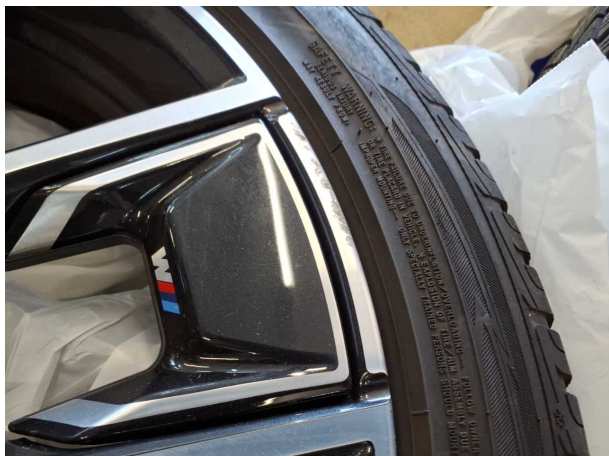
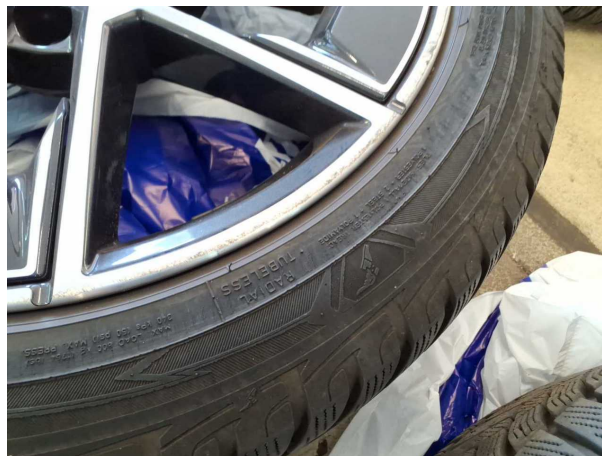
| Nr. | Bauteilgruppe | Beschreibung |
|---|---|---|
| 1 | 2.Radsatz | 2 Leichtmetallfelgen - verkratzt / verschürft - kein Abzug |

**Beschädigung #1:** 2.Radsatz: 2 Leichtmetallfelgen - verkratzt / verschürft - kein Abzug

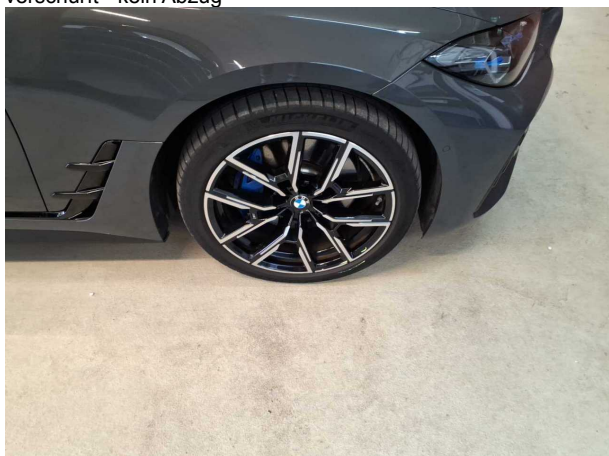
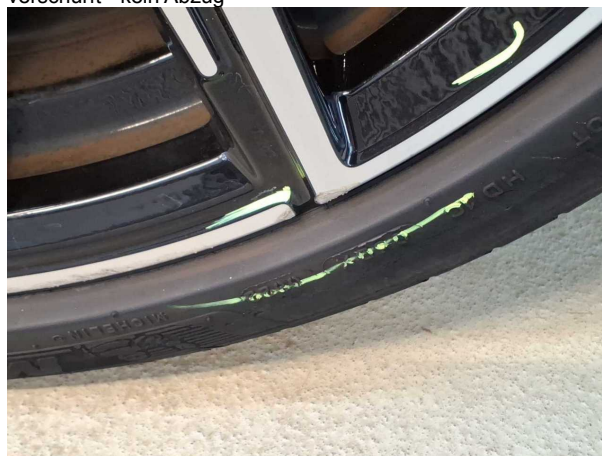
| Nr. | Bauteilgruppe | Beschreibung |
|---|---|---|
| 2 | Rad/Reifen | Leichtmetallfelge vorn rechts - verkratzt / verschürft - Wertminderung |

**Beschädigung #2:** Rad/Reifen: Leichtmetallfelge vorn rechts - verkratzt / verschürft - Wertminderung

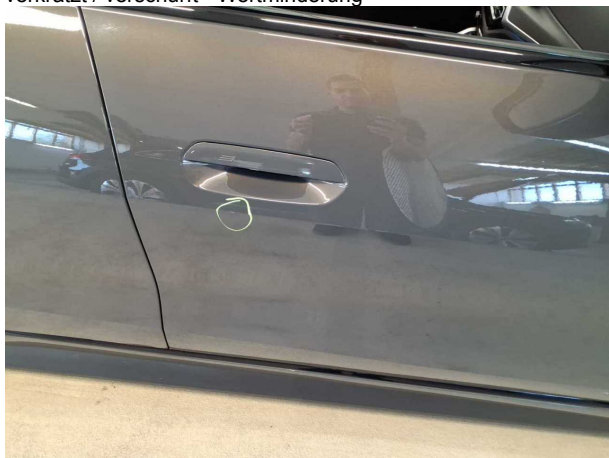
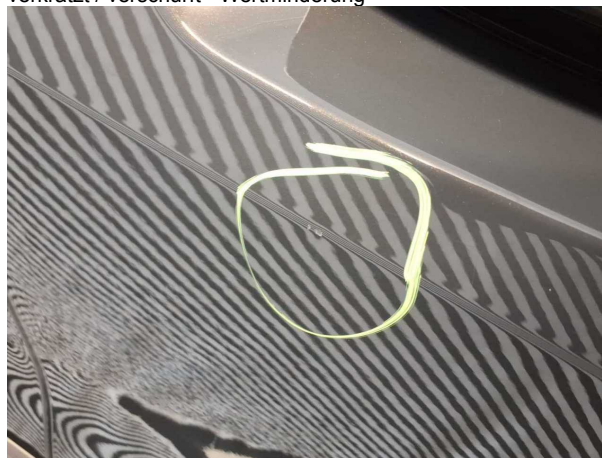
| Nr. | Bauteilgruppe | Beschreibung |
|---|---|---|
| 3 | Tür vorn rechts | Tür - Delle / Lackschaden - Smart Repair |

**Beschädigung #3:** Tür vorn rechts: Tür - Delle / Lackschaden - Smart Repair

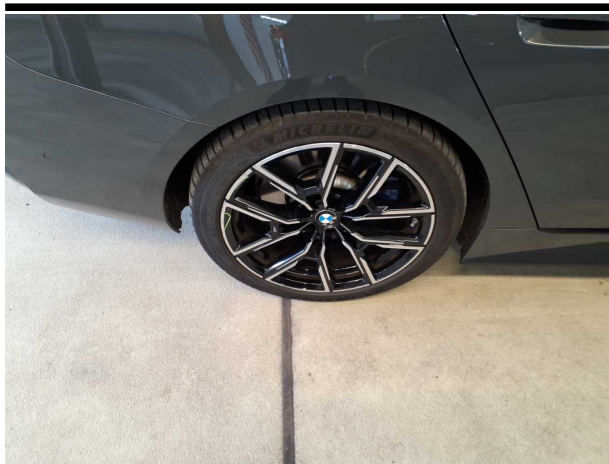
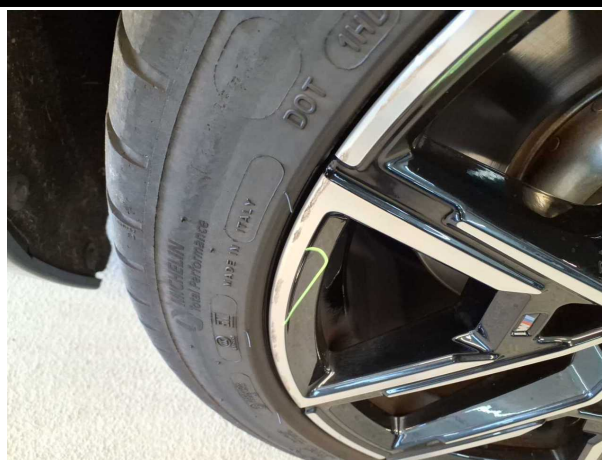
| Nr. | Bauteilgruppe | Beschreibung |
|---|---|---|
| 4 | Rad/Reifen | Leichtmetallfelge hinten rechts - verkratzt / verschürft - Wertminderung |

**Beschädigung #4:** Rad/Reifen: Leichtmetallfelge hinten rechts - verkratzt / verschürft - Wertminderung

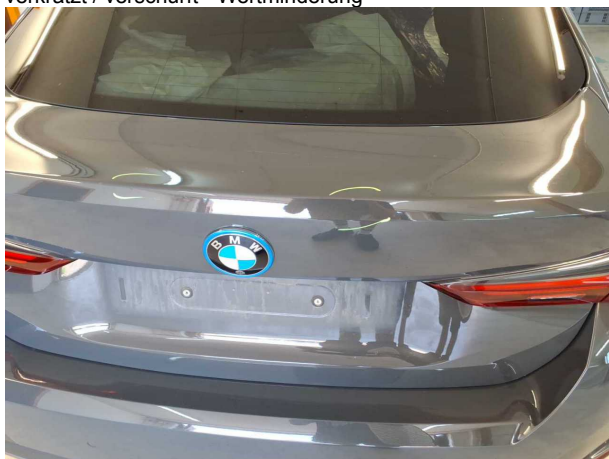
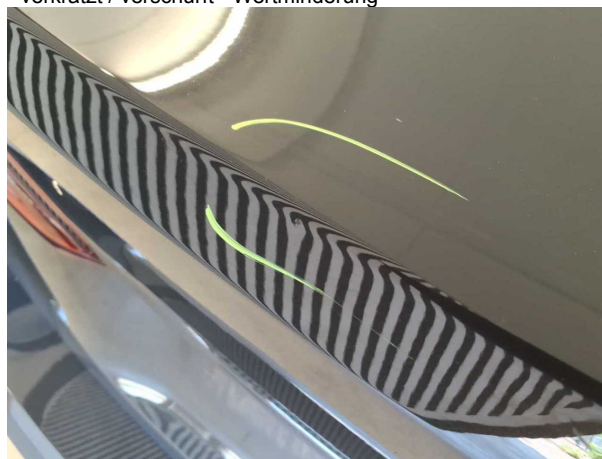
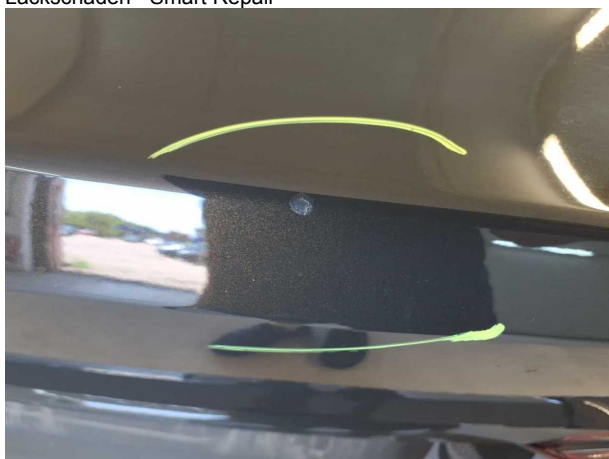
| Nr. | Bauteilgruppe | Beschreibung |
|---|---|---|
| 5 | Heckklappe/-tür | Heckklappe - Delle / Lackschaden - Smart Repair |

**Beschädigung #5:** Heckklappe/-tür: Heckklappe - Delle / Lackschaden - Smart Repair

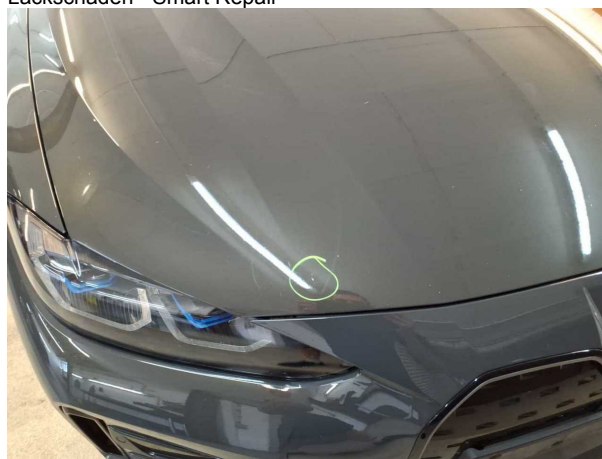
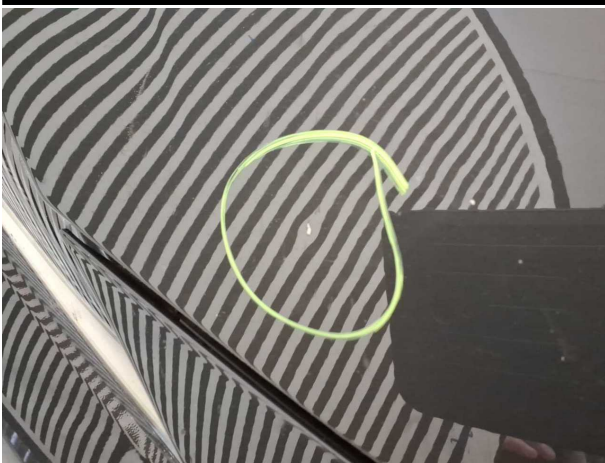
| Nr. | Bauteilgruppe | Beschreibung |
|---|---|---|
| 6 | Motorhaube | Motorhaube - Delle / Lackschaden - instandsetzen und lackieren |

**Beschädigung #6:** Motorhaube: Motorhaube - Delle / Lackschaden - instandsetzen und lackieren

**Beschädigung #6:** Motorhaube: Motorhaube - Delle / Lackschad...  
- instandsetzen und lackieren

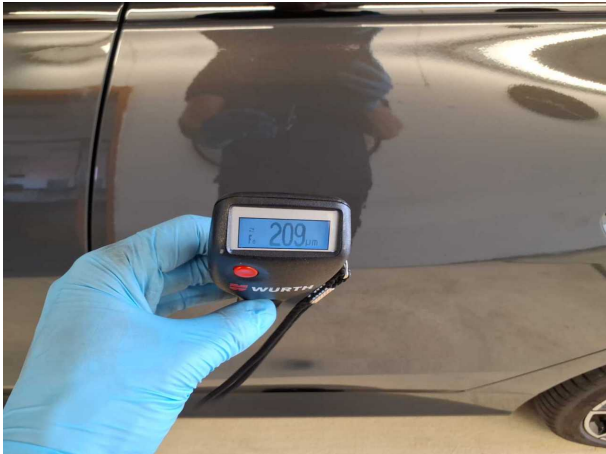
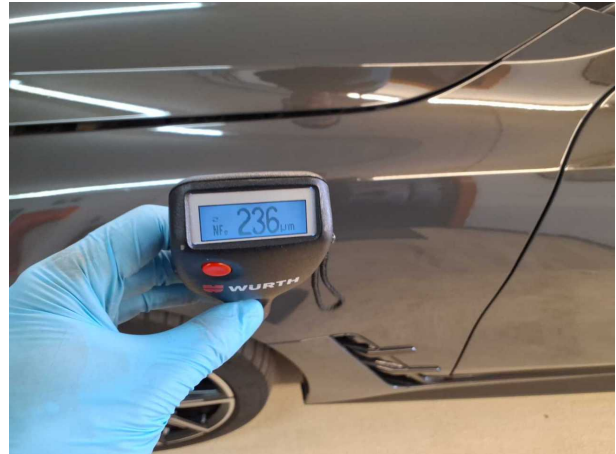
| Nr. | Ort |
|---|---|
| 1 | Kotflügel links, Tür hinten links, Tür vorne links |

Lackwerte geprüft, n. i. O.

**Nachlackierung 1:** Kotflügel links, Tür hinten links, Tür vorne links

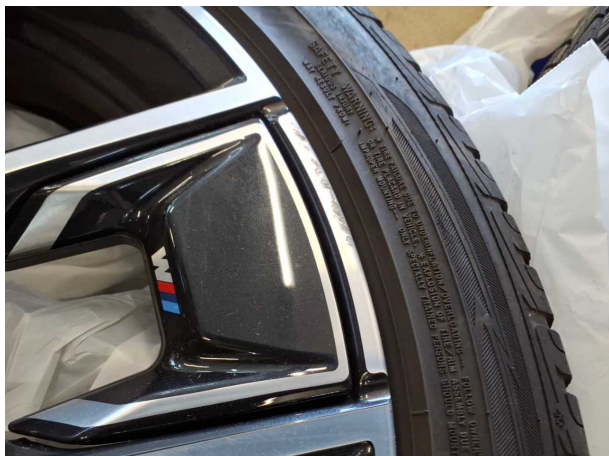
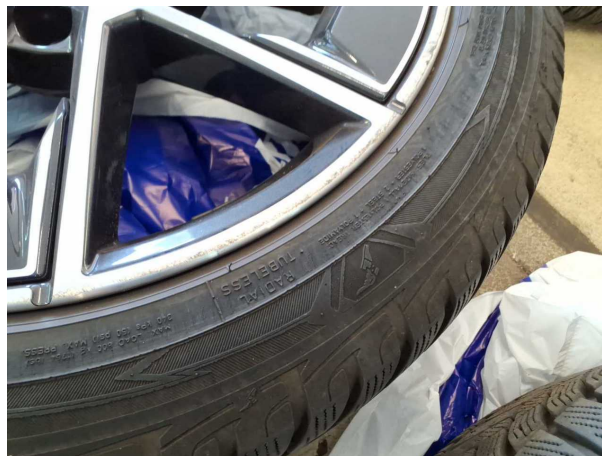
| No. | Component group | Description |
|---|---|---|
| 1 | 2nd wheel set | 2 alloy rims - Scratched - No deduction |

**Damage #1:** 2nd wheel set: 2 alloy rims - Scratched - No deduction

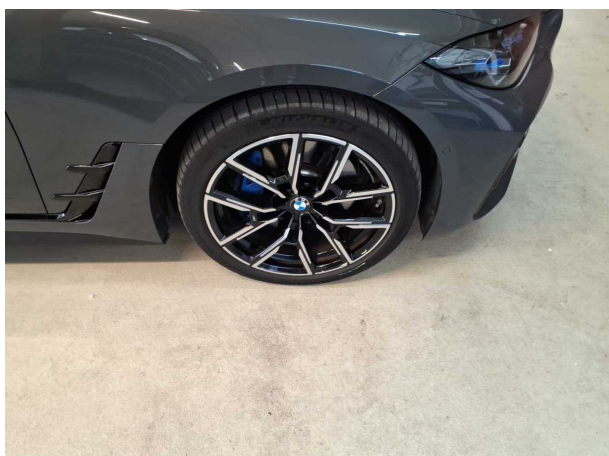
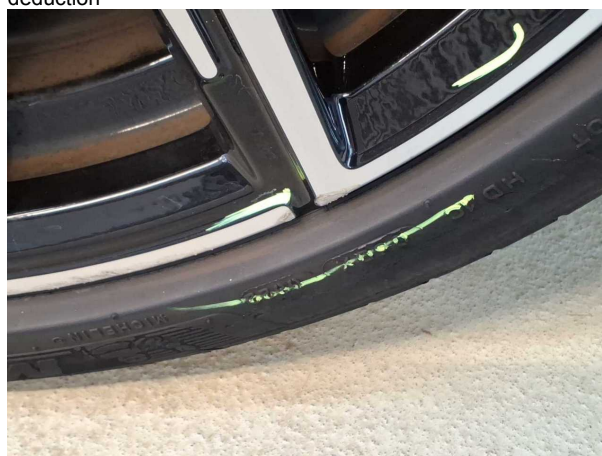
| No. | Component group | Description |
|---|---|---|
| 2 | Wheel / tyres | Alloy rim - front right side - Scratched - Loss in value |

**Damage #2:** Wheel / tyres: Alloy rim - front right side - Scratched - Loss in value

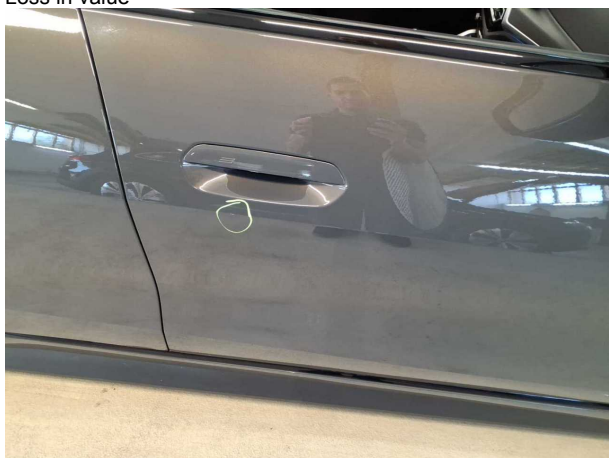
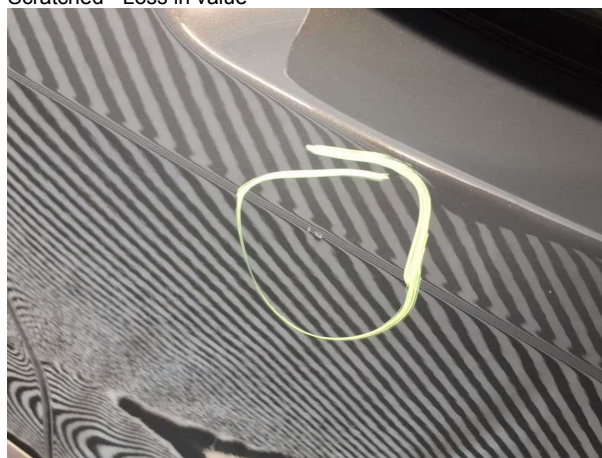
| No. | Component group | Description |
|---|---|---|
| 3 | Door - front right side | Door - Dent / paintcoat damage - Smart repair |

**Damage #3:** Door - front right side: Door - Dent / paintcoat damage - Smart repair

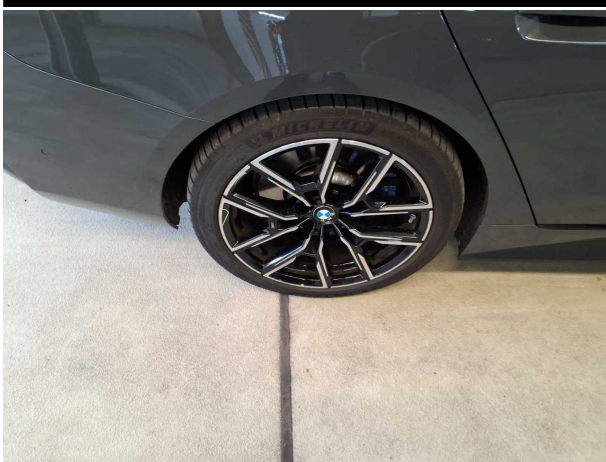
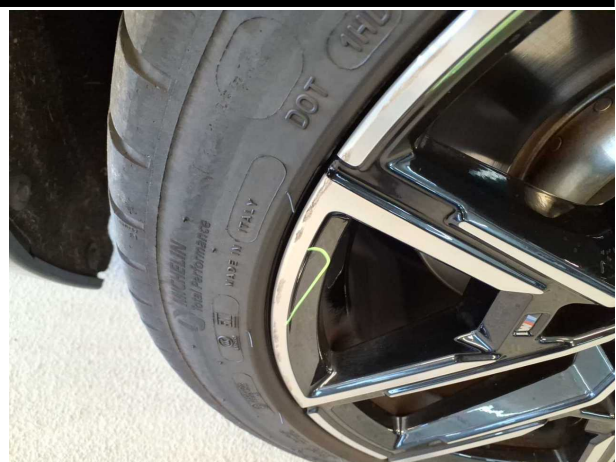
| No. | Component group | Description |
|---|---|---|
| 4 | Wheel / tyres | Alloy rim - rear right side - Scratched - Loss in value |

**Damage #4:** Wheel / tyres: Alloy rim - rear right side - Scratched - Loss in value

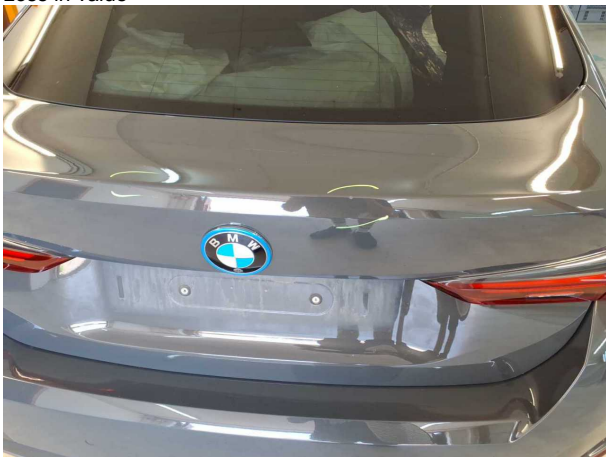
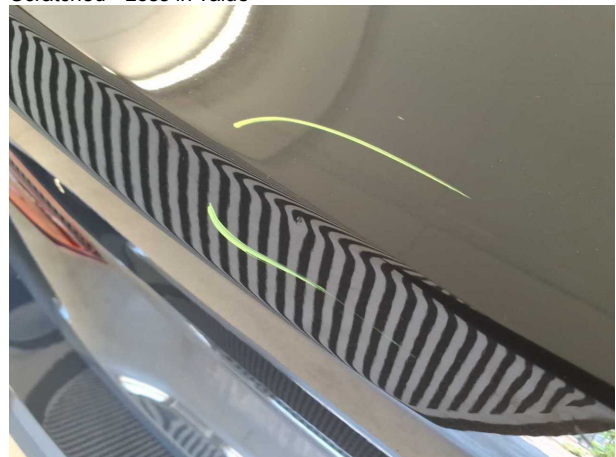
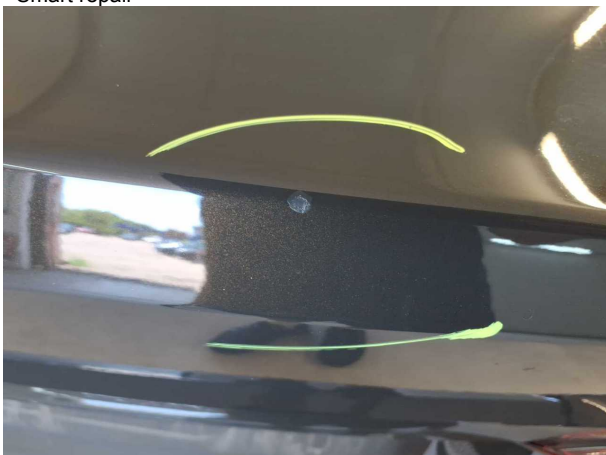
| No. | Component group | Description |
|---|---|---|
| 5 | Boot lid / rear door | Boot lid - Dent / paintcoat damage - Smart repair |

**Damage #5:** Boot lid / rear door: Boot lid - Dent / paintcoat damage - Smart repair

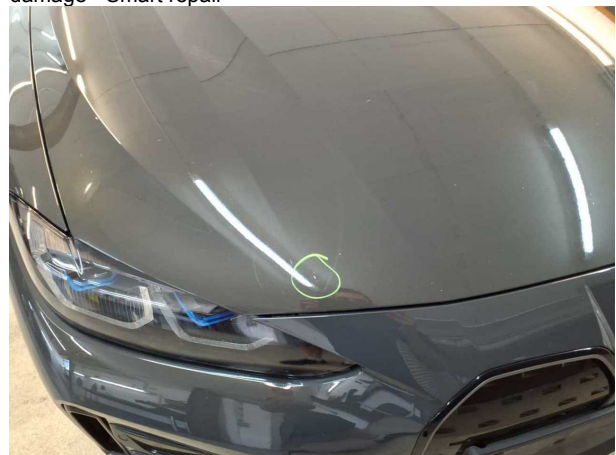
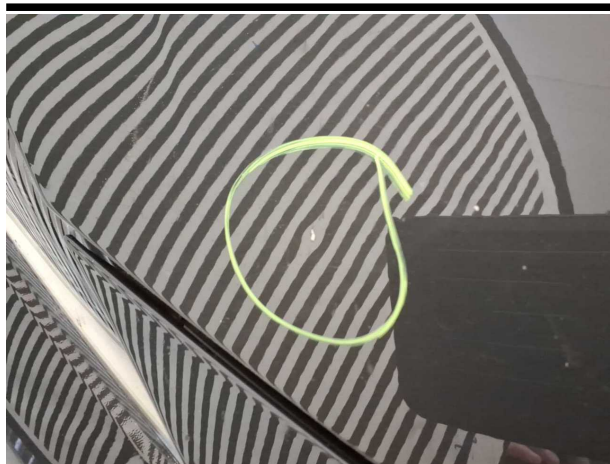
| No. | Component group | Description |
|---|---|---|
| 6 | Bonnet | Bonnet - Dent / paintcoat damage - Repair and paint |

**Damage #6:** Bonnet: Bonnet - Dent / paintcoat damage - Repair and paint

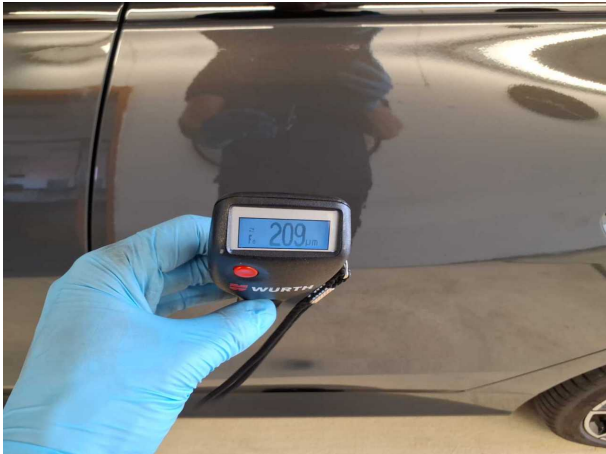
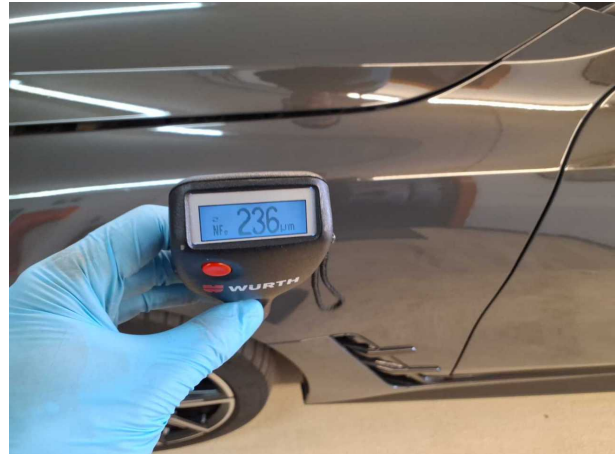
| No. | Location |
|---|---|
| 1 | Mudguard - left side, Door - rear left side, Door - front left side |

Lackwerte geprüft, n. i. O.

**Repainting 1:** Mudguard - left side, Door - rear left side, Door - front left side
